実施設計図面

工事名	R2企工 藍場町地下駐車場 補修工事		
路線名等			
工事箇所	徳島市藍場町1丁目		
図面名			
縮尺	図示	図面番号	1/31
会社名			
事業者名	徳島県企業局

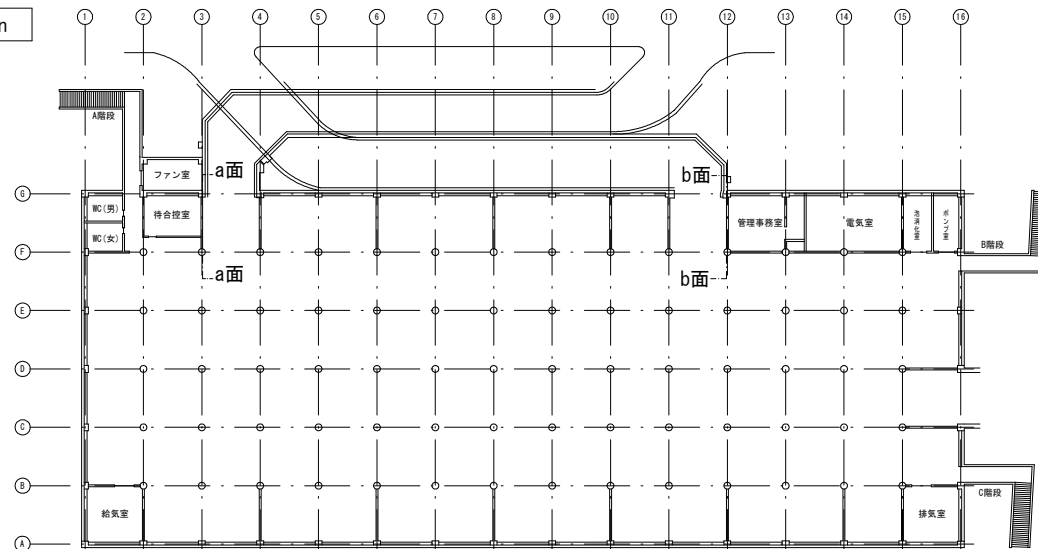
補修対象: ひび割れ II b

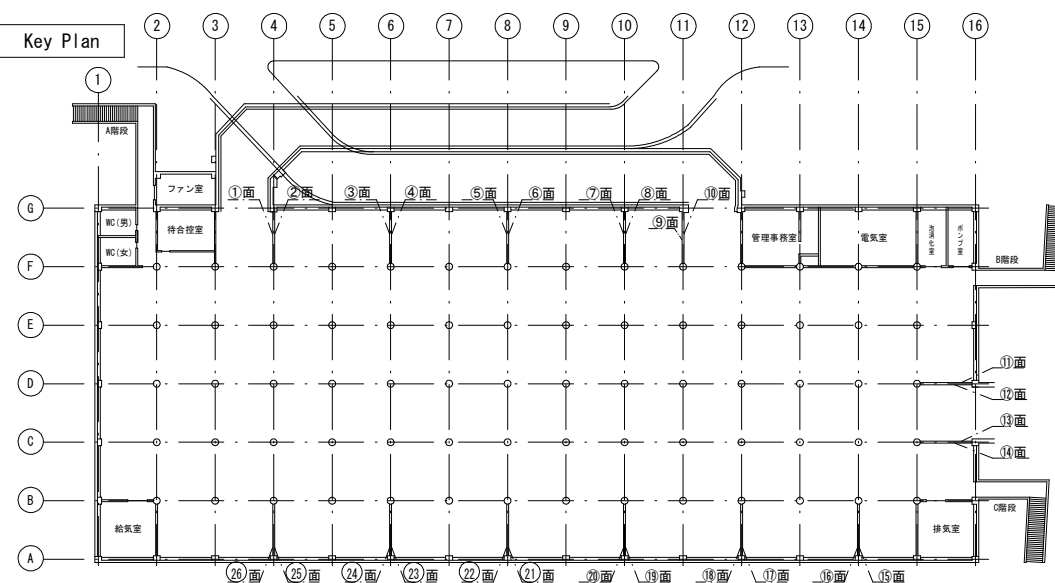
補修対象: ひび割れ II b

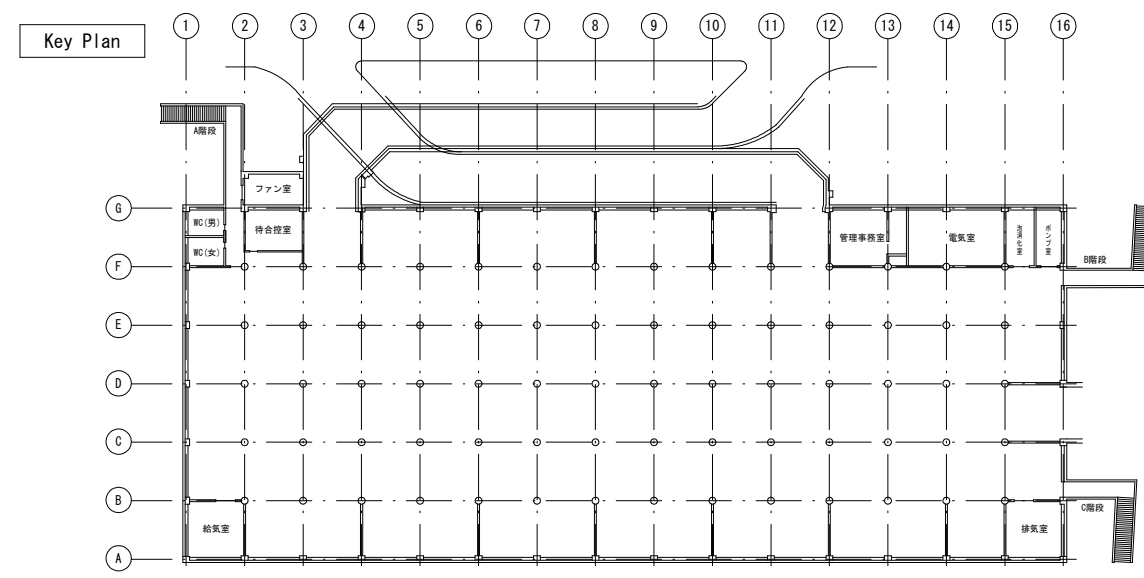
補修対象: ひび割れ II b
鉄筋露出 II

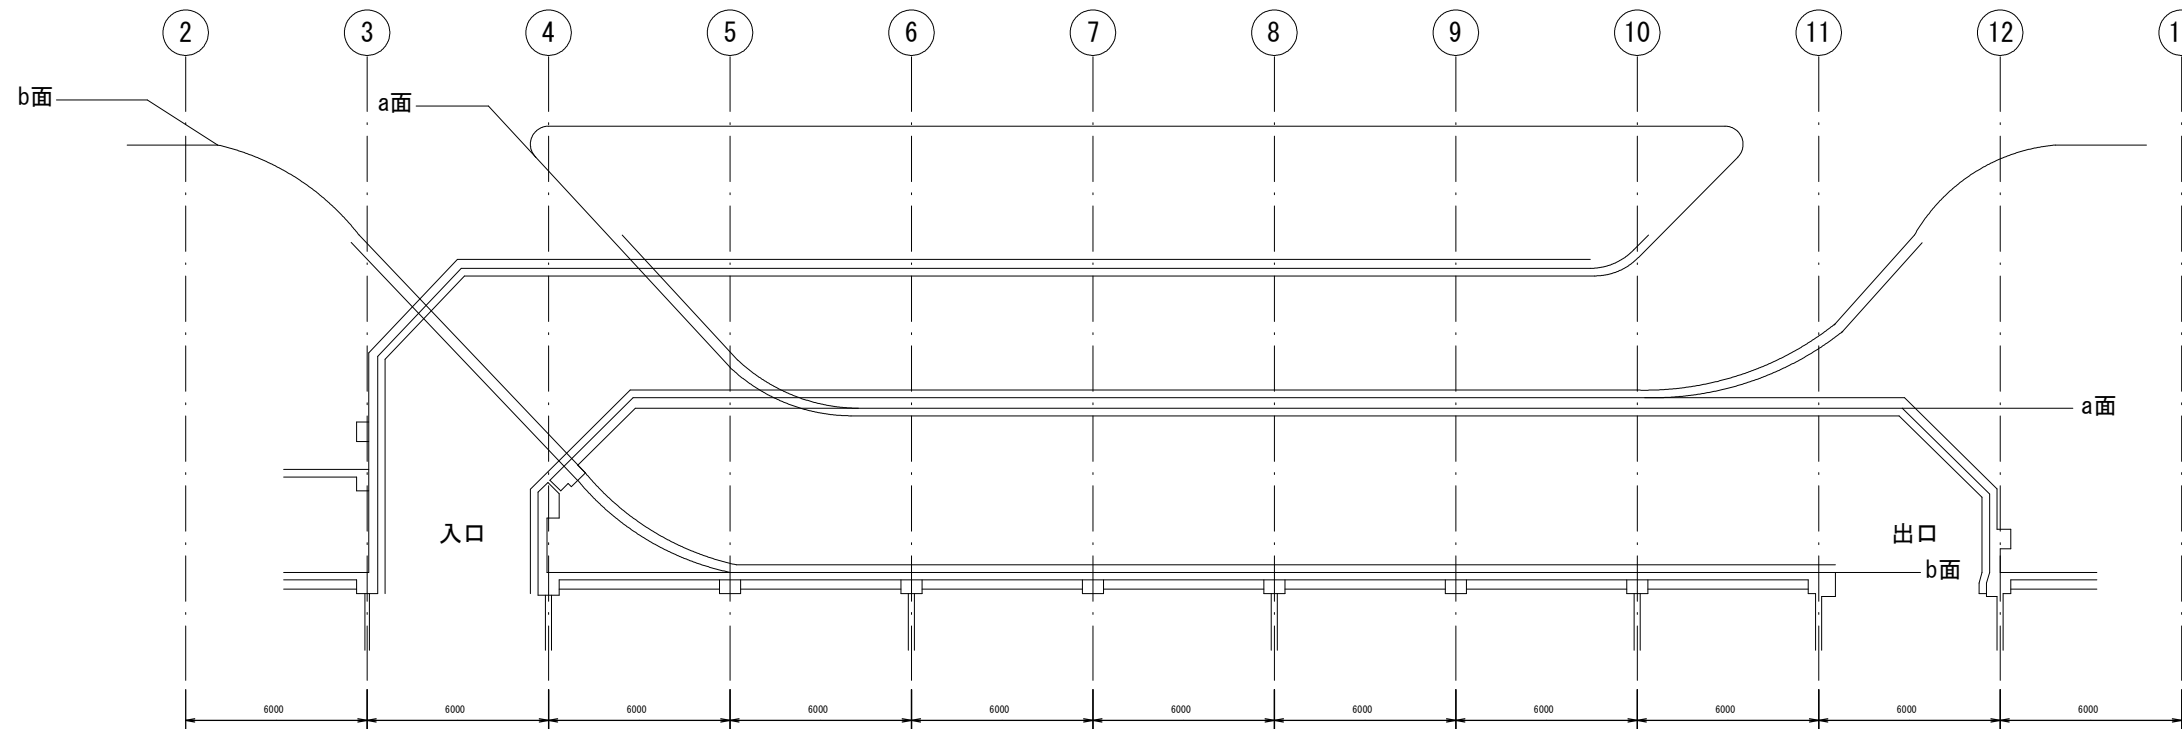
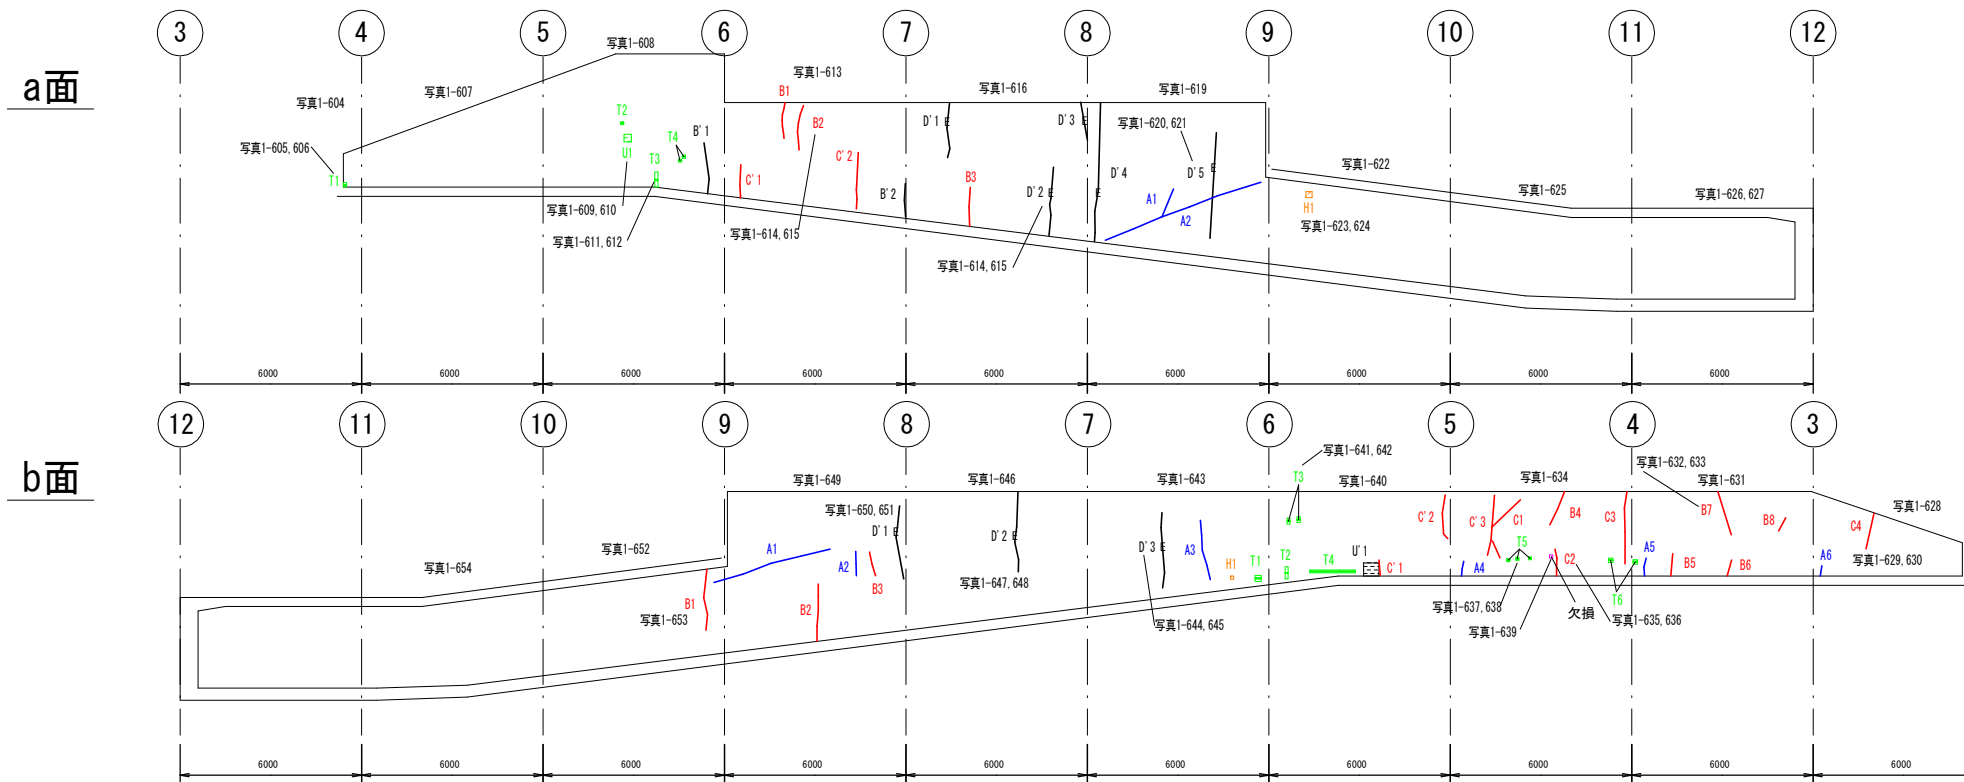
補修対象:ひび割れⅡb
鉄筋露出Ⅱ

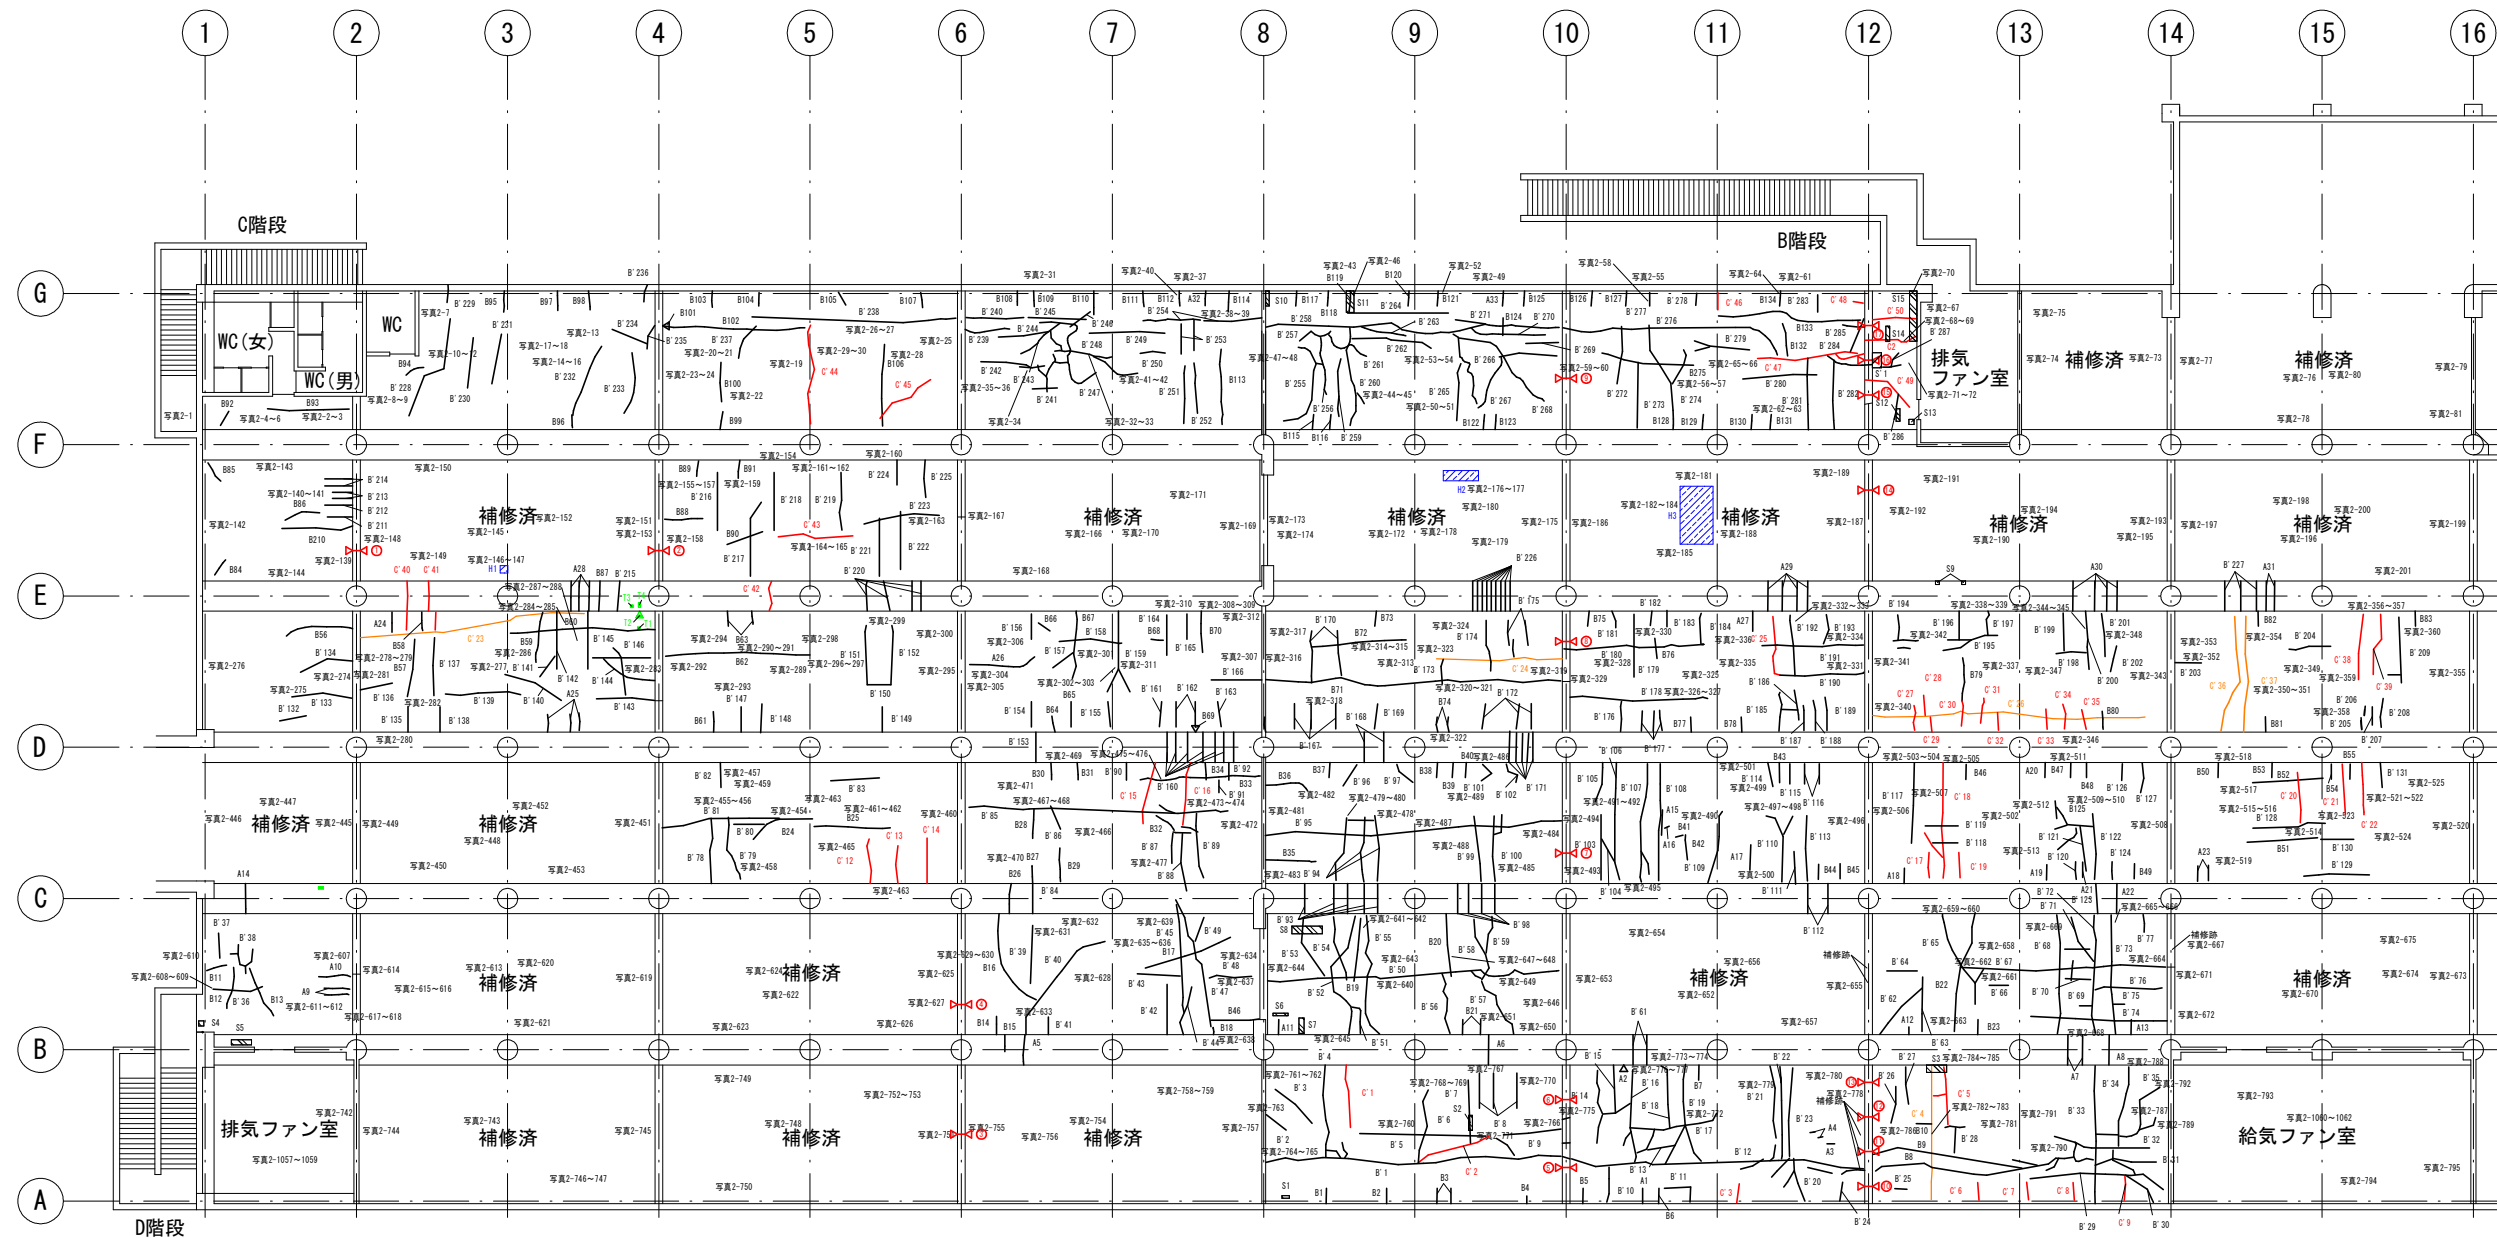
補修対象: ひび割れ II b・III
鉄筋露出 II・剥離 III

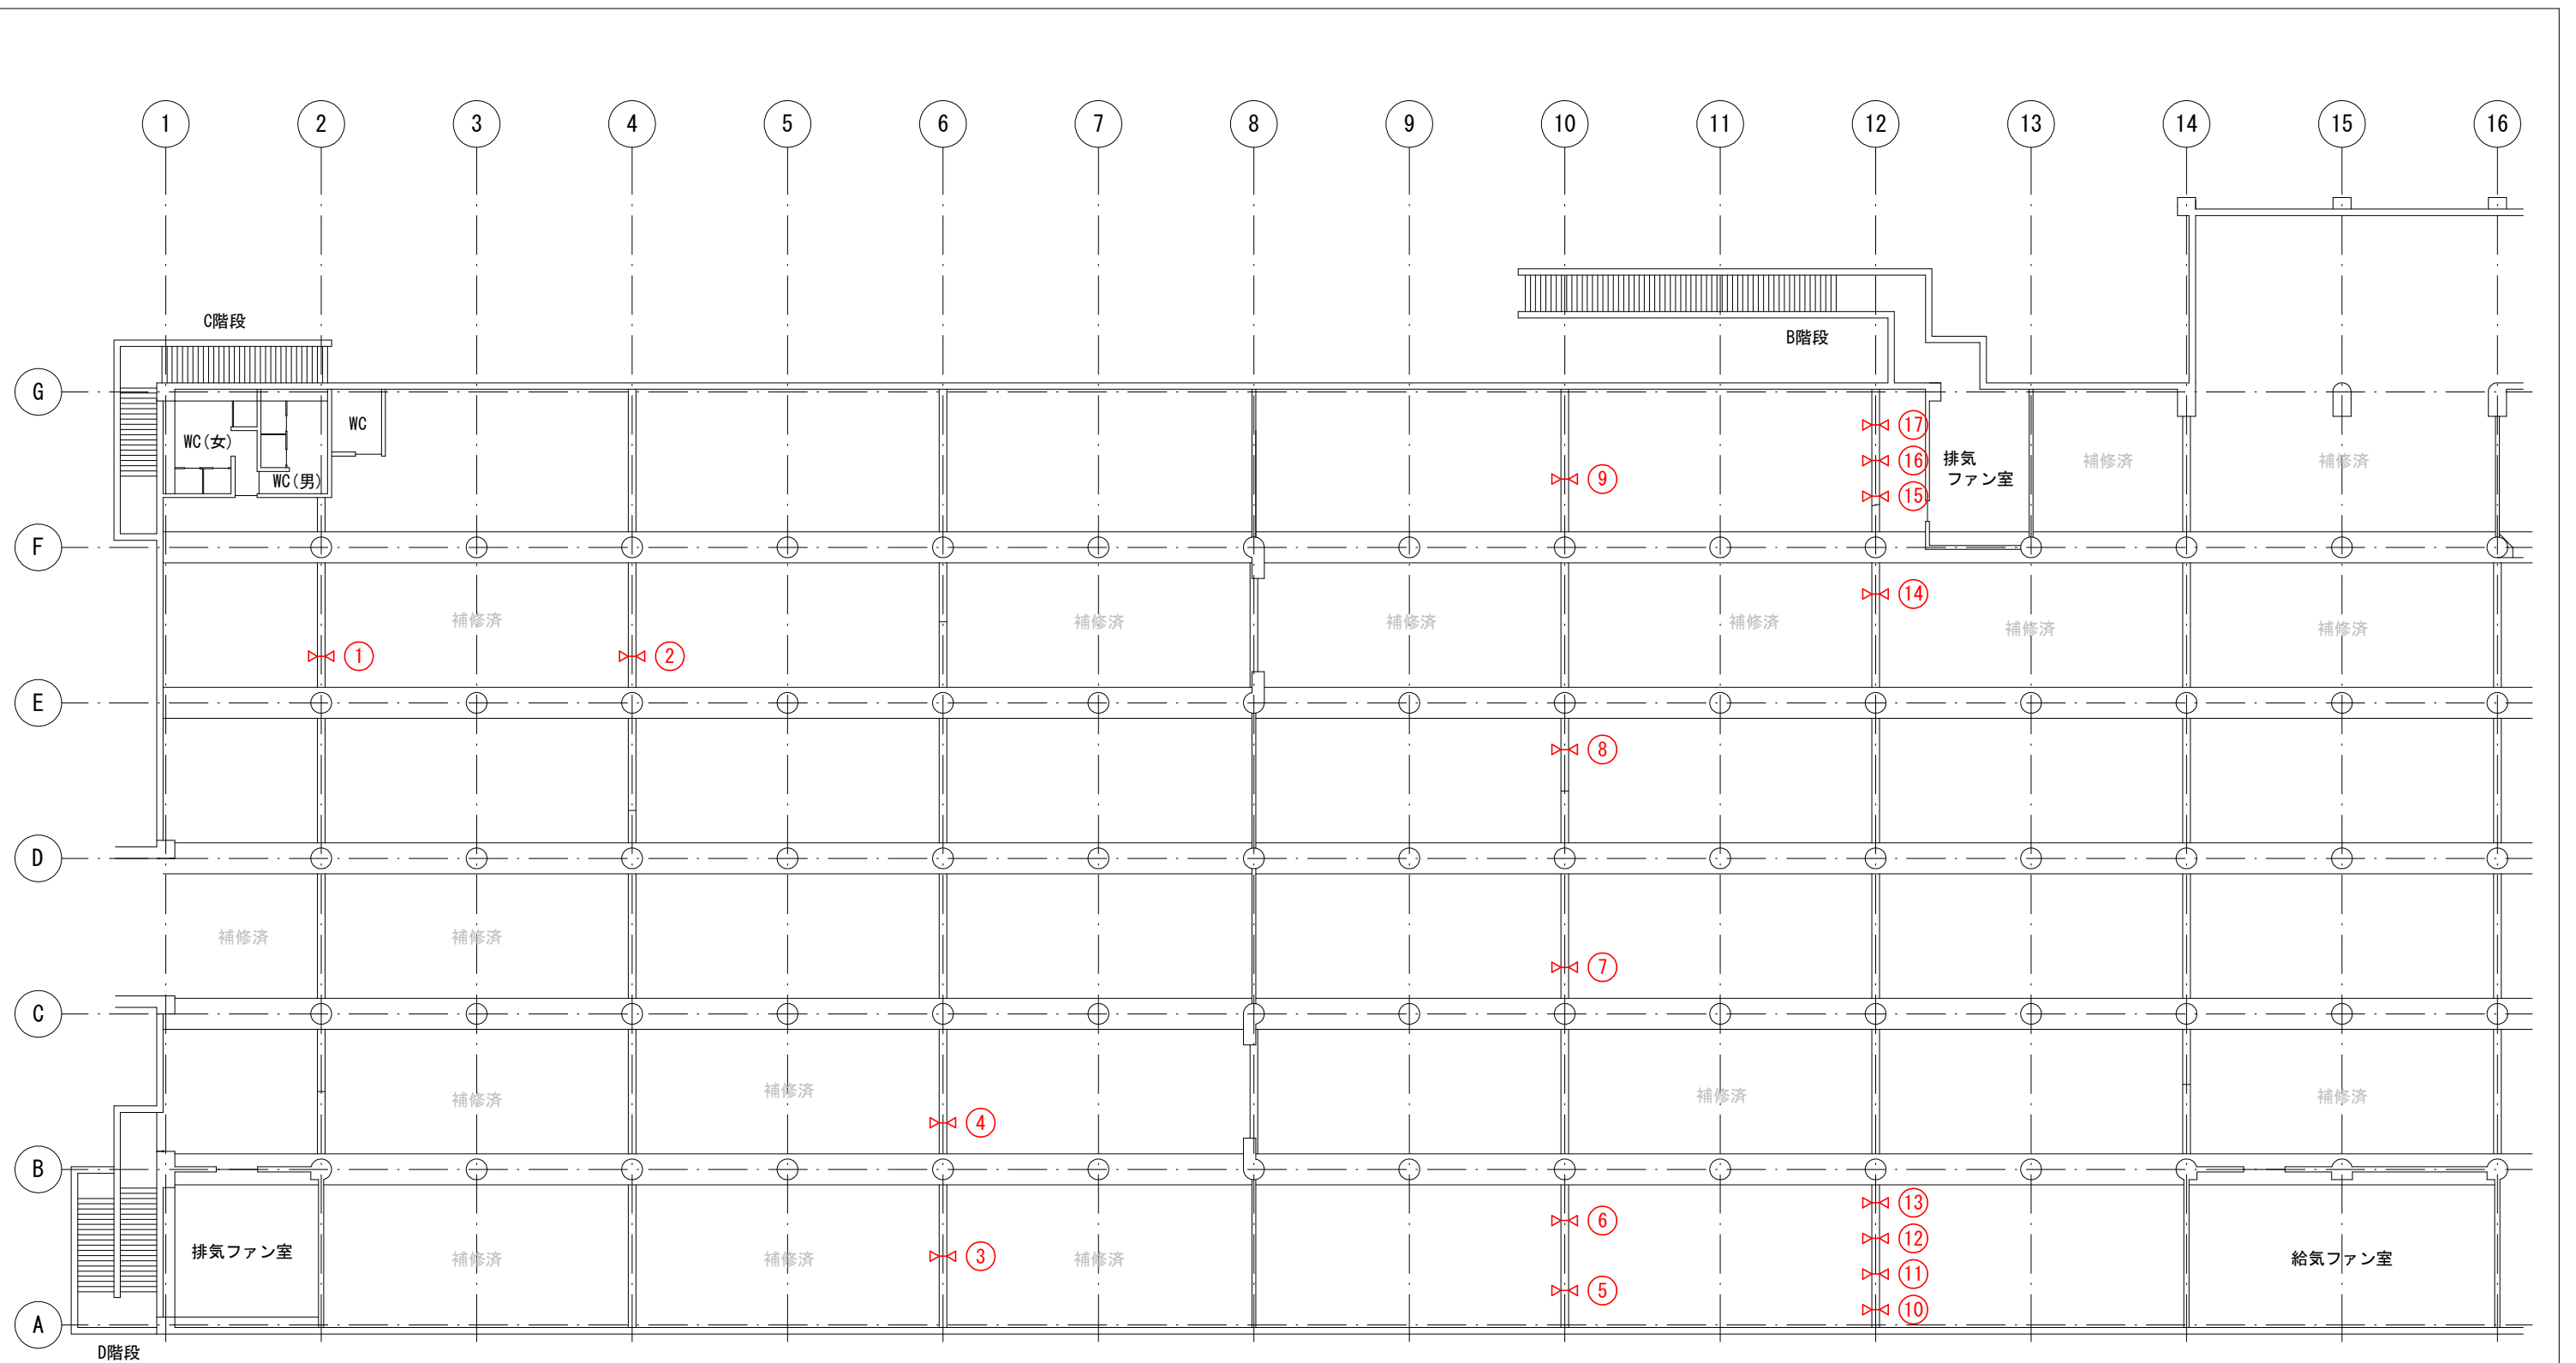
小梁ひび割れリスト

番号	幅 (mm)	長さ (m) (西+下+東)	番号	幅 (mm)	長さ (m) (西+下+東)	番号	幅 (mm)	長さ (m) (西+下+東)	番号	幅 (mm)	長さ (m) (西+下+東)
①	0.4	0.15+0.15+0	⑥	0.6	0.55+0.15+0.55	⑪	0.2	0.55+0.15+0.55	⑬	1.5	0.55+0.15+0.55
②	0.2	0.25+0.15+0	⑦	0.4	0.40+0.15+0.55	⑫	0.5	0.10+0.15+0.10	⑭	0.6	0+0.15+0.30
③	0.2	0.25+0.15+0.40	⑧	0.1	0.55+0.15+0.55	⑮	1.2	0.55+0.15+0.55			
④	0.6	0.55+0.15+0.55	⑨	0.8	0.55+0.15+0.55						
⑤	0.8	0.40+0.15+0.30	⑩	0.5	0.55+0.15+0.55

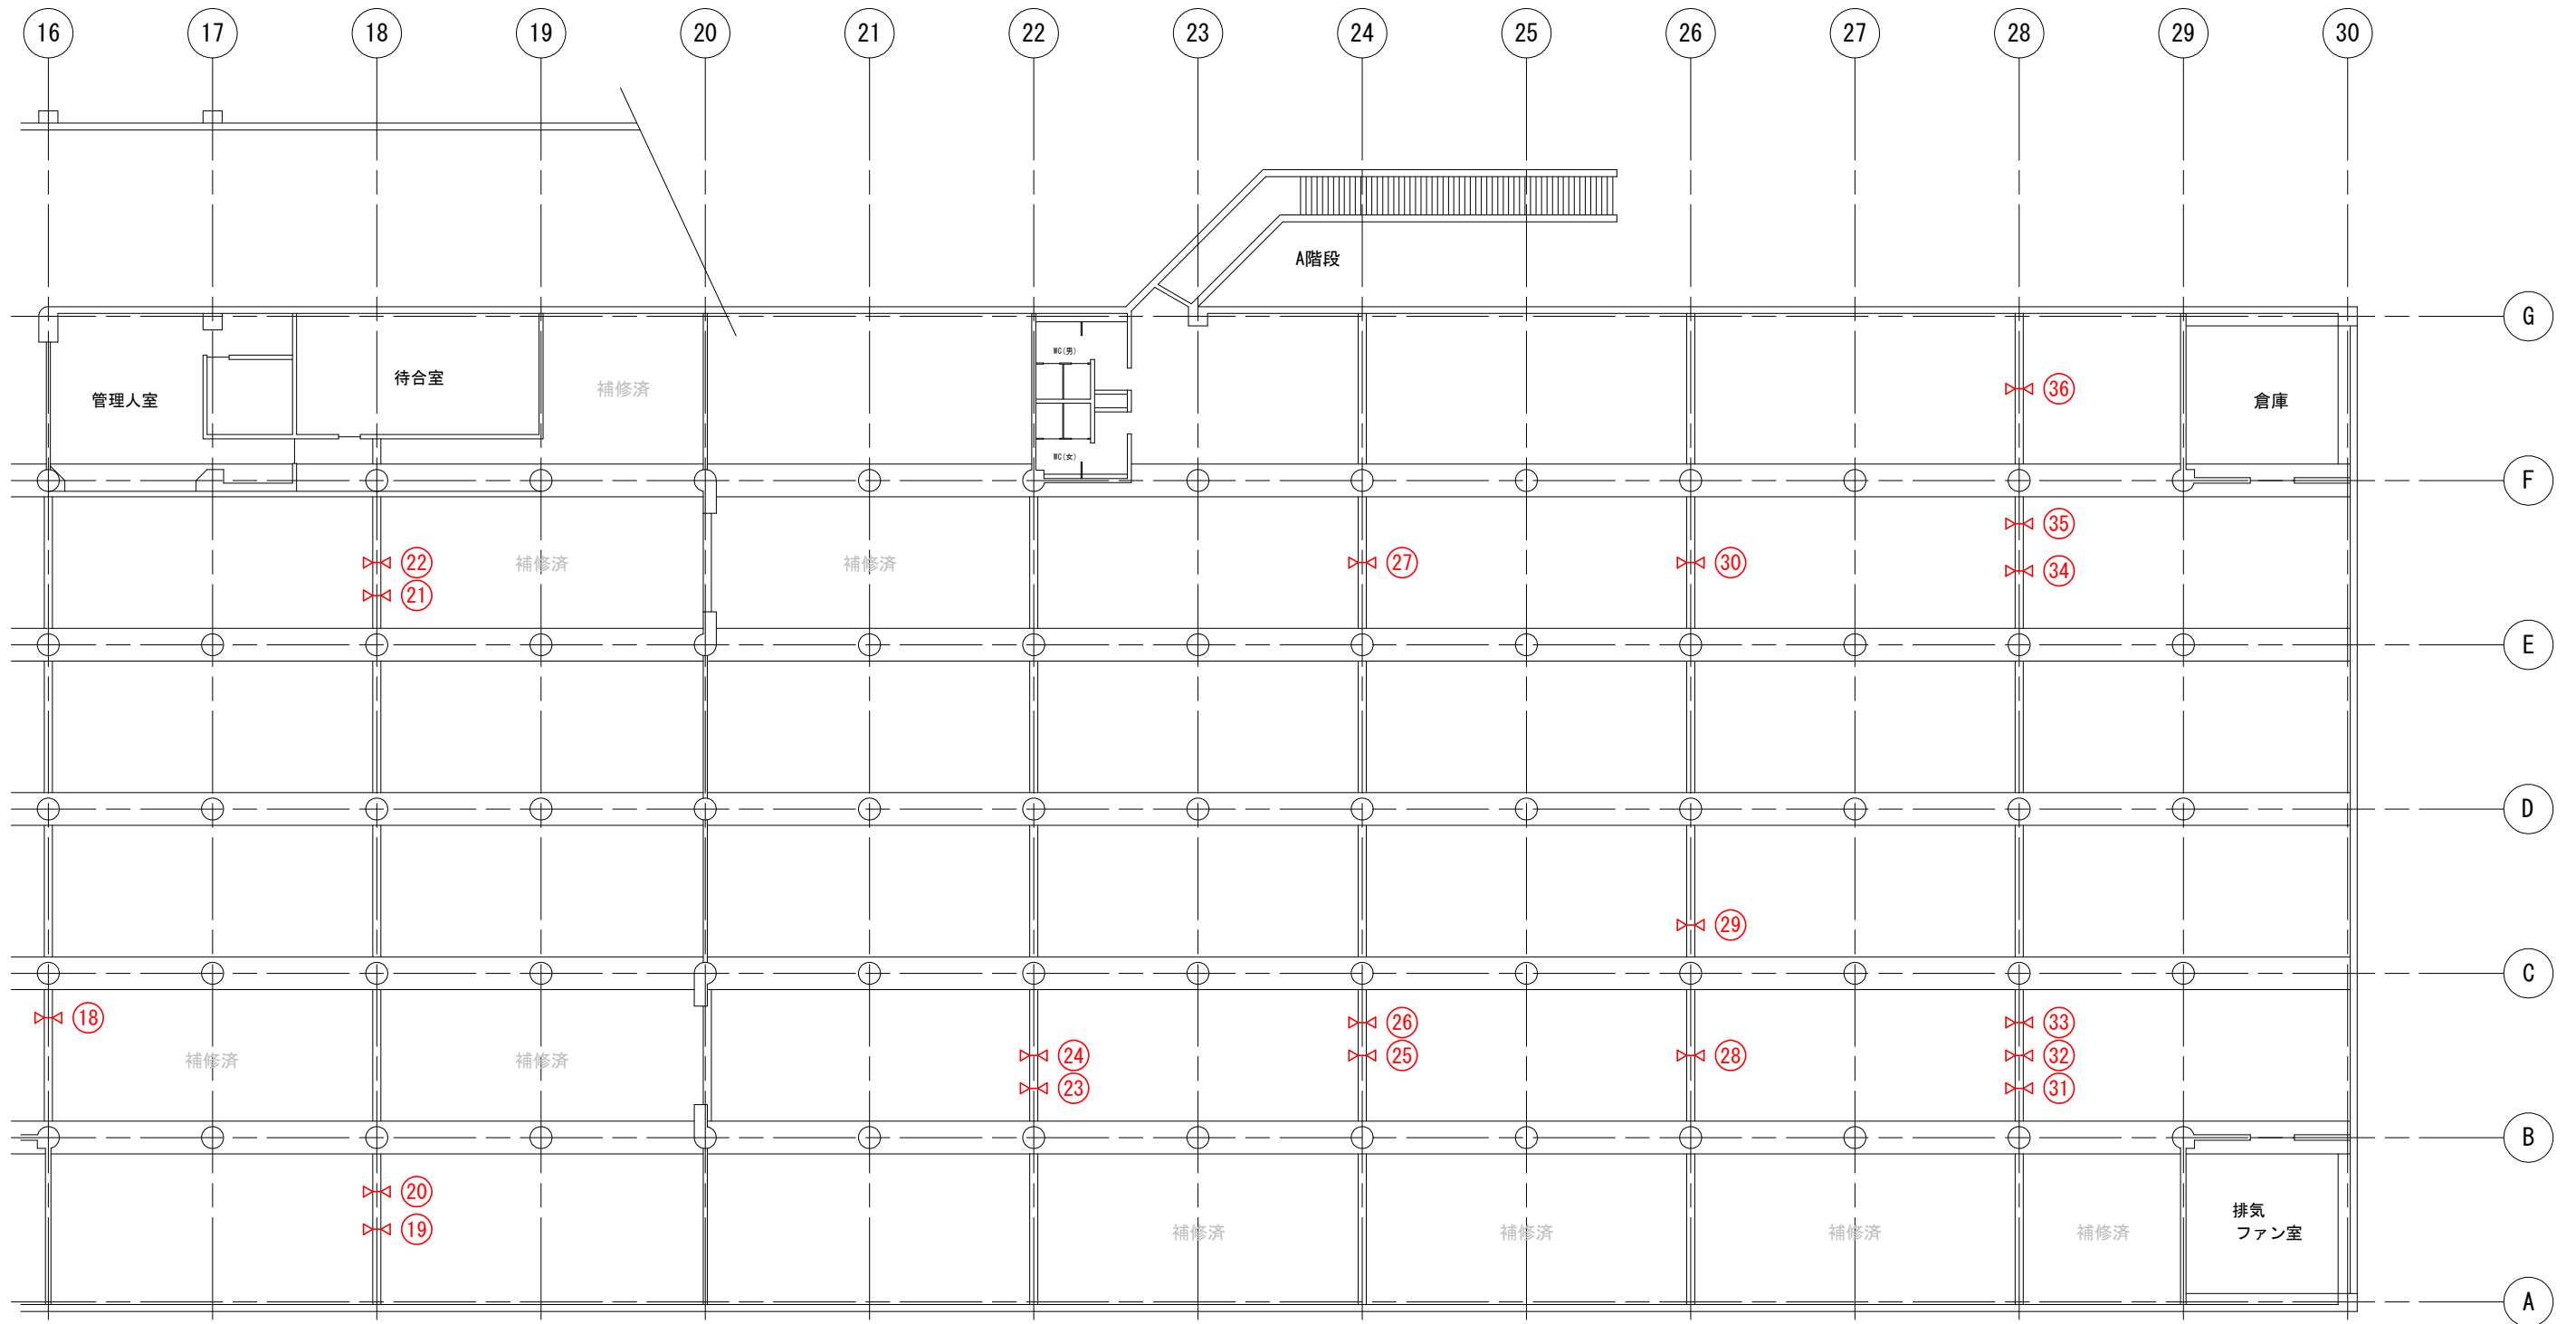
小梁ひび割れリスト

番号	幅 (mm)	長さ (m) (西+下+東)	番号	幅 (mm)	長さ (m) (西+下+東)	番号	幅 (mm)	長さ (m) (西+下+東)	番号	幅 (mm)	長さ (m) (西+下+東)
(18)	0.2	0.55+0.15+0.10	(23)	1.1	0.55+0.15+0.55	(28)	0.9	0.55+0.15+0.55	(33)	0.5	0.10+0.15+0.35
(19)	2.0	0.55+0.15+0.55	(24)	0.6	0.55+0.15+0.55	(29)	0.3	0.40+0.15+0.55	(34)	2.1	0.55+0.15+0.55
(20)	0.9	0.55+0.15+0.55	(25)	2.0	0.55+0.15+0.55	(30)	1.8	0.55+0.15+0.55	(35)	0.5	0.54+0.15+0.55
(21)	0.5	0.10+0.15+0	(26)	0.4	0.30+0.15+0.10	(31)	0.3	0.40+0.15+0.30	(36)	0.4	0.40+0.15+0.40
(22)	0.7	0.15+0.15+0	(27)	2.2	0.55+0.15+0.55	(32)	1.2	0.55+0.15+0.55

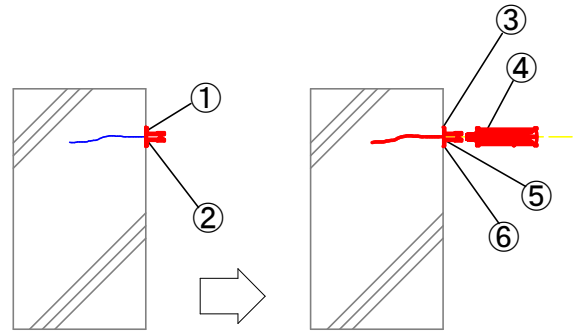
A-3工法標準図
(ひび割れ補修部)

※1ひびわれ幅0.5mm以上の箇所に適用
※2補修実施箇所については、調査結果図面を参照すること。

- ① ひび割れ部マーキング
- ② 座金の取り付け
- ③ シール工
- ④ シリンダー注入器取付け・注入
- ⑤ シリンダー座金の撤去
- ⑥ シール材の除去・清掃

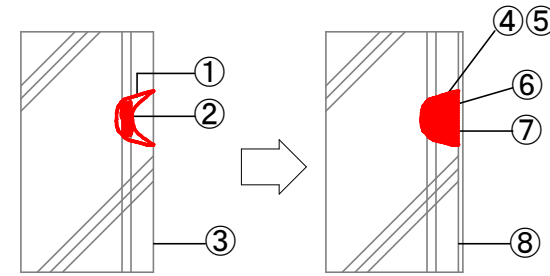
B-1工法標準図
(鉄筋露出部、剥離部)

※1かぶり厚さがないところについてはモルタル薄塗（5mm程度）を行うこと。
※2補修実施箇所については、調査結果図面を参照すること。

- ① 鉄筋部周囲の碎り取り
- ② 鉄筋の錆落し
- ③ 高圧水洗浄（圧力80～150kg/cm²）
または、エアー清掃
- ④ アルカリ性付与剤含浸
- ⑤ 塗布型防錆剤含浸
- ⑥ 防錆処理
- ⑦ 碎り部埋め戻し
- ⑧ セメント系ファイバーコート塗り
