# 全体補修一般図

工事名	R2徳島 鳴門公園線(小鳴門橋)		
路線名等	鳴門公園線		
工事箇所	鳴門市撫養町大桑島(小鳴門橋)		
図面名	全体補修一般図		
縮尺	1:600	図面番号	1/72
事業者名	徳島県東部県土整備局(徳島庁舎)

工事名	R2徳土 鳴門公園線(小鳴門橋) 鳴門橋大桑島 橋梁補修工事		
路線名等	鳴門公園線		
工事箇所	鳴門市撫養町大桑島(小鳴門橋)		
図面名	主構補強詳細図(その1)		
縮尺	1:10	図面番号	2 / 72
事業者名	徳島県東部県土整備局(徳島庁舎)

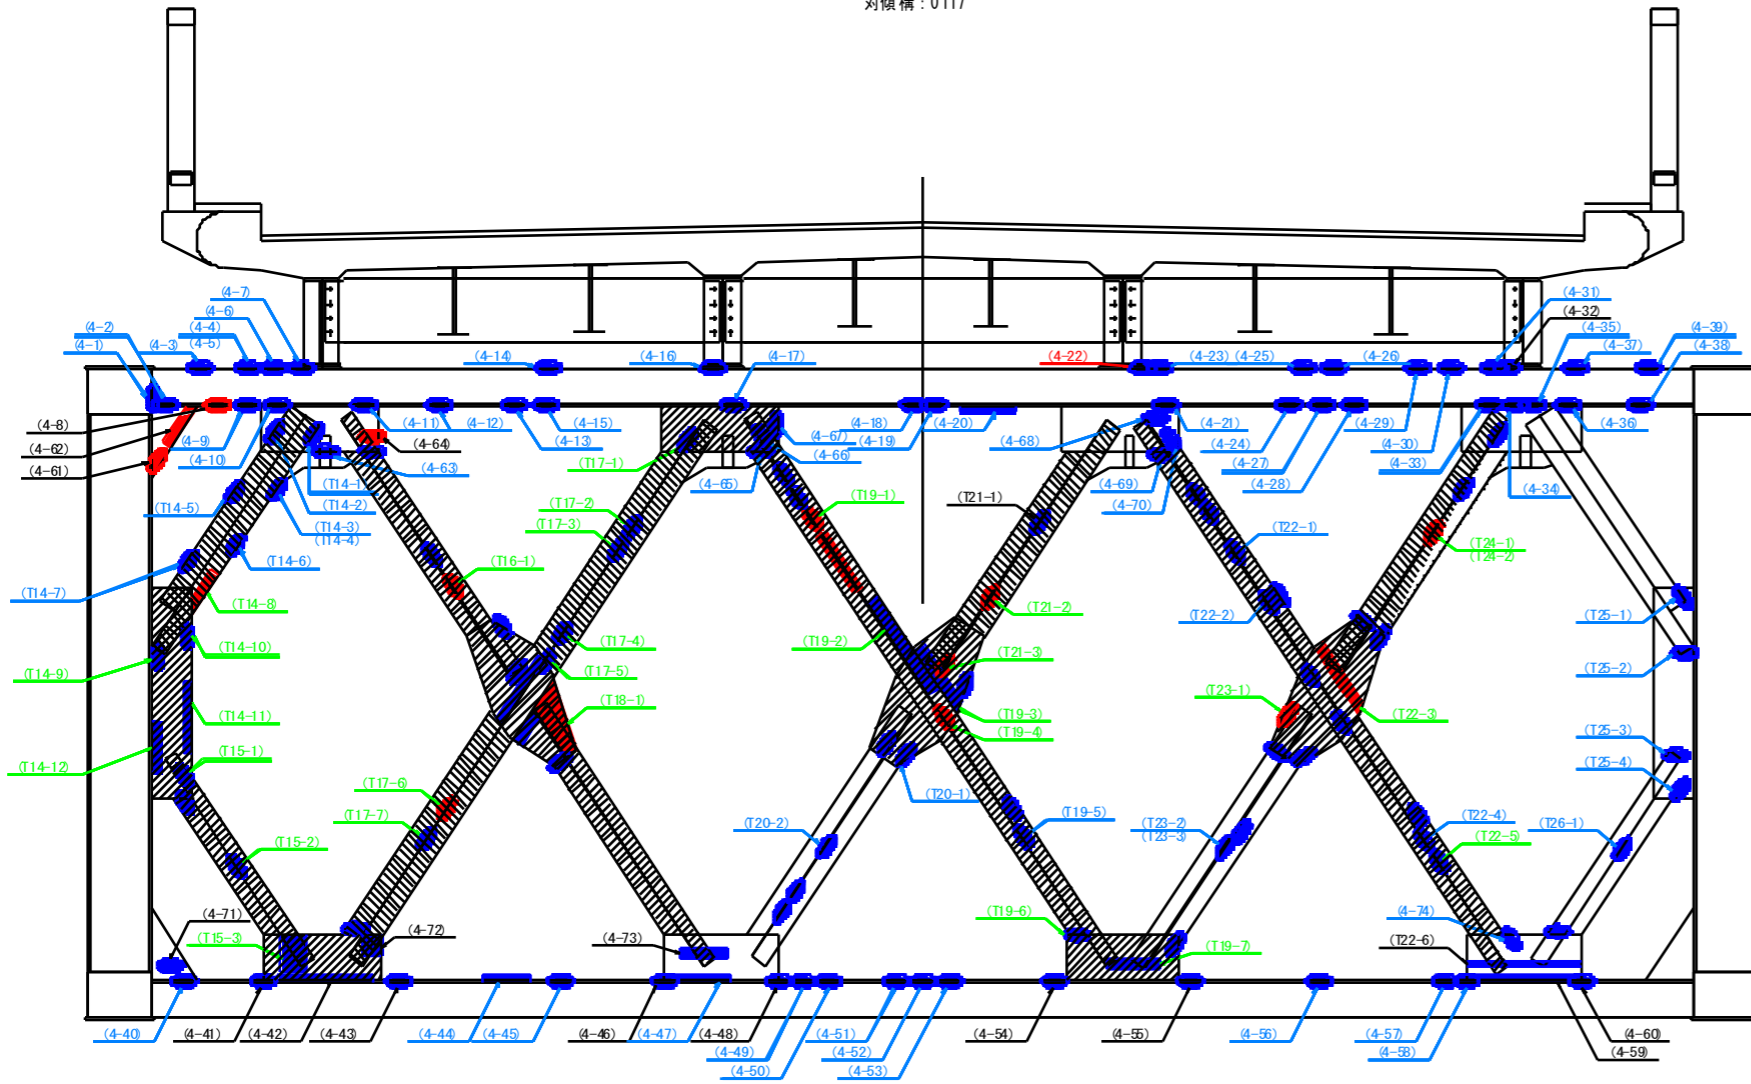
(終点側)  
対傾構: 0117

箇所	写真番号	孔食(有・無)	範囲
#-1)	428	無	70 x 70 x 3
#-2)	428	無	20 x 70 x 3
#-3)	427	無	20 x 100 x 2
#-4)	427	無	100 x 50 x 3
#-5)	427	無	50 x 30 x 3
#-6)	427	無	50 x 50 x 1

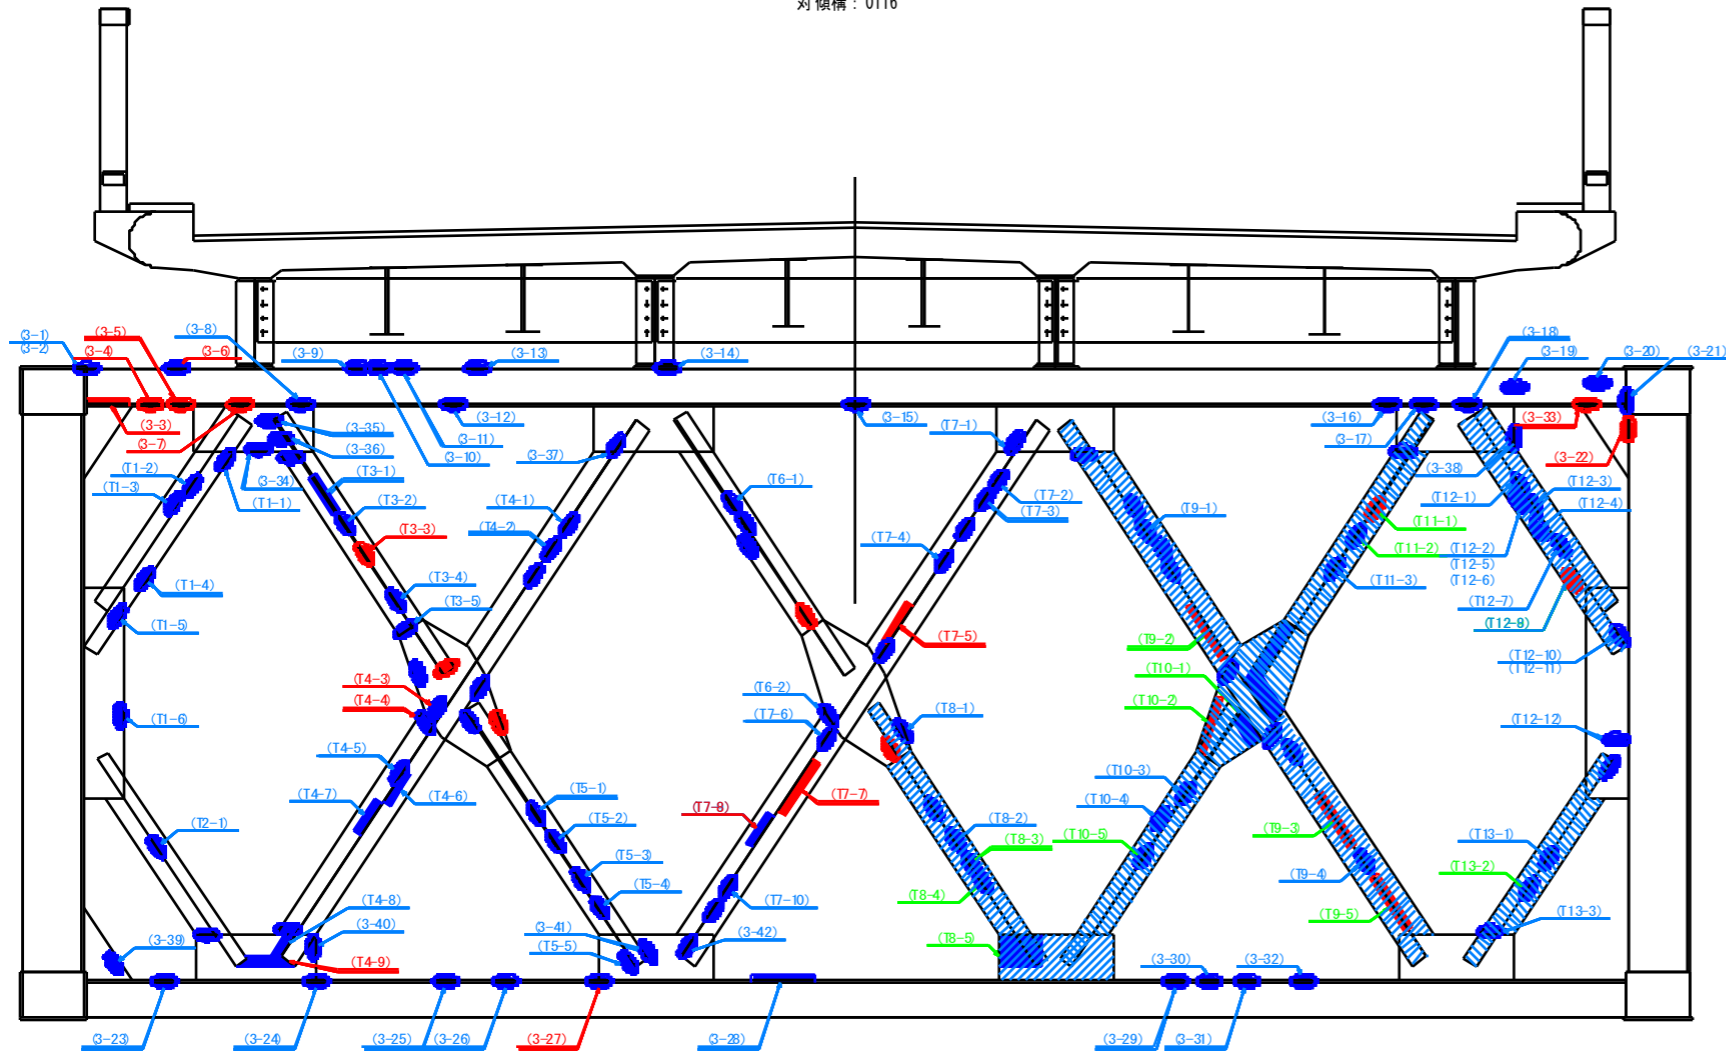
(起点側)  
対傾構: 0116

箇所	写真番号	孔径(φ)	範囲	箇所	写真番号	孔径(φ)	範囲
Q-1)	672	無	80 x 150 x 2	(T4-1)	655	無	150 x 40 x 3
Q-2)	672	無	30 x 20 x 3	(T4-2)	655	無	70 x 80 x 3
Q-3)	669	有10	20 x 80 x 4	(T4-3)	655	無	50 x 100 x 5
Q-4)	669	有10	100 x 40 x 4	(T4-4)	655	無	30 x 80 x 5
Q-5)	670	有10	60 x 30 x 5	(T4-5)	657	無	100 x 30 x 5
Q-6)	671	無	100 x 160 x 3	(T4-6)	658	無	250 x 50 x 5
Q-7)	673	有10	100 x 50 x 5	(T4-7)	657	無	250 x 80 x 3
Q-8)	659	無	40 x 30 x 2	(T4-8)	660	無	200 x 30 x 3
Q-9)	658	無	100 x 30 x 2	(T4-9)	660	無	50 x 500 x 3
Q-10)	658	無	30 x 30 x 2	(T5-1)	660	無	100 x 60 x 3
Q-11)	658	無	80 x 30 x 2	(T5-2)	660	無	200 x 80 x 3
Q-12)	656	無	60 x 70 x 2	(T5-3)	661	無	150 x 70 x 3
Q-13)	657	無	40 x 80 x 1	(T5-4)	661	無	50 x 30 x 3
Q-14)	653	無	100 x 70 x 2	(T5-5)	662	無	40 x 40 x 3
Q-15)	647	無	100 x 70 x 2	(T6-1)	661	無	100 x 60 x 3
Q-16)	635	無	50 x 30 x 2	(T6-2)	665	無	30 x 50 x 3
Q-17)	635	無	40 x 30 x 3	(T7-1)	662	無	30 x 30 x 3
Q-18)	628	無	50 x 150 x 2	(T7-2)	663	無	70 x 50 x 3

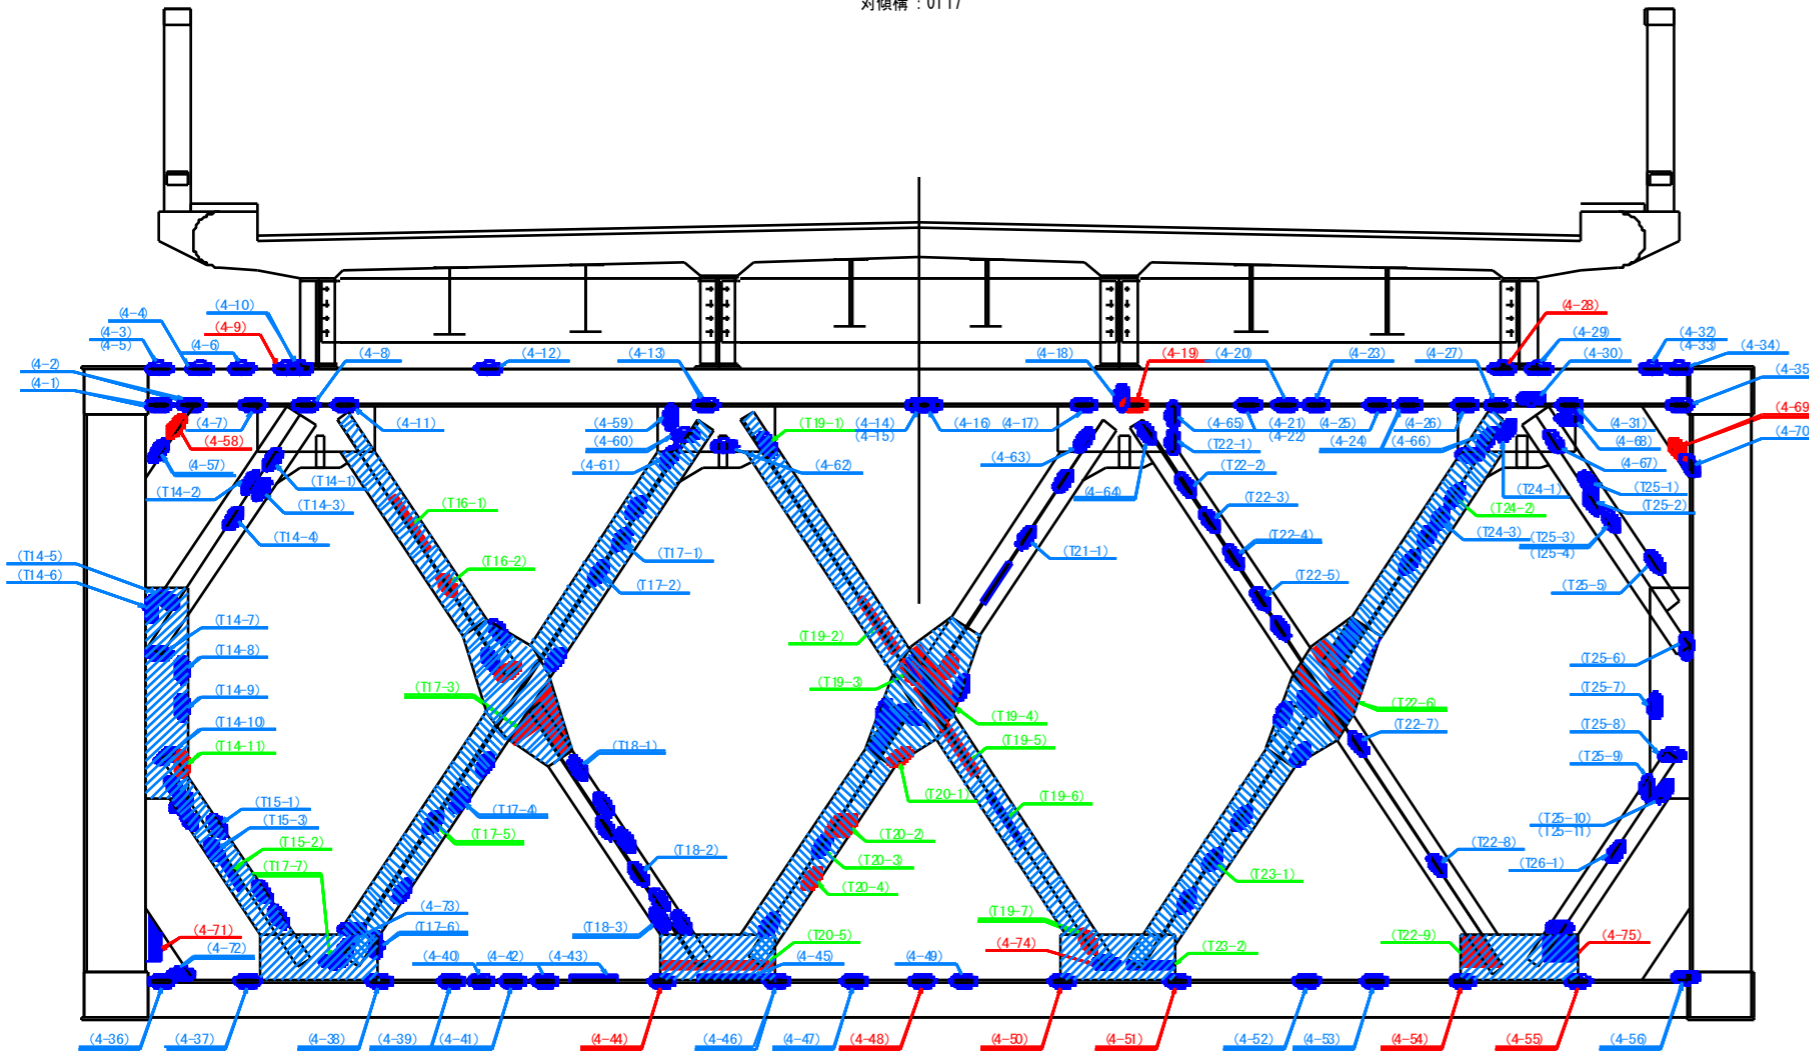
(終点側)  
対傾構: 0117

箇所	写真番号	孔径(φ)	範囲	箇所	写真番号	孔径(φ)	範囲
#-1	847	無	60 x 40 x 3	(T14-1)	886	無	80 x 40 x 3
#-2	847	無	50 x 70 x 2	(T14-2)	886	無	120 x 40 x 3
#-3	843	無	100 x 100 x 2	(T14-3)	886	無	120 x 40 x 3

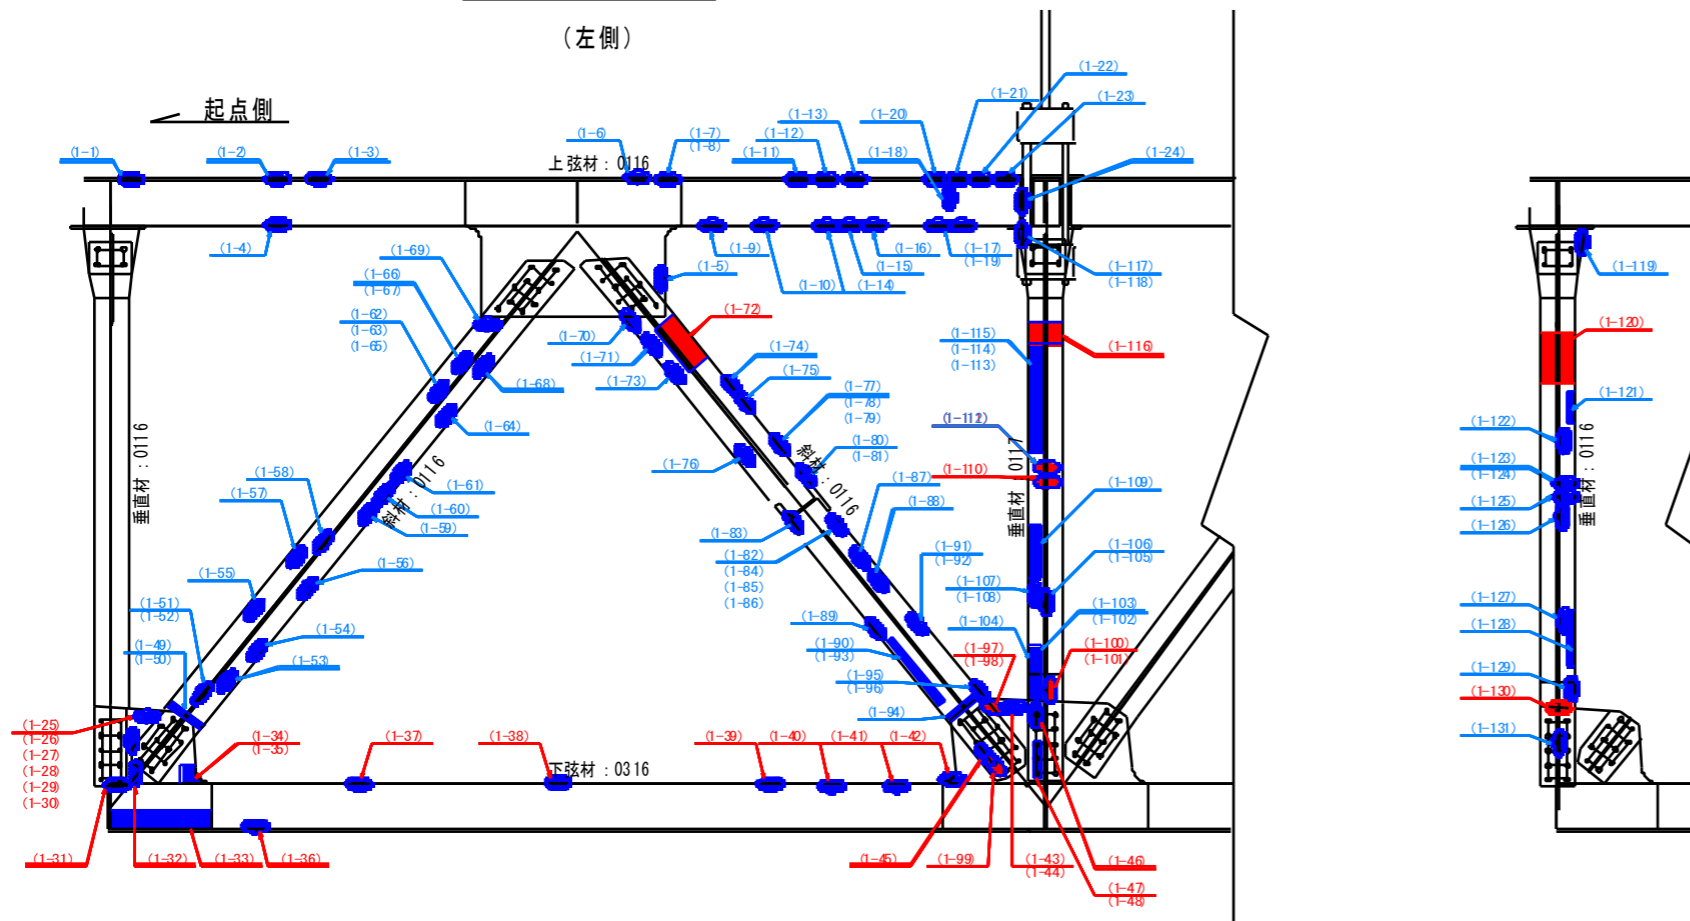
(左側)

箇所	写真番号	孔径(φ)	範囲
0-1	976	無	100 x 100 x 3
0-2	975	無	50 x 20 x 1
0-3	975	無	50 x 50 x 1
0-4	977	無	30 x 20 x 3
0-5	982	無	30 x 30 x 2
0-6	974	無	100 x 100 x 3
0-7	974	無	30 x 30 x 1
0-8	974	無	50 x 50 x 2
0-9	970	無	100 x 20 x 3
0-10	970	無	50 x 30 x 3
0-11	973	無	50 x 50 x 2
0-12	973	無	100 x 100 x 3
0-13	973	無	50 x 50 x 2
0-14	969	無	100 x 30 x 4
0-15	969	無	100 x 30 x 4
0-16	969	無	50 x 30 x 3
0-17	988	無	50 x 30 x 3
0-18	988	無	30 x 30 x 2
0-19	988	無	50 x 30 x 4
0-20	972	無	80 x 30 x 3
0-21	971	無	60 x 60 x 4
0-22	971	無	50 x 60 x 4
0-23	971	無	70 x 50 x 4
0-24	971	無	70 x 50 x 1
0-25	906	無	50 x 70 x 3
0-26	908	無	50 x 150 x 3
0-27	907	無	100 x 50 x 3
0-28	907	無	50 x 50 x 3
0-29	909	無	50 x 50 x 3
0-30	909	無	100 x 100 x 3
0-31	901	無	80 x 80 x 3
0-32	900	無	200 x 70 x 3
0-33	900	無	50 x 400 x 2
0-34	900	無	50 x 150 x 3
0-35	902	無	100 x 150 x 3
0-36	903	無	50 x 100 x 3
0-37	938	無	50 x 50 x 2
0-38	938	無	50 x 30 x 4
0-39	940	無	50 x 50 x 3
0-40	940	無	100 x 30 x 2

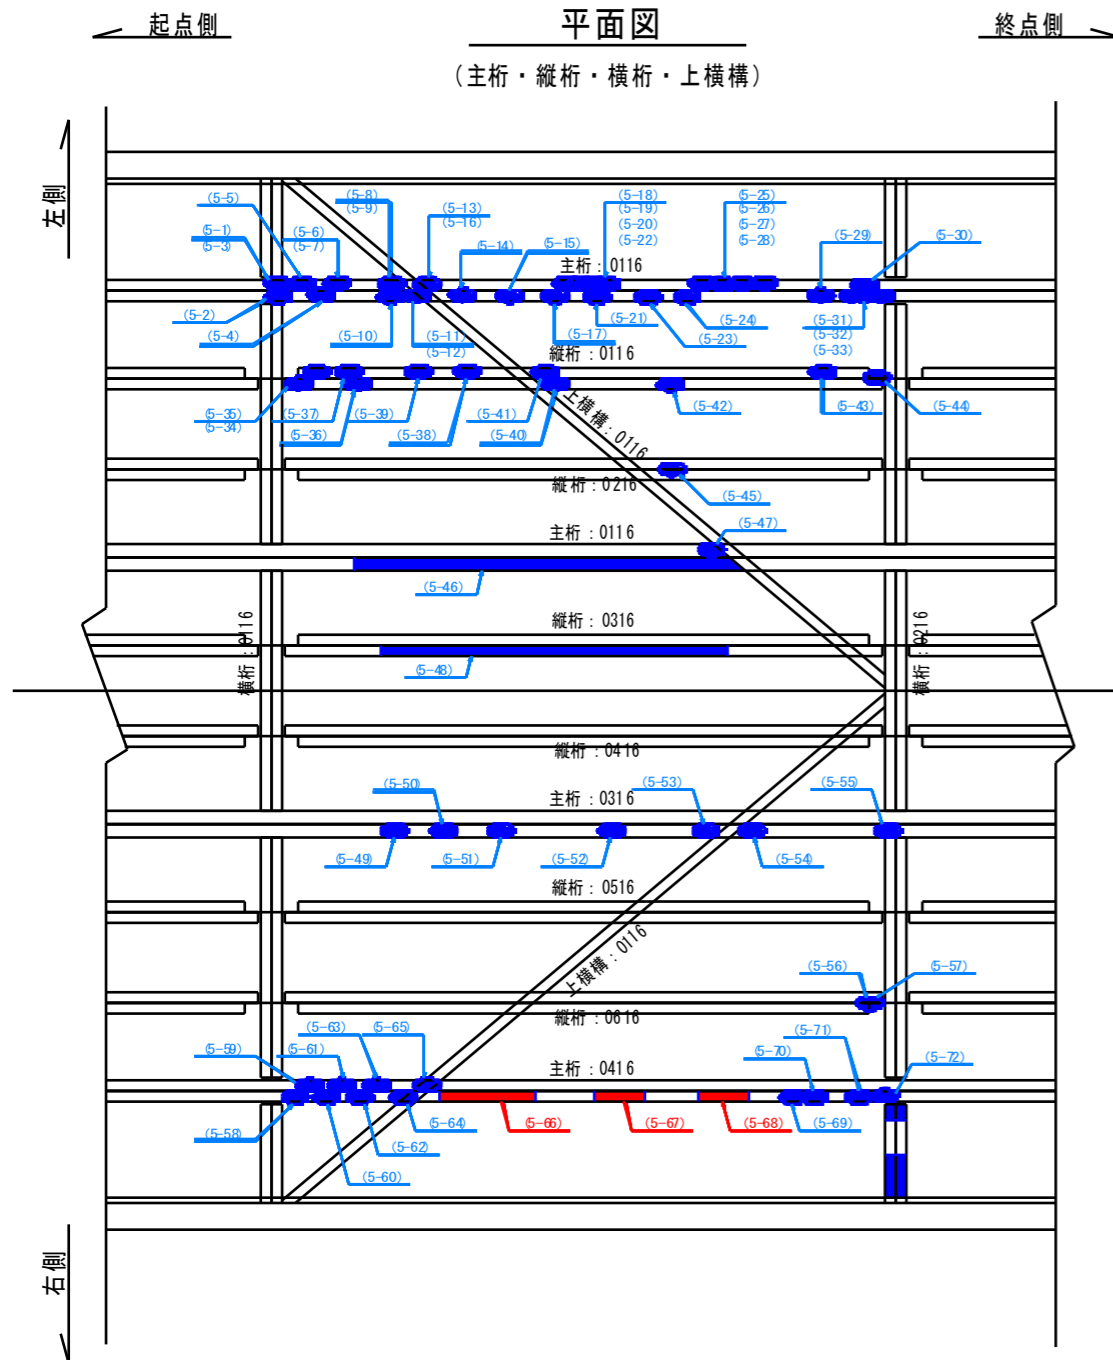
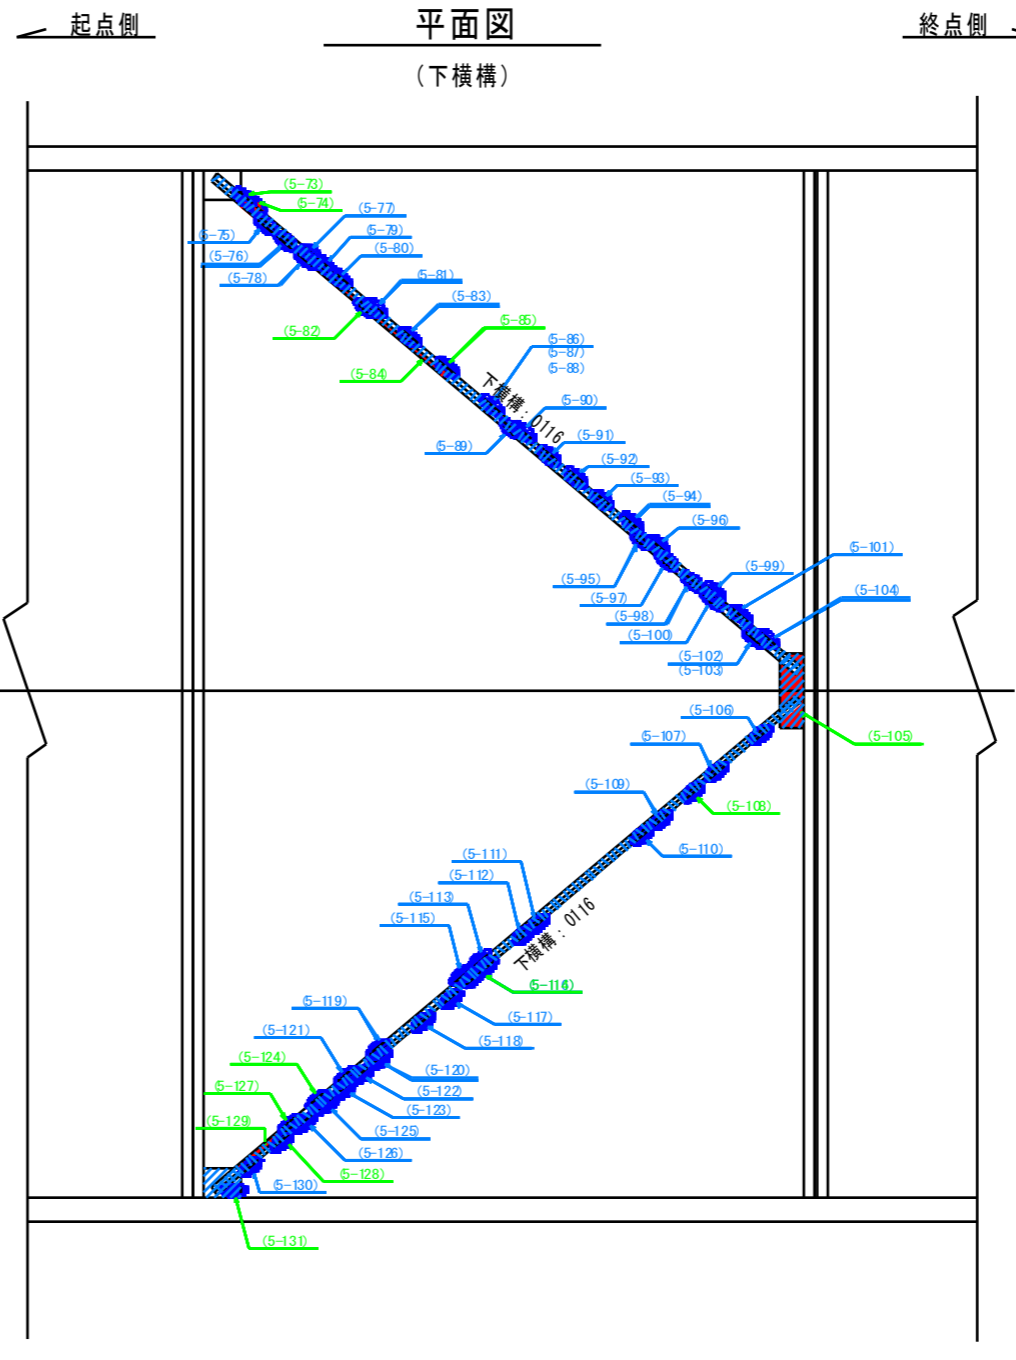
主桁・縦桁・横桁・横構

箇所	写真番号	寸法 (mm)	説明
(5-1)	64	無	50 x 80 x 2
(5-2)	46	無	80 x 80 x 3
(5-3)	64	無	200 x 80 x 3
(5-4)	47	無	400 x 80 x 2
(5-5)	64	無	100 x 20 x 3
(5-6)	63	無	30 x 30 x 3
(5-7)	63	無	250 x 80 x 3
(5-8)	62	無	30 x 30 x 3
(5-9)	62	無	180 x 80 x 3
(5-10)	48	無	30 x 40 x 2
(5-11)	48	無	80 x 80 x 2
(5-12)	48	無	30 x 100 x 3
(5-13)	61	無	100 x 20 x 3
(5-14)	49	無	300 x 80 x 1
(5-15)	50	無	300 x 80 x 1
(5-16)	60	無	300 x 20 x 3
(5-17)	51	無	150 x 20 x 1
(5-18)	59	無	30 x 30 x 2
(5-19)	59	無	50 x 40 x 2
(5-20)	59	無	40 x 40 x 2
(5-21)	51	無	300 x 80 x 1
(5-22)	58	無	90 x 80 x 3
(5-23)	52	無	100 x 50 x 1
(5-24)	52	無	120 x 80 x 1
(5-25)	57	無	20 x 20 x 2
(5-26)	57	無	50 x 60 x 2
(5-27)	57	無	100 x 80 x 2
(5-28)	57	無	50 x 40 x 3
(5-29)	53	無	30 x 30 x 2
(5-30)	56	無	200 x 80 x 3
(5-31)	54	無	400 x 80 x 2
(5-32)	55	無	50 x 80 x 3
(5-33)	55	無	200 x 80 x 2
(5-34)	36	無	50 x 100 x 2
(5-35)	45	無	180 x 50 x 2
(5-36)	37	無	350 x 50 x 1
(5-37)	44	無	250 x 50 x 2
(5-38)	43	無	150 x 50 x 2

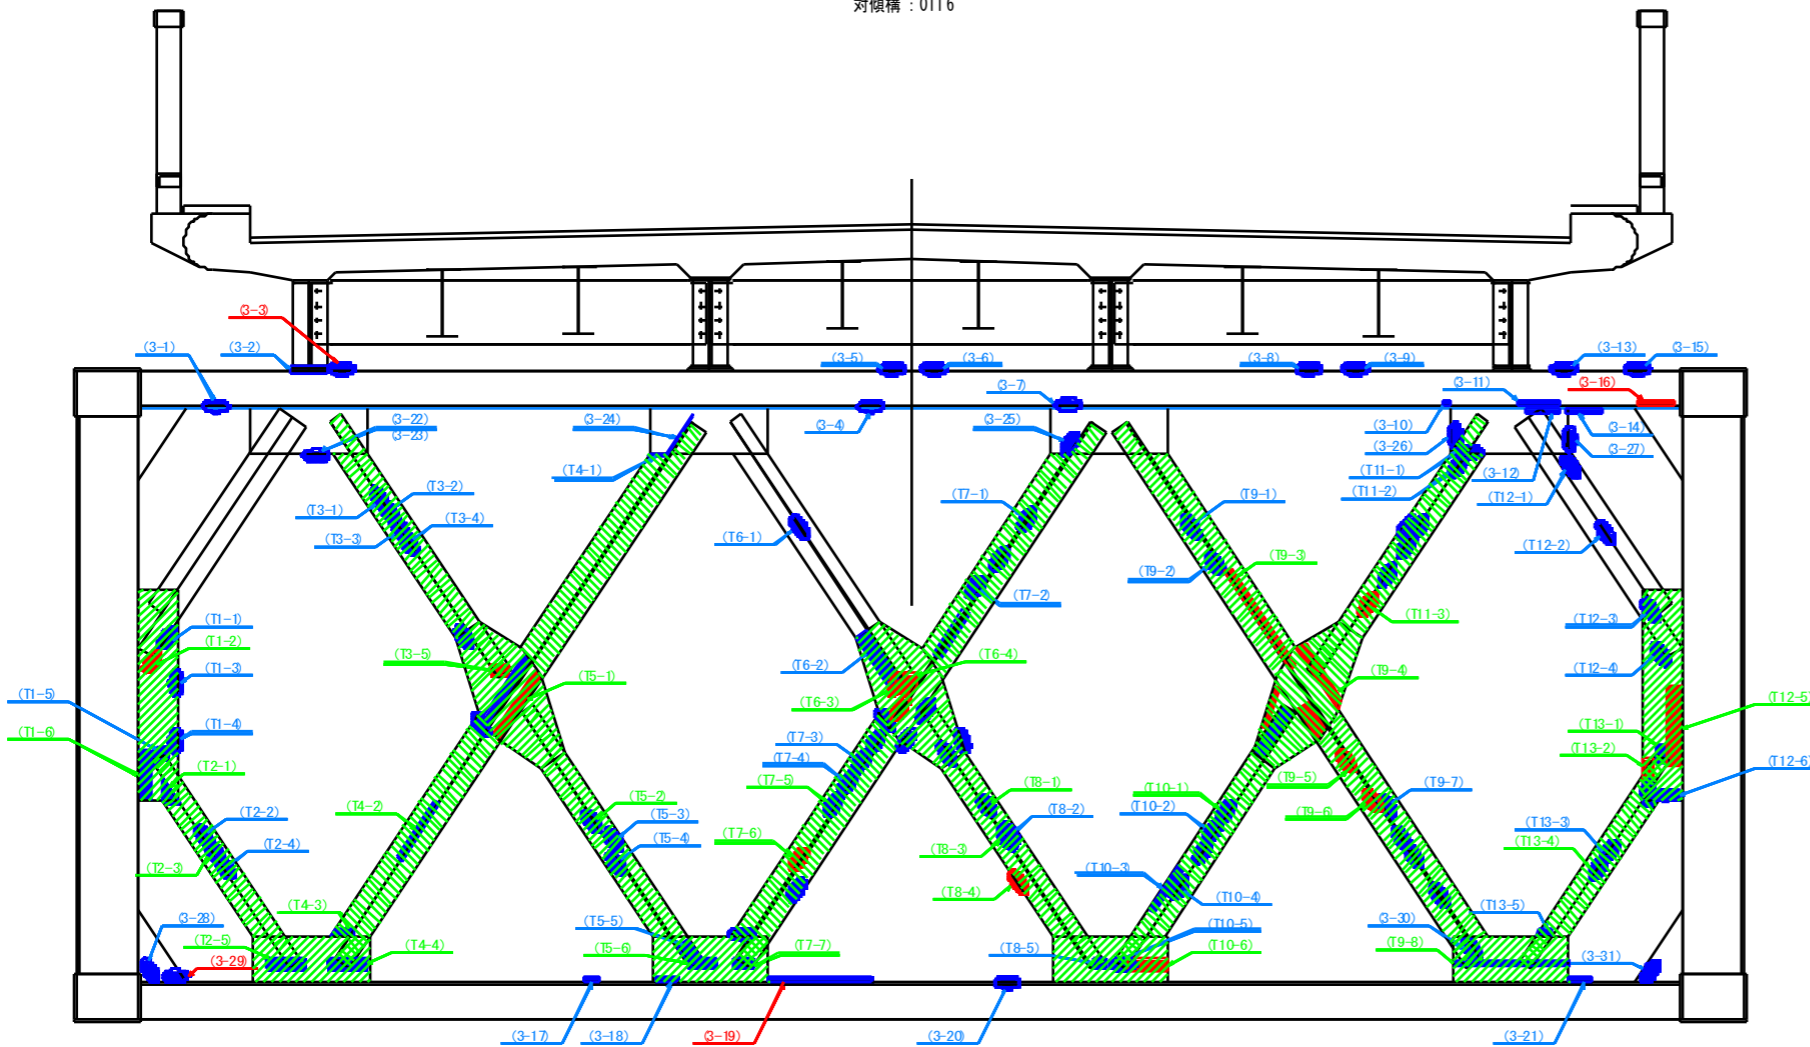
(起点側)  
対傾構 : 0116

箇所	写真番号	孔食(深・幅)	範囲
G-1	165	無	50 x 30 x 3
G-2	164	無	30 x 20 x 2
G-3	163	無	80 x 160 x 4
G-4	154	無	70 x 40 x 1
G-5	151	無	40 x 20 x 2
G-6	150	無	50 x 30 x 3
G-7	149	無	40 x 30 x 1
G-8	143	無	50 x 30 x 3
G-9	143	無	30 x 50 x 2
G-10	138	無	30 x 20 x 2
G-11	136	無	50 x 50 x 3
G-12	134	無	70 x 40 x 2
G-13	137	無	40 x 40 x 2
G-14	134	無	50 x 50 x 3
G-15	135	無	20 x 20 x 2
G-16	133	有10	50 x 70 x 3
G-17	88	無	50 x 30 x 4
G-18	88	無	50 x 30 x 3
G-19	89	無	40 x 70 x 6
G-20	80	無	100 x 50 x 5
G-21	124	無	100 x 80 x 5
G-22	162	無	80 x 30 x 2
G-23	162	無	20 x 50 x 2
G-24	157	無	30 x 30 x 2
G-25	146	無	80 x 30 x 3
G-26	139	無	80 x 30 x 3
G-27	132	無	50 x 20 x 3
G-28	69	無	30 x 70 x 3
G-29	69	無	80 x 120 x 4
G-30	123	無	20 x 50 x 3
G-31	124	無	80 x 50 x 2

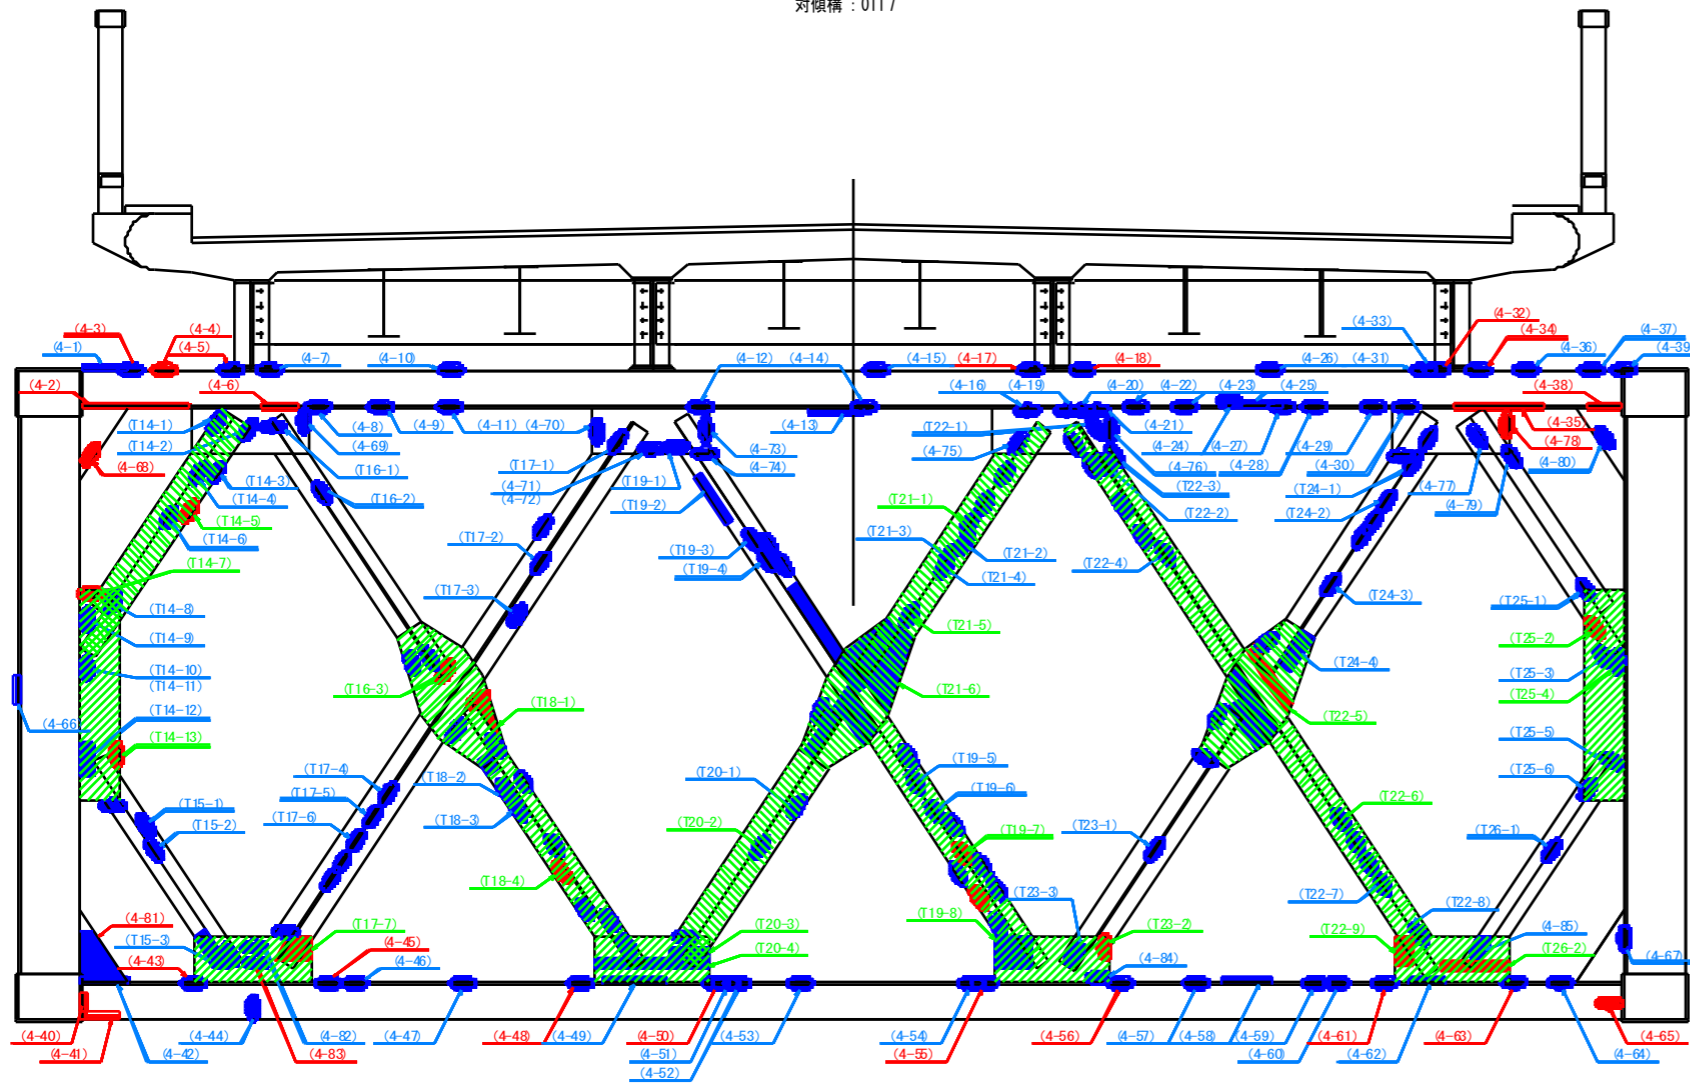
(終点側)  
対傾構: 0117

箇所	写真番号	孔径(縦×横)	範囲
#-1	249	無	20 x 150 x 2
#-2	250	有 10	20 x 80 x 9
#-3	249	無	30 x 160 x 3
#-4	251	有 10	20 x 40 x 5
#-5	251	無	50 x 160 x 4
#-6	253	有 10	80 x 100 x 6

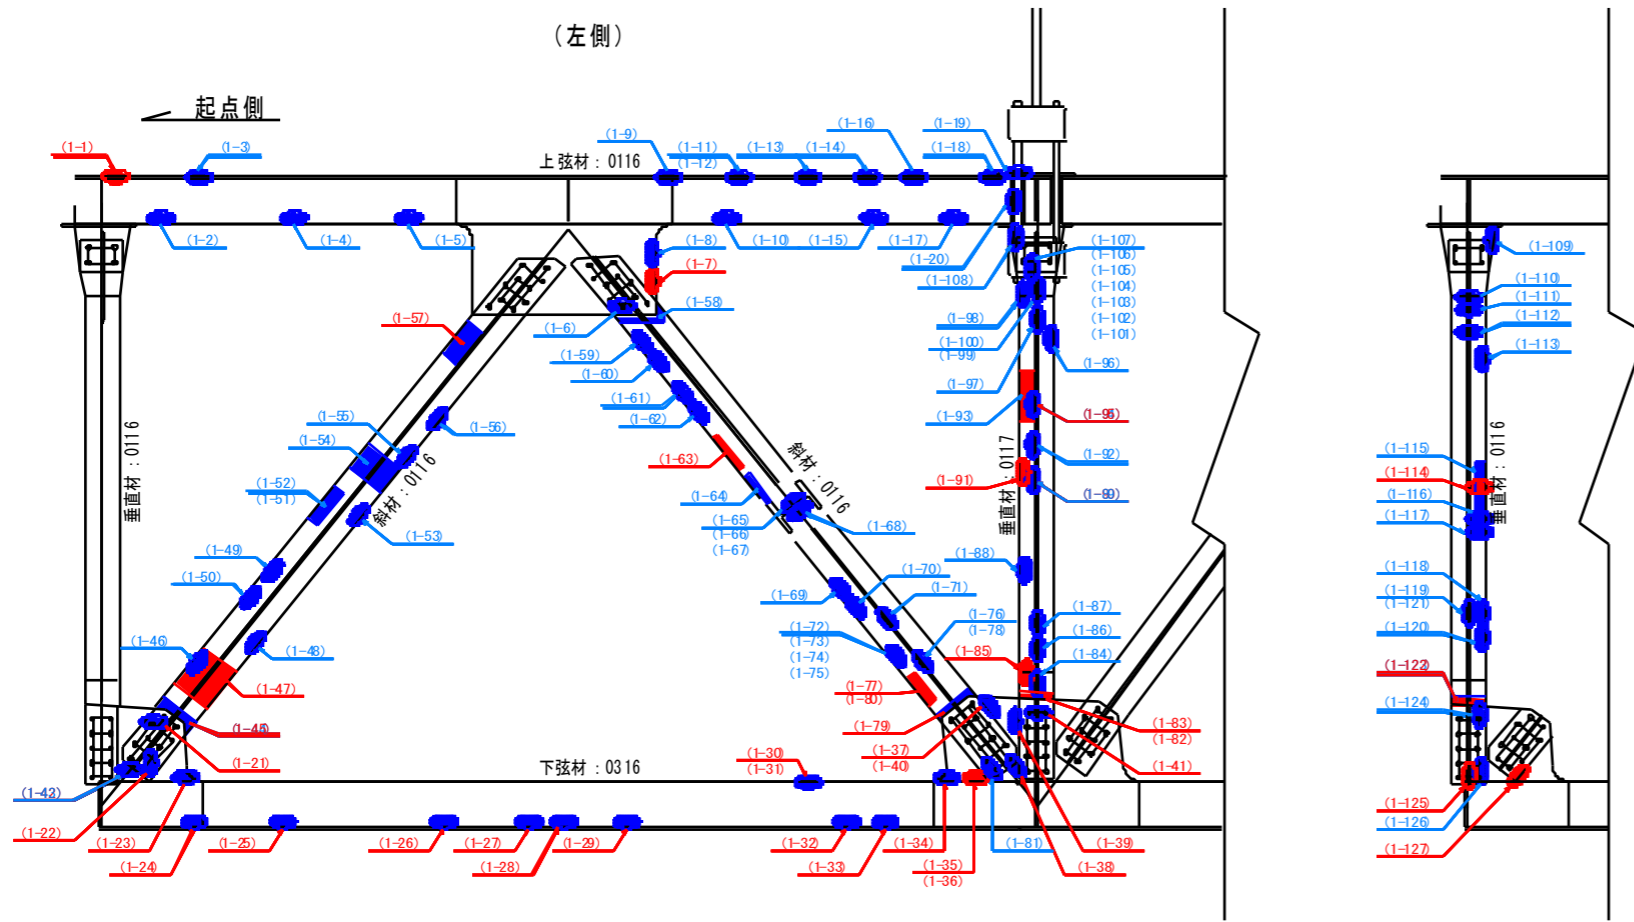
(左側)

箇所	写真番号	孔径(φ)	範囲
(1-1)	375	有10	20 x 200 x 5
(1-2)	363	無	50 x 50 x 3
(1-3)	376	無	50 x 50 x 2
(1-4)	364	無	20 x 20 x 3
(1-5)	365	無	60 x 30 x 3
(1-6)	368	無	40 x 30 x 2
(1-7)	368	有10	100 x 50 x 5
(1-8)	368	無	100 x 80 x 3
(1-9)	377	無	50 x 50 x 2
(1-10)	369	無	70 x 40 x 2
(1-11)	377	無	50 x 30 x 1
(1-12)	377	無	70 x 40 x 1
(1-13)	378	無	100 x 100 x 3
(1-14)	378	無	200 x 150 x 3
(1-15)	370	無	80 x 30 x 4
(1-16)	378	無	50 x 50 x 2
(1-17)	370	無	30 x 30 x 3
(1-18)	379	無	70 x 70 x 2
(1-19)	379	無	120 x 150 x 2
(1-20)	373	無	60 x 60 x 3
(1-21)	312	無	60 x 50 x 1
(1-22)	305	無	100 x 60 x 5
(1-23)	305	無	70 x 70 x 5
(1-24)	308	無	200 x 40 x 3
(1-25)	309	無	400 x 150 x 2
(1-26)	319	無	60 x 30 x 2
(1-27)	321	無	200 x 200 x 2
(1-28)	320	無	170 x 80 x 5
(1-29)	320	無	30 x 30 x 2
(1-30)	324	無	40 x 40 x 3
(1-31)	324	無	80 x 40 x 3
(1-32)	323	無	50 x 100 x 2
(1-33)	322	無	80 x 90 x 9
(1-34)	325	無	50 x 60 x 3
(1-35)	326	有10	50 x 200 x 6
(1-36)	340	有10	50 x 50 x 3
(1-37)	334	無	30 x 80 x 3

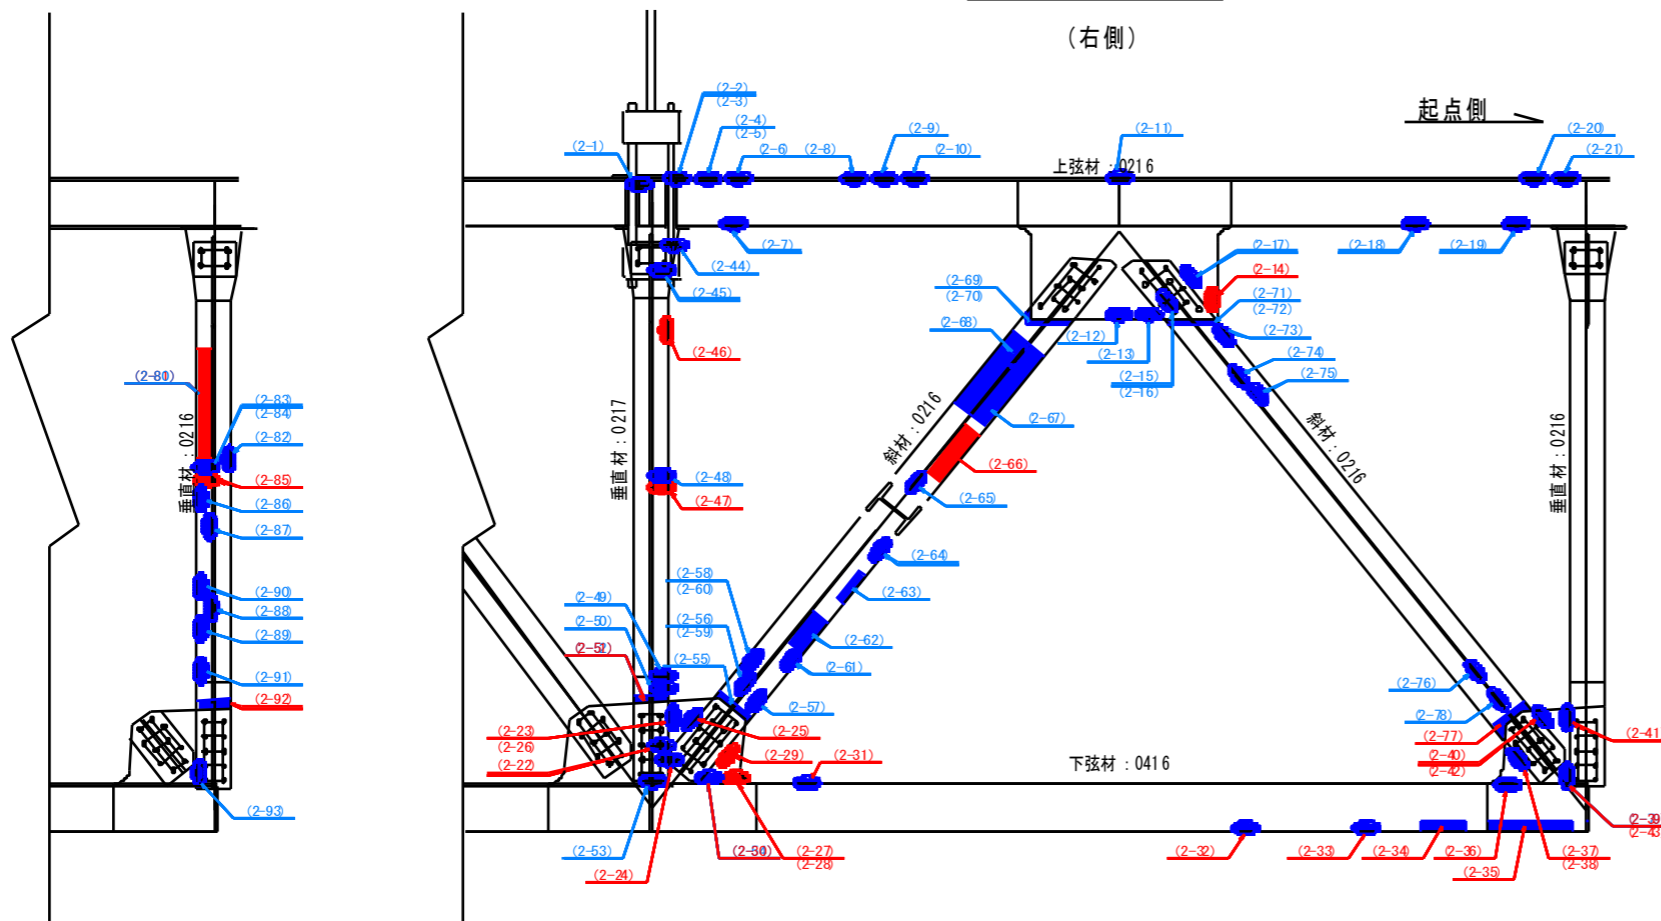
(右側)

箇所	写真番号	孔食(有・無)	範囲	箇所	写真番号	孔食(有・無)	範囲
Q-1)	430	無	100 x 60 x 2	(2-61)	408	無	40 x 100 x 5
Q-2)	431	無	200 x 200 x 2	(2-62)	405	無	30 x 100 x 3
Q-3)	431	無	40 x 40 x 1	(2-63)	401	無	80 x 70 x 5
Q-4)	432	無	70 x 70 x 2	(2-64)	397	無	90 x 90 x 3
Q-5)	432	無	70 x 80 x 3	(2-65)	403	無	30 x 200 x 3
Q-6)	432	無	100 x 50 x 1	(2-66)	403	無	50 x 50 x 5
Q-7)	-	無	100 x 30 x 3	(2-67)	398	無	150 x 40 x 4
Q-8)	433	無	60 x 60 x 3	(2-68)	403	無	150 x 50 x 2
Q-9)	433	無	60 x 50 x 3	(2-69)	407	無	100 x 50 x 2
Q-10)	433	無	50 x 50 x 3	(2-60)	407	無	120 x 40 x 2
Q-11)	434	無	50 x 20 x 2	(2-61)	403	無	150 x 40 x 3
Q-12)	417	無	100 x 40 x 4	(2-62)	403	無	250 x 80 x 3
Q-13)	417	無	40 x 30 x 3	(2-63)	404	無	200 x 30 x 3
Q-14)	417	有10	60 x 40 x 5	(2-64)	404	無	70 x 30 x 3
Q-15)	423	無	40 x 40 x 2	(2-65)	421	無	50 x 50 x 2
Q-16)	423	無	40 x 30 x 2	(2-66)	420	有10	350 x 90 x 6
Q-17)	424	無	100 x 30 x 4	(2-67)	419	無	450 x 200 x 3
Q-18)	416	無	50 x 30 x 4	(2-68)	422	無	150 x 40 x 3

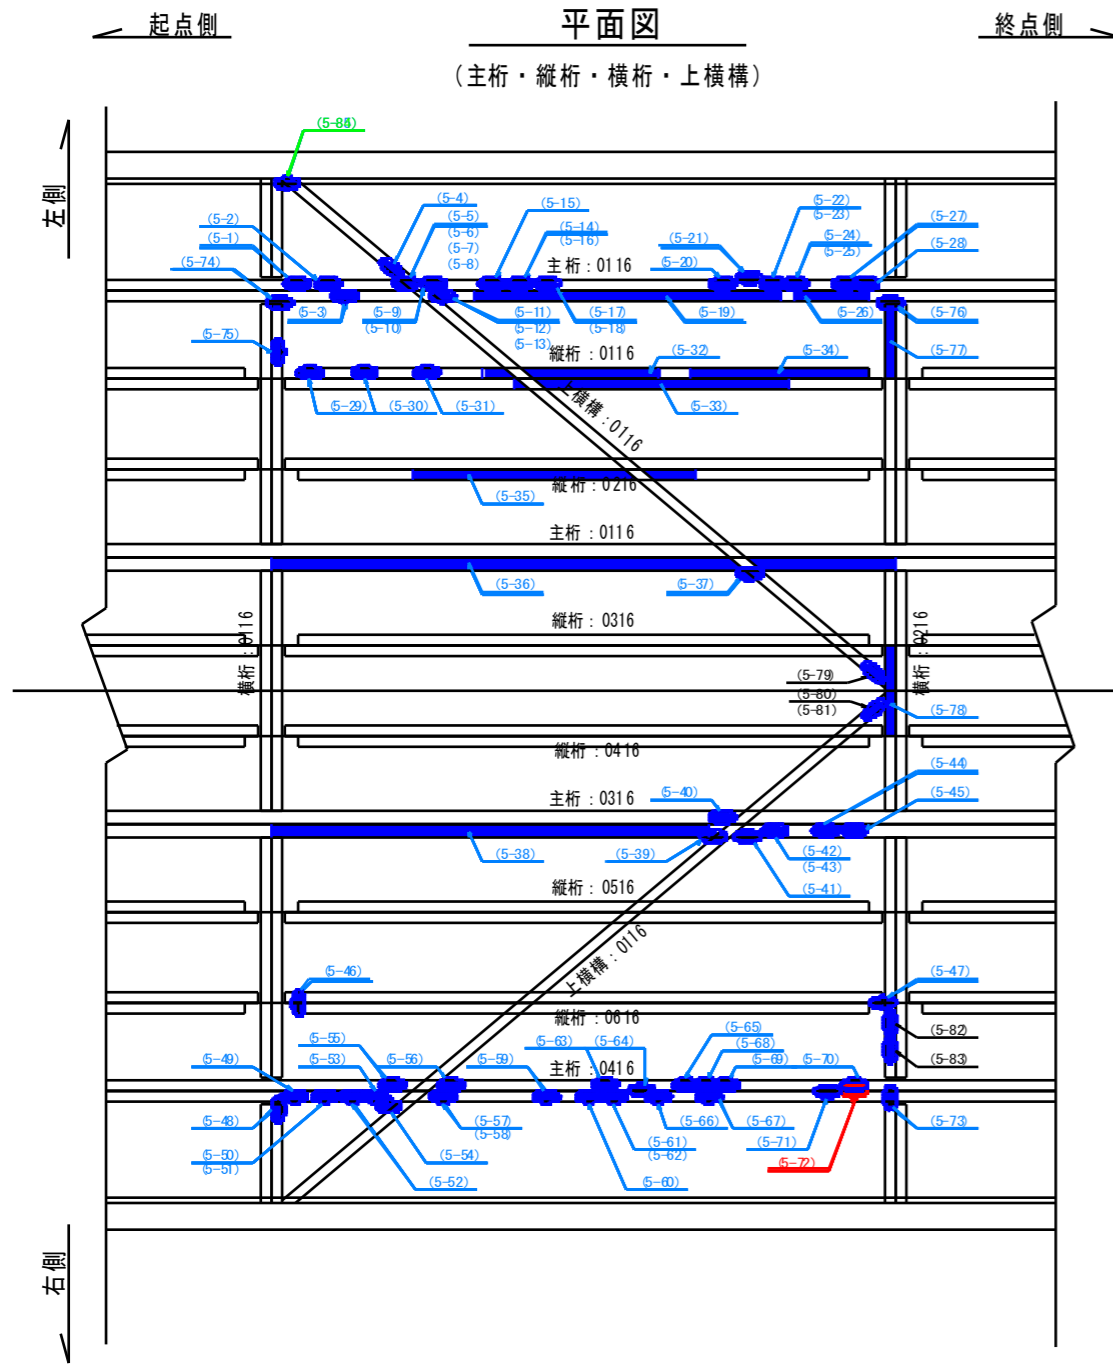
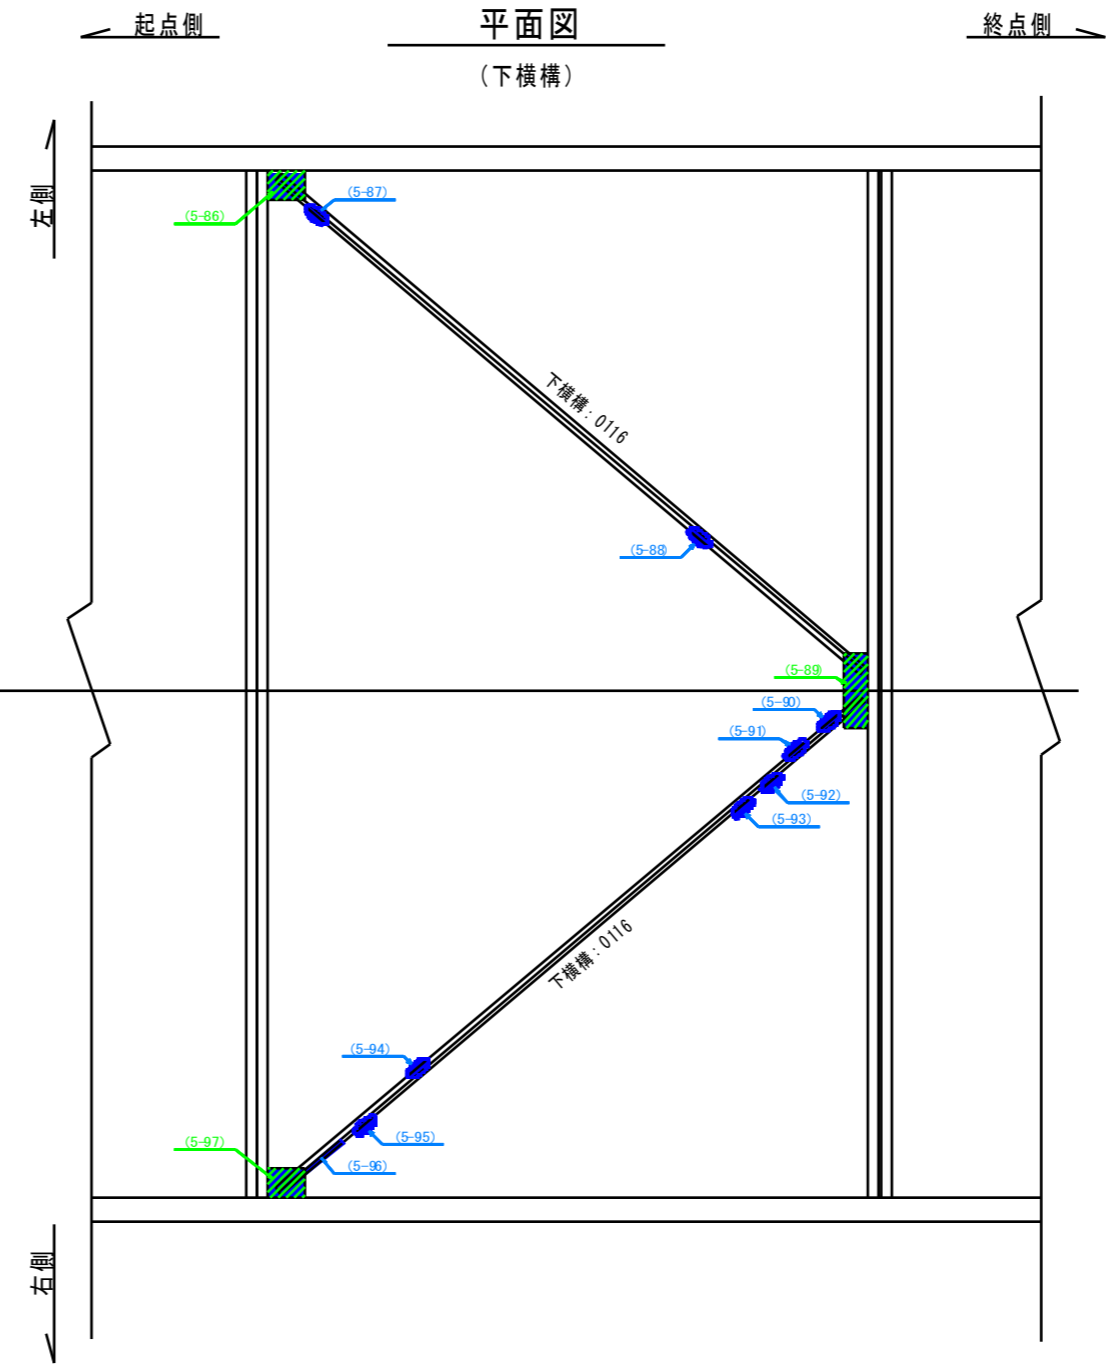
主桁・縦桁・横桁・横構

箇所	写真番号	寸法 (桁長)	範囲
(5-1)	493	無	180 x 40 x 2
(5-2)	493	無	120 x 80 x 2
(5-3)	499	無	100 x 60 x 2
(5-4)	492	無	50 x 30 x 2
(5-5)	492	無	50 x 50 x 1
(5-6)	492	無	70 x 40 x 2
(5-7)	492	無	150 x 20 x 2
(5-8)	481	無	100 x 20 x 2
(5-9)	490	無	60 x 20 x 2
(5-10)	491	無	250 x 20 x 3
(5-11)	482	無	80 x 30 x 2
(5-12)	482	無	40 x 40 x 2
(5-13)	482	無	100 x 30 x 3
(5-14)	488	無	120 x 60 x 2
(5-15)	489	無	40 x 40 x 3
(5-16)	489	無	130 x 50 x 2
(5-17)	489	無	100 x 50 x 1
(5-18)	489	無	60 x 60 x 2
(5-19)	483	無	2900 x 30 x 1
(5-20)	486	無	30 x 40 x 1
(5-21)	487	無	200 x 50 x 3
(5-22)	487	無	50 x 30 x 2
(5-23)	487	無	50 x 30 x 2
(5-24)	487	無	40 x 30 x 2
(5-25)	487	無	50 x 30 x 2
(5-26)	484	無	400 x 80 x 2
(5-27)	485	無	40 x 40 x 1
(5-28)	485	無	150 x 50 x 2
(5-29)	477	無	200 x 30 x 1
(5-30)	476	無	200 x 30 x 1
(5-31)	476	無	200 x 20 x 1
(5-32)	475	無	1500 x 20 x 1
(5-33)	472	無	1700 x 60 x 1
(5-34)	474	無	1300 x 50 x 1
(5-35)	471	無	2100 x 50 x 1
(5-36)	470	無	4500 x 70 x 1
