# 全体補修一般図

工事名	R2徳島 鳴門公園線(小鳴門橋)		
路線名等	鳴門公園線		
工事箇所	鳴門市撫養町大桑島(小鳴門橋)		
図面名	全体補修一般図		
縮尺	1:600	図面番号	1/72
事業者名	徳島県東部県土整備局(徳島庁舎)

工事名	R2徳土 鳴門公園線(小鳴門橋) 鳴門橋大桑島 橋梁補修工事		
路線名等	鳴門公園線		
工事箇所	鳴門市撫養町大桑島(小鳴門橋)		
図面名	主構補強詳細図(その1)		
縮尺	1:10	図面番号	2 / 72
事業者名	徳島県東部県土整備局(徳島庁舎)

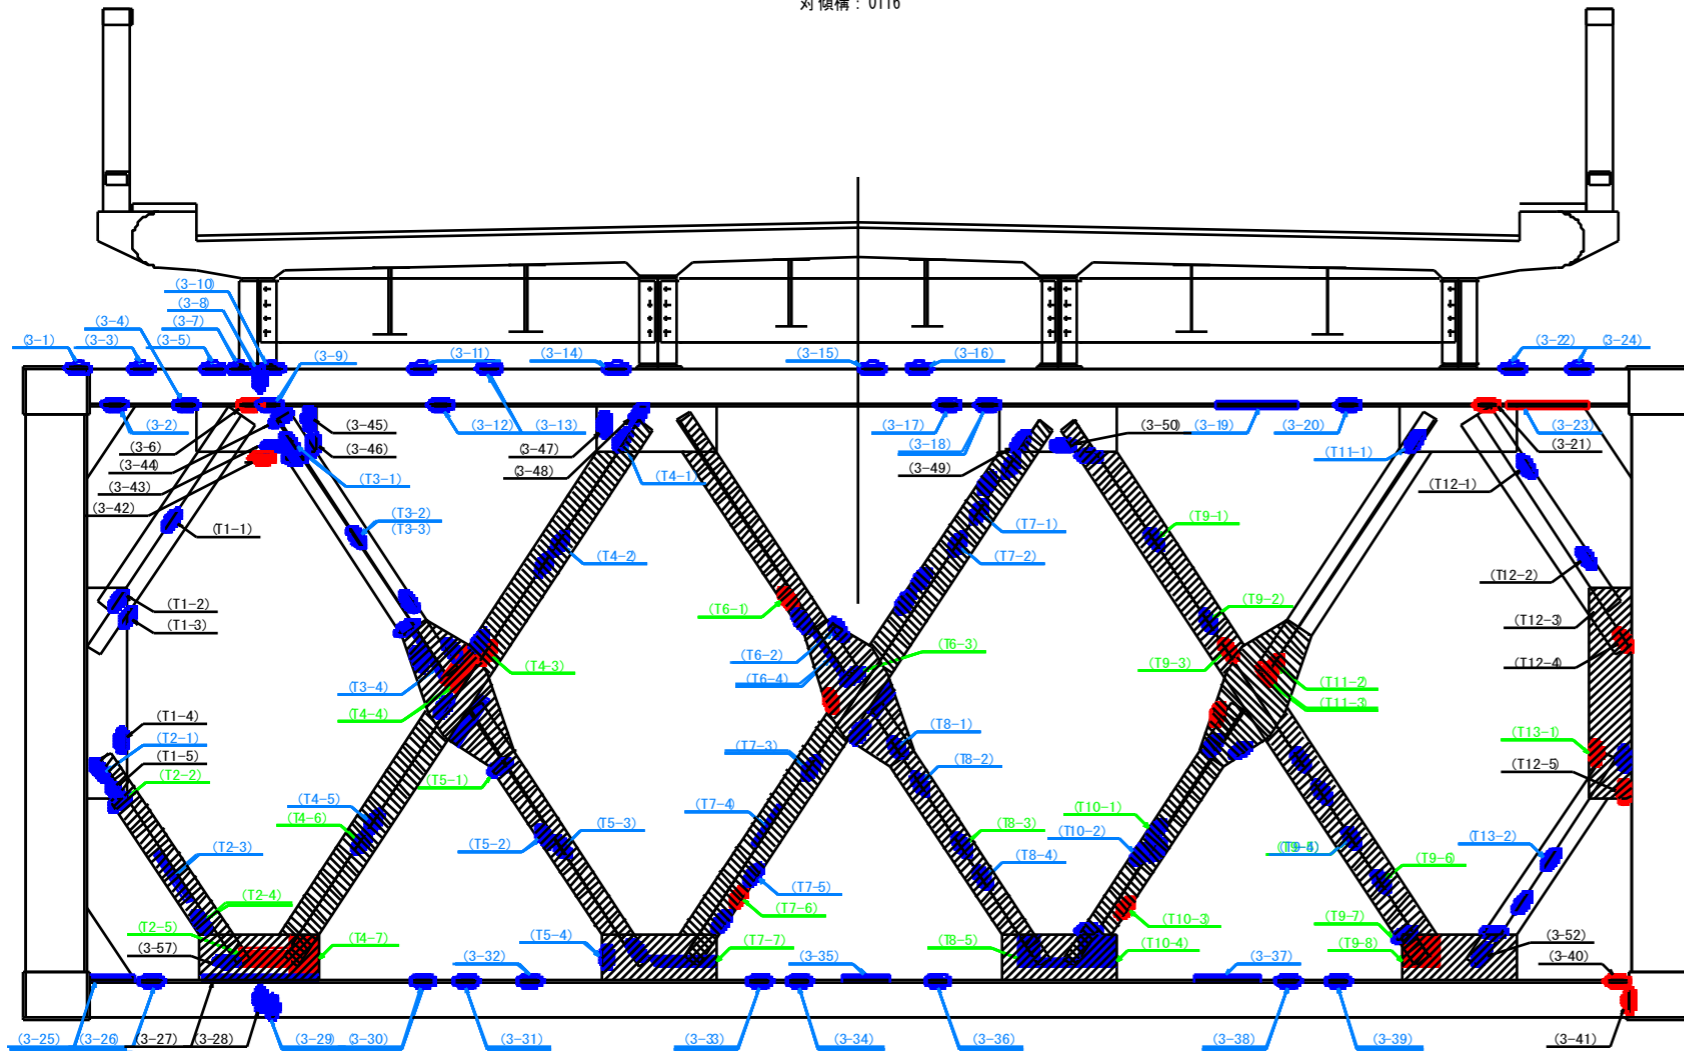
(起点側)  
対傾構: 0116

箇所	写真番号	孔食(有・無)	範囲
Q-1)	585	無	20 x 10 x 3
Q-2)	583	無	60 x 50 x 3
Q-3)	584	無	20 x 40 x 3
Q-4)	583	無	20 x 50 x 4
Q-5)	581	無	60 x 40 x 2
Q-6)	582	有10	70 x 70 x 3
Q-7)	581	無	300 x 20 x 2
Q-8)	580	無	70 x 70 x 3
Q-9)	580	無	70 x 60 x 3
Q-10)	581	無	100 x 60 x 2
Q-11)	572	無	80 x 60 x 2
Q-12)	572	無	70 x 50 x 2
Q-13)	572	無	40 x 40 x 2
Q-14)	571	無	50 x 30 x 1
Q-15)	588	無	100 x 50 x 2
Q-16)	588	無	40 x 40 x 2
Q-17)	587	無	30 x 30 x 2
Q-18)	587	無	50 x 40 x 2
Q-19)	581	無	40 x 20 x 1
Q-20)	580	無	60 x 50 x 2
Q-21)	587	有10	50 x 70 x 5
Q-22)	588	無	20 x 20 x 3
Q-23)	586	有10	40 x 170 x 8
Q-24)	588	無	50 x 30 x 3
Q-25)	499	無	30 x 70 x 2
Q-26)	499	無	100 x 50 x 3
Q-27)	501	無	50 x 600 x 3
Q-28)	502	無	70 x 150 x 3
Q-29)	502	無	30 x 50 x 3
Q-30)	519	無	60 x 40 x 2
Q-31)	519	無	20 x 60 x 3
Q-32)	520	無	80 x 20 x 3
Q-33)	531	無	60 x 30 x 5
Q-34)	531	無	60 x 30 x 5
Q-35)	531	無	20 x 60 x 3
Q-36)	532	無	20 x 30 x 3
Q-37)	548	無	40 x 50 x 3
Q-38)	548	無	50 x 20 x 3
Q-39)	548	無	60 x 20 x 3

- (補修方針)
- ・可能減肉率以上の損傷は部材補強を行う。
  - ・可能減肉率以上の損傷は孔食カ所及び、雨水溜水カ所はパテ整形+再塗装を行う。この時、健全部に30mm程度余裕を確保した素地調整及び、再塗装を行う。
  - ・上記に満たない損傷は再塗装(対策済)とする。
  - ・対傾構補修において起点側と終点側に補修カ所がある場合はブロック番号の若い側にまとめて明記する。

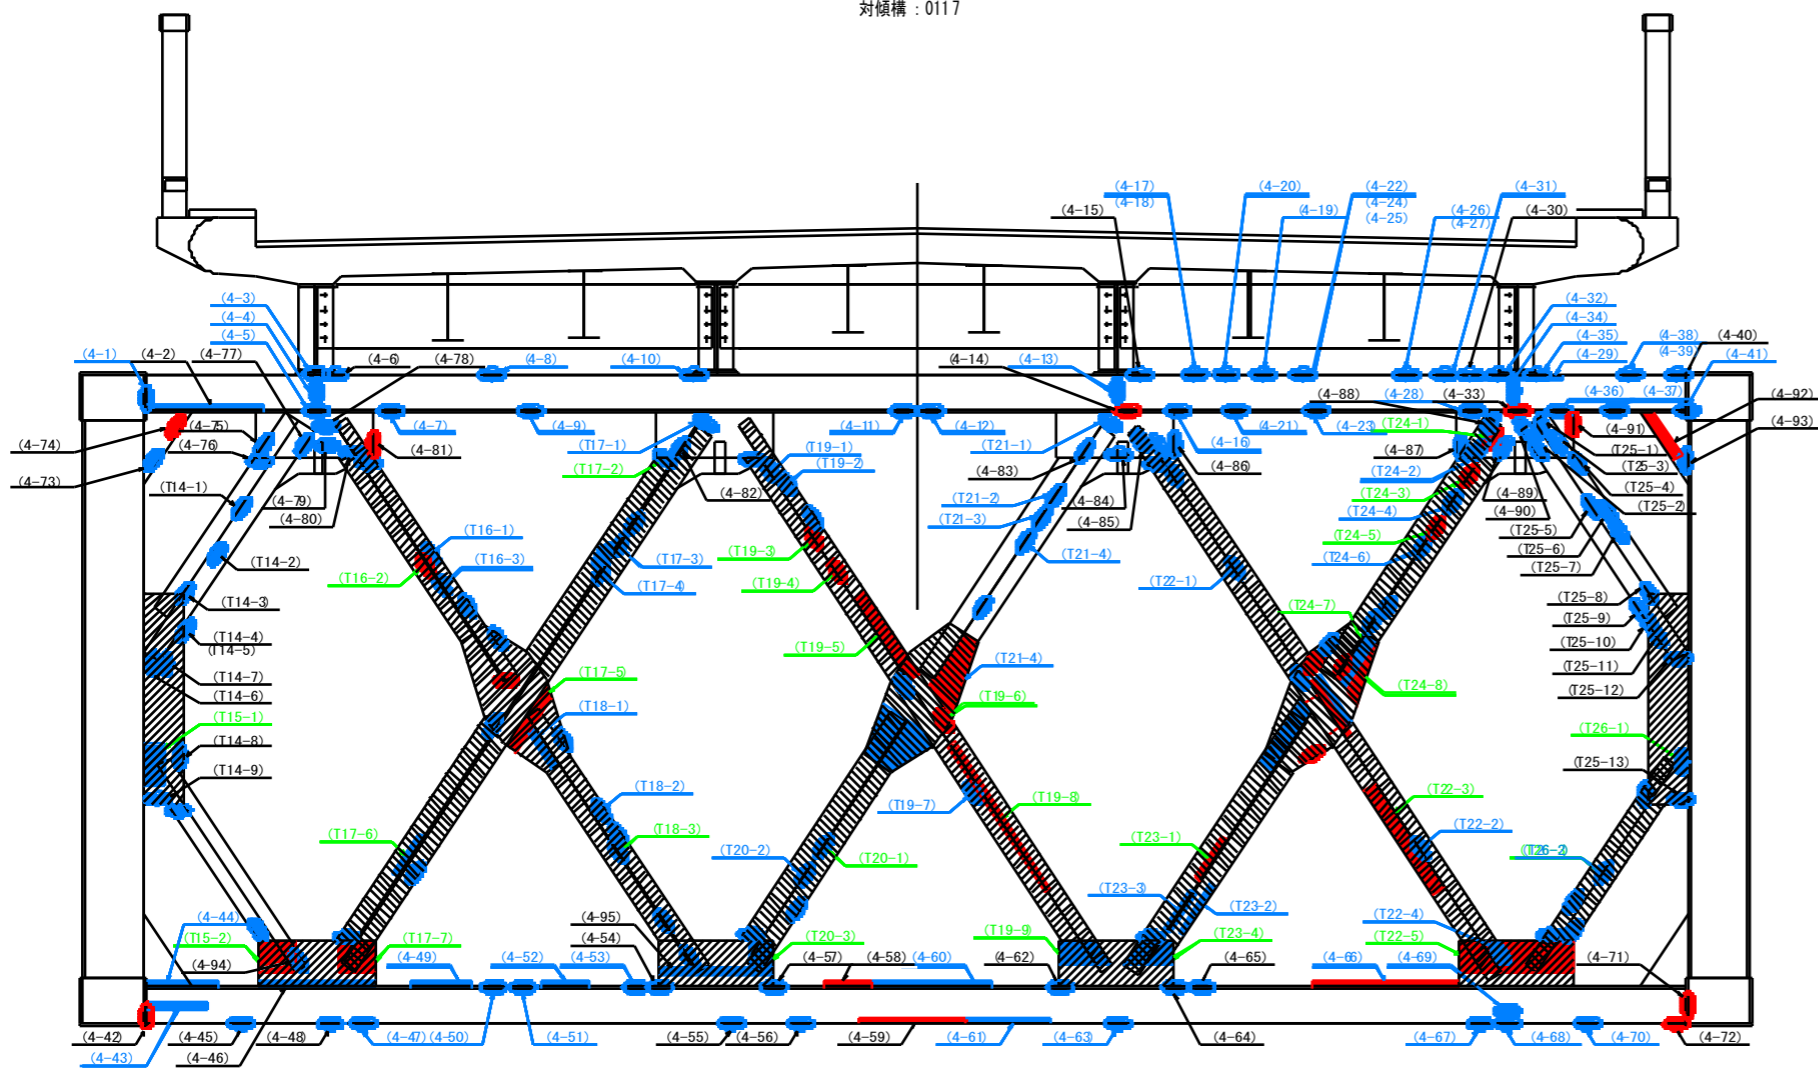
(終点側)  
対傾構: 0117

箇所	写真番号	孔径 (mm)	範囲
(4-1)	747	無	100 x 30 x 2
(4-2)	746	無	600 x 150 x 4
(4-3)	740	無	200 x 20 x 2
(4-4)	740	無	50 x 70 x 3
(4-5)	741	無	20 x 50 x 2
(4-6)	739	無	20 x 160 x 3
(4-7)	-	無	200 x 70 x 2
(4-8)	739	無	20 x 30 x 1
(4-9)	729	無	20 x 60 x 2
(4-10)	739	無	20 x 160 x 2
(4-11)	721	無	40 x 70 x 3
(4-12)	719	無	100 x 70 x 3
(4-13)	710	無	40 x 20 x 2
(4-14)	710	有	20 x 60 x 5
(4-15)	711	無	20 x 160 x 4
(4-16)	705	無	20 x 20 x 3
(4-17)	712	無	20 x 20 x 3
(4-18)	712	無	40 x 30 x 3
(4-19)	709	無	20 x 20 x 1
(4-20)	709	無	20 x 30 x 3
(4-21)	705	無	100 x 70 x 4
(4-22)	713	無	20 x 30 x 2
(4-23)	702	無	80 x 70 x 2
(4-24)	708	無	20 x 30 x 1
(4-25)	708	無	20 x 30 x 1
(4-26)	707	無	20 x 50 x 2
(4-27)	707	無	20 x 50 x 1
(4-28)	695	無	20 x 30 x 3
(4-29)	696	無	30 x 60 x 3
(4-30)	706	無	20 x 150 x 3
(4-31)	706	無	20 x 60 x 2
(4-32)	706	無	20 x 160 x 2
(4-33)	694	有	100 x 70 x 6
(4-34)	696	無	20 x 80 x 3
(4-35)	698	無	20 x 100 x 2
(4-36)	694	無	20 x 30 x 2
(4-37)	693	無	50 x 50 x 2

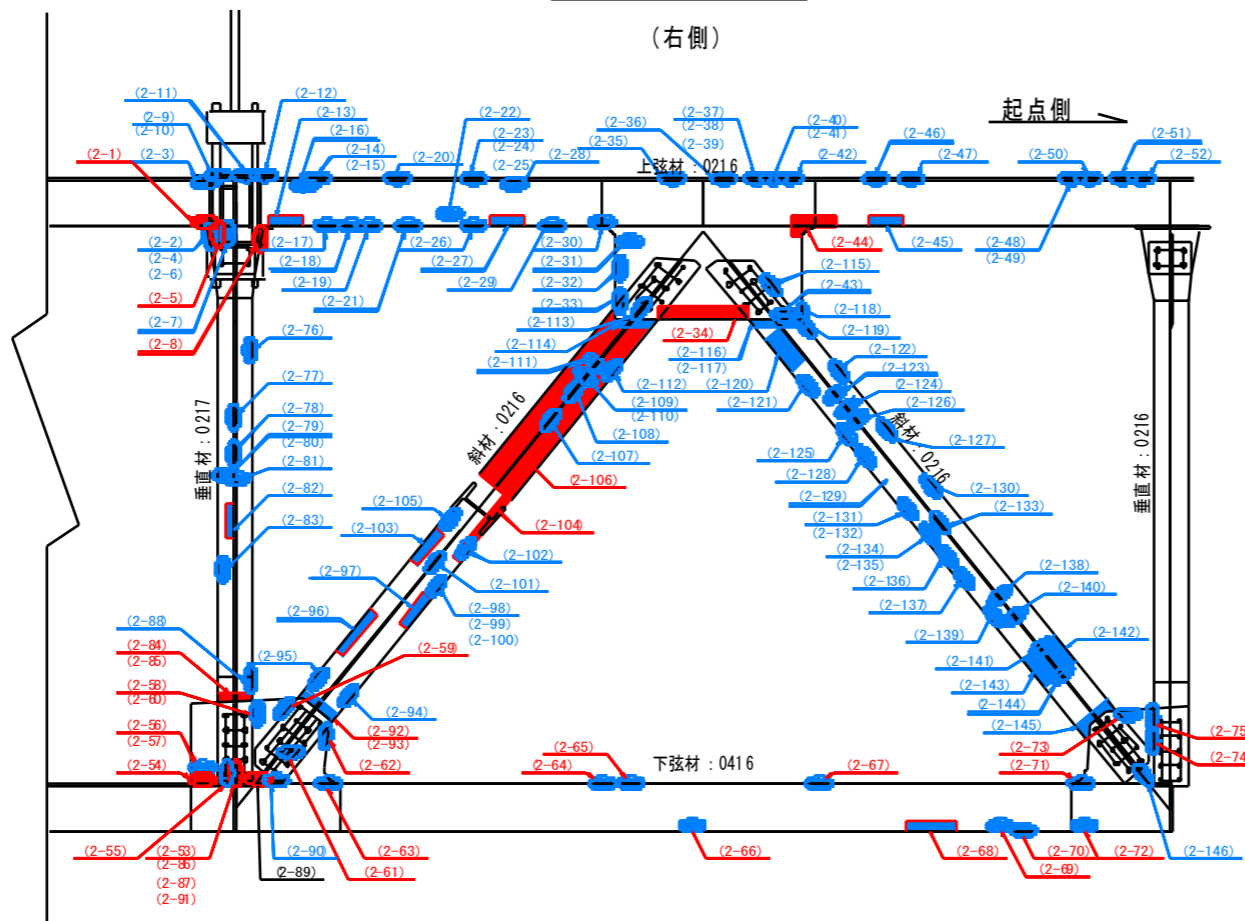
側面図(主構)

箇所	写真番号	孔径(φ)	範囲	箇所	写真番号	孔径(φ)	範囲
2-1	824	有10	30 x 200 x 5	2-76	83	無	150 x 30 x 4
2-2	828	無	50 x 30 x 5	2-77	80	無	120 x 70 x 4
2-3	826	無	80 x 50 x 4	2-78	80	無	100 x 80 x 3
2-4	826	無	50 x 30 x 4	2-79	81	無	100 x 100 x 5
2-5	826	有	90 x 30 x 5	2-80	81	無	100 x 100 x 5
2-6	829	無	40 x 20 x 3	2-81	79	無	50 x 100 x 3
2-7	827	無	40 x 150 x 3	2-82	82	無	250 x 80 x 5
2-8	812	有10	50 x 40 x 6	2-83	82	無	60 x 40 x 3
2-9	814	無	30 x 20 x 2	2-84	74	無	30 x 20 x 5
2-10	814	無	80 x 80 x 2	2-85	79	有10	50 x 100 x 6
2-11	814	無	70 x 40 x 2	2-86	83	有10	100 x 100 x 6
2-12	814	無	50 x 30 x 2	2-87	83	有10	40 x 40 x 3
2-13	810	無	50 x 50 x 2	2-88	83	無	30 x 30 x 3
2-14	-	無	40 x 40 x 1	2-89	81	有10	80 x 100 x 6
2-15	815	無	30 x 30 x 1	2-90	81	無	50 x 50 x 3
2-16	815	無	40 x 40 x 2	2-91	82	有10	80 x 300 x 6
2-17	810	無	70 x 40 x 4	2-92	85	無	30 x 20 x 5
2-18	810	無	60 x 30 x 4	2-93	77	無	20 x 20 x 5
2-19	811	無	50 x 30 x 3	2-94	77	無	100 x 200 x 3
2-20	816	無	100 x 80 x 1	2-95	77	無	50 x 20 x 3
