不動橋 補修一般図

実施設計図面

工事名	84馬土 中野木屋平線 (不動橋) 美・木屋平太倉 橋梁修繕工事 (チャレンジ型)		
路線名等	(一) 中野木屋平線 (不動橋)		
工事箇所	美馬市木屋平太倉		
図面名	不動橋 補修一般図		
縮尺	図示	図面番号	1 / 40
会社名			
事業者名	橋島青西郡総合委員長 橋土整修部<美馬>

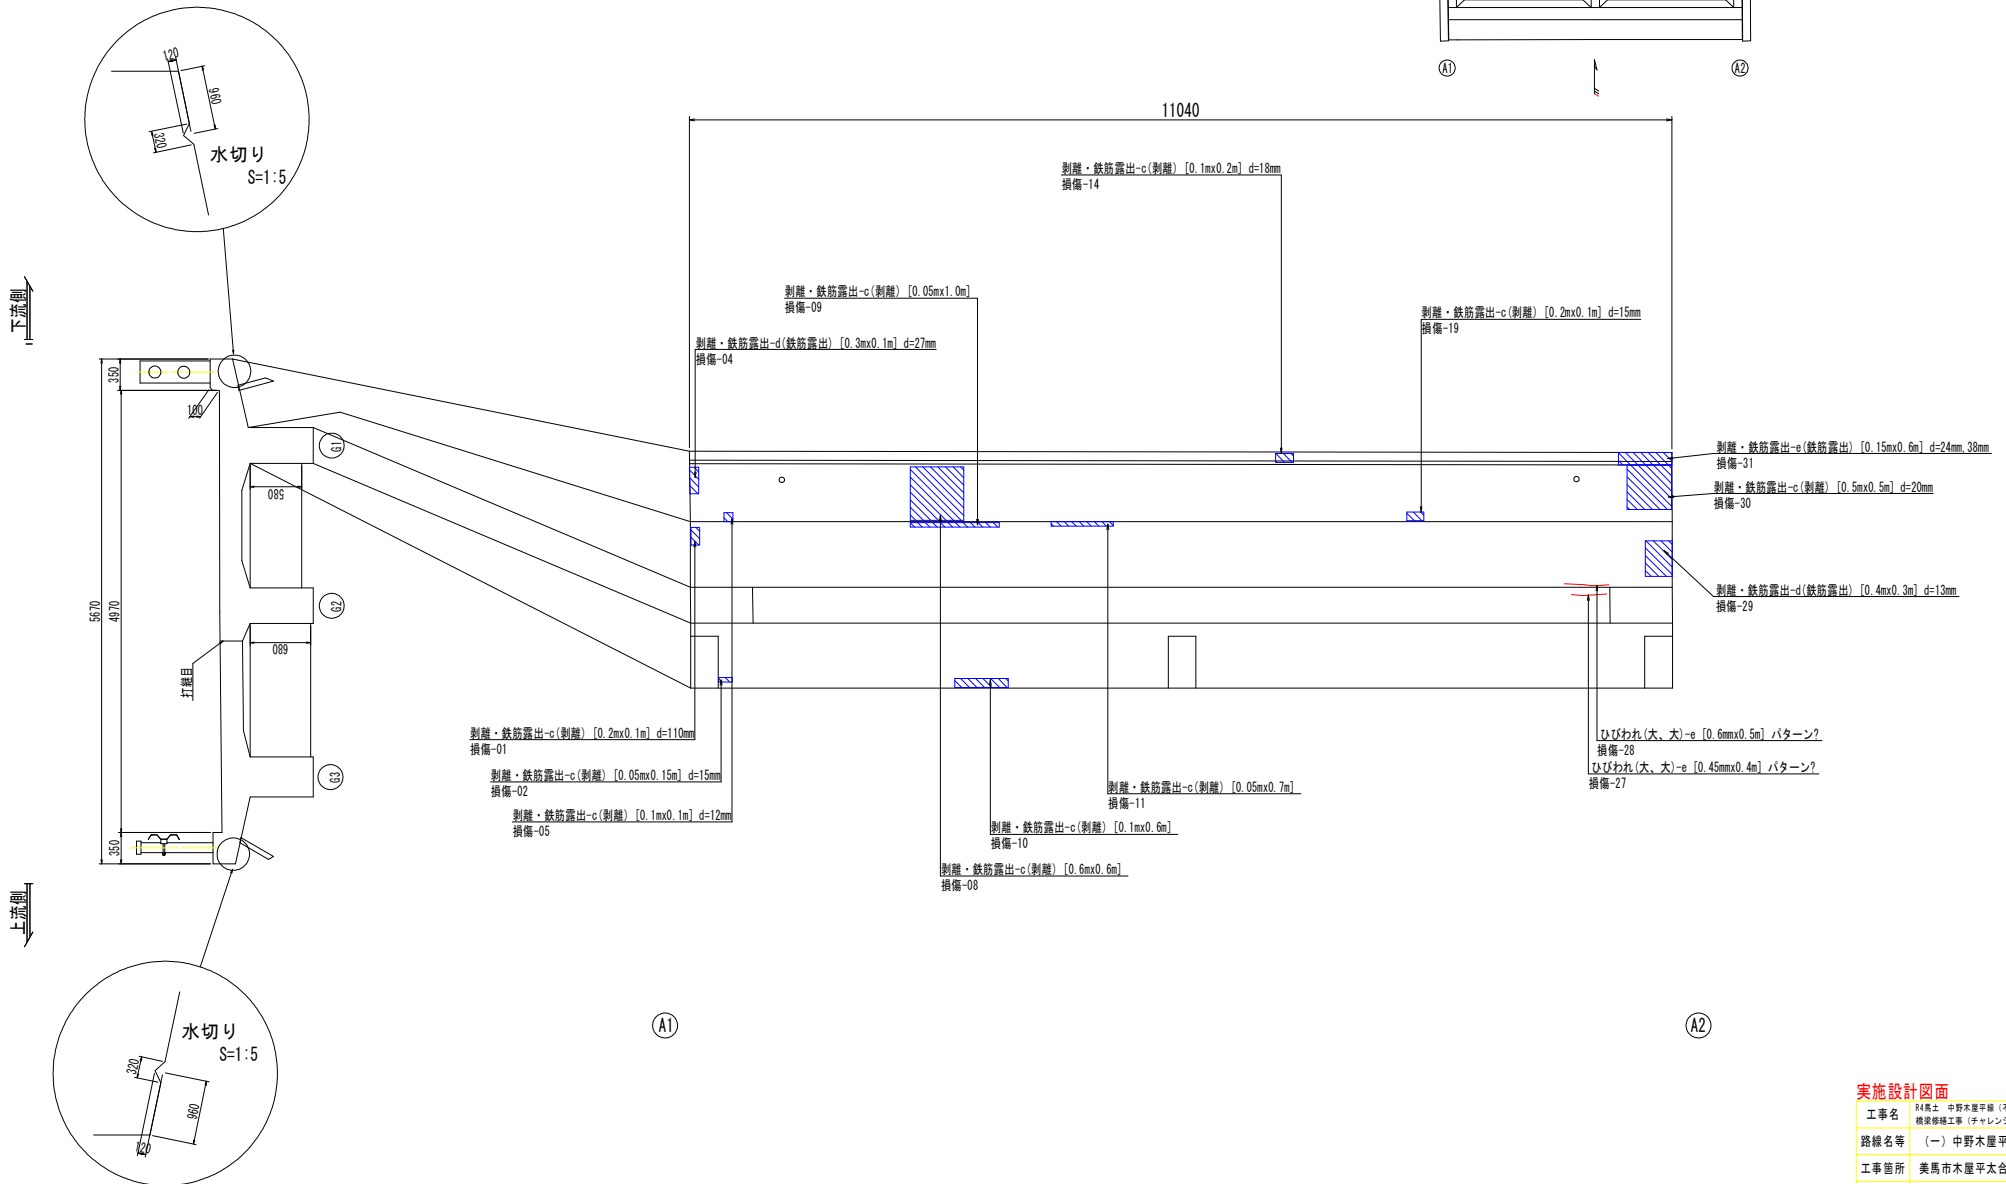
主桁(G1)

主桁G1 数量表

損傷：ひびわれ			
No.	幅 (mm)	長さ (m)	備考
27	0.45	0.40	
28	0.60	0.50	
合計	0.45mm	0.40m	
	0.60mm	0.50m

損傷：鉄筋露出				
No.	幅 (m)	長さ (m)	面積 (m2)	備考
4	0.300	0.100	0.030	
29	0.400	0.300	0.120	
31	0.150	0.600	0.090	
合計			0.240m2

損傷：剥離				
No.	幅 (m)	長さ (m)	面積 (m2)	備考
1	0.200	0.100	0.020	
2	0.050	0.150	0.008	
5	0.100	0.100	0.010	
8	0.600	0.600	0.360	
9	0.050	1.000	0.050	豆板
10	0.100	0.600	0.060	豆板
11	0.050	0.700	0.035	豆板
14	0.100	0.200	0.020	
19	0.200	0.100	0.020	
30	0.500	0.500	0.250	
合計			0.833m2

断面修復工 (左官工法) 総面積			
損傷の種類	面積 (m2)	備考	
鉄筋露出	0.240		
剥離	0.833		
合計	1.073m2

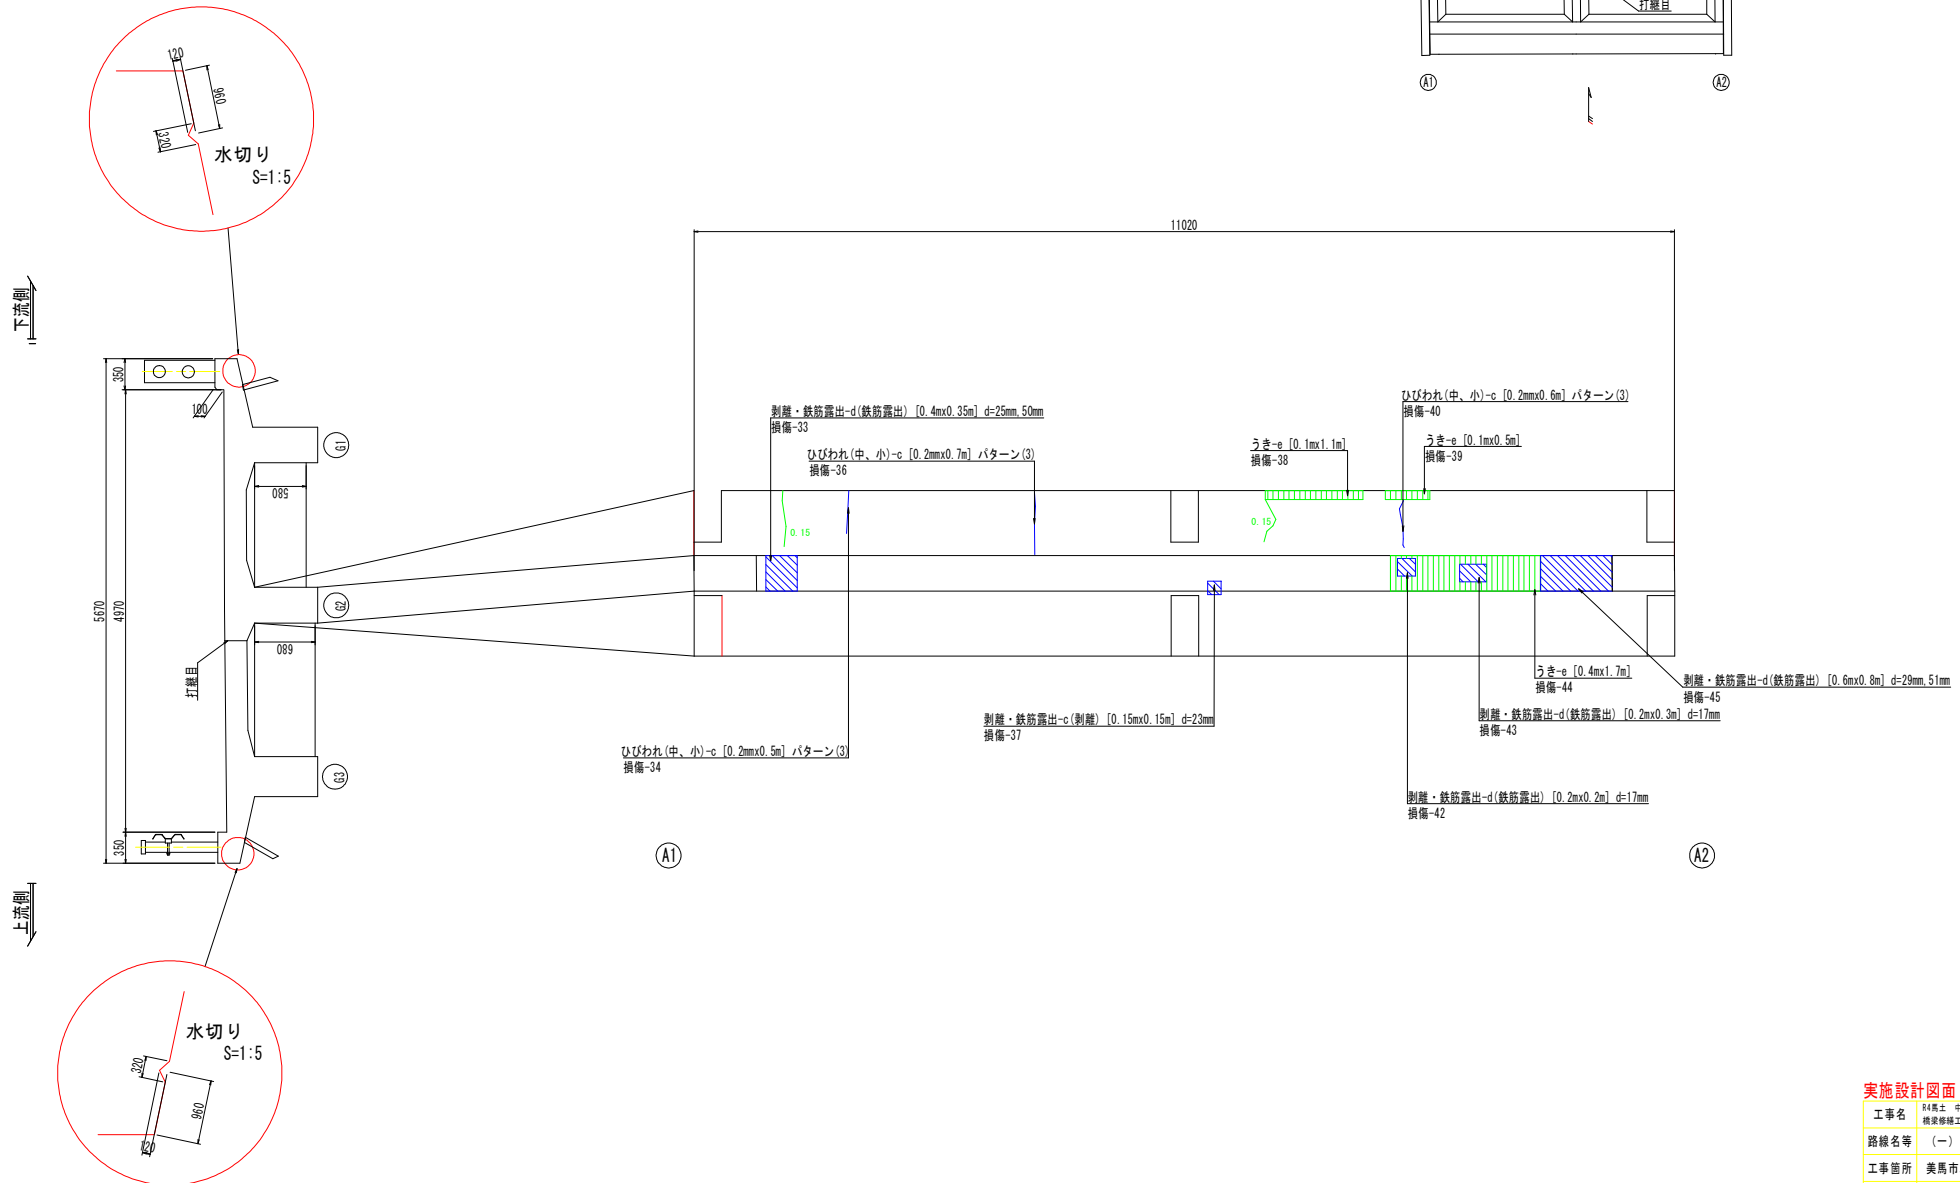
主桁(G2)

損傷：ひびわれ			
No.	幅 (mm)	長さ (m)	備考
34	0.20	0.50	
36	0.20	0.70	
40	0.20	0.60	
合計	0.20mm	1.80m

損傷：鉄筋露出				
No.	幅 (m)	長さ (m)	面積 (m2)	備考
33	0.400	0.350	0.140	
42	0.200	0.200	0.040	
43	0.200	0.300	0.060	
45	0.600	0.800	0.480	
合計			0.720m2

損傷：剥離				
No.	幅 (m)	長さ (m)	面積 (m2)	備考
37	0.150	0.150	0.023	
合計			0.023m2

損傷：うき				
No.	幅 (m)	長さ (m)	面積 (m2)	備考
38	0.100	1.100	0.110	
39	0.100	0.500	0.050	
44	0.400	1.700	0.680	
合計			0.840m2

断面修復工 (左官工法) 総面積			
損傷の種類	面積 (m2)	備考	
鉄筋露出	0.720		
剥離	0.023		
うき	0.840		
合計	1.583m2

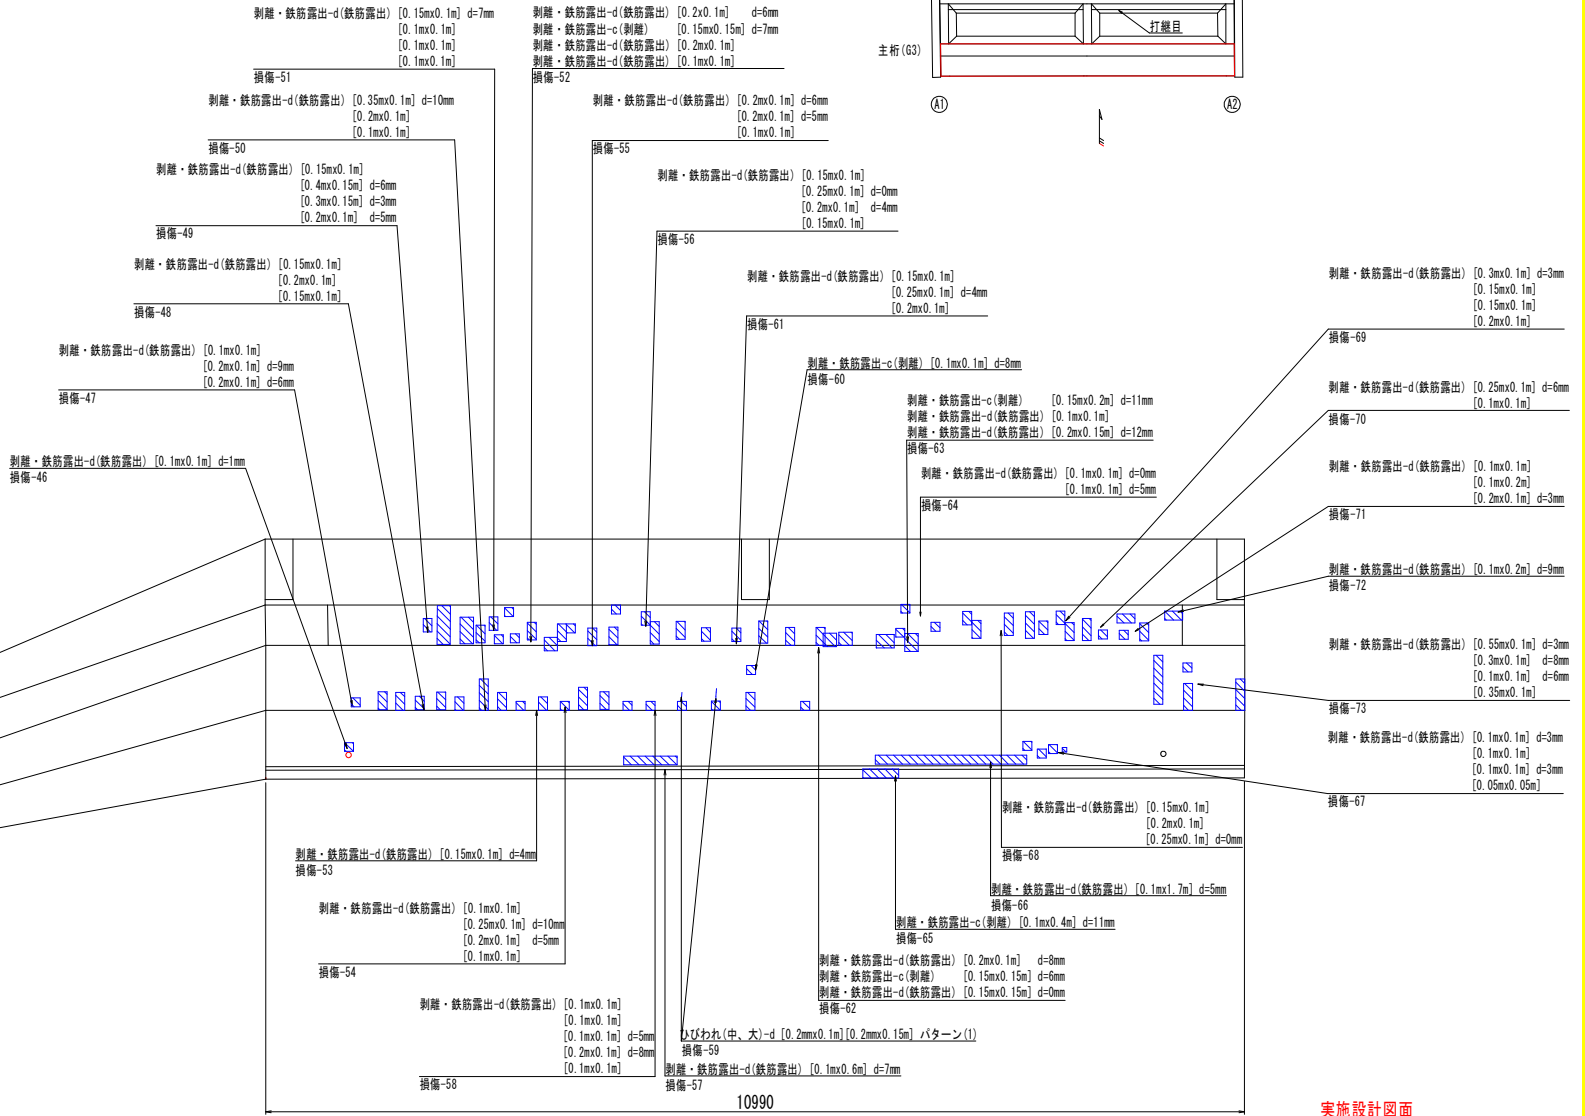
主桁 (G3)

損傷：ひびわれ			
No.	幅 (mm)	長さ (m)	備考
59	0.20	0.10	
	0.20	0.15	
合計	0.20mm	0.25m

損傷：鉄筋露出				
No.	幅 (m)	長さ (m)	面積 (m2)	備考
46	0.100	0.100	0.010	
47	0.100	0.100	0.010	
	0.200	0.100	0.020	
	0.200	0.100	0.020	
48	0.150	0.100	0.015	
	0.200	0.100	0.020

損傷：剥離				
No.	幅 (m)	長さ (m)	面積 (m2)	備考
52	0.150	0.150	0.023	
60	0.100	0.100	0.010	
62	0.150	0.150	0.023	
63	0.150	0.200	0.030	
65	0.100	0.400	0.040	
合計			0.126m2

断面修復工 (左官工法) 総面積		
損傷の種類	面積 (m2)	備考
鉄筋露出	1.476	
剥離	0.126	
合計	1.602m2

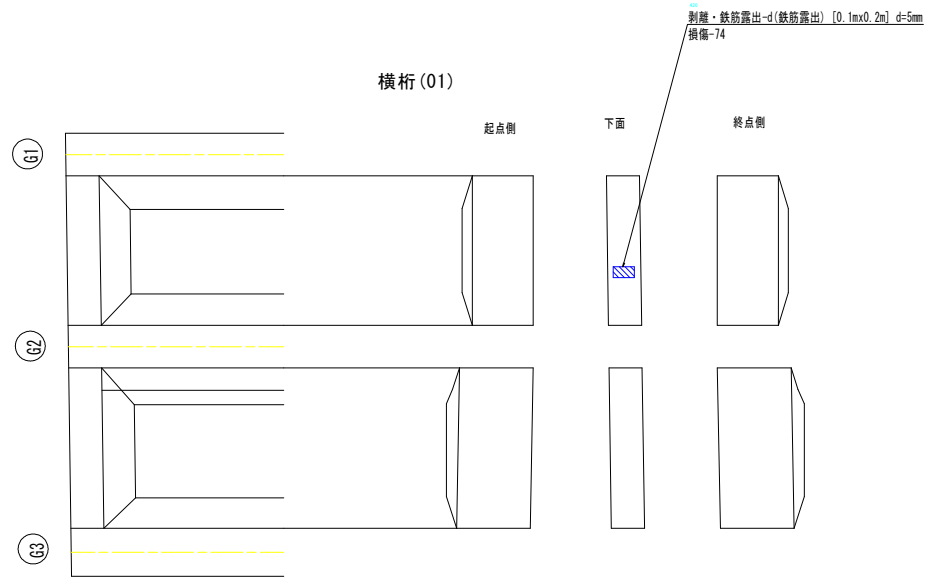
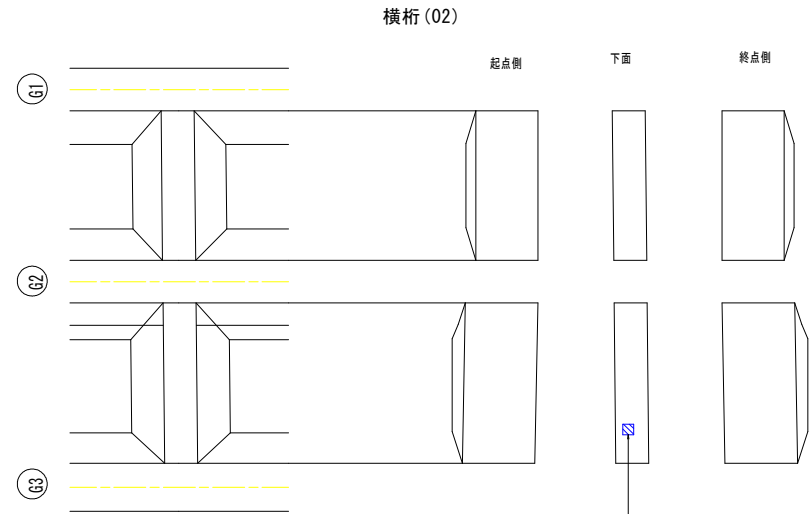
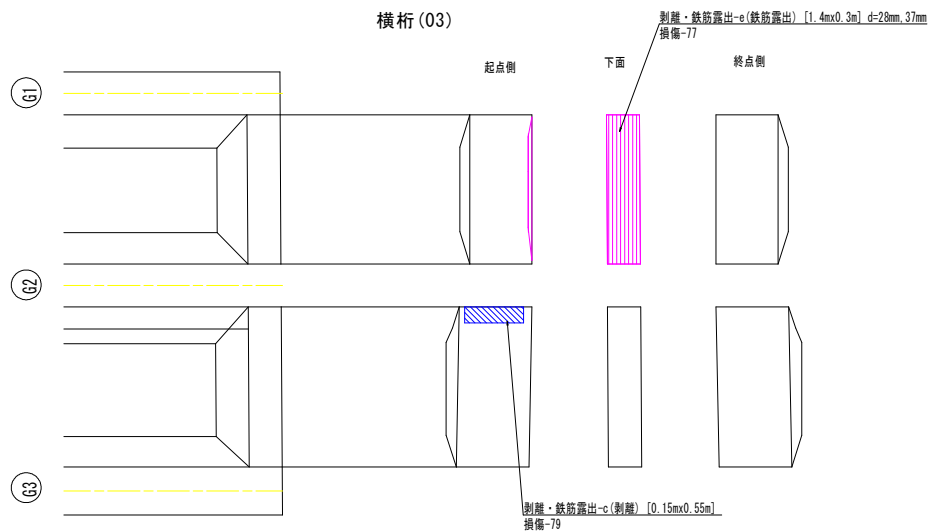
横桁

損傷：鉄筋露出				
No.	幅 (m)	長さ (m)	面積 (m2)	備考
74	0.100	0.200	0.020	横桁(01)
75	0.100	0.100	0.010	横桁(02)
合計			0.030m2

損傷：剥離				
No.	幅 (m)	長さ (m)	面積 (m2)	備考
79	0.150	0.550	0.083	横桁(03) (豆板)
合計			0.083m2

断面修復工 (左官工法) 総面積		
損傷の種類	面積 (m2)	備考
鉄筋露出	0.030	
剥離	0.083	
合計	0.533m2

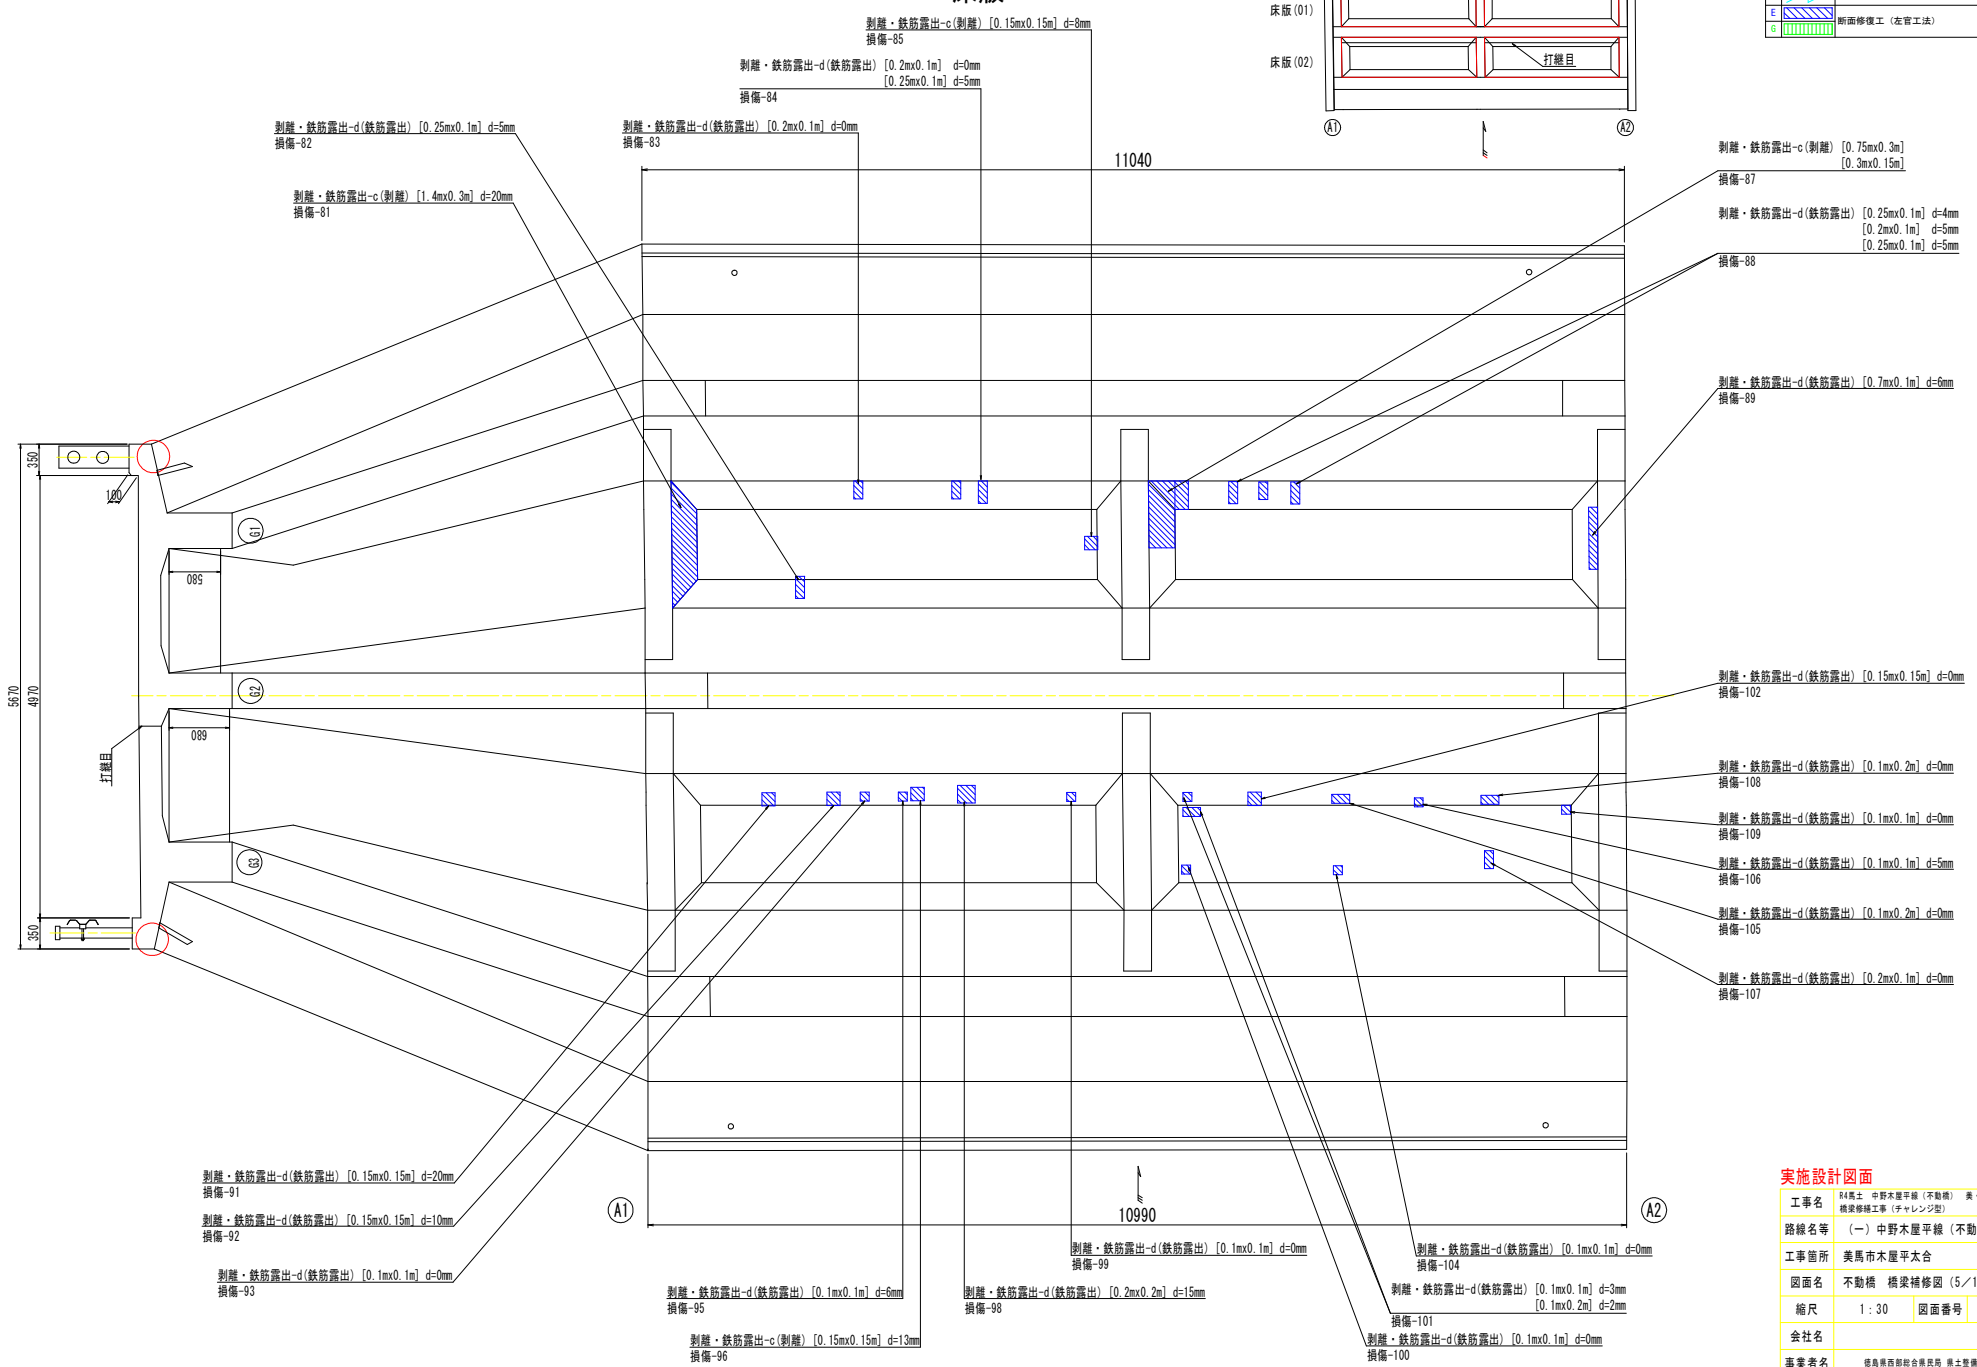
床版

剥離・鉄筋露出-d(鉄筋露出) [0.25mx0.1m] d=5mm
損傷-82

剥離・鉄筋露出-c(剥離) [1.4mx0.3m] d=20mm
損傷-81

剥離・鉄筋露出-d(鉄筋露出) [0.2mx0.1m] d=0mm
損傷-83

剥離・鉄筋露出-c(剥離) [0.15mx0.15m] d=8mm
損傷-85

剥離・鉄筋露出-d(鉄筋露出) [0.2mx0.1m] d=0mm
[0.25mx0.1m] d=5mm
損傷-84

剥離・鉄筋露出-c(剥離) [0.75mx0.3m]
[0.3mx0.15m]
損傷-87

剥離・鉄筋露出-d(鉄筋露出) [0.25mx0.1m] d=4mm
[0.2mx0.1m] d=5mm
[0.25mx0.1m] d=5mm
損傷-88

剥離・鉄筋露出-d(鉄筋露出) [0.7mx0.1m] d=6mm
損傷-89

剥離・鉄筋露出-d(鉄筋露出) [0.15mx0.15m] d=20mm
損傷-91

剥離・鉄筋露出-d(鉄筋露出) [0.15mx0.15m] d=10mm
損傷-92

剥離・鉄筋露出-c(剥離) [0.15mx0.15m] d=13mm
損傷-96

剥離・鉄筋露出-d(鉄筋露出) [0.2mx0.2m] d=15mm
損傷-98

損傷：鉄筋露出				
No.	幅 (m)	長さ (m)	面積 (m2)	備考
82	0.250	0.100	0.025	床板(01)
83	0.200	0.100	0.020	床板(01)
84	0.200	0.100	0.020	床板(01)
	0.250	0.100	0.025	床板(01)
88	0.250	0.100	0.025	床板(01)
	0.200	0.100	0.020	床板(01)
	0.250	0.100	0.025	床板(01)
89	0.700	0.100	0.070	床板(01)
91	0.150	0.150	0.023	床板(02)
92	0.150	0.150	0.023	床板(02)
93	0.100	0.100	0.010	床板(02)
95	0.100	0.100	0.010	床板(02)
98	0.200	0.200	0.040	床板(02)
99	0.100	0.100	0.010	床板(02)
100	0.100	0.100	0.010	床板(02)
101	0.100	0.100	0.010	床板(02)
	0.100	0.200	0.020	床板(02)
102	0.150	0.150	0.023	床板(02)
104	0.100	0.100	0.010	床板(02)
105	0.100	0.200	0.020	床板(02)
106	0.100	0.100	0.010	床板(02)
107	0.200	0.100	0.020	床板(02)
108	0.100	0.200	0.020	床板(02)
109	0.100	0.100	0.010	床板(02)
合計			0.499m2

損傷：剥離				
No.	幅 (m)	長さ (m)	面積 (m2)	備考
81	1.400	0.300	0.420	床板(01)
85	0.150	0.150	0.023	床板(01)
87	0.750	0.300	0.225	床板(01) (豆板)
	0.300	0.150	0.045	床板(01) (豆板)
96	0.150	0.150	0.023	床板(02)
合計			0.736m2

断面修復工 (左官工法) 総面積		
損傷の種類	面積 (m2)	備考
鉄筋露出	0.499	
剥離	0.736	
合計	1.235m2

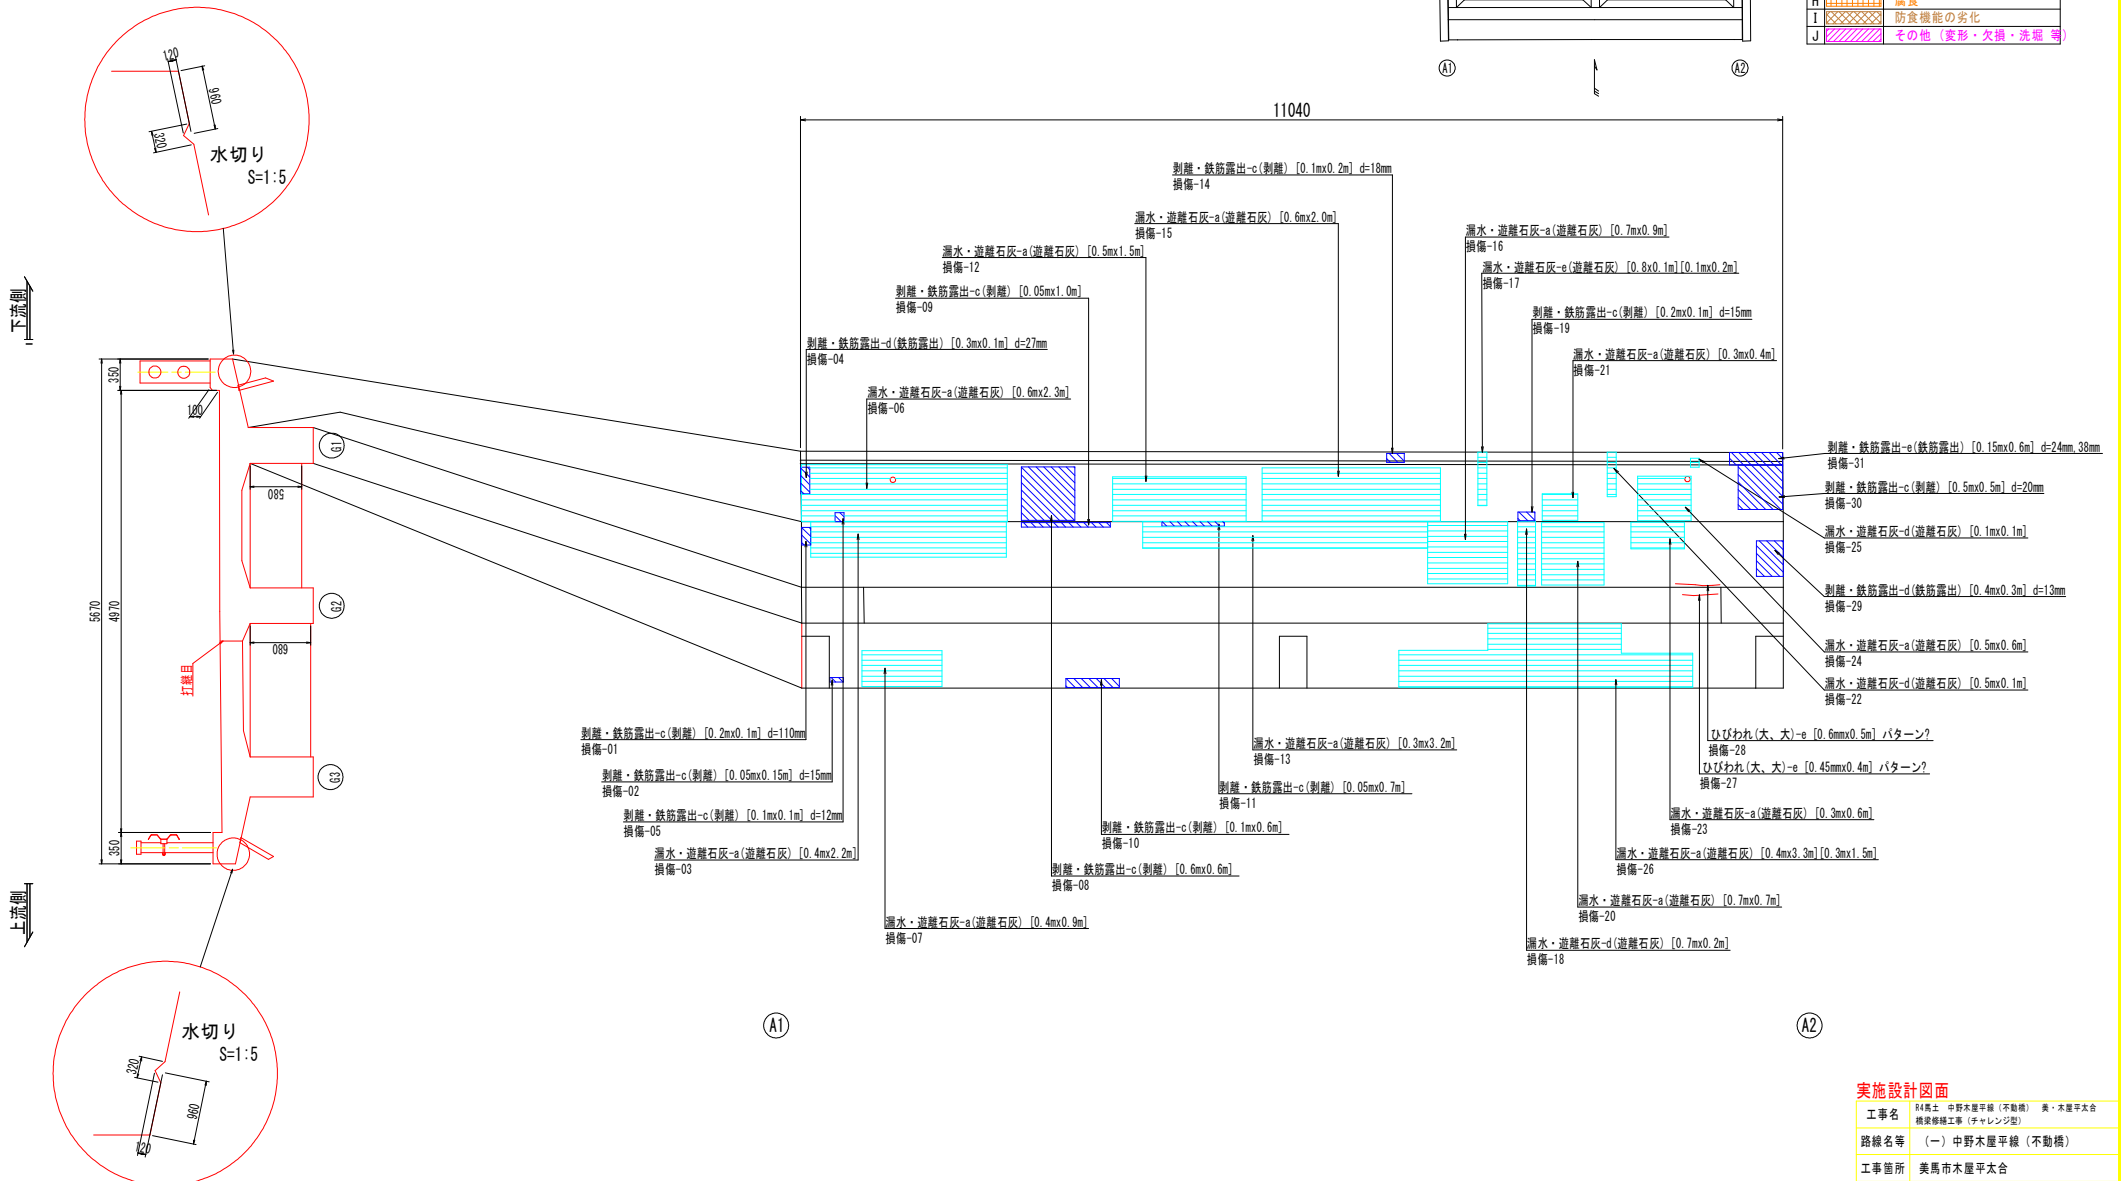
主桁(G1) 損傷図 S=1:30

損傷：鉄筋露出					
No.	幅 (m)	長さ (m)	高さ (m)	体積 (m3)	備考
4	0.30	0.10	0.027	0.0008	
29	0.40	0.30	0.013	0.0016	
31	0.15	0.60	0.038	0.0034	
合計				0.0058m3

損傷：剥離					
No.	幅 (m)	長さ (m)	高さ (m)	体積 (m3)	備考
1	0.20	0.10	0.110	0.0022	
2	0.05	0.15	0.015	0.0001	
5	0.10	0.10	0.012	0.0001	
8	0.60	0.60	0.000	0.0000	
9	0.05	1.00	0.000	0.0000	豆板
10	0.10	0.60	0.000	0.0000	豆板
11	0.05	0.70	0.000	0.0000	豆板
14	0.10	0.20	0.018	0.0004	
19	0.20	0.10	0.015	0.0003	
30	0.50	0.50	0.020	0.0050	
合計				0.0081m3

損傷：遊離石灰				
No.	幅 (m)	長さ (m)	面積 (m2)	備考
3	0.40	2.20	0.880	
6	0.60	2.30	1.380	
7	0.40	0.90	0.360	
12	0.50	1.50	0.750	
13	0.30	3.20	0.960	
15	0.60	2.00	1.200	
16	0.70	0.90	0.630	
17	0.80	0.10	0.080	
	0.10	0.20	0.020	
18	0.70	0.20	0.140	
20	0.70	0.70	0.490	
21	0.30	0.40	0.120	
22	0.50	0.10	0.050	
23	0.30	0.60	0.180	
24	0.50	0.60	0.300	
25	0.10	0.10	0.010	
26	0.40	3.30	1.320	
	0.30	1.50	0.450	
合計			9.320m2

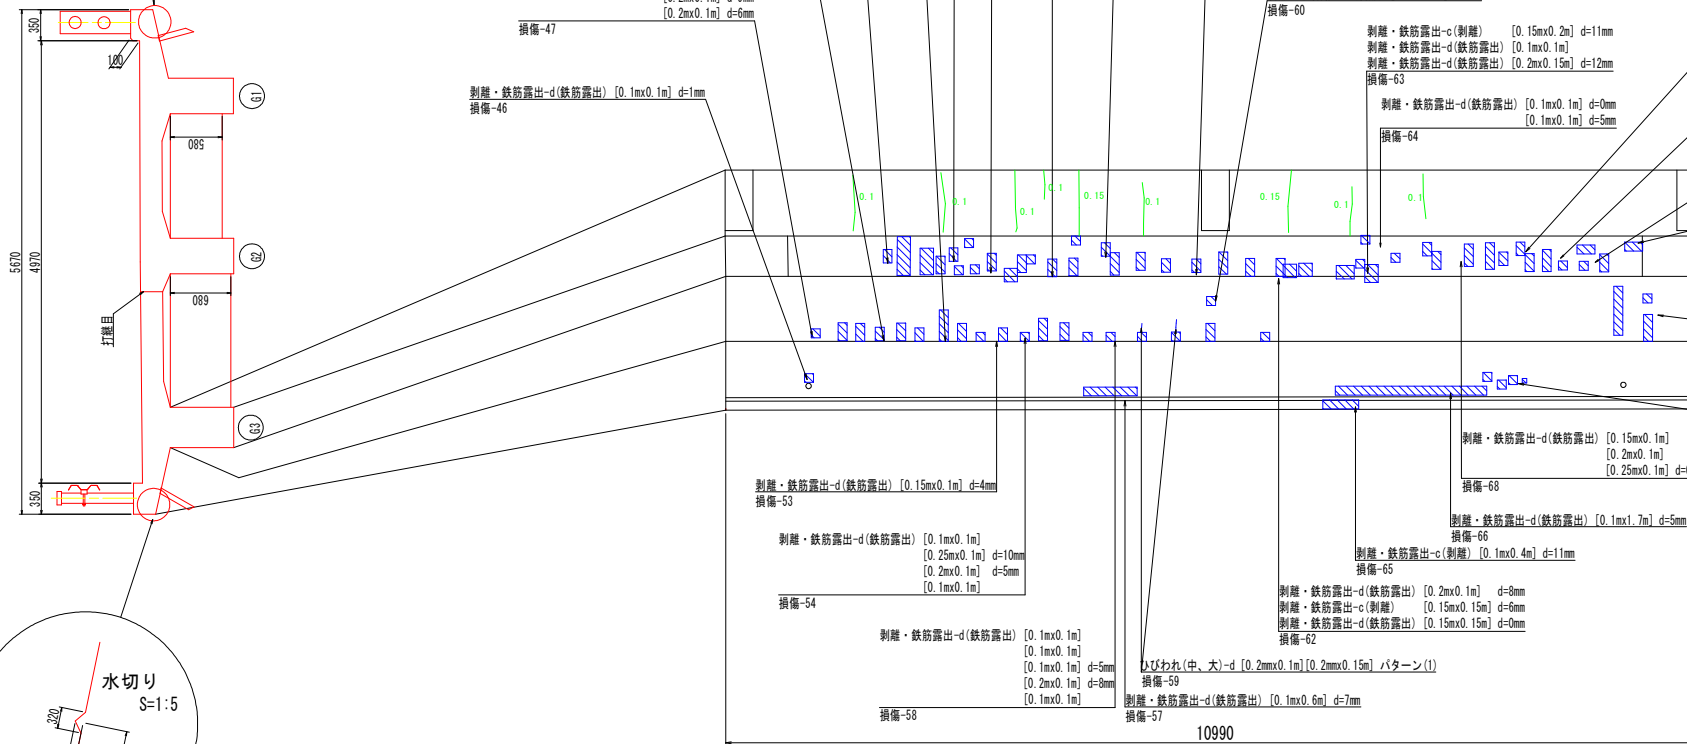
主桁(G3) 損傷図 S=1:30

損傷：ひびわれ			
No.	幅 (mm)	長さ (m)	備考
59	0.20	0.10	
	0.20	0.15	
合計	0.20mm	0.25m

損傷：剥離					
No.	幅 (m)	長さ (m)	高さ (m)	体積 (m3)	備考
52	0.15	0.15	0.007	0.0002	
60	0.10	0.10	0.008	0.0001	
62	0.15	0.15	0.006	0.0001	
63	0.15	0.20	0.011	0.0003	
65	0.10	0.40	0.011	0.0004	
合計				0.0011m3

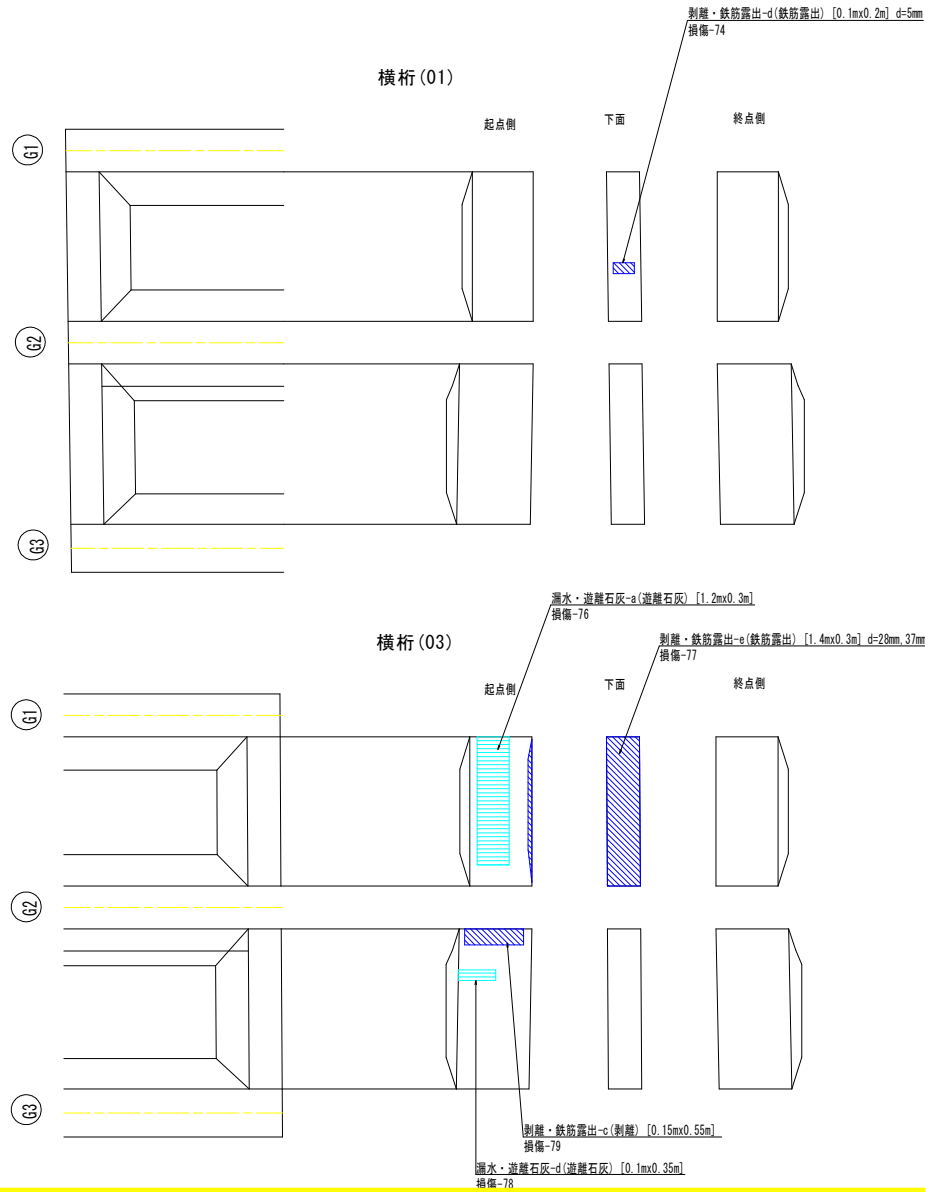
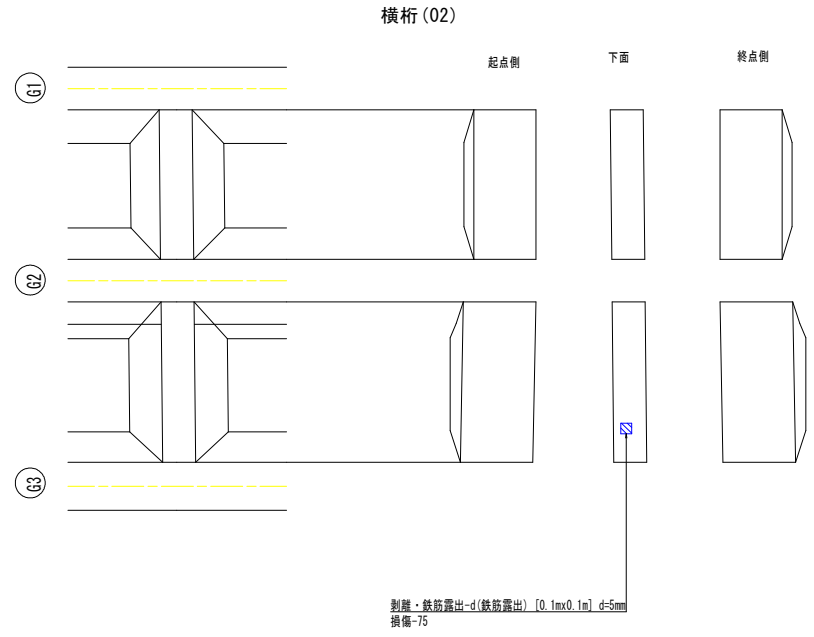
横桁損傷図 S=1:25

損傷：鉄筋露出					
No.	幅 (m)	長さ (m)	高さ (m)	体積 (m3)	備考
74	0.10	0.20	0.005	0.0001	横桁 (01)
75	0.10	0.10	0.005	0.0001	横桁 (02)
77	1.40	0.30	0.037	0.0155	横桁 (03)
合計				0.0157m3

損傷：剥離					
No.	幅 (m)	長さ (m)	高さ (m)	体積 (m3)	備考
79	0.15	0.55	0	0.0000	横桁 (03) (豆板)
合計				0.0000m3

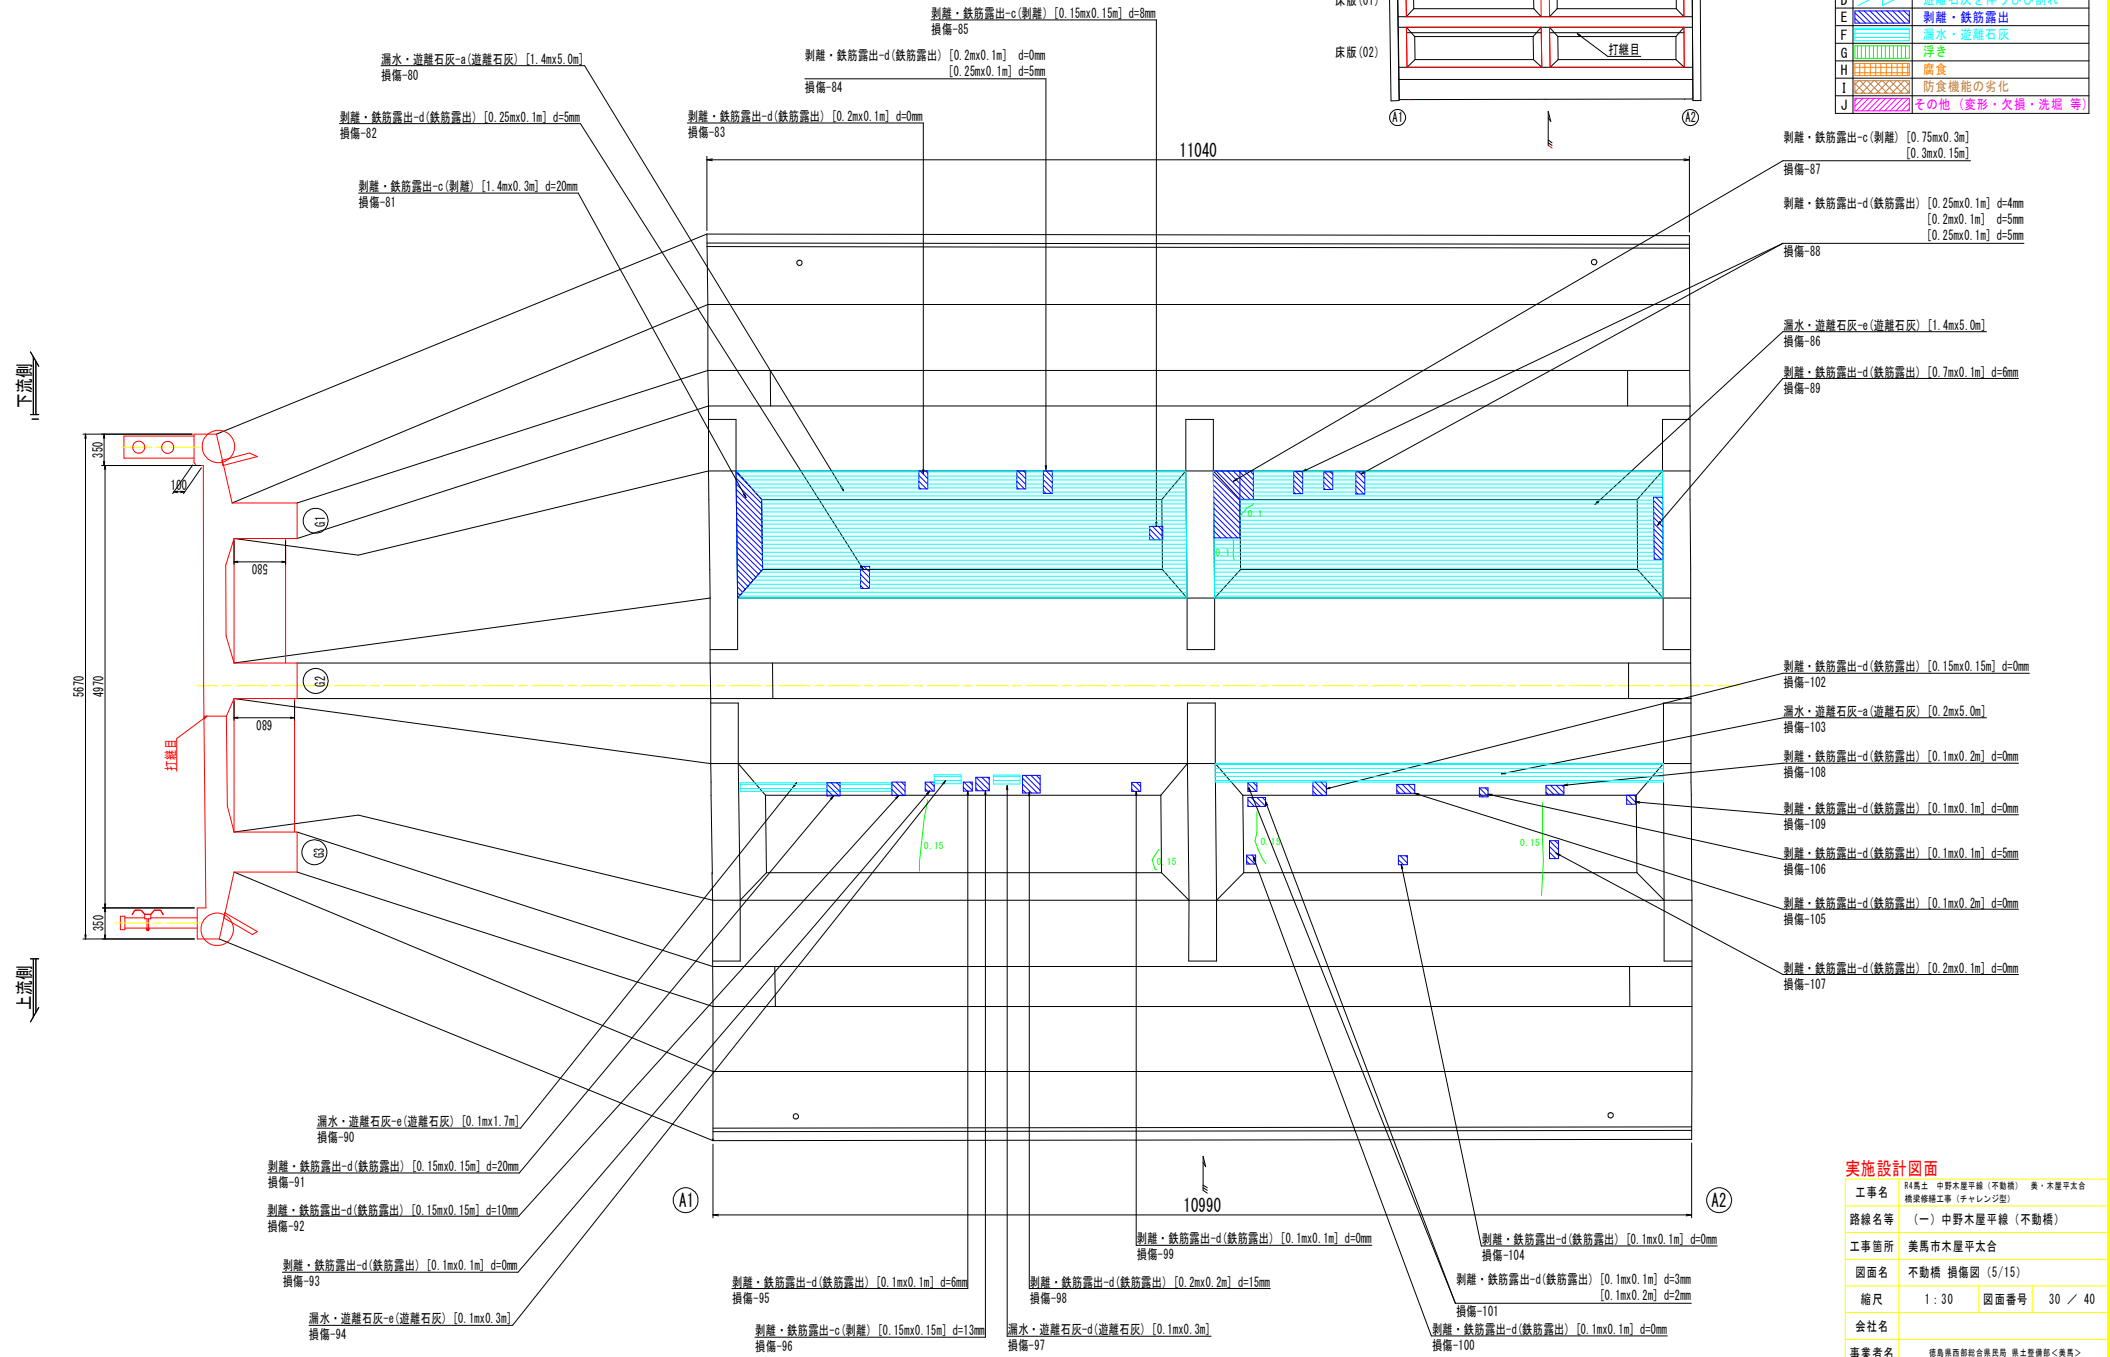
床版損傷図 S=1:30

剝離・鉄筋露出-c(剝離) [0.75mx0.3m]
[0.3mx0.15m]
損傷-87

剝離・鉄筋露出-d(鉄筋露出) [0.25mx0.1m] d=4mm
[0.2mx0.1m] d=5mm
[0.25mx0.1m] d=5mm
損傷-88

漏水・遊離石灰-e(遊離石灰) [1.4mx5.0m]
損傷-86

剝離・鉄筋露出-d(鉄筋露出) [0.7mx0.1m] d=6mm
損傷-89

剝離・鉄筋露出-d(鉄筋露出) [0.15mx0.15m] d=0mm
損傷-102

漏水・遊離石灰-a(遊離石灰) [0.2mx5.0m]
損傷-103

剝離・鉄筋露出-d(鉄筋露出) [0.1mx0.2m] d=0mm
損傷-108

剝離・鉄筋露出-d(鉄筋露出) [0.1mx0.1m] d=0mm
損傷-109

剝離・鉄筋露出-d(鉄筋露出) [0.1mx0.1m] d=5mm
損傷-106

剝離・鉄筋露出-d(鉄筋露出) [0.1mx0.2m] d=0mm
損傷-105

剝離・鉄筋露出-d(鉄筋露出) [0.2mx0.1m] d=0mm
損傷-107

損傷：鉄筋露出						
No.	幅 (m)	長さ (m)	高さ (m)	体積 (m3)	備考	
82	0.25	0.10	0.005	0.0001	床版(01)	
83	0.20	0.10	0.000	0.0000	床版(01)	
84	0.20	0.10	0.000	0.0000	床版(01)	
	0.25	0.10	0.005	0.0001	床版(01)	
88	0.25	0.10	0.004	0.0001	床版(01)	
	0.20	0.10	0.005	0.0001	床版(01)	
	0.25	0.10	0.005	0.0001	床版(01)	
89	0.70	0.10	0.006	0.0004	床版(01)	
91	0.15	0.15	0.020	0.0005	床版(02)	
92	0.15	0.15	0.010	0.0002	床版(02)	
93	0.10	0.10	0.000	0.0000	床版(02)	
95	0.10	0.10	0.006	0.0001	床版(02)	
98	0.20	0.20	0.015	0.0006	床版(02)	
99	0.10	0.10	0.000	0.0000	床版(02)	
100	0.10	0.10	0.000	0.0000	床版(02)	
101	0.10	0.10	0.003	0.0000	床版(02)	
	0.10	0.20	0.002	0.0000	床版(02)	
102	0.15	0.15	0.000	0.0000	床版(02)	
104	0.10	0.10	0.000	0.0000	床版(02)	
105	0.10	0.20	0.000	0.0000	床版(02)	
106	0.10	0.10	0.005	0.0001	床版(02)	
107	0.20	0.10	0.000	0.0000	床版(02)	
108	0.10	0.20	0.000	0.0000	床版(02)	
109	0.10	0.10	0.000	0.0000	床版(02)	
合計				0.0024m3

損傷：剝離						
No.	幅 (m)	長さ (m)	高さ (m)	体積 (m3)	備考	
81	1.40	0.30	0.020	0.0084	床版(01)	
85	0.15	0.15	0.008	0.0002	床版(01)	
87	0.75	0.30	0.000	0.0000	床版(01) (豆板)	
	0.3	0.15	0.000	0.0000	床版(01) (豆板)	
96	0.15	0.15	0.013	0.0003	床版(02)	
合計				0.0089m3

損傷：遊離石灰					
No.	幅 (m)	長さ (m)	面積 (m2)	備考	
80	1.40	5.00	7.000	床版(01)	
86	1.40	5.00	7.000	床版(01)	
90	0.10	1.70	0.170	床版(02)	
94	0.10	0.30	0.030	床版(02)	
97	0.10	0.30	0.030	床版(02)	
103	0.20	5.00	1.000	床版(02)	
合計			15.230m2

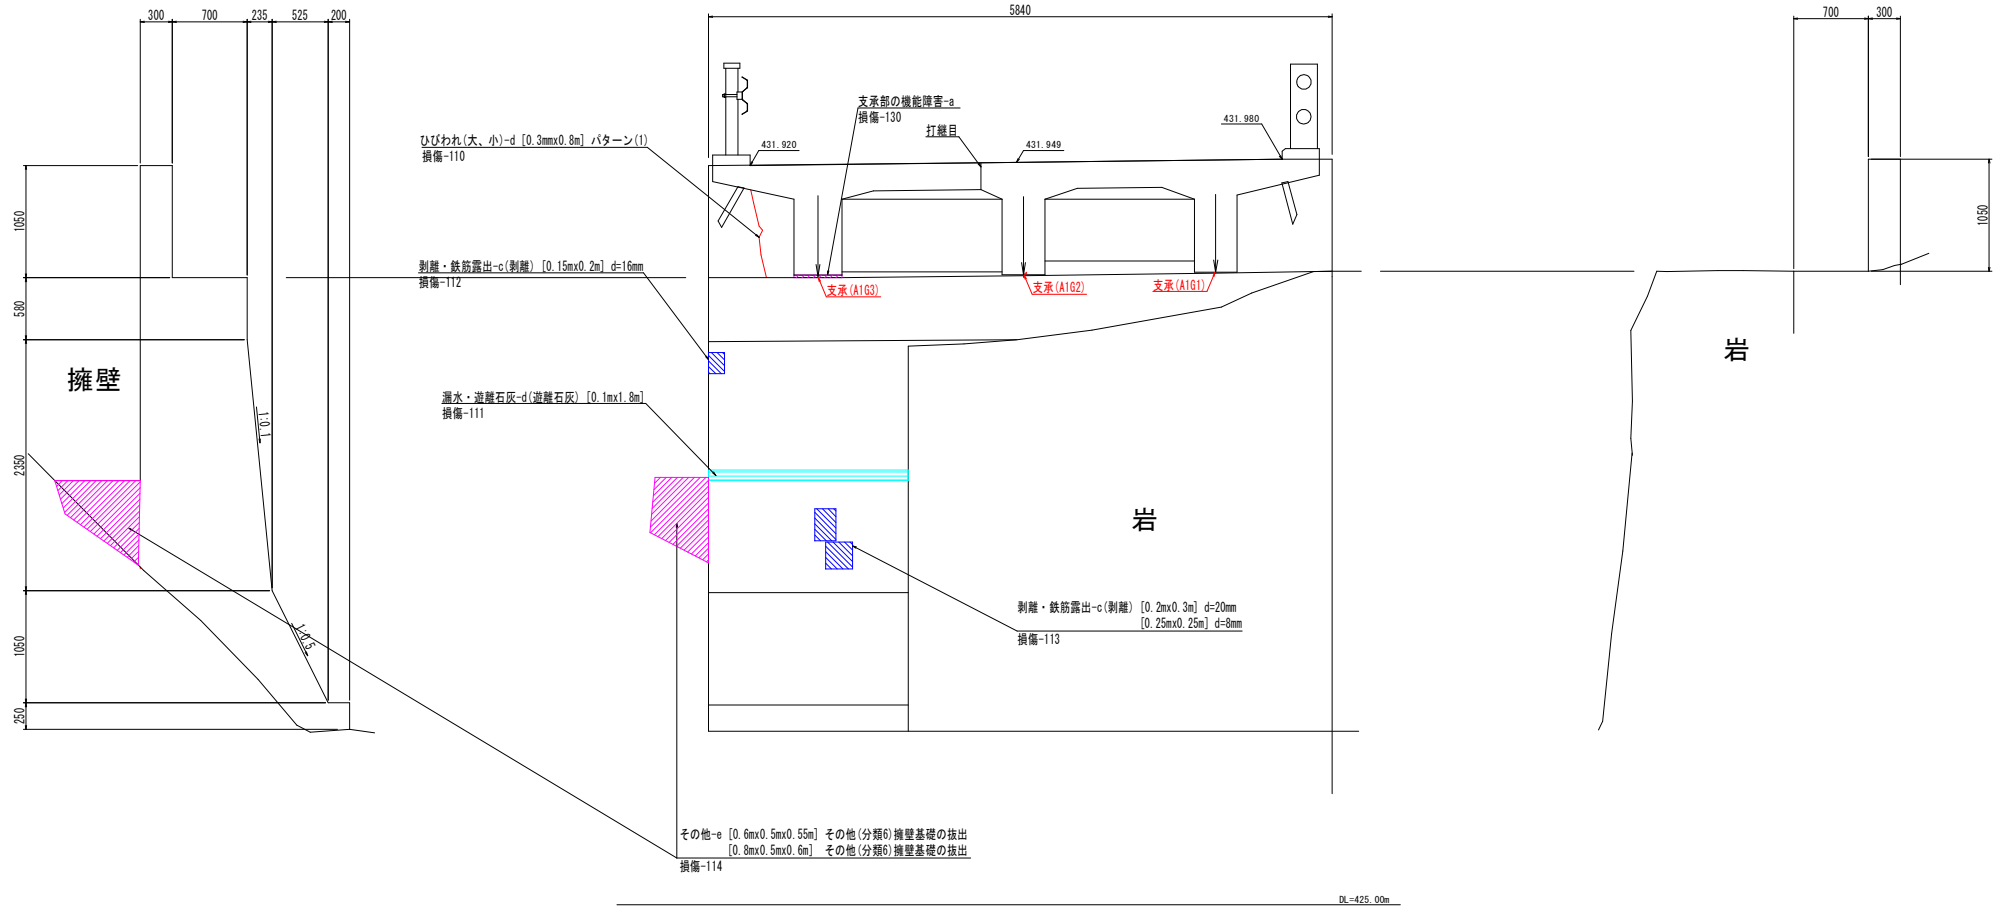
下部工損傷図 S=1:25 A1橋台

損傷：ひびわれ				
No.	幅 (mm)	長さ (m)	備考	
110	0.30	0.80		
合計	0.30mm	0.80m

損傷：剝離					
No.	幅 (m)	長さ (m)	高さ (m)	体積 (m3)	備考
112	0.15	0.20	0.016	0.0005	
113	0.20	0.30	0.020	0.0012	
	0.25	0.25	0.008	0.0005	
合計				0.0022m3

損傷：遊離石灰				
No.	幅 (m)	長さ (m)	面積 (m2)	備考
111	0.10	1.80	0.180	
合計			0.180m2

損傷：その他(橋登基礎の掘出)					
No.	幅 (m)	長さ (m)	高さ (m)	体積 (m3)	備考
114	0.60	0.50	0.550	0.1650	分類6
	0.80	0.50	0.600	0.2400	分類6
合計				0.4050m3
