不動橋 補修一般図

実施設計図面

工事名	84馬土 中野木屋平線 (不動橋) 美・木屋平太倉 橋梁修繕工事 (チャレンジ型)		
路線名等	(一) 中野木屋平線 (不動橋)		
工事箇所	美馬市木屋平太倉		
図面名	不動橋 補修一般図		
縮尺	図示	図面番号	1 / 40
会社名			
事業者名	橋島青西郡総合委員長 橋土整修部<美馬>

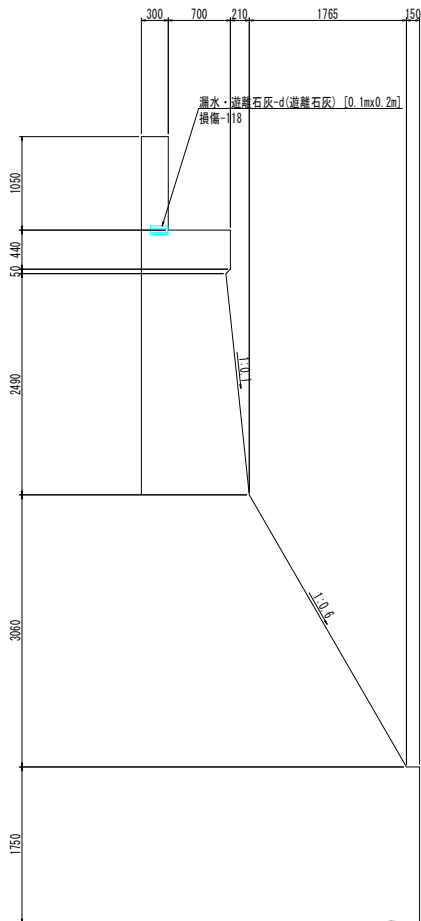
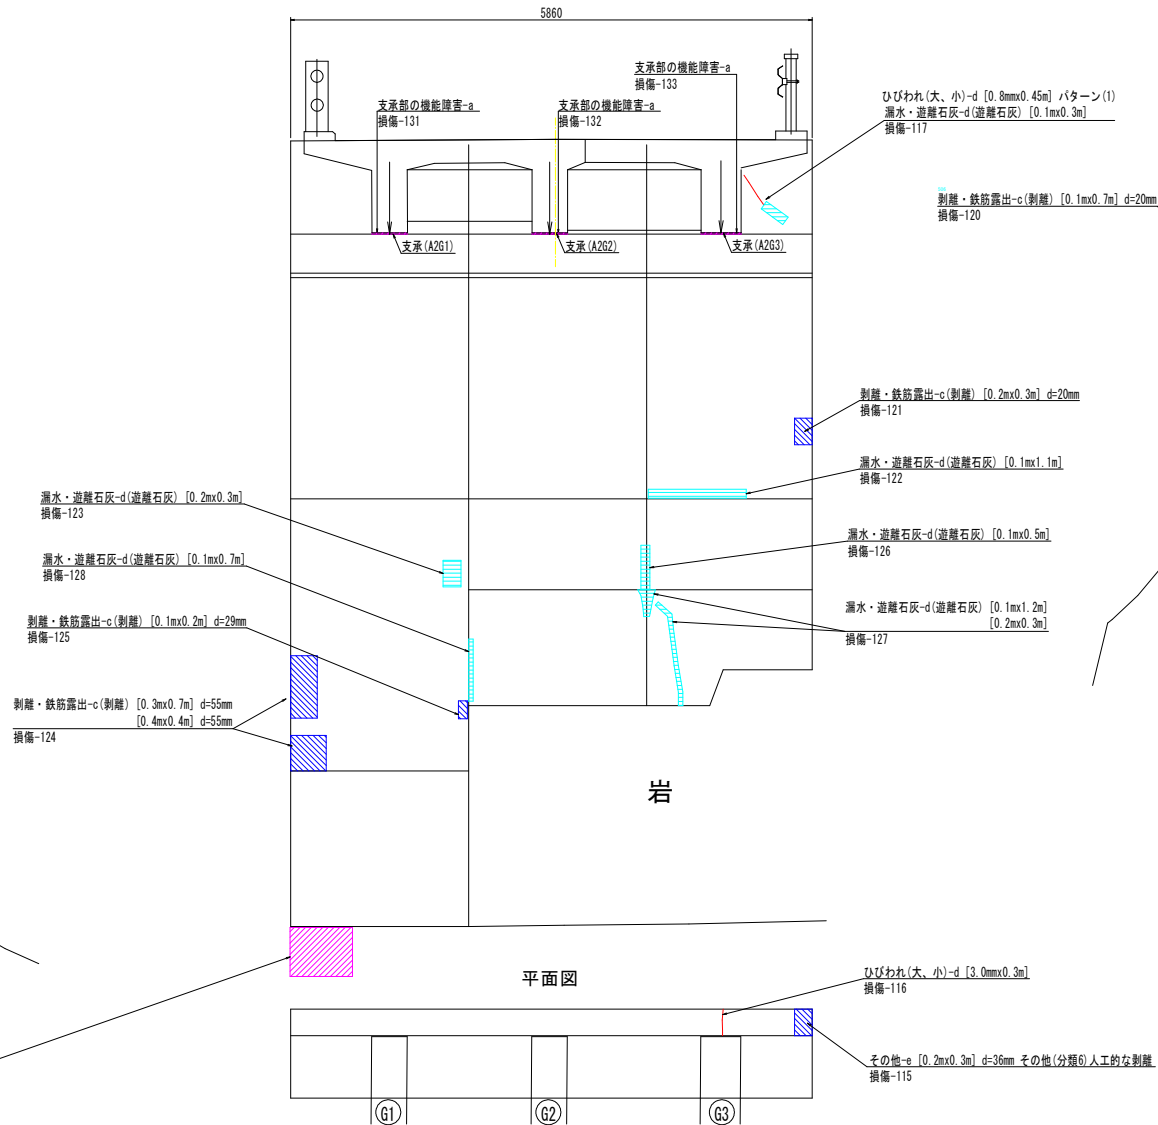
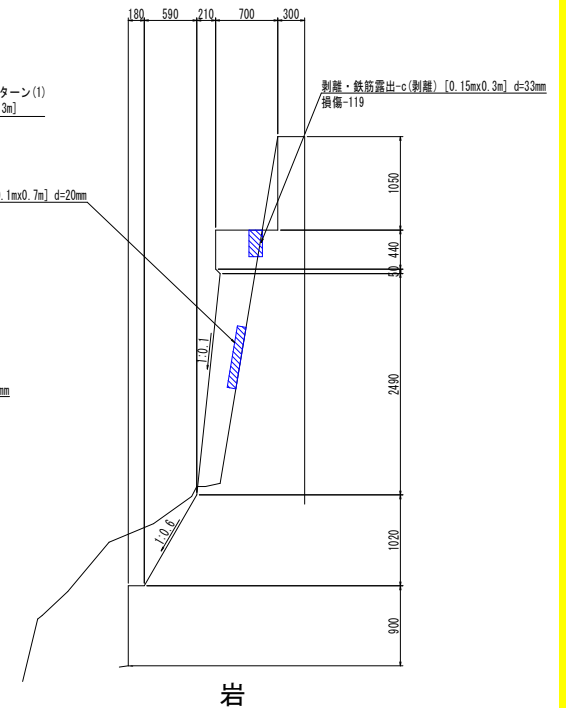
下部工損傷図 S=1:30 A2橋台

損傷：ひびわれ				
No.	幅 (mm)	長さ (m)	備考	
116	3.00	0.30		
117	0.80	0.45		
	0.80mm	0.45m		
合計	3.00mm	0.30m

損傷：剝離					
No.	幅 (m)	長さ (m)	高さ (m)	体積 (m3)	備考
119	0.15	0.30	0.033	0.0015	
120	0.10	0.70	0.020	0.0014	
121	0.20	0.30	0.020	0.0012	
124	0.30	0.70	0.055	0.0116	
	0.40	0.40	0.055	0.0088	
125	0.10	0.20	0.029	0.0006	
合計				0.0251m3

損傷：遊離石灰				
No.	幅 (m)	長さ (m)	面積 (m2)	備考
117	0.1	0.3	0.030	
118	0.1	0.2	0.020	
122	0.1	1.1	0.110	
123	0.2	0.3	0.060	
126	0.1	0.5	0.050	
127	0.1	1.2	0.120	
	0.2	0.3	0.060	
128	0.1	0.7	0.070	
合計			0.520m2

損傷：洗塩					
No.	幅 (m)	長さ (m)	高さ (m)	体積 (m3)	備考
129	0.55	0.55	1.20	0.3630	
	0.70	0.55	1.15	0.4428	
合計				0.8058m3

損傷：その他(人工的な剝離)					
No.	幅 (m)	長さ (m)	高さ (m)	体積 (m3)	備考
115	0.20	0.30	0.036	0.0022	分類6
合計				0.0022m3

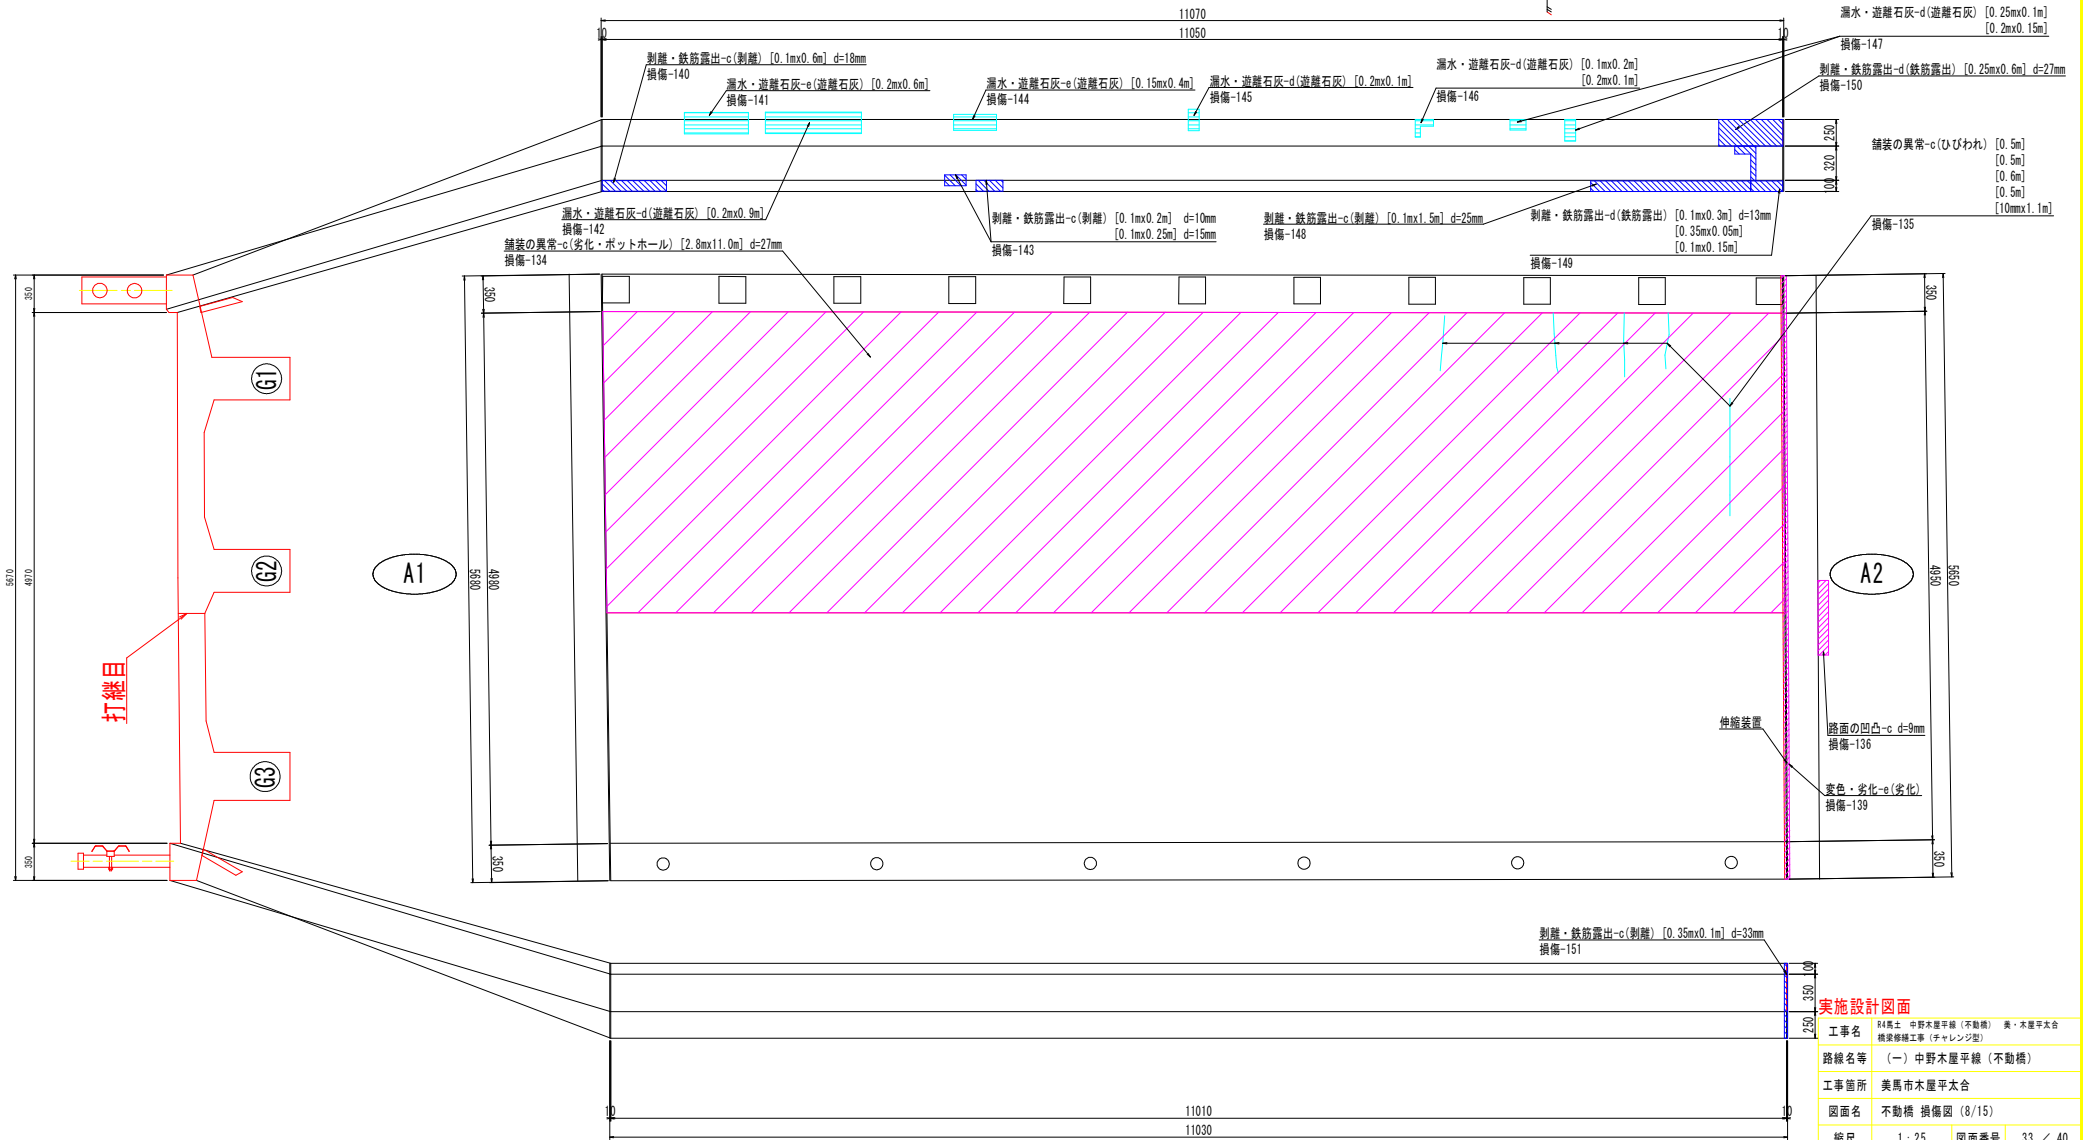
路面損傷図 S=1:25

損傷：舗装の異常					
No.	幅 (m)	長さ (m)	面積 (m2)	備考	
134	2.80	11.00	30.800	劣化・ポットホール	
135				ひびわれ	
137	5.00	3.00	15.000	ひびわれ	
138	1.50	0.50	0.750	ひびわれ	
	0.50	1.00	0.500	ひびわれ	
合計			47.050m2

損傷：路面の凹凸			
No.	高さ (mm)	長さ (m)	備考
136	9.0	0.70	
合計		0.70m

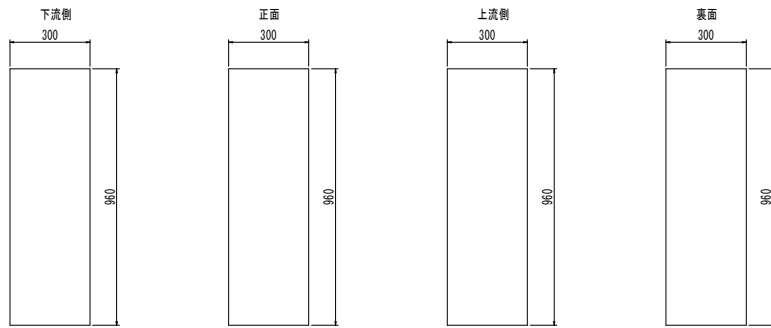
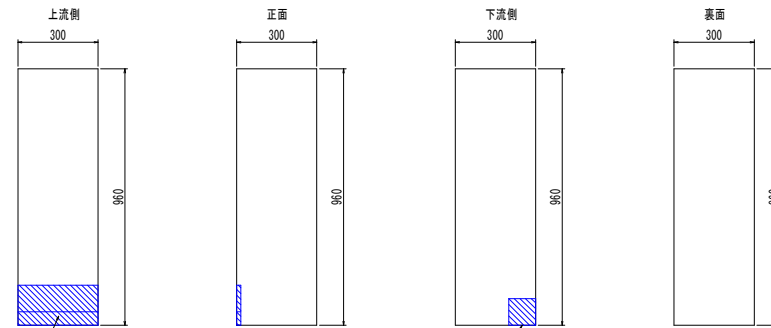
親柱損傷図 S=1:10

剝離・鉄筋露出-c(剝離) [0.15mx0.3mx0.05m] d=35mm
損傷-161

剝離・鉄筋露出-d(鉄筋露出) [0.2mx0.2m] d=50mm,5mm
損傷-160

損傷：鉄筋露出					
No.	幅 (m)	長さ (m)	高さ (m)	体積 (m3)	備考
160	0.20	0.20	0.050	0.0020	
合計				0.0020m3

損傷：剝離					
No.	幅 (m)	長さ (m)	高さ (m)	体積 (m3)	備考
161	0.15	0.30	0.050	0.0023	
合計				0.0023m3

断面修復工 (左官工法) 総面積		
損傷の種類	面積 (m ²)	備考
鉄筋露出	0.040	
剥離	0.045	
合計	0.085m ²
