支障物件確認図(1)	工事名 R6 宮籍 文化の森総合公園 徳・八万 図書館改修工事建築	図面番号 NA-41	(株) 徳島総合コンサルタント1級建築士事務所 事務所登録 徳島県知事登録 第21105号 徳島市北沖洲4丁目6-62 TEL664-8031 FAX664-8034 管理建築士 1級建築士第157348号 山田 昇
	図面名 支障物件確認図(1)	縮尺 1/200

徳島県土木整備部営繕課	工事名 R6 営繕 文化の森総合公園 徳・八万 図書館外壁改修工事	図面番号 GA-10	(株) 徳島総合コンサルタント1級建築士事務所 事務所登録 徳島県知事登録 第21105号 徳島市北沖洲4丁目6-62 TEL664-8031 FAX664-8034 管理建築士 1級建築士第157348号 山田 昇
	(外壁改修)2階平面図	縮尺 1/200

徳島県土整備部営繕課	・工事名 R6 営繕 文化の森総合公園 徳・八万 図書館外壁改修工事	・図面番号 GA-15	(株) 徳島総合コンサルタント1級建築士事務所 事務所登録 徳島県知事登録 第21105号 徳島市北沖洲4丁目6-62 TEL664-8031 FAX664-8034 管理建築士 1級建築士第157348号 山田 昇
	・図面名 (外壁改修)南立面図	・縮尺 1/200

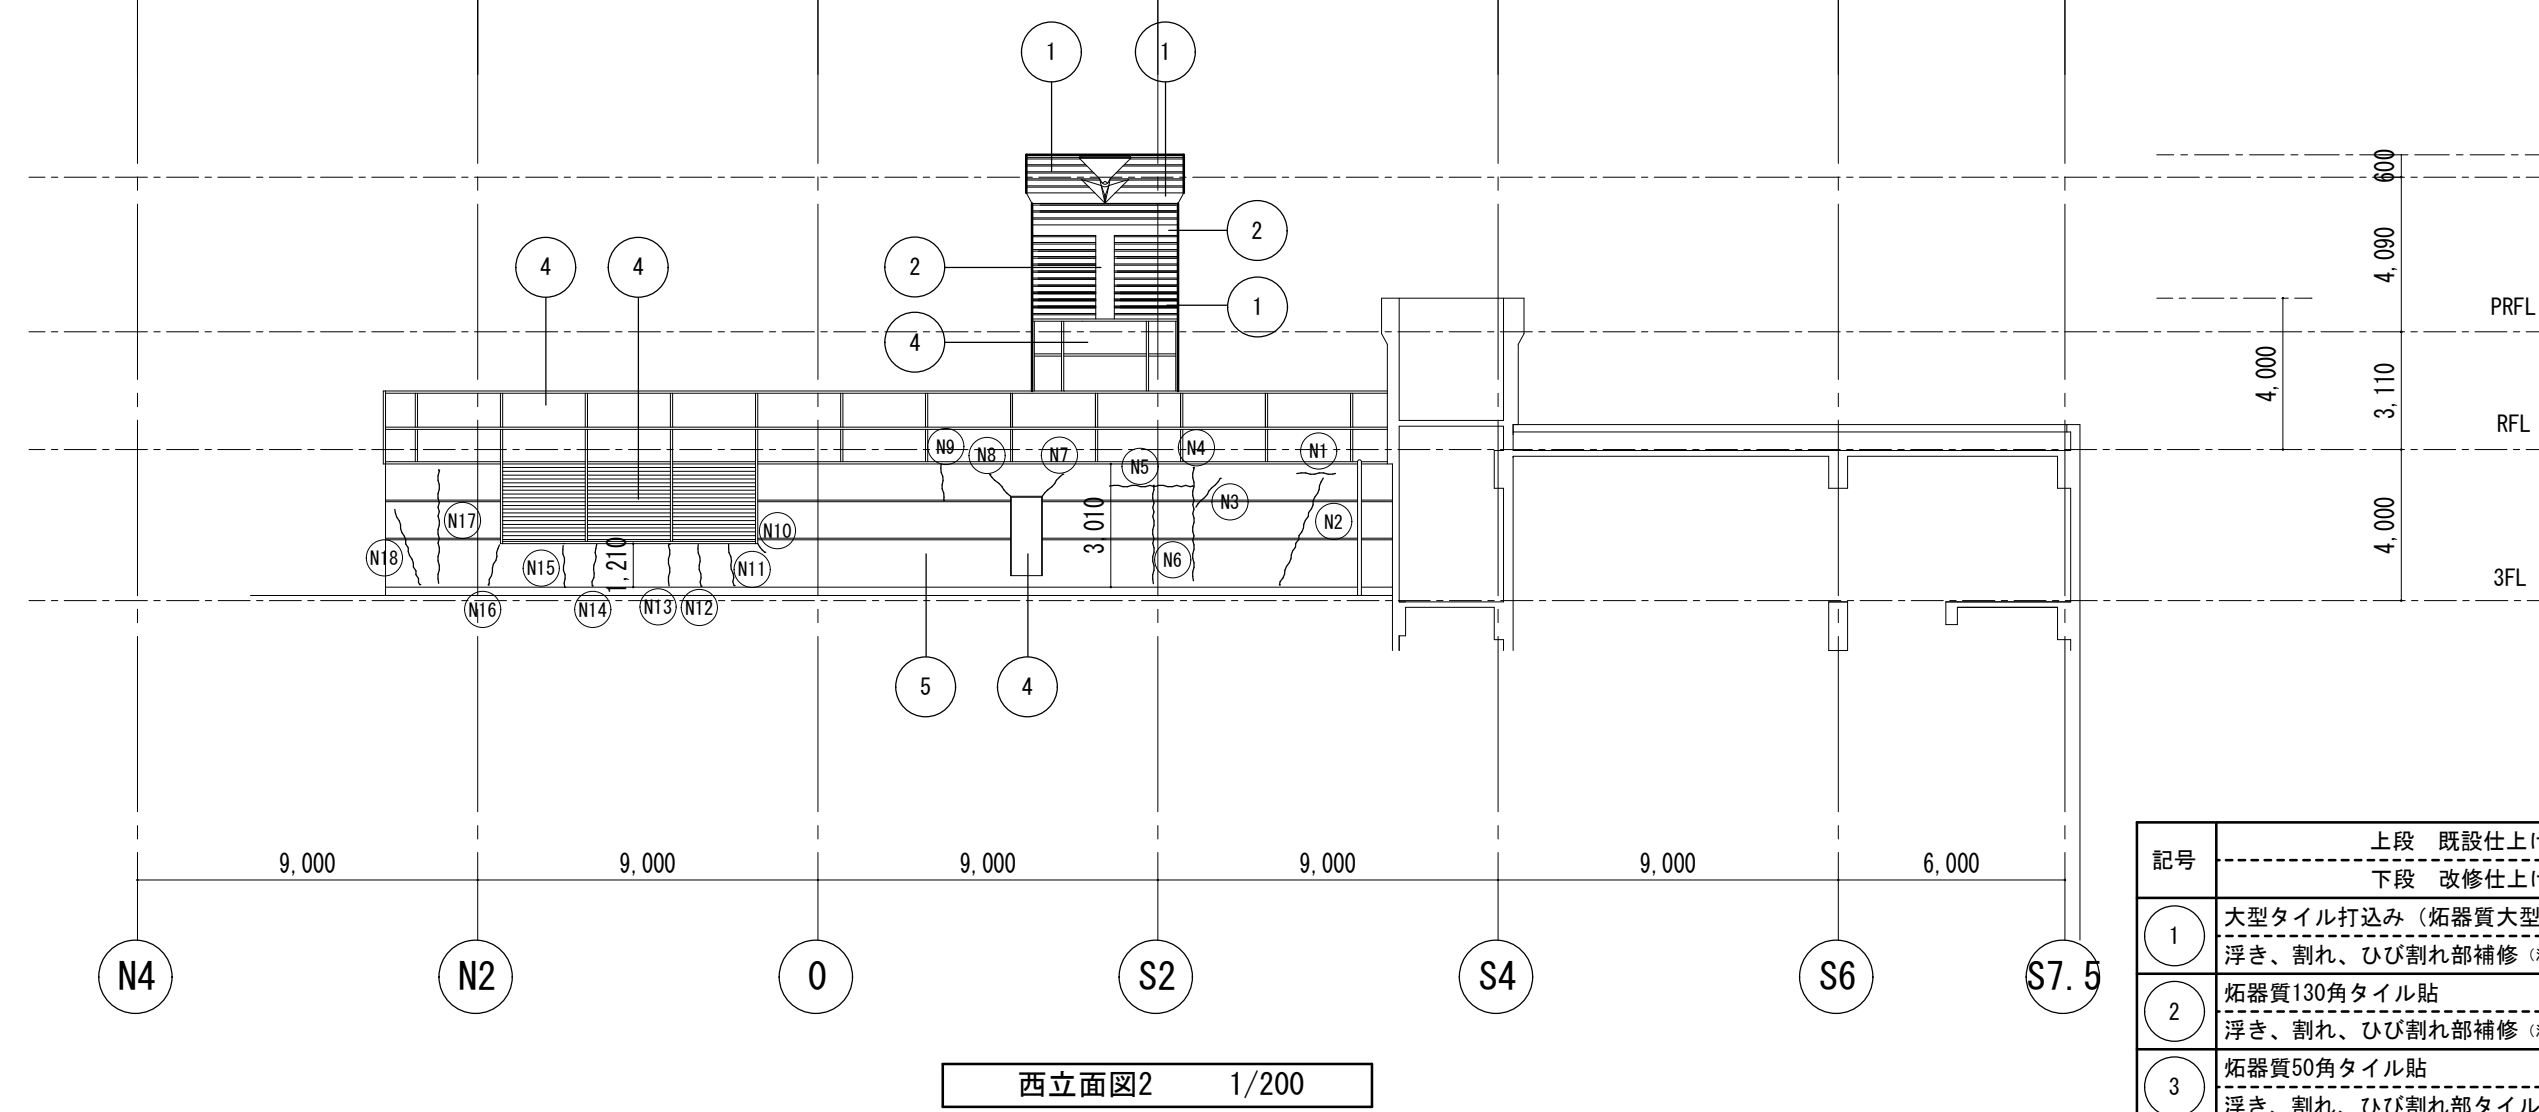
損傷調査表(3階西面・壁・亀裂)・追加

番号	損傷種別	内容	数量	単位	凡例番号
N1	亀裂	W=0.3mm, L=160cm	1.600	m	A
N2	"	W=0.3mm, L=300cm	3.000		
N3	"	W=0.3mm, L=100cm	1.000		D
N4	"	既設シーリング跡、L=300cm	3.000		
N5	"	W=0.3mm, L=220cm	2.20		A
N6	"	W=0.3mm, L=260cm	2.600		
N7	"	既設シーリング跡、L=80cm	0.800		D
N8	"	既設シーリング跡、L=80cm	0.800		
N9	"	W=0.3mm, L=90cm	0.900		A
N10	"	既設シーリング跡、L=30cm	0.300		
N11	"	W=0.3mm, L=110cm	1.100		D
N12	"	W=0.3mm, L=110cm	1.100		
N13	"	W=0.3mm, L=110cm	1.100		A
N14	"	W=0.3mm, L=110cm	1.100		
N15	"	W=0.3mm, L=110cm	1.100		D
N16	"	既設シーリング跡、L=110cm	1.100		
N17	"	W=0.3mm, L=300cm	3.300		A
N18	"	W=0.3mm, L=210cm	2.100

A	ひび割れ部 自動式低圧エポキシ樹脂注入工法
B	モルタル塗り仕上げ 充填工法 欠損部0.25㎡未満/箇所 モルタル厚25mm モルタル層のみの欠損 鉄筋露出 (10ヶ所) 樹脂モルタル
C	水洗い工法 高圧洗浄機による水洗い・清掃
D	既設シーリング部 Uカットシール充填工法 (個別) モルタル塗り仕上げひび割れ幅0.2mm以上 シーリング材 塗装有

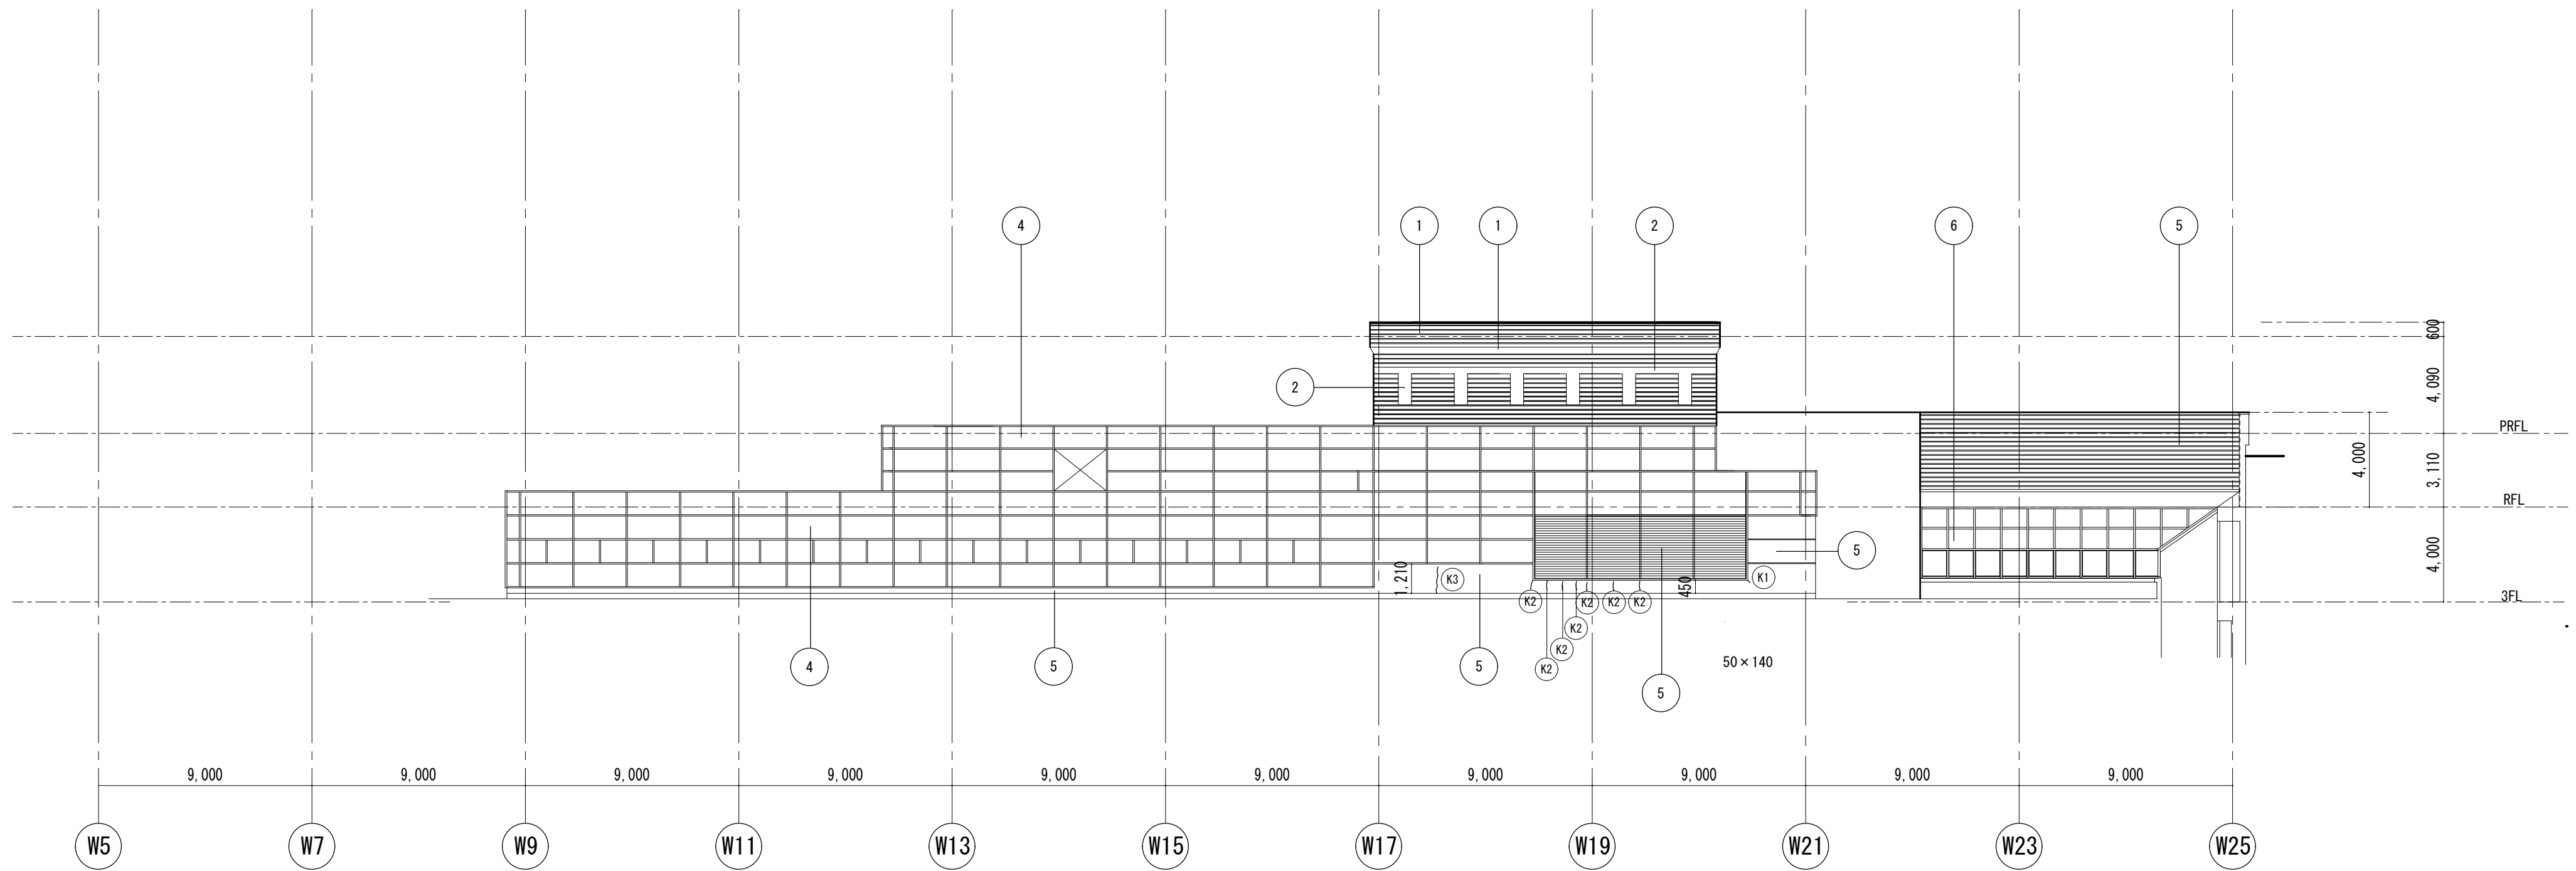
損傷調査表(3階北面・壁・亀裂)・追加

番号	損傷種別	内容	数量	単位	凡例番号
K1	爆裂	14×5cm	0.070	m ²	(B)
K2	亀裂	W=0.4mm, L=36cm 7本	2.520	m	(A)
K3	〃	W=0.3mm, L=112cm	1.120

(A)	ひび割れ部 自動式低圧エポキシ樹脂注入工法
(B)	モルタル塗り仕上げ 充填工法 欠損部0.25㎡未満/箇所 モルタル厚25mm モルタル層のみの欠損 鉄筋露出(エポキシ樹脂モルタル)
(C)	水洗い工法 高圧ホップによる水洗い・清掃
(D)	既設シーリング部 Uカットシール充填工法(個別) モルタル塗り仕上げひび割れ幅0.2mm以上 シーリング材 塗装有

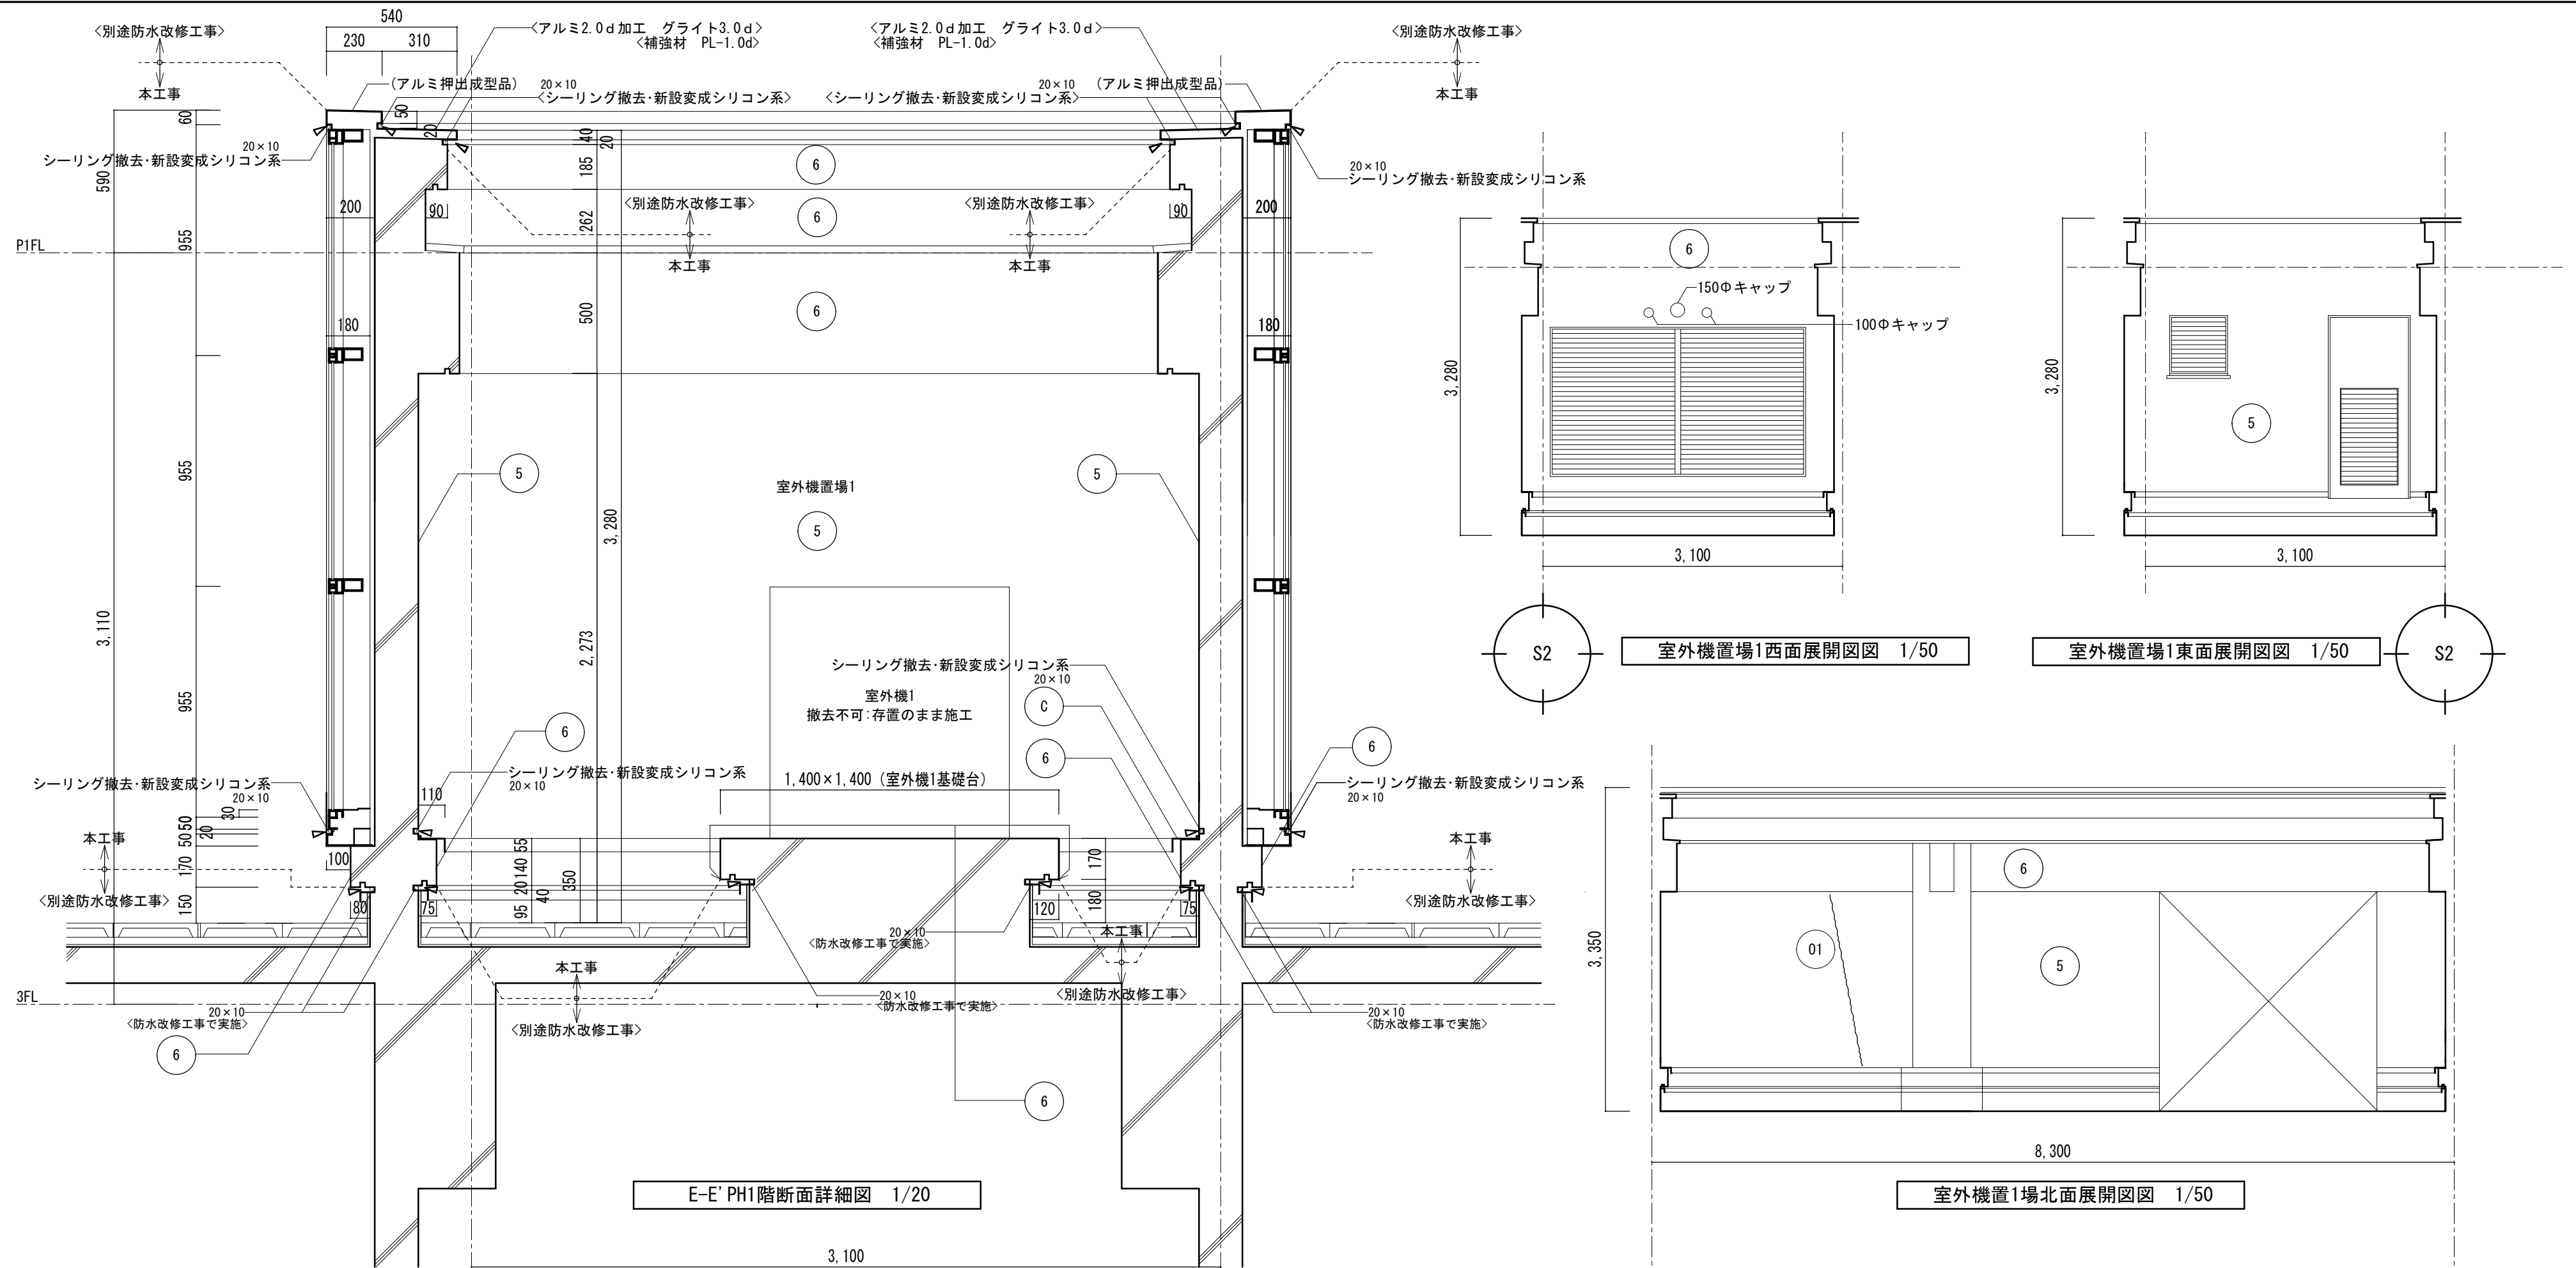
損傷調査表(PH階室外機置場1・壁・亀裂)・調査番号205の詳細

番号	損傷種別	内容	数量	単位	凡例番号
01	亀裂	既設シーリング跡、L=180cm	1.800	m	D
02	"	W=0.3mm, L=150cm	1.500		A
03	"	W=0.3mm, L=180cm	1.800		A
04	"	W=0.3mm, L=50cm	0.500		A
05	"	既設シーリング跡、L=180cm	1.800		D
06	"	W=0.3mm, L=170cm	1.700		A
07	"	既設シーリング跡、L=180cm	1.800		D
08	"	W=0.3mm, L=160cm	1.600		A
09	"	W=0.3mm, L=180cm	1.800		A

記号	上段 既設仕上げ施工内容 下段 改修仕上げ施工内容
5	コンクリート打放しVP塗(アスベスト含有仕上塗材+下地調整材) 塗膜剥離剤工法(剥離剤併用手工具ケレン工法)+既存塗膜はく離作業後の水洗い 又は高圧洗浄工程、シーリング部Uカットシール充填工法、爆裂補修、下地処理 の上、複層塗材Eローラー塗又は吹付(横目地部)
6	コンクリート打放しVP塗(アスベスト含有仕上塗材+下地調整材) 塗膜剥離剤工法(剥離剤併用手工具ケレン工法)+既存塗膜はく離作業後の水洗い 又は高圧洗浄工程、下地処理の上、複層塗材Eローラー塗
A	ひび割れ部 自動式低圧エポキシ樹脂注入工法
B	④-3 珪藻土塗り仕上げ 充填工法(個別) 欠損部0.25㎡未満/箇所 珪藻土厚25mm 珪藻土層のみの欠損 鉄筋露出(珪藻土樹脂珪藻土)
C	水洗い工法 高圧ホップによる水洗い・清掃
D	既設シーリング部 Uカットシール充填工法(個別) 珪藻土塗り仕上げひび割れ幅0.2mm以上 シーリング材 塗装有

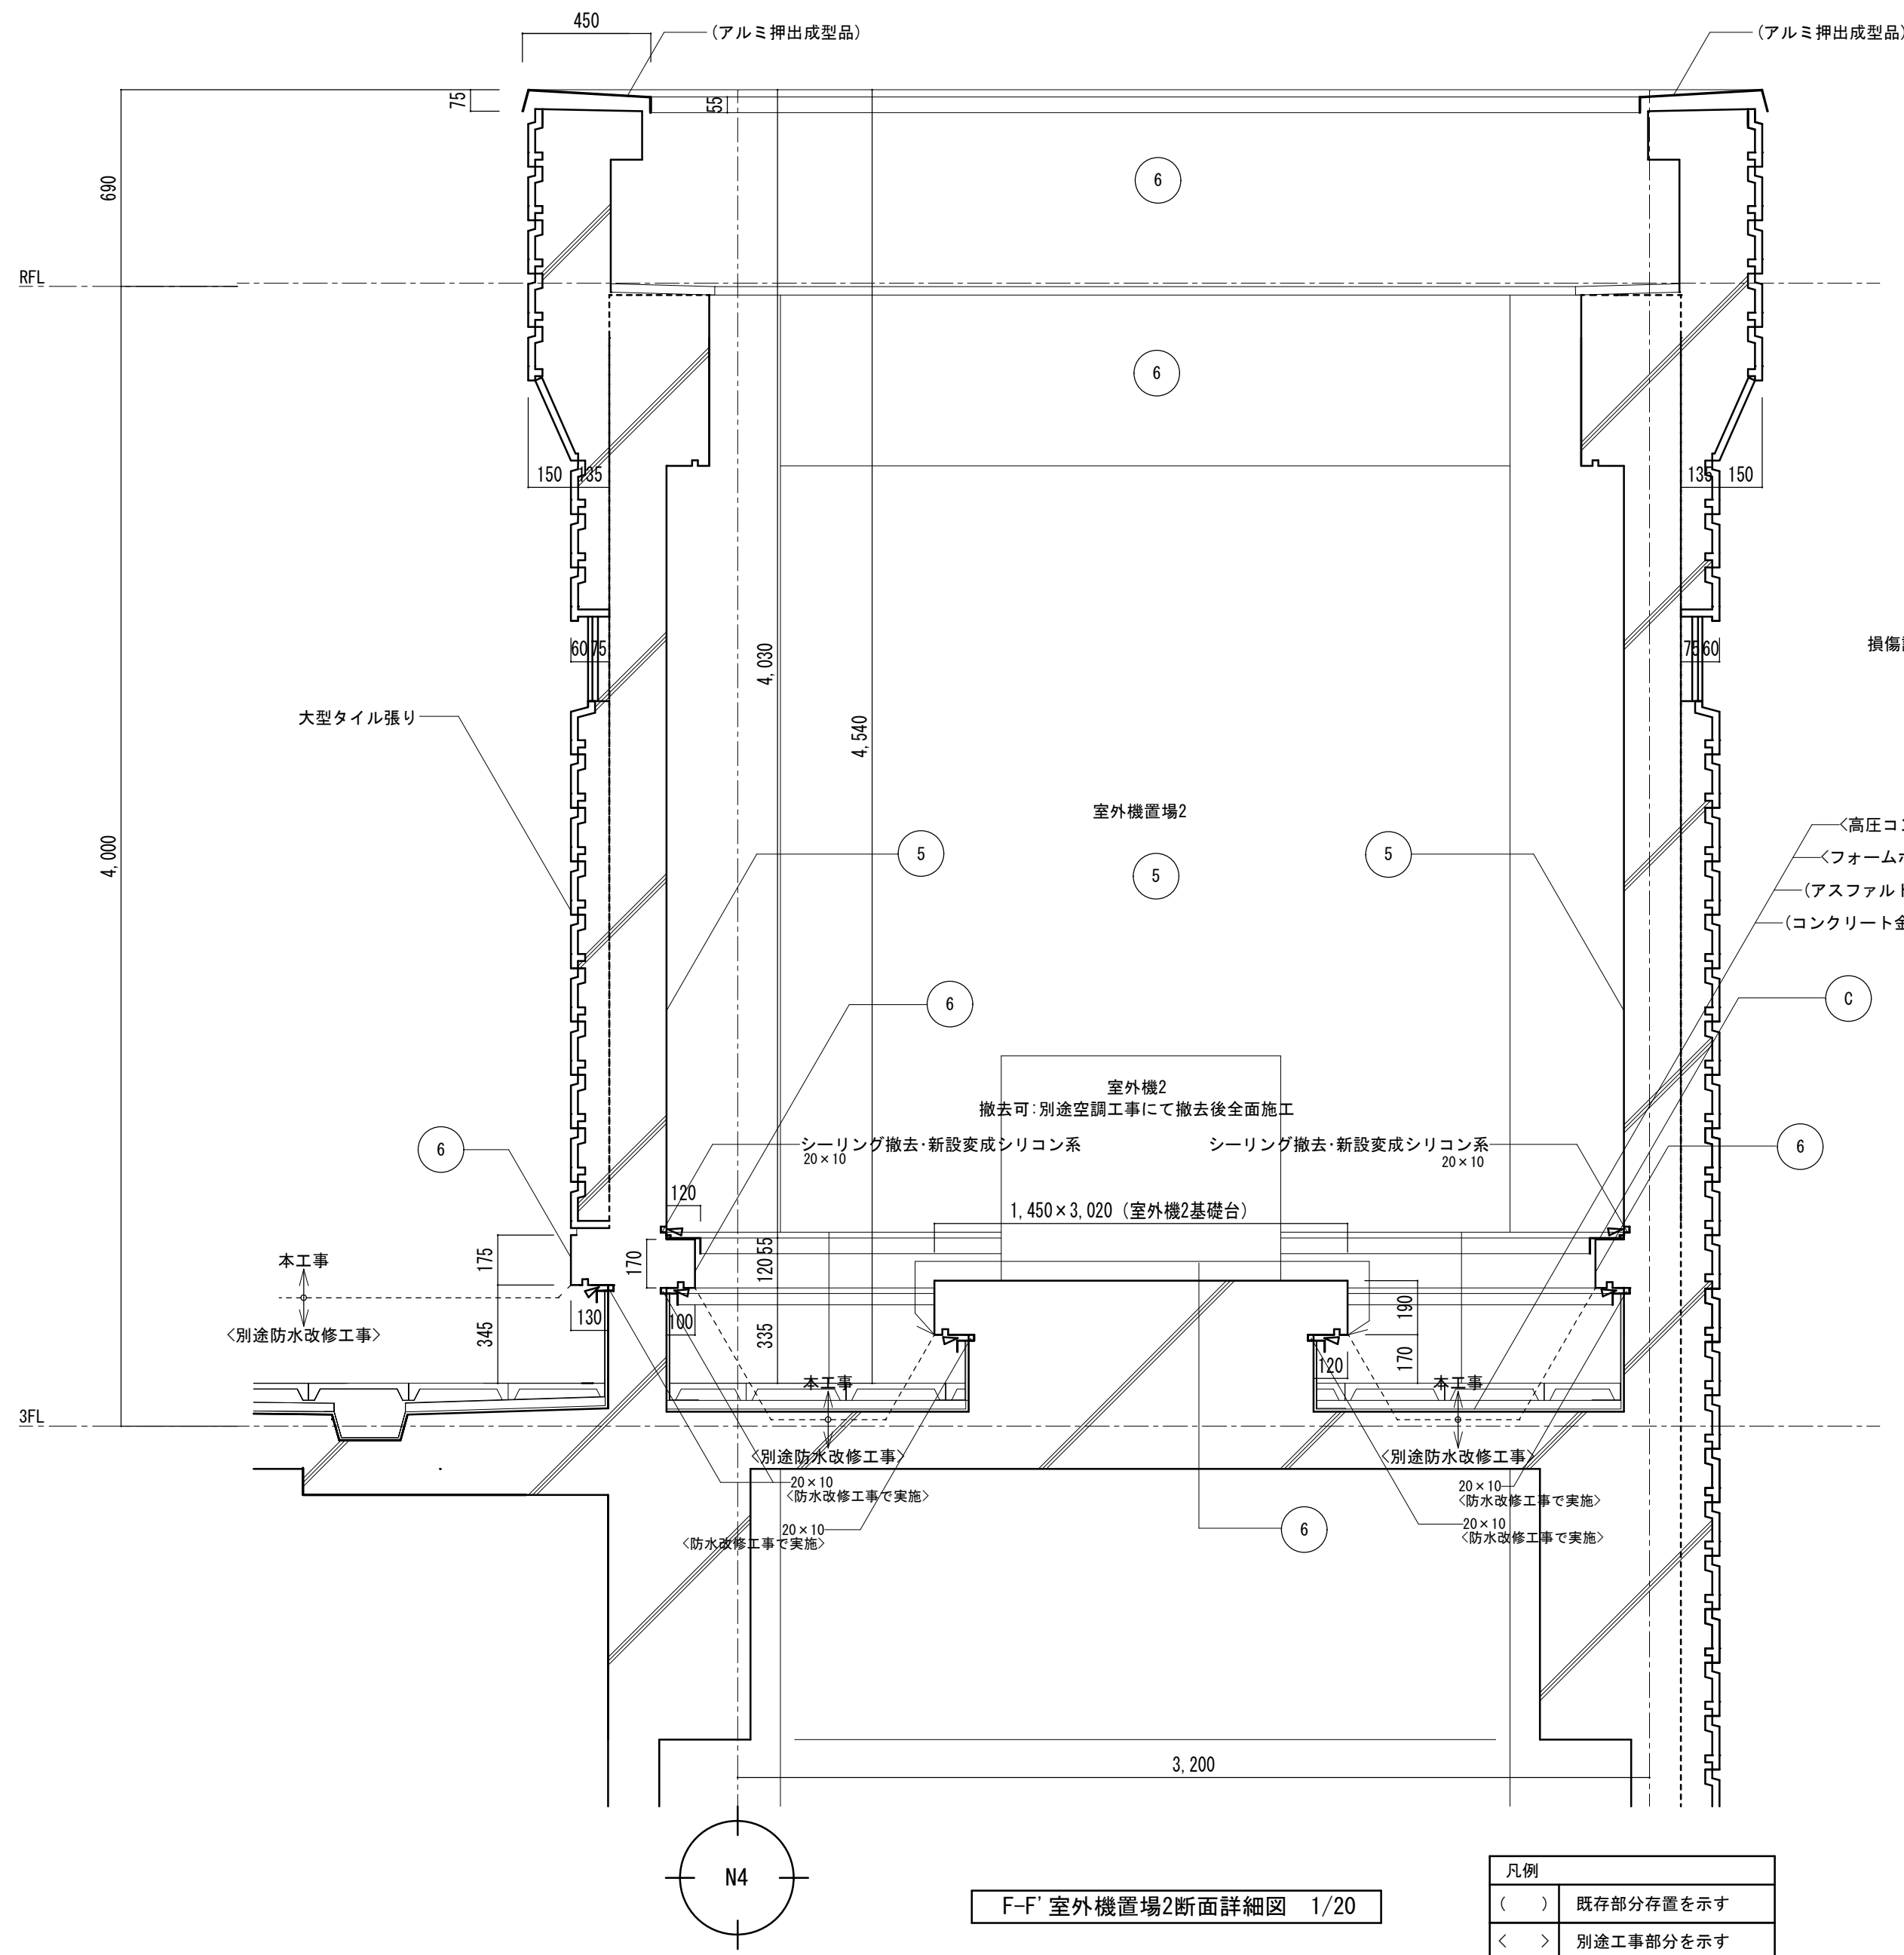
損傷調査表(3階室外機置場2・壁・亀裂)・調査番号166の詳細

番号	損傷種別	内容	数量	単位	凡例番号
G1	爆裂	10×30cm	0.030	m ²	(B)
G2	亀裂	W=0.3mm, L=150cm	1.500	m	(A)
G3	"	W=0.3mm, L=130cm	1.300		
G4	"	W=0.4mm, L=120cm	1.200		
G5	"	W=0.4mm, L=120cm	1.200		
G6	"	W=0.4mm, L=260cm	2.600		
G7	"	既設シーリング跡、L=260cm	2.600		
G8	"	W=0.5mm, L=30cm	0.300		
G9	"	W=0.5mm, L=320cm	3.200		
G10	"	W=0.5mm, L=320cm	3.200		
G11	"	W=0.3mm, L=130cm	1.300		
G12	"	W=0.5mm, L=320cm	3.200		
G13	"	W=0.5mm, L=320cm	3.200		
G14	"	既設シーリング跡、L=240cm	2.400		
G15	爆裂	100×8cm	0.080		
G16	亀裂	W=0.4mm, L=260cm	2.600	m	(A)
G17	"	既設シーリング跡、L=260cm	2.600		(D)
G18	"	既設シーリング跡、L=260cm	2.600		(A)
G19	"	既設シーリング跡、L=260cm	2.600		(A)
G20	"	W=0.3mm, L=130cm	1.300		(A)
G21	"	W=0.3mm, L=160cm	1.600		(A)
G22	"	W=0.3mm, L=120cm	1.200		(A)

(A)	ひび割れ部 自動式低圧エポキシ樹脂注入工法
(B)	④-3 モルタル塗り仕上げ 充填工法 (個別) 欠損部0.25㎡未満/箇所 モルタル厚25mm モルタル層のみの欠損 鉄筋露出 (エポキシ樹脂モルタル)
(C)	水洗い工法 高圧ホシノによる水洗い・清掃
(D)	既設シーリング部 Uカットシーリング充填工法 (個別) モルタル塗り仕上げひび割れ幅0.2mm以上 シーリング材 塗装有

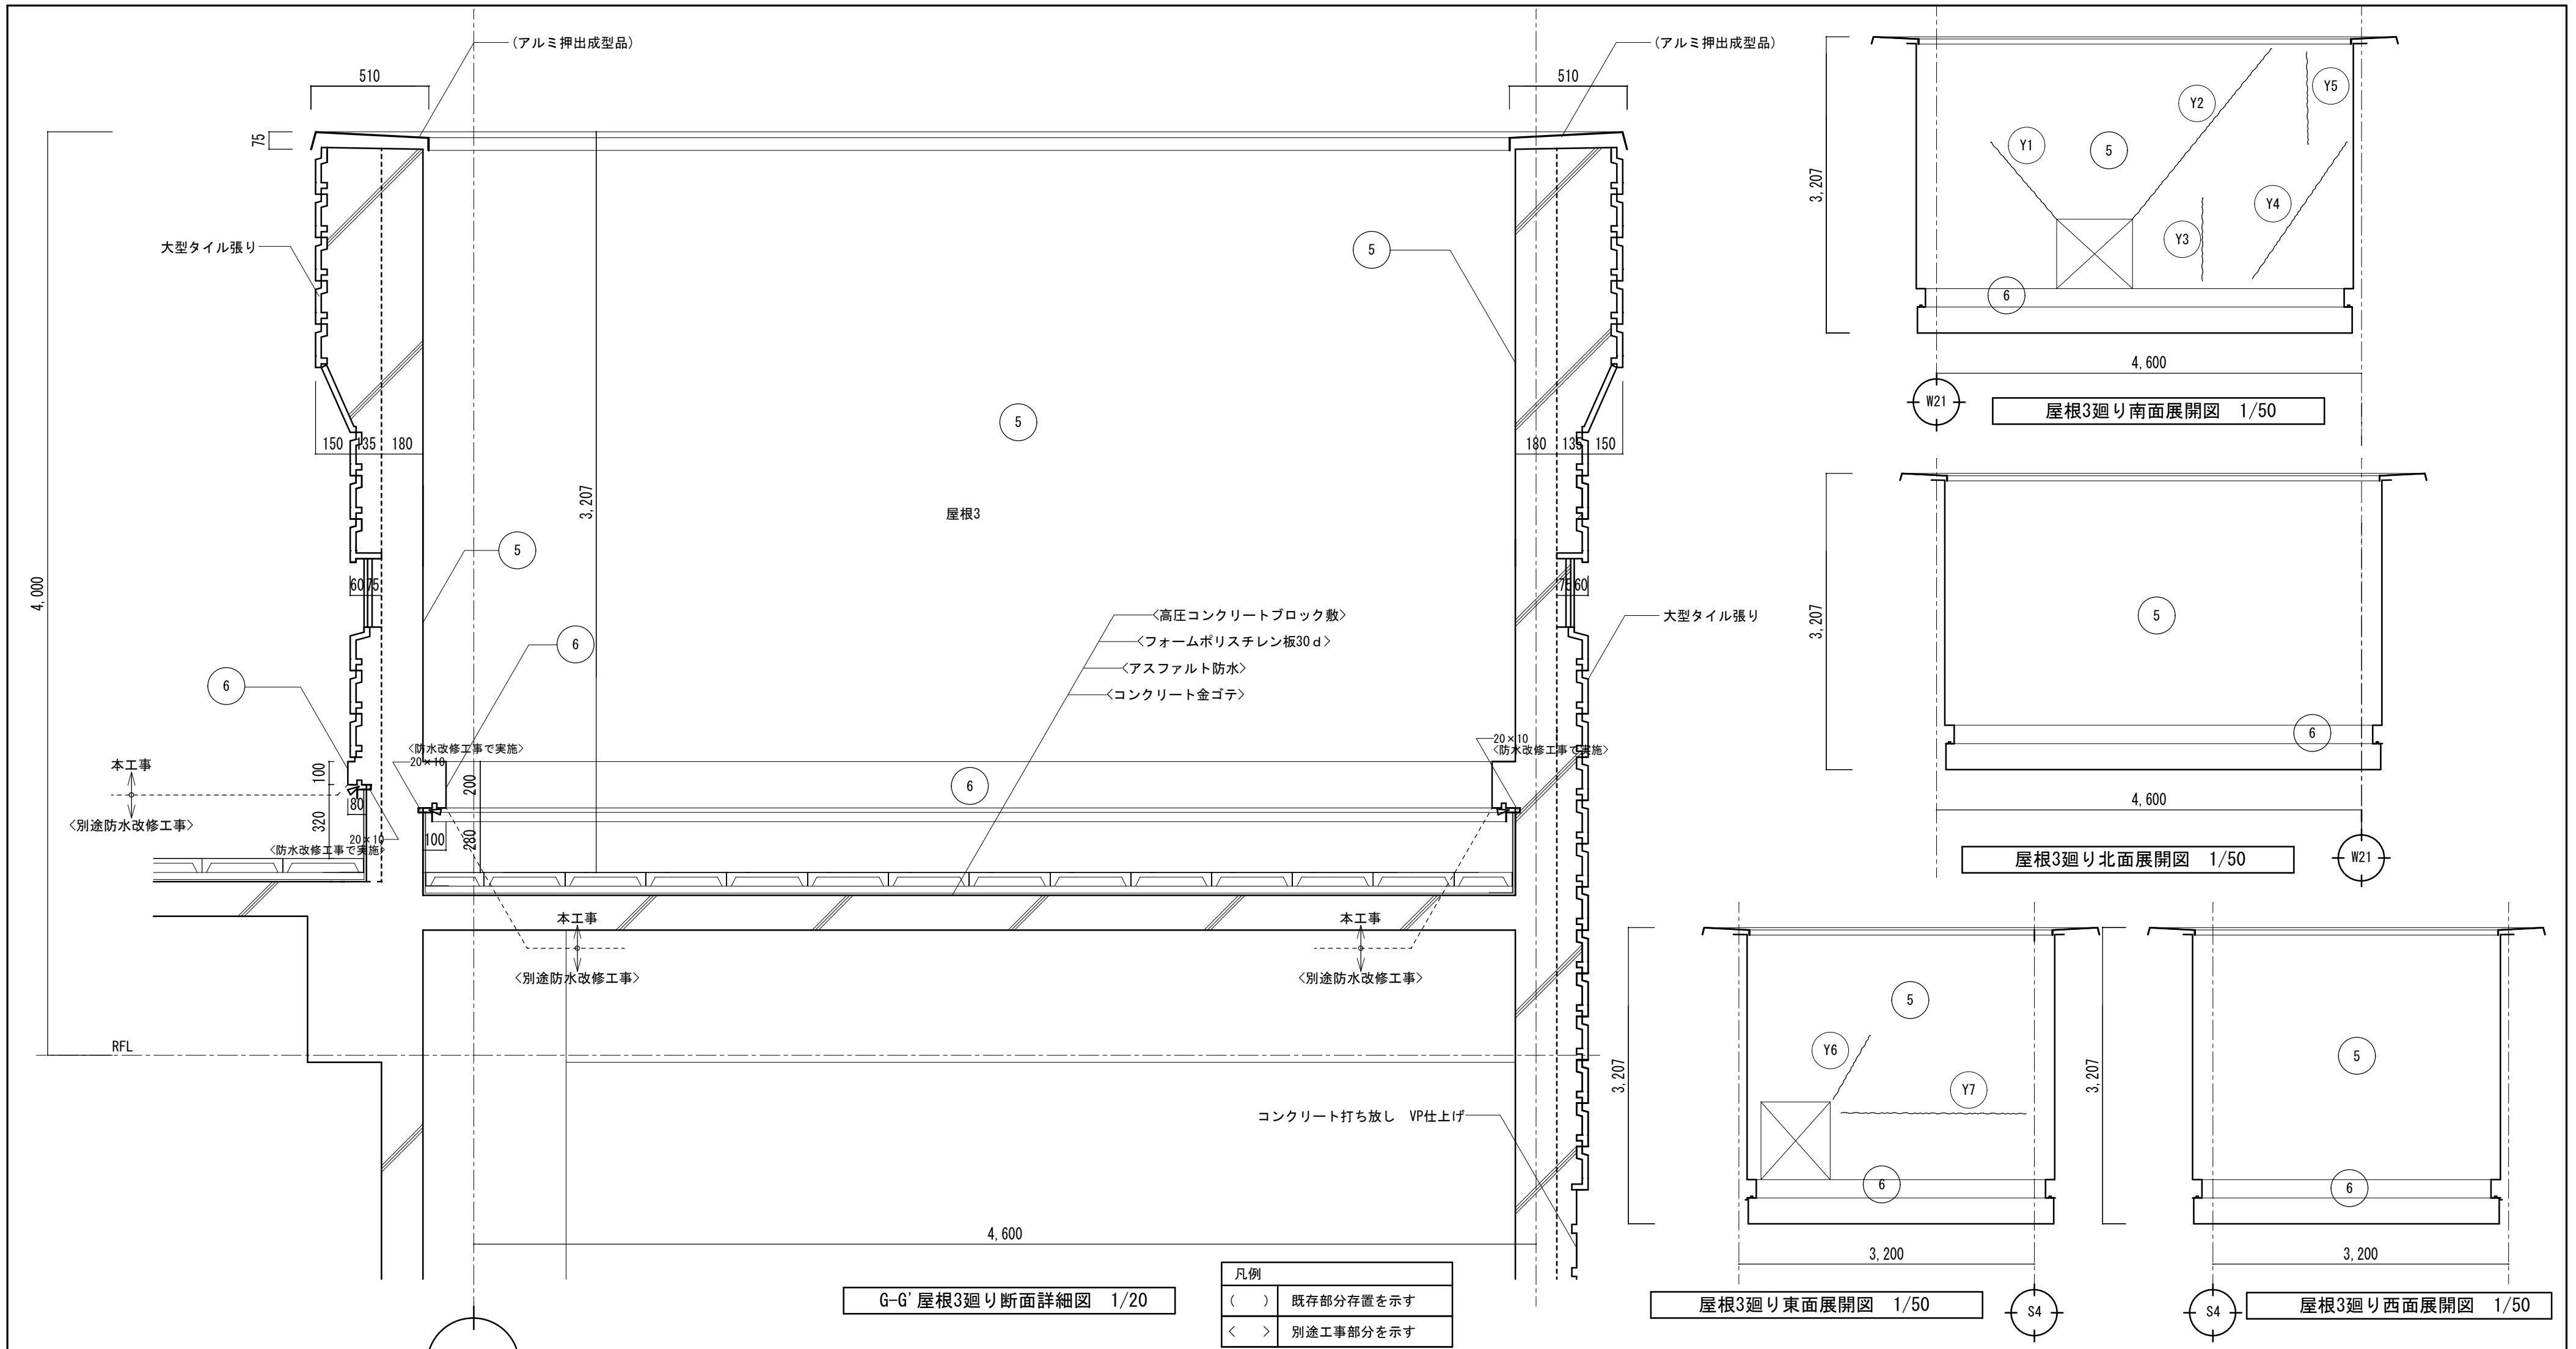
損傷調査表 (PH階屋根3・壁・亀裂)・調査番号207の詳細

番号	損傷種別	内容	数量	単位	凡例番号
Y1	亀裂	W=0.4mm, L=110cm	1.100	m	(A)
Y2	"	既設シーリング跡, L=238cm	2.380		(D)
Y3	"	W=0.4mm, L=90cm	0.900		(A)
Y4	"	W=0.4mm, L=180cm	1.800		
Y5	"	W=0.4mm, L=100cm	1.000		
Y6	"	W=0.3mm, L=80cm	0.800		
Y7	"	W=0.3mm, L=200cm	2.000

(A)	ひび割れ部 自動式低圧エポキシ樹脂注入工法
(B)	④-3 モルタル塗り仕上げ 充填工法 (個別) 欠損部0.25㎡未満/箇所 モルタル厚25mm モルタル層のみの欠損 鉄筋露出 (エポキシ樹脂モルタル)
(C)	水洗い工法 高圧ホップによる水洗い・清掃
(D)	既設シーリング部 Uカットシール充填工法 (個別) モルタル塗り仕上げひび割れ幅0.2mm以上 シーリング材 塗装有

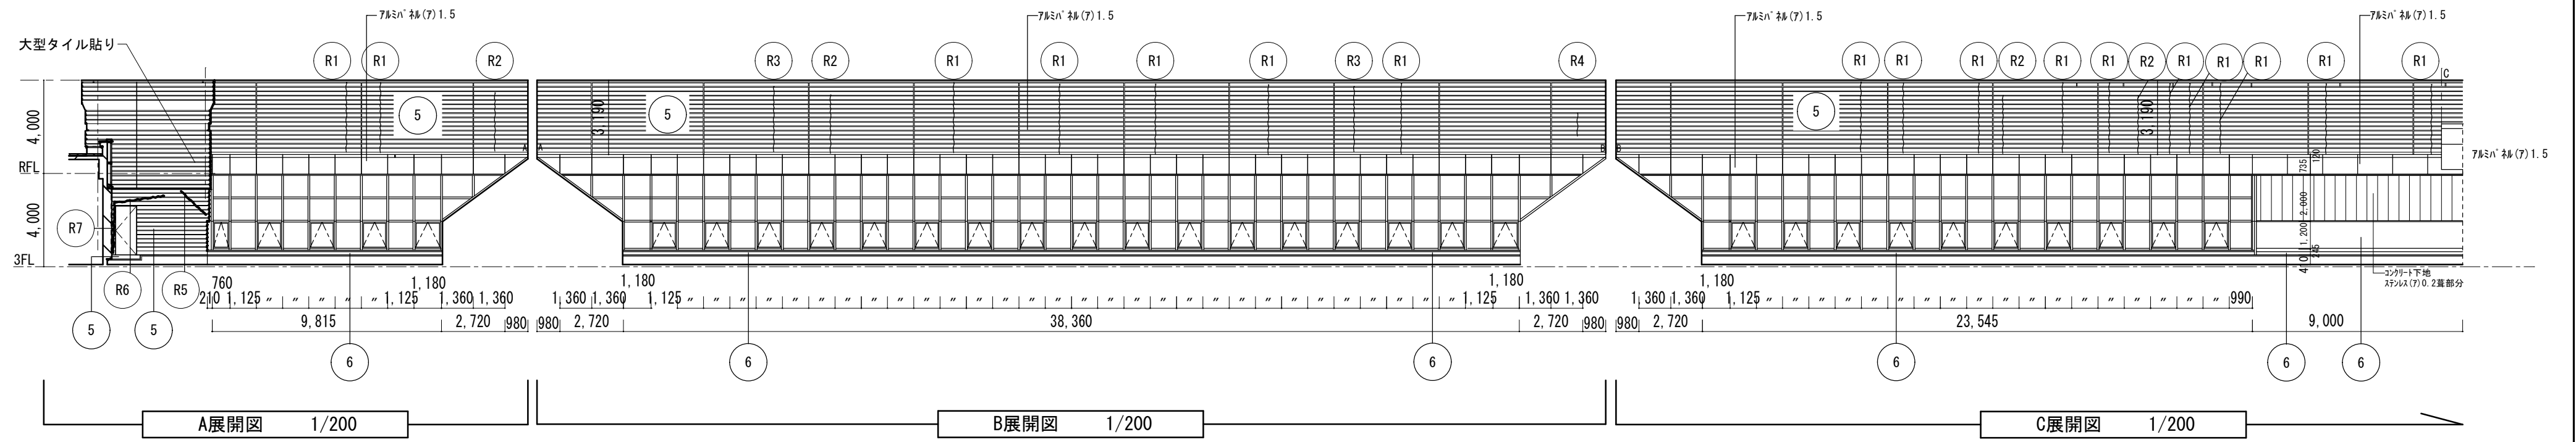
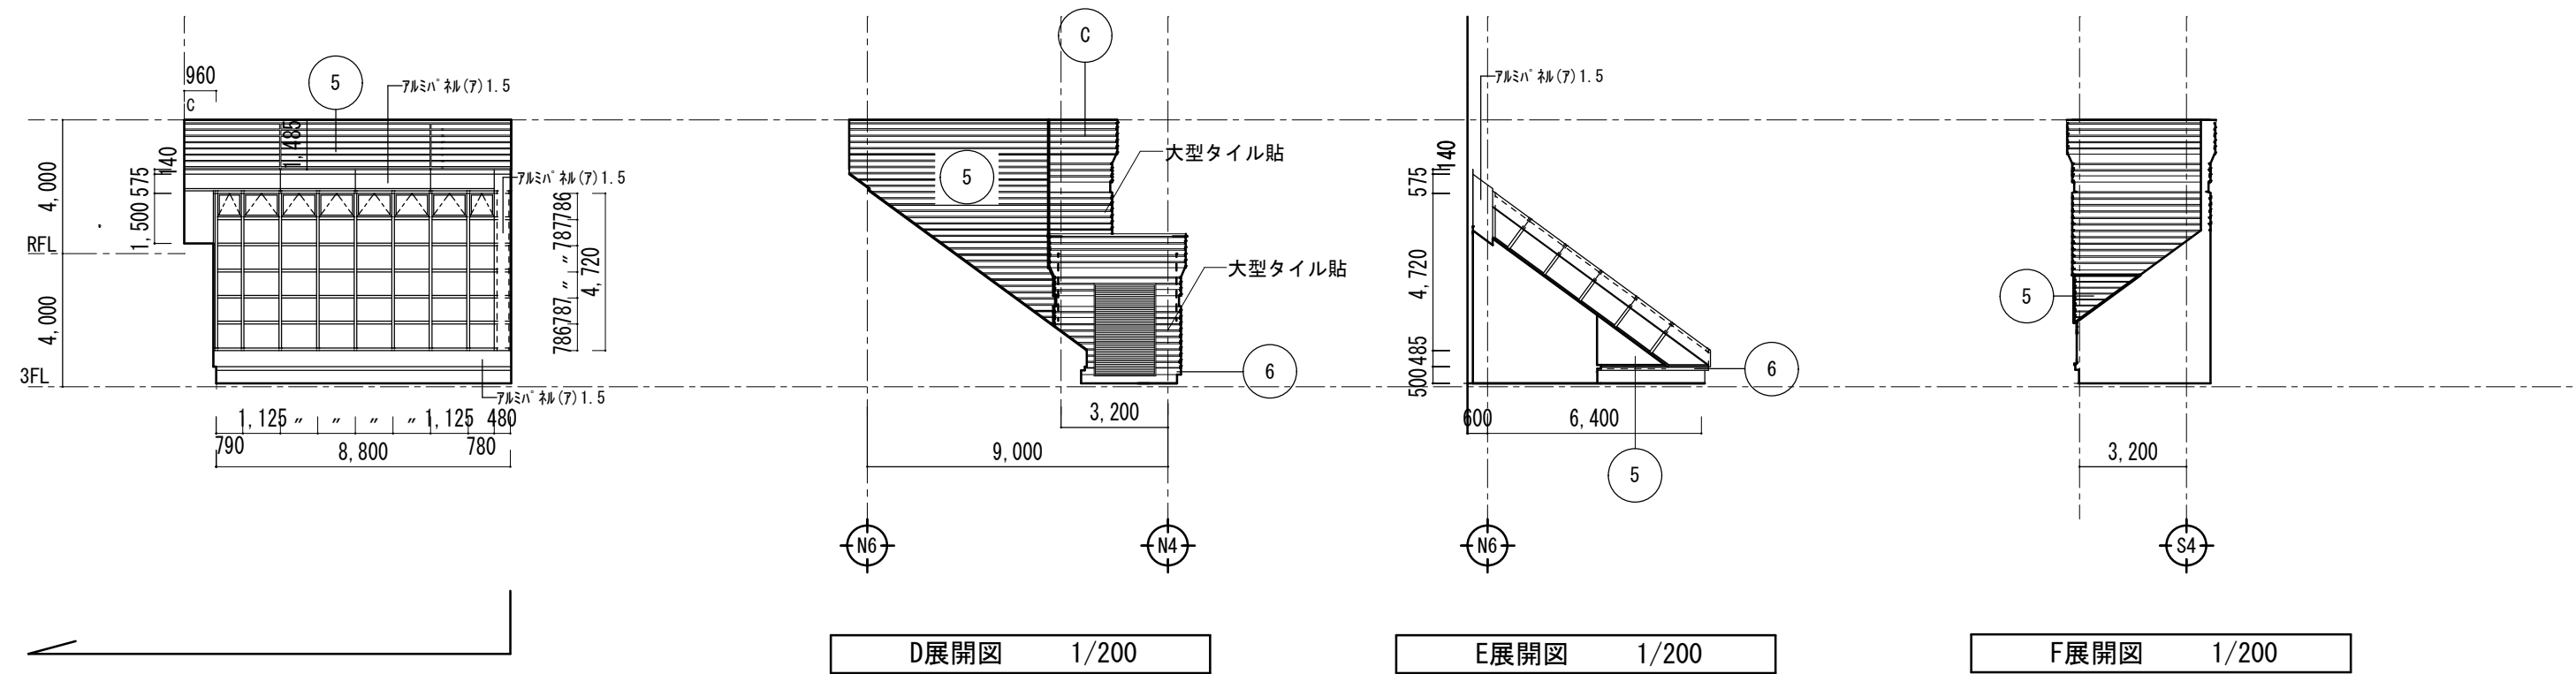
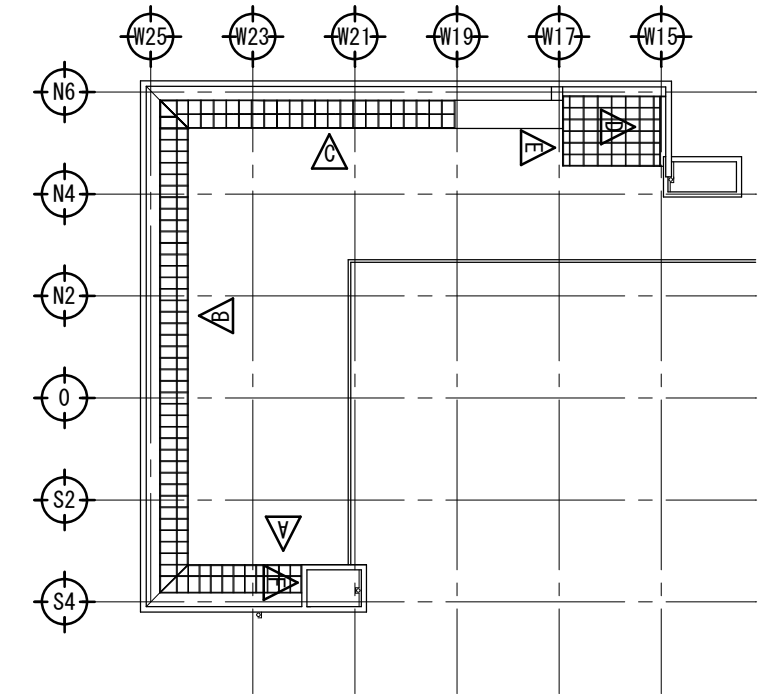
損傷調査表(PH階スカイライト廻り・壁・亀裂)・追加

番号	損傷種別	内容	数量	単位	凡例番号
R1	亀裂	W=0.5mm, L=300cm	17本	51.000	m (A)
R2	"	W=0.5mm, L=250cm	4本	10.000	
R3	"	W=0.5mm, L=280cm	2本	5.600	
R4	"	W=0.5mm, L=100cm		1.000	
R5	"	W=0.3mm, L=145cm		1.450	
R6	"	W=0.3mm, L=210cm		2.100	
R7	"	W=0.3mm, L=220cm		2.200

(A)	ひび割れ部 自動式低圧エポキシ樹脂注入工法
(B)	④-3 珪砂塗仕上げ 充填工法(個別) 欠損部0.25㎡未満/箇所 珪砂厚25mm 珪砂層のみの欠損 鉄筋露出(エポキシ樹脂珪砂)
(C)	水洗い工法 高圧ホップによる水洗い・清掃 既設シーリング部
(D)	Uカットシール充填工法(個別) 珪砂塗仕上げひび割れ幅0.2mm以上 シーリング材 塗装有
