徳島県土木整備部営繕課	・工事名 R6 営繕 文化の森総合公園 徳・八万 図書館外壁改修工事	・図面番号 GA-40	(株)徳島総合コンサルタント1級建築士事務所 事務所登録 徳島県知事登録 第21105号 徳島市北沖洲4丁目6-62 TEL664-8031 FAX664-8034 管理建築士 1級建築士第157348号 山田 昇
	・図面名 矩計詳細図3	・縮尺 1/50

損傷調査表(外部 1階東側)

徳島県土木整備部宮繕課	工事名 R6 宮繕 文化の森総合公園 徳・八万 図書館外壁改修工事	図面番号 GA-41	(株)徳島総合コンサルタント1級建築士事務所 事務所登録 徳島県知事登録 第21105号 徳島市北沖洲4丁目6-62 TEL664-8031 FAX664-8034 管理建築士 1級建築士第157348号 山田 昇
図面名 損傷調査表(外部)		縮尺 —

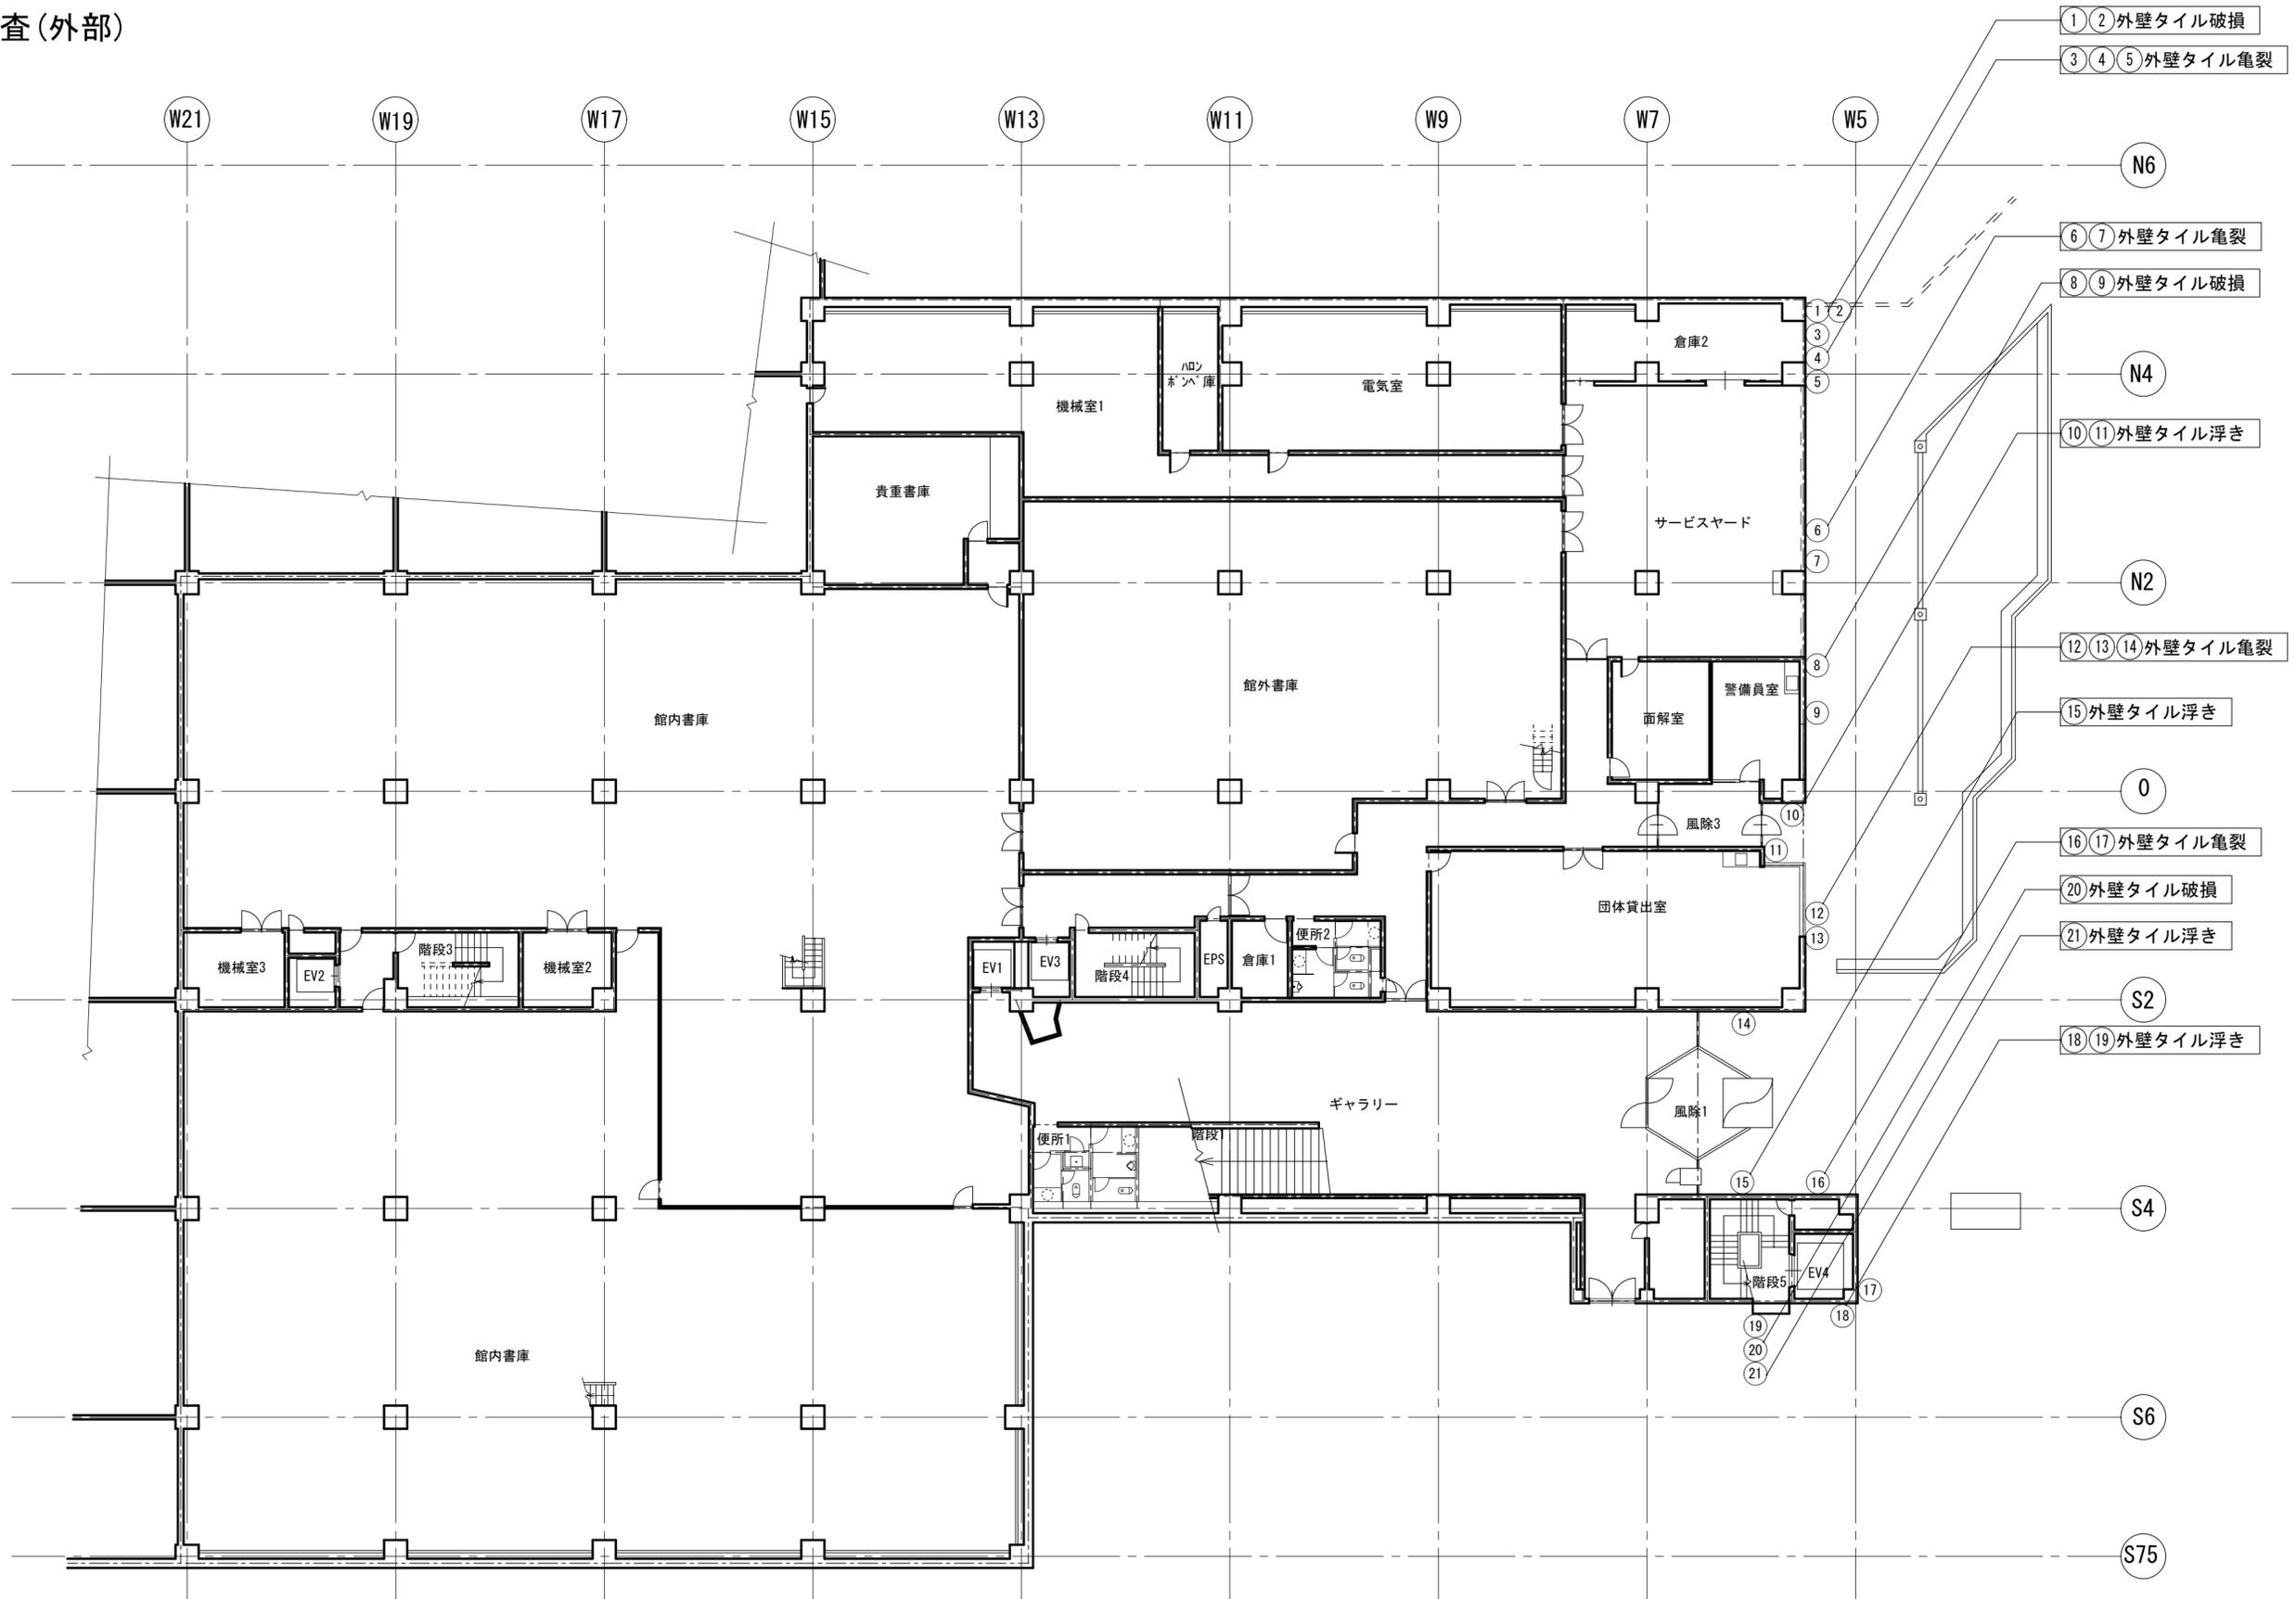
1階平面図 1/200

番号	部位	損傷種別	内容
1	外壁タイル	破損	2cm×2cm
2	外壁タイル	破損	2cm×8cm
3	外壁タイル	亀裂	W=0.1mm, L=19+15cm
4	外壁タイル	亀裂	W=0.1mm, L=20cm
5	外壁タイル	亀裂	W=0.2mm, L=59+12cm
6	外壁タイル	亀裂	W=0.3mm, L=22cm
7	打放し外壁	亀裂	W=1.0mm, L=20cm
8	外壁タイル	破損	1cm×5cm
9	外壁タイル	破損	1cm×6cm
10	外壁タイル	浮き	45cm×125cm
11	外壁タイル	浮き	60cm×134cm
12	外壁タイル	亀裂	W=0.1mm, L=15cm
13	外壁タイル	亀裂	W=0.1mm, L=3cm
14	外壁タイル	亀裂	W=0.2mm, L=10cm
15	外壁タイル	浮き	250cm×15cm
16	外壁タイル	亀裂	W=0.2mm, L=61+12cm
17	外壁タイル	亀裂	W=0.1mm, L=22cm
18	外壁タイル	浮き	25cm×15cm
19	外壁タイル	浮き	22cm×15cm
20	外壁タイル	破損	2cm×3cm
21	外壁タイル	浮き	10cm×15cm

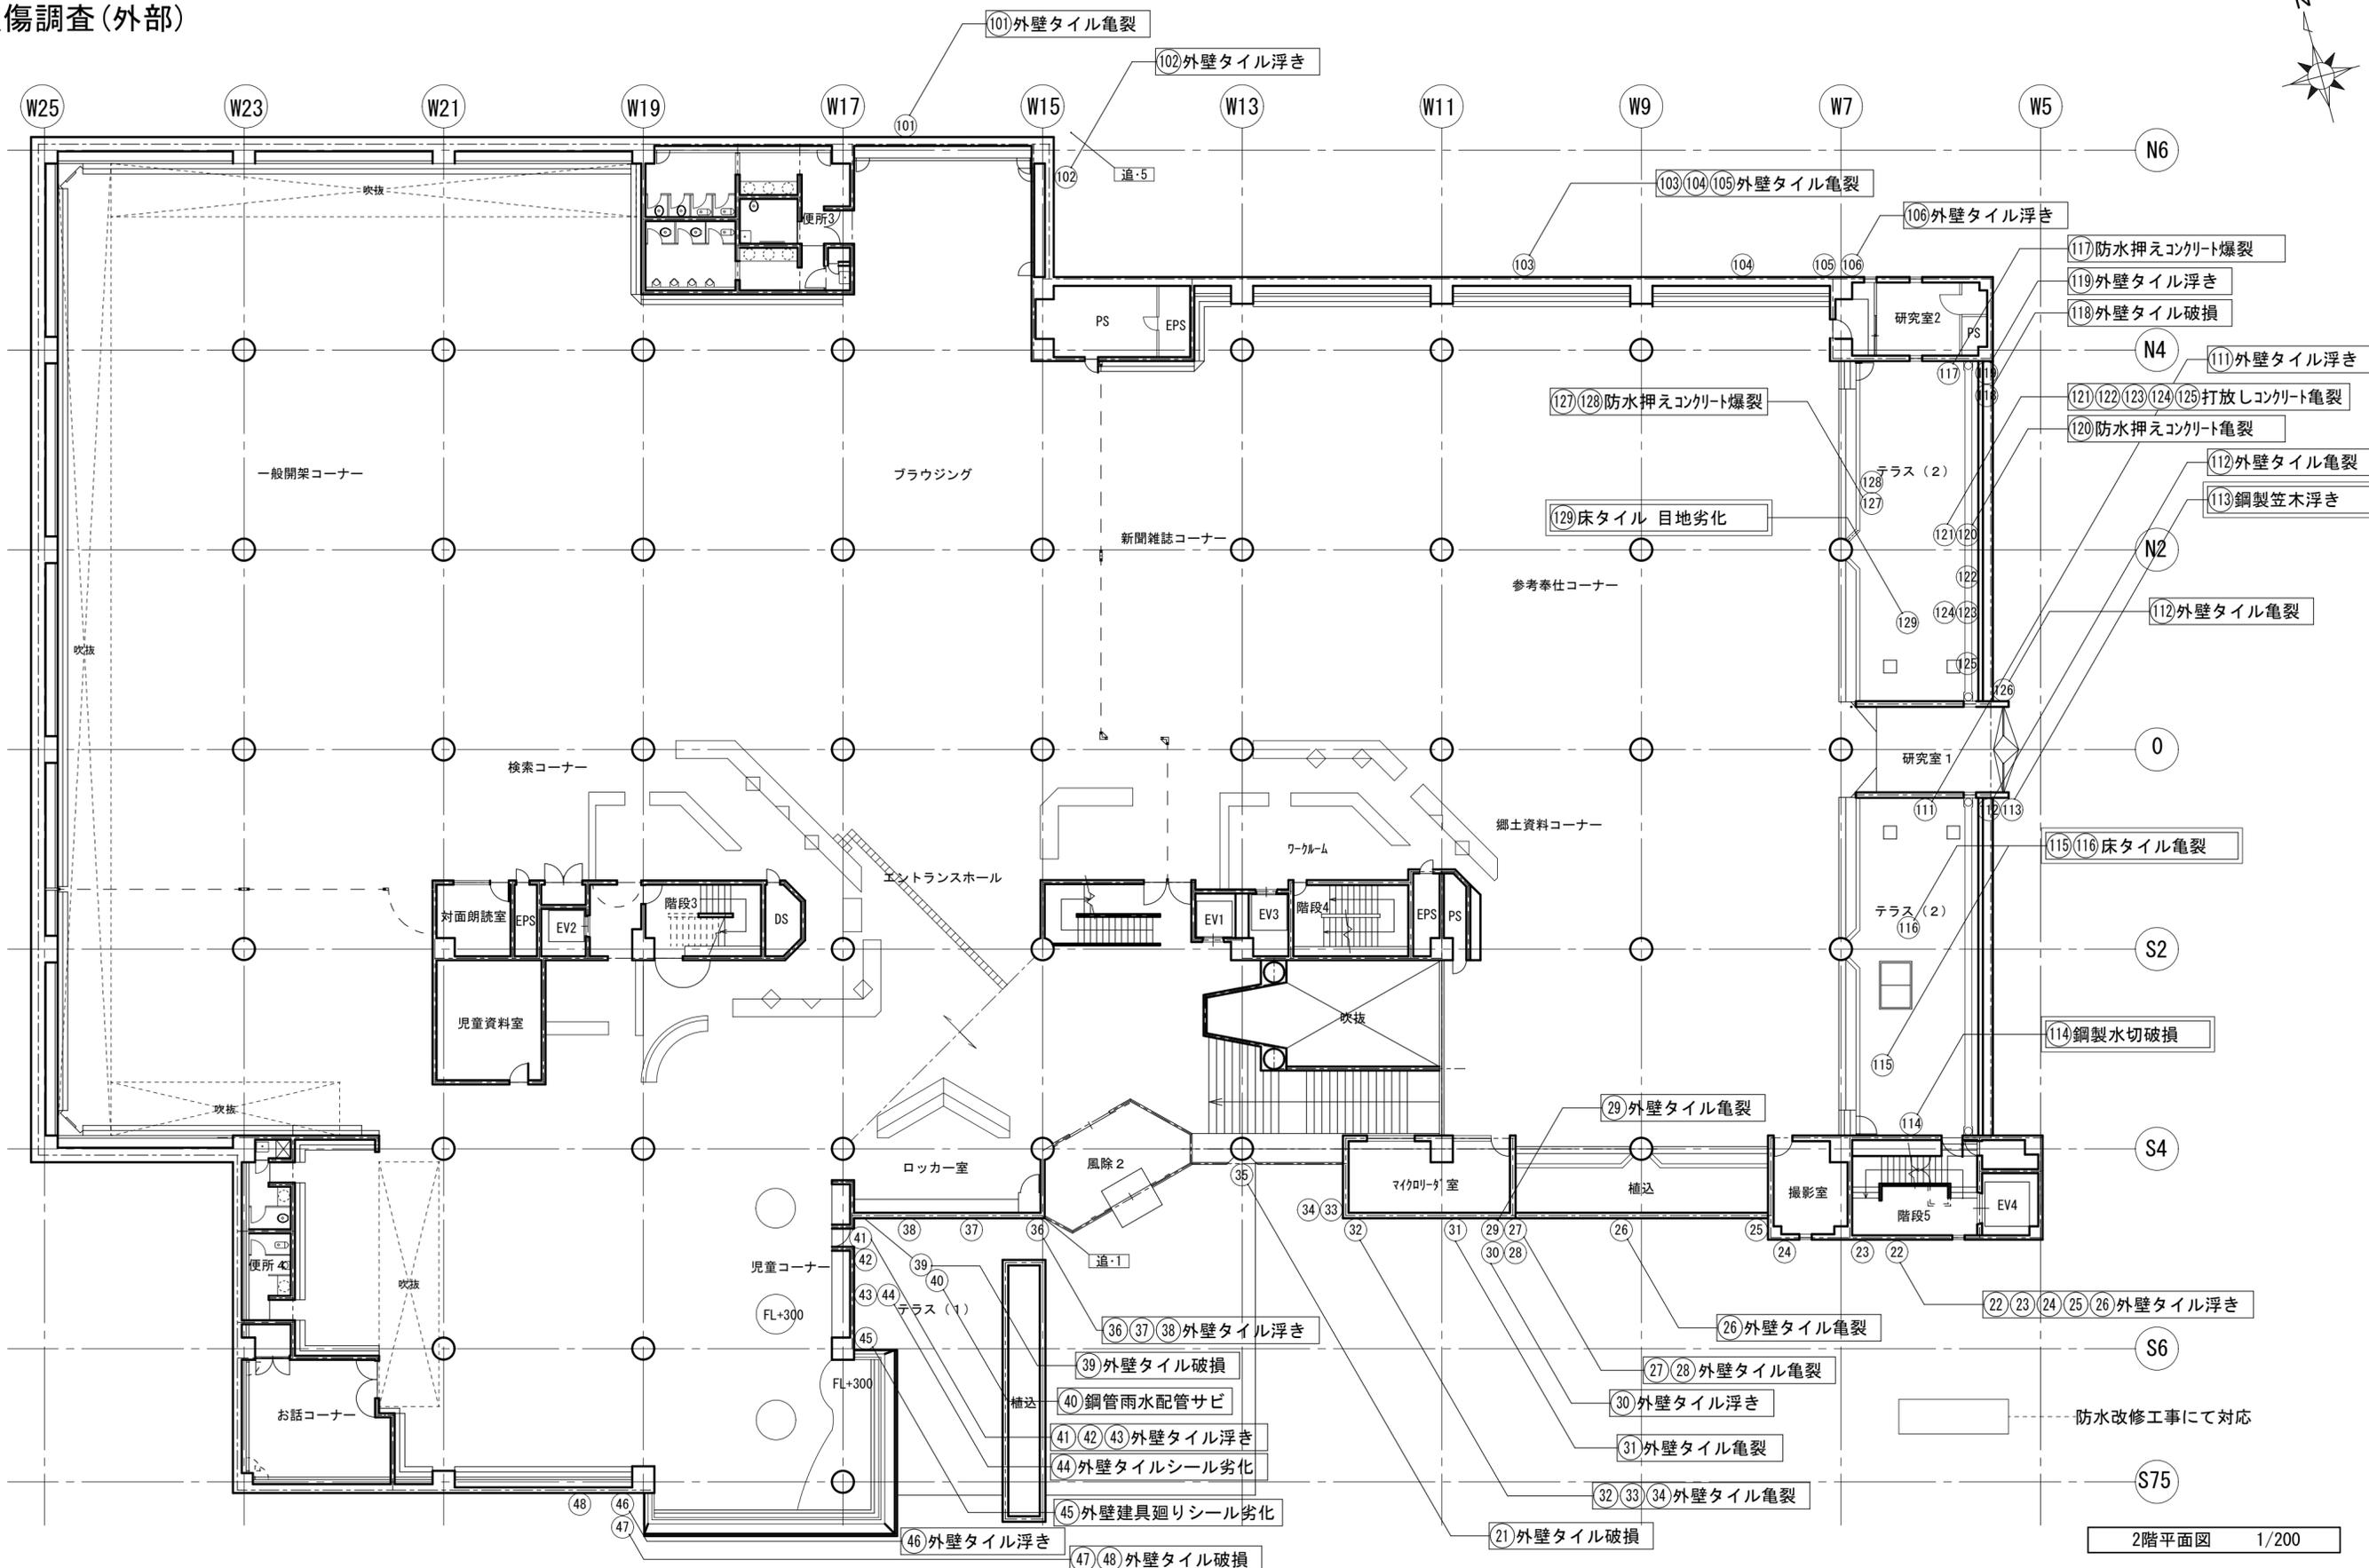
2階平面図 1/200

損傷調査表(外部 2階南側)

番号	部位	損傷種別	内容
22	外壁タイル	浮き	25cm×15cm×2
23	外壁タイル	浮き	35cm×18cm
24	外壁タイル	浮き	25cm×15cm×2
25	外壁タイル	浮き	25cm×15cm×2
26	外壁タイル	亀裂	W=0.5mm, L=22cm
27	外壁タイル	浮き	25cm×15cm
28	外壁タイル	浮き	10cm×15cm×2
29	外壁タイル	亀裂	W=0.2mm, L=18cm
30	外壁タイル	浮き	25cm×15cm×2
31	外壁タイル	亀裂	W=0.2mm, L=20+16+14cm
32	外壁タイル	浮き	25cm×15cm×10
33	外壁タイル	浮き	25cm×15cm
34	外壁タイル	浮き	25cm×15cm×2
35	外壁タイル	浮き	50cm×72cm
36	外壁タイル	浮き	30cm×200cm
37	外壁タイル	浮き	25cm×15cm
38	外壁タイル	浮き	25cm×15cm×2
39	外壁タイル	浮き	13cm×15cm
40	雨水配管	サビ	L=60cm
41	外壁タイル	浮き	19cm×15cm×2
42	外壁タイル	浮き	25cm×15cm×3
43	外壁タイル	浮き	25cm×15cm×2
44	外壁タイル	シール劣化	L=220cm
45	外壁建具廻り	シール劣化	L=400cm
46	外壁タイル	浮き	25cm×15cm×2
47	外壁タイル	破損	22cm×15cm
48	外壁タイル	破損	25cm×15cm×2

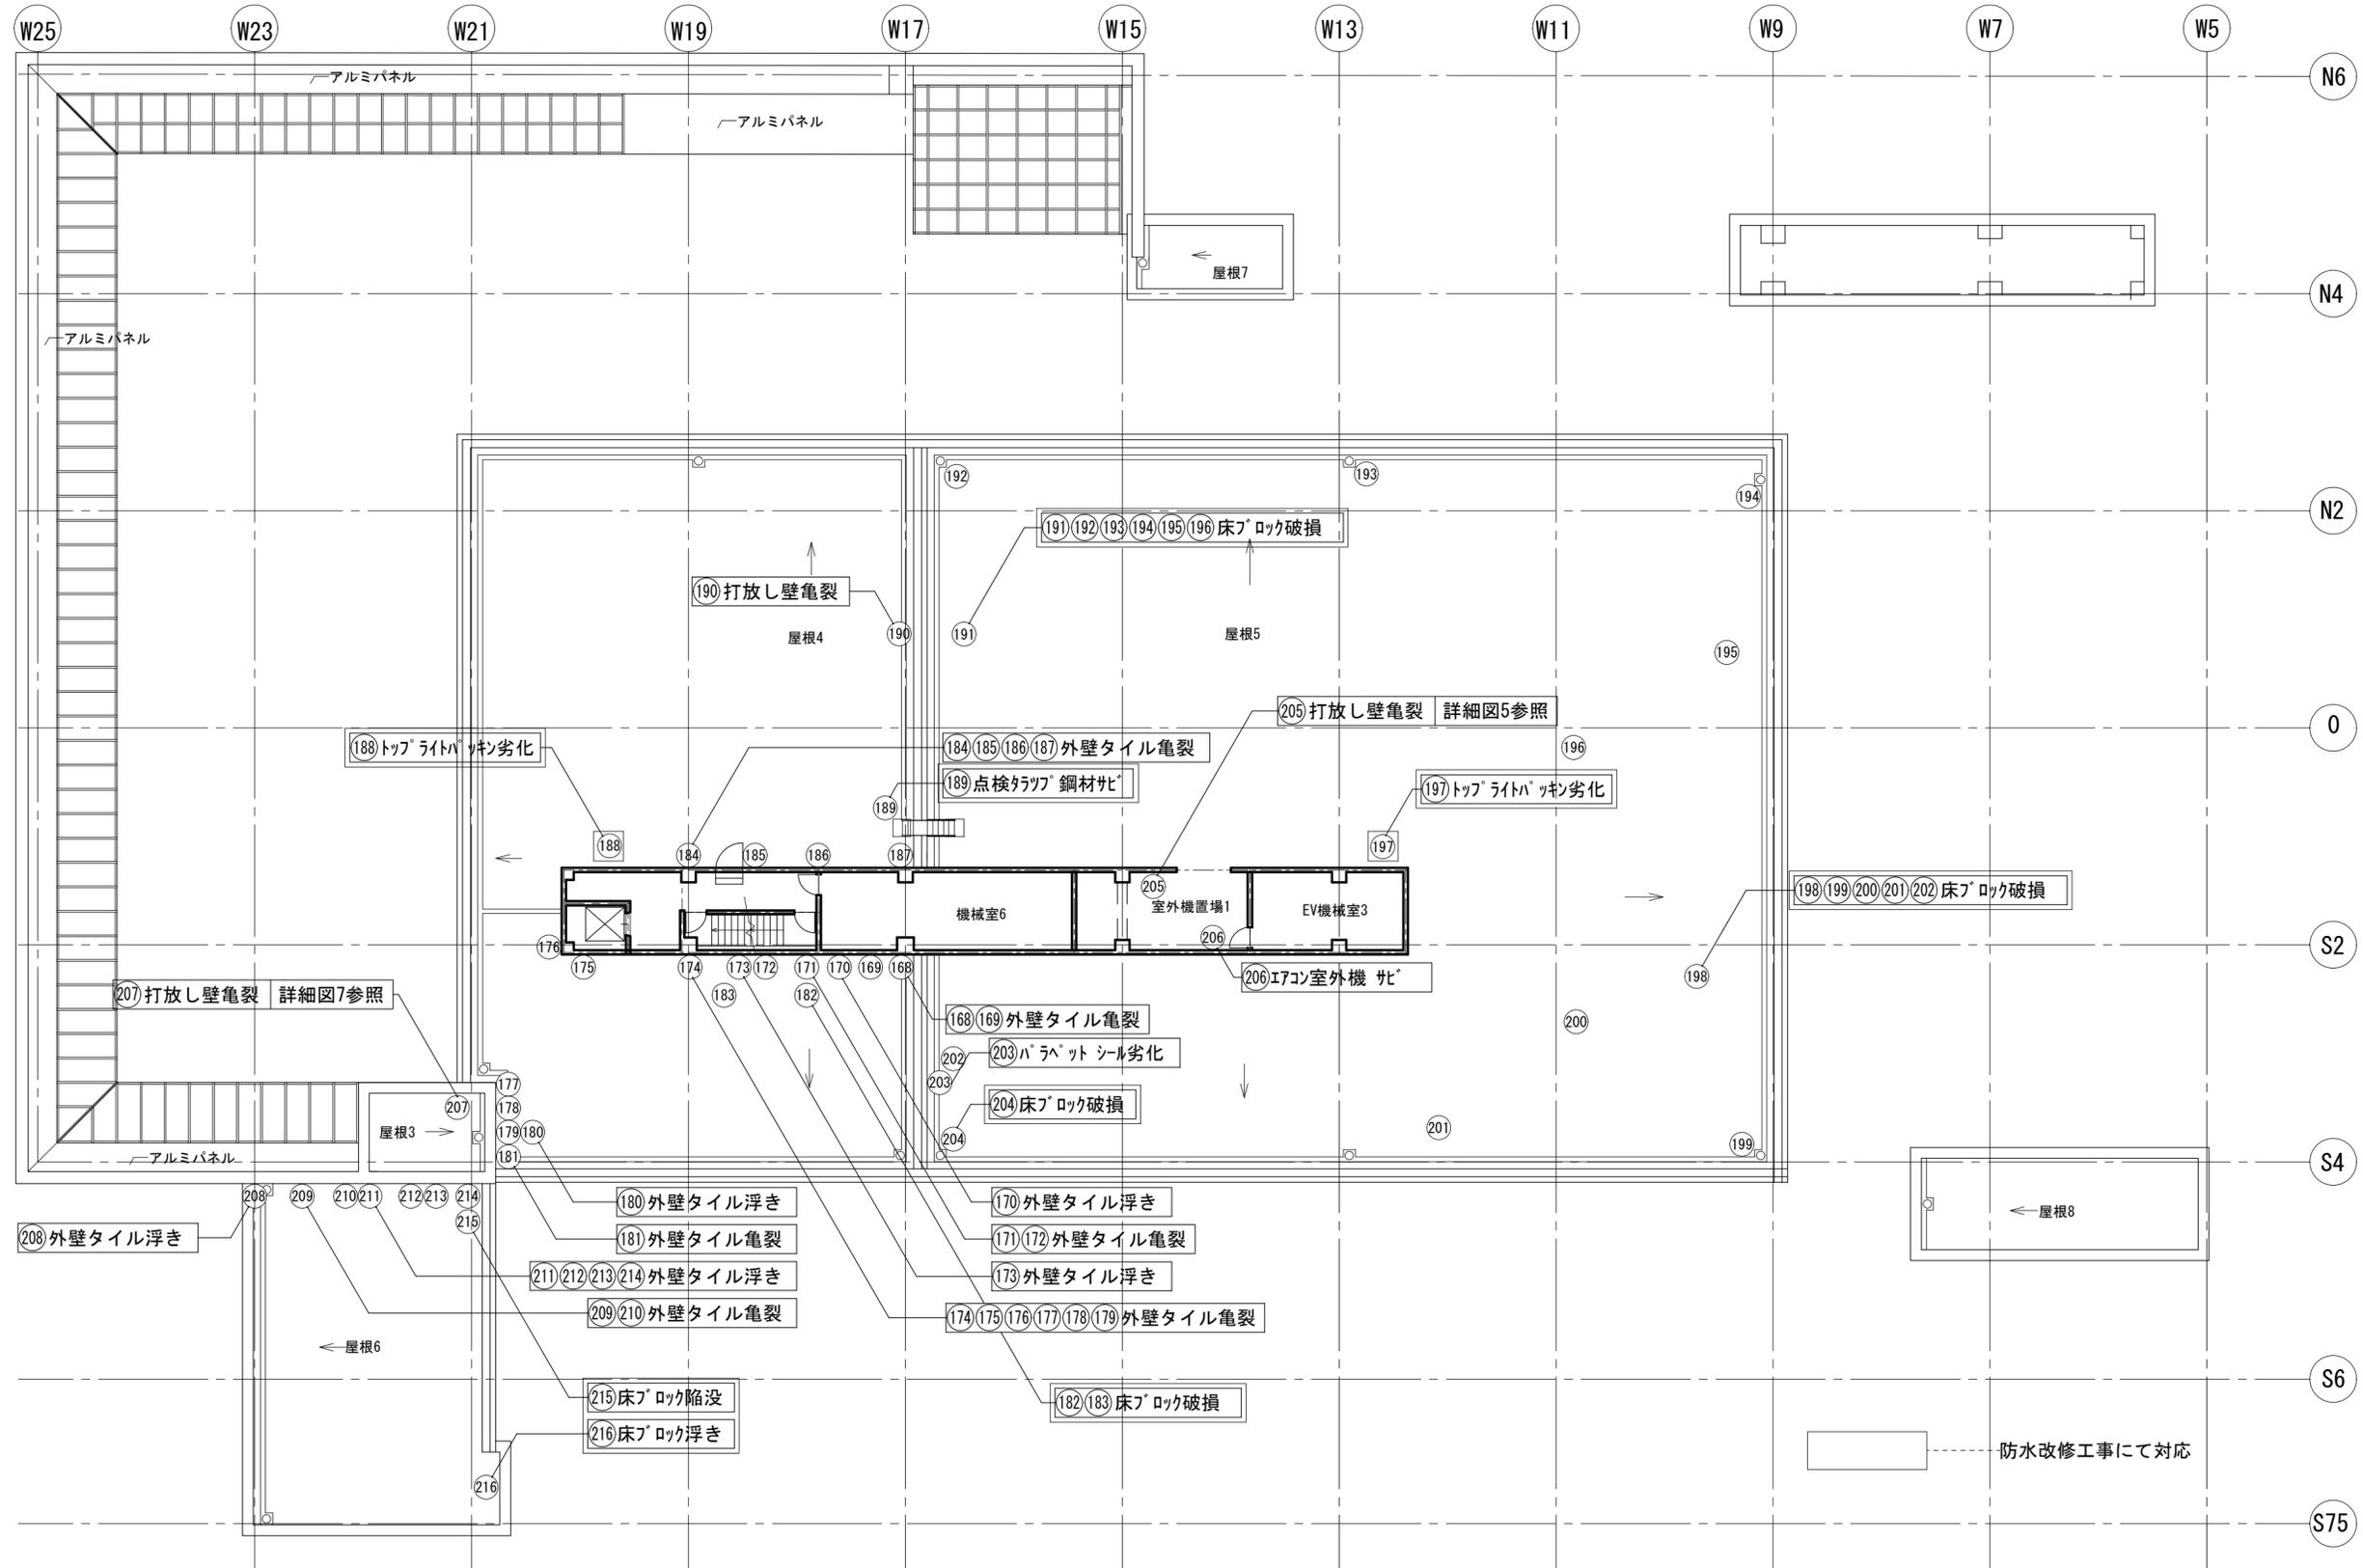
塔屋階平面図1 1/200

損傷調査表(外部 PH階)

番号	部位	損傷種別	内容
168	外壁タイル	亀裂	W=0.3mm, L=127cm
169	外壁タイル	亀裂	W=0.3mm, L=30cm
170	外壁タイル	浮き	69cm×57cm
171	外壁タイル	亀裂	W=0.3mm, L=15cm
172	外壁タイル	亀裂	W=0.3mm, L=15cm
173	外壁タイル	浮き	23cm×19cm
174	外壁タイル	亀裂	W=0.3mm, L=15cm
175	外壁タイル	亀裂	W=0.3mm, L=14cm
176	外壁タイル	亀裂	W=0.3mm, L=15cm
177	外壁タイル	亀裂	W=0.3mm, L=19cm
178	外壁タイル	亀裂	W=0.3mm, L=15cm
179	外壁タイル	亀裂	W=0.3mm, L=17cm
180	外壁タイル	浮き	69cm×19cm
181	外壁タイル	亀裂	W=0.3mm, L=19cm
182	床	破損	73cm×37cm
183	床	破損	73cm×73cm
184	外壁タイル	亀裂	W=0.3mm, L=34cm
185	外壁タイル	亀裂	W=0.3mm, L=38cm
186	外壁タイル	亀裂	W=0.3mm, L=52cm
187	外壁タイル	亀裂	W=0.3mm, L=15cm
188	トリアイト	ハック劣化	L=440cm×4
189	点検トリアイト	サビ	A=220×60cm
190	打放し壁	亀裂	W=0.3mm, L=20cm
191	床	破損	37cm×37cm
192	床	破損	37cm×37cm
193	床	破損	37cm×37cm
194	床	破損	73cm×37cm
195	床	破損	37cm×37cm
196	床	破損	37cm×37cm
197	トリアイト	ハック劣化	L=440cm×4
198	床	破損	37cm×37cm
199	床	破損	37cm×37cm
200	床	破損	37cm×37cm
201	床	破損	37cm×37cm
202	床	破損	37cm×37cm
203	パレット	シール劣化	L=889cm
204	床	破損	37cm×37cm
205	打放し壁	亀裂	外壁改修詳細図5参照
206	室外機	サビ	A=100×100cm×4×2

207	打放し壁	亀裂	外壁改修詳細図7参照
208	外壁タイル	浮き	6cm×10cm
209	外壁タイル	亀裂	W=0.3mm, L=25cm
210	外壁タイル	亀裂	W=0.3mm, L=28cm
211	外壁タイル	浮き	20cm×18cm
212	外壁タイル	浮き	20cm×18cm
213	外壁タイル	浮き	60cm×18cm
214	外壁タイル	浮き	20cm×18cm
215	床	陥没	218cm×35cm
216	床	浮き	380cm×8cm

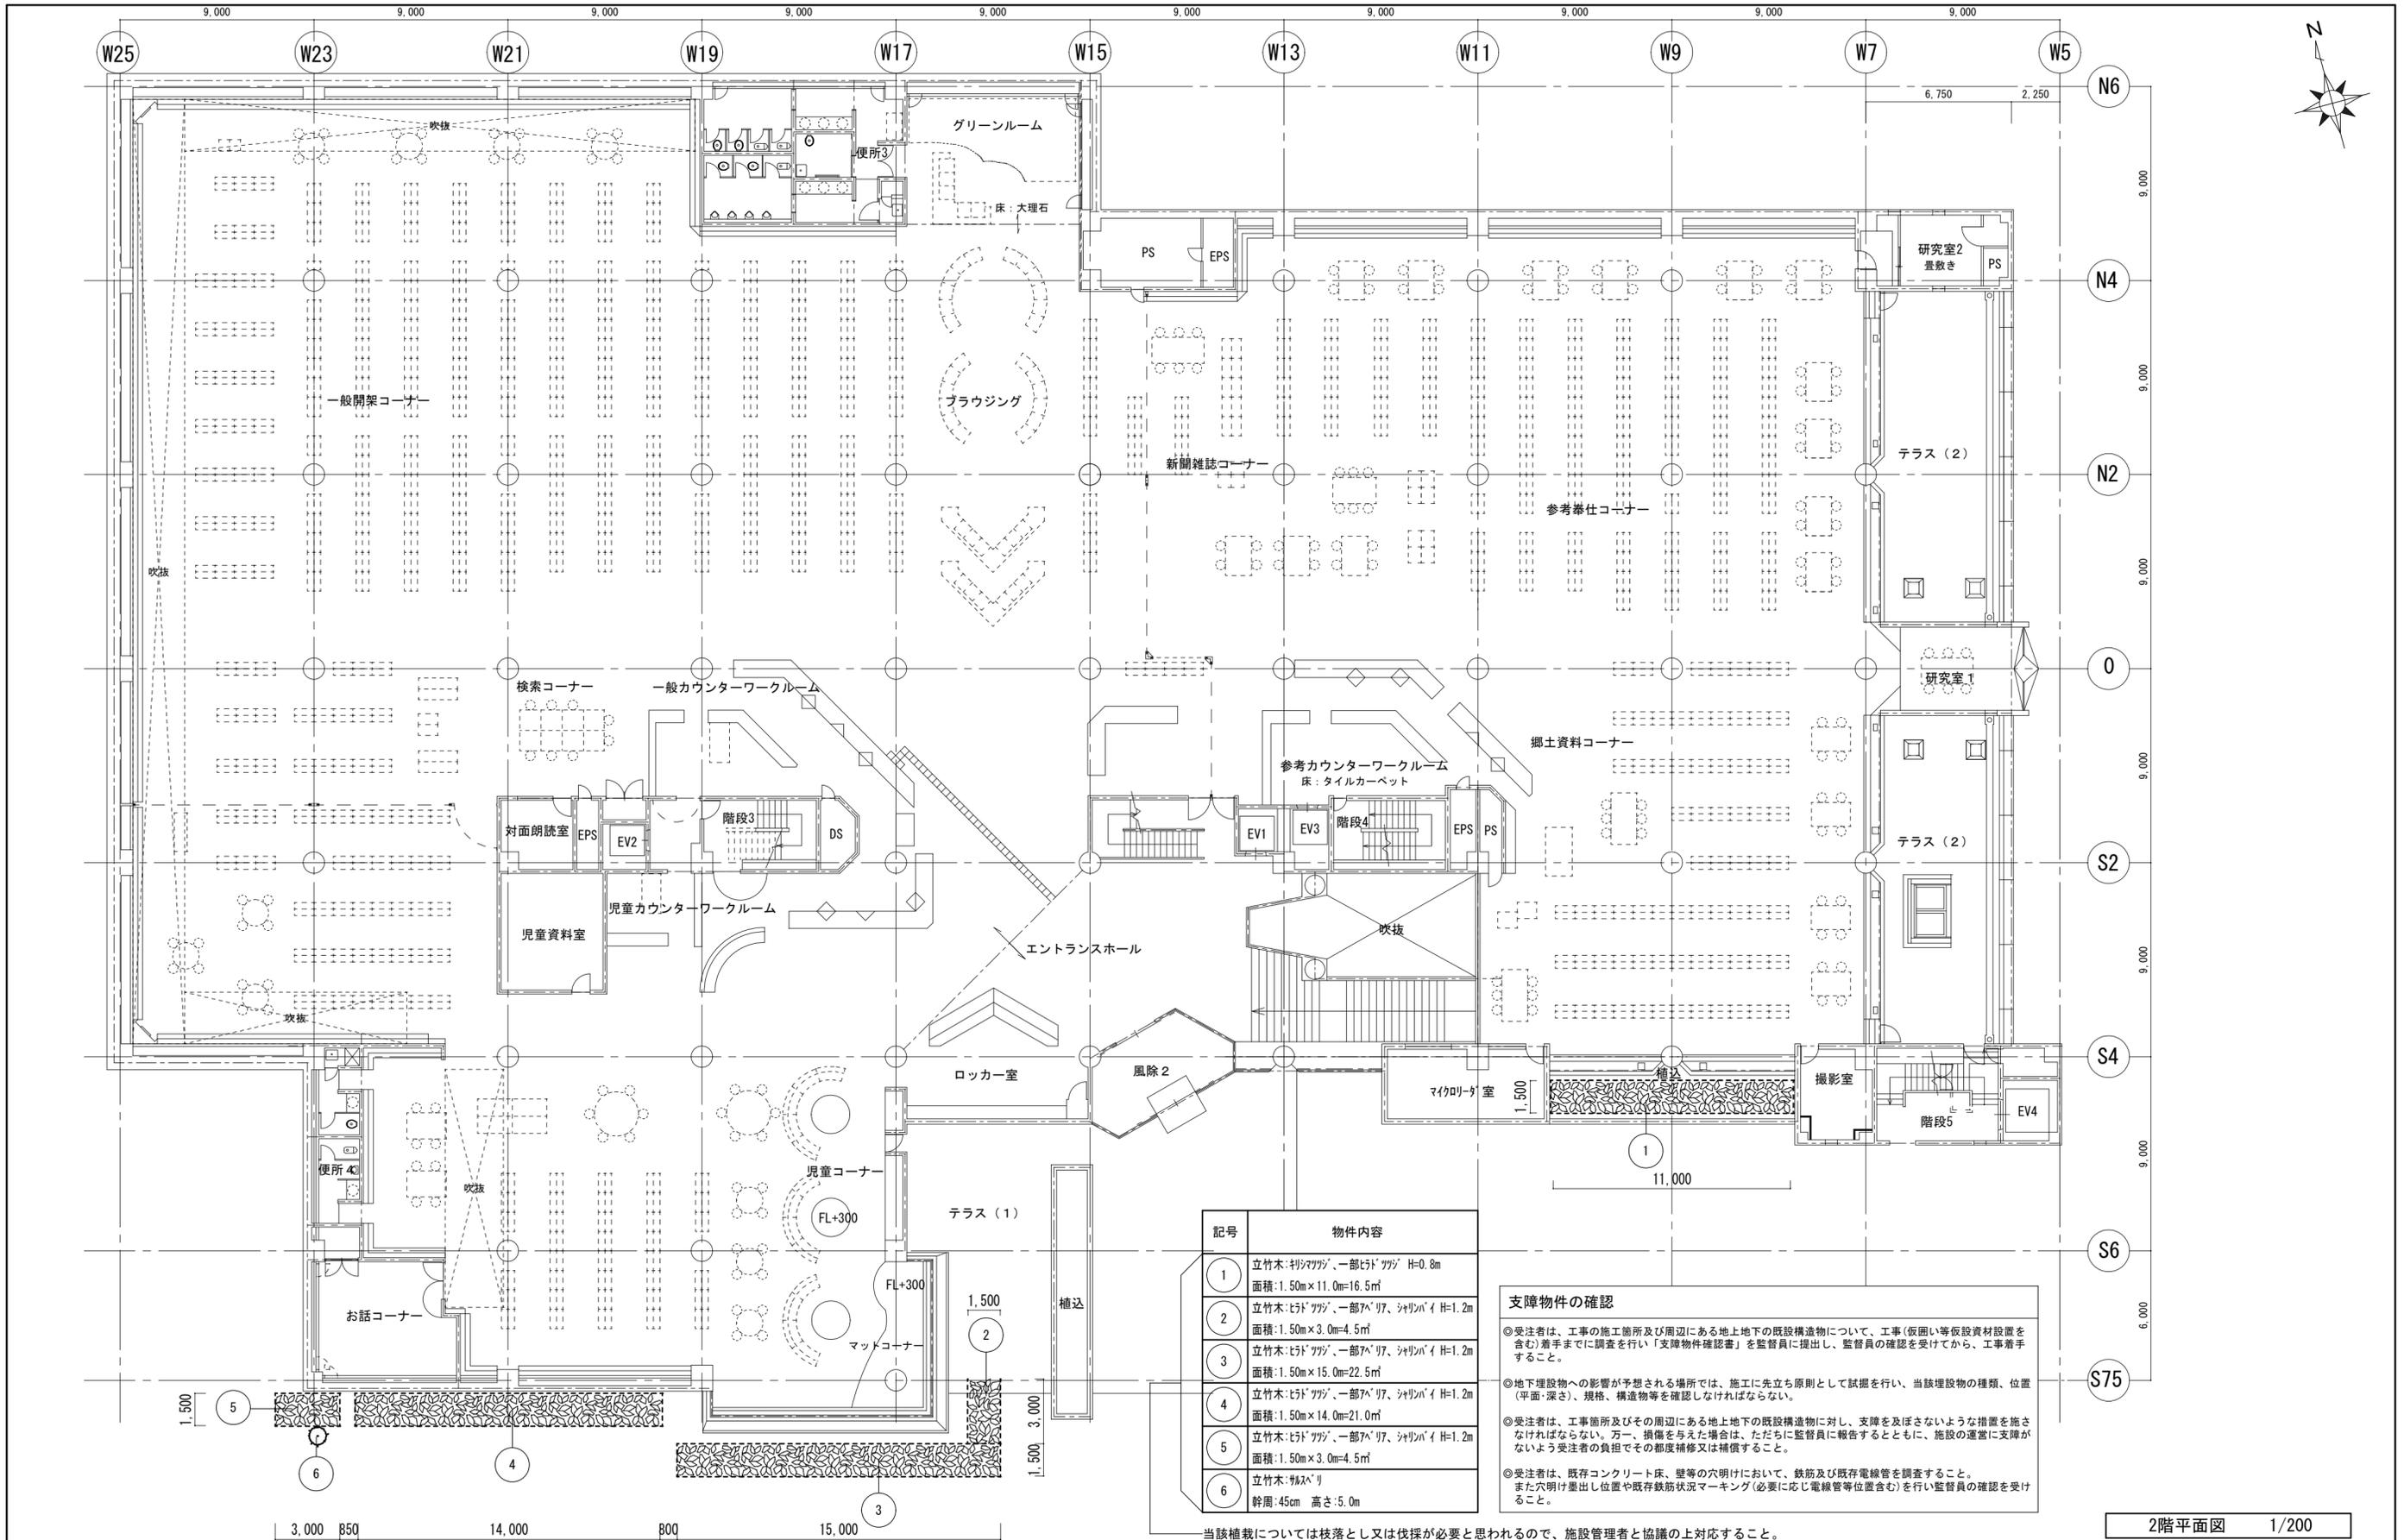
2階平面図 1/200

記号	物件内容
1	立竹木:杉/ツツジ、一部ヒド/ツツジ H=0.8m 面積:1.50m×11.0m=16.5㎡
2	立竹木:ヒド/ツツジ、一部7ハ/ツツジ、シヤリンバイ H=1.2m 面積:1.50m×3.0m=4.5㎡
3	立竹木:ヒド/ツツジ、一部7ハ/ツツジ、シヤリンバイ H=1.2m 面積:1.50m×15.0m=22.5㎡
4	立竹木:ヒド/ツツジ、一部7ハ/ツツジ、シヤリンバイ H=1.2m 面積:1.50m×14.0m=21.0㎡
5	立竹木:ヒド/ツツジ、一部7ハ/ツツジ、シヤリンバイ H=1.2m 面積:1.50m×3.0m=4.5㎡
6	立竹木:杉/ツツジ 幹周:45cm 高さ:5.0m

当該植栽については枝落とし又は伐採が必要と思われるので、施設管理者と協議の上対応すること。
