西平谷橋 補修一般図

当初設計図面

| 工事名 | R7馬士 国道438号(西平谷橋) 美・木屋平川上 橋梁修繕工事 | | |

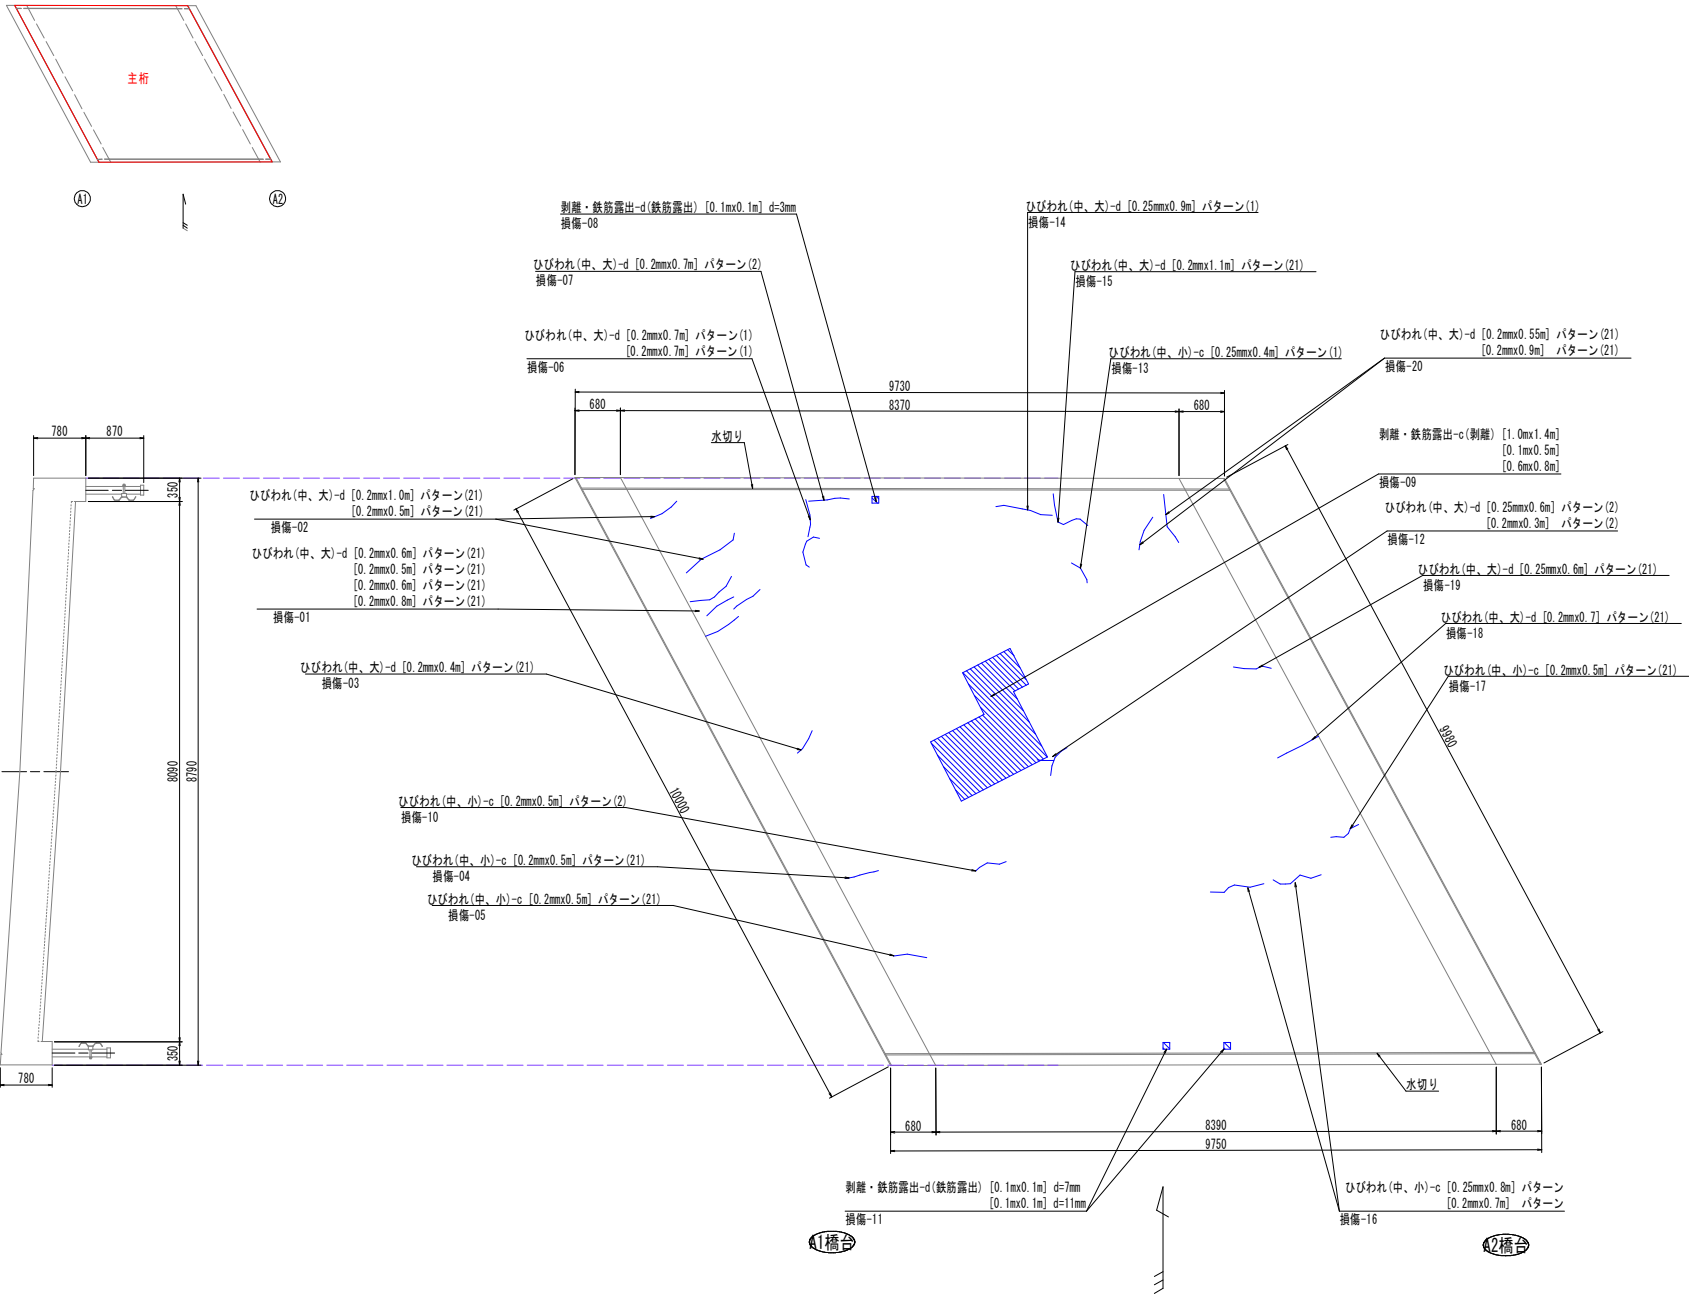
西平谷橋 橋梁補修図 (1/5)

主桁 数量表

| 損傷：ひびわれ | | | |

| 損傷：剥離 | | | | |

| 損傷：鉄筋露出 | | | | |

| 断面修復工 (左官工法) 総面積 | | |

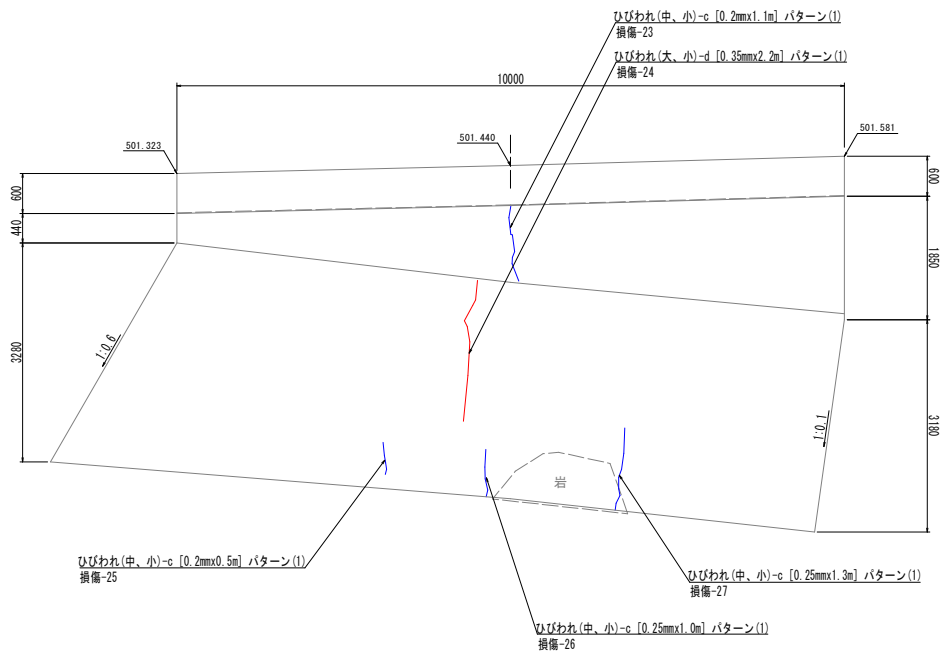
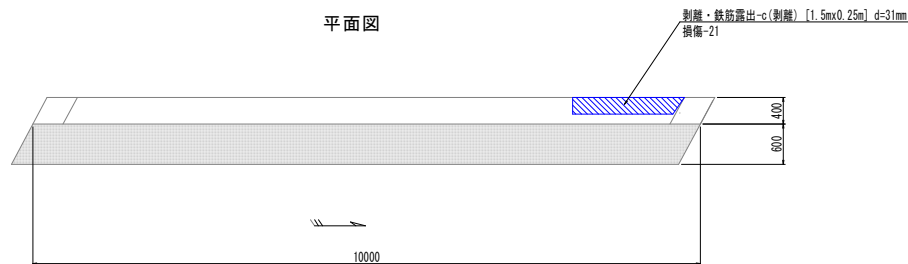
A1橋台 数量表

| 損傷：ひびわれ | | | |

| 損傷：剥離 | | | | |

| 断面修復工 (左官工法) 総面積 | | | |

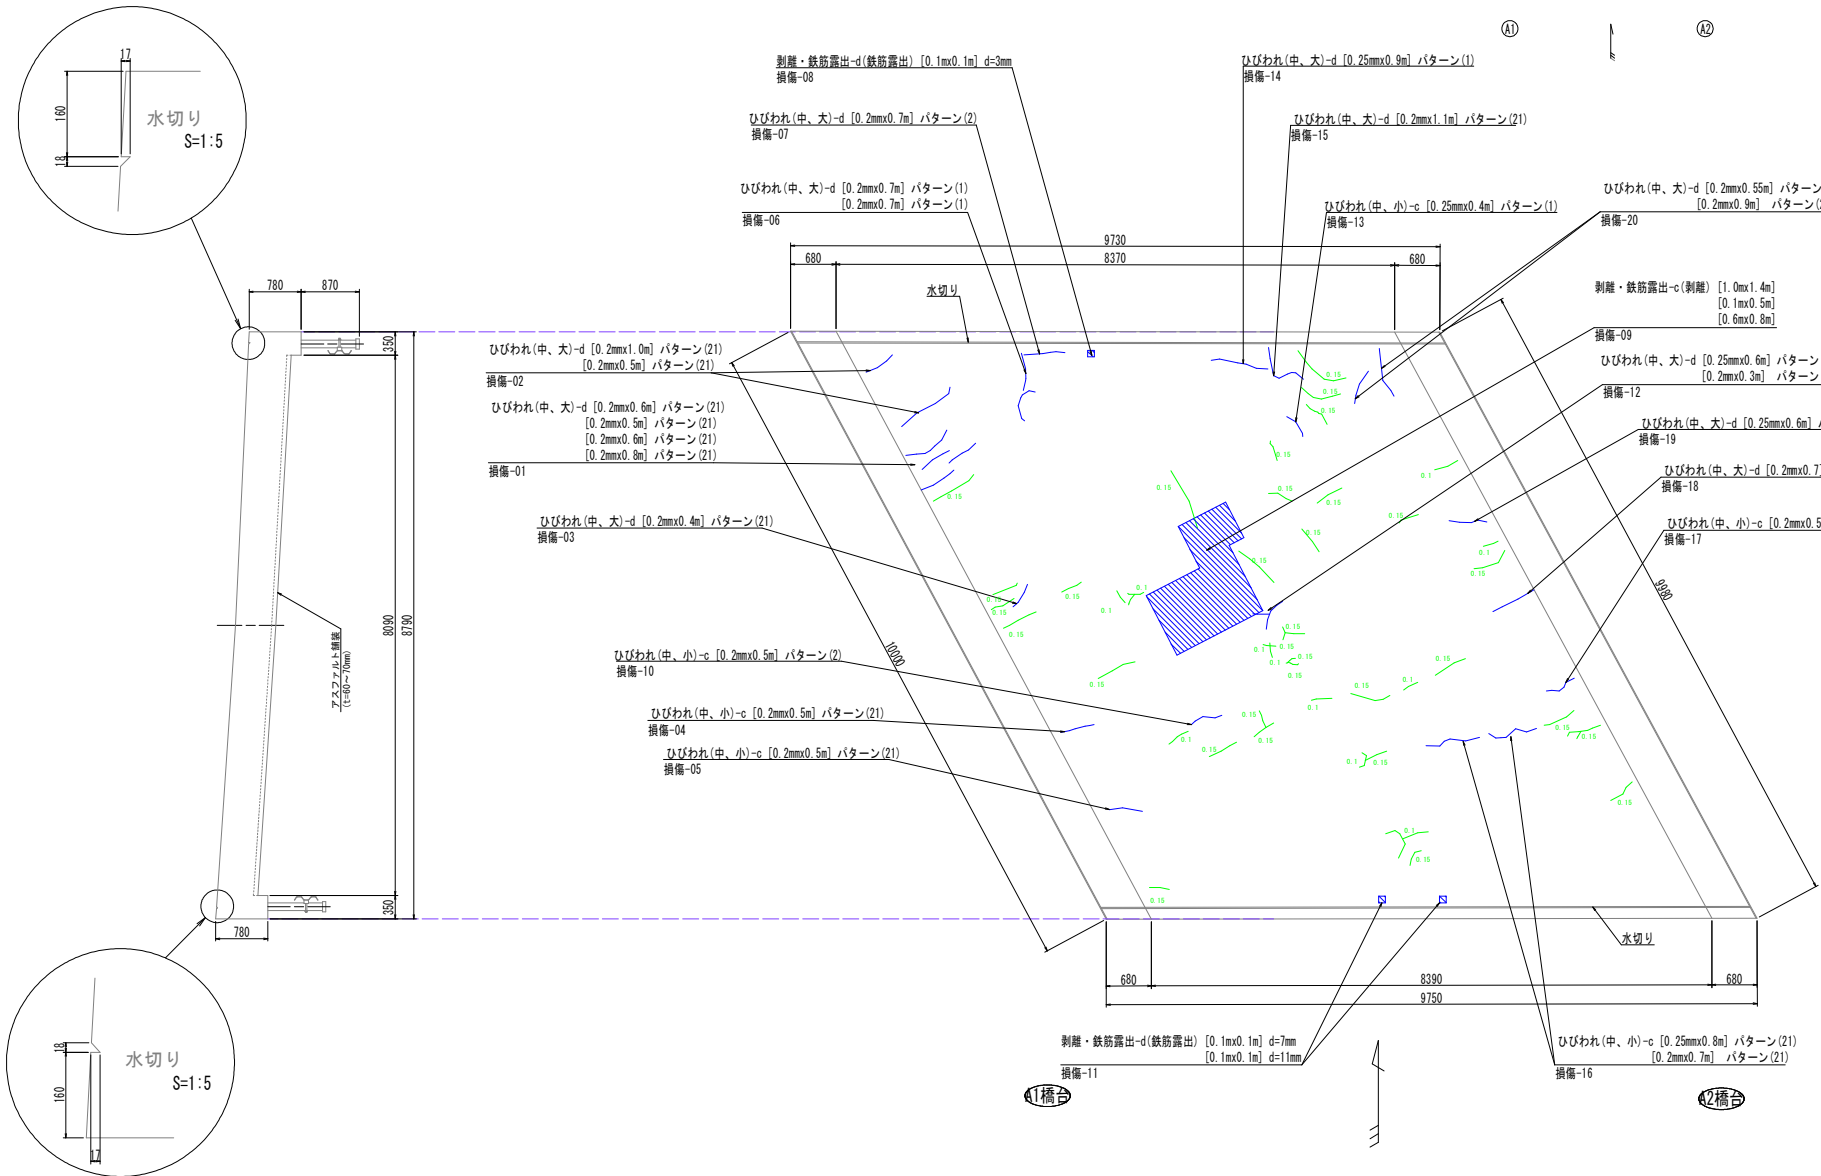
主桁損傷図 S=1:40

主桁 数量表

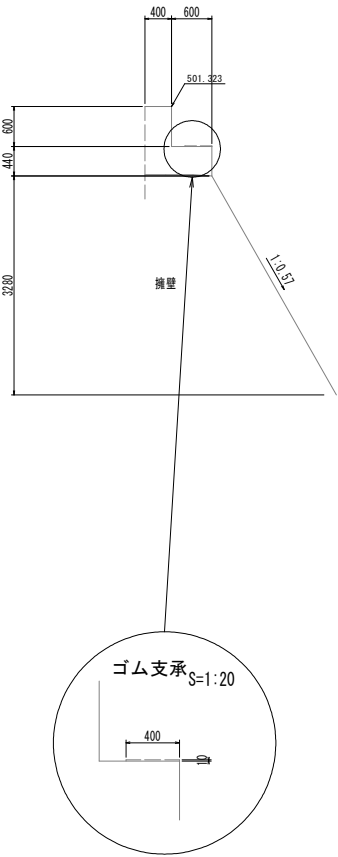
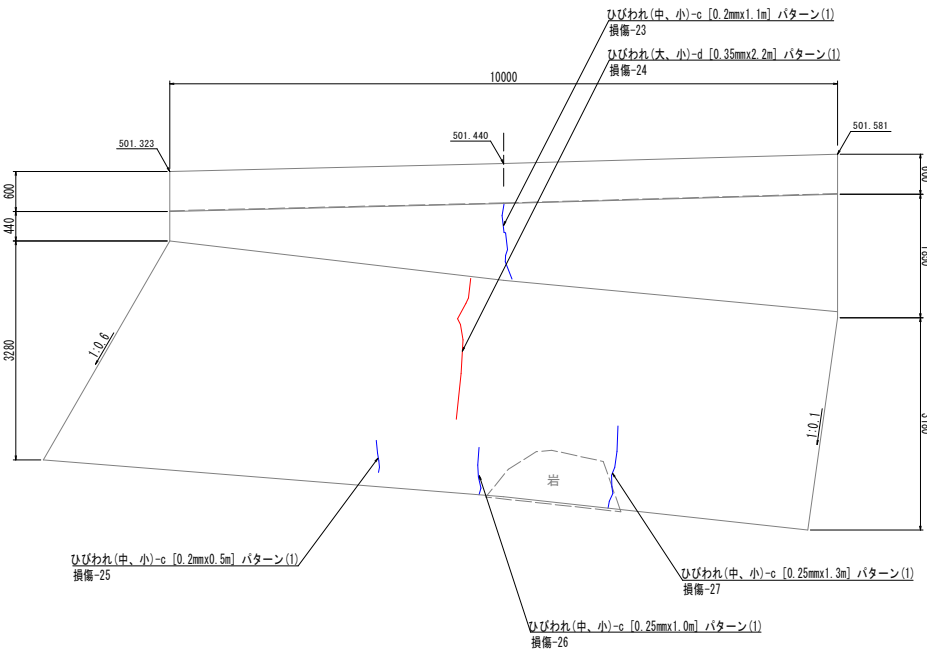
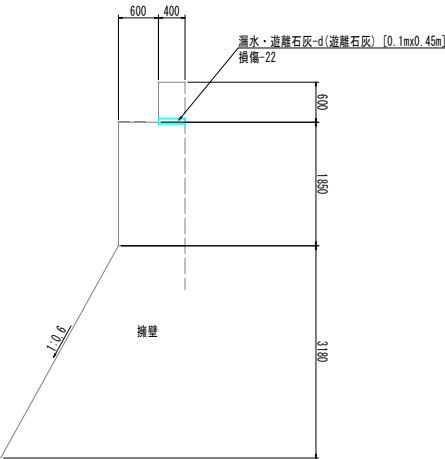
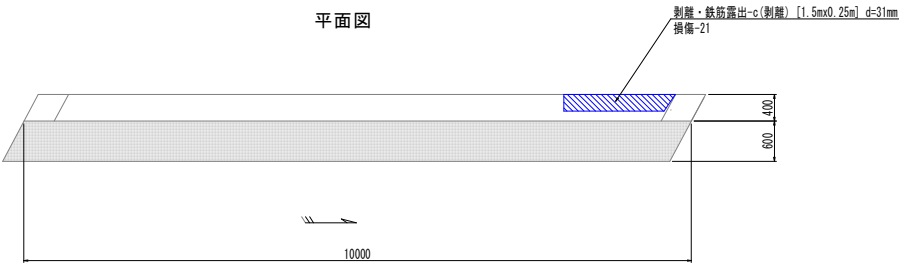
下部工損傷図(その1) S=1:40

A1橋台 数量表

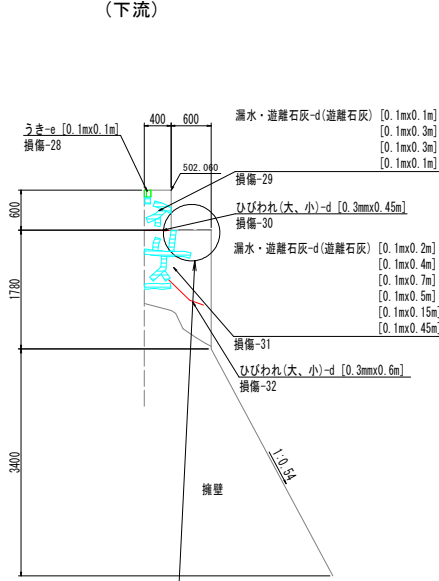
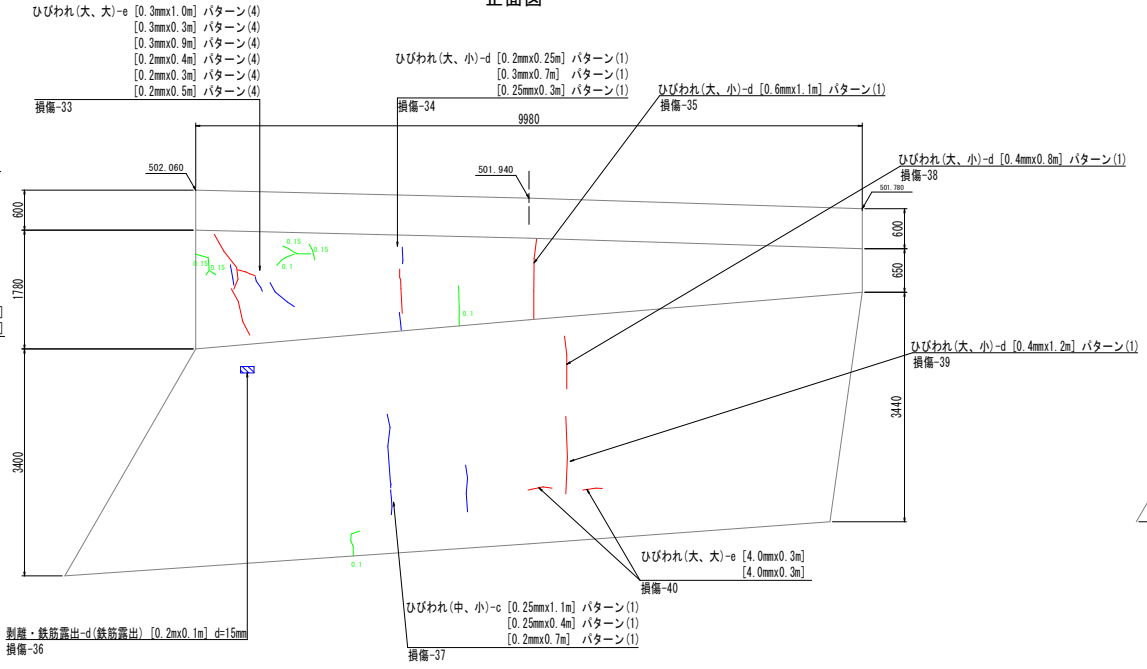
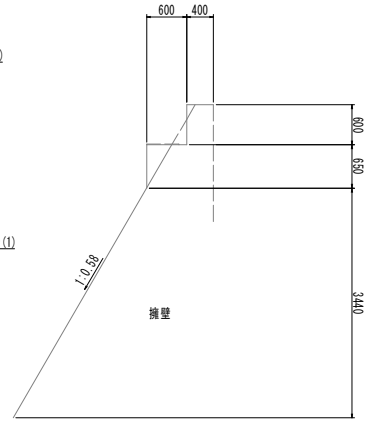
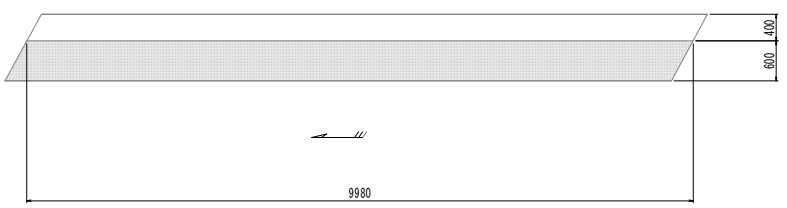
下部工損傷図(その2) S=1:40  
A2橋台

A2橋台 数量表

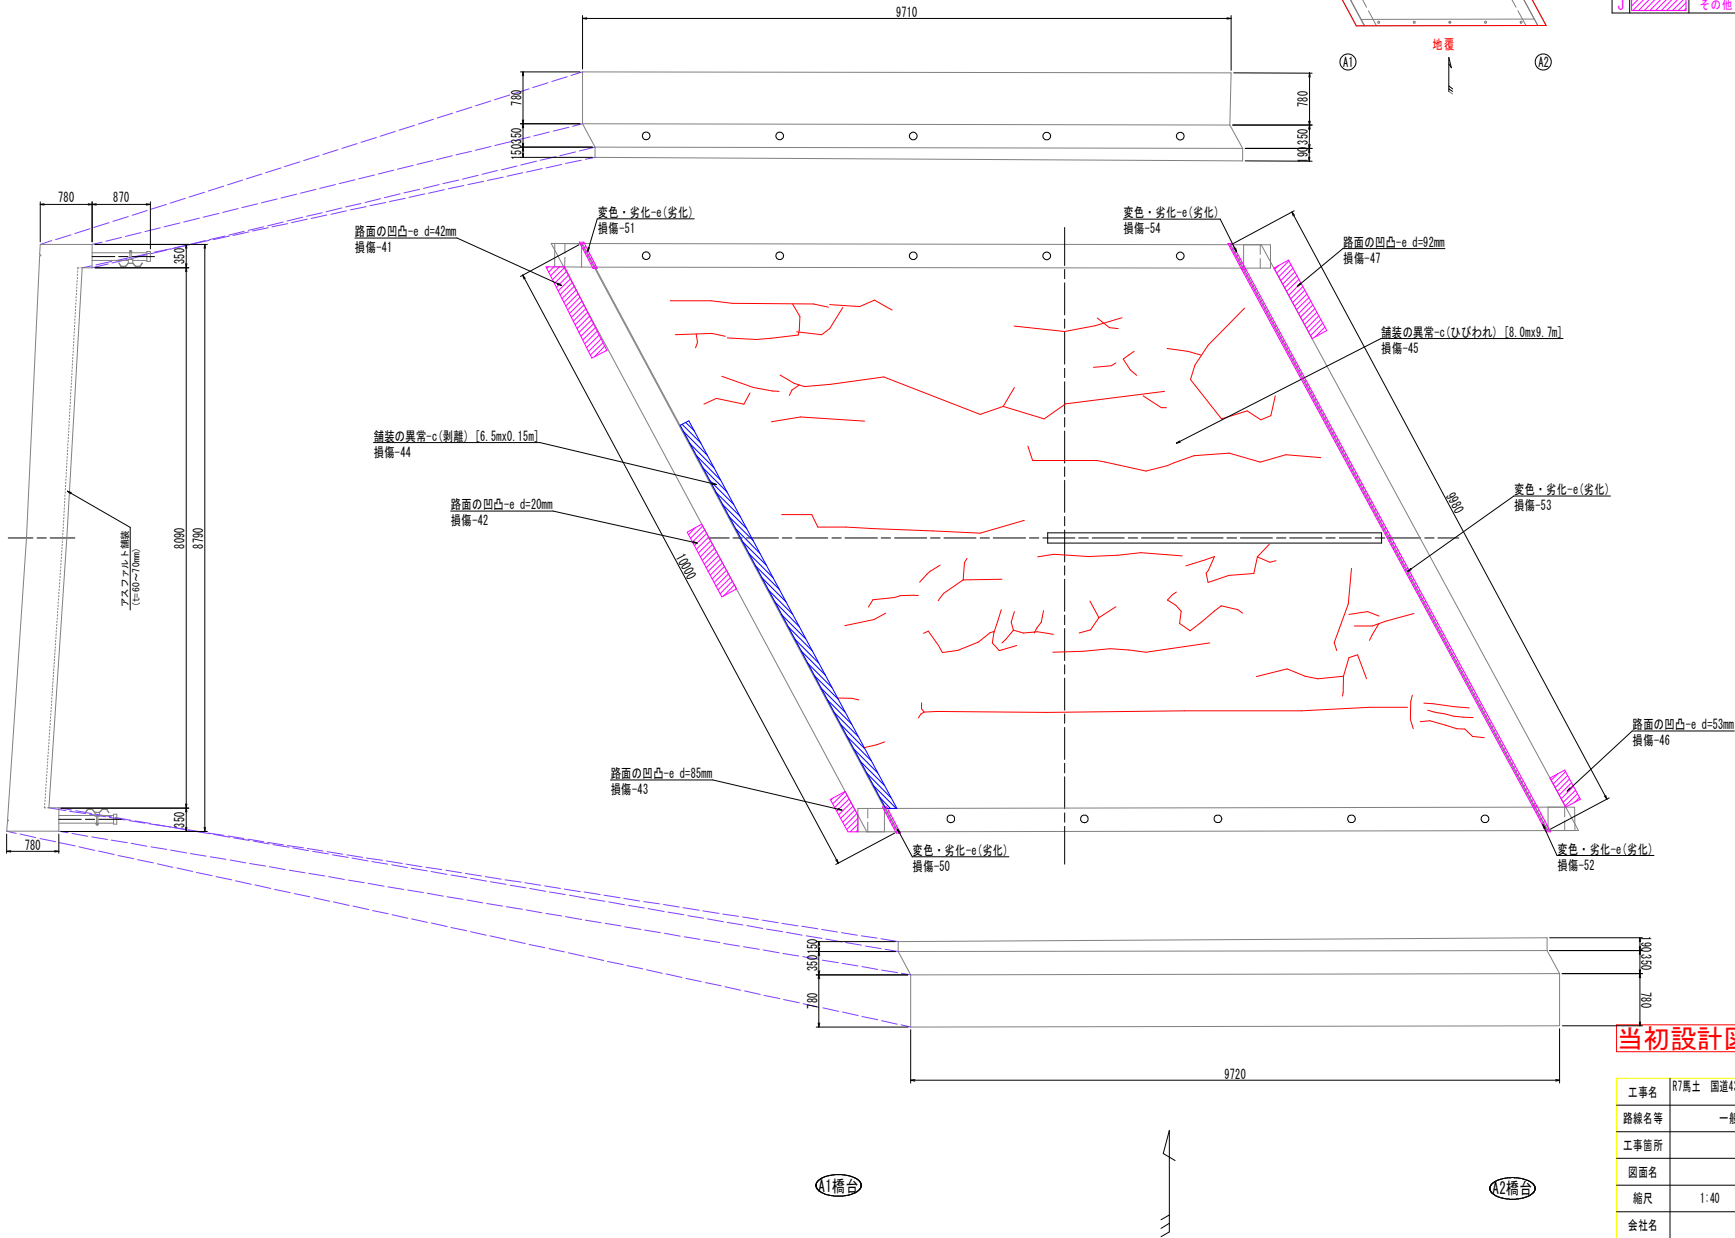
橋面損傷図 S=1:40

舗装 数量表

伸縮装置 数量表

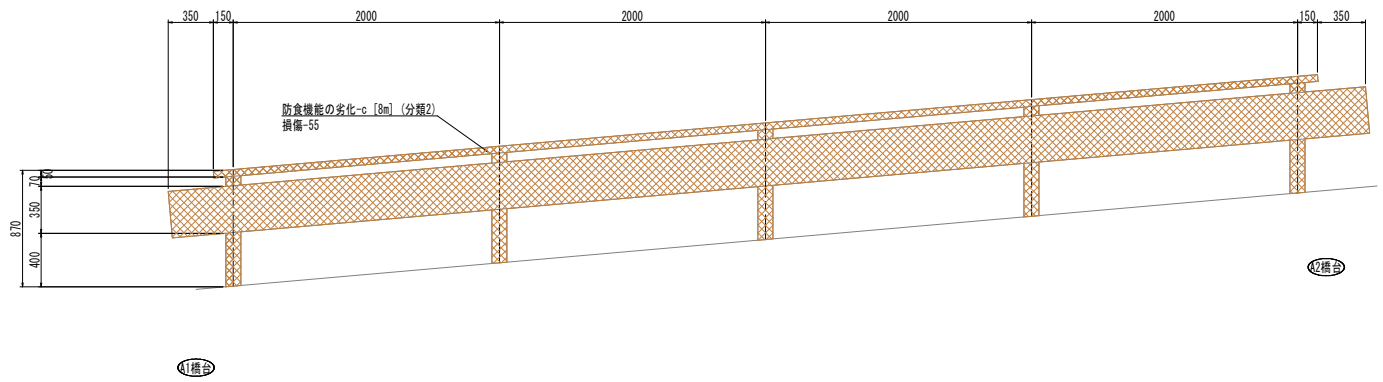
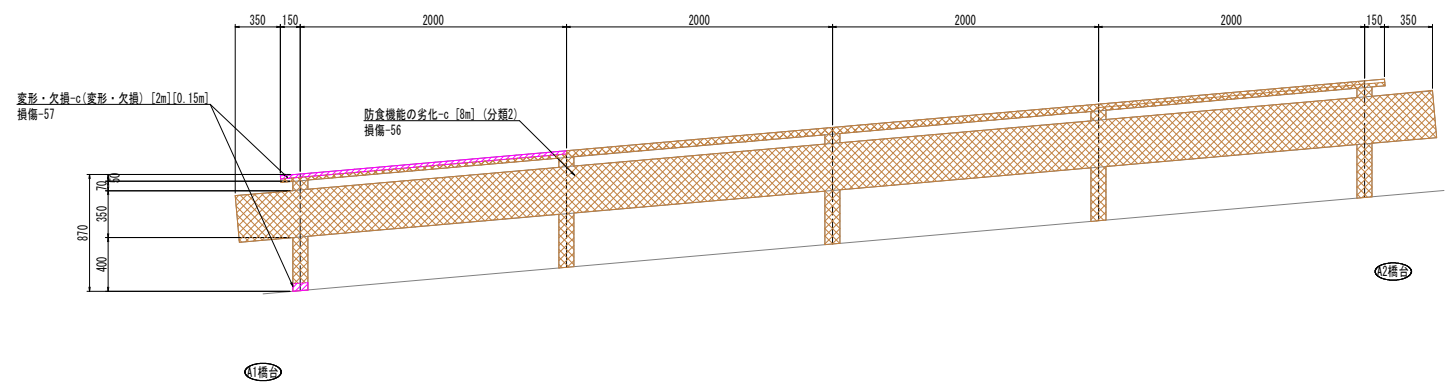
防護柵損傷図 S=1:20

防護柵 数量表
