# 鯛の浜橋 作業用足場設置計画図(参考図)

工事名	R7徳島 徳島鳴門線(鯛の浜橋) 北・鯛浜 橋梁修繕工事(4)		
路線名等	徳島鳴門線		
工事箇所	板野郡北島町鯛浜(鯛の浜橋) (第4分割)		
図面名	鯛の浜橋 作業用足場設置計画図(参考図)		
縮尺	図示	図面番号	1 / 3
年度	令和7年度		
事業者名	徳島県東部県土整備局<徳島>

鋼の浜橋 補強鋼板打音・はつり調査図 S=1:30  
第8 (P7-P8) 径間

# 鯛の浜橋 損傷調査図

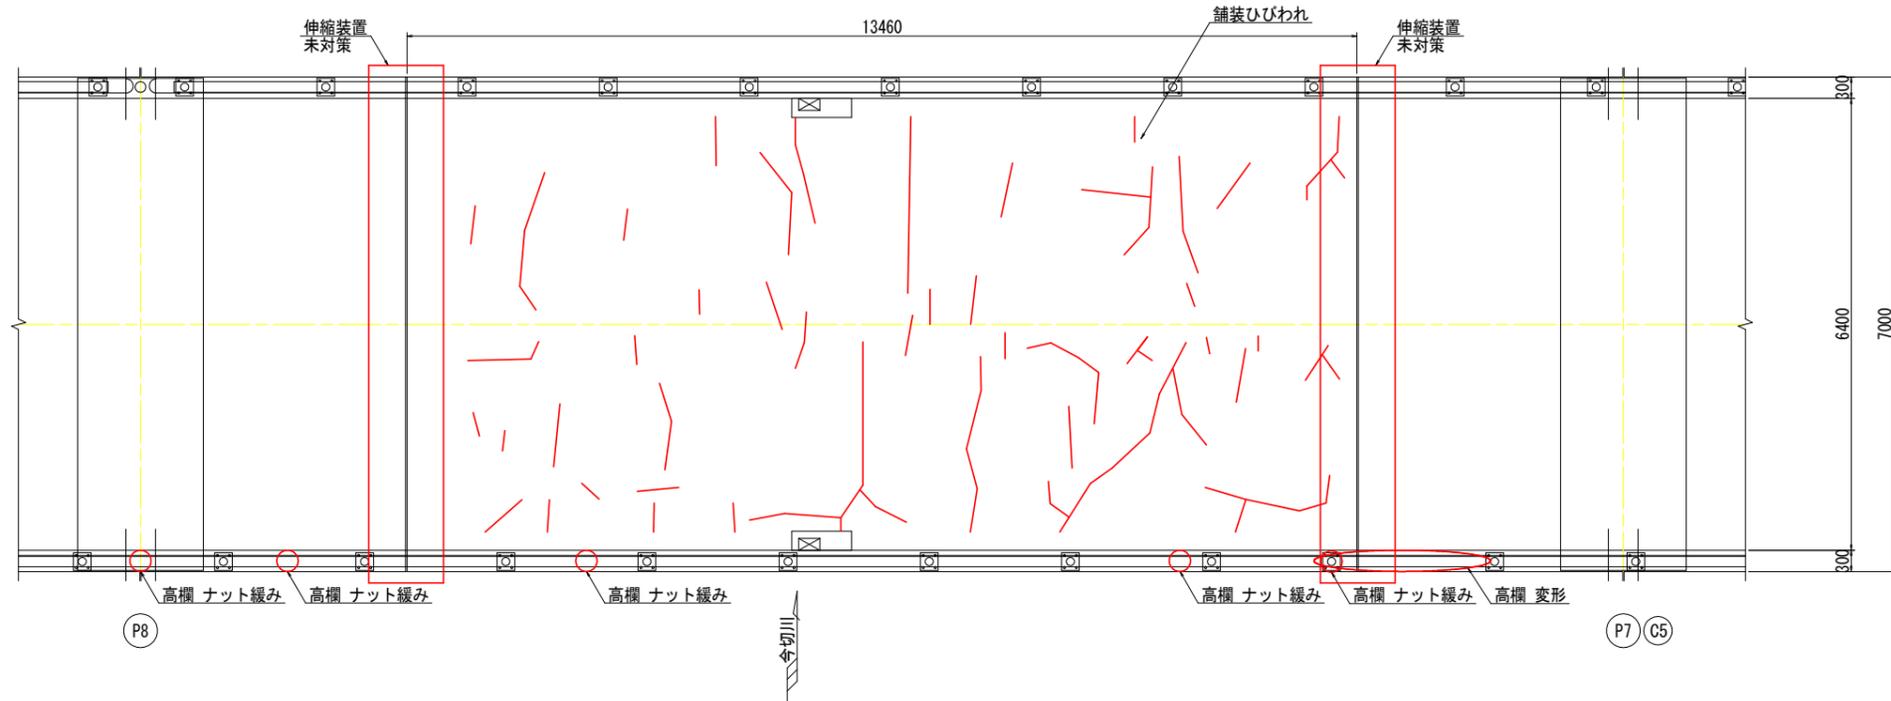
橋面 (平面図) S=1:50

第8 (P7-P8) 径間
