補修補強計画一般図

| 工事名 | 東三好橋 緊急中修繕 (東三好橋) 三・三野支生 橋梁修繕工事 |
| 工事箇所 | 三好市三好町定住橋 (東三好橋) |

実施設計図面

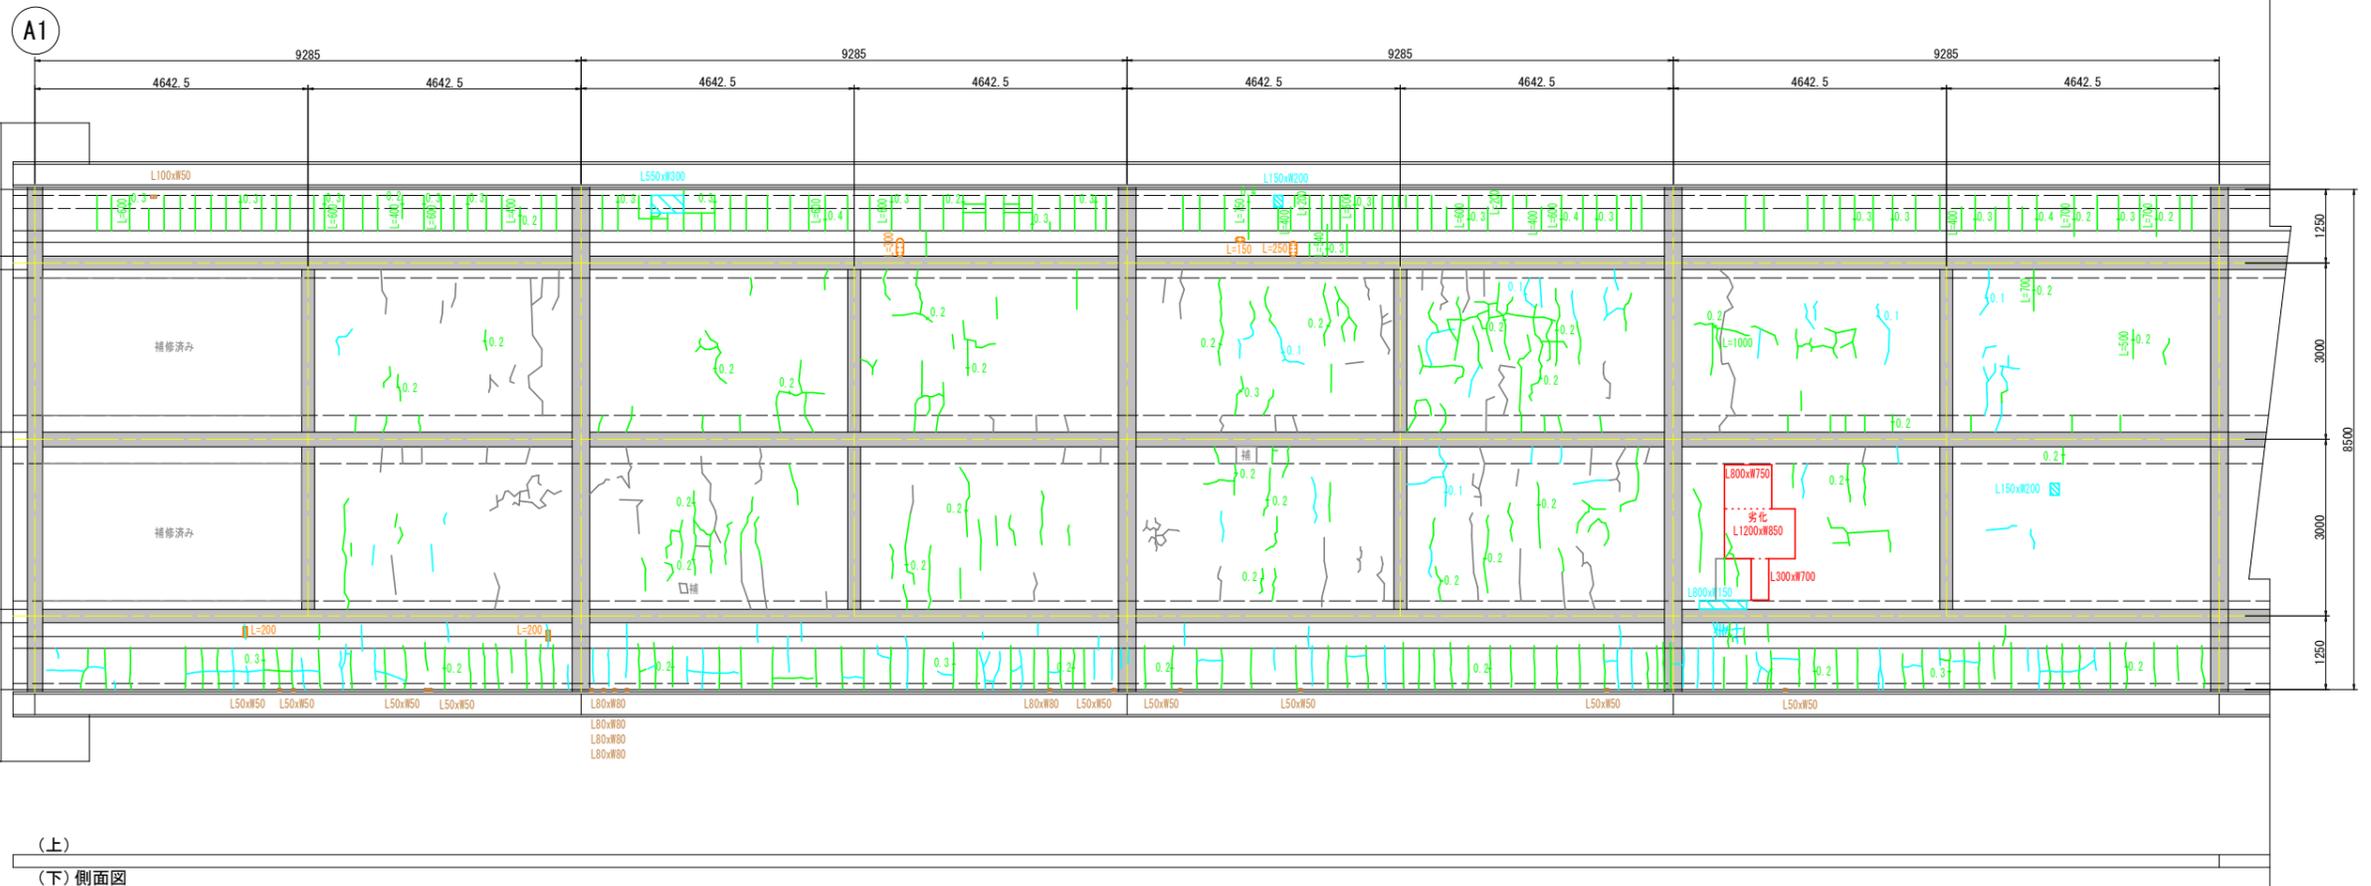
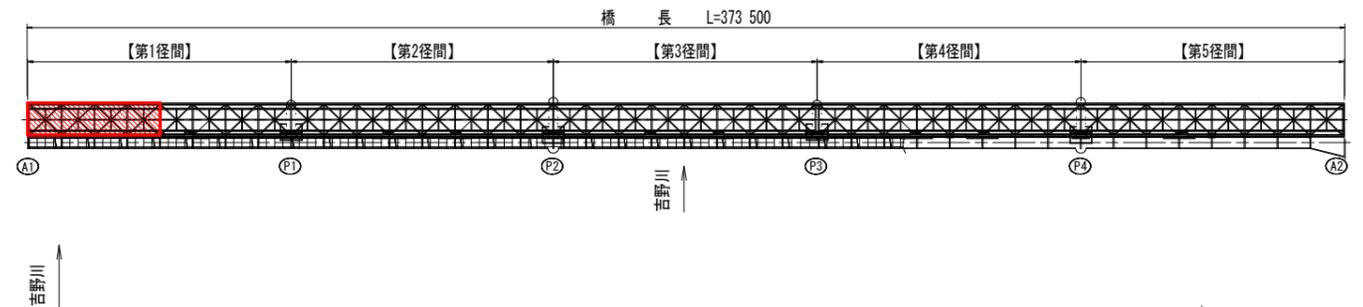
床版補修計画図(その1) S=1:60

| 部材名 | ひび割れ注入工：H1 (m) | | 断面修復工：DA1 (m ²) | | 断面修復工：DA2 (m ²) | |
|---|---|---|---|---|---|---|
| 床版01-1 | 16.17 | - | - | 0.005 | - | - |
| 床版01-2 | 18.78 | 0.30 | 0.165 | - | - | - |
| 床版01-3 | 18.06 | 0.40 | 0.030 | - | - | - |

| 部材名 | ひび割れ注入工：H1 (m) | | 断面修復工：DA1 (m ²) | | 断面修復工：DA2 (m ²) | |
|---|---|---|---|---|---|---|
| 床版03-7 | 6.24 | - | 0.120 | - | - | 1.830 |

| 損傷凡例 | 補修工法 | 記号：単位 |
|---|---|---|
| ひび割れ (0.2mm以上1.0mm未満) | ひび割れ注入工 (亜硝酸リチウム併用型) | H1：m |
| 遊離石灰 | 断面修復工：鉄筋ケレン有り (亜硝酸リチウム併用型) | DA1：m ² |
| 鉄筋露出 | 断面修復工：鉄筋ケレン無し (ポリマーセメントモルタル) | DA2：m ² |

- 【 】は計画箇所の補修工法の通し番号を示す。(数量計算書参照)
- ひび割れ注入工はひび割れ幅0.2mm以上を補修対象とする。但し、幅0.2mm以上のひび割れと連続する場合は、0.2mm未満であっても補修対象とする。

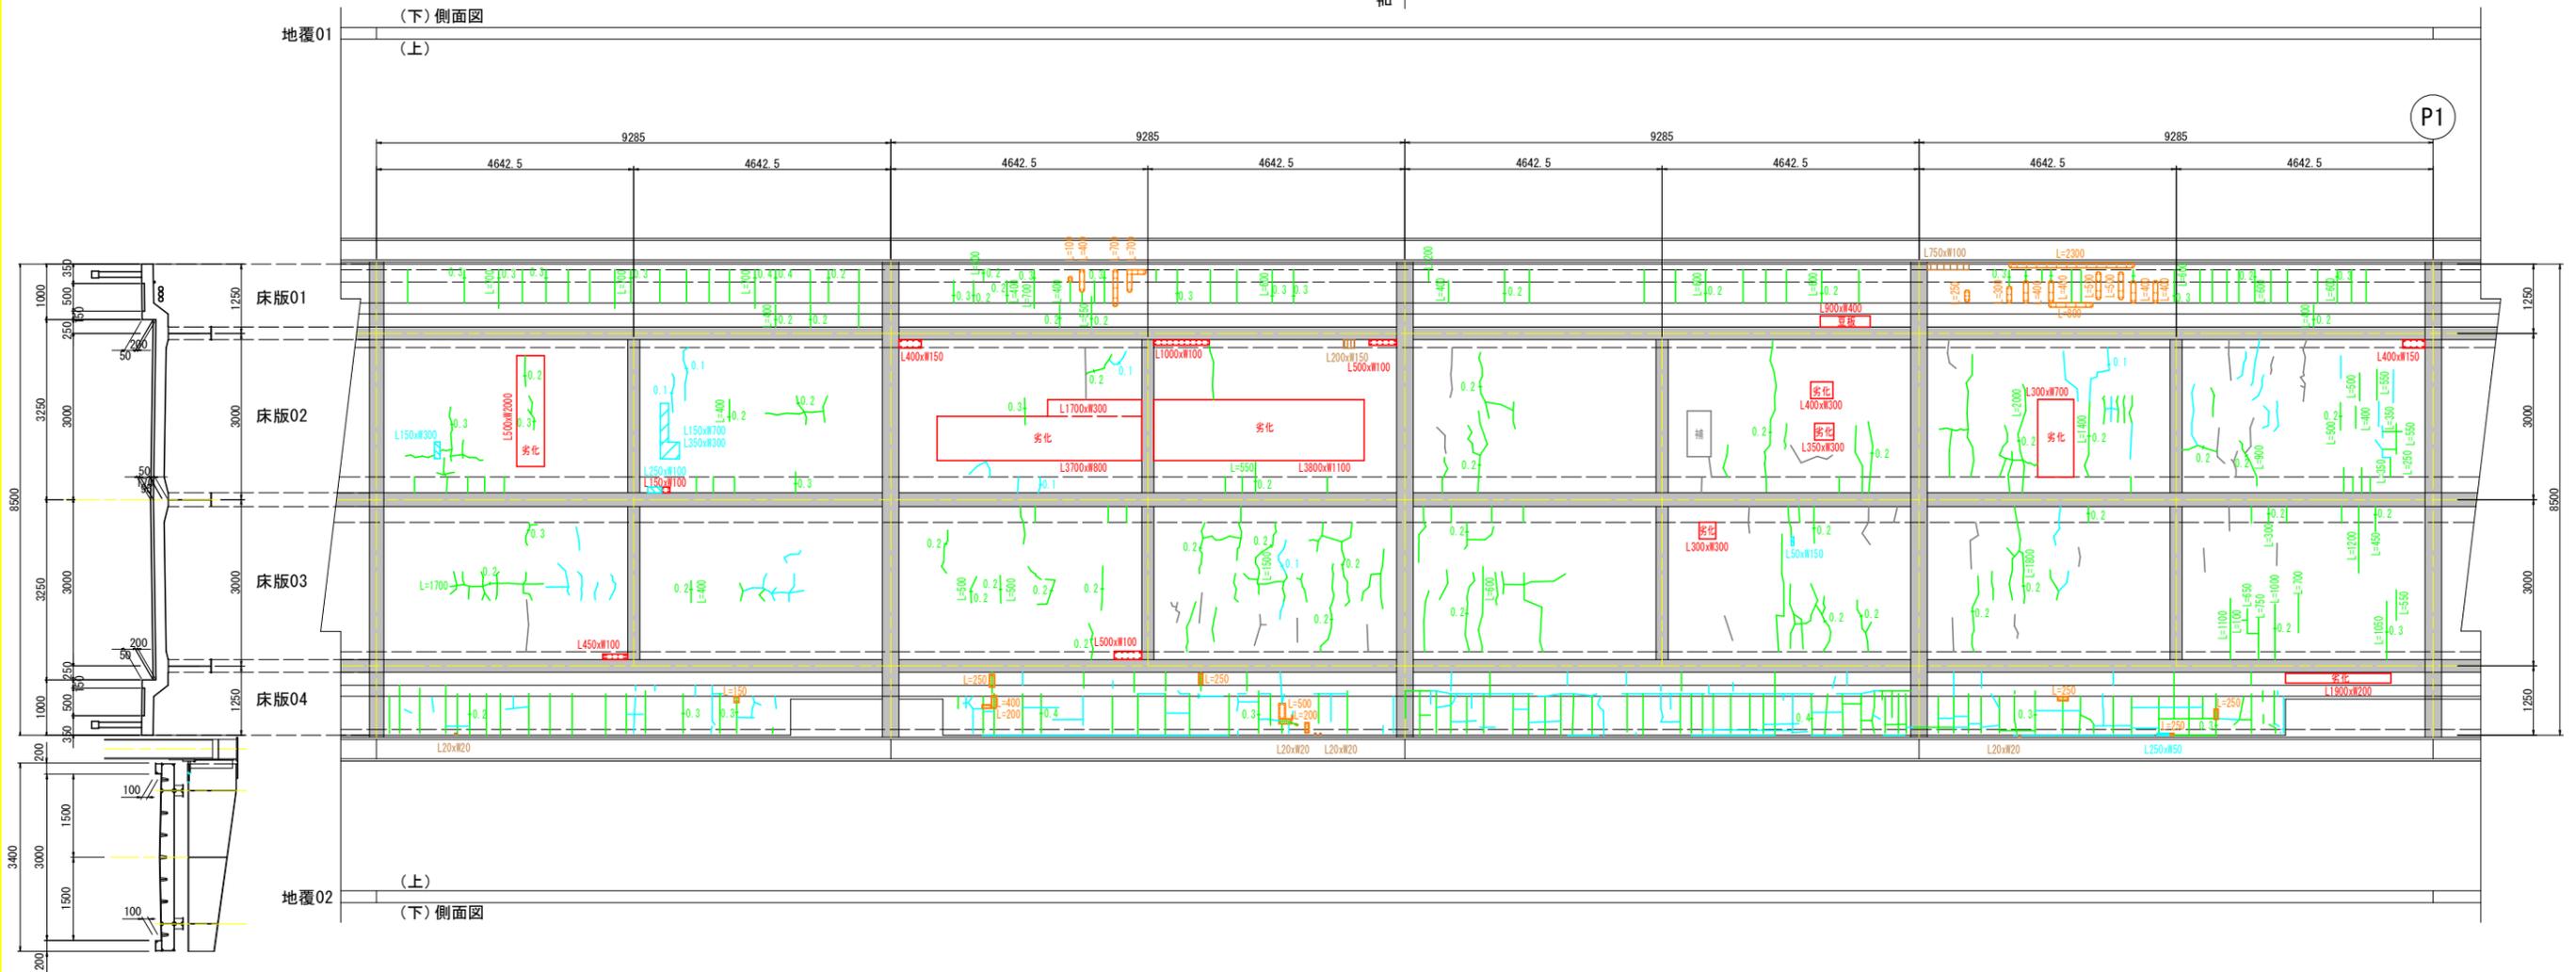
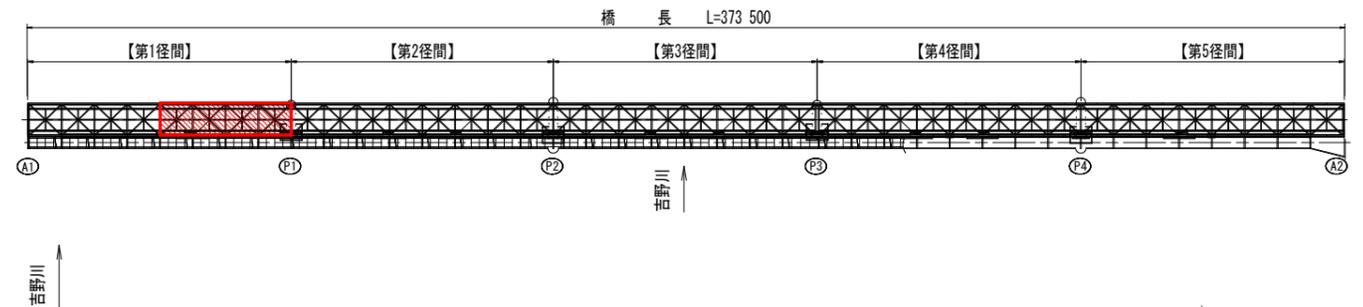
床版補修計画図(その2) S=1:60

| 部材名 | ひび割れ注入工 : HI (m) | | 断面修復工 : DA1 (m ²) | | 断面修復工 : DA2 (m ²) | |
|---|---|---|---|---|---|---|
| 床版01-8 | 9.90 | 6.25 | - | 0.075 | - | - |
| 床版02-11 | 1.44 | - | - | - | 0.060 | 3.470 |
| 床版02-12 | 2.41 | - | - | 0.030 | 0.150 | 4.180 |

| 部材名 | ひび割れ注入工 : HI (m) | | 断面修復工 : DA1 (m ²) | | 断面修復工 : DA2 (m ²) | |
|---|---|---|---|---|---|---|
| 床版04-8 | 22.76 | 0.75 | 0.013 | - | - | 0.380 |

| 損傷凡例 | 補修工法 | 記号 : 単位 |
|---|---|---|
| ひび割れ (0.2mm以上1.0mm未満) | ひび割れ注入工 (亜硝酸リチウム併用型) | HI : m |
| 遊離石灰 | 断面修復工 : 鉄筋ケレン有り (亜硝酸リチウム併用型) | DA1 : m ² |
| 鉄筋露出 | 断面修復工 : 鉄筋ケレン無し (ポリマーセメントモルタル) | DA2 : m ² |

- 【 】は計画箇所の補修工法の通し番号を示す。(数量計算書参照)
- ひび割れ注入工はひび割れ幅0.2mm以上を補修対象とする。但し、幅0.2mm以上のひび割れと連続する場合は、0.2mm未満であっても補修対象とする。

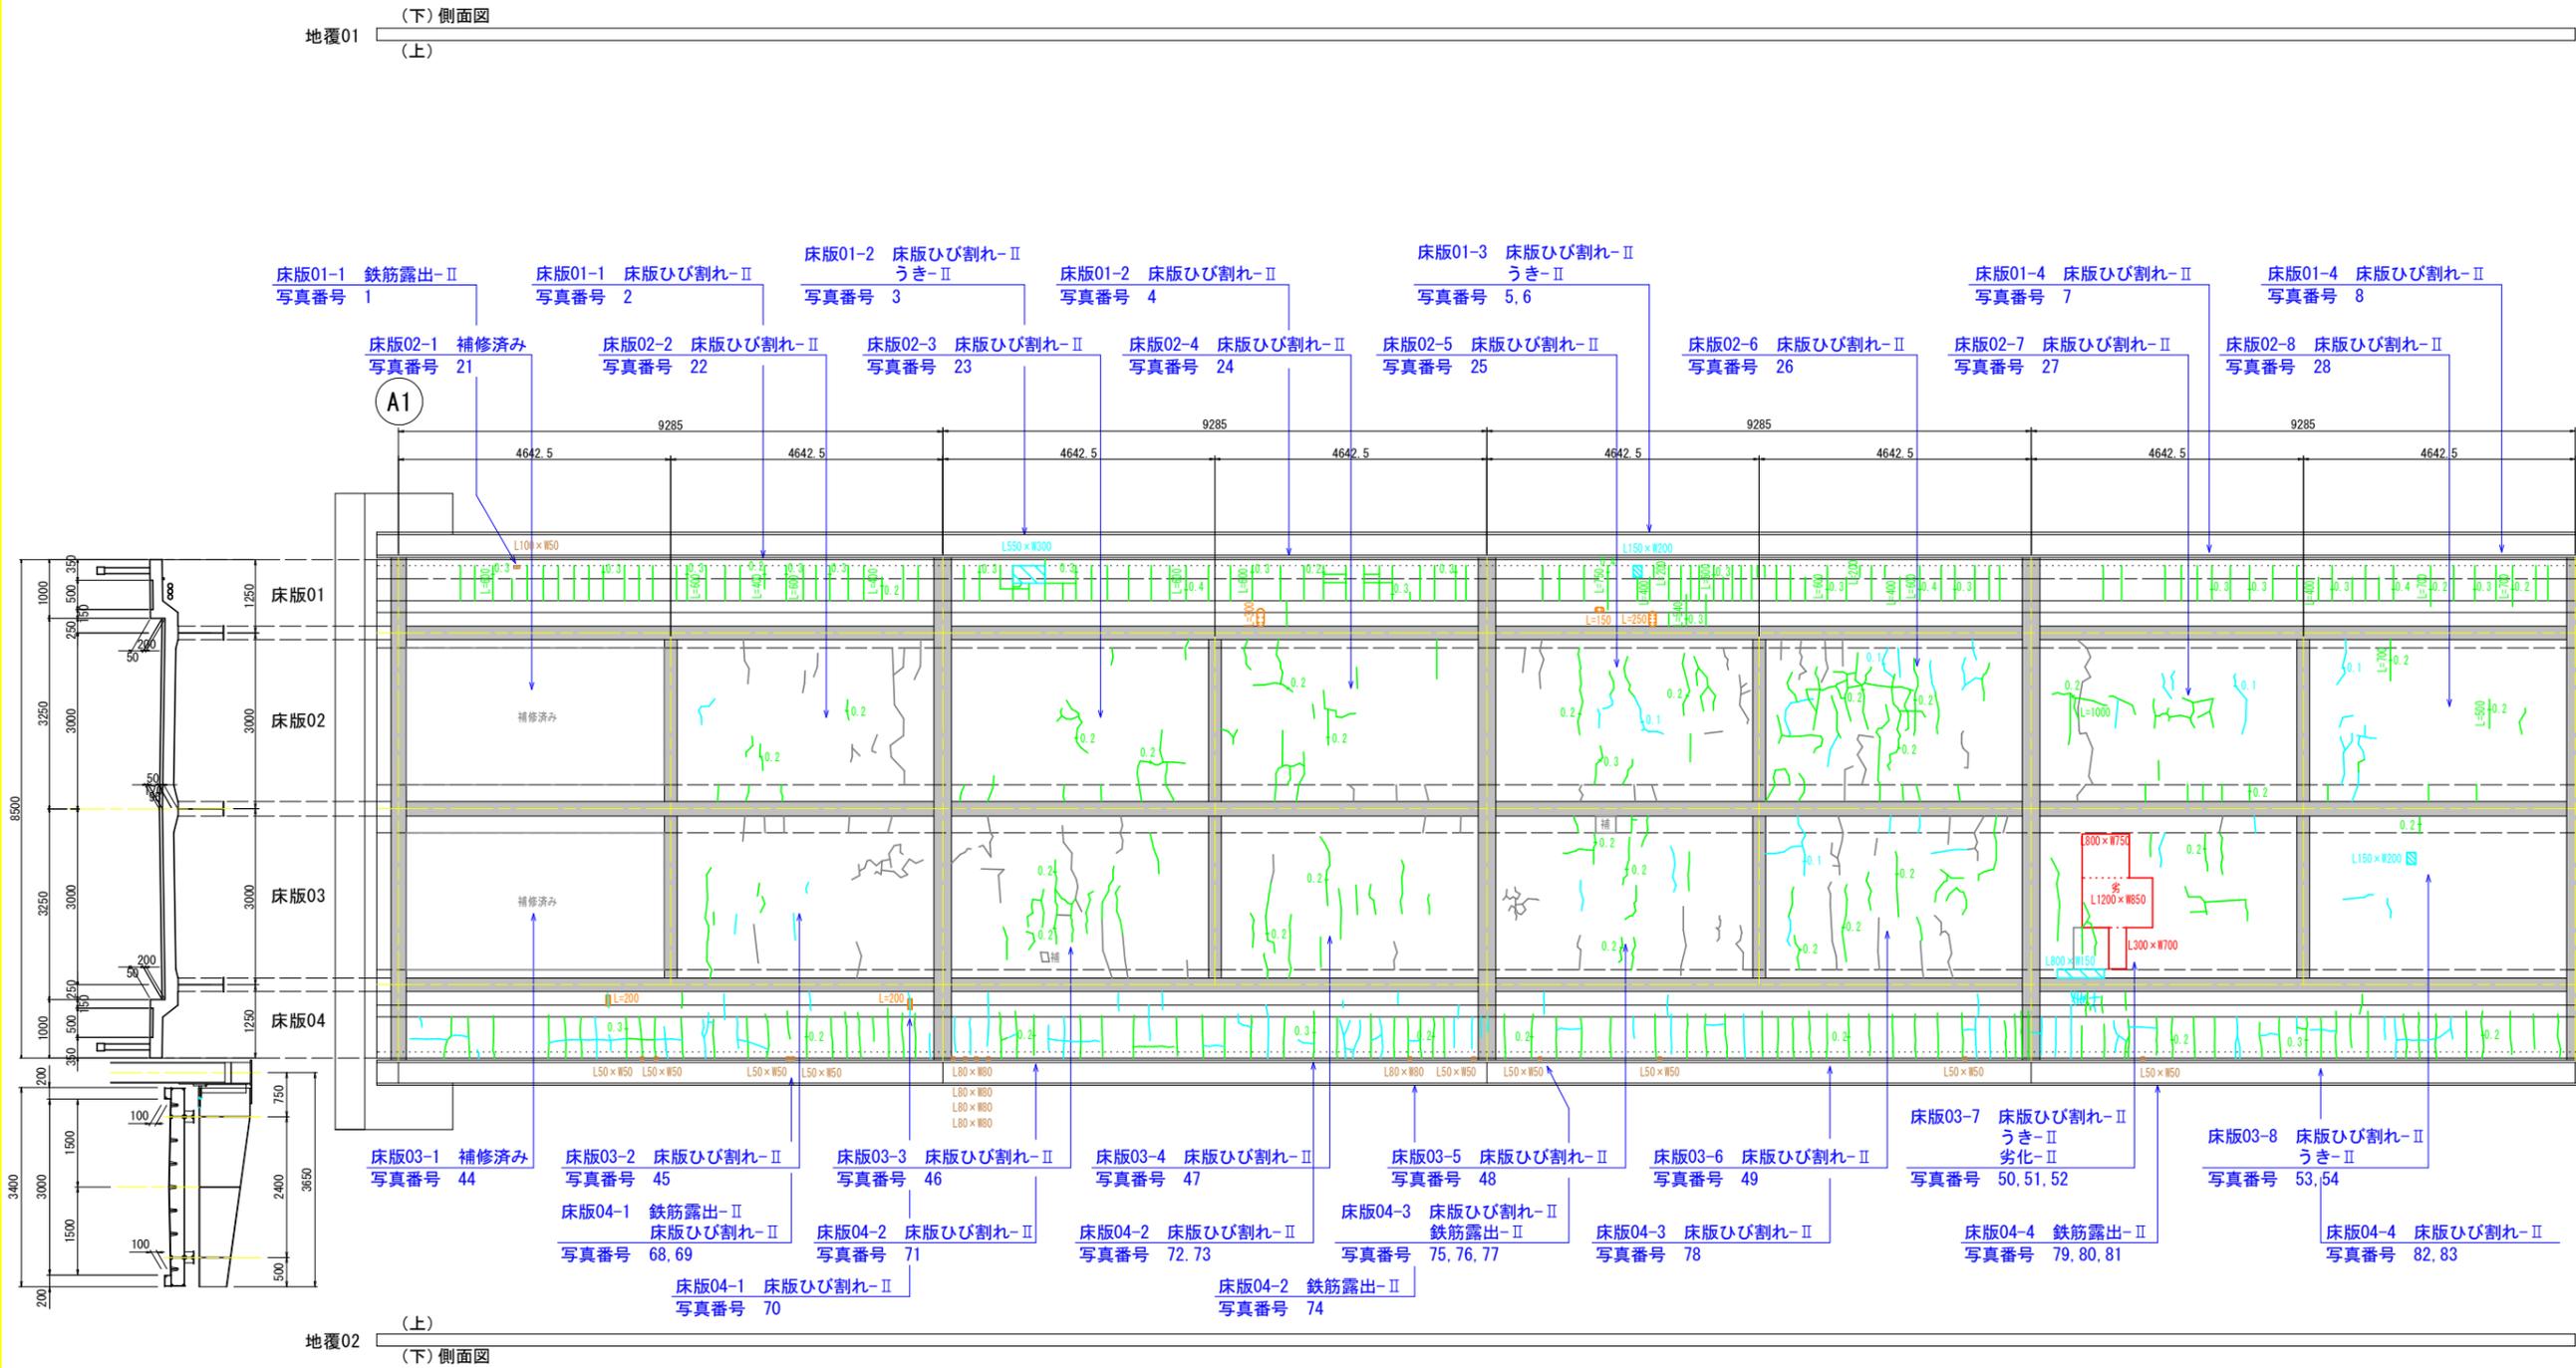
第1径間 床版下面損傷図 (その1) S=1:60

| 床版01-1 | 16.17m | 床版02-1 | — | 床版03-1 | — | 床版04-1 | 14.78m |
| 床版01-2 | 19.38m | 床版02-2 | 2.08m | 床版03-2 | 2.69m | 床版04-2 | 13.75m |
| 床版01-3 | 18.06m | 床版02-3 | 6.42m | 床版03-3 | 8.27m | 床版04-3 | 16.70m |
| 床版01-4 | 13.40m | 床版02-4 | 8.29m | 床版03-4 | 8.34m | 床版04-4 | 17.75m |

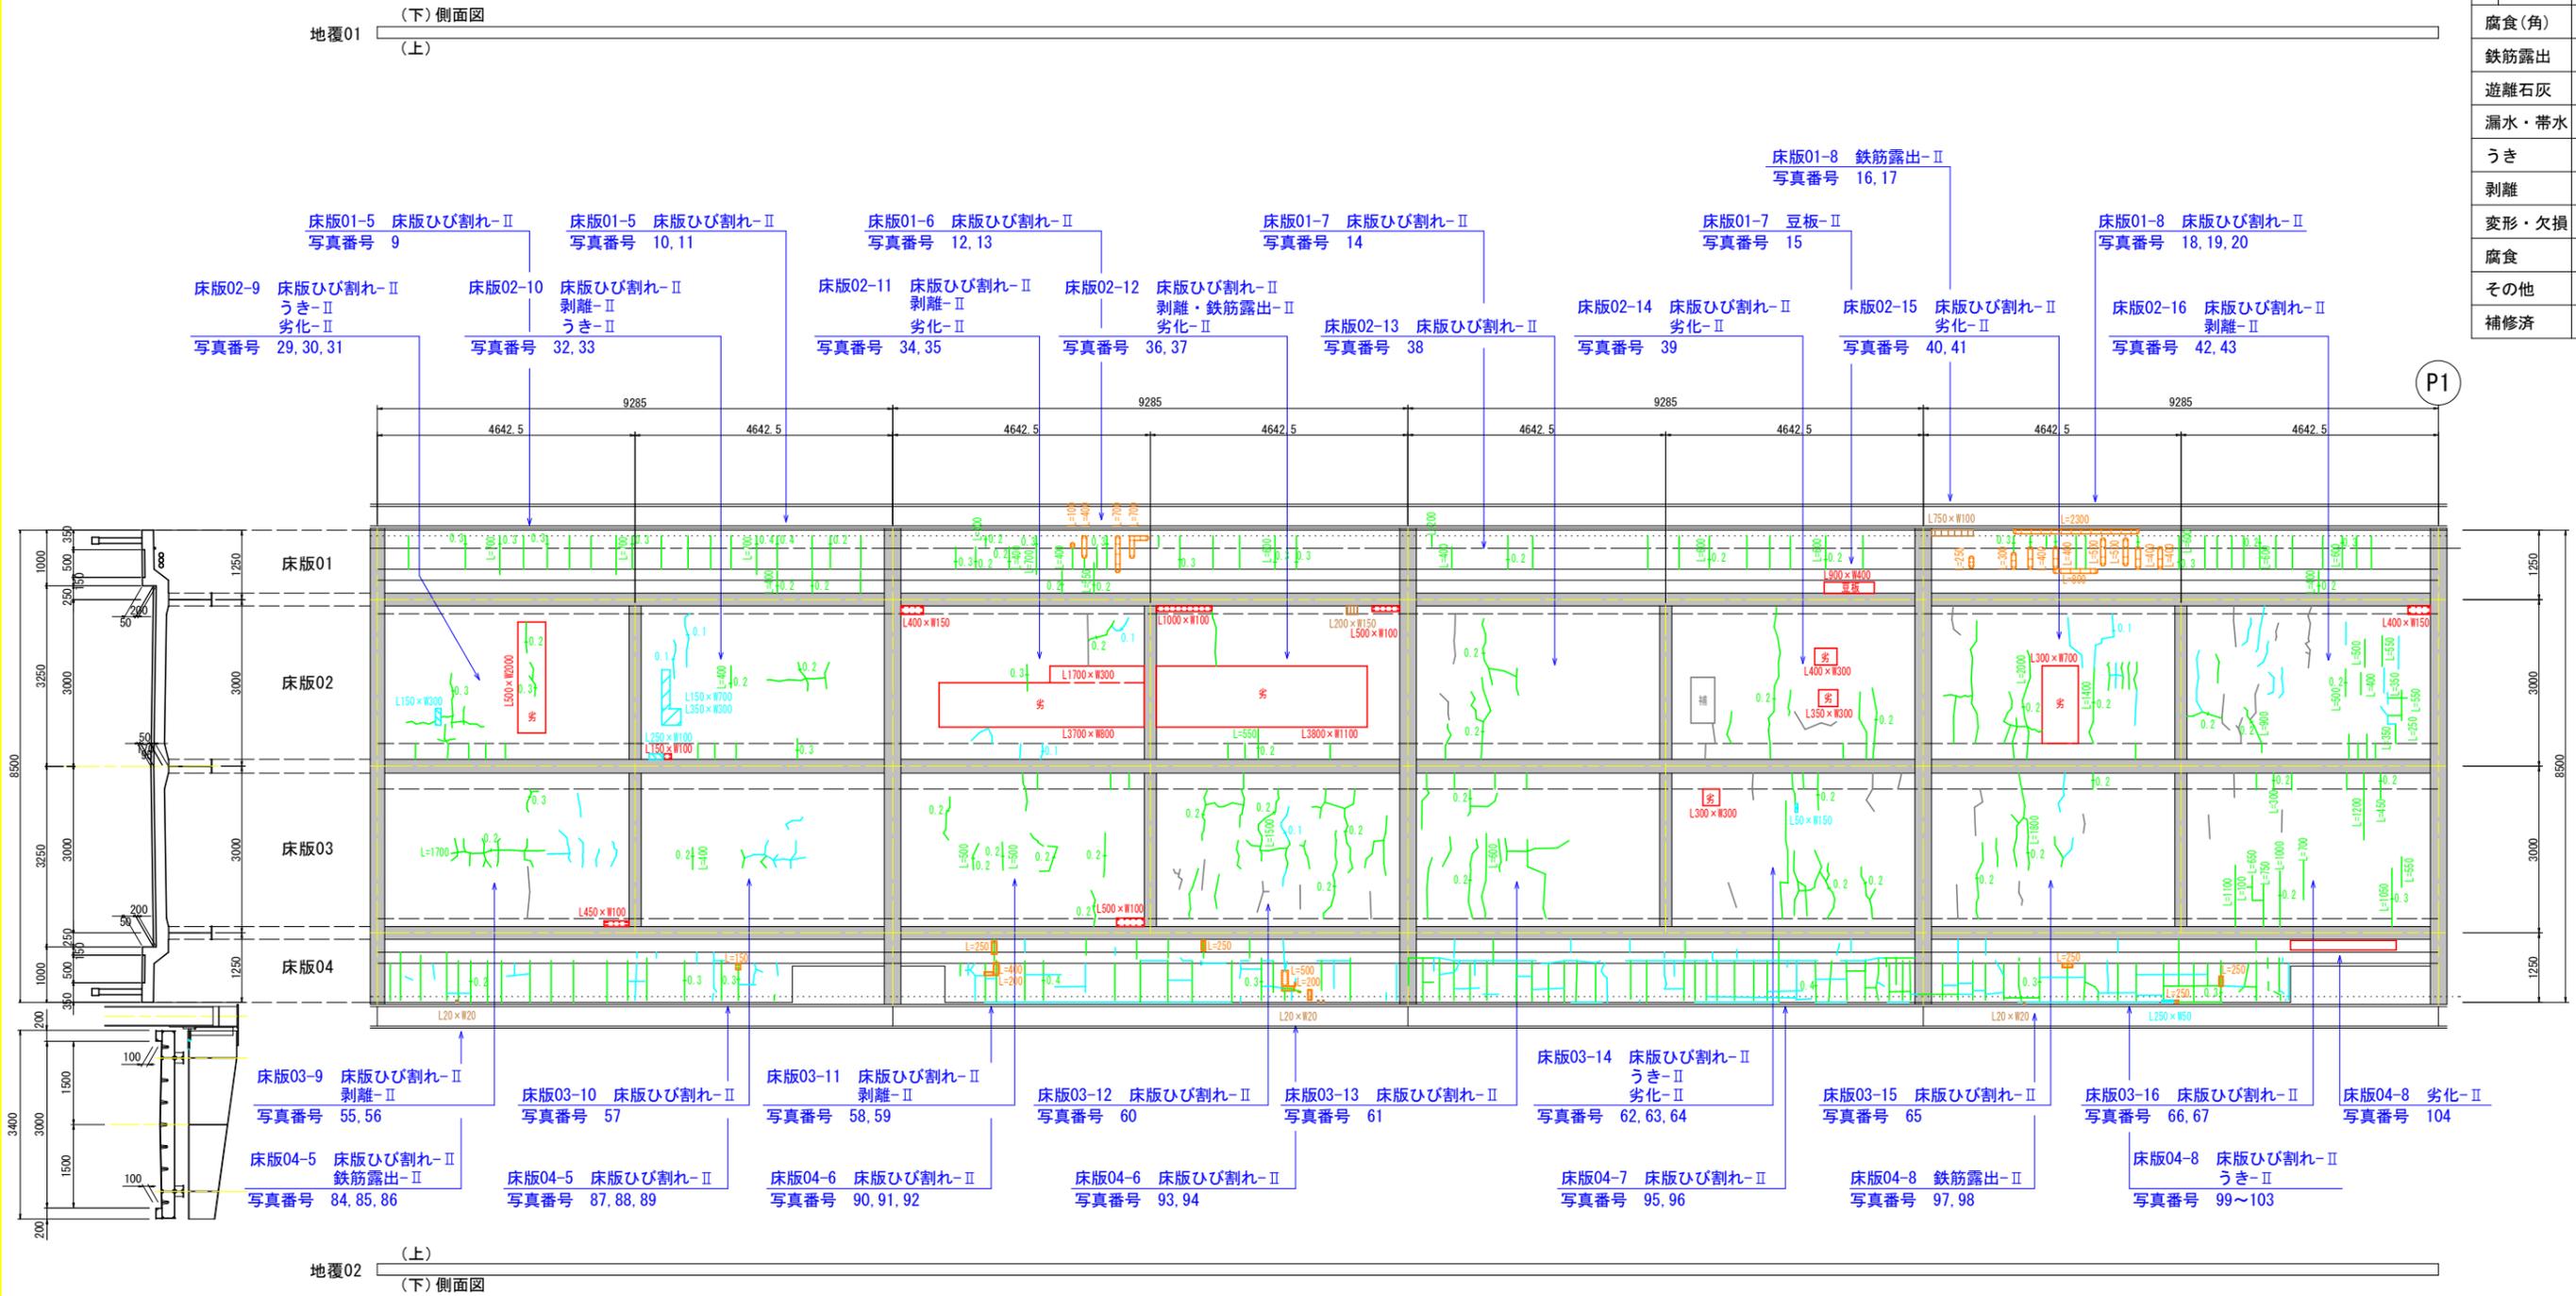
第1径間 床版下面損傷図 (その2) S=1:60

| ひびわれ損傷数量表 | | | | | | | |
|---|---|---|---|---|---|---|---|
| 床版01-5 | 12.35m | 床版02-9 | 6.14m | 床版03-9 | 5.05m | 床版04-5 | 11.77m |
| 床版01-6 | 7.82m | 床版02-10 | 3.76m | 床版03-10 | 1.03m | 床版04-6 | 12.53m |
| 床版01-7 | 6.60m | 床版02-11 | 1.14m | 床版03-11 | 6.01m | 床版04-7 | 25.70m |
| 床版01-8 | 9.90m | 床版02-12 | 2.41m | 床版03-12 | 14.47m | 床版04-8 | 16.95m |
