施設番号：上板26

施設名称：宮ヶ谷川1号床固工

写真帳

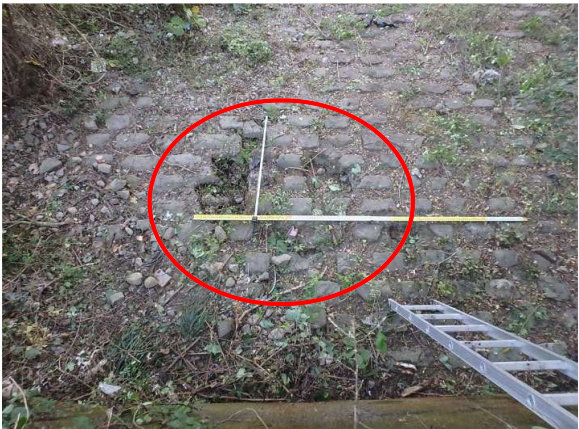
写真-9  
ひび割れ上 L=2.0m, W=3.0mm  
ひび割れ下 L=2.0+1.0m, W=8.0cm

9	床固工右岸側袖部 ひび割れ上：L=2.0m,W=3.0mm ひび割れ下：L=2.0+1.0m,W=80.0mm
10	水叩き 石張欠損 L=1.8m,W=1.5m,t=0.3m

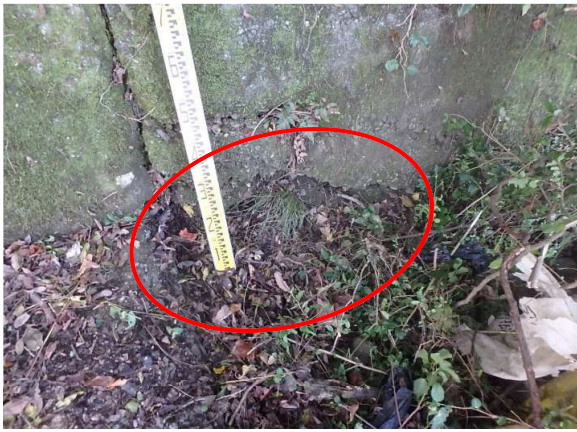
写真-14  
右岸取付護岸  
コンクリート欠損  
L=1.0m, W=0.3m, t=0.1m

<p>13 床固工右岸側袖部 上部でW=0.15mの開きがある</p>	<p>14 右岸側取付護岸 コンクリート欠損 L=1.0m,W=0.3m,t=0.1m</p>

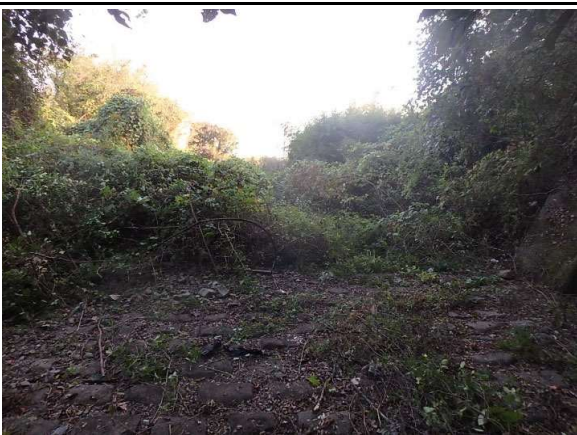
<p>15 床固工下流面</p>	<p>16 下流側状況 草木が繁茂している</p>
