施設番号：上板26

施設名称：宮ヶ谷川1号床固工

写真帳

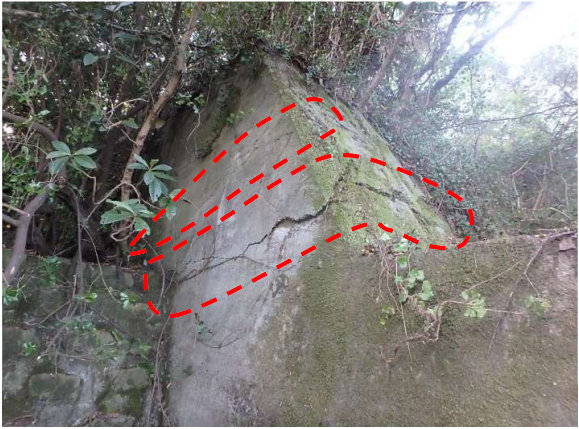
9	床固工右岸側袖部
ひび割れ上：L=2.0m,W=3.0mm	
ひび割れ下：L=2.0+1.0m,W=80.0mm	
10	水叩き
石張欠損 L=1.8m,W=1.5m,t=0.3m

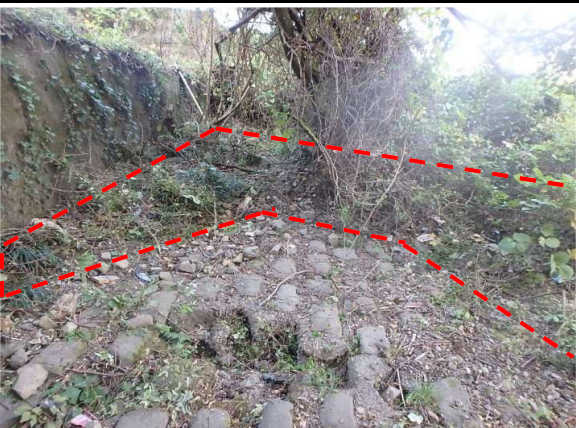
11	水叩き
土砂が堆積している	
12	床固工右岸側袖部
ひび割れ・下流側への傾き

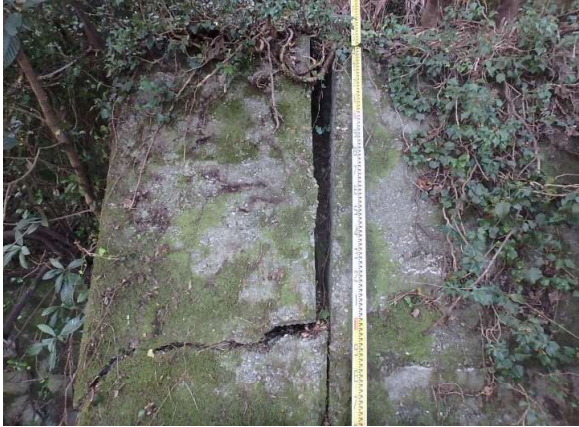
13	床固工右岸側袖部
上部でW=0.15mの開きがある	
14	右岸側取付護岸
コンクリート欠損 L=1.0m,W=0.3m,t=0.1m

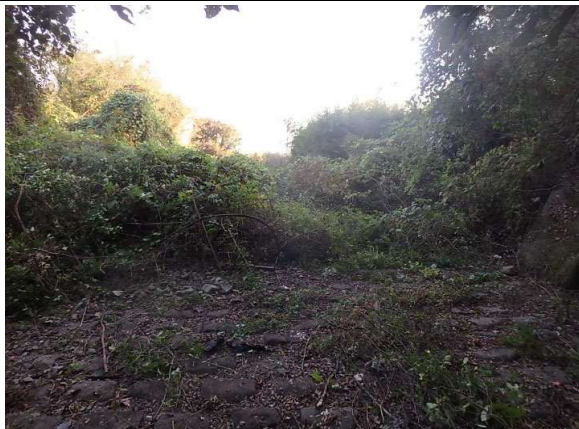
15	床固工下流面
16	下流側状況
草木が繁茂している
