橋梁補修一般図

路線名	一般国道 438号 (旧道)	
橋名	木綿麻橋	
架設年度	1950年 (昭和25年) 3月	
止橋	形式	下路式単純鋼トラス橋
	橋長	34.600m
	桁長	34.500m
	支間	34.000m
	有効幅員	4.500m
工	斜角	9-90° 00' 00"
	舗装	アスファルト舗装
下部工	橋体形式	A1, A2-逆T式橋台
	基礎形式	直接基礎 (推定)
適用基準	鋼道橋設計示方書案【1939年 (昭和14年)】

工事名	R8馬土 国道438号 (木綿麻橋) つ・貞光河川 橋梁補修工事
路線名等	一般国道438号 (木綿麻橋)
工事箇所	美馬郡つるぎ町貞光岡地
図面名	橋梁補修一般図
縮尺	1:100 図面番号 1/8
会社名	
事業者名	徳島県土木整備部美馬土木整備事務所

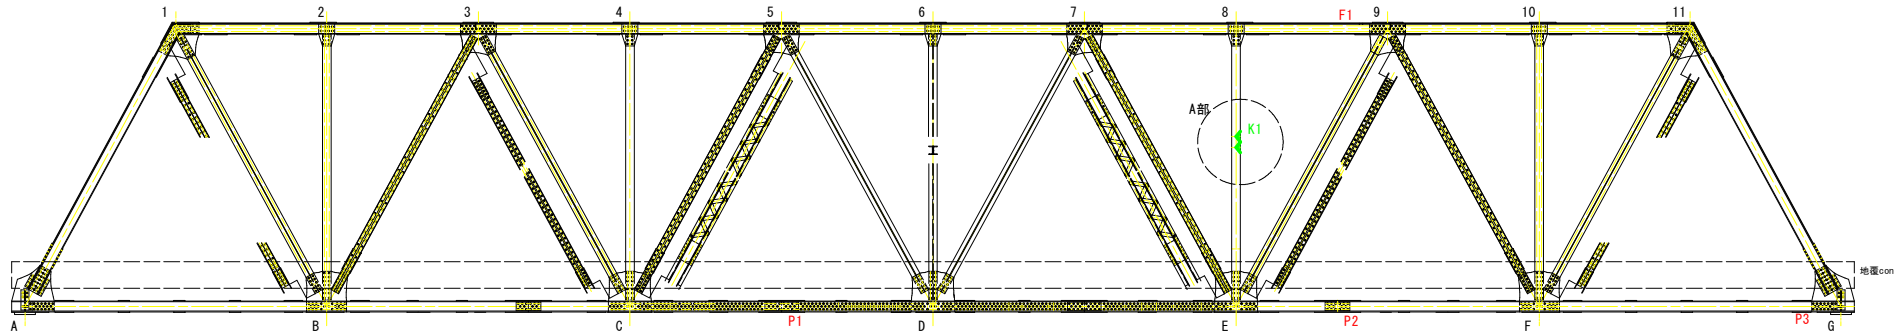
G1 8-9間 上弦材
(板厚 13mm)

変形部補修要領 S=1:5

1. 垂直材 (L-75x75x9) にφ22.5の現場孔を明けける。
2. 孔明け後グラインダー等で遊離の除去をする。
3. 工場製作のFILL PLを垂直材間の間に入れてHT3締めを行う。
(部材間に隙間が有り剛性を高める必要があるため。)
4. 万力、ジャッキをセットしてジャッキプレスを行いながらガスバーナーにて加熱する。
5. 上側の矯正完了後、反力受け装置を使用して、下側も上側と同様に加熱矯正する。

※加熱矯正工について

1. 変形部材の表面温度は、約900度以下の管理とし、赤熱状態で水冷は避けること。
(ジャッキ併用のため200度~300度程度で矯正可能と考えられる)
2. ジャッキ併用による矯正を想定しているが、ジャッキの使用が困難と判断された場合は代替工法 (ハンマーによる矯正等) を工事発注者と協議により決定すること。

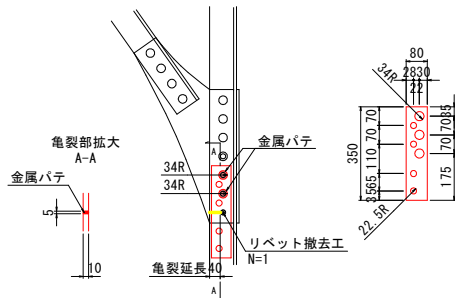
1-1 橋門構

亀裂部補修要領

- 1-SPL PL 80x10x350 (SS400)
- 2-TCB M20x60 (S10T)
- 2-TCB M20x50 (S10T)
- 2-削孔 φ22.5 (板厚 20mm)
- 2-削孔 φ22.5 (板厚 10mm)

施工手順

1. 亀裂箇所の腐食部をグラインダー等で取り除き金属パテにて成形する。
2. 添接板接触面は2種ケレンを行う。
3. 工場製作の添接板等をTCB(S10T)で締付ける。
4. リベット部は滞水するため金属パテにて孔埋めをする。

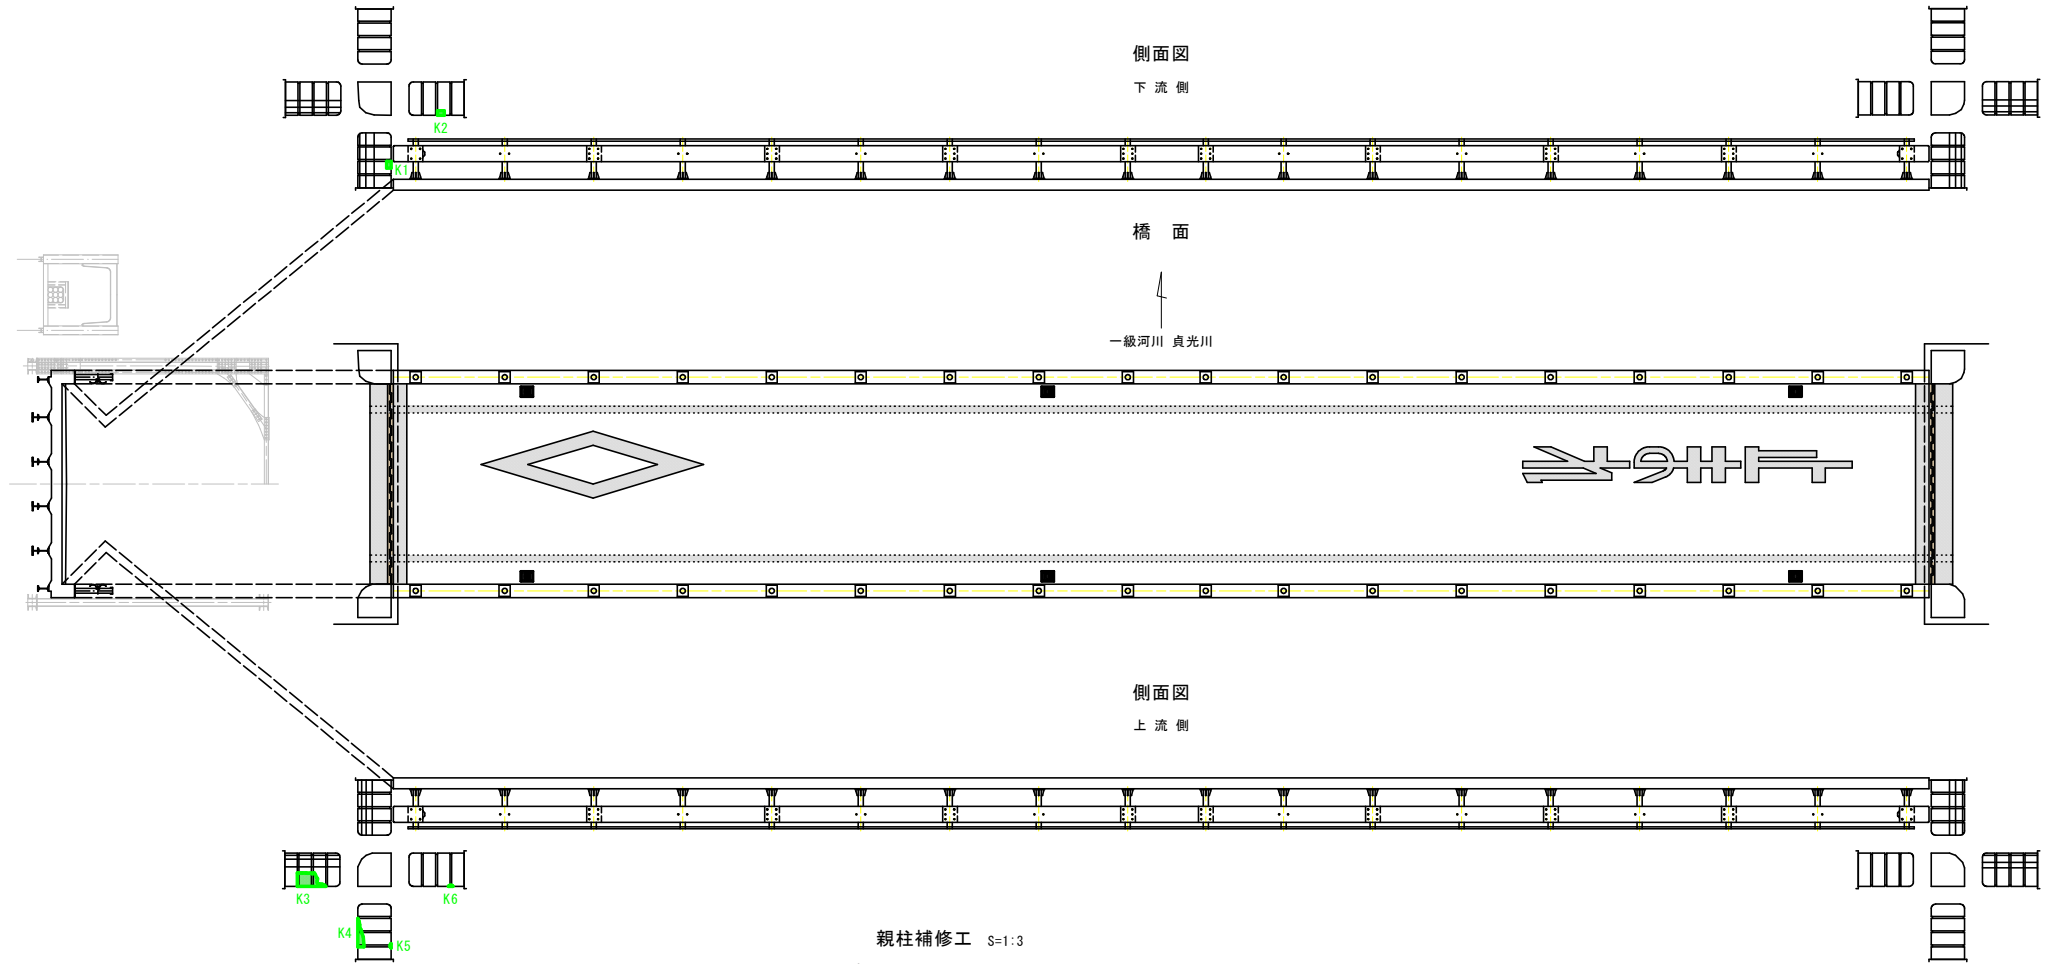
上部工補修図 (1/2) S=1:60

断面修復工(防錆処理なし) 親柱				
損傷番号	W (mm)	X (mm)	L (mm)	面積 (m ²)
K 1	150	—	100	0.015
K 2	150	—	100	0.015
K 3	640	—	300	0.192
K 4	640	—	130	0.083
K 5	100	—	60	0.006
K 6	100	—	60	0.006
合計				0.317

親柱補修工 S=1:3

(断面修復材：ポリマーセメントモルタル・左官工法)

1. コンクリートはつり時に既設鉄筋が露出した場合は、防錆処理を行うこと。
2. 親柱は現況形状に合わせて復旧すること。

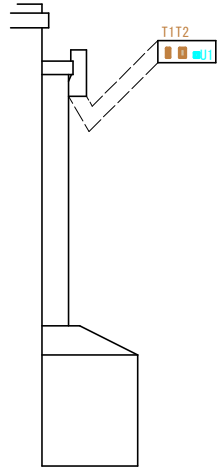
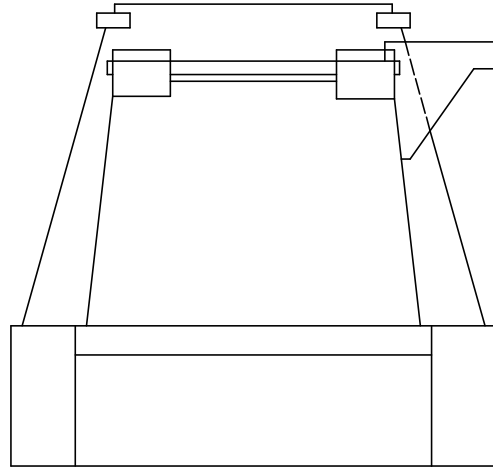
A1 橋台 S=1:60

損傷番号	W (mm)	X (mm)	L (mm)	面積 (m ²)
鉄筋露出				
T 1	70	—	200	0.014
T 2	130	—	200	0.026
T 3	200	—	70	0.014
T 4	200	—	70	0.014
T 5	200	—	70	0.014
T 6	200	—	70	0.014
T 7	200	—	70	0.014
合計				0.110

損傷番号	W (mm)	X (mm)	L (mm)	面積 (m ²)
うき				
U 1	100	—	100	0.010
合計				0.010

断面修復工

(断面修復材：ポリマーセメントモルタル・左官工法)
(鉄筋露出の場合) (鉄筋露出以外の場合)

注記
コンクリートはつき時に既設鉄筋が露出した場合は、防錆処理を行うこと。

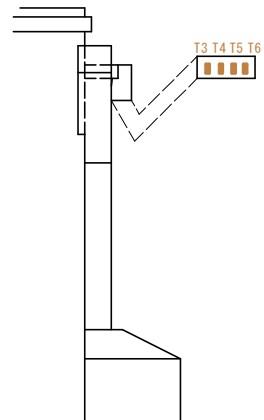
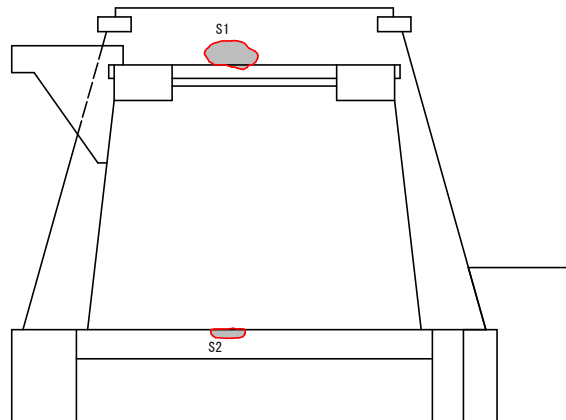
A2 橋台 S=1:60

損傷番号	W (mm)	X (mm)	L (mm)	X (mm)	H (mm)	体積 (m ³)
捨てコンクリート						
S 1	1200	—	770	—	550	0.508
S 2	600	—	600	—	150	0.054
合計						0.562

注記
1. 橋台桁受に土砂、苔等が確認された場合は洗浄を行い支点部の通気性を確保すること。
