鵜の田尾トンネル数量展開図 S=1:200

工事名	R1青土 国道318号(鵜の田尾トンネル) 阿波・土成町 宮川内 補修工事(1)
路線名等	一般国道318号
工事箇所	徳島阿波市土成町宮川内(鵜の田尾トンネル)(1)
図面名	数量展開図
縮尺	1:200
図面番号	
会社名	
事業者名	東部県土整備局 吉野川庁舎

背面空洞展開図 S=1:250

鵜の田尾トンネル一般図(その2)

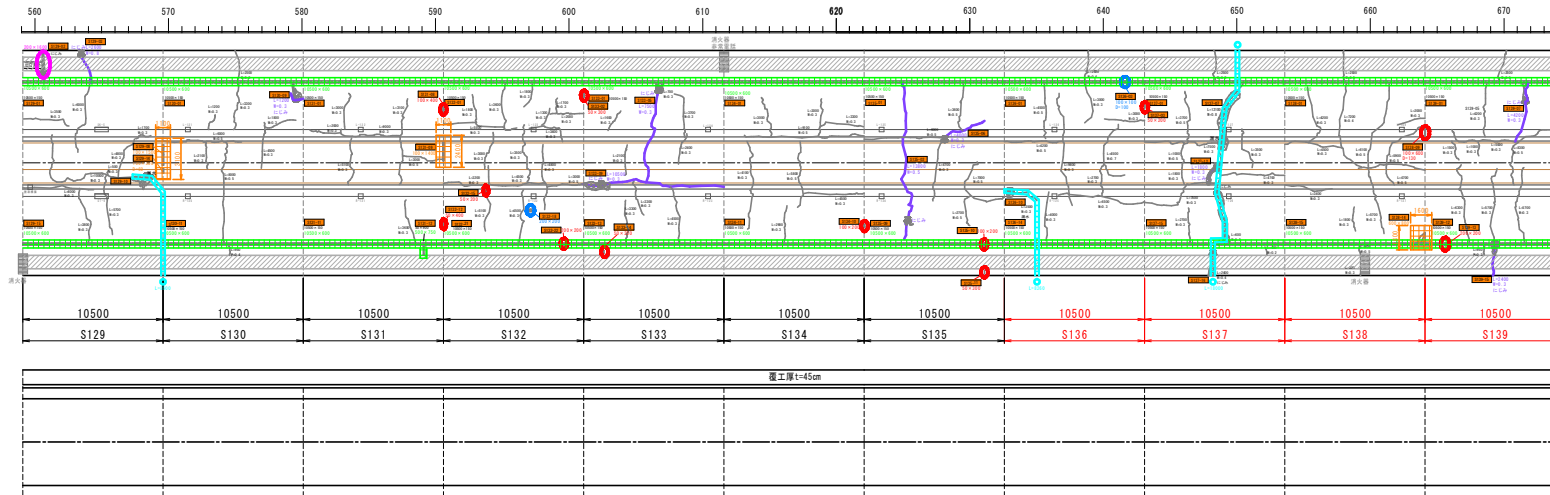
距離(m)	560	570	580	590	600	610	620	630	640	650	660	670
スパン番号	S129	S130	S131	S132	S133	S134	S135	S136	S137	S138	S139	
ひび割れ密度 (cm/m ²)	39.8	31.55	27.3	52.7	39.6	35.7	41.8	47.2	52.4	49.2	47.75	
外力による変状	I	I	I	I	I	I	I	I	I	I	I	
材質劣化による変状	III	II	III	III	II	III	II	II	III	III	II	
湧水などによる変状	II	II	—	—	II	—	II	II	II	—	II	
スパン毎の判定	III	III	III	III	II	III	II	II	III	III	II

※1 ネット工は、変状箇所を包括し、四方に最低50cm以上の設置余裕しるを確保し、目地を跨ぐ場合は、目地より最低50cm以上の設置余裕しるを確保する。
 ※2 導水補工は、ビニロンメッシュ設置後に設置する。
 ※3 導水補工設置の際、内装板が干渉する場合は、内装板を取り外し設置する。
 ※4 湧水部が運轉的箇所については、導水補工(165mm)を採用しているが、湧水状態において適宜判断すること。

項目	560	570	580	590	600	610	620	630	640	650	660	670
はく落対策	—	—	0.040	0.070	0.028	0.020	0.035	—	0.010	0.060	0.040	—
材質劣化対策	3.41	—	2.64	—	—	—	—	—	0.010	—	—	—
湧水対策	12.60	12.60	12.98	12.60	12.60	12.60	12.60	12.60	12.60	12.60	12.60	12.60
ひび割れ対策	0.32	—	—	—	—	—	—	—	—	—	—	—
補強対策	2.60	1.20	—	—	18.00	—	17.80	—	1.80	—	—	6.60
内装板塗装	32.66	24.48	24.23	21.16	20.52	21.99	20.28	20.43	21.55	20.17	23.97	—
内装板復旧塗装	0.56	—	—	—	—	—	—	—	0.56	1.12	—	—
内装板復旧塗装(維持管理用)	—	—	—	—	—	—	—	—	—	—	—	—
導水補工	0.44	—	—	—	—	—	—	—	0.44	0.88	—	—

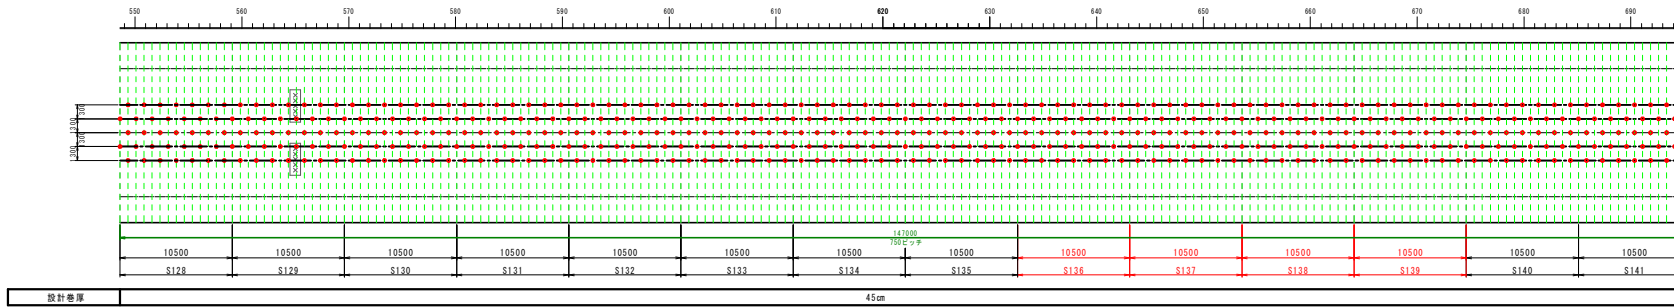
スパン番号	距離 (m)														
	550	560	570	580	590	600	610	620	630	640	650	660	670	680	690
背面空洞による判定	IV	II	II	II	II	II	II	II	II	II	II	II	II	II	II
材料劣化による判定	III	II	I	I	II	I	I	I	I	I	I	II	I	I	I
突発性崩壊による判定	III	I	I	I	I	I	I	I	I	I	I	I	I	I	I
スパン幅の判定	IV	II	II	II	II	II	II	II	II	II	II	II	II	II	II

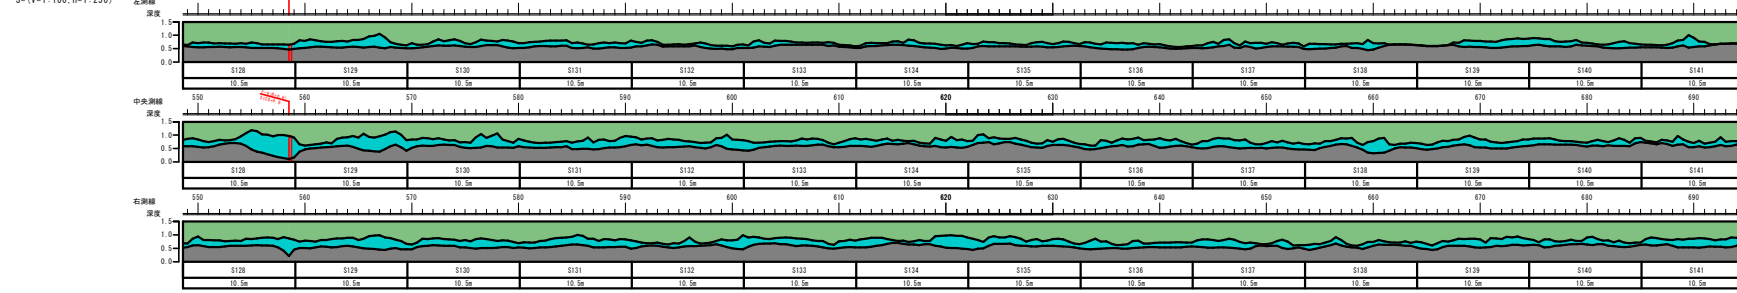
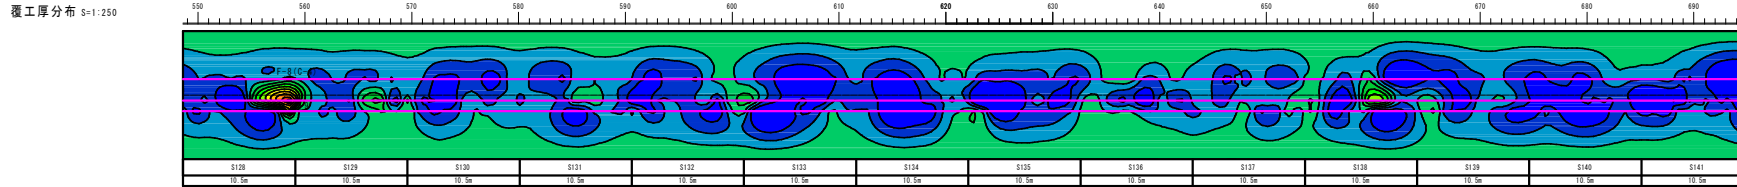
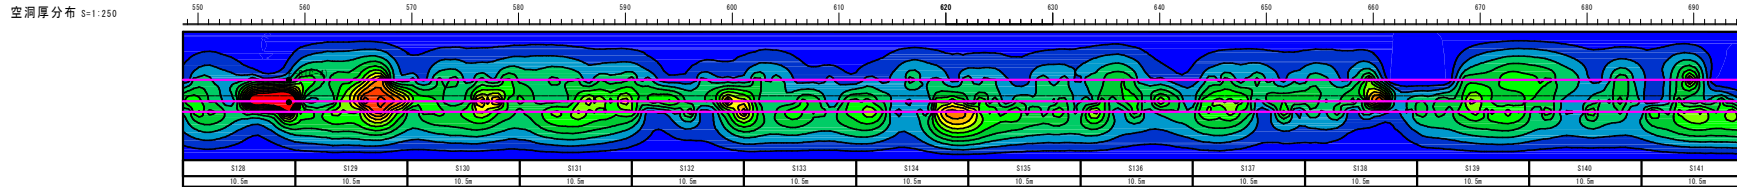
地中レーダ解析縦断面図

スパン	S128	S129	S130	S131	S132	S133	S134	S135	S136	S137	S138	S139	S140	S141
最小覆工厚 (cm)	11	38	46	46	43	42	48	44	46	46	32	44	51	52
最大空洞厚 (cm)	86	67	57	47	53	35	49	47	39	34	55	36	31	46
空洞の連続性	全体的に分布	全体的に分布	全体的に分布	全体的に分布	全体的に分布	全体的に分布	全体的に分布	全体的に分布	全体的に分布	全体的に分布	全体的に分布	全体的に分布	全体的に分布	全体的に分布
管理注入圧 (kgf/cm ²)	130	200	200	200	200	200	200	200	200	200	200	200	200	200

※最大空洞厚(1スパンあたり)が30cm以上を赤字で示す。
