# 平面図

# 舗装構成図

# 標準断面図

工事名	R2吉士 松茂吉野線 上板・七條 舗装補修工事 (1)		
路線名等	(主) 松茂吉野線		
工事箇所	板野郡上板町七條 (1)		
図面名	平面図		
縮尺	1:1,000	図面番号	1 / 1
会社名			
事業者名	徳島県東部県土整備局<吉野川>

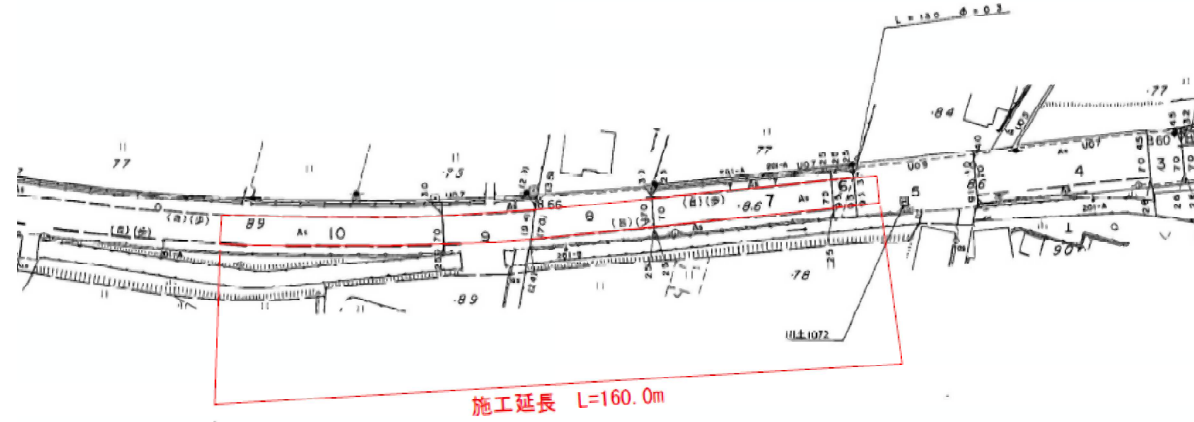
(主)松茂吉野線  
板野郡上板町七條 (1)

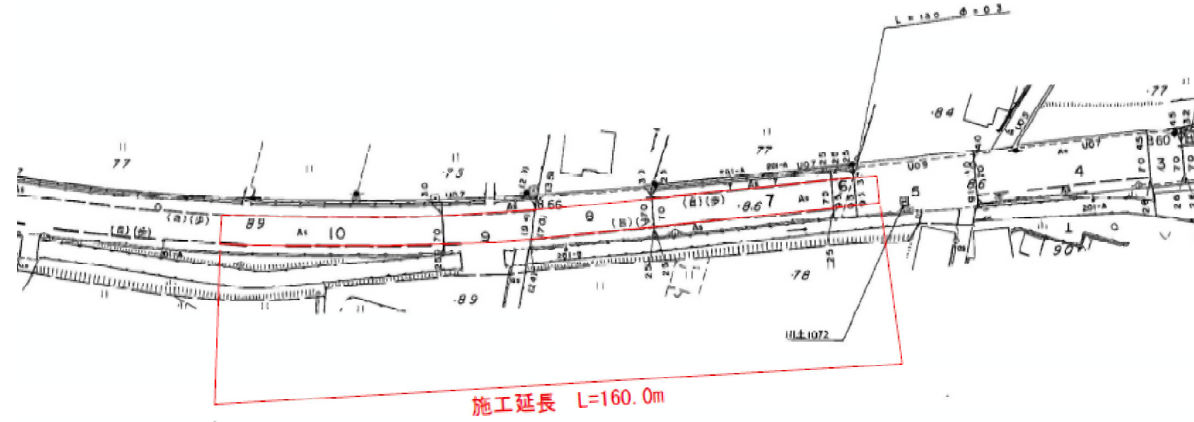
# 平面図

(主)松茂吉野線  
板野郡上板町七條 (1)

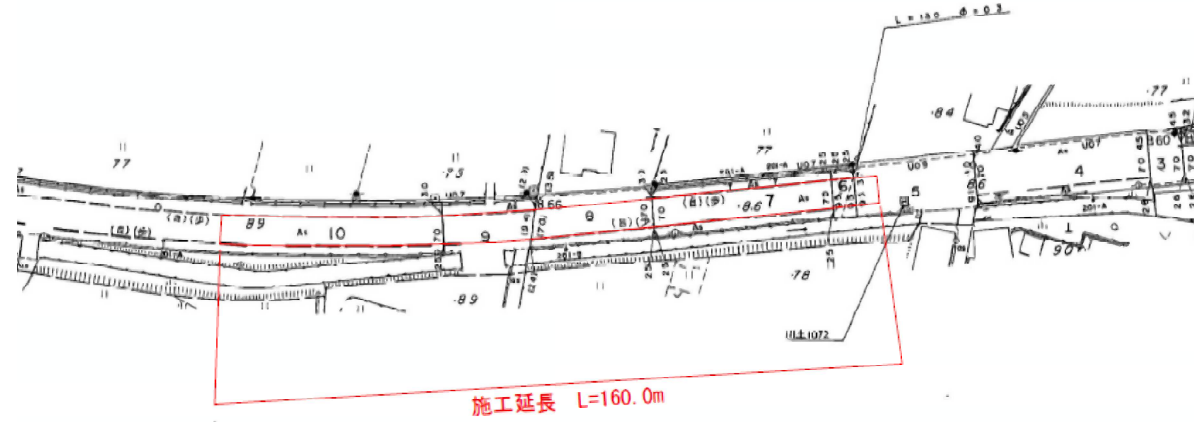
# 平面図

(主)松茂吉野線  
板野郡上板町七條 (1)
