令和6年度 徳島県海岸漂着ゴミ組成調査業務

業務概要書

令和7年3月

徳島県生活環境部環境指導課

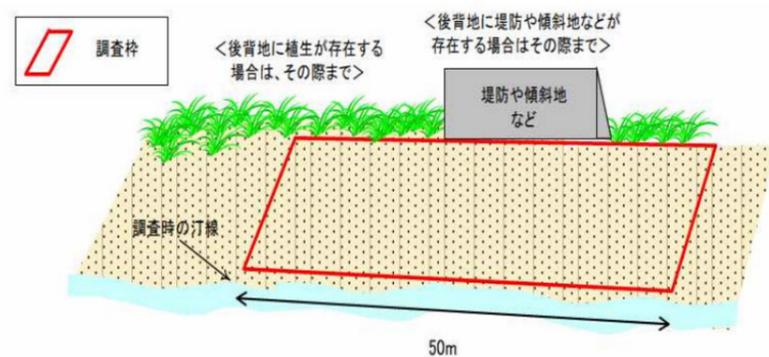
図 2.1 調査範囲の模式図

調査延長は50mとした。また、奥行きは汀線から植生が存在する箇所、若しくは急傾斜地、堤防までとした（図2.1参照）。

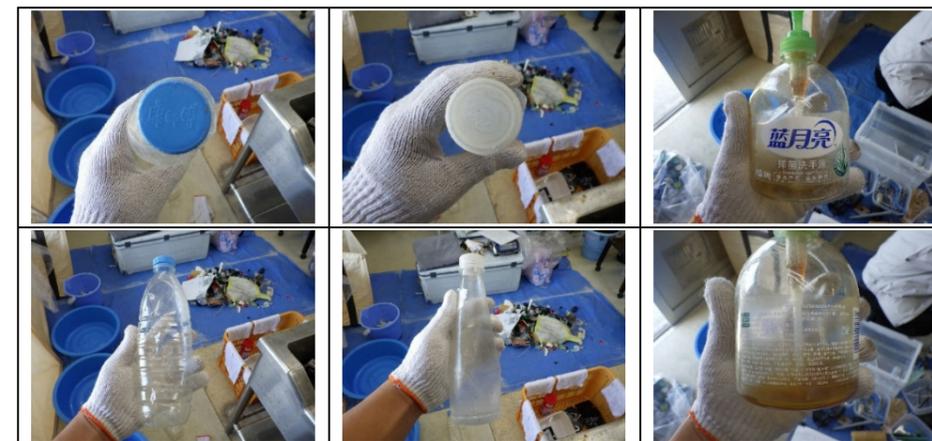
写真 3.1 中国・台湾製のペットボトル及びその他プラボトル

ペットボトル2本とその他プラボトル1本が、中国・台湾製のものであった。

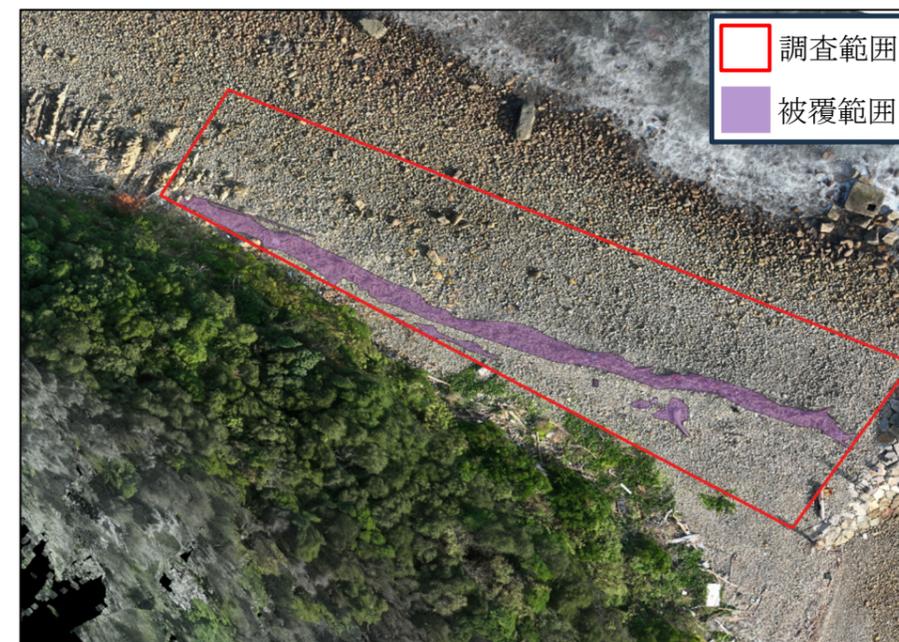
図 3.2 瀬戸漁港海岸の調査範囲内における、漂着ごみの被覆範囲

瀬戸漁港海岸では、漂着ごみは直線状に高密度で分布していた。

また、調査範囲内における海岸の被覆状況から、本海岸では1m²あたり0.12m²が漂着ごみにより覆われていると推定される。

UAVで撮影した空中写真をもとに、漂着ごみの分布状況や被覆面積を推定した。

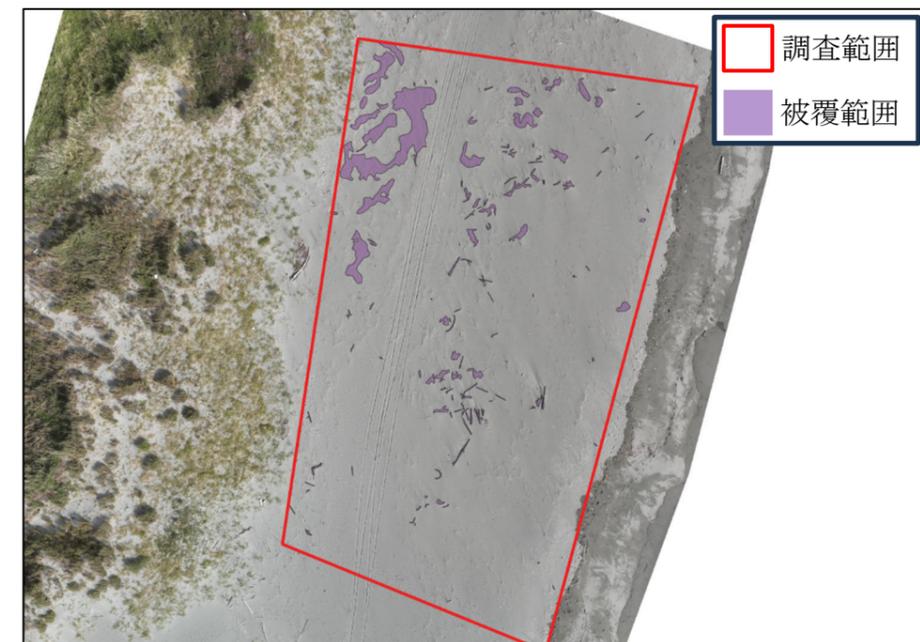
図 3.4 小松海岸の調査範囲内における、漂着ごみの被覆範囲

小松海岸(今切川側)では、漂着ごみが全体的に分布していたが、北側に行くほど広範囲に分布していた。

また、調査範囲内における海岸の被覆状況から、本海岸では1m²あたり0.04m²が漂着ごみにより覆われていると推定される。

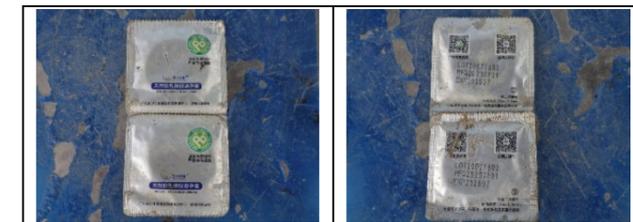
写真 3.2 中国・台湾製の医薬品(避妊具)

医薬品(避妊具)が、中国・台湾製のものであった。

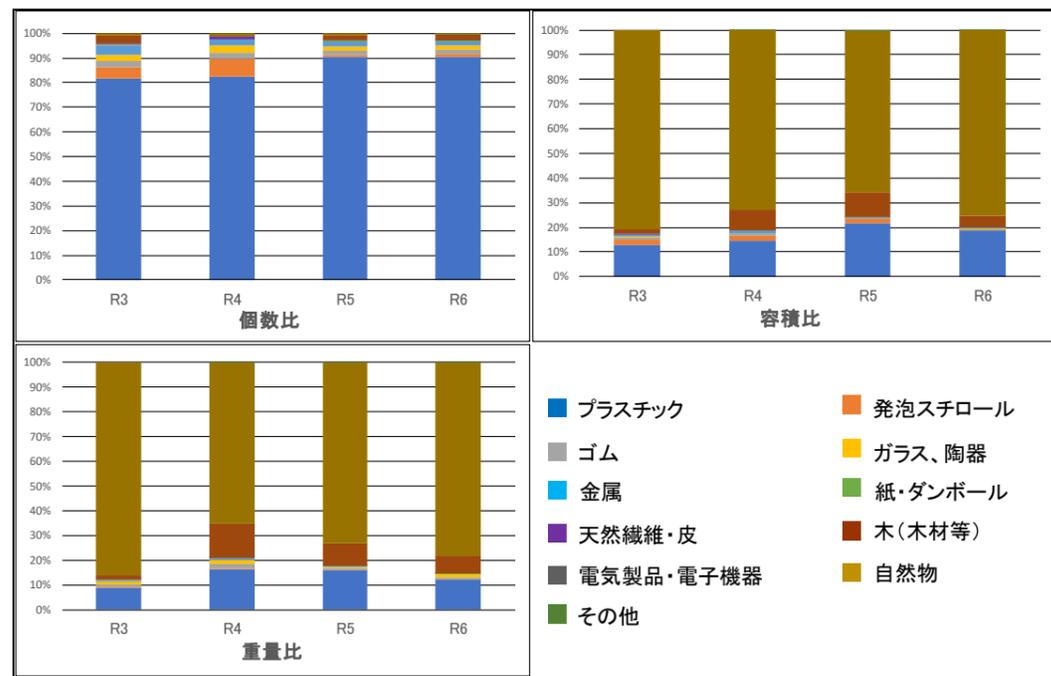
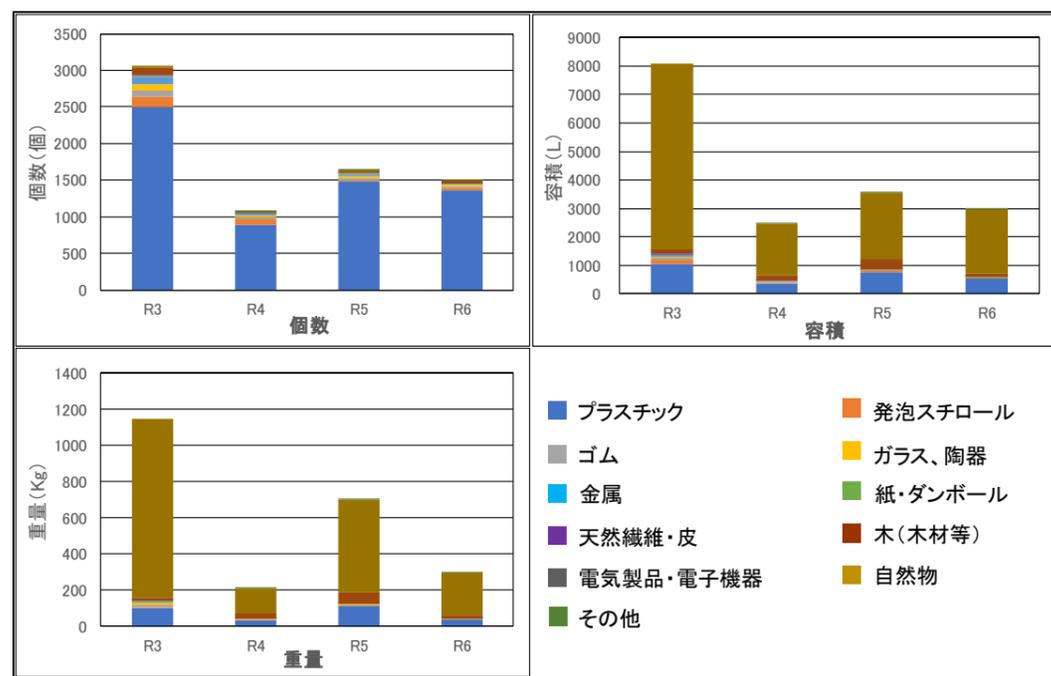
瀬戸漁港海岸における漂着ごみの組成比(図 4.1)と計測値(図 4.2)の経年変化を以下に示す。組成比に大きな変化は認められない。計測値については、調査年によって増減はあるものの、減少傾向や増加傾向は認められない。

瀬戸漁港海岸の漂着ごみについて、過年度までのデータと比較すると、いずれの計測項目についても令和3年以降増減を繰り返しており、漂着ごみが減少しているとは言い難い。

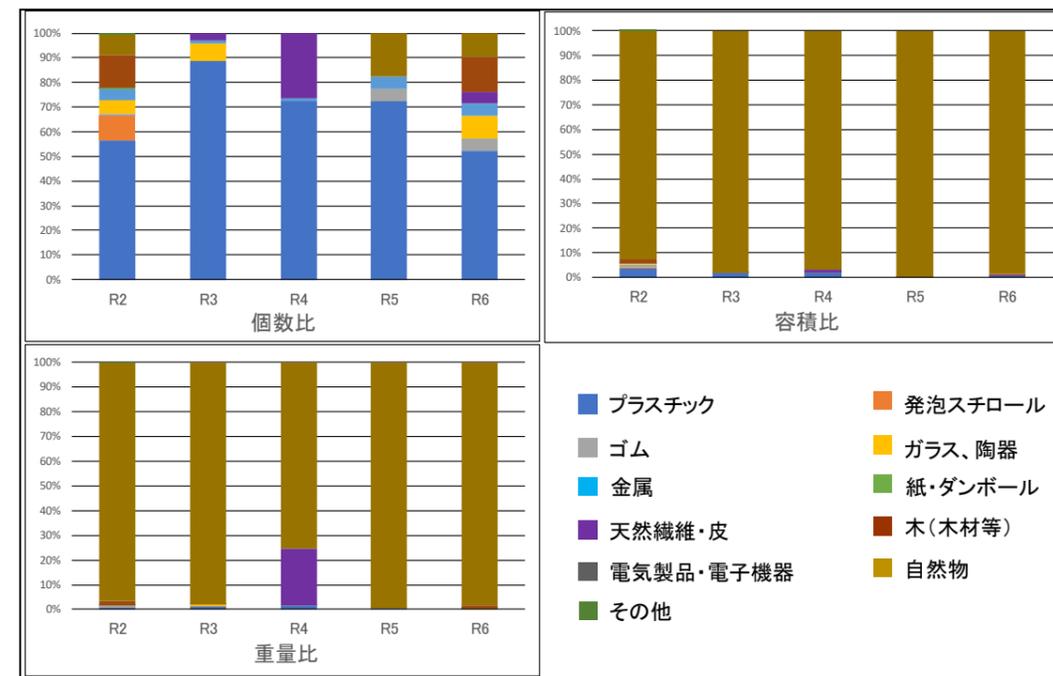
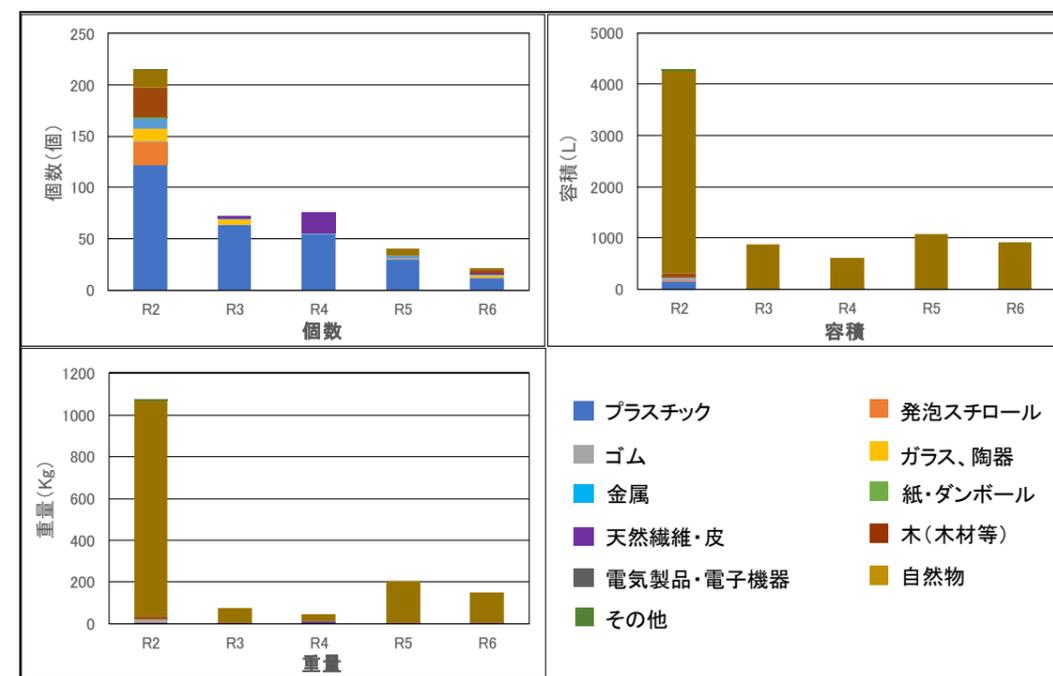
小松海岸(今切川側)における漂着ごみの組成比(図 4.3)と計測値(図 4.4)の経年変化を以下に示す。個数比については年毎ある程度のばらつきがある。ただし、これは収集されるごみの数がそもそも少ないことが原因と考えられる。また、重量ではR4年度に「天然繊維、革」の重量が全体の25%程度を記録したが、それ以外大きな変化は確認できない。計測値については、容積と重量は年毎に増減があるものの、個数に関しては減少傾向にある。

小松海岸（今切川側）の漂着ごみについて、過年度までのデータと比較すると、漂着ごみの個数は減少傾向にある。容積に関してはここ4年間ほぼ横ばいである。重量については令和5年度に一度大きく増加したが、本年度は令和5年度の値と比較してほぼ横ばいである。なお、容積と重量のほとんどを「自然物」が占めており、「自然物」の漂着状況で容積と重量の値は大きく変化する。

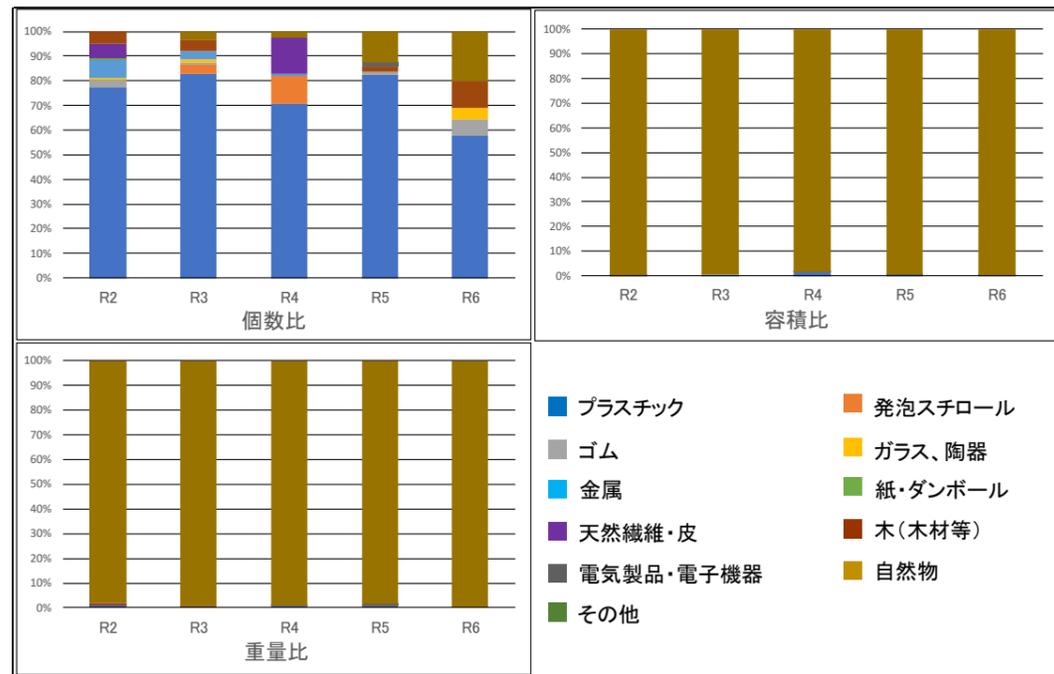
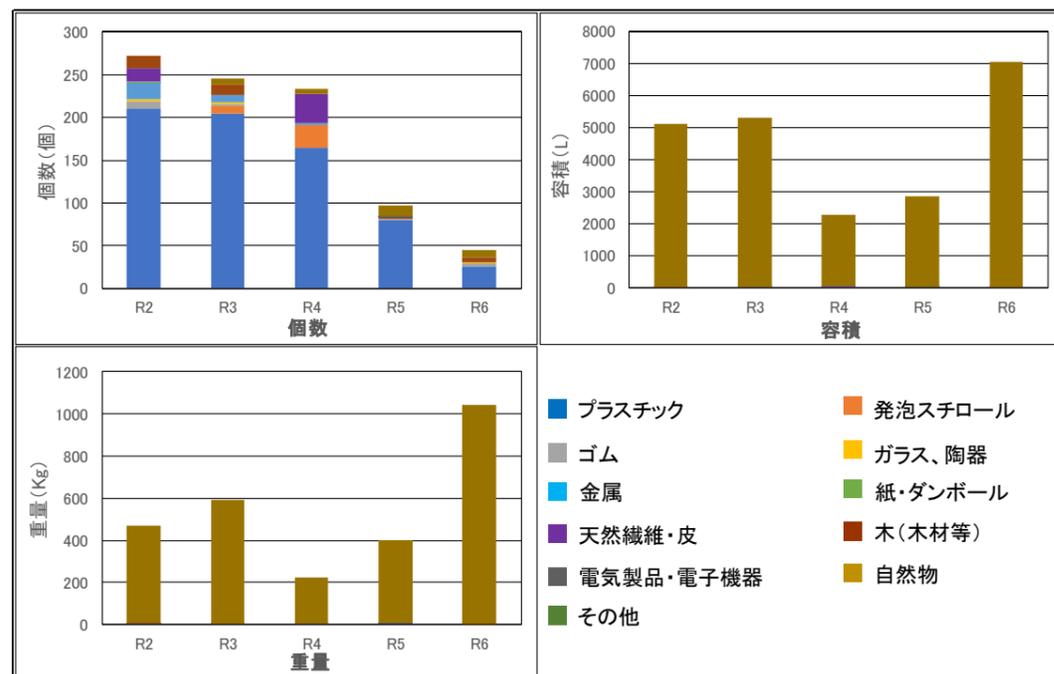
瀬戸漁港海岸における漂着ごみの組成比(図 4.5)と計測値(図 4.6)の経年変化を以下に示す。個数比でプラスチックが過去最低の割合となったが、それ以外に大きな変化は認められない。計測値については、個数は年々減少傾向にある。なお、自然物の容積と重量が今年(令和6年)は過去最大であった。

内妻海岸の漂着ごみについて、過年度までのデータと比較すると、自然物以外の漂着ごみは減少傾向にある。容積と重量に関しては年度によって増減があり、本年度は過去最も高い値を記録した。内妻海岸も小松海岸と同じく、容積と重量のほとんどを「自然物」が占めており、「自然物」の漂着状況で容積と重量の値は大きく変化する。

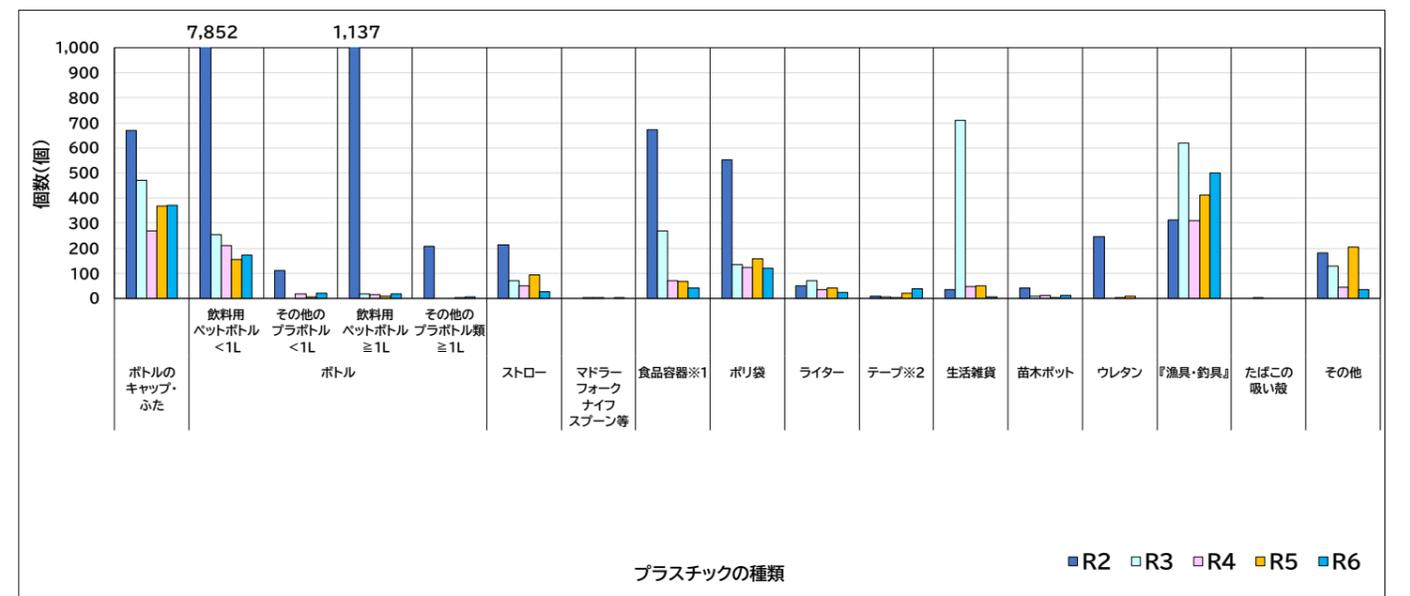
図 4.7 全調査地点を合算したプラスチックごみの経年変化

全調査地点のデータを合算したプラスチックごみの経年変化を以下に示す(表 4.1、図 4.7)。『ボトルのキャップ・ふた』や、『飲料用ペットボトル<1L』、『漁具・釣具』が例年、比較的多く確認されている。なお、令和2年は瀬戸漁港海岸の代わりに小池海岸、令和4年は小松海岸(吉野川側)のデータを含む。

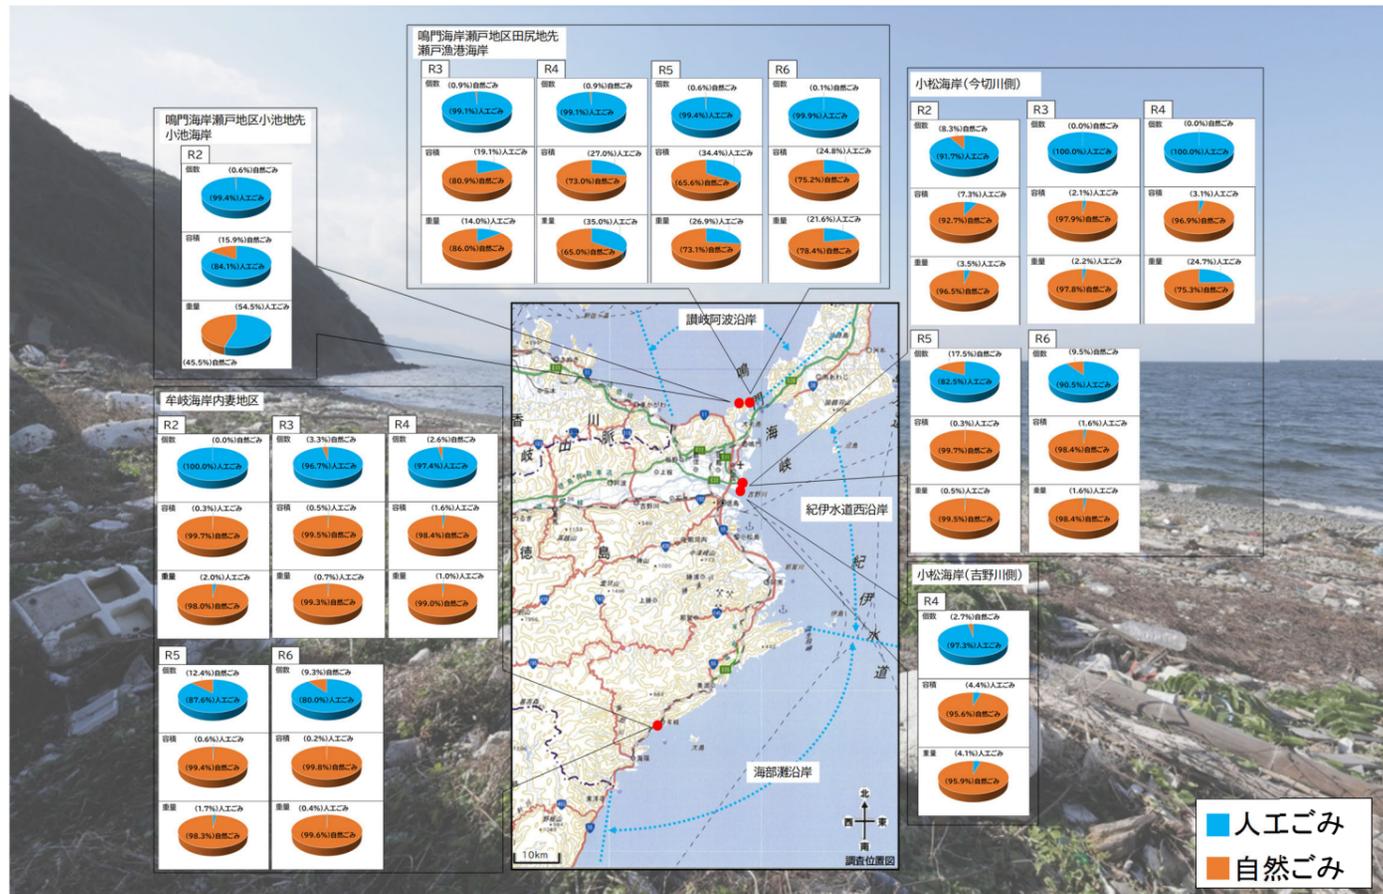
図 4.8 漂着ごみの地点分布状況(人工ごみと自然ごみ)

徳島県内における漂着ごみの地点分布状況(人工ごみと自然ごみ)を以下に示す。重量や容積に注目すると県北部、讃岐阿波沿岸域で他の沿岸域よりも人工ごみが漂着していることが見て取れる。また、令和4年ごろまでは海部灘沿岸よりも紀伊水道西沿岸のほうが、漂着ごみ全体の容積や重量に占める人工ごみの割合が多かったが、ここ2年ほどは同程度の割合となっている。

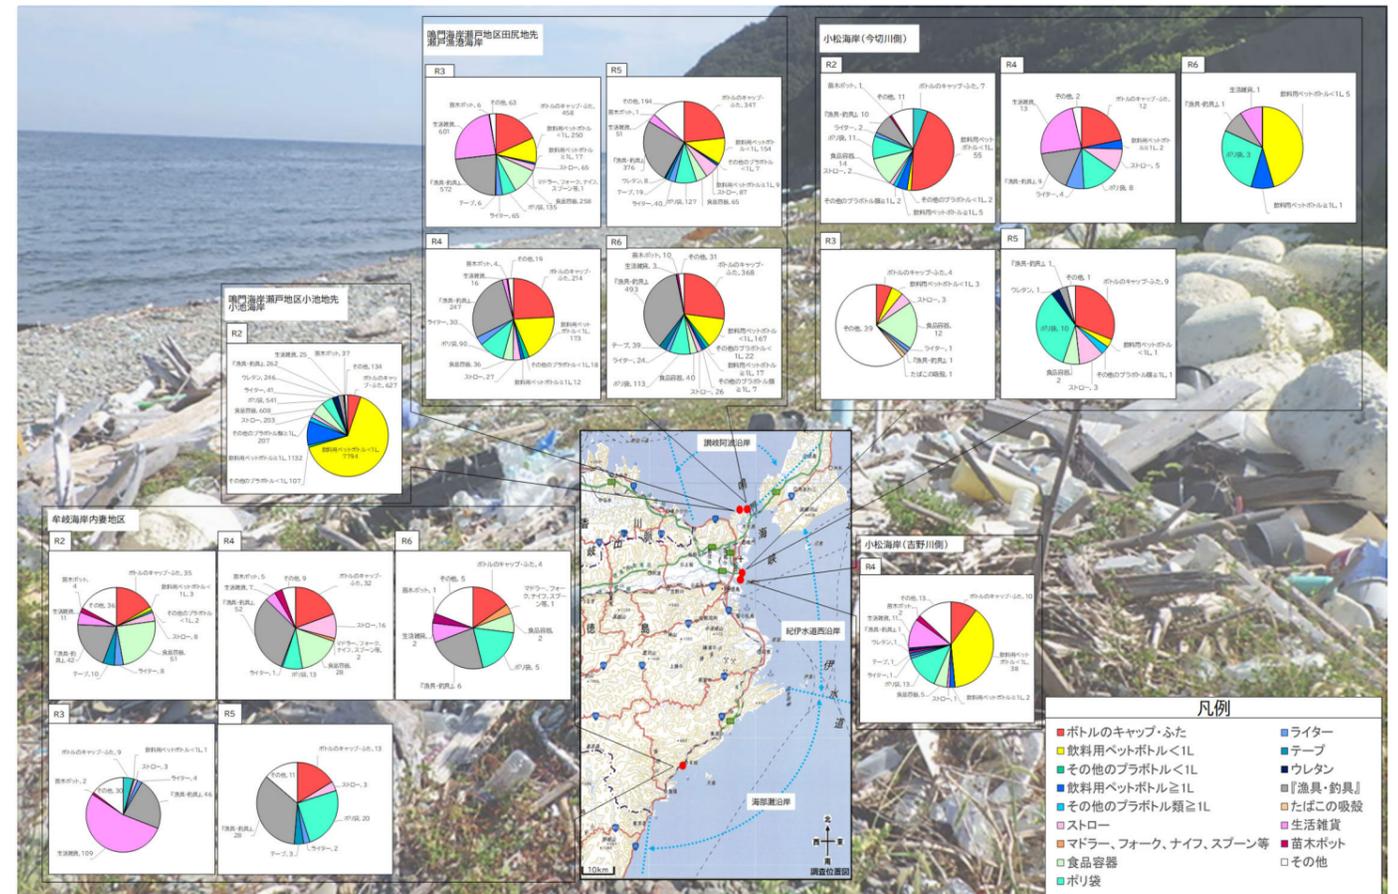
図 4.9 漂着ごみの地点分布状況(プラスチックごみ)

プラスチックごみの地点分布状況を以下に示す。県の北部に向かうにつれてペットボトルが多くなる傾向がある。また、瀬戸漁港海岸や内妻海岸では「漁具・釣具」の占める割合も高い。

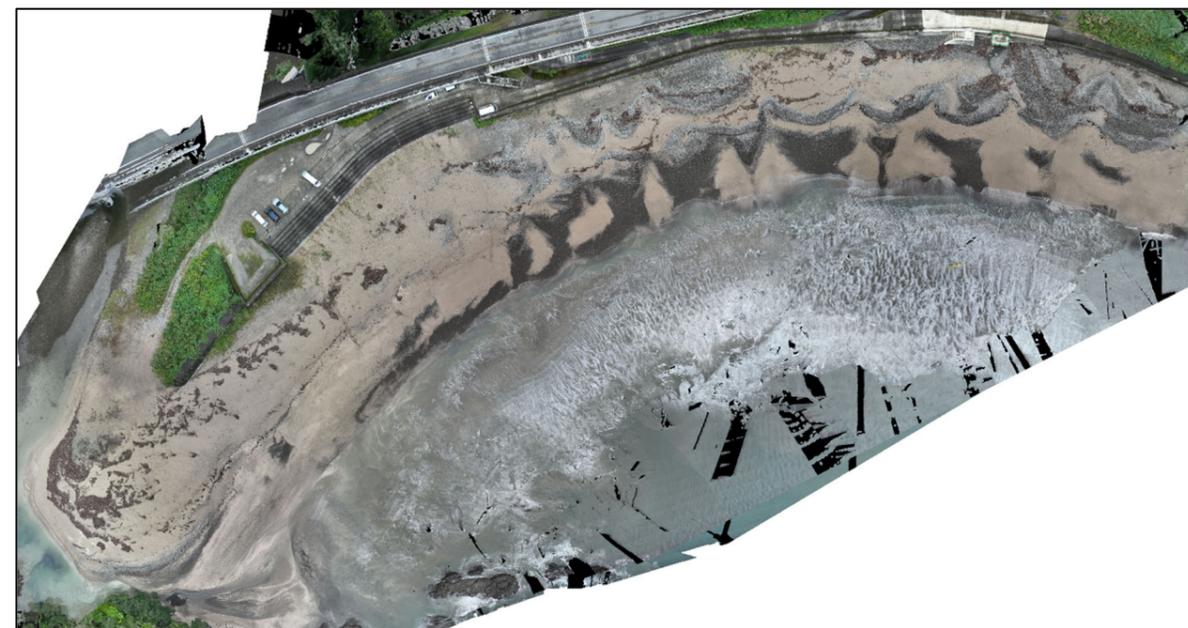
写真 5.1 UAVによる広域的な内妻海岸の撮影写真

本年度実施したUAVによる空中写真の撮影では、ごみの漂着状況をはっきりと確認することができた。UAVを活用することにより、短時間で調査海岸全域における、ごみの漂着状況の確認や漂着ごみが特に集まりやすい場所の抽出などが行えると考えられる。参考として内妻海岸を広域的に撮影したものを写真5.1に示す。

一方、小松海岸では海岸北側の一部が飛行禁止区域に設定されていたり、発泡スチロールを白色の石やイカの骨と判別することが難しかったりするなど、調査に活用していくにあたっての課題も存在する。
