| 工事名 | R8 徳耕 ストマネ 喜来2期<br>排水機場土木補修工事 | | |
| 工事箇所 | 徳島県板野郡松茂町地内 | | |
| 事業者名 | 徳島県徳島農林事務所 | | |

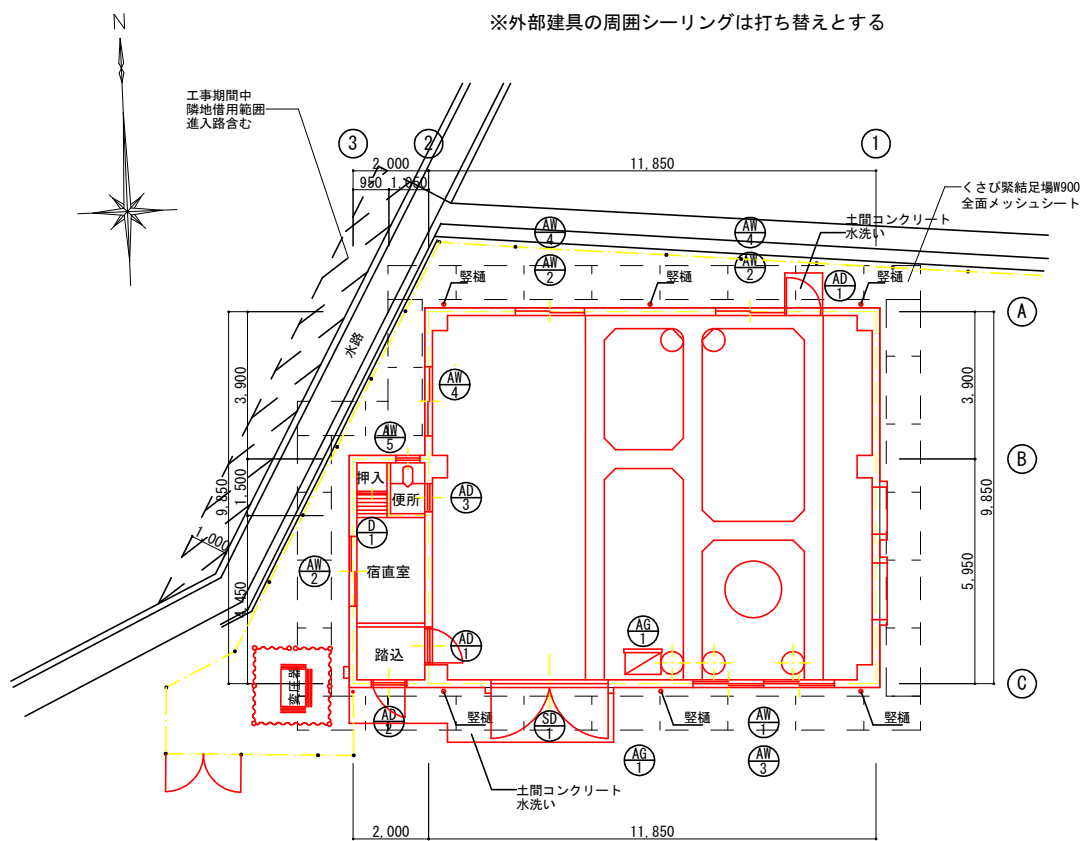
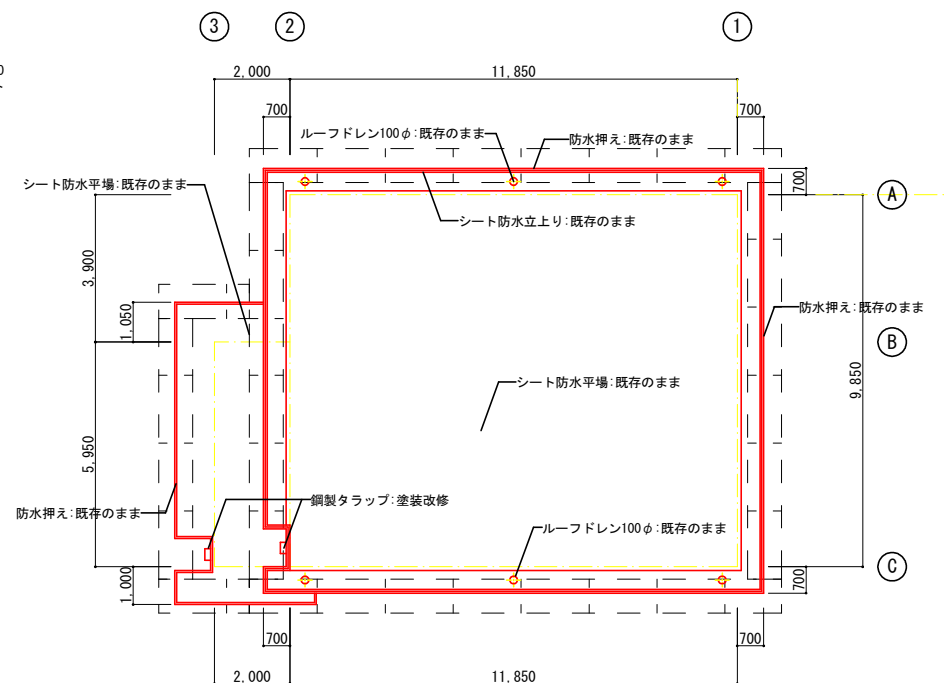
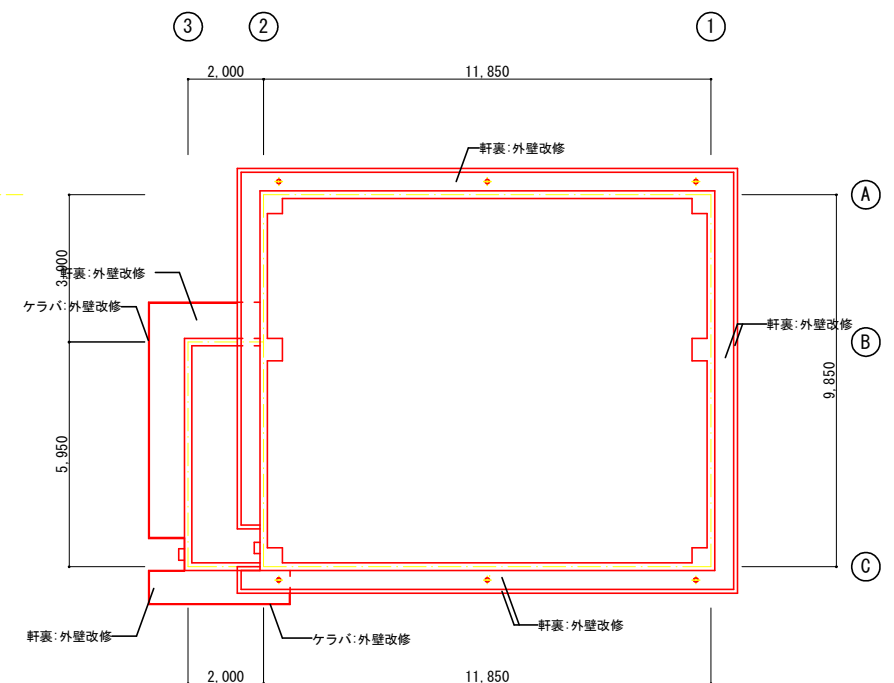
| 図面名 | 平面図、屋根伏図、立面図 | | |

※外部建具の周囲シーリングは打ち替えとする

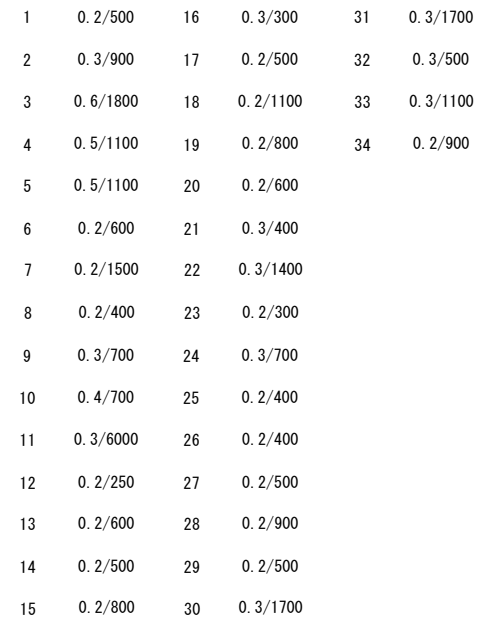
| 図面名 | 南立面損傷図 | | |

・ひびわれの  $\frac{\quad}{\quad}$  は、 ひびわれ幅(mm)/ひびわれ長さ(mm) を示す。

| | 遊離石灰 | 剝離 | 鉄筋露出 | うき | その他 |
|---|---|---|---|---|---|
| 1-1断面 | | | 100*1000 | 100*1400 | |
| | | | 100*300 | 100*400 | |
| 2-2断面 | | | 100*1350 | | |
| 合計 | 0箇所 | 0.15m2 | 0.82m2 | 3.19m2 | 0箇所 |
| 鉄筋露出 0.82/(50.3+9.2+3.3+9.7)*100=1.13%<50%=部分的<br>うき 3.19/(50.3+9.2+3.3+9.7)*100=4.4%<50%=部分的 | | | | | |

ひび割れ部(0.2mm～1.0未満):樹脂注入工法  
ひび割れ部(1.0mm以上):カットシール工法  
剥離部:腕腐り研ぎ撤去後、ポリマーセメントモルタル充填工法  
鉄筋露出部:コンクリート腕腐り研ぎ撤去  
鉄筋腐食部:の浮き除去後、防錆材塗布  
ポリマーセメントモルタル充填工法  
うき部(一般部):アンカーピンニング部分エポキシ樹脂注入工法 9本/m<sup>2</sup>  
うき部(指定部):アンカーピンニング部分エポキシ樹脂注入工法 16本/m<sup>2</sup>  
うき部(狭傷部):アンカーピンニング部分エポキシ樹脂注入工法 5本/m

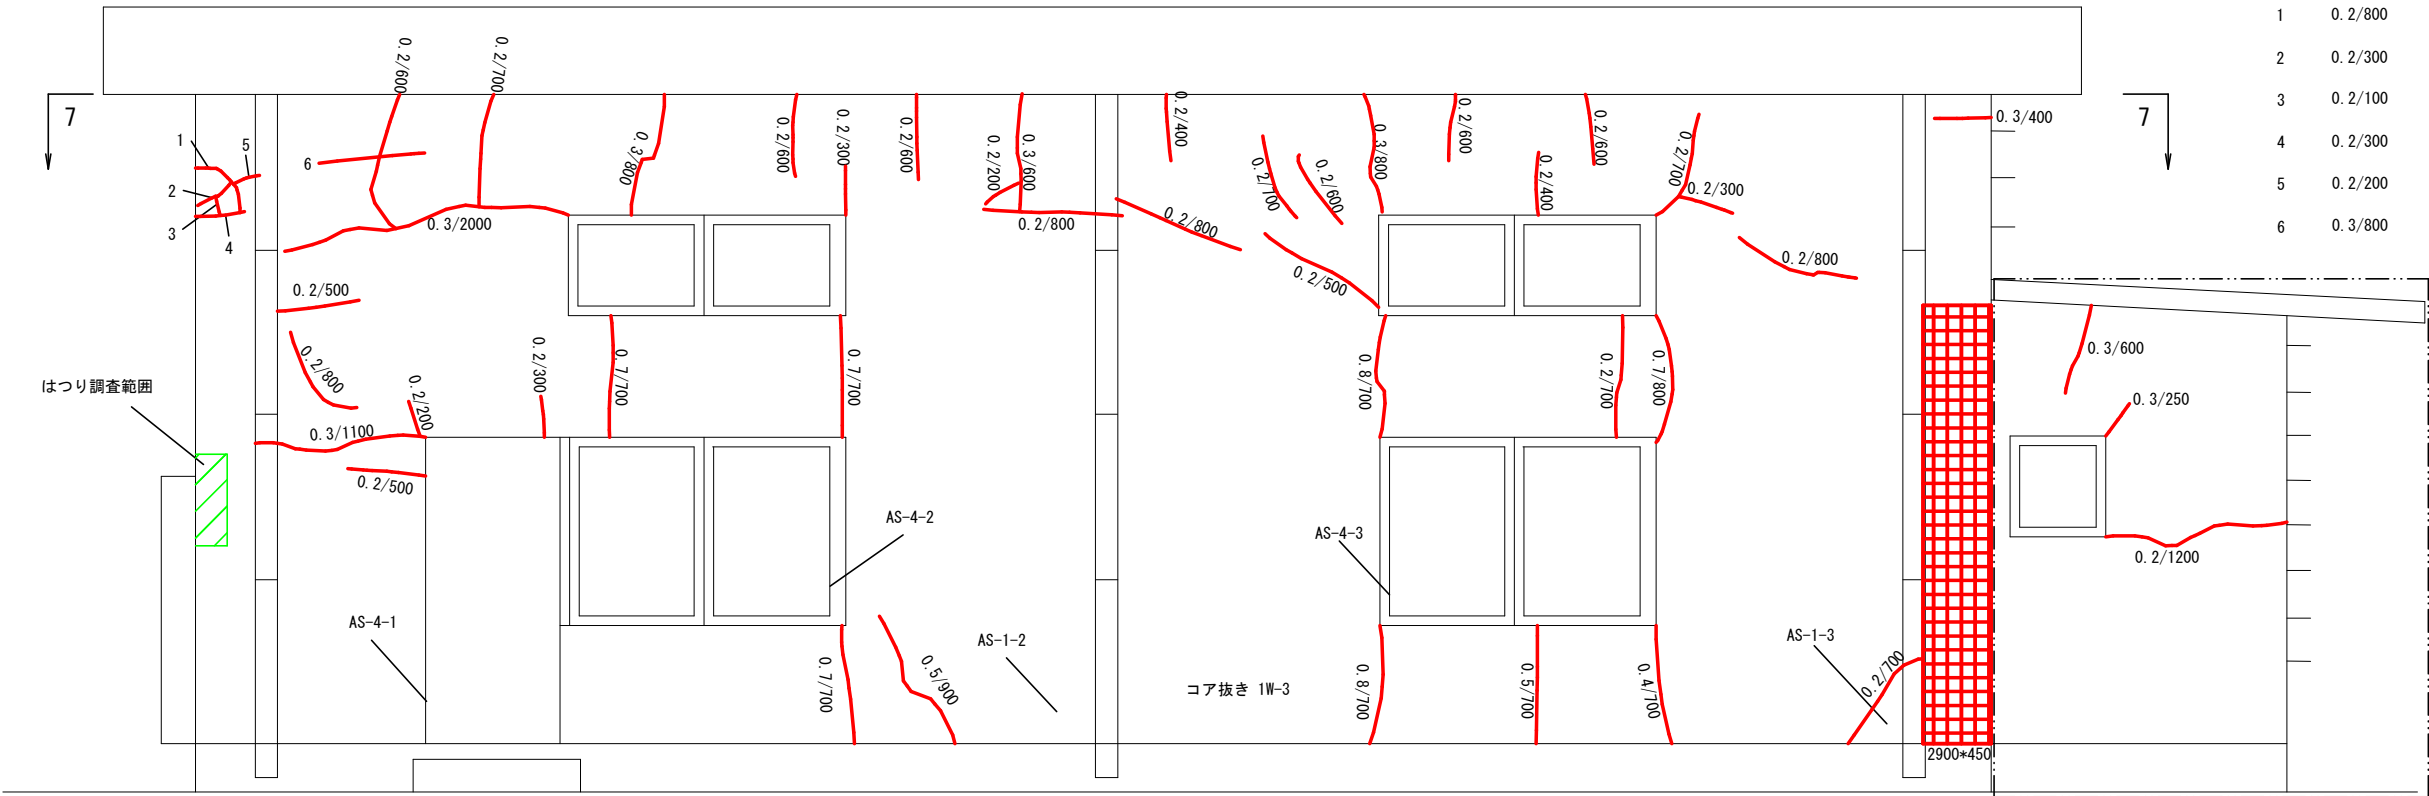
| 図面名 | 北立面損傷図 | | |

北立面  
59.9m<sup>2</sup>

- 1 0.2/800
- 2 0.2/300
- 3 0.2/100
- 4 0.2/300
- 5 0.2/200
- 6 0.3/800

今回未調査

| 最大ひび割れ幅<br>0.2mm未満<br>(S-5) | 最大ひび割れ幅<br>0.2mm以上～0.6mm未満<br>(S-4) | 最大ひび割れ幅<br>0.6mm以上<br>(S-3) |
|---|---|---|
| 合計<br>700mm | 29150mm | 7200mm |
| ひび割れ密度≧50cm/m <sup>2</sup> (2915+720)/(59.9+9.2)=52.6cm/m <sup>2</sup><br>(ひび割れ幅0.2mm以上) | | |

7-7断面  
9.2m<sup>2</sup>

| | 遊離石灰 | 剥離 | 鉄筋露出 | うき | その他 |
|---|---|---|---|---|---|
| 北立面 | | | | 2900*450 | |
| 7-7断面 | | | 100*200 | | |
| 合計 | 0箇所 | 0m <sup>2</sup> | 0.02m <sup>2</sup> | 1.31m <sup>2</sup> | 0箇所 |
| 鉄筋露出 0.02/(59.9+9.2)*100=0.03%<50%=部分的<br>うき 1.31/(59.9+9.2)*100=1.9%<50%=部分的 | | | | | |

改修方法

ひび割れ部(0.2mm～1.0未満):樹脂注入工法  
ひび割れ部(1.0mm以上):Uカットシーリング工法  
剥離部:脆弱部研り撤去後、ポリマーセメントモルタル充填工法  
鉄筋露出部:コンクリート脆弱部研り撤去  
鉄筋腐食部の浮き錆除去、防錆材塗布  
ポリマーセメントモルタル充填工法  
うき部(一般部):アンカーピンニング部分エポキシ樹脂注入工法 9本/m<sup>2</sup>  
うき部(指定部):アンカーピンニング部分エポキシ樹脂注入工法 16本/m<sup>2</sup>  
うき部(狭幅部):アンカーピンニング部分エポキシ樹脂注入工法 5本/m

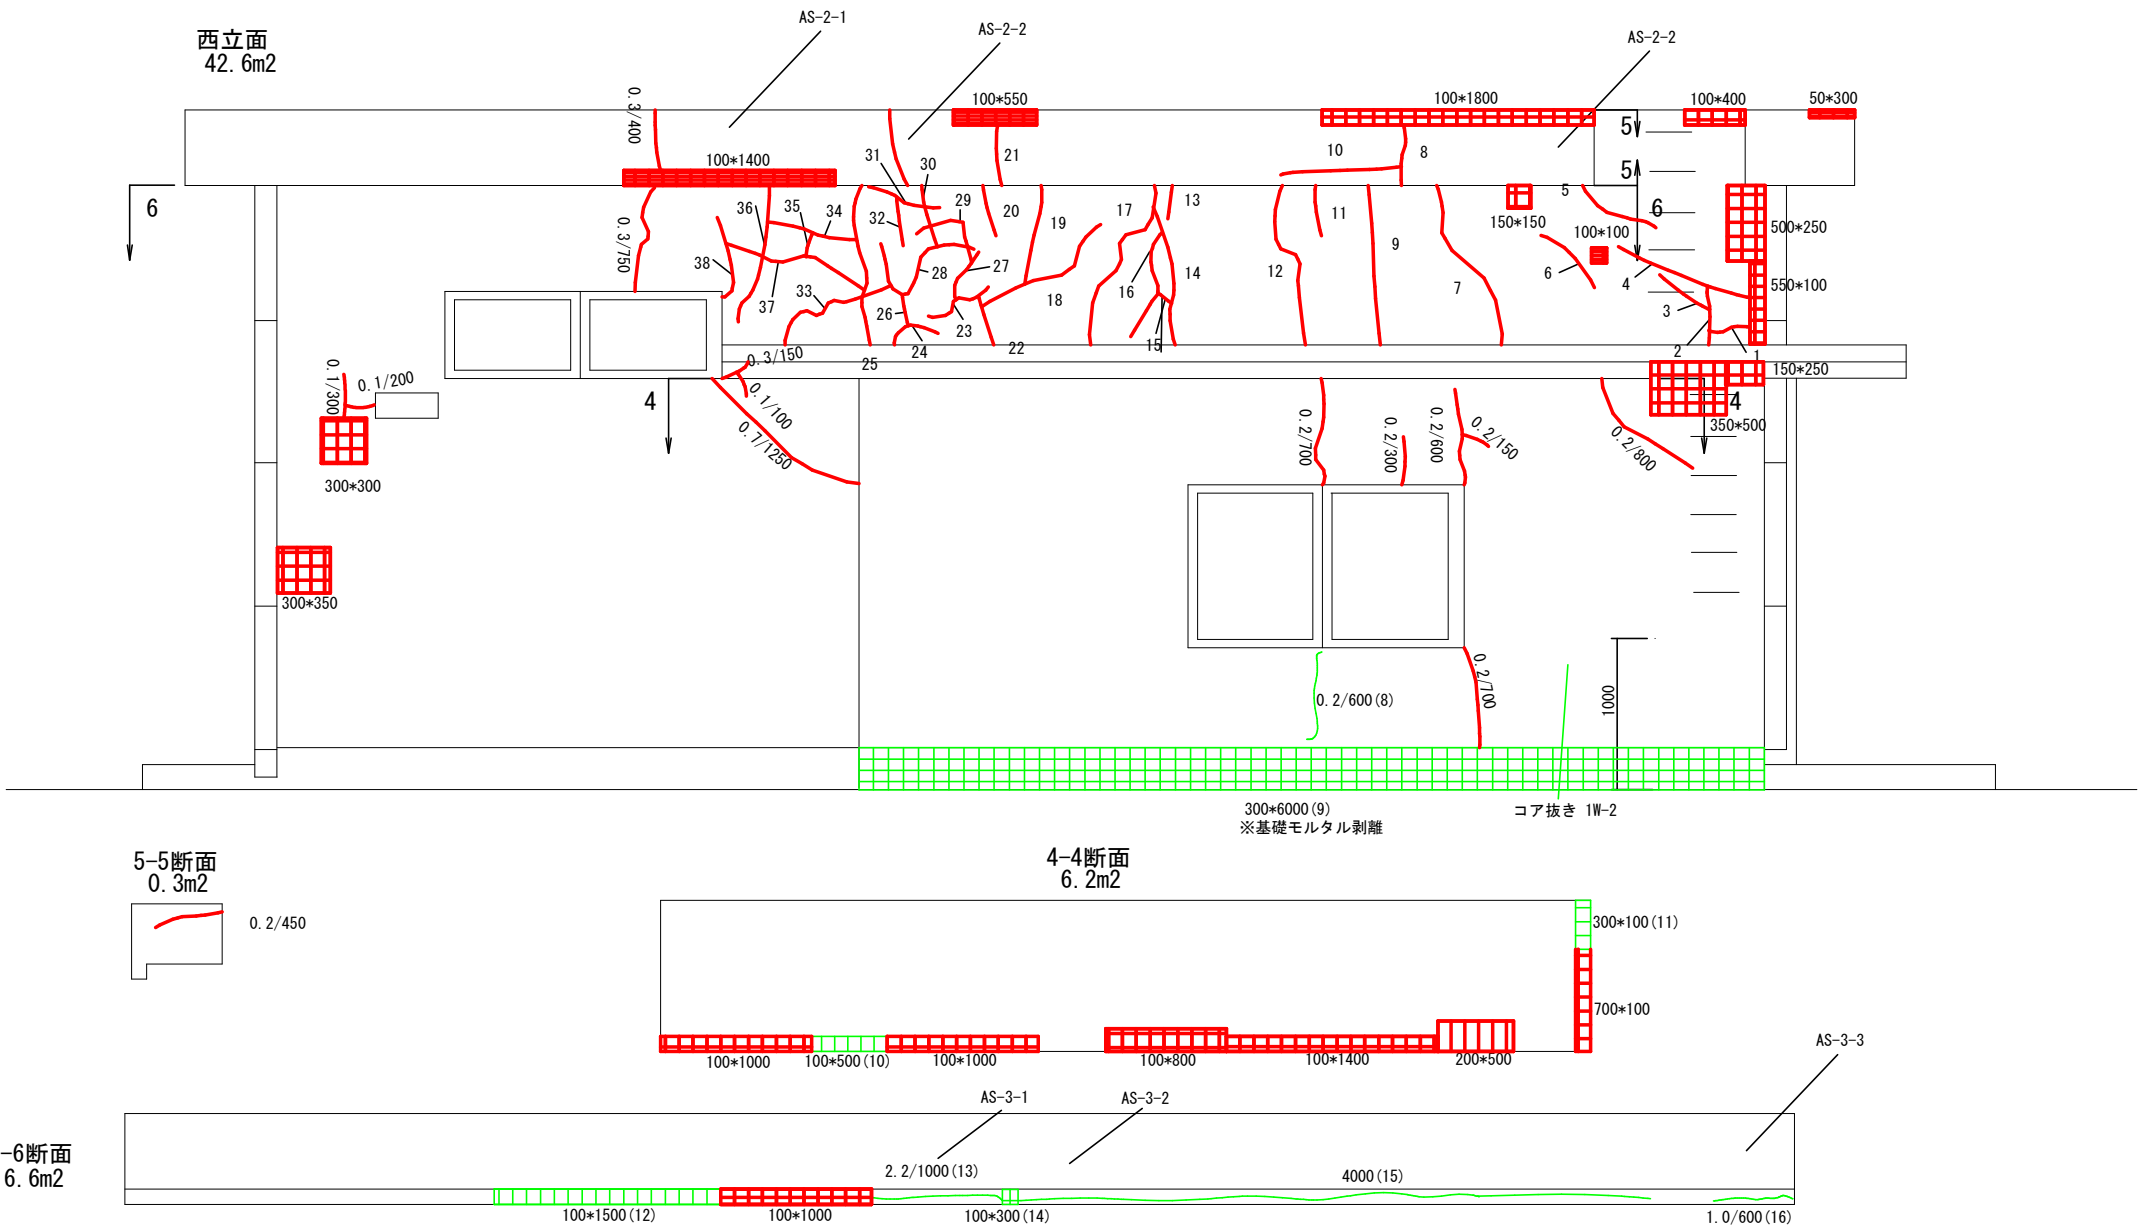
西立面 損傷図 S=1:25

| 最大ひび割れ幅<br>0.2mm未満<br>(S-5) | 最大ひび割れ幅<br>0.2mm以上～0.6mm未満<br>(S-4) | 最大ひび割れ幅<br>0.6mm以上<br>(S-3) |
|---|---|---|
| 合計 | 600mm | 28550mm |
| ひび割れ密度 $\geq 50\text{cm/m}^2$ (2855+685)/(42.6+0.3+6.2+6.6)=63.6cm/m <sup>2</sup><br>(ひび割れ幅0.2mm以上) | | |

| | 遊離石灰 | 剥離 | 鉄筋露出 | うき | その他 |
|---|---|---|---|---|---|
| 合計 | 0箇所 | 0m <sup>2</sup> | 0.36m <sup>2</sup> | 3.5m <sup>2</sup> | 0箇所 |
| 鉄筋露出 0.36/(42.6+0.3+6.2+6.6)*100=0.65%<50%=部分的<br>うき 3.5/(42.6+0.3+6.2+6.6)*100=3.5%<50%=部分的 | | | | | |

#### 改修方法

ひび割れ部(0.2mm～1.0未満):樹脂注入工法  
ひび割れ部(1.0mm以上):Uカットシーリング工法  
剥離部:脆弱部研り撤去後、ポリマーセメントモルタル充填工法  
鉄筋露出部:コンクリート脆弱部研り撤去  
鉄筋腐食部の浮き錆除去、防錆材塗布  
ポリマーセメントモルタル充填工法  
うき部(一般部):アンカーピンニング部分エポキシ樹脂注入工法 9本/m<sup>2</sup>  
うき部(指定部):アンカーピンニング部分エポキシ樹脂注入工法 16本/m<sup>2</sup>  
うき部(狭幅部):アンカーピンニング部分エポキシ樹脂注入工法 5本/m
