計画平面図

瀬戸漁港（北泊地区） 旧港

業務名	R２徳土　瀬戸漁港（北泊地区） 鳴・瀬戸 漁港施設修繕設計業務		
路線名等	瀬戸漁港（北泊地区）		
業務箇所	鳴門市瀬戸町北泊		
図面名	計画平面図		
縮尺	S=1:1000	図面番号	1 / 1
会社名			
事業者名	徳島県東部県土整備局〈徳島〉

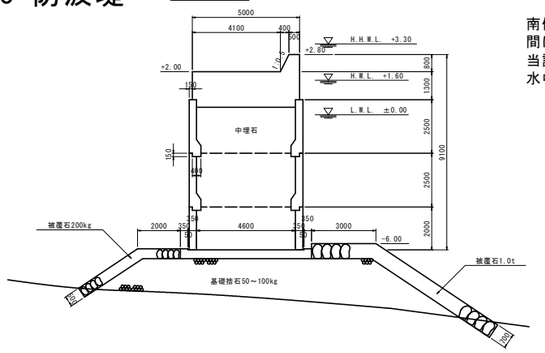
A-3 防波堤

南側端部で堤体が移動しており、隣接スパンとの
間に10cm程度の大規模な目地開きが確認された。
当該箇所にはコンクリートにより開き部を塞いだ痕跡があるが、そのコンクリートも剥離している。
水中部の部材の状況を確認した上で、変状の原因を特定し対策を講じる必要がある。

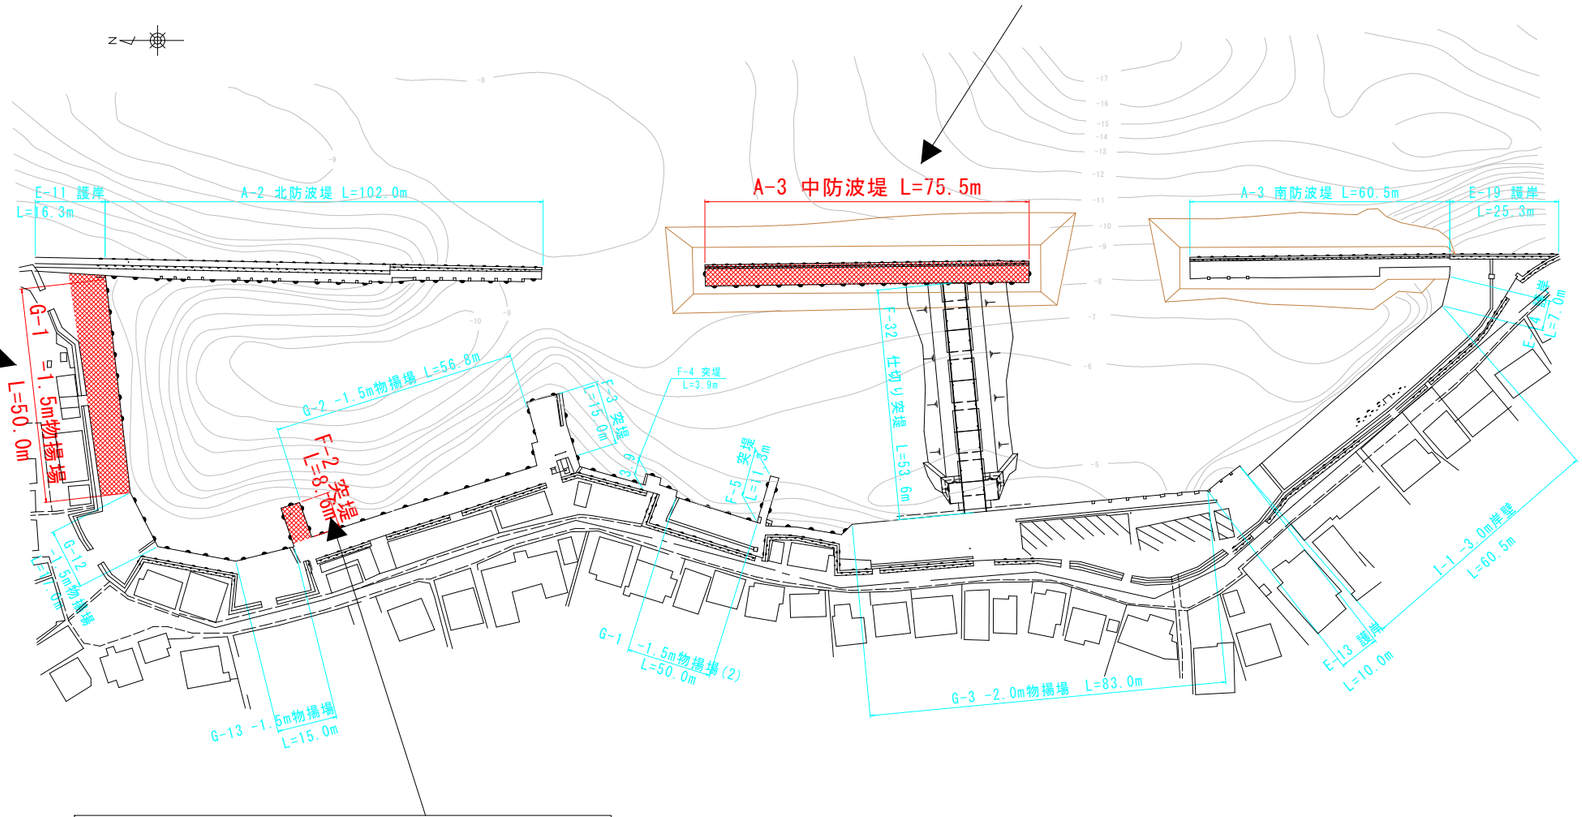
G-1 -1.5m物揚場

上部工とエプロンとの間に3cm程度の開きが確認された。
裏込石が吸い出しを受けている可能性がある。
沈下や陥没など大規模なエプロンの変状が生じる前に
水中部の部材の変状状況を確認し、変状の原因を
特定するとともに対策を講じる必要がある。
