# 全体補修一般図

工事名	R2徳島 鳴門公園線(小鳴門橋)		
路線名等	鳴門公園線		
工事箇所	鳴門市撫養町大桑島(小鳴門橋)		
図面名	全体補修一般図		
縮尺	1:600	図面番号	1/72
事業者名	徳島県東部県土整備局(徳島庁舎)

工事名	R2徳土 鳴門公園線(小鳴門橋) 鳴門橋大桑島 橋梁補修工事		
路線名等	鳴門公園線		
工事箇所	鳴門市撫養町大桑島(小鳴門橋)		
図面名	主構補強詳細図(その1)		
縮尺	1:10	図面番号	2 / 72
事業者名	徳島県東部県土整備局(徳島庁舎)

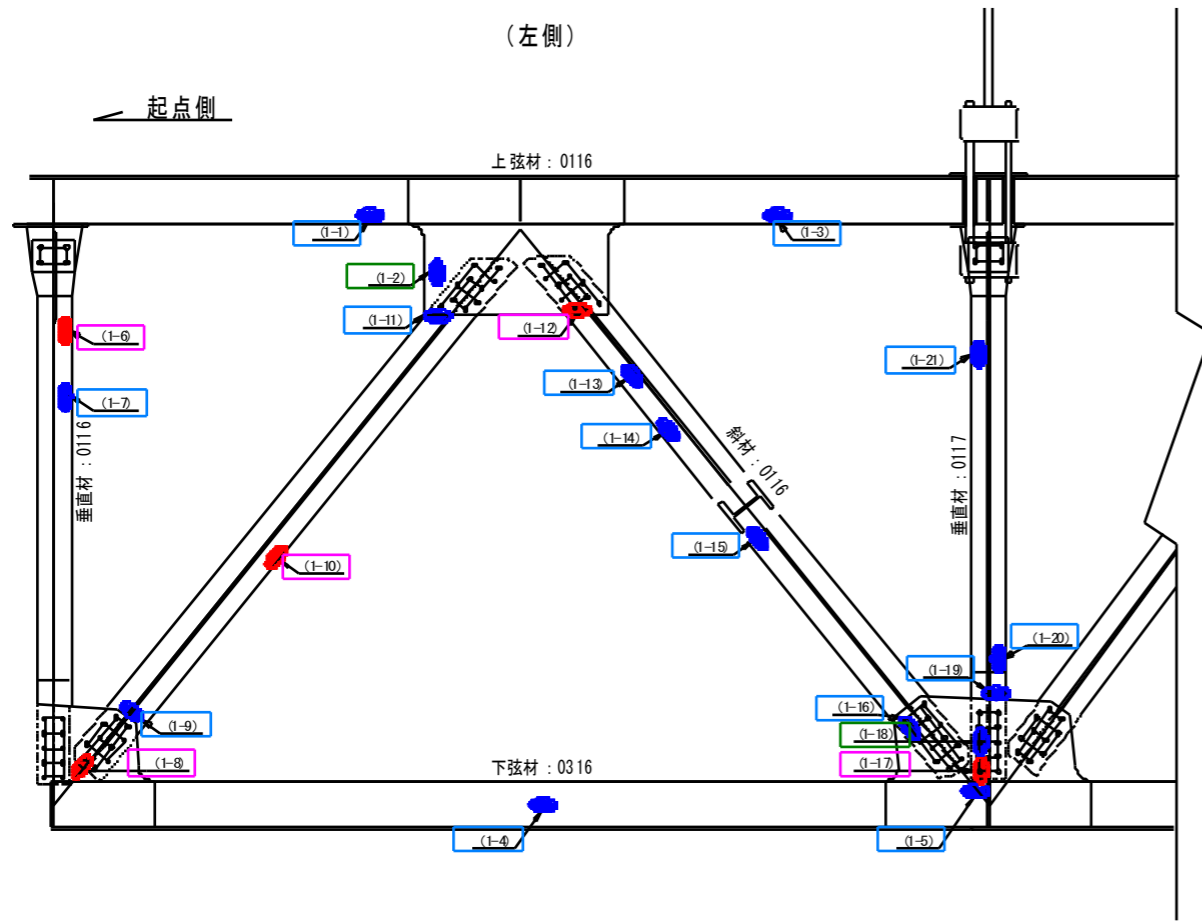
### 側面図(主構)

箇所	範囲	素地調整・再塗装面積 (m <sup>2</sup> )	エポキシパテ (kg)	金属パテ (kg)	総合判定
(1-1)	130 x 40 x 3	0.005			再塗装
(1-2)	100 x 100 x 3	0.010		0.07	金属パテ補修
(1-3)	1300 x 50 x 3	0.065			再塗装
(1-4)	100 x 60 x 3	0.006			再塗装
(1-5)	150 x 150 x 2	0.023			再塗装
(1-6)	60 x 50 x 5				部材補修
(1-7)	150 x 80 x 4	0.012			再塗装
(1-8)	300 x 100 x 5				部材補修
(1-9)	160 x 50 x 4	0.008			再塗装
(1-10)	40 x 40 x 5				部材補修
(1-11)	100 x 30 x 3	0.003			再塗装
(1-12)	100 x 80 x 5				部材補修
(1-13)	300 x 70 x 4	0.021			再塗装
(1-14)	100 x 40 x 4	0.004			再塗装
(1-15)	80 x 40 x 3	0.003			再塗装
(1-16)	130 x 50 x 4	0.007			再塗装
(1-17)	300 x 180 x 5				部材補修
(1-18)	200 x 200 x 4	0.040		0.37	金属パテ補修
(1-19)	80 x 80 x 3	0.006			再塗装
(1-20)	100 x 80 x 2	0.008			再塗装
(1-21)	60 x 60 x 3	0.004			再塗装
小計		0.224	0.00	0.44

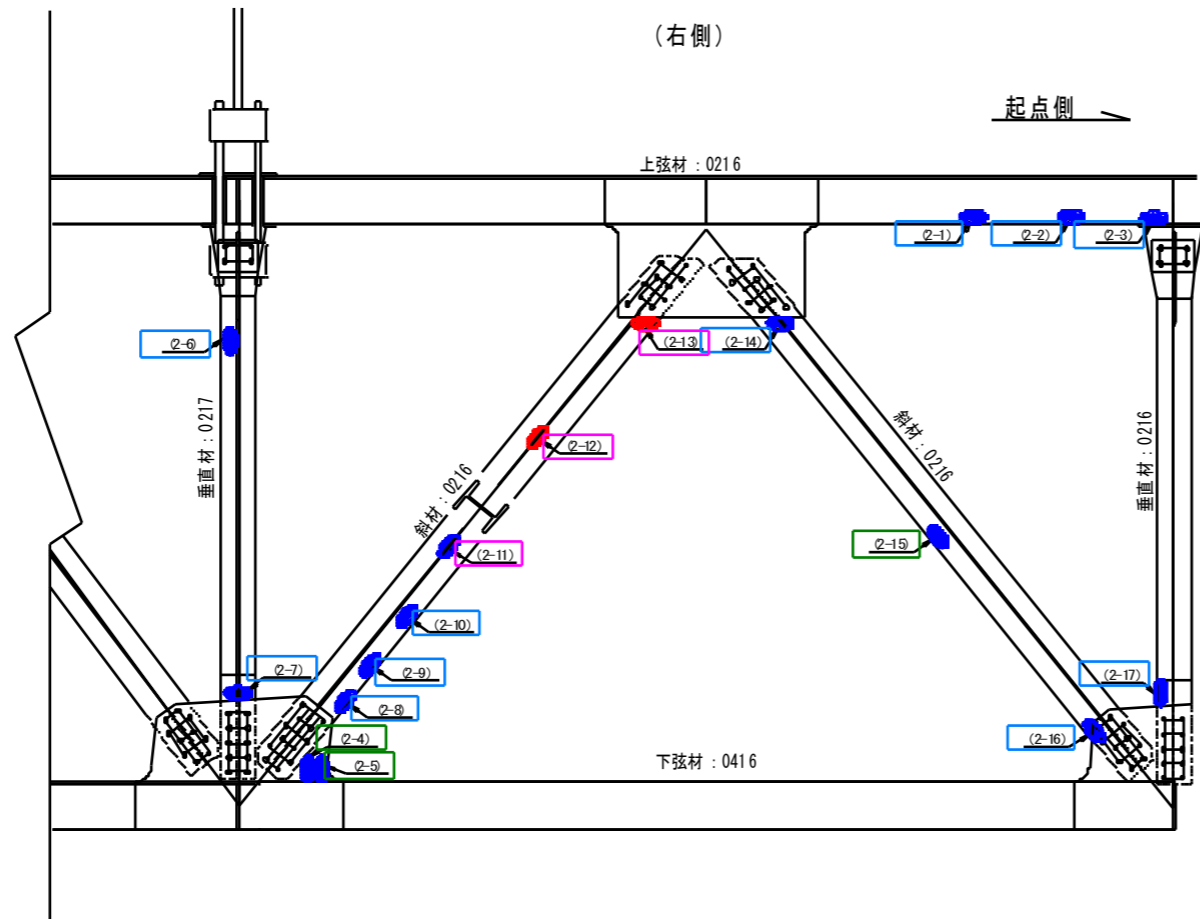
### 側面図(主構)

箇所	範囲	素地調整・再塗装面積 (m <sup>2</sup> )	エポキシパテ (kg)	金属パテ (kg)	総合判定
(2-1)	80 x 30 x 3	0.002			再塗装
(2-2)	80 x 30 x 3	0.002			再塗装
(2-3)	100 x 50 x 3	0.005			再塗装
(2-4)	100 x 100 x 3	0.010		0.07	金属パテ補修
(2-5)	100 x 100 x 3	0.010		0.07	金属パテ補修
(2-6)	100 x 100 x 3	0.010			再塗装
(2-7)	160 x 50 x 3	0.008			再塗装
(2-8)	100 x 60 x 3	0.006			再塗装
(2-9)	200 x 80 x 4	0.016			再塗装
(2-10)	400 x 80 x 4	0.032			再塗装
(2-11)	160 x 160 x 4				部材補修
(2-12)	1000 x 160 x 5				部材補修
(2-13)	80 x 50 x 5				部材補修
(2-14)	120 x 30 x 3	0.004			再塗装
(2-15)	150 x 100 x 4	0.015		0.14	金属パテ補修
(2-16)	100 x 100 x 3	0.010			再塗装
(2-17)	150 x 80 x 3	0.012			再塗装
小計		0.142	0.00	0.28

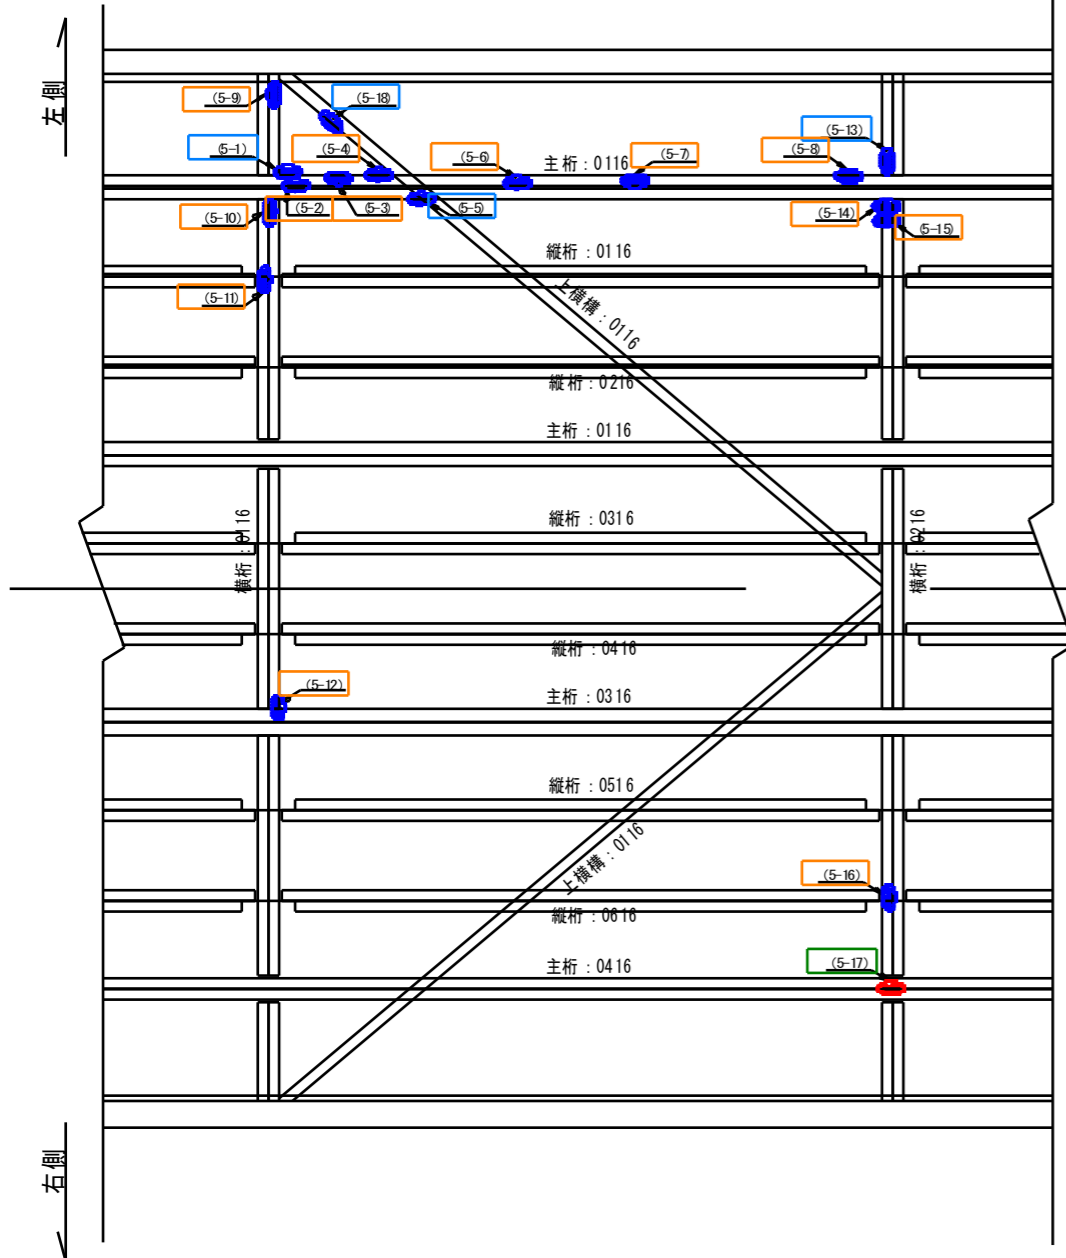
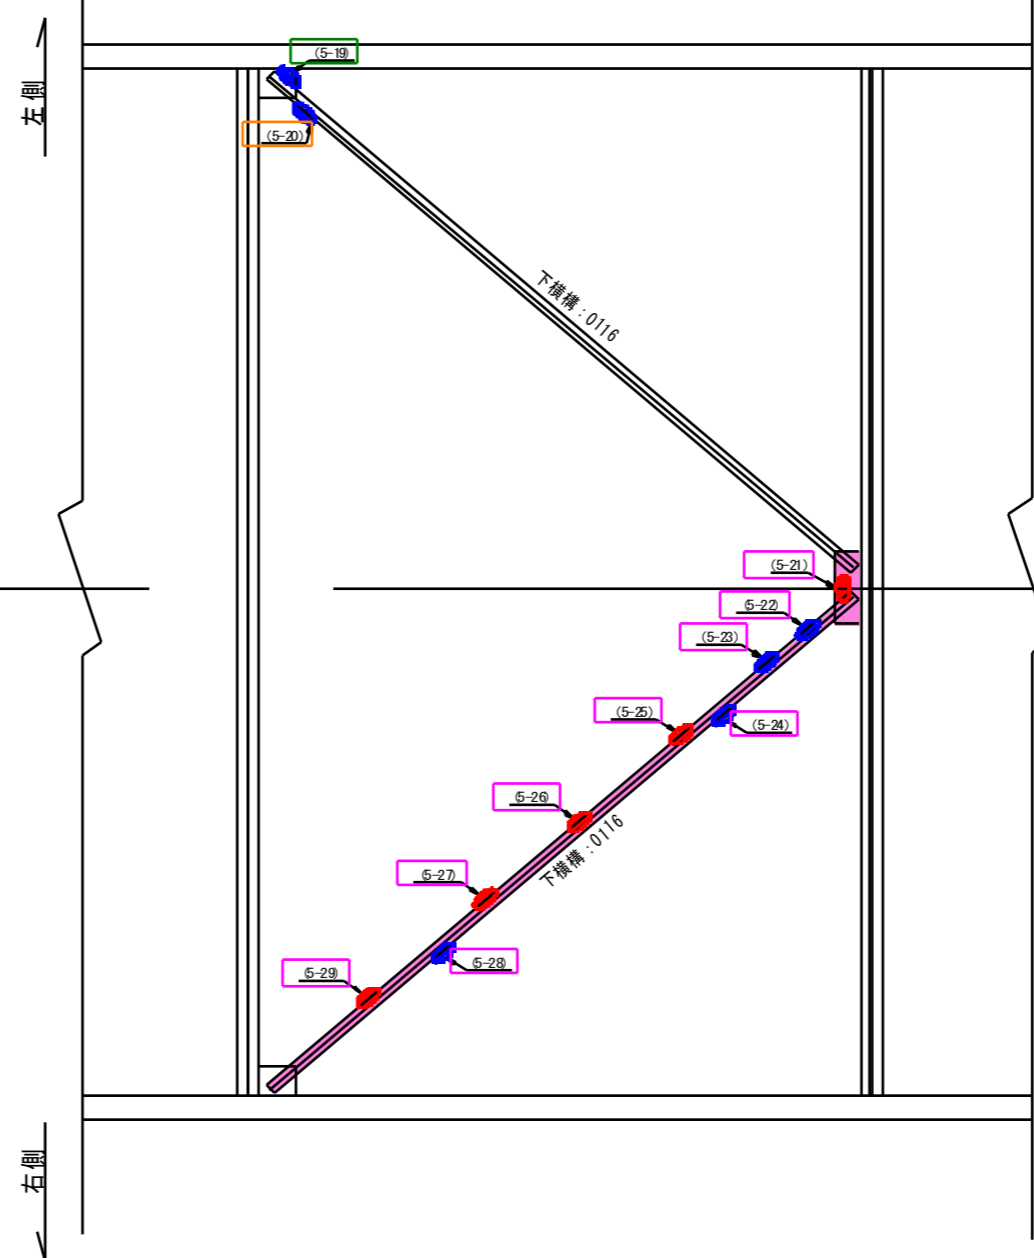
平面図 (主桁・縦桁・横桁・上横構)

箇所	範囲	素地調整・再塗装面積 (m <sup>2</sup> )	エポキシ (kg)	金属パテ (kg)	総合判定
(5-1)	600 x 20 x 3	0.012			再塗装
(5-2)	100 x 40 x 3	0.004	0.02		エポキシ樹脂パテ補修
(5-3)	300 x 50 x 4	0.015	0.10		エポキシ樹脂パテ補修
(5-4)	50 x 50 x 4	0.003	0.02		エポキシ樹脂パテ補修
(5-5)	100 x 80 x 3	0.008			再塗装
(5-6)	150 x 50 x 3	0.008	0.04		エポキシ樹脂パテ補修
(5-7)	400 x 60 x 2	0.024	0.08		エポキシ樹脂パテ補修
(5-8)	400 x 60 x 4	0.024	0.16		エポキシ樹脂パテ補修
(5-9)	100 x 100 x 3	0.010	0.05		エポキシ樹脂パテ補修
(5-10)	100 x 100 x 3	0.010	0.05		エポキシ樹脂パテ補修
(5-11)	100 x 70 x 2	0.007	0.02		エポキシ樹脂パテ補修
(5-12)	80 x 50 x 3	0.004	0.02		エポキシ樹脂パテ補修
(5-13)	80 x 50 x 3	0.004			再塗装
(5-14)	100 x 40 x 3	0.004	0.02		エポキシ樹脂パテ補修
(5-15)	100 x 70 x 3	0.007	0.04		エポキシ樹脂パテ補修
(5-16)	50 x 50 x 3	0.003	0.01		エポキシ樹脂パテ補修
(5-17)	60 x 60 x 5	0.004		0.04	金属パテ補修
(5-18)	100 x 50 x 3	0.005			再塗装
(5-19)	150 x 70 x 3	0.011		0.07	金属パテ補修
(5-20)	400 x 70 x 3	0.028	0.14		エポキシ樹脂パテ補修
(5-21)	500 x 100 x 5				部材補修
(5-22)	100 x 60 x 4				部材補修
(5-23)	300 x 60 x 4

(5-24)	200 x 60 x 3				
(5-25)	400 x 60 x 5				
(5-26)	40 x 60 x 5				
(5-27)	1300 x 60 x 5				
(5-28)	100 x 60 x 3				
(5-29)	500 x 50 x 5				
小計		0.193	0.78	0.11

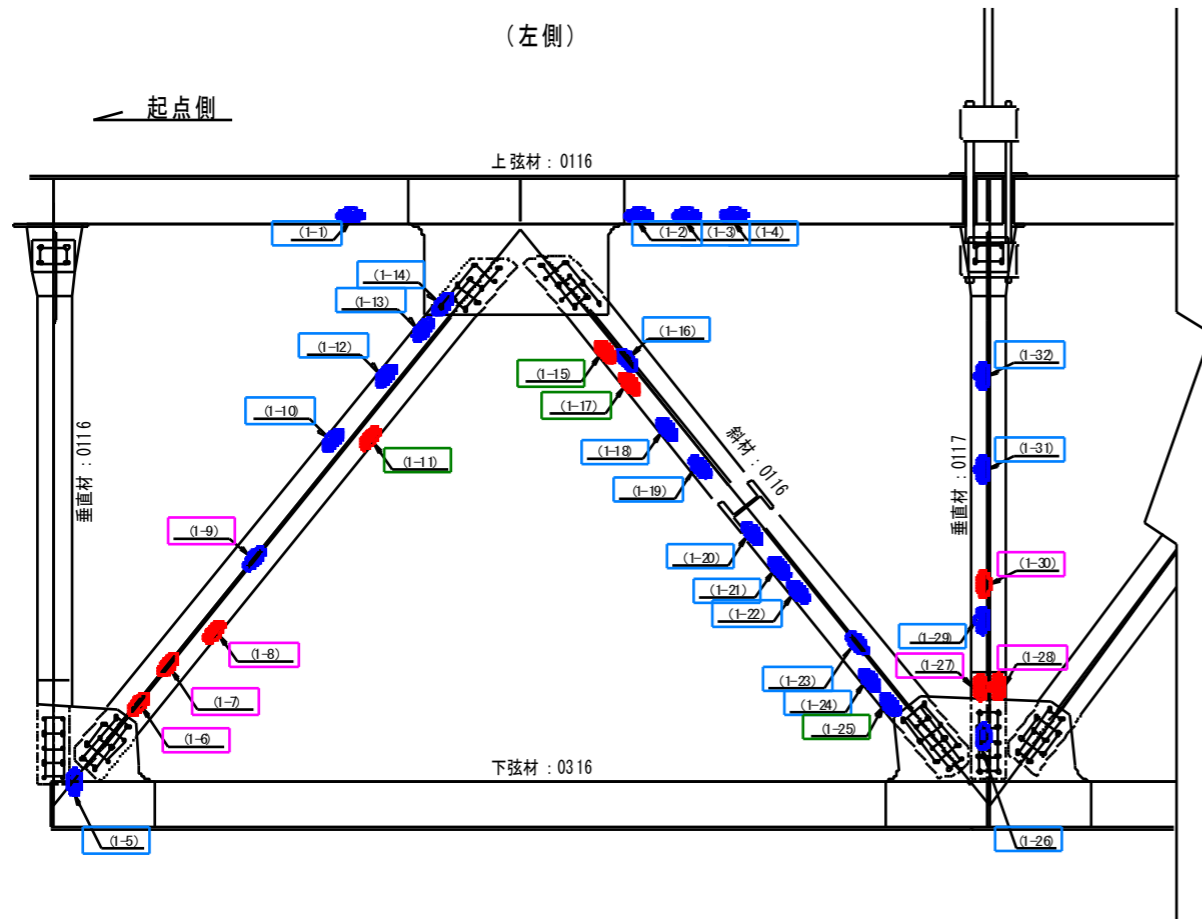
### 側面図(主構)

箇所	孔食 (有・無)	範囲	補修箇所 面積 (m <sup>2</sup> )	エポキシパテ (kg)	金属パテ (kg)	総合判定
(1-1)	無	100 x 40 x 3	0.004			再塗装
(1-2)	無	100 x 30 x 3	0.003			再塗装
(1-3)	無	100 x 30 x 3	0.003			再塗装
(1-4)	無	200 x 50 x 3	0.010			再塗装
(1-5)	無	300 x 200 x 4	0.060			再塗装
(1-6)	有	250 x 60 x 5				部材補修
(1-7)	有	400 x 160 x 5				部材補修
(1-8)	有	300 x 100 x 5				部材補修
(1-9)	無	400 x 160 x 4				部材補修
(1-10)	無	100 x 50 x 4	0.005			再塗装
(1-11)	有	650 x 100 x 5	0.065		0.75	金属パテ補修
(1-12)	無	150 x 50 x 4	0.008			再塗装
(1-13)	無	150 x 60 x 4	0.009			再塗装
(1-14)	無	200 x 70 x 4	0.014			再塗装
(1-15)	有	70 x 30 x 5	0.002		0.02	金属パテ補修
(1-16)	無	70 x 50 x 3	0.004			再塗装
(1-17)	有	100 x 50 x 5	0.005		0.06	金属パテ補修
(1-18)	無	100 x 50 x 3	0.005			再塗装
(1-19)	無	300 x 50 x 4	0.015			再塗装
(1-20)	無	80 x 30 x 3	0.002			再塗装
(1-21)	無	80 x 30 x 3	0.002			再塗装
(1-22)	無	200 x 60 x 4	0.012			再塗装
(1-23)	無	300 x 50 x 4	0.015			再塗装
(1-24)	無	100 x 50 x 4	0.005			再塗装
(1-25)	無	100 x 100 x 4	0.010		0.09	金属パテ補修
(1-26)	無	100 x 80 x 4	0.008			再塗装

(1-27)	有	100 x 80 x 5				部材補修
(1-28)	有	100 x 30 x 5				部材補修
(1-29)	無	120 x 60 x 3	0.007			再塗装
(1-30)	有	450 x 80 x 5				部材補修
(1-31)	無	200 x 50 x 3	0.010			再塗装
(1-32)	無	100 x 60 x 4	0.006			再塗装
小計			0.289	0.00	0.92

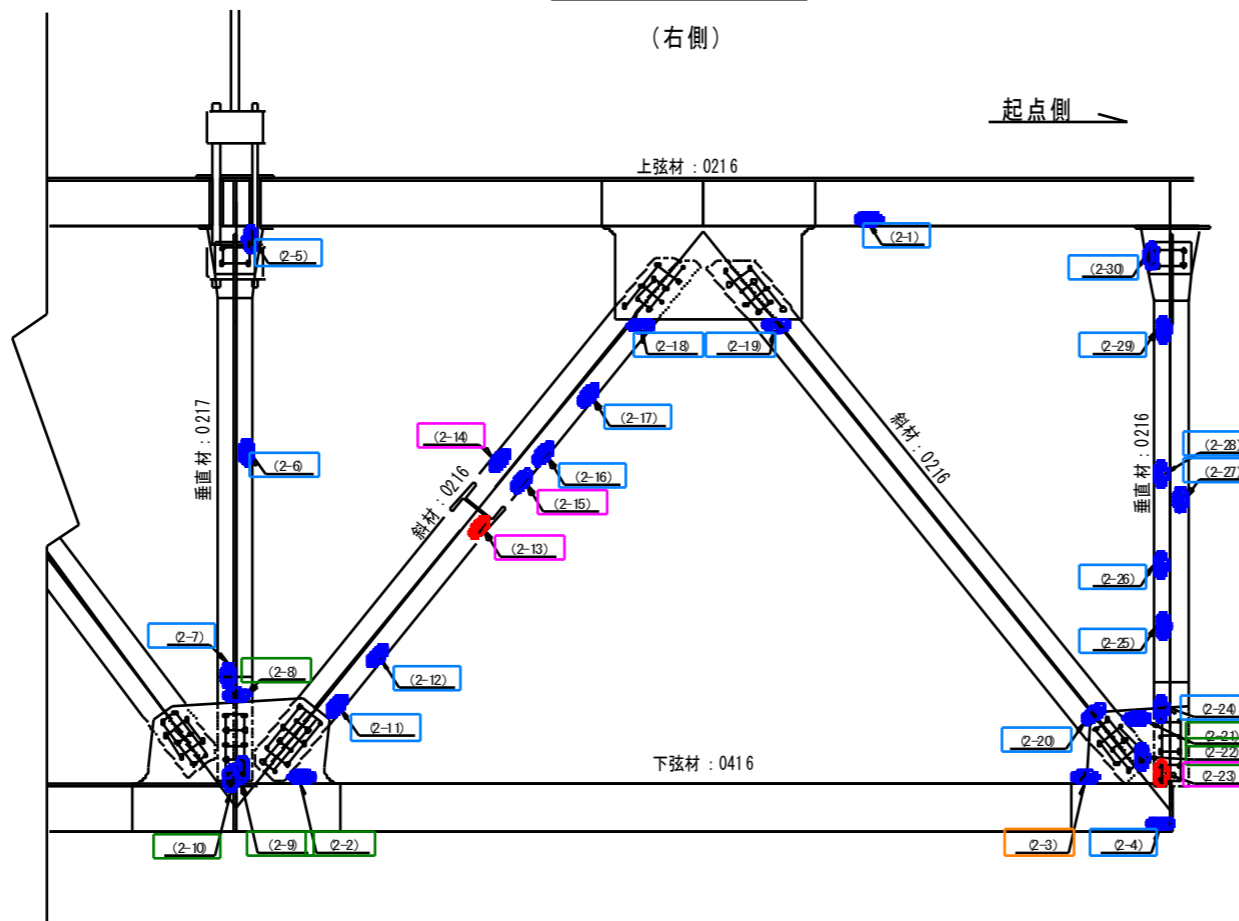
### 側面図(主構)

箇所	孔食 (有・無)	範囲	補修箇所 面積 (m <sup>2</sup> )	エポキシ (kg)	金属パテ (kg)	総合判定
(2-1)	無	80 x 50 x 3	0.004			再塗装
(2-2)	無	300 x 150 x 4	0.045		0.41	金属パテ補修
(2-3)	無	100 x 80 x 3	0.008	0.04		エポキシパテ補修
(2-4)	無	300 x 100 x 4	0.030			再塗装
(2-5)	無	100 x 50 x 3	0.005			再塗装
(2-6)	無	100 x 100 x 4	0.010			再塗装
(2-7)	無	80 x 70 x 4	0.006			再塗装
(2-8)	無	180 x 180 x 4	0.032		0.30	金属パテ補修
(2-9)	無	100 x 100 x 4	0.010		0.09	金属パテ補修
(2-10)	無	100 x 100 x 4	0.010		0.09	金属パテ補修
(2-11)	無	80 x 40 x 3	0.003			再塗装
(2-12)	無	200 x 70 x 4	0.014			再塗装
(2-13)	有	400 x 60 x 5				部材補修
(2-14)	無	500 x 100 x 4				部材補修
(2-15)	無	100 x 100 x 4				再塗装
(2-16)	無	120 x 80 x 3	0.010			再塗装
(2-17)	無	160 x 80 x 4	0.013			再塗装
(2-18)	無	50 x 30 x 3	0.002			再塗装
(2-19)	無	100 x 30 x 3	0.003			再塗装
(2-20)	無	100 x 40 x 3	0.004			再塗装
(2-21)	無	200 x 100 x 3	0.020		0.14	金属パテ補修
(2-22)	無	100 x 100 x 3	0.010		0.07	金属パテ補修
(2-23)	有	300 x 150 x 5				部材補修
(2-24)	無	100 x 50 x 3	0.005			再塗装
(2-25)	無	100 x 70 x 3	0.007			再塗装

(2-26)	無	70 x 30 x 3	0.002			再塗装
(2-27)	無	100 x 100 x 3	0.010			再塗装
(2-28)	無	50 x 50 x 3	0.003			再塗装
(2-29)	無	100 x 100 x 3	0.010			再塗装
(2-30)	無	100 x 30 x 3	0.003			再塗装
小計			0.278	0.04	1.10
