補修補強計画一般図

| 工事名 | 東三好橋 緊急中修繕 (東三好橋) 三・三野支生 橋梁修繕工事 |
| 工事箇所 | 三好市三好町定住橋 (東三好橋) |

実施設計図面

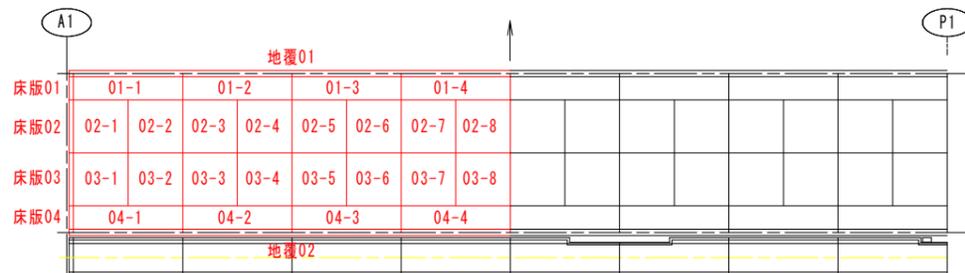
配置図

第1径間 床版下面損傷図 (その1) S=1:60

| 床版01-1 | 16.17m | 床版02-1 | — | 床版03-1 | — | 床版04-1 | 14.78m |
| 床版01-2 | 19.38m | 床版02-2 | 2.08m | 床版03-2 | 2.69m | 床版04-2 | 13.75m |
