照明器具 / (2) 直付け形^{じか}

Ⅲ. 窓・ガラス

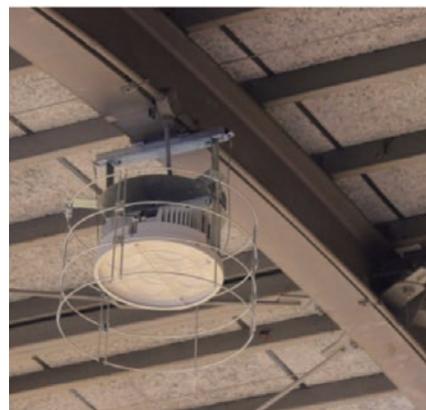
- 屋内運動場のアリーナの照明など、大きな照明器具は構造体に直接設置する。その際、必要に応じて、斜め振れ止め等を用いて小屋組やRC 躯体に緊結する。
- 照明器具を、やむを得ず天井下地材に設置する場合は、十分な強度のある天井下地材に取付け金物で固定し、ワイヤー、鎖等による脱落防止の措置を講じる。
- 特に屋内運動場等の照明器具は大型で高所に取り付けられているため、脱落すると危険である。

写真 1. 屋内運動場の照明器具

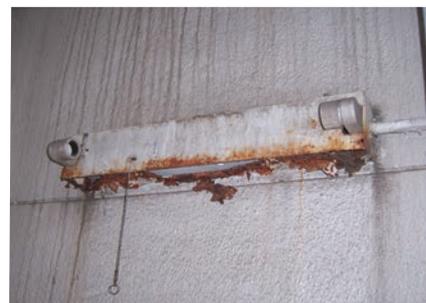
- 照明器具の取付け部に腐食や緩み等がある場合は、漏電や落下の可能性がある。

写真 1. 照明器具の腐食³⁾

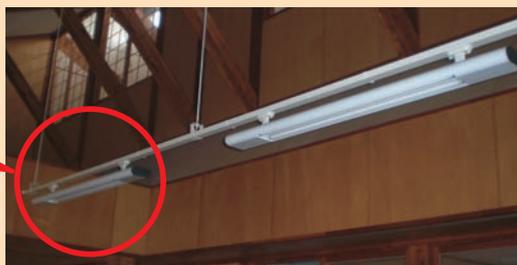
レースウェイ取付け照明器具は、レースウェイの端末を柱や側壁に固定する。

端末は側壁等に固定

写真 1. レースウェイ取付け照明器具

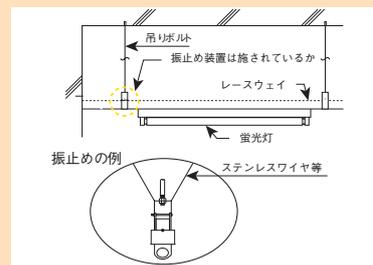
図 1. レースウェイ取付け例

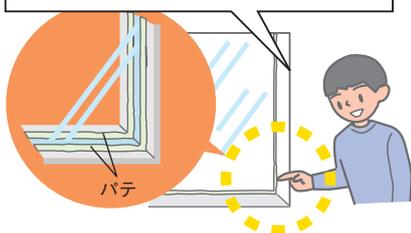
- FIX（はめごろし）窓でガラスの取付けに硬化性パテを使用している場合、建築基準法上の既存不適格である可能性がある。（参考トピック参照）
- このような窓はガラスが拘束され、地震の揺れによりガラスが破損する可能性が極めて高いため、屋内運動場の大開口部などに用いられている場合は特に危険である。
- 開閉窓でも同様の危険性があるため、注意が必要である。
- 硬化性パテ止めのFIX（はめごろし）窓は、必要に応じて弾性シーリング材を用いて改修する。又は窓を交換する。
- 網入りガラスを用いた窓で経年によりビード（ガラスを固定するクッション材）が硬化している場合、水が入り込み網が錆びてガラスが割れるおそれがあるため、ビードを交換する。

弾力性がなく堅い硬化性パテは注意が必要

写真 1. 硬化性パテで固定された FIX 窓

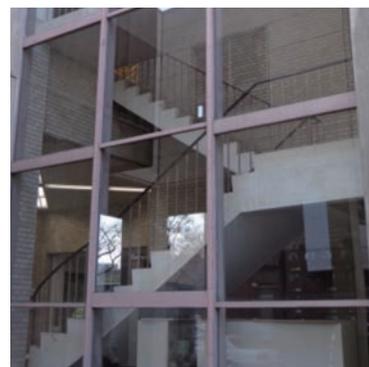
写真 2. 硬化性パテで固定された FIX 窓

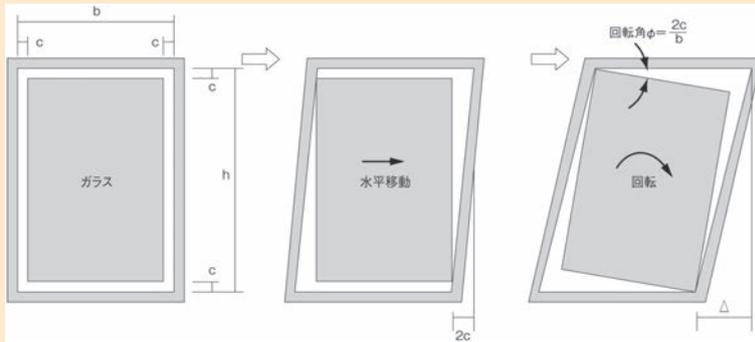
サッシに入ったガラスの回転の動きとクリアランスの関係については、次の J.G.Bouwkamp（ブーカム）の計算式で確認できる。

$$\delta = C1 + C2 + (h/b) \times (C3 + C4)$$

δ : サッシの変形量 b : サッシ溝 うちのり 内法幅 h : サッシ溝 うちのり 内法高さ

$C1$ 、 $C2$: 左右のエッジクリアランス $C3$ 、 $C4$: 上下のエッジクリアランス

図 1. ブーカムの計算式における変形の考え方₄₎

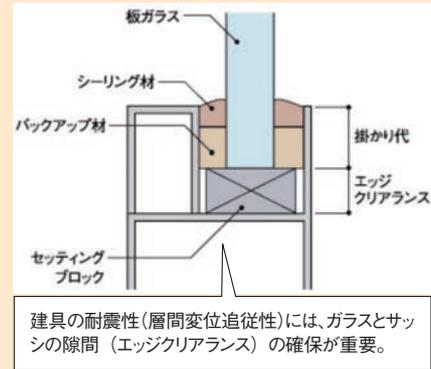
建具の耐震性(層間変位追従性)には、ガラスとサッシの隙間(エッジクリアランス)の確保が重要。

図 2. 弾性シーリング材構法

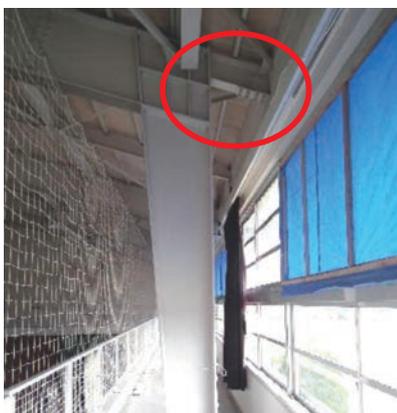
- 横連窓が構造体の構面^{こうめん}の外に張り出しており、構造体の剛性が低い場合、大規模な破損、脱落の可能性が極めて高い。
- 屋内運動場の横連窓は障子ごと大規模に脱落することが考えられ、大きな被害が予想されるため特に危険である。
- サッシを変形追従性の高いものに改修することや、建物の剛性を確保して変形を抑えることが有効である。
- 万が一割れても飛散しにくい合わせガラスなどに交換することや、ガラスに飛散防止フィルムを貼り付けることも有効である。
- 対策が難しい場合、落下の危険がある箇所に人が立ち入らないよう、植栽等を設けることも考えられる。
- 対策に当たっては、構造の専門家も含めて検討することが必要である。

写真 1. 剛性の低い軒梁の例

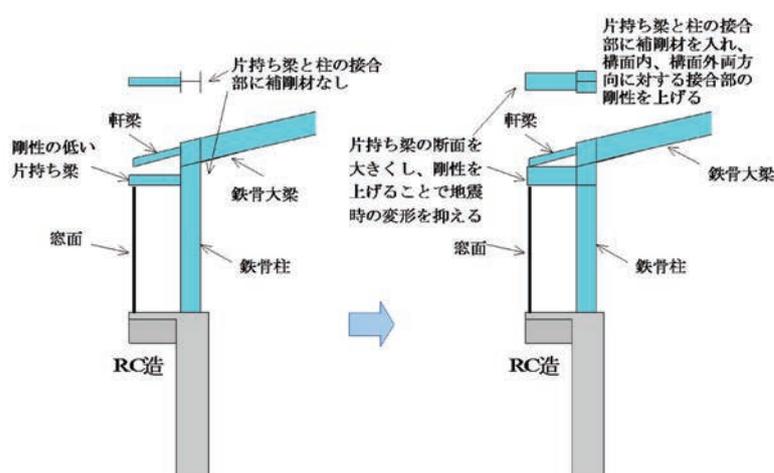
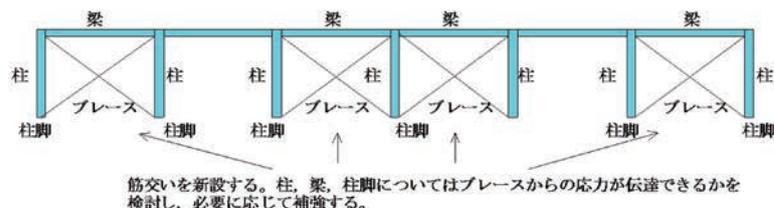
張間方向の対策

図 1. 片持ち構造の横連窓を持つ屋内運動場等に対する構造面の対策例

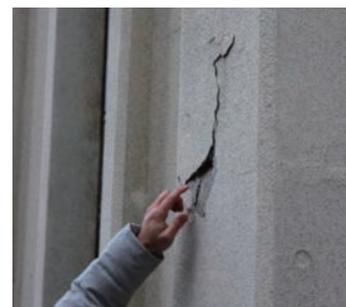
- 屋外で直接雨にさらされている部分や通路上部は優先的に確認する。
- 特に高所に設置されたモルタル仕上げの壁は、地震の揺れにより脱落すると危険である。
- ひび割れがある場合は周辺に浮きが発生している可能性がある。浮きが連続している場合は、地震時に剥落する可能性がある。
- 目視で異常がみられる場合は、打診等により浮きの有無等を確認する。浮きが生じている場合は、打診時の音が濁音となる（健全な場合は清音）。
- モルタルに浮きが認められる場合は、専門家に相談し、アンカーピン等による補強や必要に応じて外装材を改修する。

写真1. モルタルの剥落

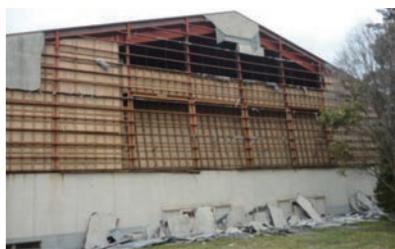
- ラスシートモルタル、ラスモルタルなど、層間変位追従性の低い外壁で劣化したものは、地震の揺れにより脱落する可能性が極めて高い。
- ラスシートモルタル、ラスモルタルは屋内運動場の壁や軒裏等に使用される場合が多く、湿気によりラスが錆び、剥離しやすくなる。
- ラスが錆び、剥離している場合は、打診時の音が空洞があるような低い音となる。
- ラスシートモルタル等が脱落する場合、板状の塊で脱落することが考えられ、大きな被害が予想されるため、特に危険である。
- 目視で異常がみられた場合は、これらの周囲を部分的に破壊調査して、下地材が腐朽していないか確認することが望ましい。
- 板状の大きな塊で脱落し被害が大面積に及ぶ可能性があるため、劣化したものは優先的に、撤去などの改修を行う。

写真1. 地震によるラスモルタルの被害例

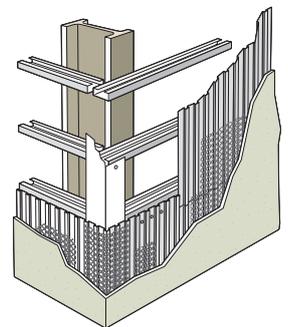
ラスシートモルタル・・・亜鉛鉄板の角形波板の上面にメタルラス等のラス下地（モルタルを付着させるために用いる金属）を溶接したもの（ラスシート）に、モルタルで仕上げをしたもの。

図1. ラスシートモルタルの施工例

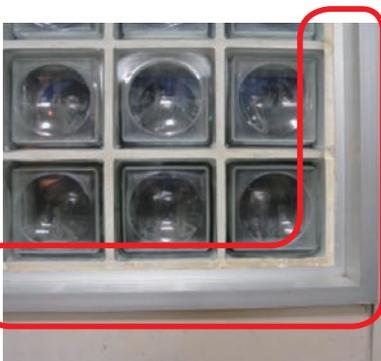
現在の工法	昭和50年代後半までの古い工法
<ul style="list-style-type: none"> ・ガラスブロック面の四周に緩衝材を設置（上枠、左右枠：緩衝材、下枠：水抜きプレート）することで、地震などによる建物の震動がガラスブロック面に直接伝わらないようにする。 ・力骨（補強用の鋼材）は、専用金具にさし込み、躯体側に拘束しない。 ・力骨はステンレス製。 	<ul style="list-style-type: none"> ・ガラスブロック面の四周をモルタルで固め、躯体に完全に固定する。 ・力骨は、躯体側の鉄筋に溶接する。 ・力骨はスチール製。

写真1. 現在の工法によるガラスブロック壁（四周に緩衝材を設置）

ガラスブロック面の四周に緩衝材を設置。建物の震動がガラスブロック面に直接伝わらない。

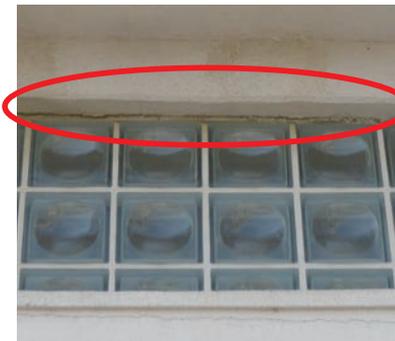
- 昭和 50 年代後半まで用いられた古い工法では、開口部の周囲がモルタルで固められているため、地震時の層間変位追従性が低い。
- 力骨（補強用の鋼材）に鉄筋が用いられている場合（平成 6 年頃までのものに多い）、鉄筋の錆によってひび割れる可能性がある。
- 古い工法で設置されている場合は、専門家に相談し、地震時の建物の変形量やガラスブロックの仕様を踏まえ、対策の必要性を検討する。

写真2. 古い工法によるガラスブロック壁（モルタル部分にひび割れ）

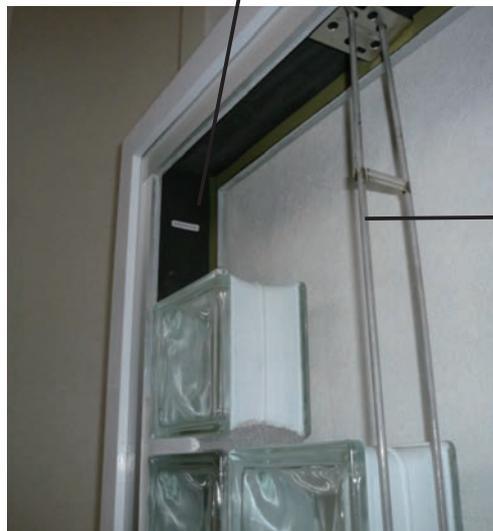
写真3. 現在の工法による施工状況¹²⁾

ステンレス製の力骨（補強用の鋼材）を、上端に見える専用金具に挿入。躯体側に拘束しない。

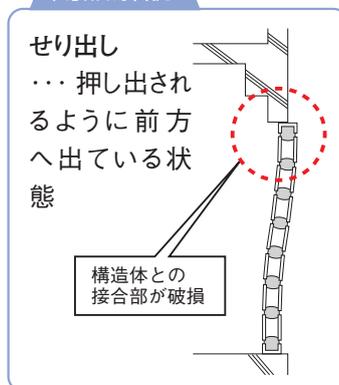
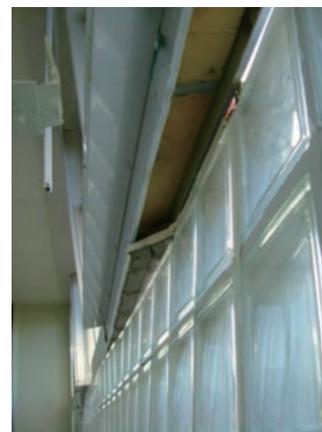
構造体との
接合部が破損

写真 1. 地震によりブロック構面中央部がせり出した例

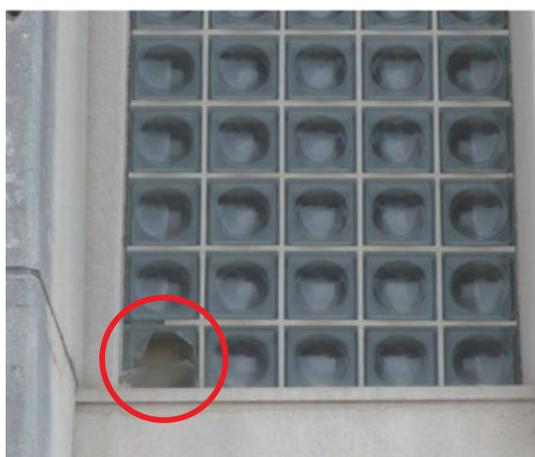
- 複数のブロックにまたがる大きなひび割れや隅角ブロックの小さなひび割れ等を確認する。
- 目地部は地震による負荷を受ける部分であるため、過去の地震において損傷を受けている可能性がある。
- 欠損などがみられる場合は専門家に相談し、必要に応じて改修する。

写真 1. ガラスブロックの欠損

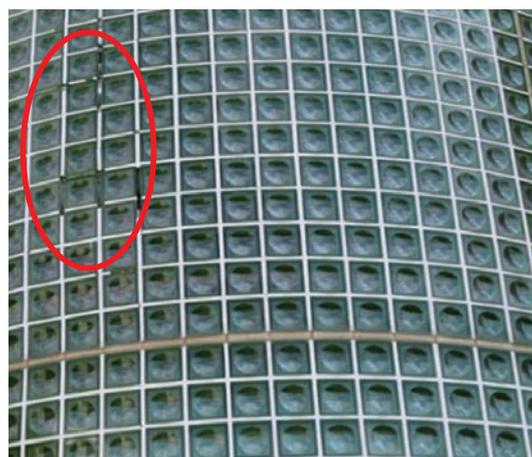
写真 2. ガラスブロックの目地部の損傷

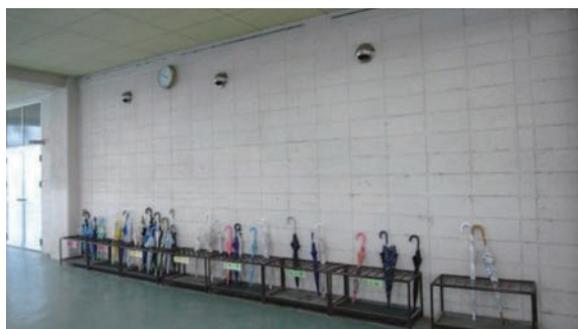
写真1. コンクリートブロックによる外壁の例

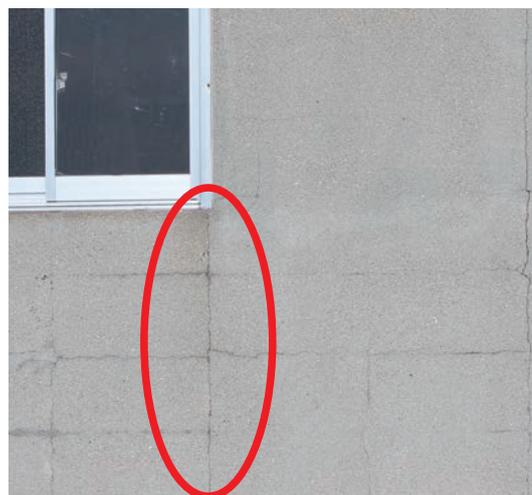
- 複数のコンクリートブロックにまたがる大きなひび割れや隅角ブロックの小さなひび割れ等を確認する。
- コンクリートブロック自体が傾斜している場合や壁全体が倒れかけている場合（腰壁等）は、詳細に確認する。
- 目地部は地震による負荷を受ける部分であるため、過去の小中規模の地震により損傷を受けている可能性がある。
- コンクリートブロックの欠損等が認められる場合は、専門家に相談し、コンクリートブロック以外の外装材への改修も含め、必要に応じて改修する。

写真2. コンクリートブロックの目地部のひび割れ

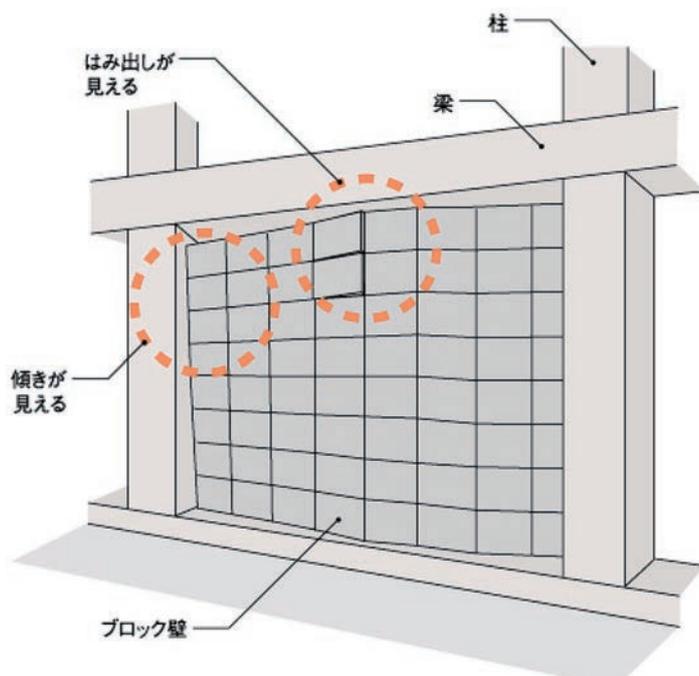
図1. コンクリートブロックのはらみ

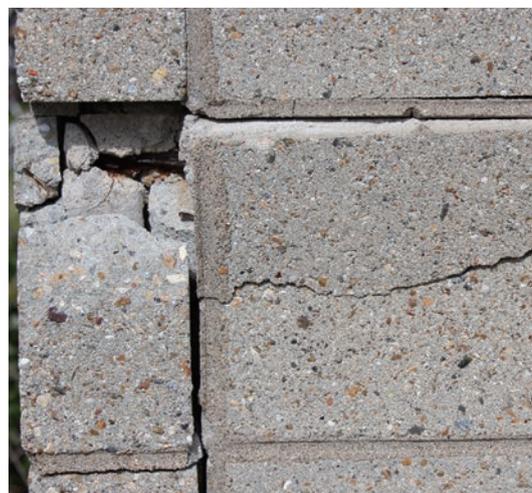
写真3. コンクリートブロックの欠損、ひび割れ

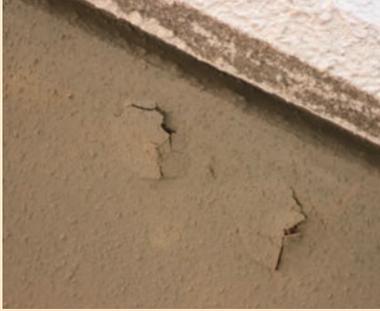
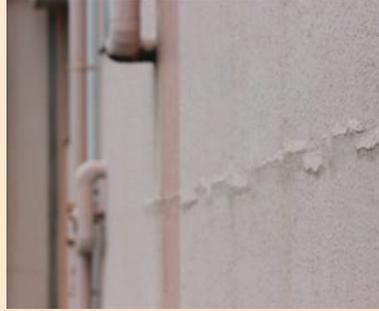
- ・ 弾性塗料（弾性タイル、弾性リシンなど）が外壁に用いられている場合、下地材のひび割れへの追従性が高いため、外観目視から異常が見受けられないことが多い。
- ・ 下地材のひび割れから雨水や外気が侵入するのを塗膜が遮断するため耐久性に優れるが、広域に下地モルタルの浮きが生じている場合は、地震時に大規模な崩落の恐れがある。このため、弾性塗料が用いられている場合は、目視調査で異常がなくても、打診等により下地材の劣化具合を調査することが肝要である。

写真 1. 塗料の浮き

写真 2. 塗料の浮き

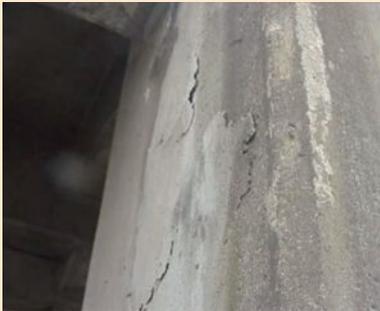
- ・ 鉄筋のかぶり厚さの不足や、コンクリートの経年劣化（中性化）に伴って、コンクリート内部の鉄筋に膨張錆が生じると、かぶりコンクリートを持ち上げて剥離する危険性がある。
- ・ 写真のようなかぶりコンクリートの浮きが診られる場合、日常、いつ落下しても不思議でないため、浮いた部分のかぶりコンクリートをはつり落とし、内部鉄筋の防錆処理を施した後、樹脂モルタル等で補修するなどの対策を施す。

写真 3. かぶりコンクリートの浮き¹³⁾

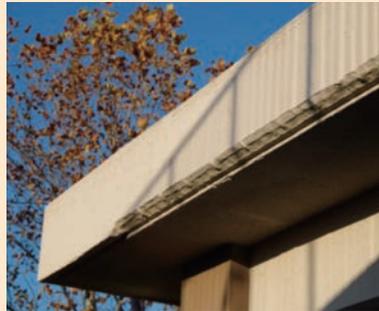
写真 4. 補修例（はつり後、塗装仕上げ）

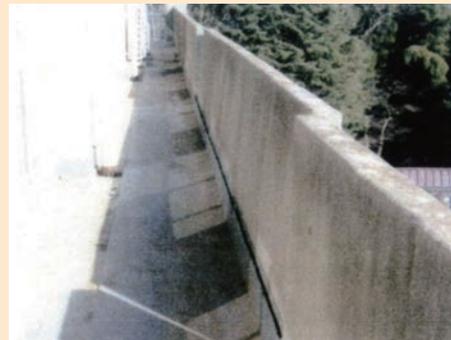
- ・ 東日本大震災では、バルコニー先端に手すりとして設置された一体打ちRC造の腰壁が傾斜する事例が見られた。
- ・ 地震時の揺れ方によっては重量のあるRC造腰壁が高所から落下する恐れがあるため、大きな亀裂、かぶりコンクリートの剥離、欠損、鉄筋錆の溶け出し等の劣化が生じている場合には注意を要する。
- ・ 同様のバルコニー（プレキャストコンクリート製）が経年劣化によると思われる取付け金物の腐食・破断により脱落するという事故を踏まえ、文部科学省では平成22年、維持管理の徹底を依頼する通知を发出している。（「既存学校施設の維持管理の徹底について」（平成22年4月23日付通知））

写真 1. バルコニー先端のRC造腰壁の傾斜

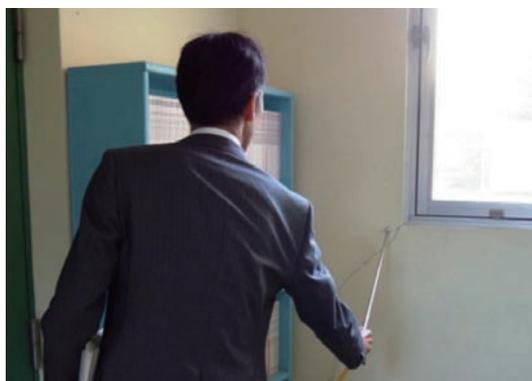
- ひび割れが多いなど、目視で異常がみられる場合は、打診等により浮きの有無等を確認する。
- モルタルの浮きが生じている場合は、打診時の音が濁音となる（健全な場合は清音）。
- 浮きが連続している場合は、地震時に剥落する可能性がある。
- モルタルに浮きが認められる場合は、専門家に相談し、アンカーピン等による補強や必要に応じてモルタルの撤去など内装材の改修を行う。

写真1. 打診による浮きの確認

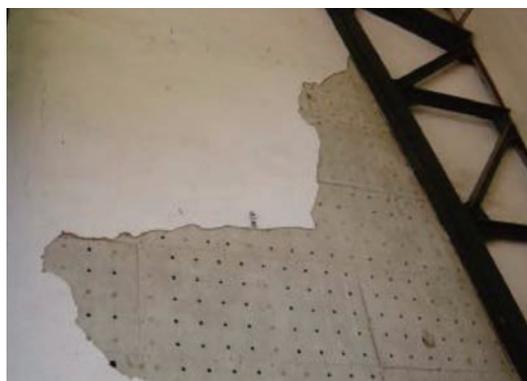
写真2. モルタルの剥落（内壁）

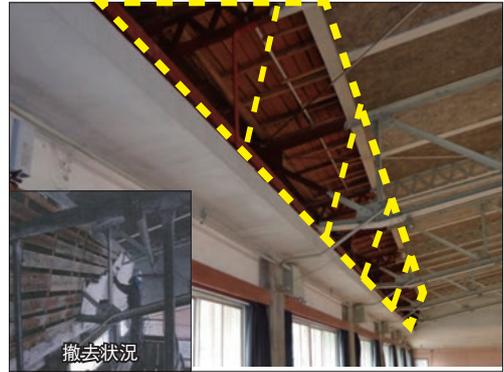
- ラスシートモルタル等が脱落する場合、板状の塊で脱落することが考えられ、大きな被害が予想されるため、特に危険である。
- ラスシートモルタル等は下地材の劣化により脱落する危険性が高まることから、老朽化した施設では特に注意を要する。
- モルタルに浮き等がある場合には、アンカーピン等による補強や必要に応じて撤去等の改修を行う。
- ラスシートモルタル等は変形追従性が乏しいため、必要に応じ、より軽いサイディングやボード等の内装材により改修する。

写真1. 下がり壁（点線で囲った部分）撤去後

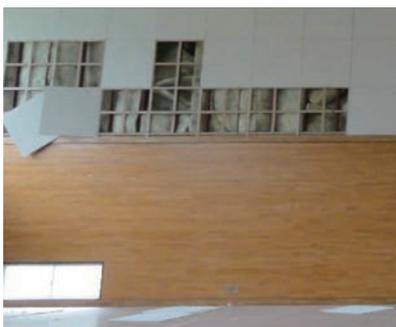
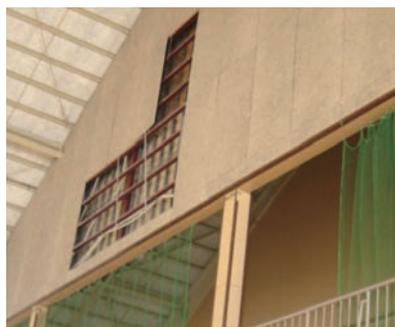
- 下地材が弱い場合は仕上げボードがはらむことがあるため、仕上げボードの面外のはらみ、緩みがなにか確認する。
- 特に、ステージ側壁等の支持スパンが大きな部分は仕上げボードのずれ（面的なガタつきを含む）が発生しやすい。
- 仕上げボードにはらみ、ずれ等が認められる場合は、専門家に相談し、必要に応じて改修を行う。

写真1. 内装ボードの脱落

写真2. 内装ボードの脱落

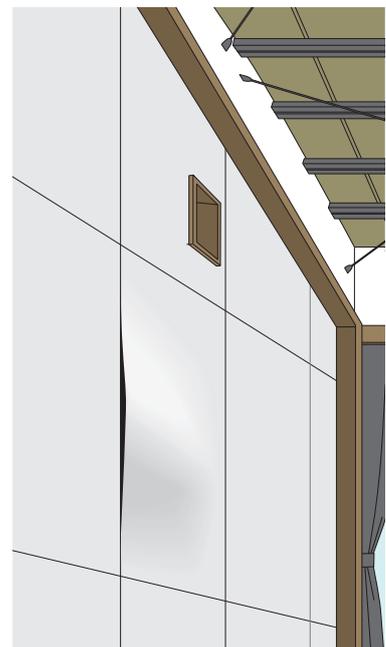
図1. 仕上げボードのはらみ（イメージ）

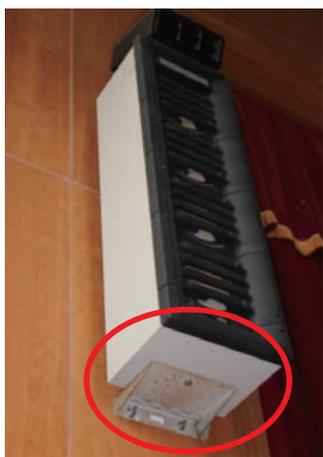
- 取付け金物の緩み等が認められる場合は、地震の揺れにより設備機器が脱落する可能性がある。
- 取付け金物の緩み等が認められる場合は専門家に相談し、必要に応じて改修する。

写真1. 屋内運動場のスピーカーなど

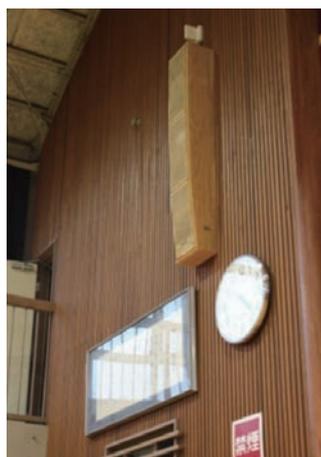
写真2. 体育器具の取付け部の例

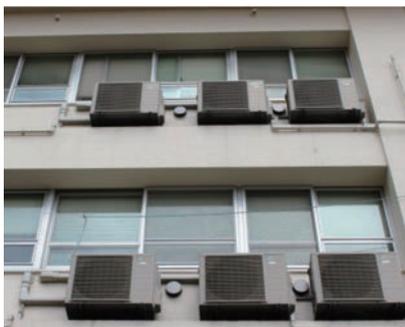
- 2階以上の^{ひさし}庇やベランダに設置された空調室外機は、支持材に固定されていない場合、地震の揺れにより脱落する可能性があるため、下階が通路動線となっているものを優先して確認する。
- 緊結されていない場合や不明な場合は専門家に相談し、対策の必要性を検討する。

写真 1. 上階に設置された空調室外機

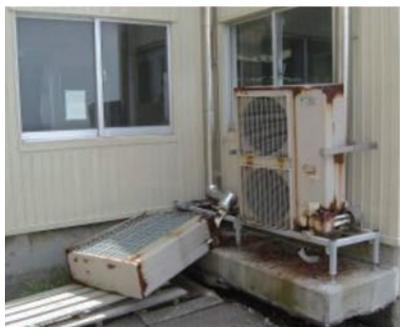
写真 2. 空調室外機の転倒

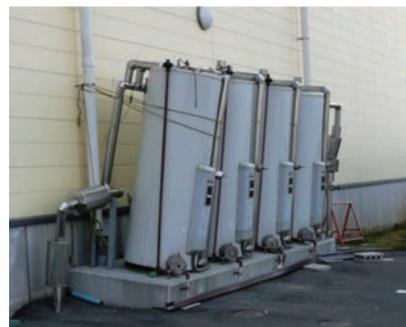
写真 3. 給湯設備の傾斜

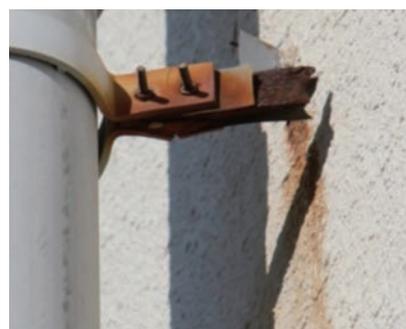
写真 1. 取付け部の腐食

- 構造体への取付け部に配されているアンカーボルトが腐食している場合は、強度が不足し、地震時に脱落する可能性がある。
- 空調室外機を取付け部や取付けボルト等に変形、腐食、破損が認められる場合は、地震時に空調室外機が移動・脱落する可能性がある。
- 取付け金物の緩み等が認められる場合は専門家に相談し、必要に応じて改修する。

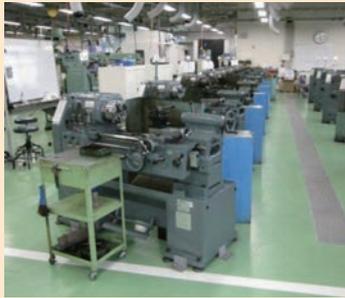
写真1. 実習用大型工作機器の耐震対策の例

工業高校の実習用大型工作機器など大型の設備機器は、高所に設置されていなくても、移動・転倒により重大な被害が想定されるため、移動・転倒対策が必要である。

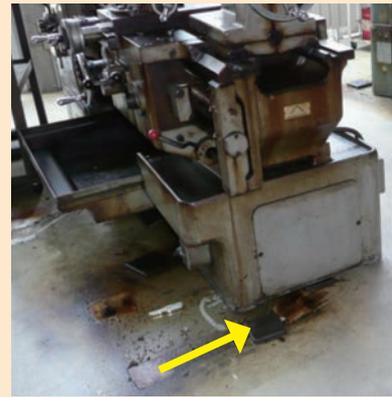
写真2. 地震による移動の例

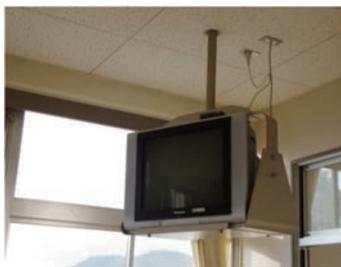
写真1. 天吊りテレビ

- 構造体から直接吊られているか、確認する。
- 器具が傾いているなど取付けが不安定で、手で動かした際に大きく揺れる、または異常音が発生するなど、異常がないか確認する。
- 緊結されていない場合や不明な場合は専門家に相談し、対策の必要性を検討する。

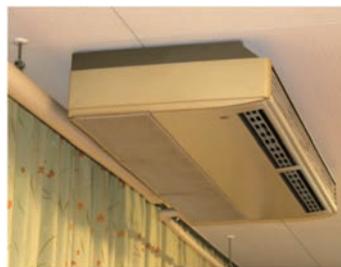
写真2. 天吊りエアコン

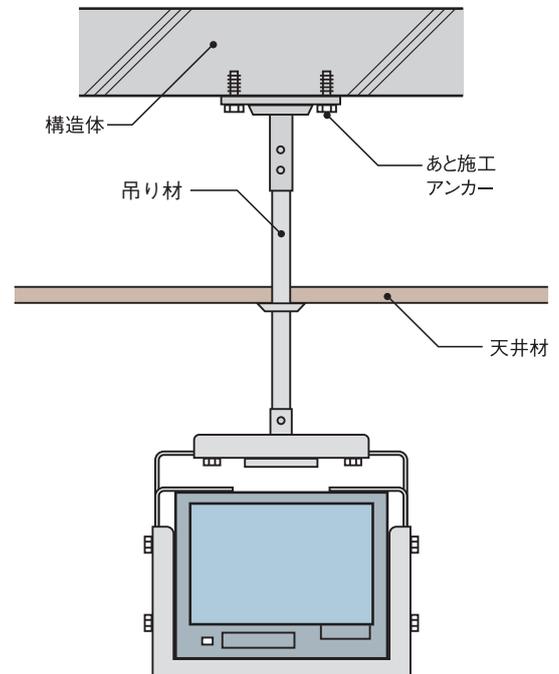
図1. 天吊りテレビの取付け例

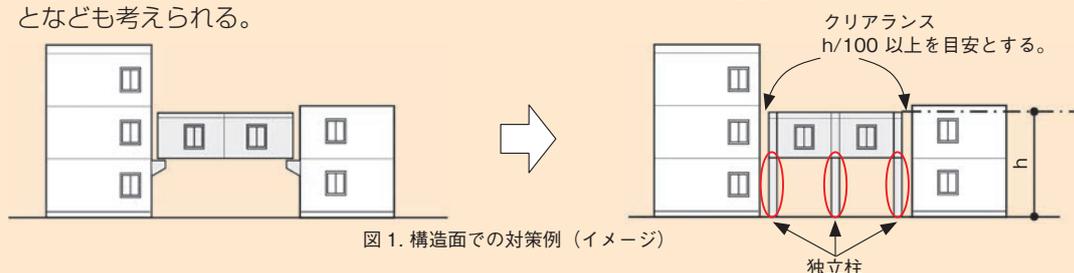
図1. 構造面での対策例（イメージ）

- ・ 渡り廊下部分が鉄骨造で、隣接する建物に支持させている場合、地震の揺れによって渡り廊下部分が水平移動し、外壁の過大な変形や隣接建物との衝突、さらには渡り廊下自体の崩落も懸念される。
- ・ 渡り廊下は独立柱で自立する構造とし、隣接建物と構造的に分離することが望ましい。
- ・ また、揺れにより隣接建物と衝突しないよう、エキスパンション・ジョイントの変形追従量を踏まえて建物間のクリアランスを適切に確保^{たも}する必要がある。
- ・ 応急的な対応として、出入口の上部に庇^{ひさし}を設けることや、人が近付かないように植え込みを設けることなども考えられる。
