工事名	R 2 徳土 徳島北灘線 鳴·大麻桧 落石防護柵修繕工事
路線名等	徳 島 北 灘 線
工事箇所	鳴門市大麻町桧
図面名	位置図・平面図
縮尺	図 示 図面番号 1/3
事業者名	徳 島 県 東 部 県 土 整 備 局 < 徳 島 >

工事名	R 2 徳土 徳島北灘線 鳴・大麻桧 落石防護柵修繕工事
路線名等	徳 島 北 灘 線
工事箇所	鳴門市大麻町桧
図面名	落石防護柵詳細図 1
縮 尺	図 示 図面番号 2/3
事業者名	徳島県東部県土整備局〈徳島〉

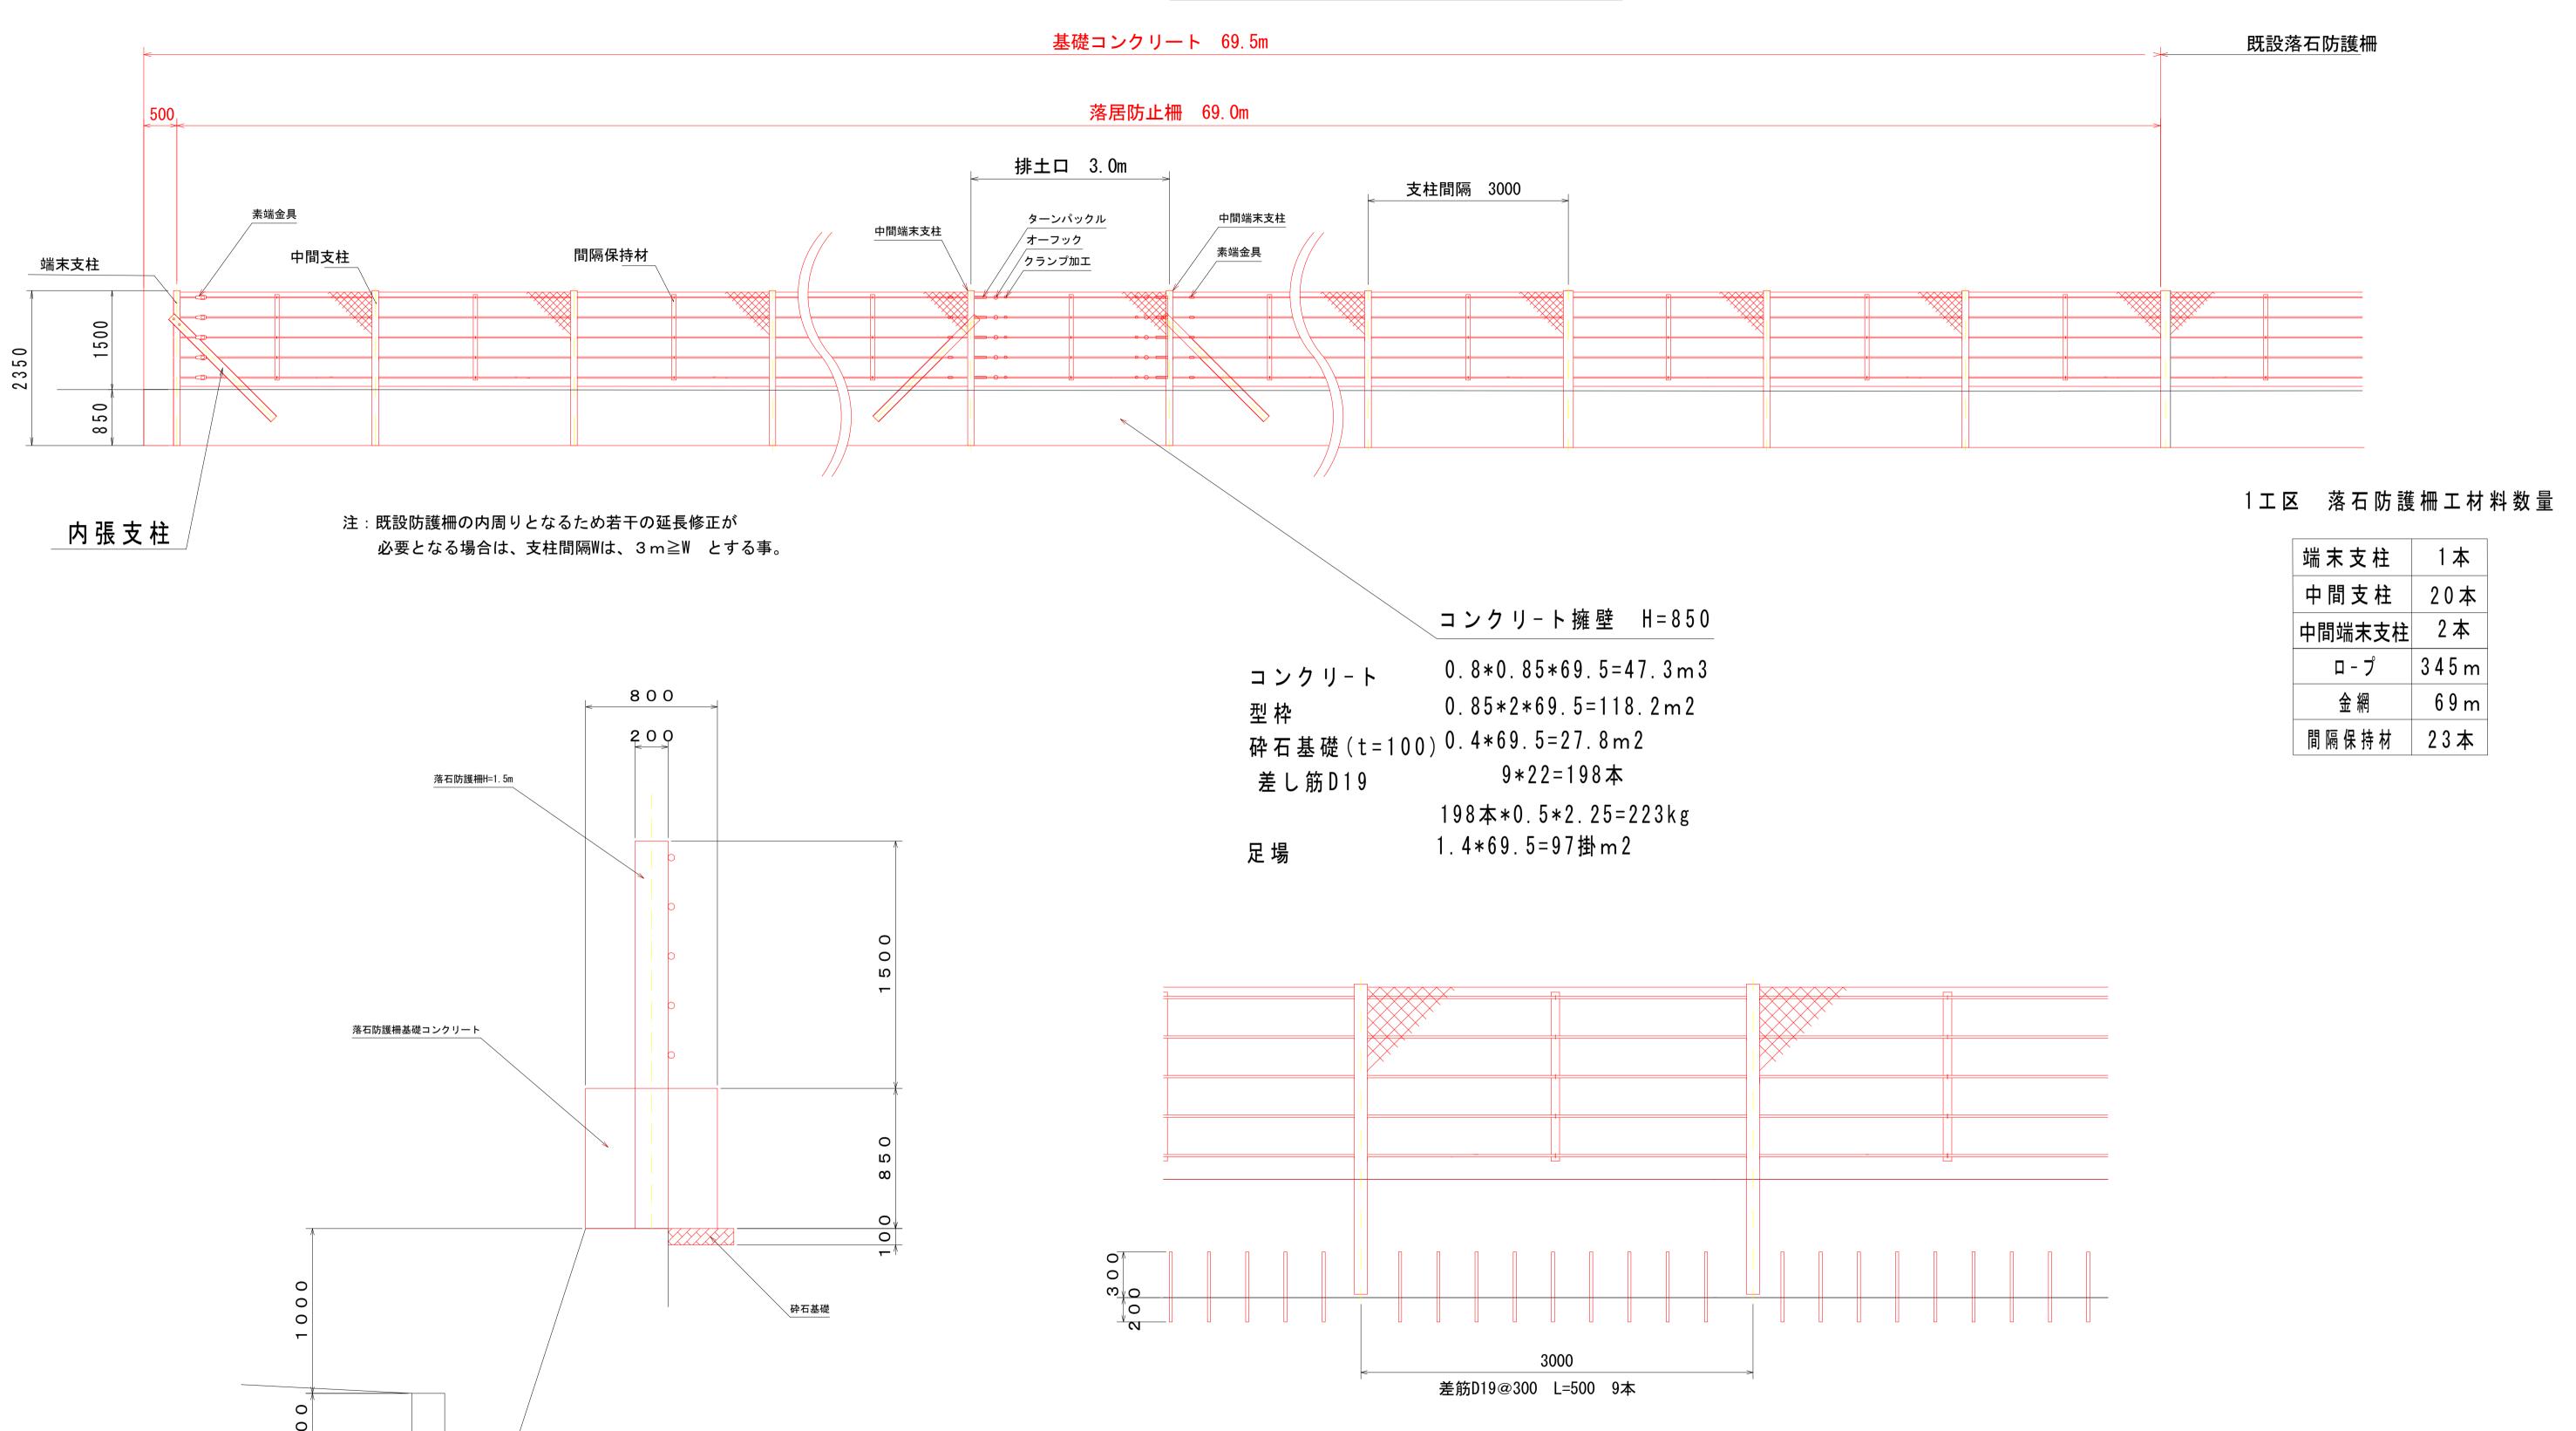
落石防護柵詳細図1 s=1:50

注:基礎目地は既設擁壁目地に出来るだけあわす事。
施設落防支柱は500程度残存させて基礎止めとする。

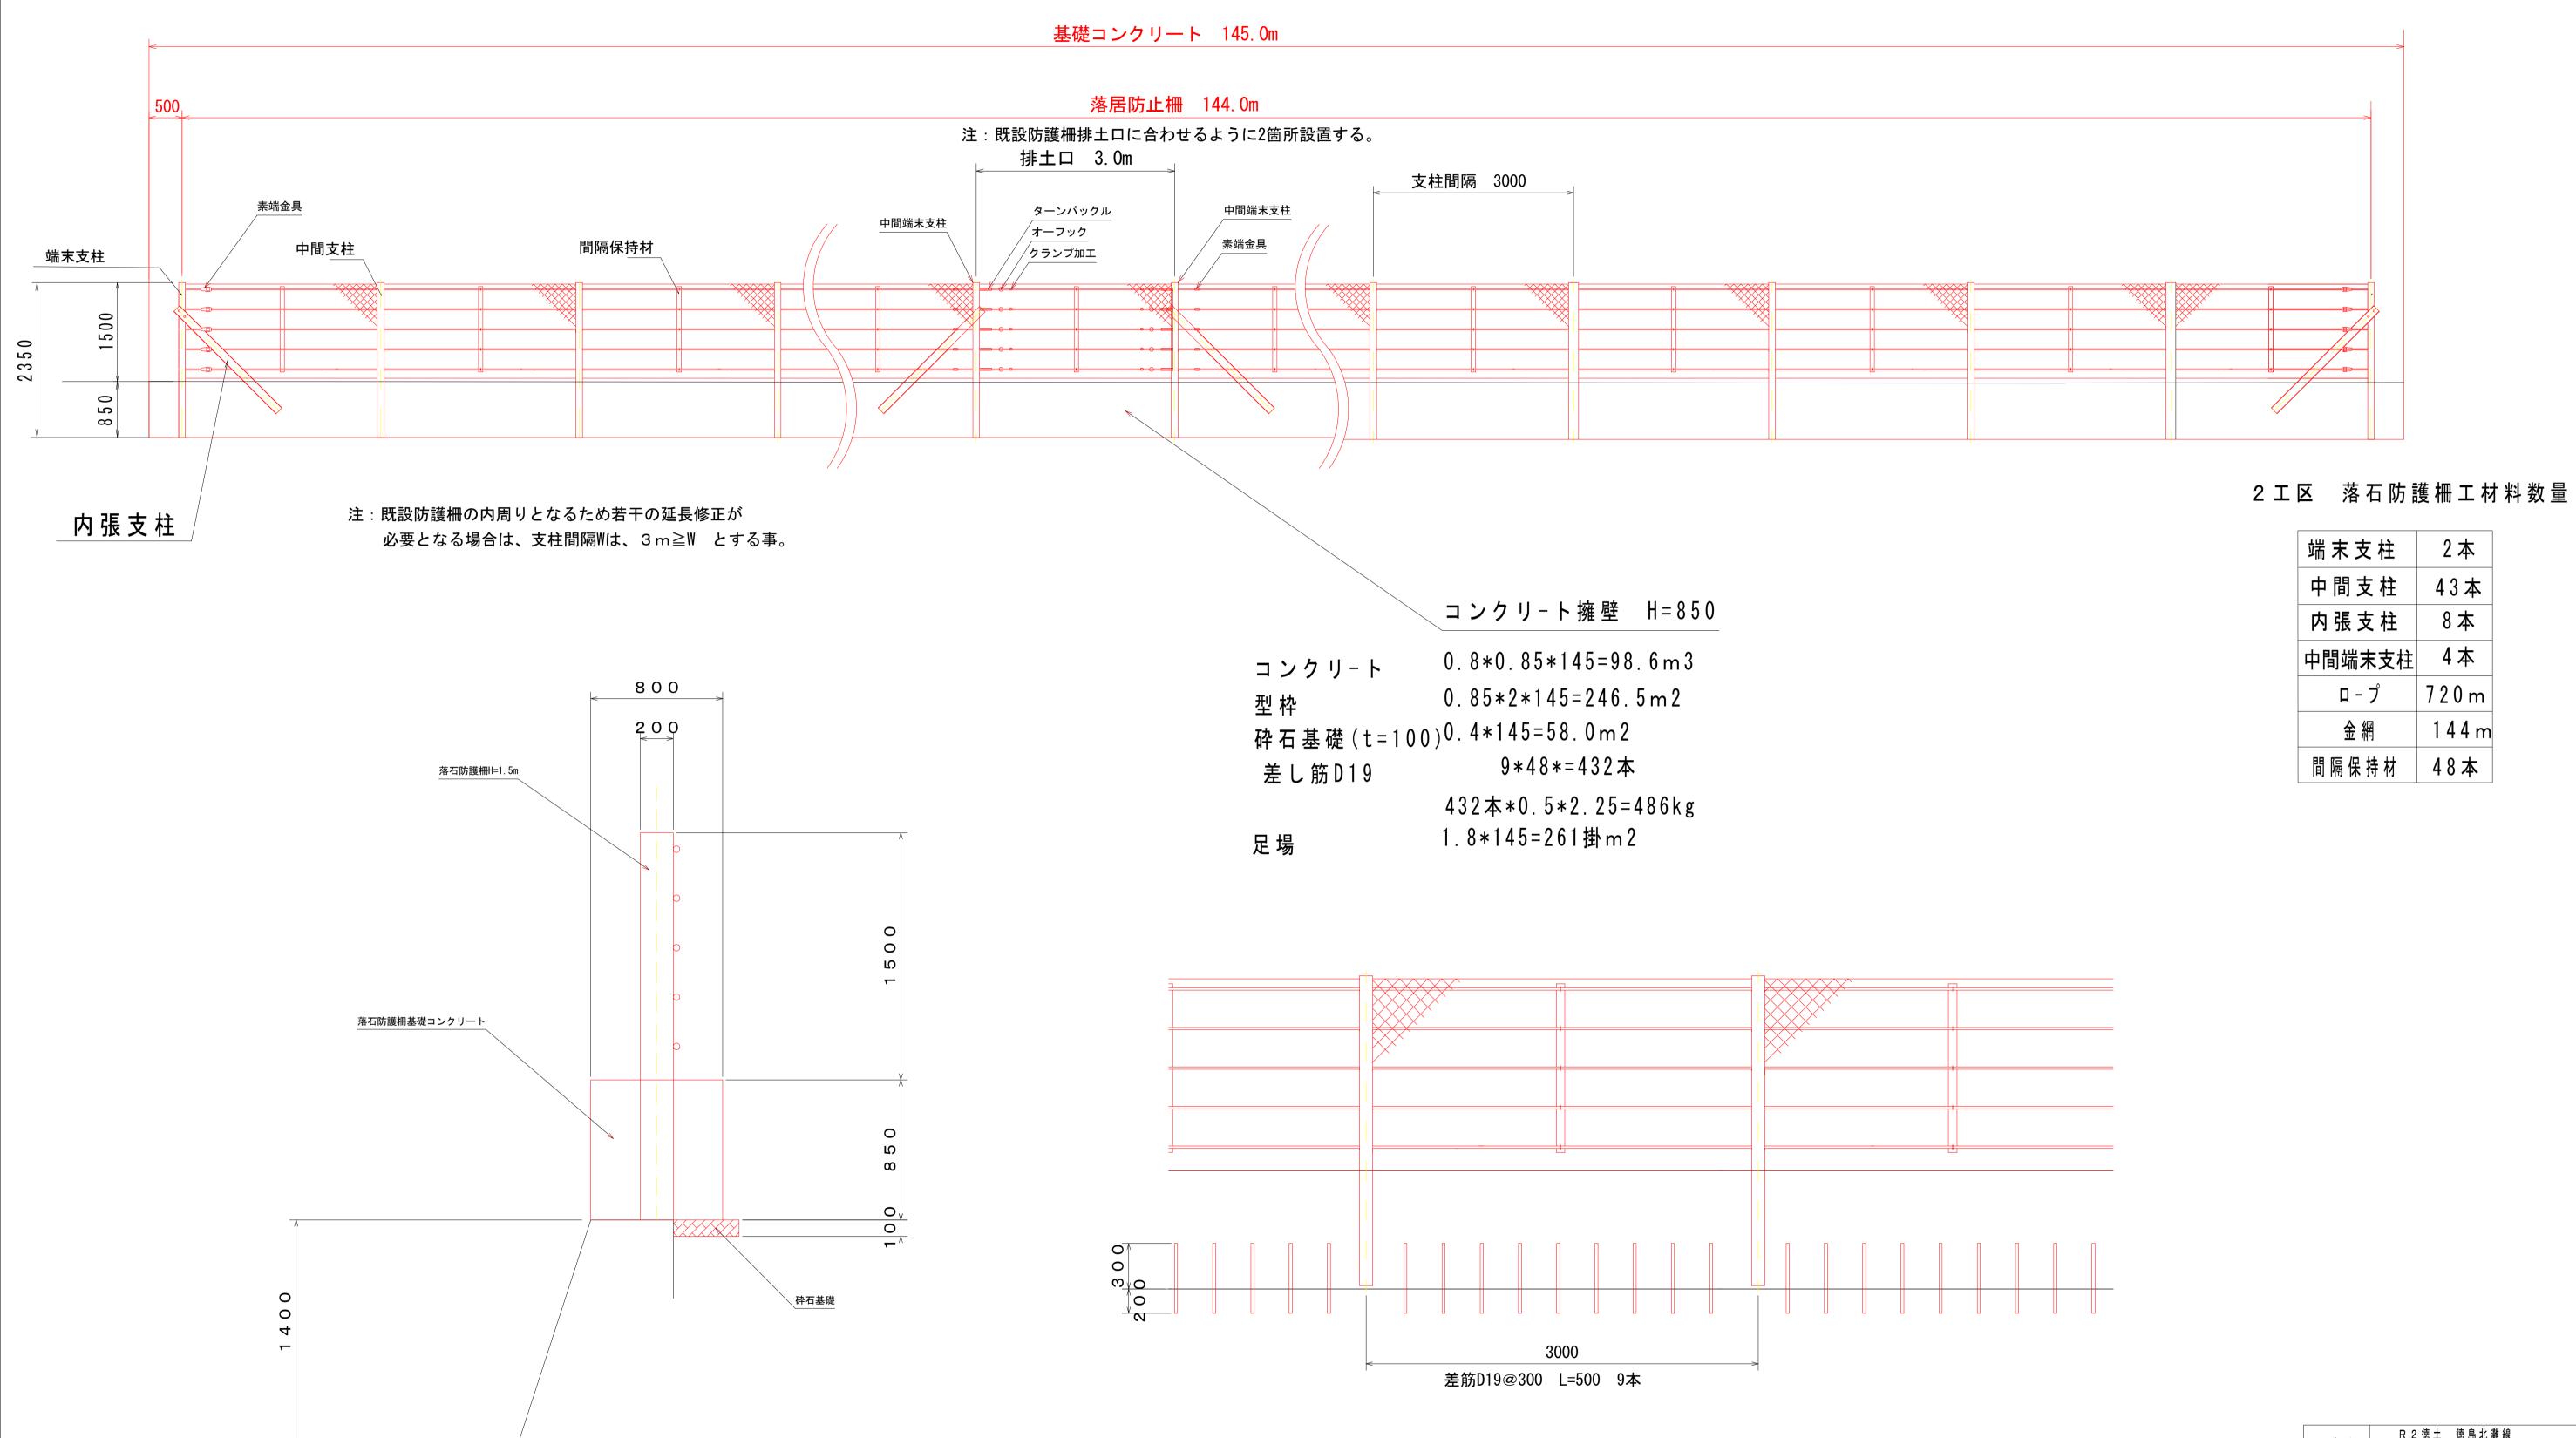
落石防護柵詳細図2 s=1:50

注:基礎目地は既設擁壁目地に出来るだけあわす事。

既設落防支柱は500程度残存させて基礎止めとする。

_ + 5	 R 2 徳土 徳島北灘線
工事名	鳴·大麻桧 落石防護柵修繕工事
路線名等	徳 島 北 灘 線
工事箇所	鳴門市大麻町桧
図面名	落石防護柵詳細図 2
縮 尺	図 示 図面番号 3/3
事業者名
