補修計画一般図

実施設計図面

(皆の瀬橋)

工事名	R5波土 中部山溪轟公園線(皆の瀬橋) 海・小川 橋梁修繕工事
路線名等	(一) 中部山溪轟公園線
工事箇所	海部郡海陽町小川(皆の瀬橋)
図面名	補修計画一般図
縮尺	図示 図面番号 1 / 12
会社名	
事業者名	徳島県南部総合県民局県土整備部<美波>

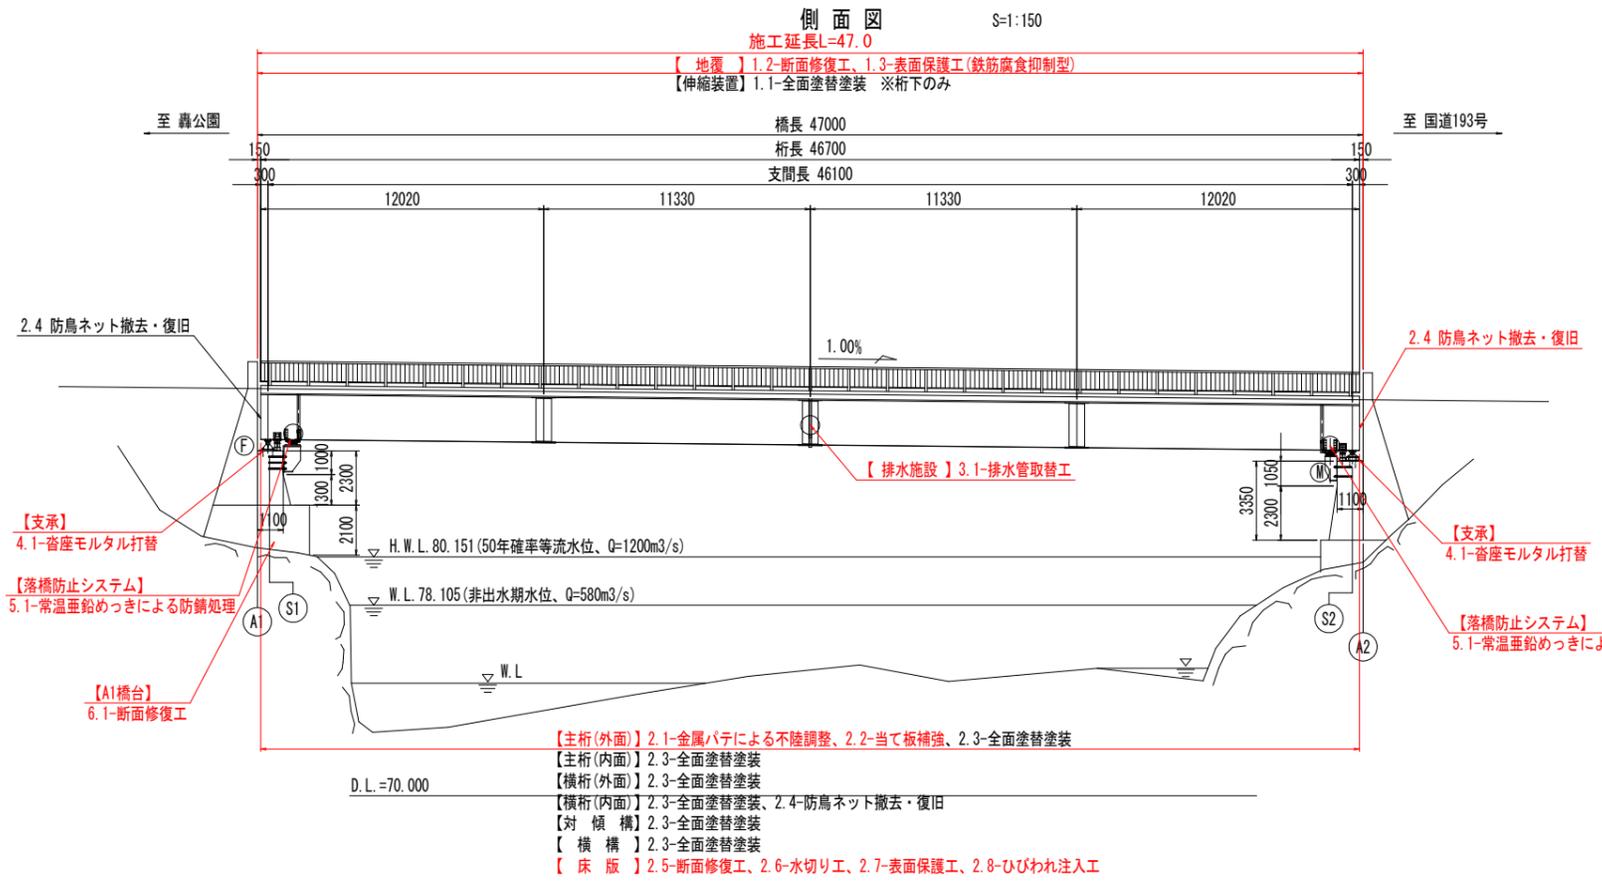
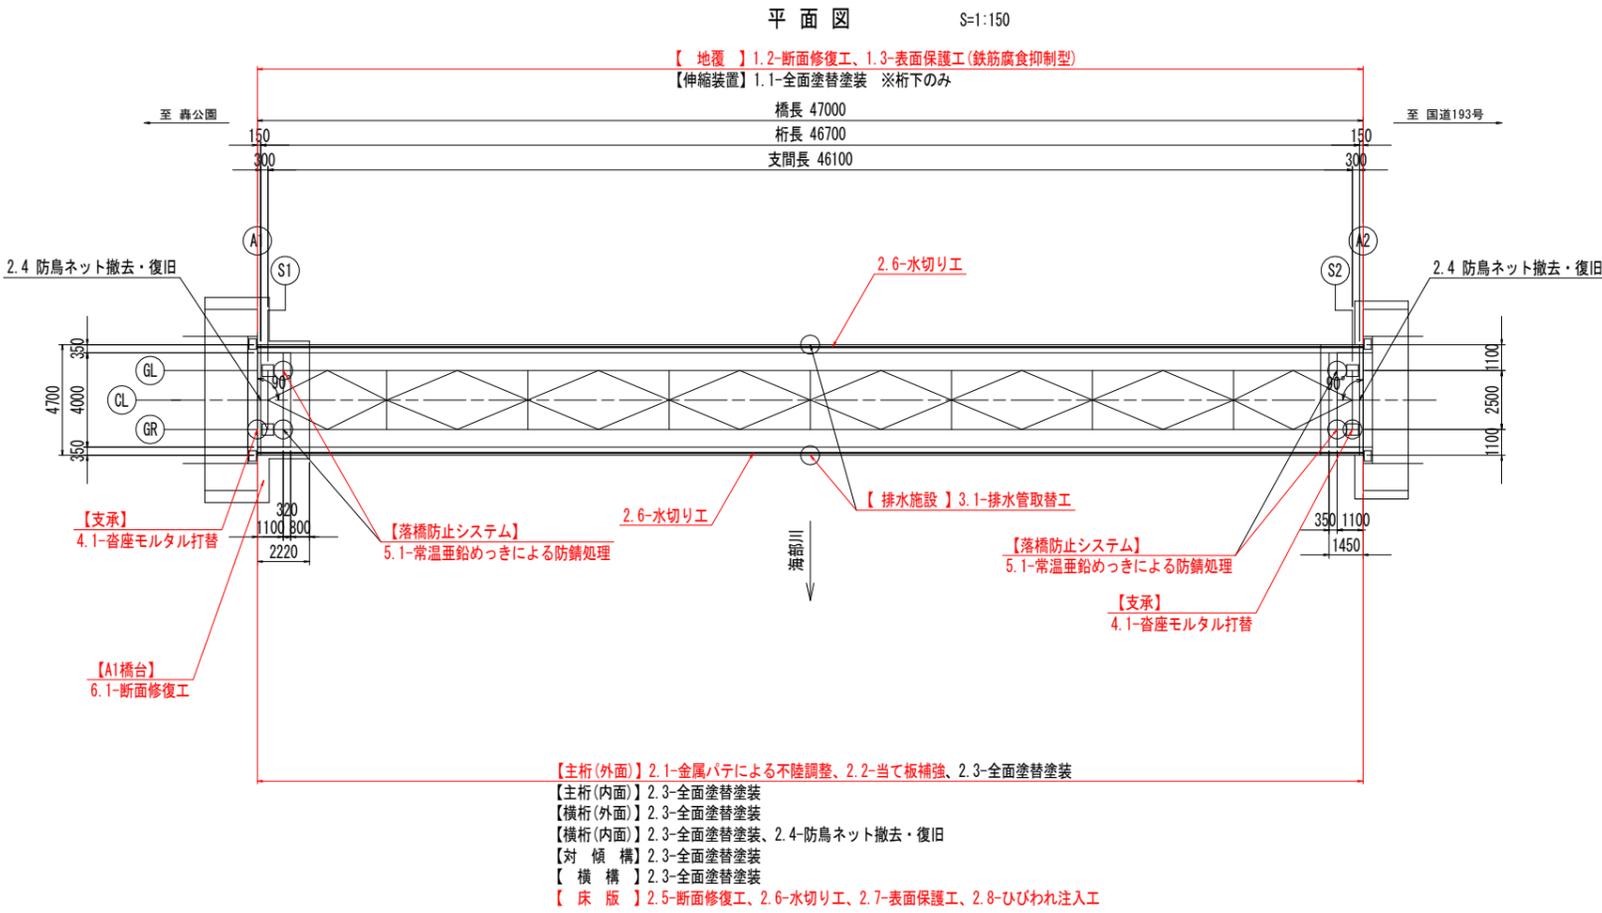
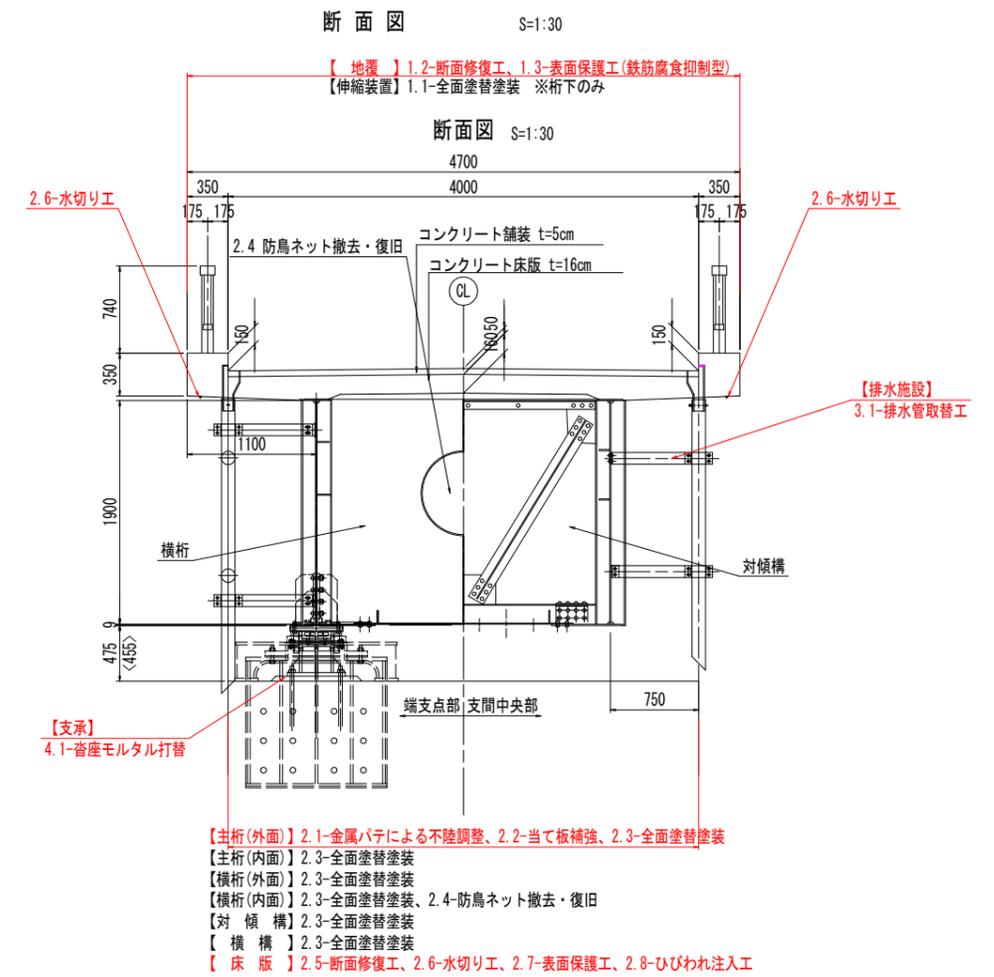
部材区分	補修方法	材料等
伸縮装置 1. 地覆	伸縮装置	鋼製 ・1.1 全面塗替塗装 ・水系塗膜剥離剤、RC-I 塗装系
	地覆	RC ・1.2 断面修復工 ・1.3 表面保護工 ・ポリマーセメントモルタル ・表面含浸材(鉄筋腐食抑制型)
	主桁(外面)	鋼製 ・2.1 金属パテによる不陸調整 ・2.2 当て板補強 ・2.3 全面塗替塗装 ・補修パテ材 ・水系塗膜剥離剤、RC-I 塗装系
2. 上部工	主桁(内面)	鋼製 ・2.3 全面塗替塗装 ・水系塗膜剥離剤、RC-I 塗装系
	横桁(外面)	鋼製 ・2.3 全面塗替塗装 ・水系塗膜剥離剤、RC-I 塗装系
	横桁(内面)	鋼製 ・2.3 全面塗替塗装 ・水系塗膜剥離剤、RC-I 塗装系
	対傾構	鋼製 ・2.3 全面塗替塗装 ・水系塗膜剥離剤、RC-I 塗装系
	横構	鋼製 ・2.3 全面塗替塗装 ・水系塗膜剥離剤、RC-I 塗装系
	床版(張出)	RC ・2.5 断面修復工 ・2.6 水切り工 ・2.7 表面保護工 ・2.8 ひびわれ注入工 ・ポリマーセメントモルタル ・ポリマーセメントモルタル、軟質PVC製水切り材 ・表面含浸材(鉄筋腐食抑制型) ・エポキシ樹脂系
3. 排水施設	排水管	鋼製 ・3.1 排水管取替工 -
4. 支承	支承	モルタル ・4.1 沓座モルタル打替 ・無収縮モルタル
5. 落橋防止システム	落橋防止システム	鋼製 ・5.1 常温垂鉛めっきによる防錆処理 ・常温垂鉛めっき
6. 下部工	A1橋台	Co ・6.1 断面修復工 ・ポリマーセメントモルタル

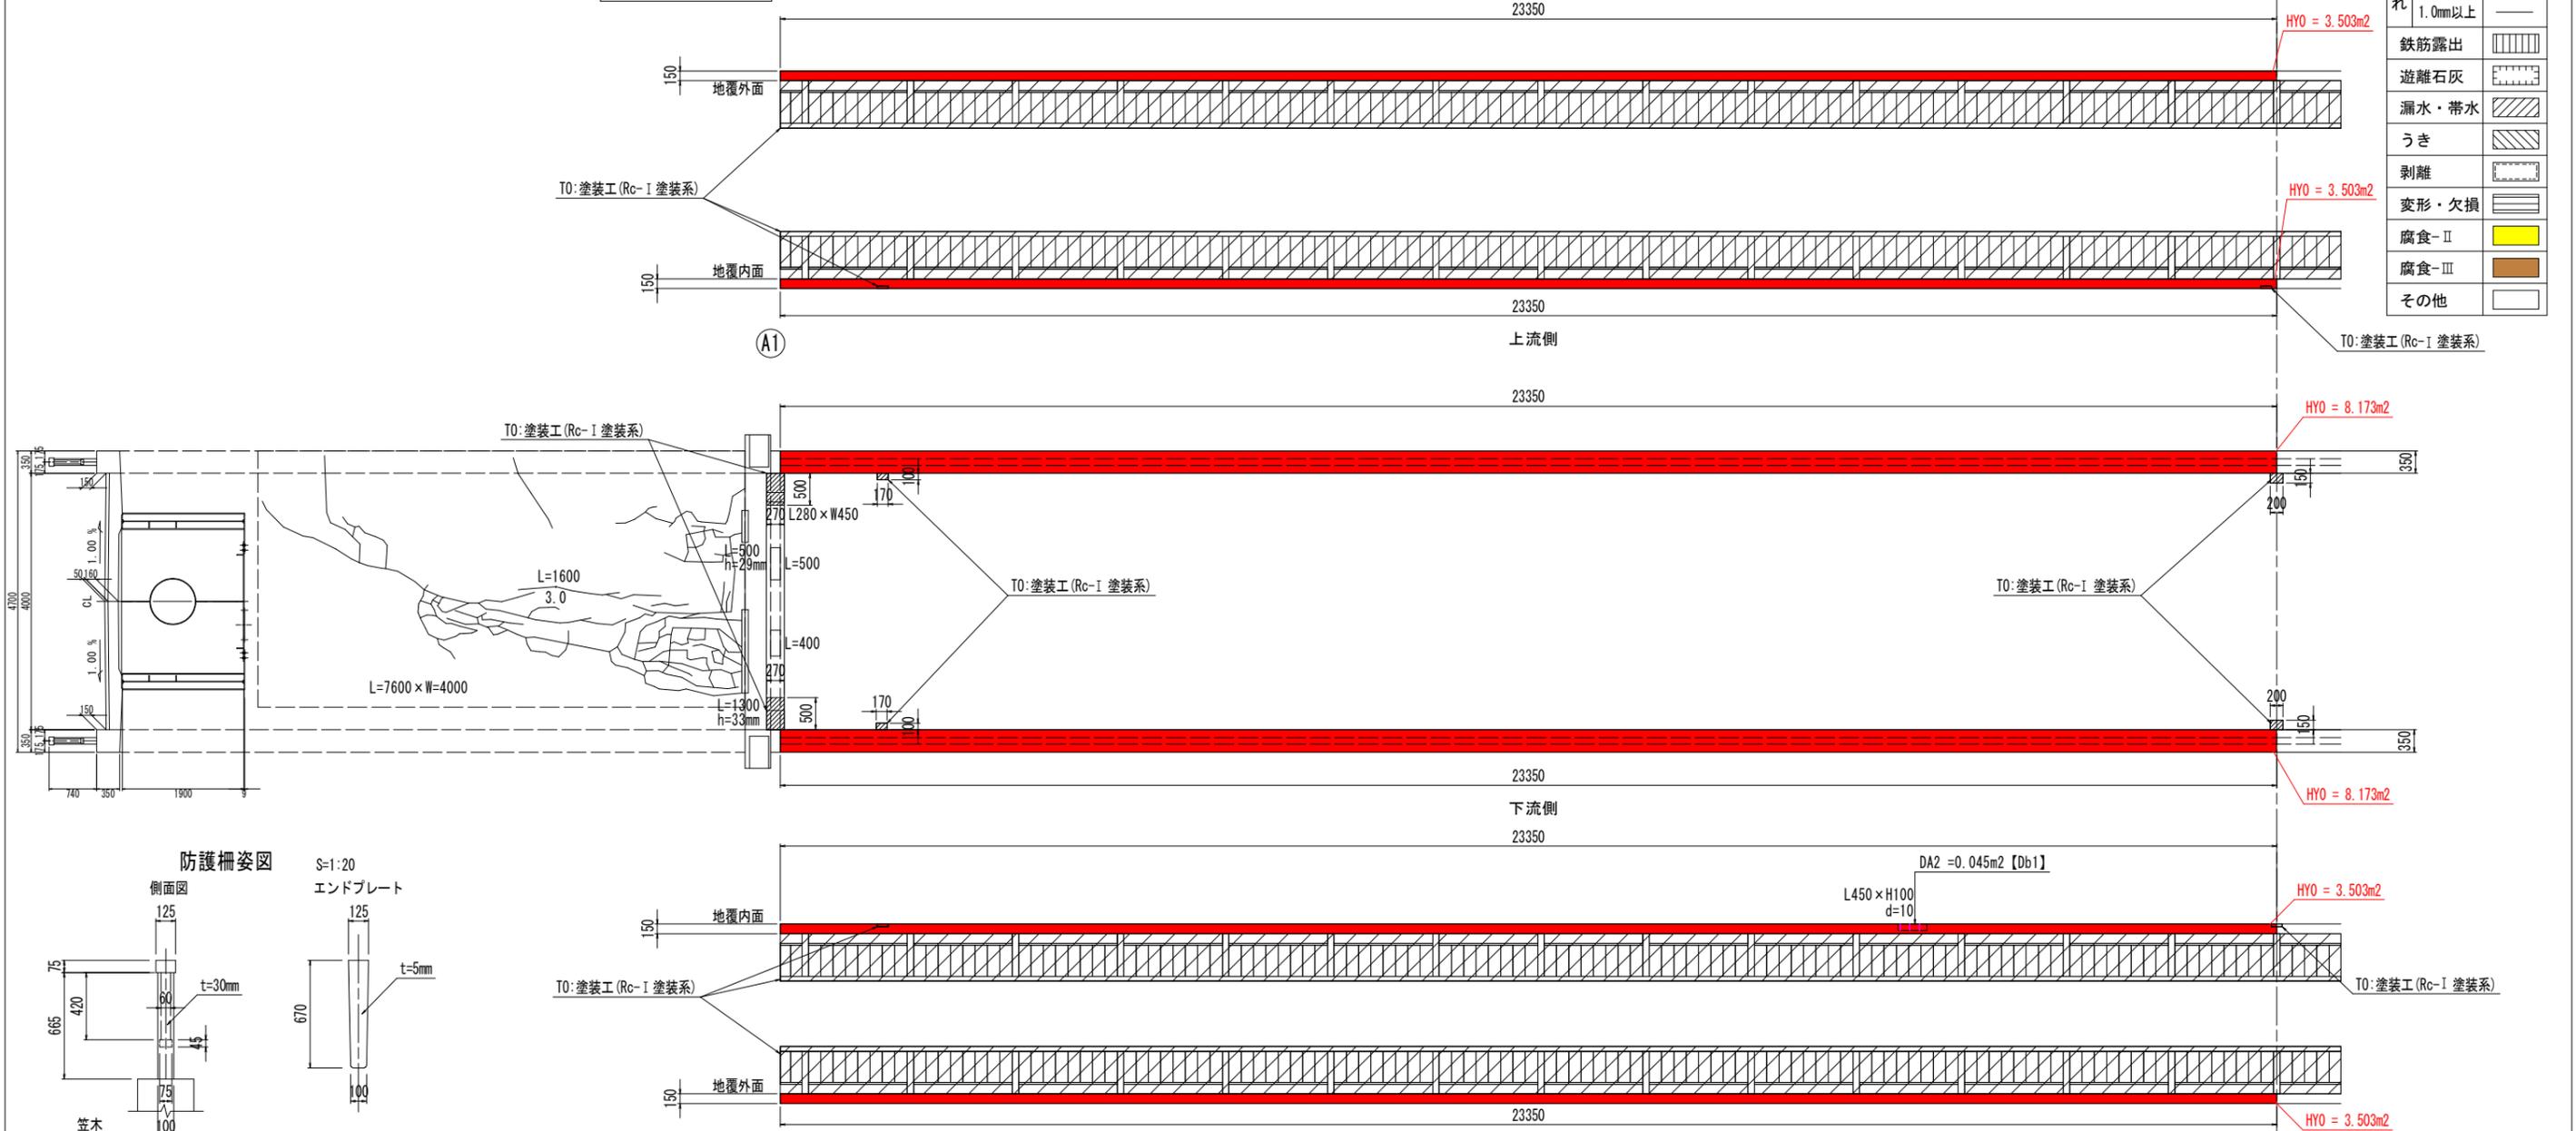
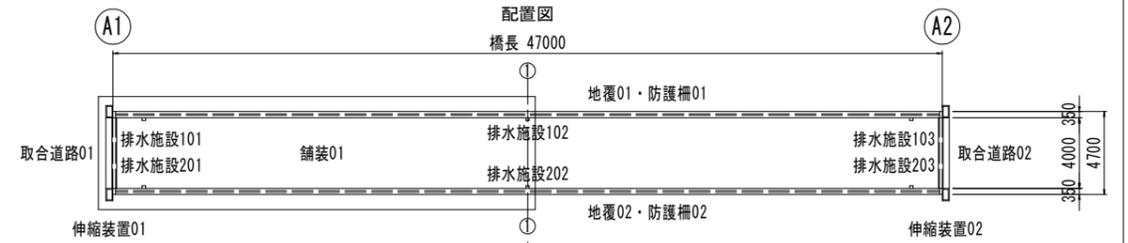
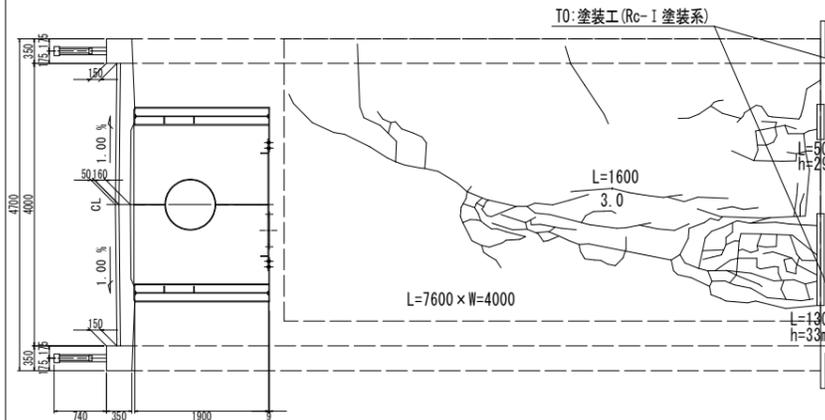
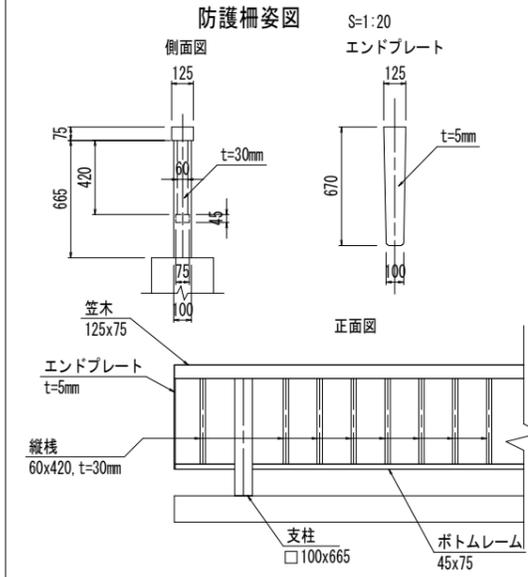
橋面補修計画図(その1)

補修工法	記号：単位	通し番号【記号No.】
ひび割れ注入工 (土木補修用エポキシ樹脂系)	HI 1: - m	Ca
断面修復工：鉄筋露出無し	DA 1: 0.038 m ²	Da
断面修復工：鉄筋露出有り	DA 2: 0.090 m ²	Db
表面含浸工	HYO: 60.710 m ²	H
塗装工 (PCB含有塗膜)	TO: 1.87 m ²	TO
塗装工 (鉛含有塗膜)	TO: 105.75 m ²	TO
常温亜鉛めっき	B 1: - m	B

【 】は計画箇所の補修工法の通し番号を示す。(数量計算書参照)

表面含浸工…… 既存コンクリート表面に含浸系の表面含浸材を塗布することで、コンクリート表面の空隙・0.2mm未満のひび割れを充填し、水密性を向上させることで、外部からの水や塩分の侵入を抑制する。

断面修復工…… 既存コンクリートのうき、鉄筋露出、表面劣化箇所等に対し、劣化コンクリート部を除去した後に、ポリマーセメントモルタルを用いて断面を修復する工法。

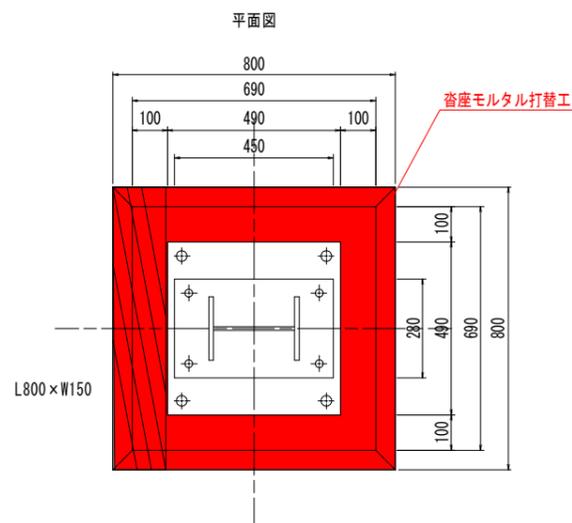
支承0201
(固定支承)

☐ : 沓座モルタル打替範囲

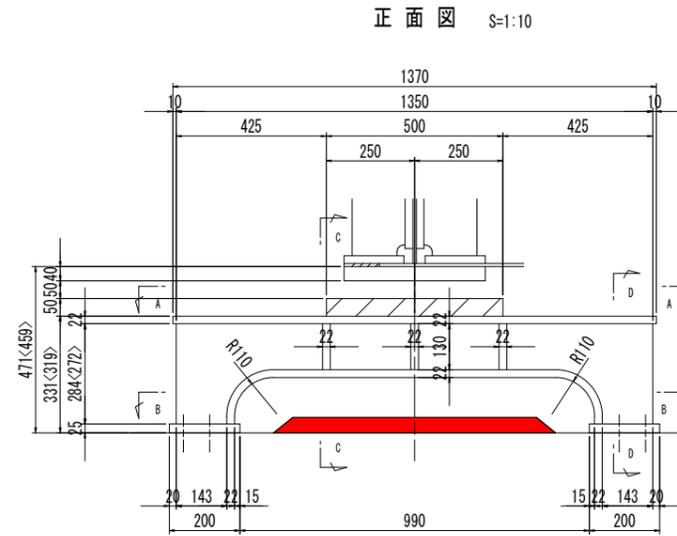
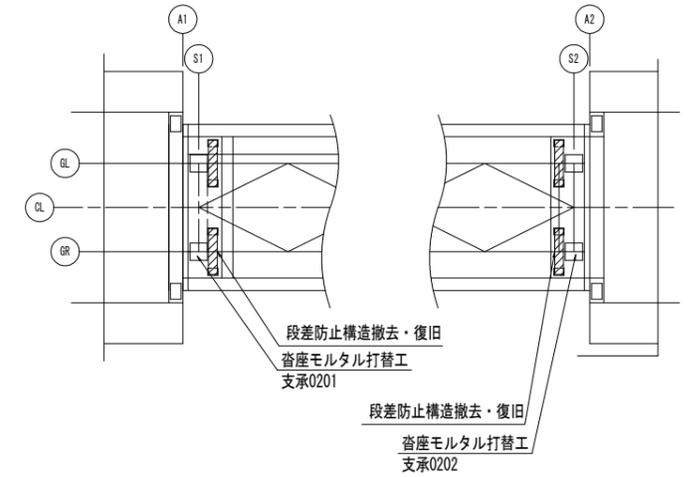
段差防止構造詳細図

- A1橋台<A2橋台>
- 1-FLG PL 250x22x1370 (SM400A)
 - 1-WEB PL 284<272>x22x1350 (SM400A)
 - 1-FLG PL 250x22x1224<1200> (SM400A-5L)
 - 6-RIB PL 90x22x130 (SM400A)
 - 2-BASE PL 290x25x200 (SM400A)
 - 4-BN M16x80

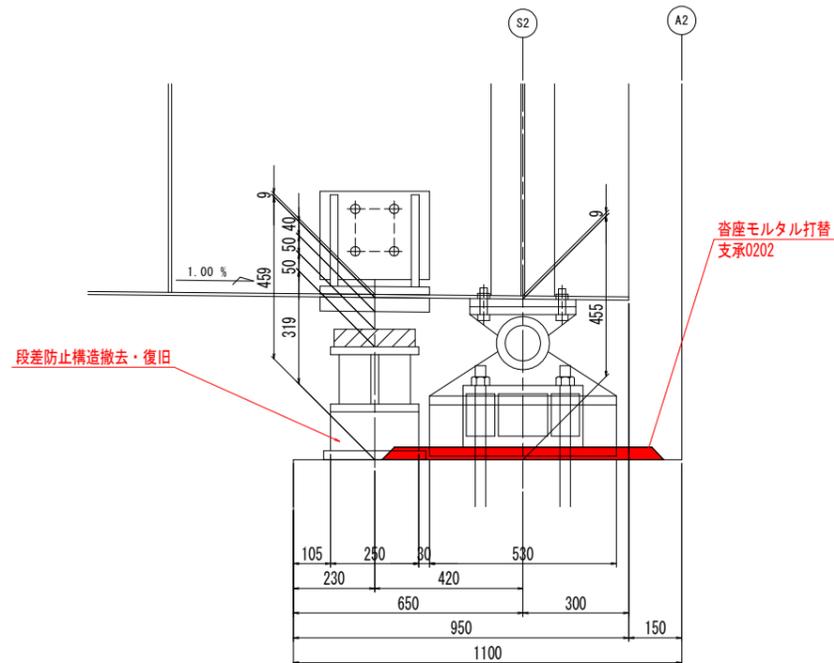
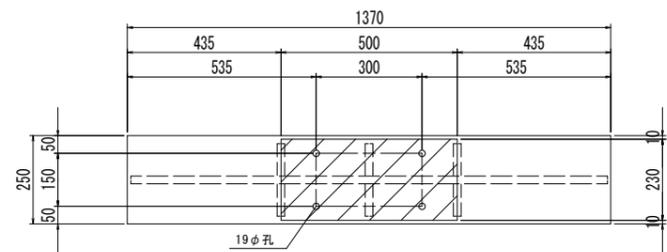
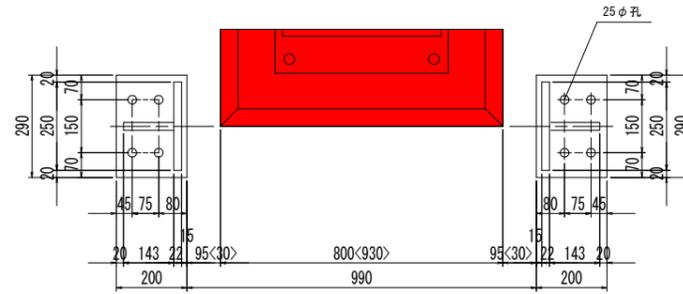
A - A S=1:10

B - B S=1:10

A2橋台 S=1:10

註) < > の寸法は、A2橋台を示す。

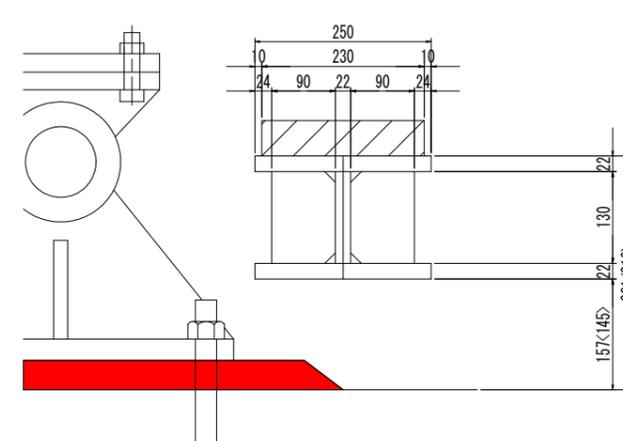
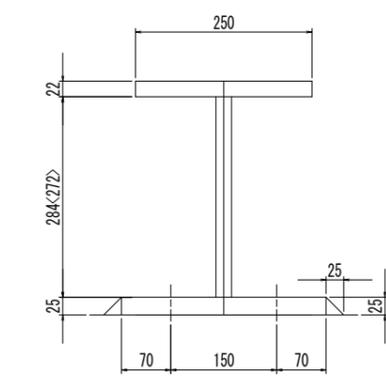
C - C S=1:5

D - D S=1:5

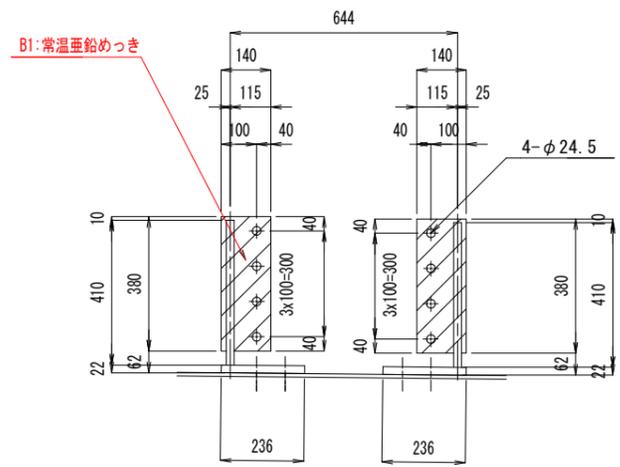
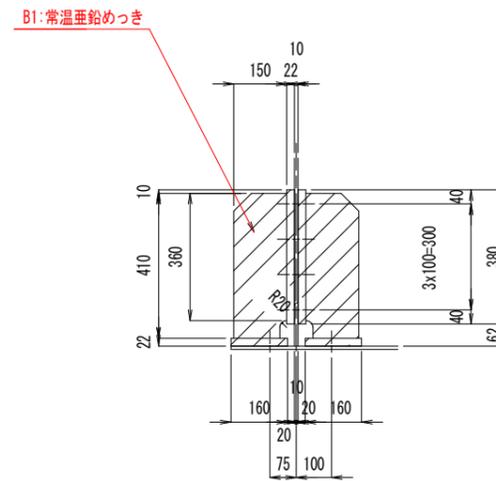
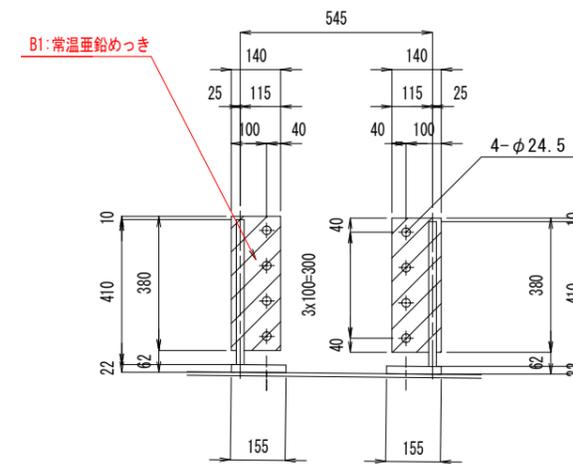
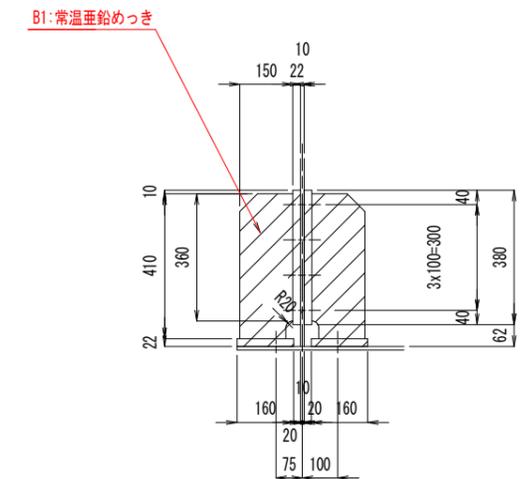
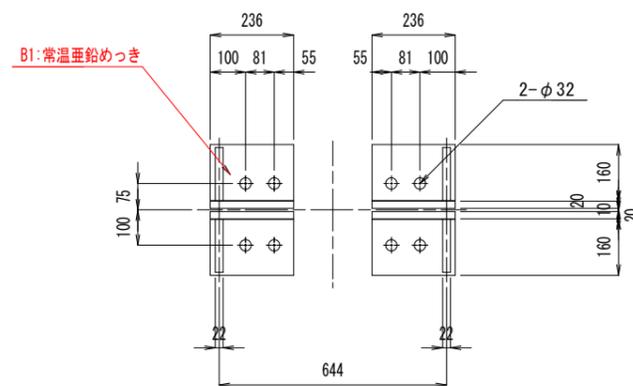
落橋防止システム補修計画図

補修工法	記号：単位	通し番号 【記号No.】
ひび割れ注入工 (土木補修用エポキシ樹脂系)	HI 1: - m	Ca
断面修復工：鉄筋露出無し	DA 1: - m ²	Da
断面修復工：鉄筋露出有り	DA 2: - m ²	Db
表面含浸工	HYO: - m ²	H
塗装工 (PCB含有塗膜)	TO: - m ²	TO
塗装工 (鉛含有塗膜)	TO: - m ²	TO
常温亜鉛めっき	B 1: 3.95 m	B

主桁補強材詳細図

A1橋台側

A2橋台側

- 1基当り(全 2基)
4 - PL 380x22x 140
4 - PL 410x22x 150
4 - PL 160x22x 236
8 - TCB M22x 90 (S10T)

防錆処理…… 鋼材の腐食や防食機能の劣化に対し防錆処理を行う。
 3種ケレン後、鋼材露出部に常温亜鉛めっきによる防錆処理を行う。

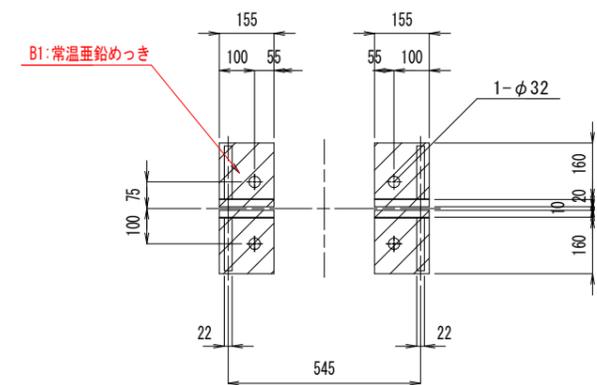
- 1基当り(全 2基)
4 - PL 380x22x 140
4 - PL 410x22x 150
4 - PL 160x22x 155
8 - TCB M22x 90 (S10T)

註) 補修対象箇所は、桁内面に設置された部材とする。

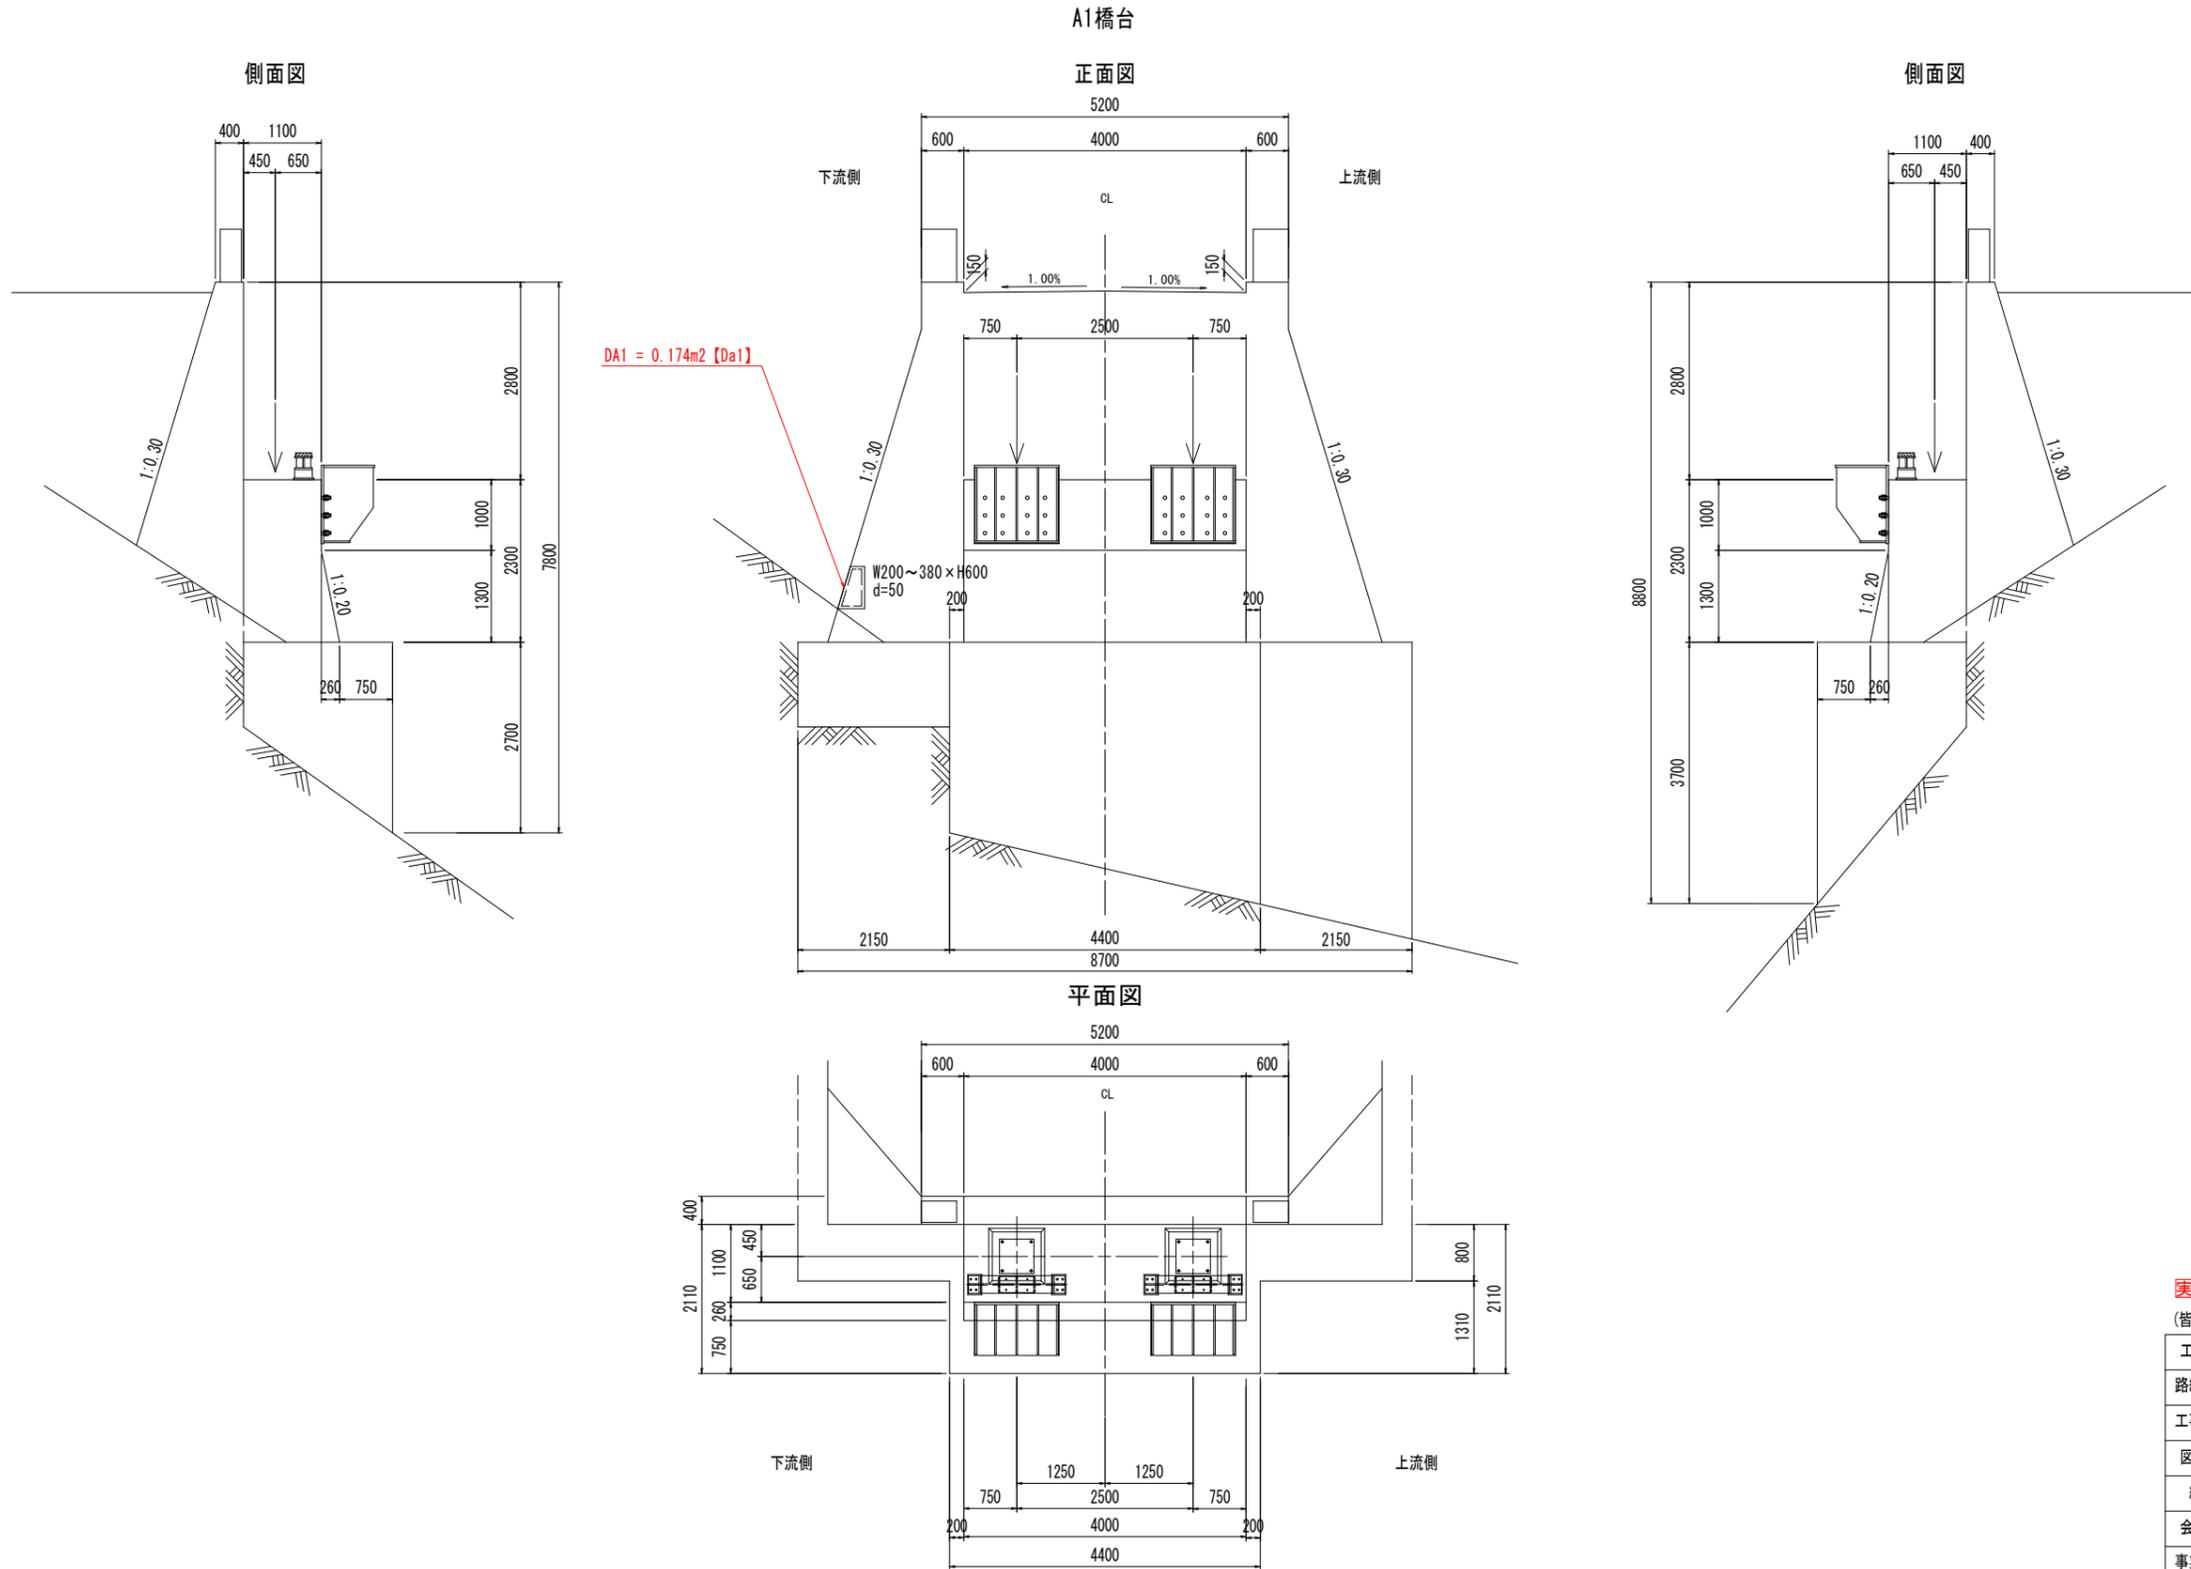
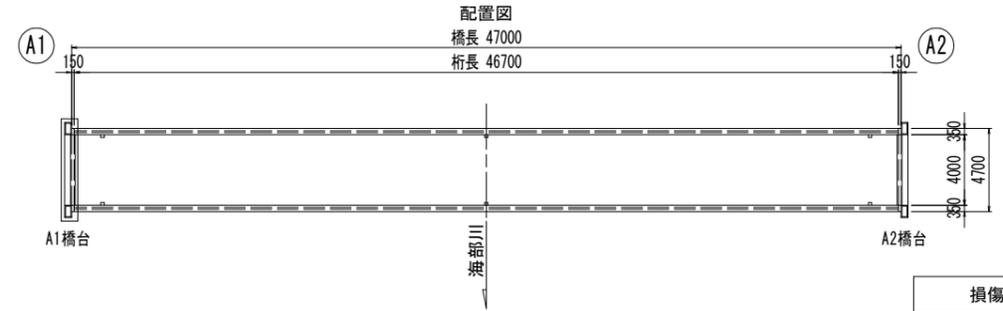
下部工補修計画図 S=1:50

補修工法	記号：単位	通し番号 【記号No.】
ひび割れ注入工 (土木補修用エポキシ樹脂系)	HI 1: - m	Ca
断面修復工：鉄筋露出無し	DA 1: 0.174 m ²	Da
断面修復工：鉄筋露出有り	DA 2: - m ²	Db
表面含浸工	HYO: - m ²	H
塗装工 (PCB含有塗膜)	TO: - m ²	TO
塗装工 (鉛含有塗膜)	TO: - m ²	TO
常温亜鉛めっき	B 1: - m	B

・【 】は計画箇所の補修工法の通し番号を示す。(数量計算書参照)

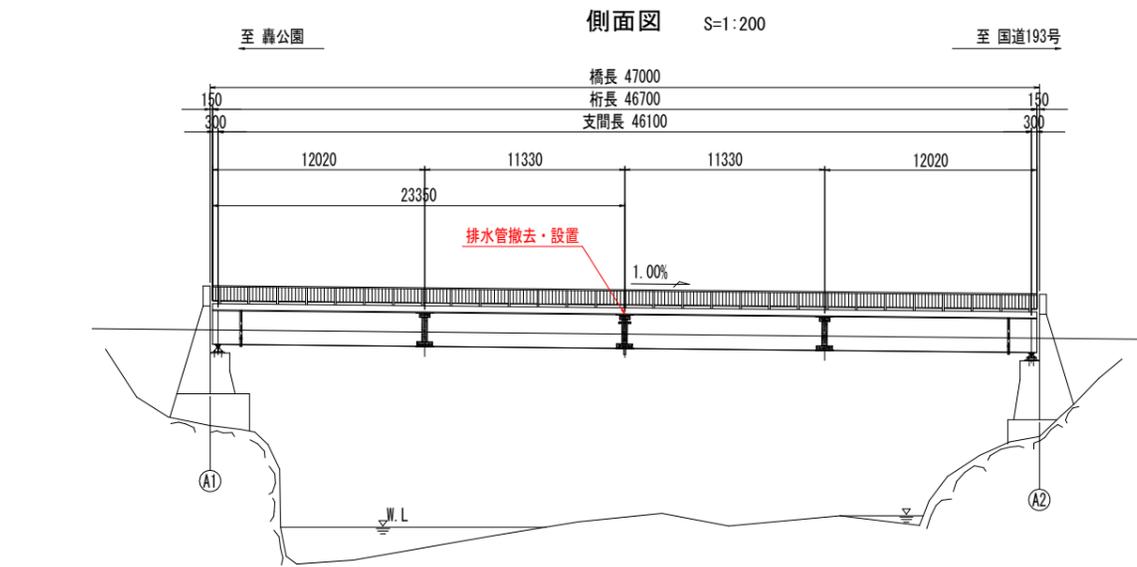
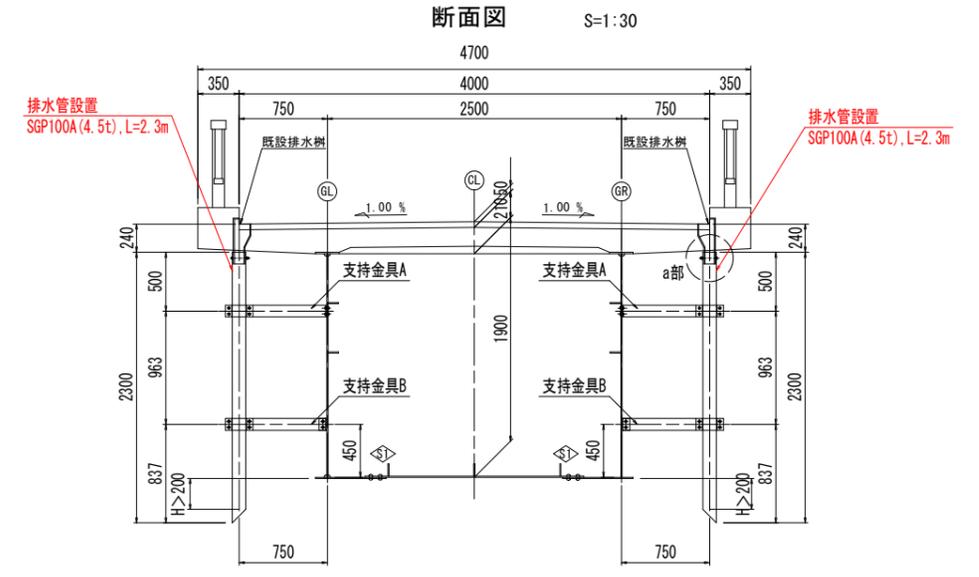
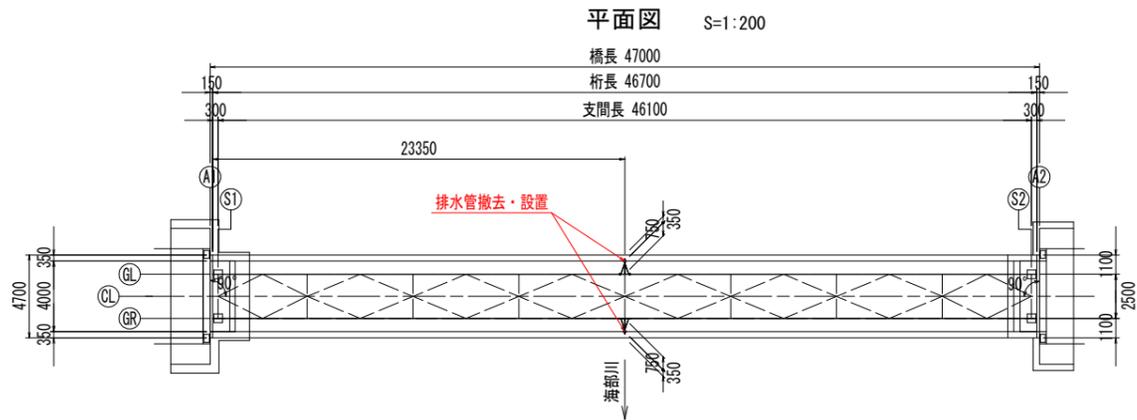
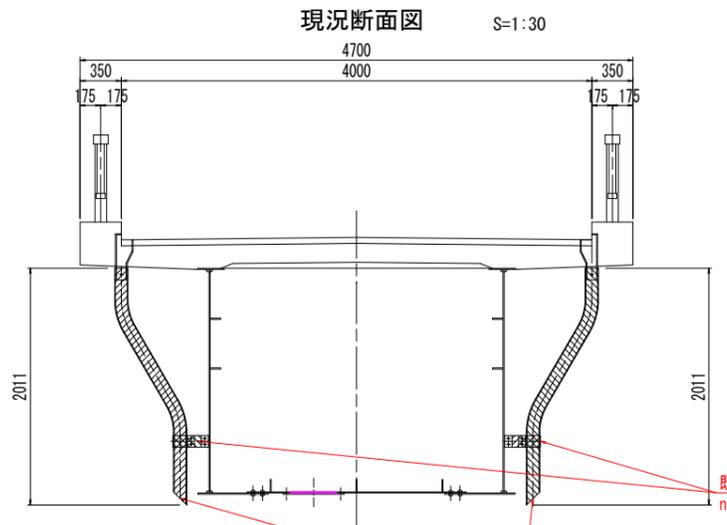
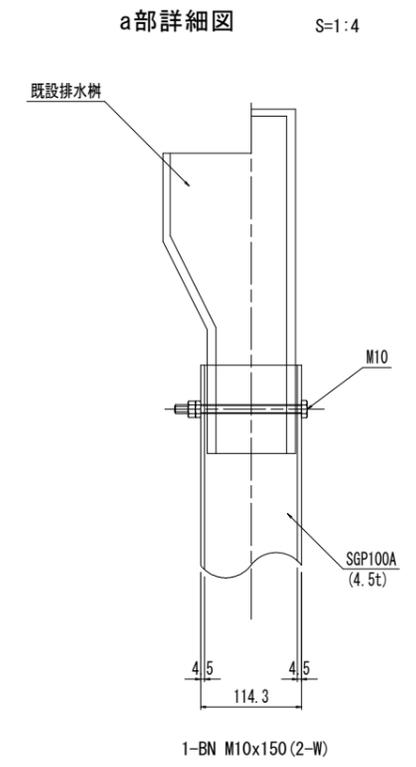
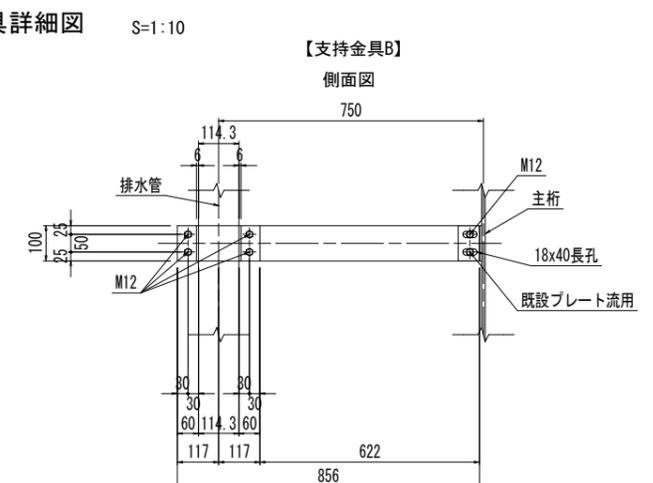
排水施設補修計画図

- 2-PL 100x6x818
- 2-PL 100x6x282
- 2-BN M12x60 (2-W)
- 10-BN M12x40 (2-W)

- 1-PL 100x6x676
- 2-PL 100x6x294
- 4-BN M12x40 (2-W)
- 2-BN M12x45 (2-W)

註) ・現場施工にあたっては現地計測を行い、寸法の決定を行うこと。
 ・明記がない材質は、全てSS400とする。
 ・部材は、全て溶融亜鉛メッキを施す。
 ・亜鉛の付着量は JIS H 0401 HDZT77 (旧規格HDZ55) とする。

工事名	R5波土 中部山溪轟公園線(皆の瀬橋) 海・小川 橋梁修繕工事		
路線名等	(一) 中部山溪轟公園線		
工事箇所	海部郡海陽町小川 (皆の瀬橋)		
図面名	排水管補修計画図		
縮尺	図示	図面番号	10 / 12
会社名			
事業者名	徳島県南部総合県民局県土整備部<美波>

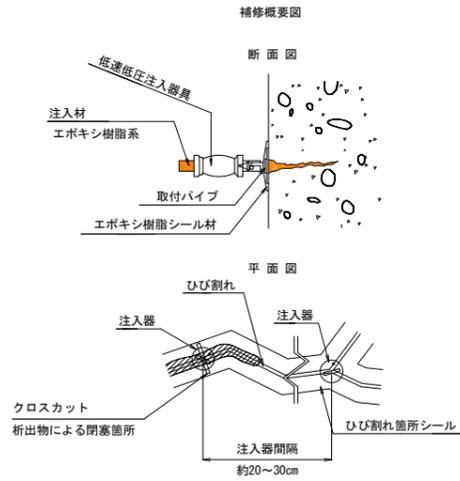
ひび割れ補修工(注入工法): HI 1

ひび割れ補修工(注入工法)…… 0.2~1.0mm未満のひび割れにエポキシ樹脂系の材料を注入して、防水性、耐久性を向上させ、劣化因子の進入を防ぐ工法である。

注入材
土木補修用エポキシ樹脂注入材

注記) ひび割れ表面に析出物のある場合
表面の析出物を除去し、ひび割れに直交する切り込み(クロスカット: 深さ1~2mm程度)を入れ、この空隙に注入器を設置すること。

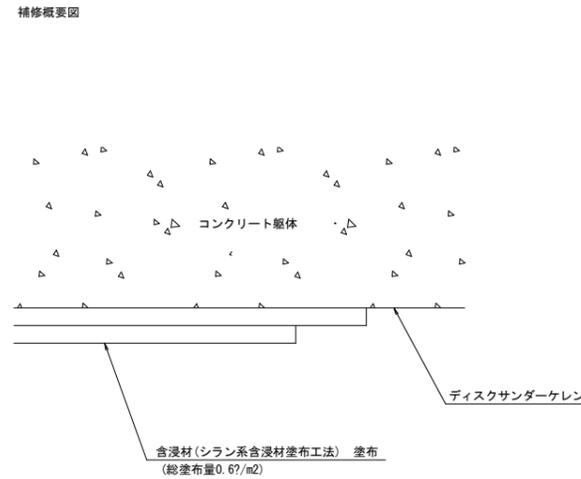
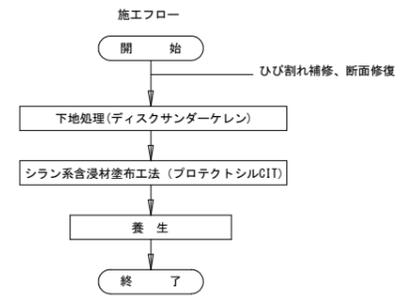
表面含浸工: HY0

シラン系含浸材塗布工法 鉄筋腐食抑制型 (プロテクトシルGIT)

作業要領…… 上向き: 4回塗り (0.157/m²x4回)
横向き: 3回塗り (0.207/m²x3回)
下向き: 2回塗り (0.307/m²x2回)

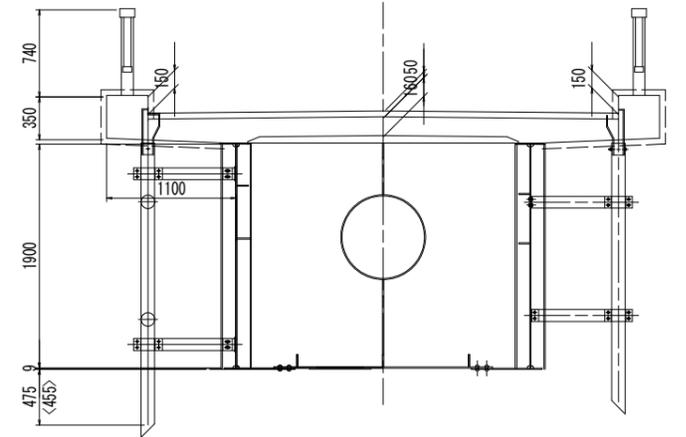
施工範囲図

凡例: --- 表面保護工

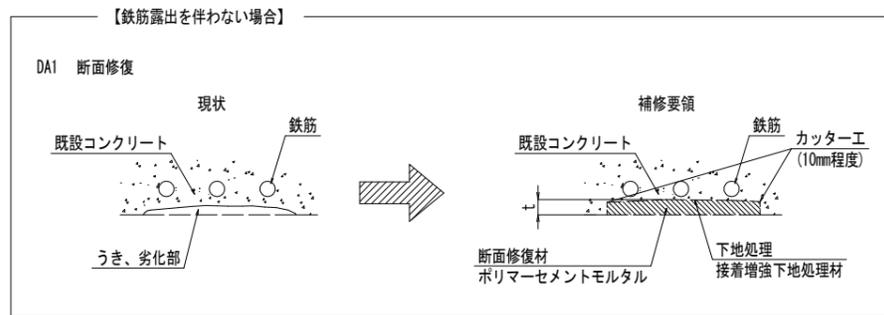
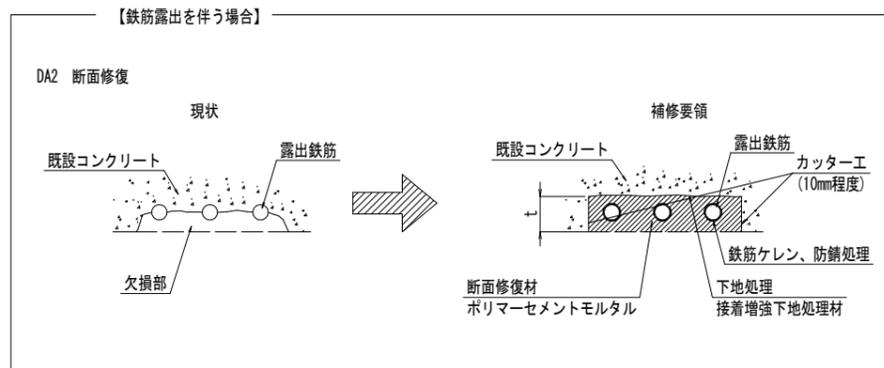
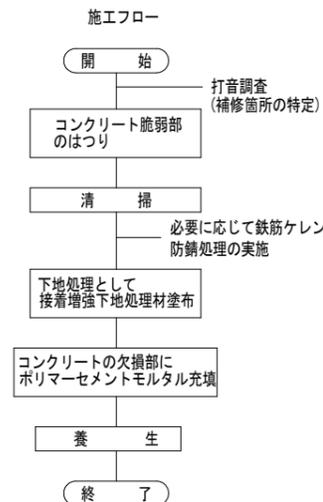
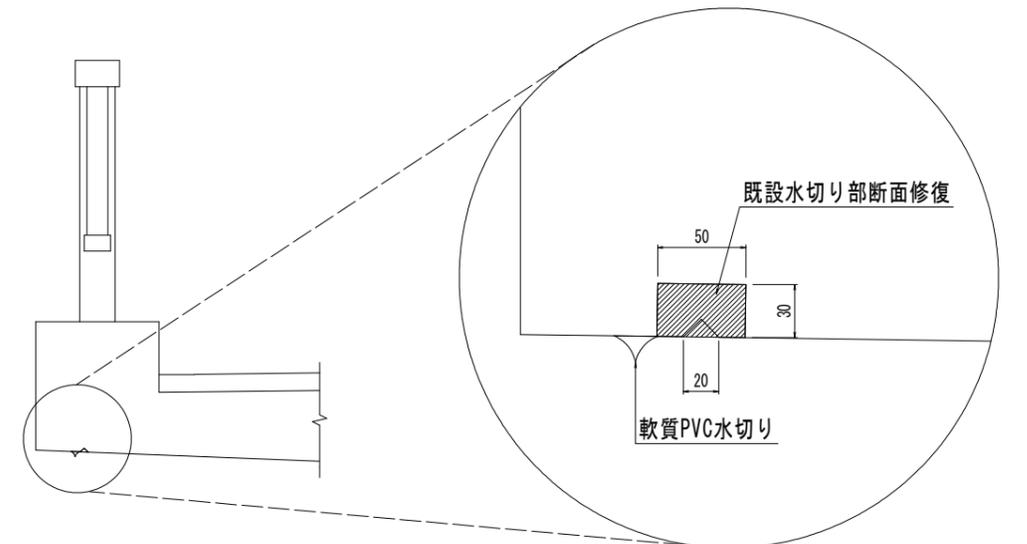
断面修復工(左官仕上げ工法): DA 1, DA 2

水切り補修工要領図: DA2

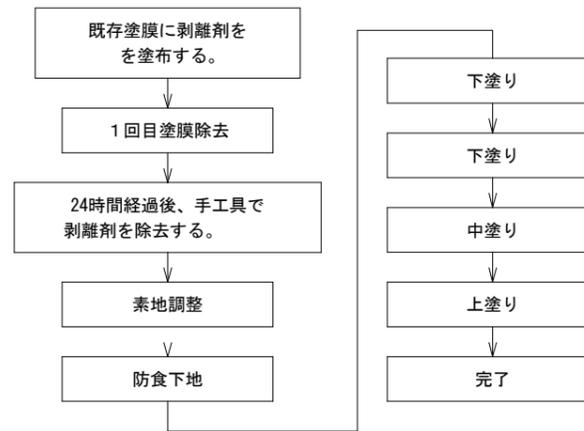
塗替塗装工 フロー図

塗装塗替え仕様

塗装仕様 鋼材部 (Rc-Ⅰ系 スプレー)

塗装工程	塗料名	使用量 (g/m ²)	標準膜厚 (μm/m ²)	塗装間隔
塗膜除去	湿式塗膜剥離剤工法 水系塗膜剥離剤 (中性)	1000 (500 2回塗り)	-	-
素地調整	1種ケレン			4時間以内
防食下地	有機ジンクリッチペイント	600	75	1日~10日
下塗り	弱溶剤形変性エポキシ樹脂塗料下塗	240	60	1日~10日
下塗り	弱溶剤形変性エポキシ樹脂塗料下塗	240	60	1日~10日
中塗り	弱溶剤形ふっ素樹脂塗料用中塗	170	30	1日~10日
上塗り	弱溶剤形ふっ素樹脂塗料上塗	140	25	1日~10日
膜厚合計			250

- 注1) 1. 施工に先立ち現地調査を行い、図面との整合性を確認すること。
 2. 塗膜中には、鉛および微量のPCBが含まれるため、塗膜の除去には剥離剤を使用すること。
 3. 塗膜除去の際には、有害物に対する適切な足場養生を行うこと。また作業員の保護具も化学防護服、などの有害物に対して適切なものを使用すること。
 4. 剥離剤の使用に先立ち、使用する剥離剤、塗布量、塗布回数等の事前試験を実施し、変更協議を行うこと。
 5. 剥離剤で除去した塗膜片は規定された溶出試験を行い、(特別管理)産業廃棄物としての区分を確認し、運搬ならびに処分に際しては資格のある処分場等で適切に処分を行うこと。
 6. 除去後の塗膜片、および除去作業で使用した足場養生材、作業保護具等は適切に管理及び処分を行うこと。
 7. 既設塗装歴が塗替えて除去される場合は移設すること。
