工事名	三好市山城町小川谷地区 三好山城地区 小川谷排水工(担い手確保型)		
路線名等	三好山城地区		
工事箇所	三好市山城町小川谷		
図面名	平面図	図面番号	1-3
縮尺	1/1000	図面番号	1-3
会社名			
事業者名	西部総合県民局農林水産部(三好)

工事名	R6三耕 地すべり 三好山城 小川谷排水ボーリング工事(担い手確保型)		
路線名等	三好山城地区		
工事箇所	三好市山城町小川谷		
図面名	縦断図		
縮尺	1/500	図面番号	2 / 3
会社名			
事業者名	西部総合県民局農林水産部(三好)

工事名	R6三好 地すべり 三好山城 小川谷排水ボ-リング工事(担い手確保型)		
路線名等	三好山城地区		
工事箇所	三好市山城町小川谷		
図面名	構造図		
縮尺	図示	図面番号	3 / 3
会社名			
事業者名	西部総合県民局農林水産部(三好)

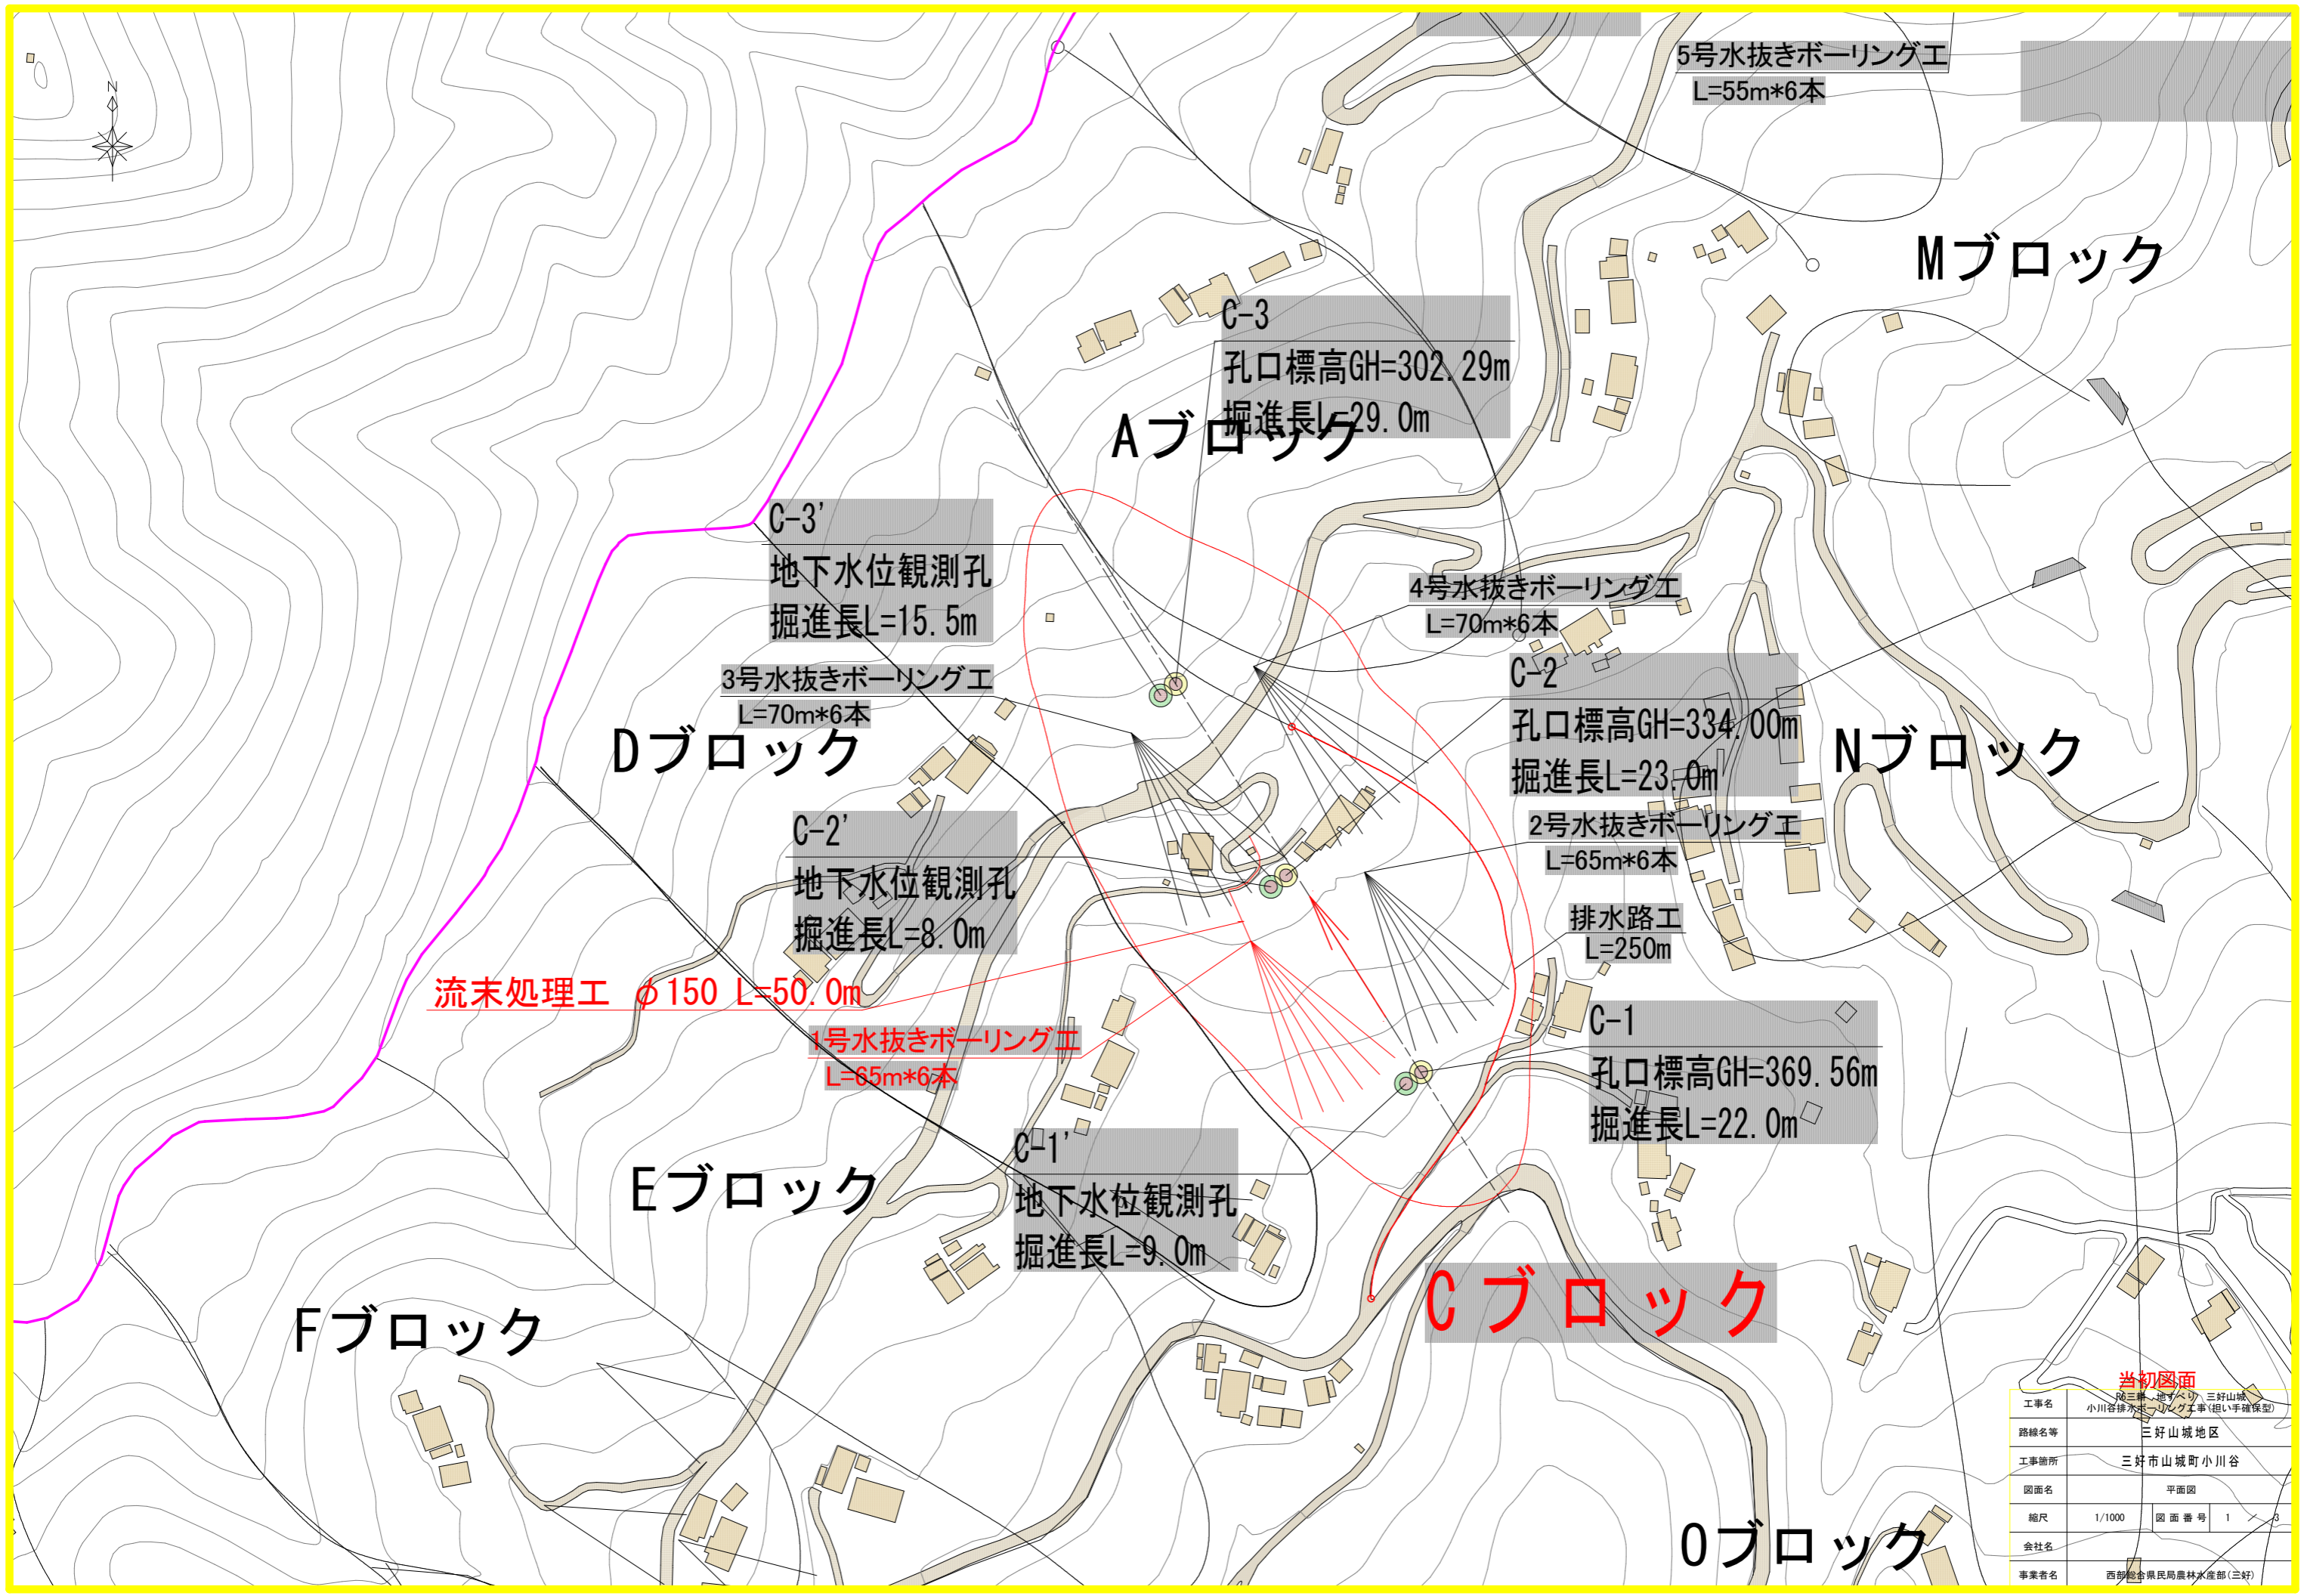
5号水抜きボーリング工
L=55m*6本

C-3
孔口標高GH=302.29m
掘進長L=29.0m

4号水抜きボーリング工
L=70m*6本

3号水抜きボーリング工
L=70m*6本

C-2
孔口標高GH=334.00m
掘進長L=23.0m

2号水抜きボーリング工
L=65m*6本

排水路工
L=250m

流末処理工 φ150 L=50.0m

1号水抜きボーリング工
L=65m*6本

C-1
孔口標高GH=369.56m
掘進長L=22.0m

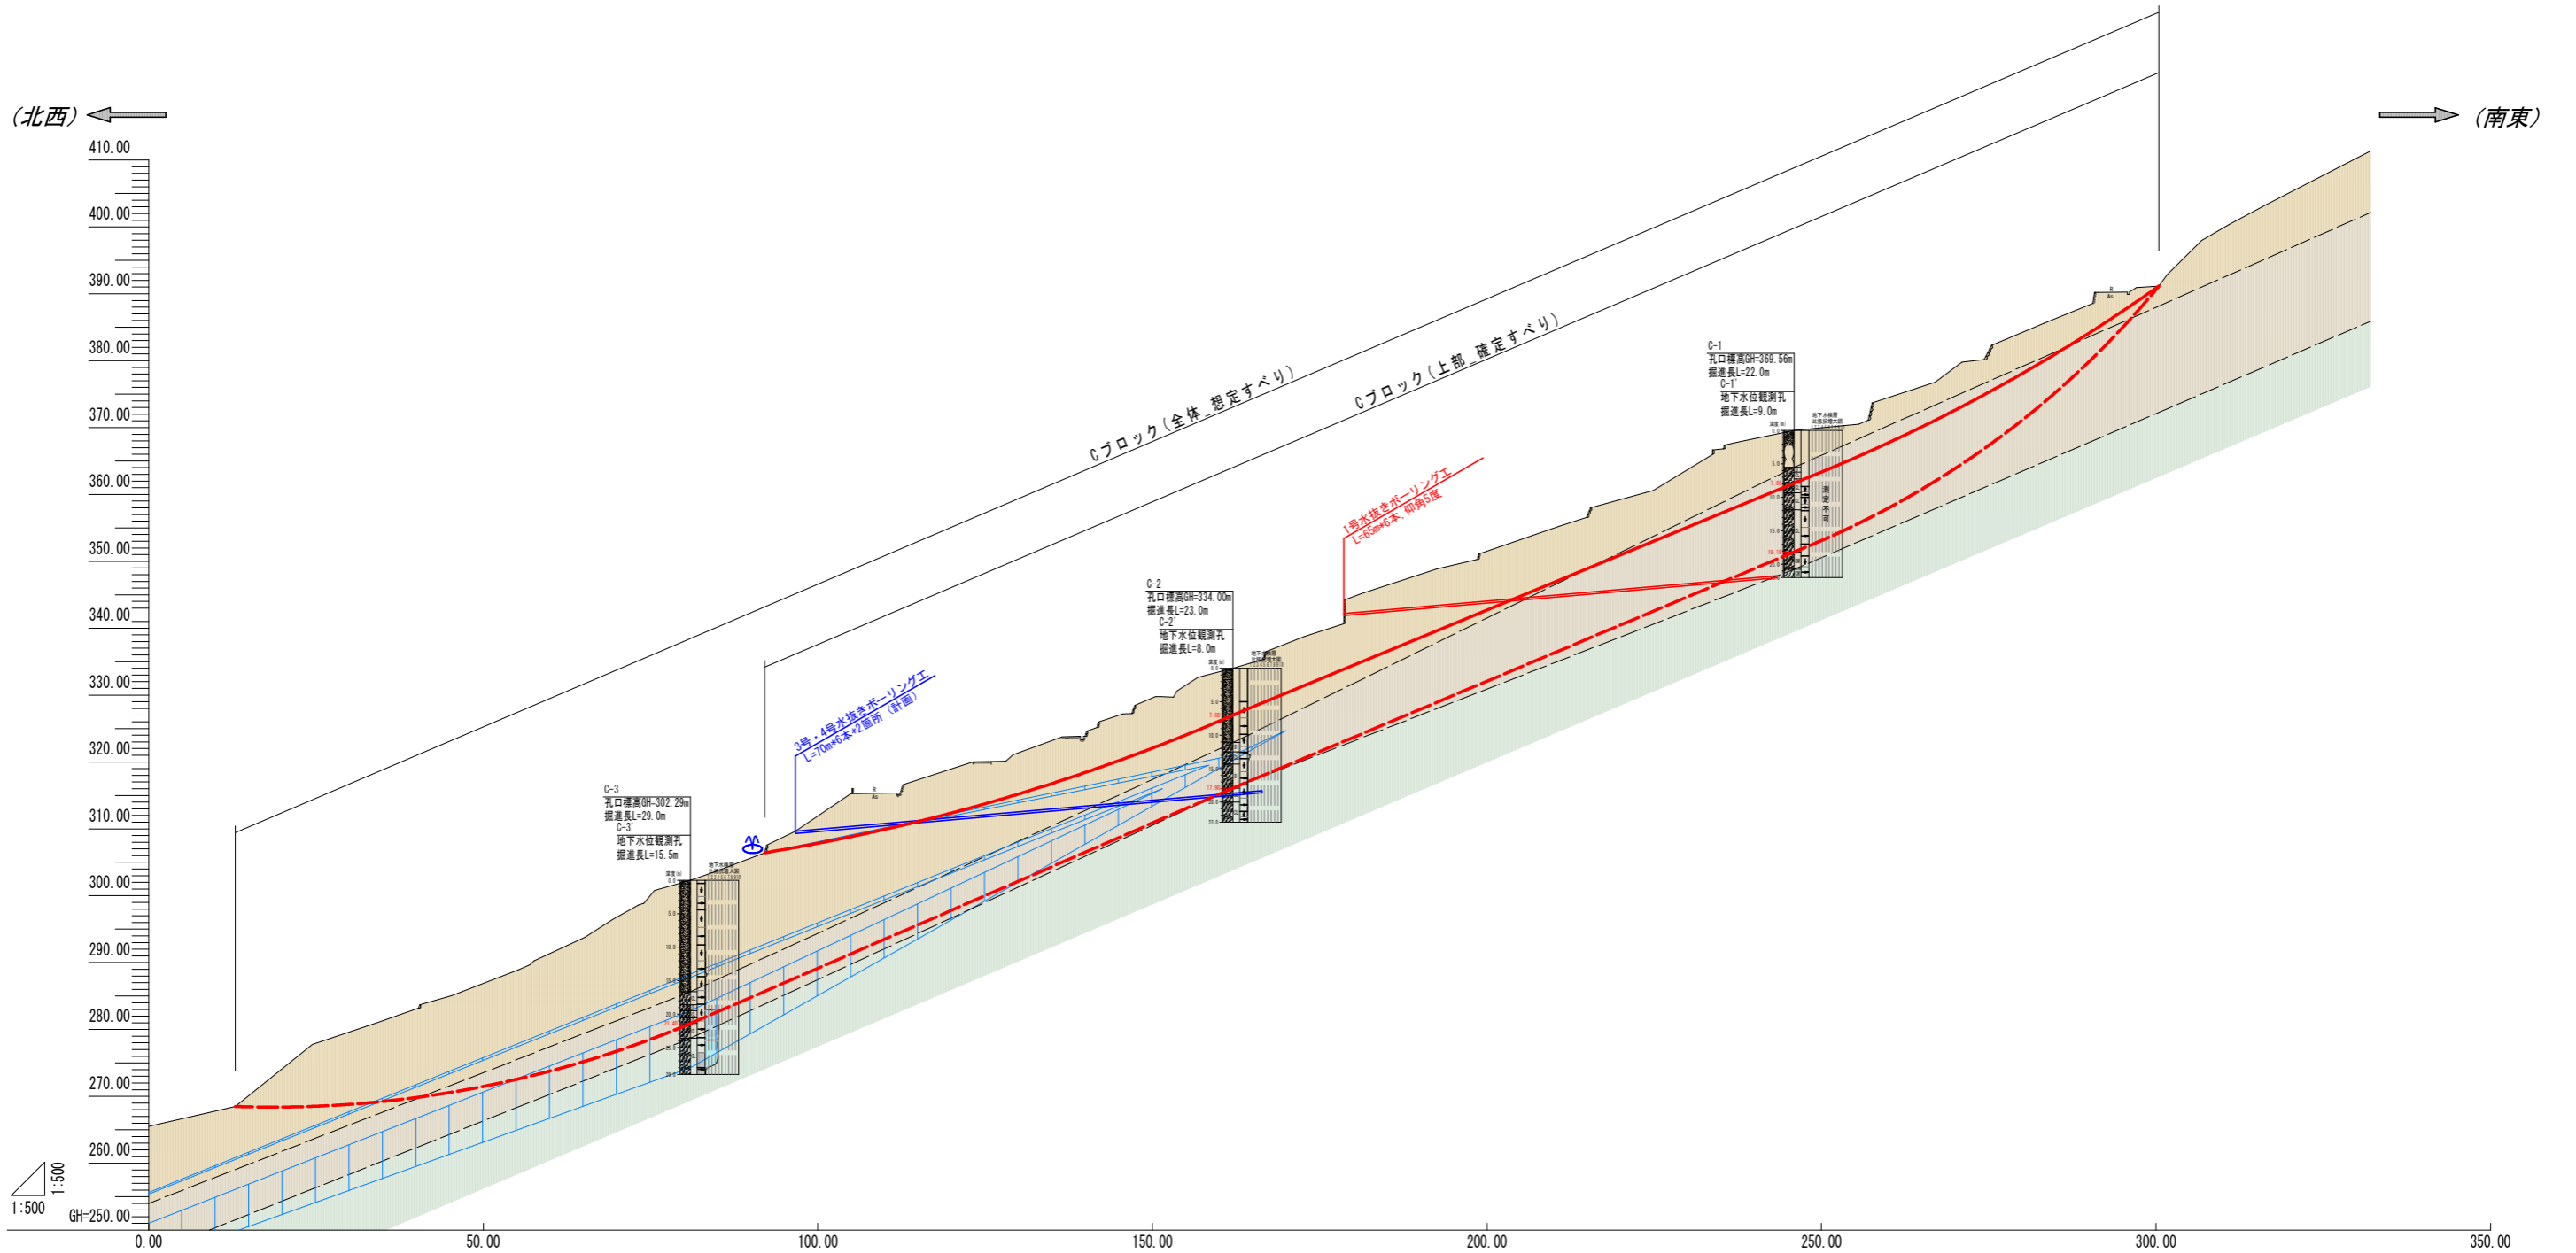
縦断図 S=1/500

地質調査凡例			
深度(m)	孔番号 孔口標高 掘進長	地層区分	
		土質	土質・地層特性
0.0	土質・地層区分 地層区分 地層区分 地層区分	D1 砂礫土	・堆積した砂礫土、粘性土及び卵石で構成されている ・色調は褐色系である
5.0		W1 弱風化帯	・原形組織が消失した砂状コア-粘土状コアである ・色調は褐色系である ・崩壊ブロックでは確認されなかった
		W2 風化帯	・原形組織を失った砂状コア-泥状コアである ・下へり部は土質は、原形組織が消失した凝縮しり粘土コアであり崩壊が見られる ・崩壊帯は原形組織が消失した粘土状コア-砂状コアである ・色調は一部で新色系に転じるものも観察された
		W3 固風化帯	・原形組織を有する砂状コア-砂状コアで採取される ・色調は新色系に転じるものも観察された
10.0		W4 基盤帯	・硬質な砂状コアで採取される ・色調は新色系である ・崩壊ブロックでは確認されなかった

地下水凡例			
地質区分	岩級区分	日解析区分	地下水段層区分
シルト質砂礫	D 砂	全層水層	特定流動
粘土質砂礫	CL 粘土状-硬状	↓ 潜水層 または潜水層	↓ 特定流動
砂	CL 硬状-前片状	↑ 潜水層 及び潜水層	
定常片層	CL 前片状-硬状	↑ 潜水層 または不透水層	
堆積性片層
