徳島県土木整備部営繕課	工事名 R6 営繕 文化の森総合公園 徳・八万 図書館防水改修工事	図面番号 BA-32	(株)徳島総合コンサルタント1級建築士事務所 事務所登録 徳島県知事登録 第21105号 徳島市北沖洲4丁目6-62 TEL664-8031 FAX664-8034 管理建築士 1級建築士第157348号 山田 昇
	図面名 改修 詳細図4	縮尺 1/20 1/50

徳島県土木整備部営繕課	・工事名 R6 営繕 文化の森総合公園 徳・八万 図書館防水改修工事	・図面番号 BA-37	(株)徳島総合コンサルタント1級建築士事務所 事務所登録 徳島県知事登録 第21105号 徳島市北沖洲4丁目6-62 TEL664-8031 FAX664-8034 管理建築士 1級建築士第157348号 山田 昇
	・図面名 撤去、改修 詳細図7	・縮尺 1/20

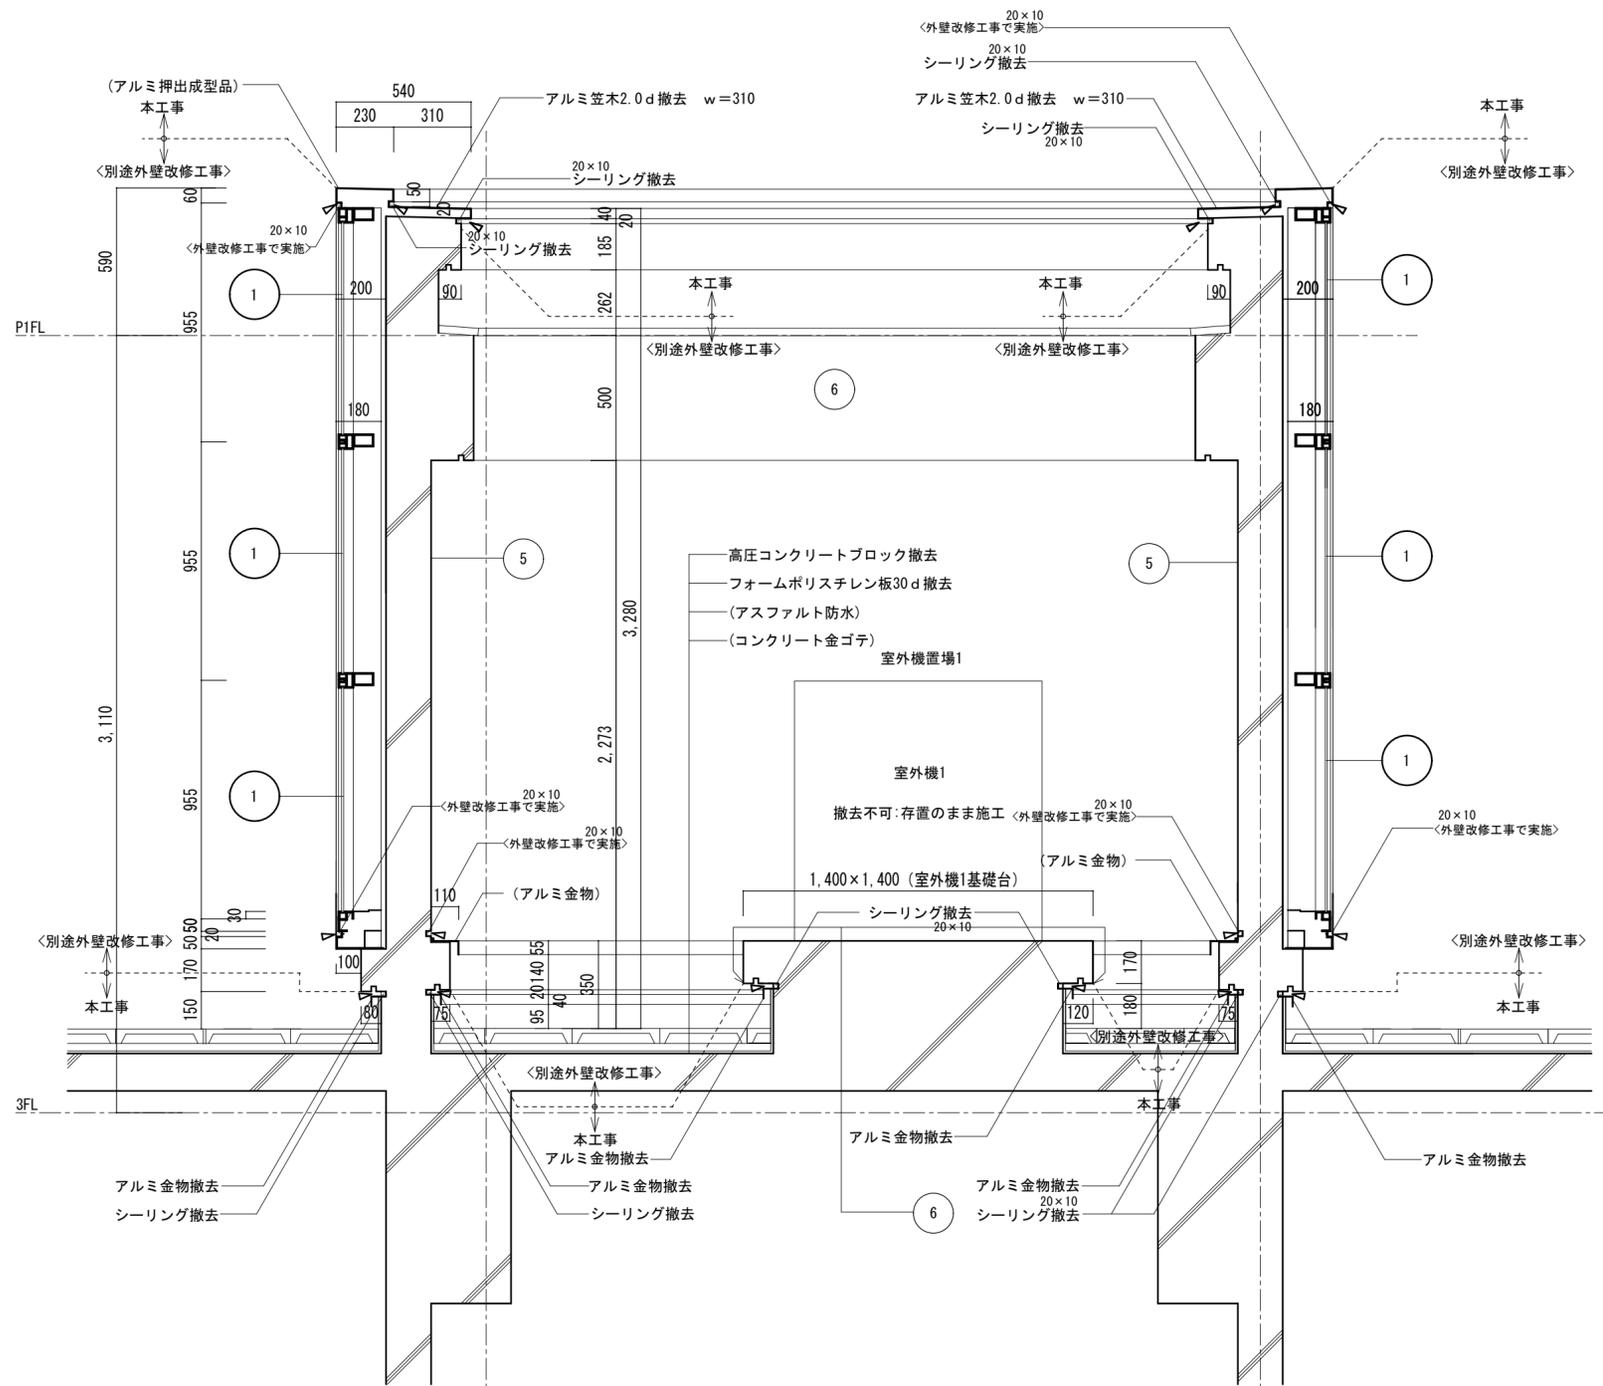
E-E' PH1階断面詳細図 1/20

記号	上段 既設仕上げ施工内容	下段 改修仕上げ施工内容
5	コンクリート打放しVP塗(アスベスト含有仕上塗材+下地調整材)	塗膜剥離剤工法(剥離剤併用手工具ケレン工法)+既存塗膜はく離作業後の水洗い 又は高圧洗浄工程、シーリング部Uカットシール充填工法、爆裂補修、下地処理の上、複層塗材Eローラー塗又は吹付(横目地部) (外壁改修工事で実施)
6	コンクリート打放しVP塗(アスベスト含有仕上塗材+下地調整材)	塗膜剥離剤工法(剥離剤併用手工具ケレン工法)+既存塗膜はく離作業後の水洗い 又は高圧洗浄工程、下地処理の上、複層塗材Eローラー塗 (外壁改修工事で実施)

凡例	
1	アルミカーテンウォールガラス廻りシーリング撤去外面シリコン系 (外壁改修工事で実施) 内部面 (RC部は除く) は (建築工事で実施)

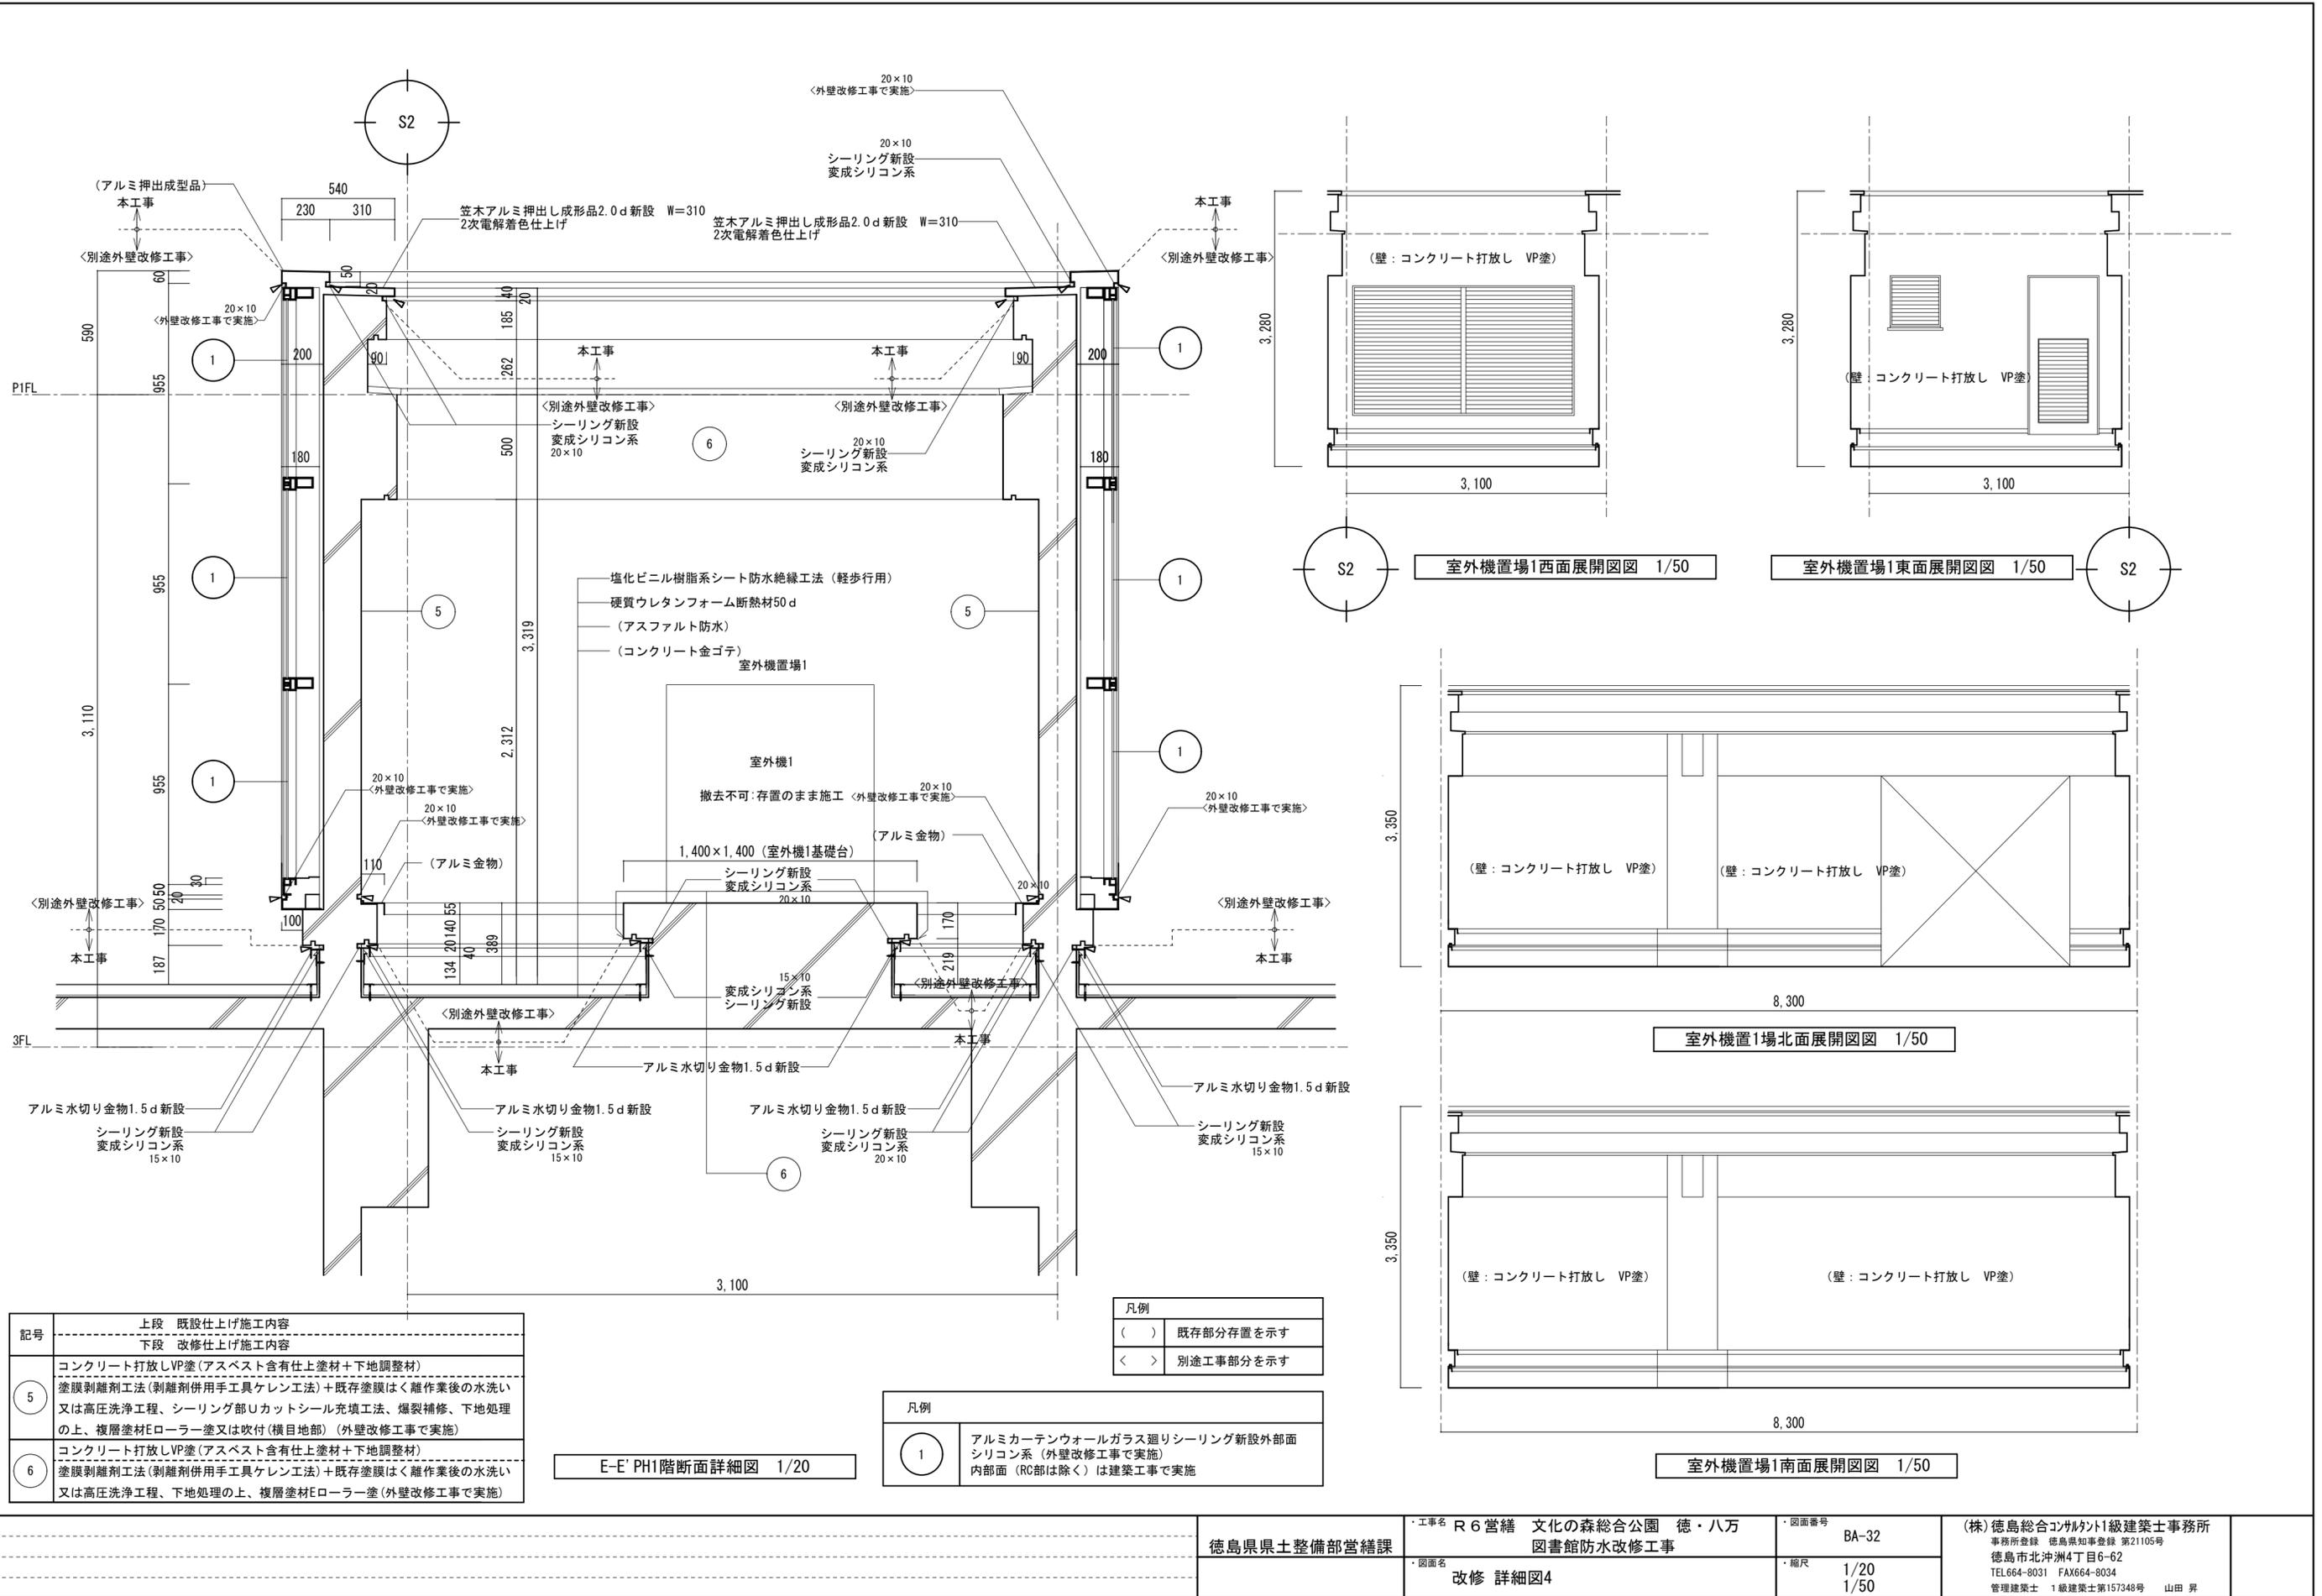
E-E' PH1階断面詳細図 1/20

記号	上段 既設仕上げ施工内容	下段 改修仕上げ施工内容
5	コンクリート打放しVP塗(アスベスト含有仕上塗材+下地調整材)	塗膜剥離剤工法(剥離剤併用手工具ケレン工法)+既存塗膜はく離作業後の水洗い又は高圧洗浄工程、シーリング部リカットシール充填工法、爆裂補修、下地処理の上、複層塗材Eローラー塗又は吹付(横目地部)(外壁改修工事で実施)
6	コンクリート打放しVP塗(アスベスト含有仕上塗材+下地調整材)	塗膜剥離剤工法(剥離剤併用手工具ケレン工法)+既存塗膜はく離作業後の水洗い又は高圧洗浄工程、下地処理の上、複層塗材Eローラー塗(外壁改修工事で実施)

凡例	
1	アルミカーテンウォールガラス廻りシーリング新設外部面シリコン系(外壁改修工事で実施) 内部面(RC部は除く)は建築工事で実施

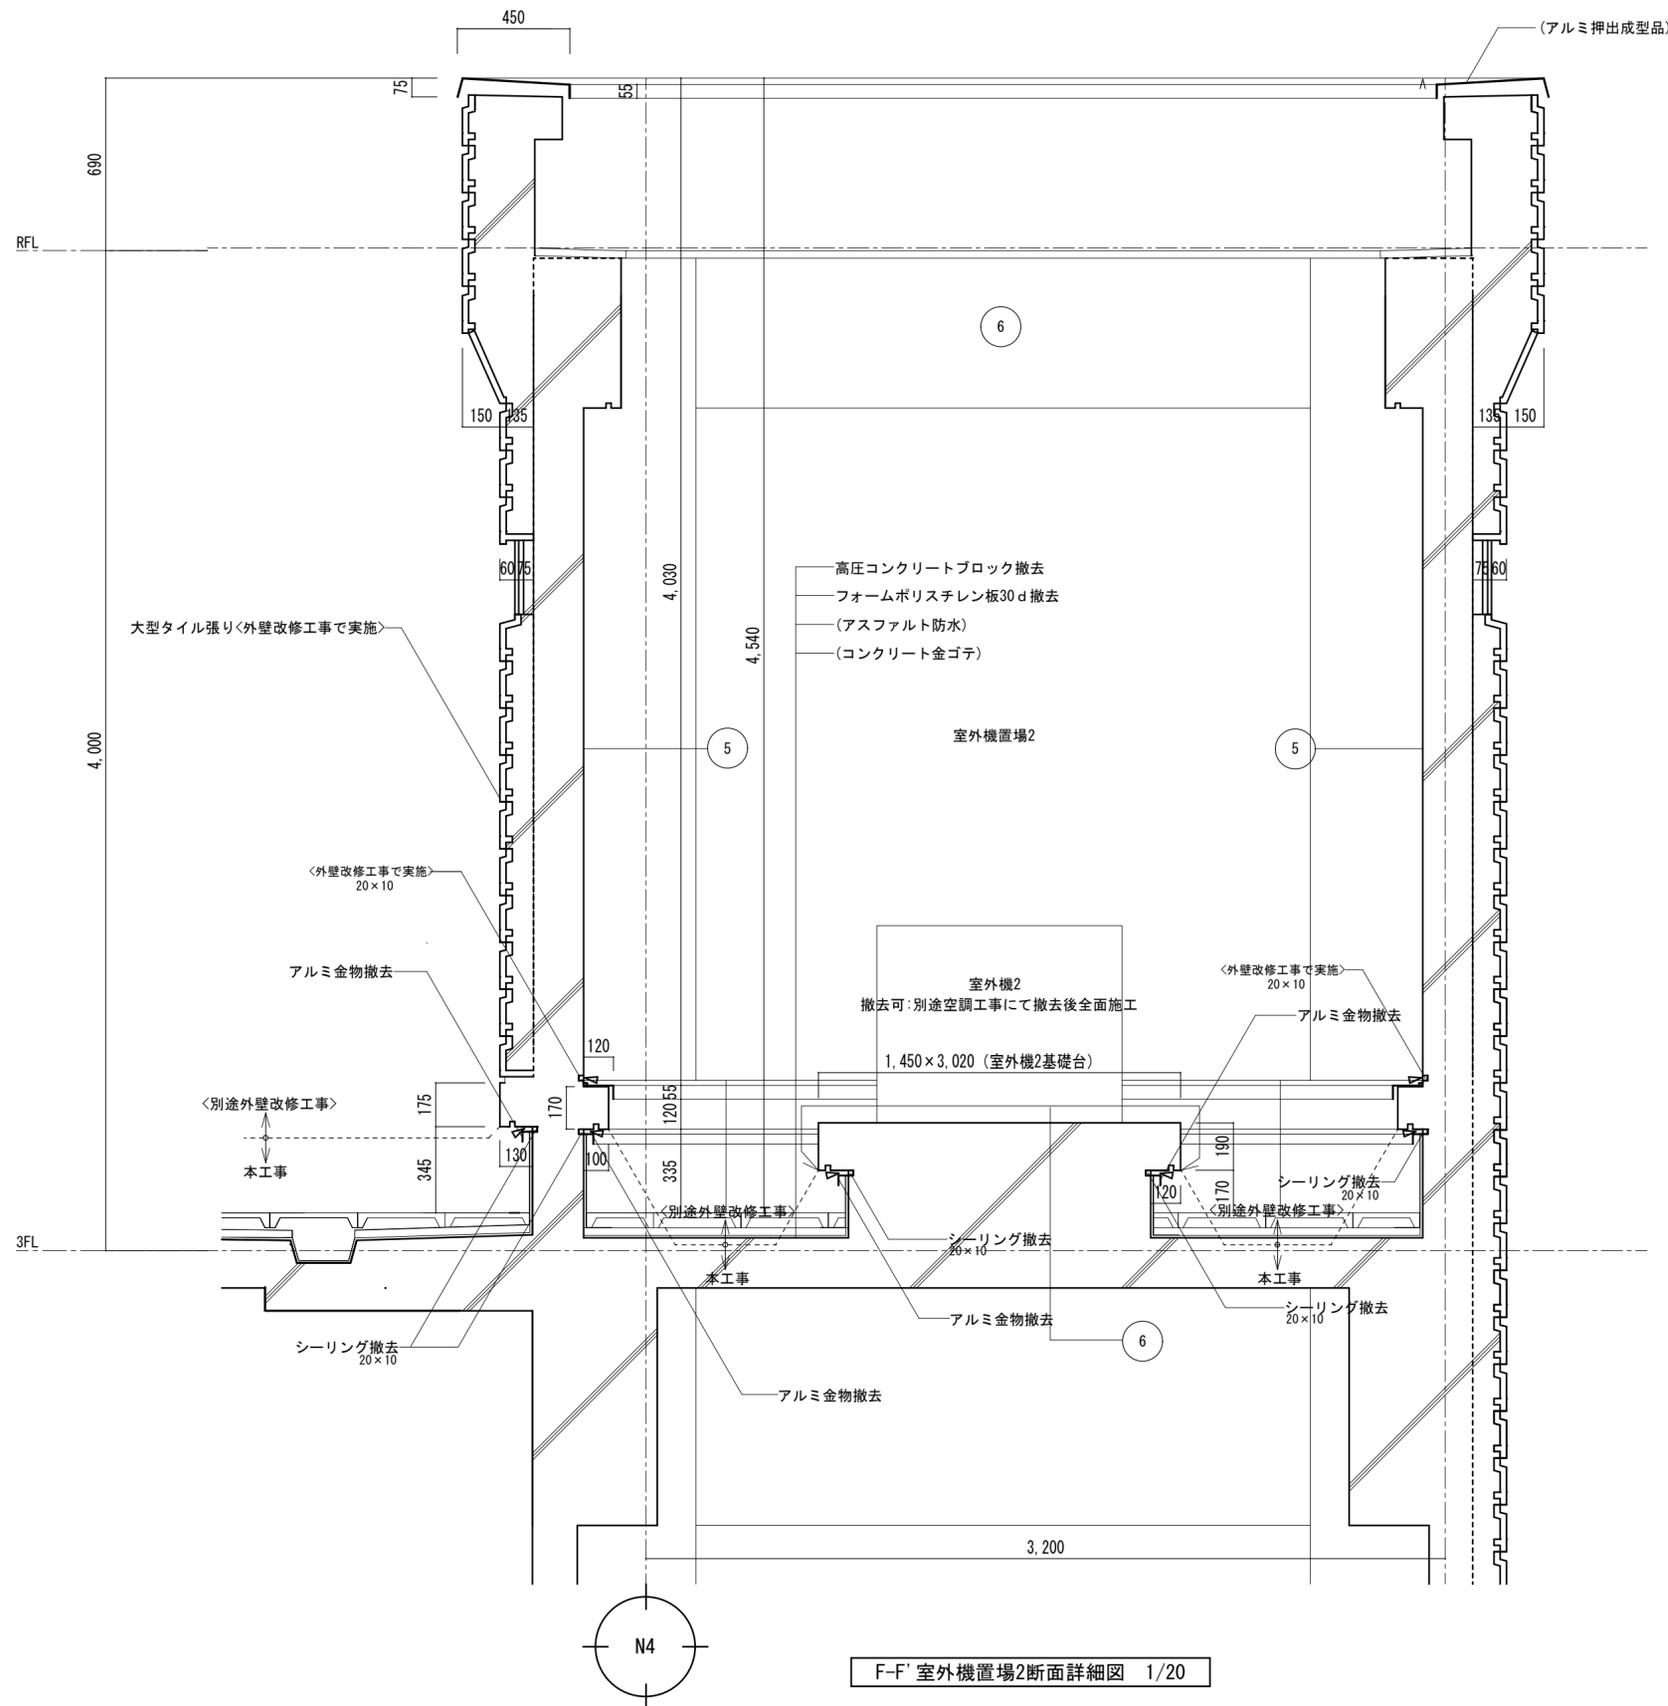
F-F' 室外機置場2断面詳細図 1/20

記号	上段 既設仕上げ施工内容
	下段 改修仕上げ施工内容
5	コンクリート打放しVP塗(アスベスト含有仕上塗材+下地調整材) 塗膜剥離剤工法(剥離剤併用手工具ケレン工法)+既存塗膜はく離作業後の水洗い 又は高圧洗浄工程、シーリング部Uカットシール充填工法、爆裂補修、下地処理 の上、複層塗材Eローラー塗又は吹付(横目地部)(外壁改修工事で実施)
6	コンクリート打放しVP塗(アスベスト含有仕上塗材+下地調整材) 塗膜剥離剤工法(剥離剤併用手工具ケレン工法)+既存塗膜はく離作業後の水洗い 又は高圧洗浄工程、下地処理の上、複層塗材Eローラー塗(外壁改修工事で実施)

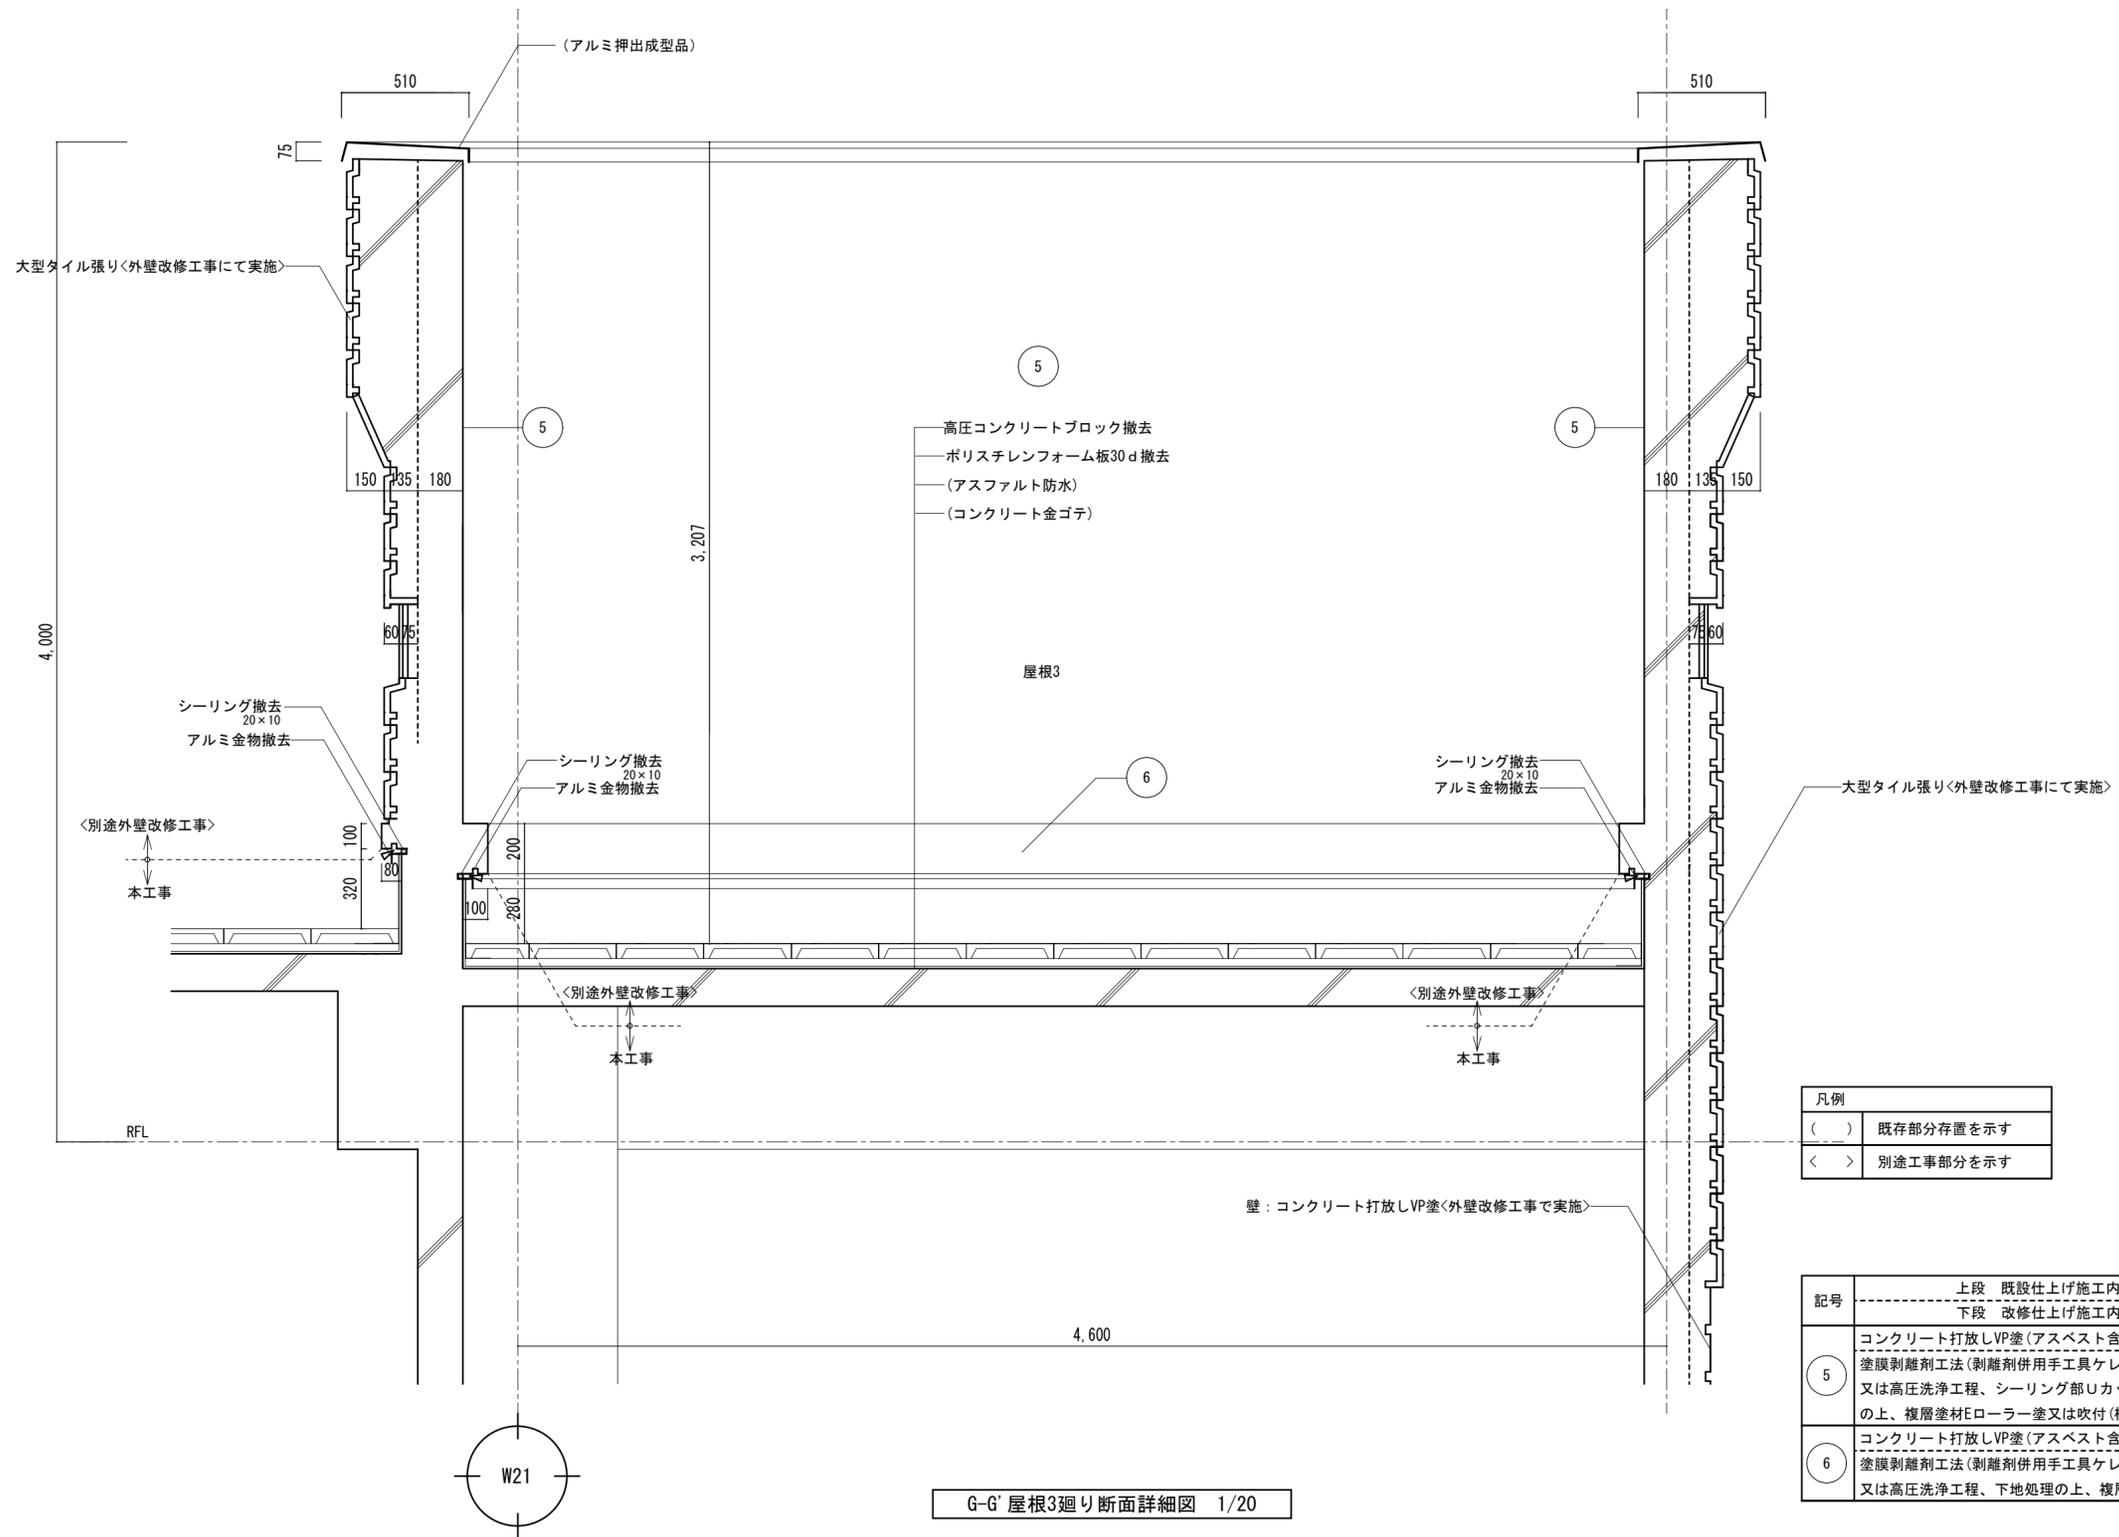
G-G' 屋根3廻り断面詳細図 1/20

記号	上段 既設仕上げ施工内容
	下段 改修仕上げ施工内容
5	コンクリート打放しVP塗(アスベスト含有仕上塗材+下地調整材) 塗膜剥離剤工法(剥離剤併用手工具ケレン工法)+既存塗膜はく離作業後の水洗い 又は高圧洗浄工程、シーリング部リカットシール充填工法、爆裂補修、下地処理 の上、複層塗材Eローラー塗又は吹付(横目地部)(外壁改修工事で実施)
6	コンクリート打放しVP塗(アスベスト含有仕上塗材+下地調整材) 塗膜剥離剤工法(剥離剤併用手工具ケレン工法)+既存塗膜はく離作業後の水洗い 又は高圧洗浄工程、下地処理の上、複層塗材Eローラー塗(外壁改修工事で実施)

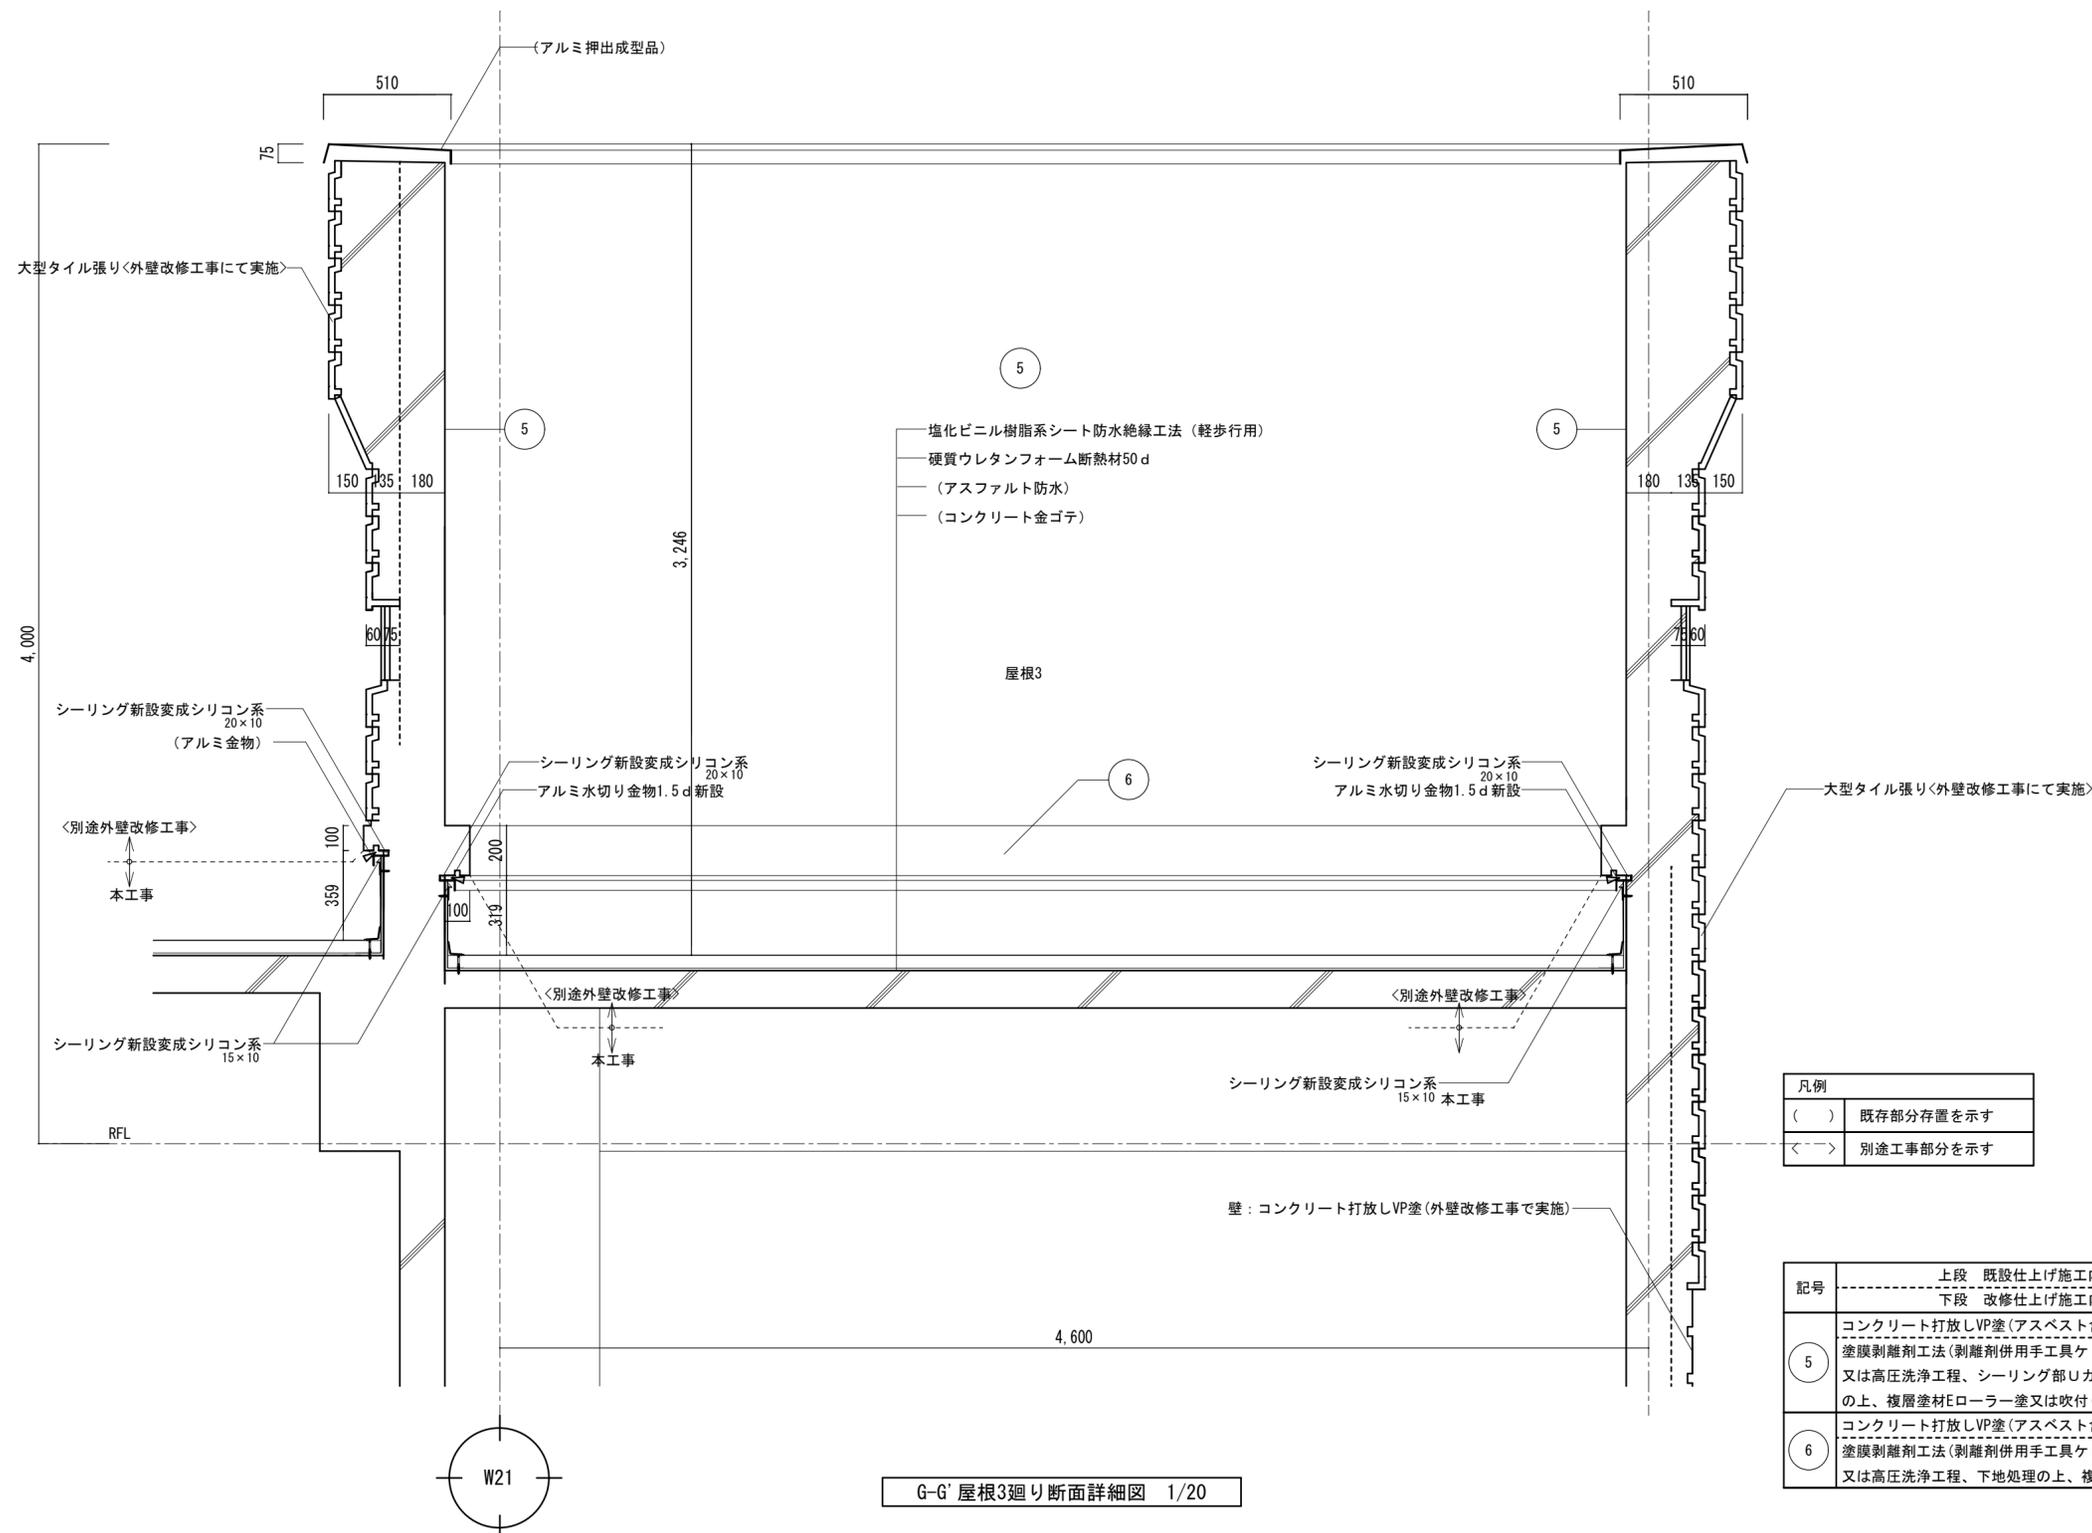
G-G' 屋根3廻り断面詳細図 1/20

記号	上段	既設仕上げ施工内容
	下段	改修仕上げ施工内容
5		コンクリート打放しVP塗(アスベスト含有仕上塗材+下地調整材) 塗膜剥離剤工法(剥離剤併用手工具ケレン工法)+既存塗膜はく離作業後の水洗い 又は高圧洗浄工程、シーリング部リカットシール充填工法、爆裂補修、下地処理 の上、複層塗材Eローラー塗又は吹付(横目地部)(外壁改修工事で実施)
6		コンクリート打放しVP塗(アスベスト含有仕上塗材+下地調整材) 塗膜剥離剤工法(剥離剤併用手工具ケレン工法)+既存塗膜はく離作業後の水洗い 又は高圧洗浄工程、下地処理の上、複層塗材Eローラー塗(外壁改修工事で実施)

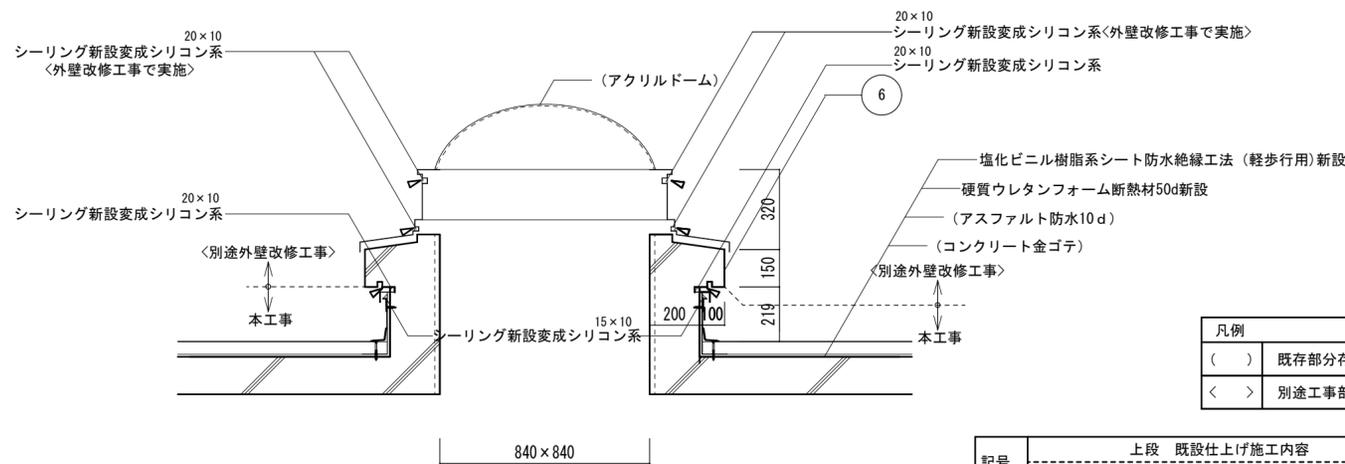
改修アクリルドーム詳細図 1/20

記号	上段	既設仕上げ施工内容
	下段	改修仕上げ施工内容
6	コンクリート打放しVP塗 塗膜剥離剤工法で既存塗膜除去し高圧洗浄、下地処理のうえ複層塗材E吹付 (外壁改修工事で実施)

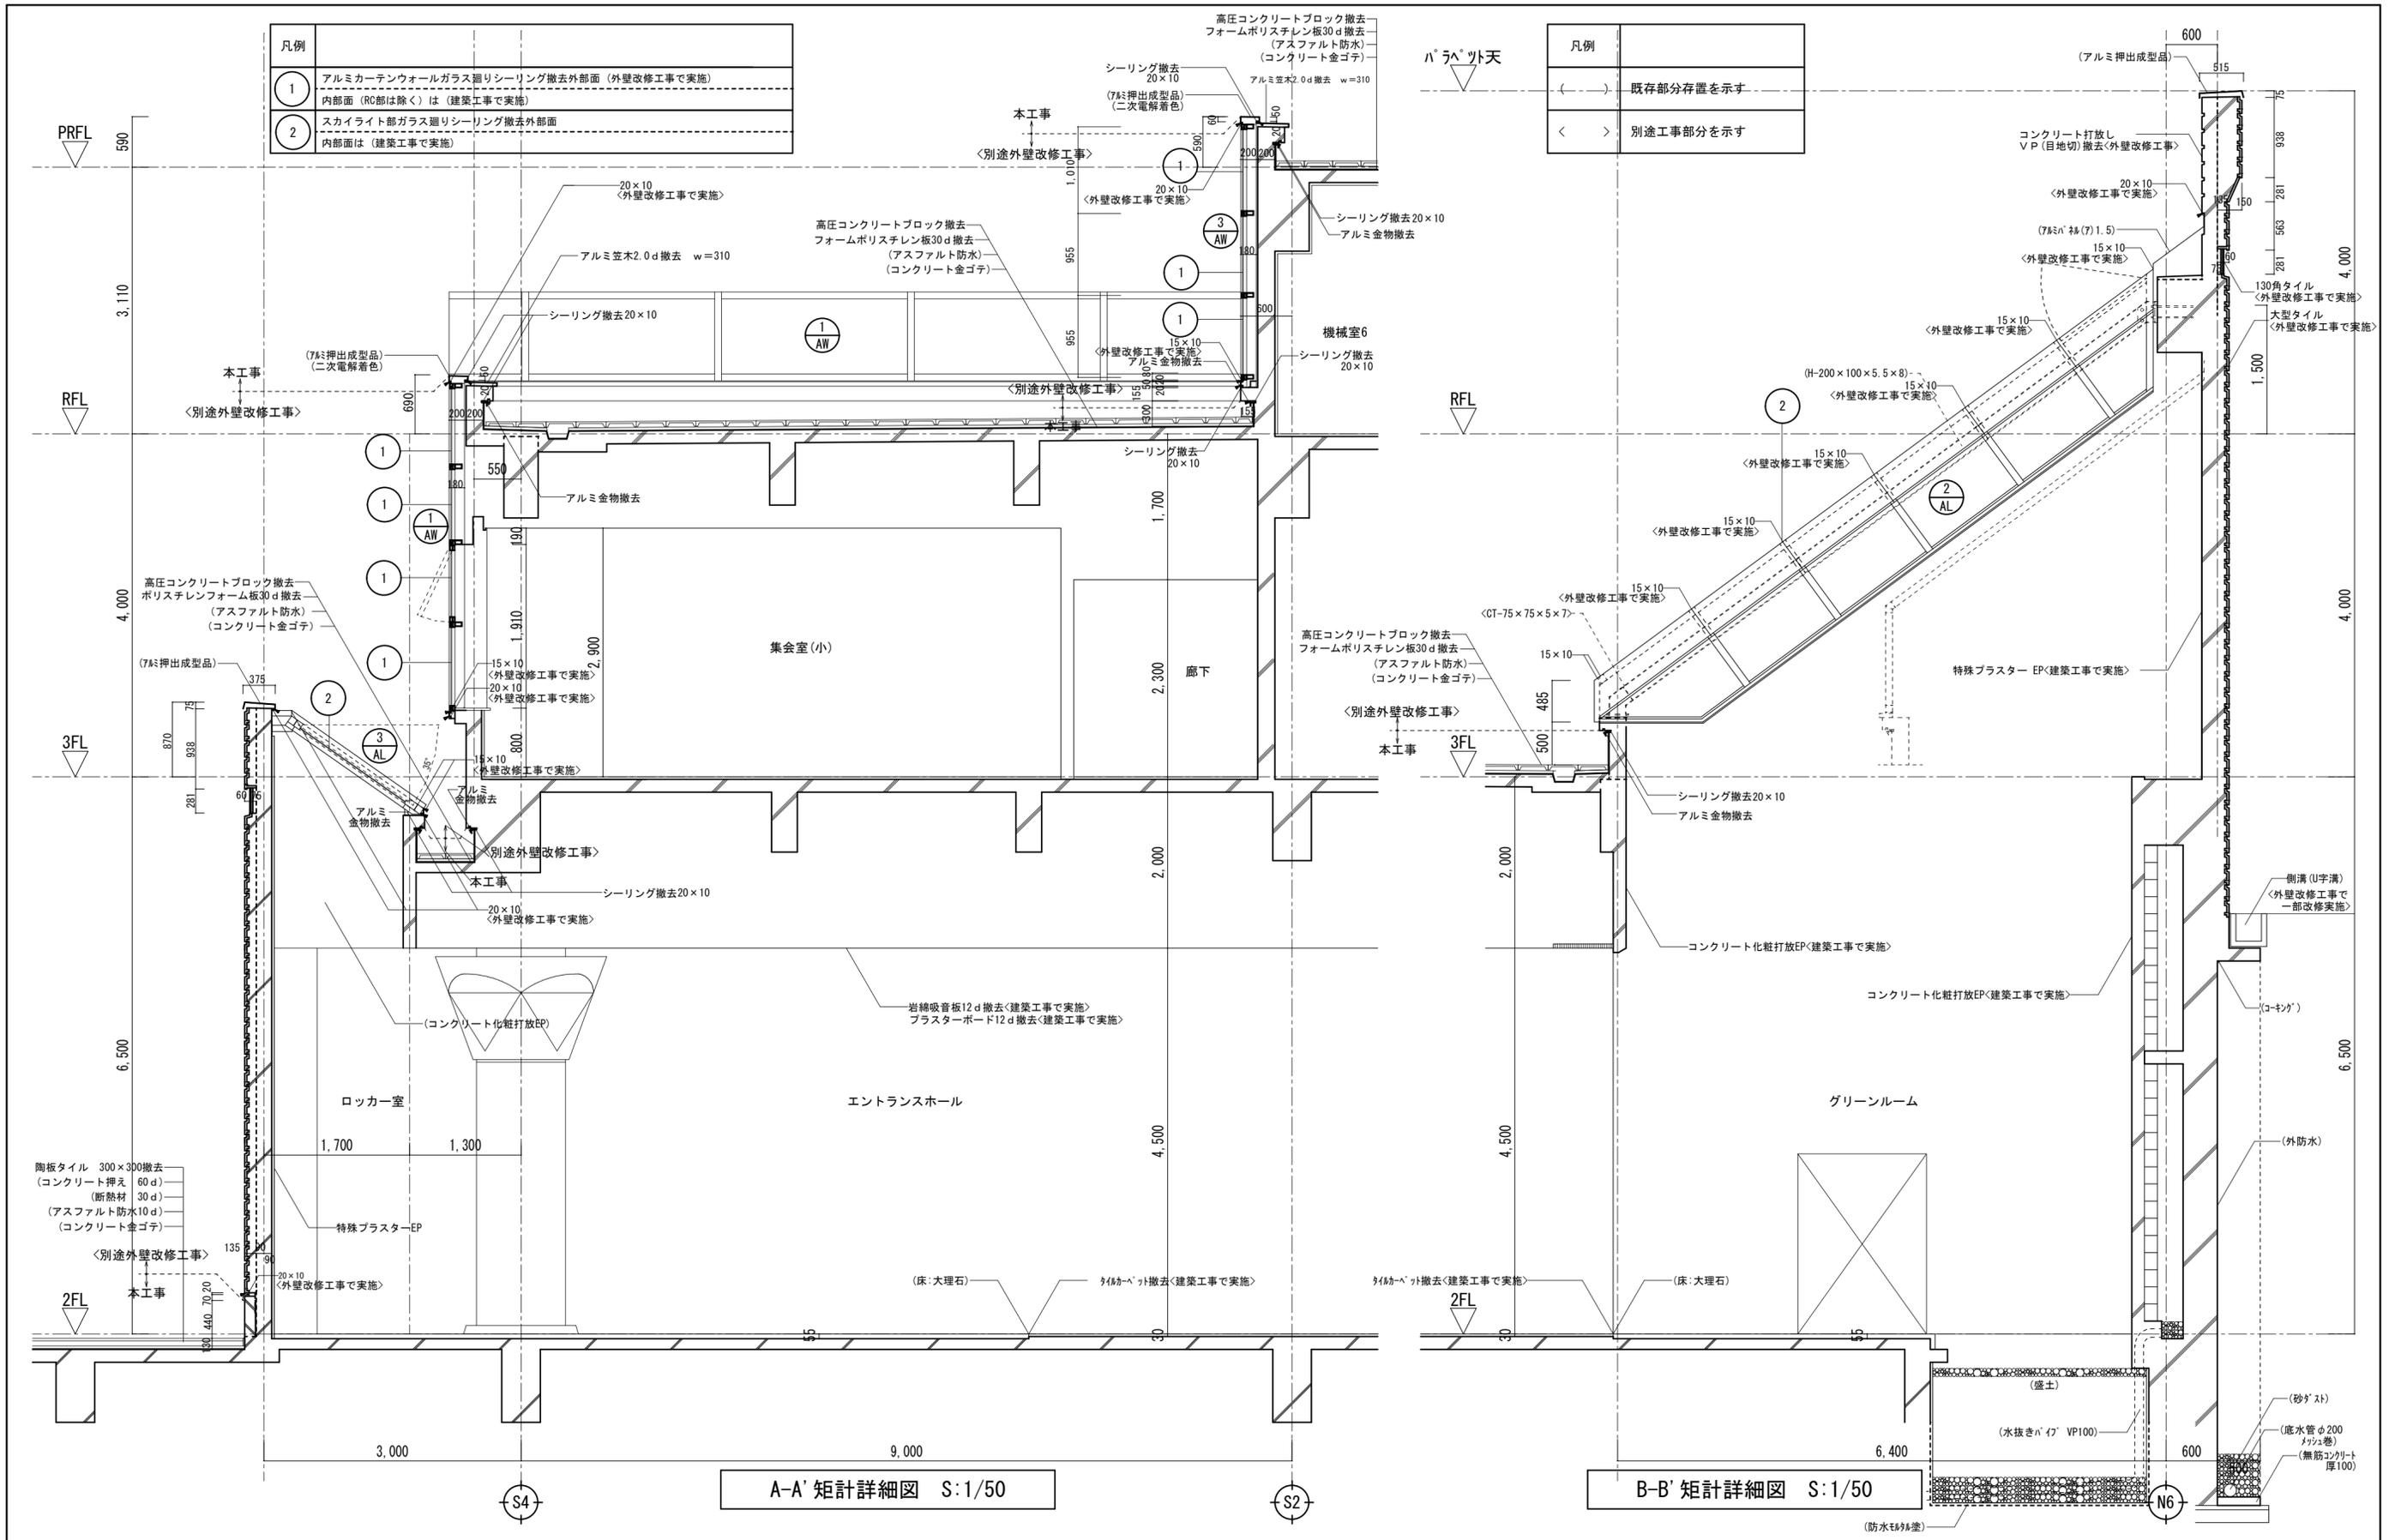
凡例	
①	アルミカーテンウォールガラス廻りシーリング撤去外部面 (外壁改修工事で実施) 内部面 (RC部は除く) は (建築工事で実施)
②	スカイライト部ガラス廻りシーリング撤去外部面 内部面は (建築工事で実施)

A-A' 矩計詳細図 S:1/50

B-B' 矩計詳細図 S:1/50
