徳島県土木整備部営繕課	工事名 R6 営繕 文化の森総合公園 徳・八万 図書館防水改修工事	図面番号 BA-32	(株)徳島総合コンサルタント1級建築士事務所 事務所登録 徳島県知事登録 第21105号 徳島市北沖洲4丁目6-62 TEL664-8031 FAX664-8034 管理建築士 1級建築士第157348号 山田 昇
	図面名 改修 詳細図4	縮尺 1/20 1/50

徳島県土木整備部営繕課	・工事名 R6 営繕 文化の森総合公園 徳・八万 図書館防水改修工事	・図面番号 BA-37	(株)徳島総合コンサルタント1級建築士事務所 事務所登録 徳島県知事登録 第21105号 徳島市北沖洲4丁目6-62 TEL664-8031 FAX664-8034 管理建築士 1級建築士第157348号 山田 昇
	・図面名 撤去、改修 詳細図7	・縮尺 1/20

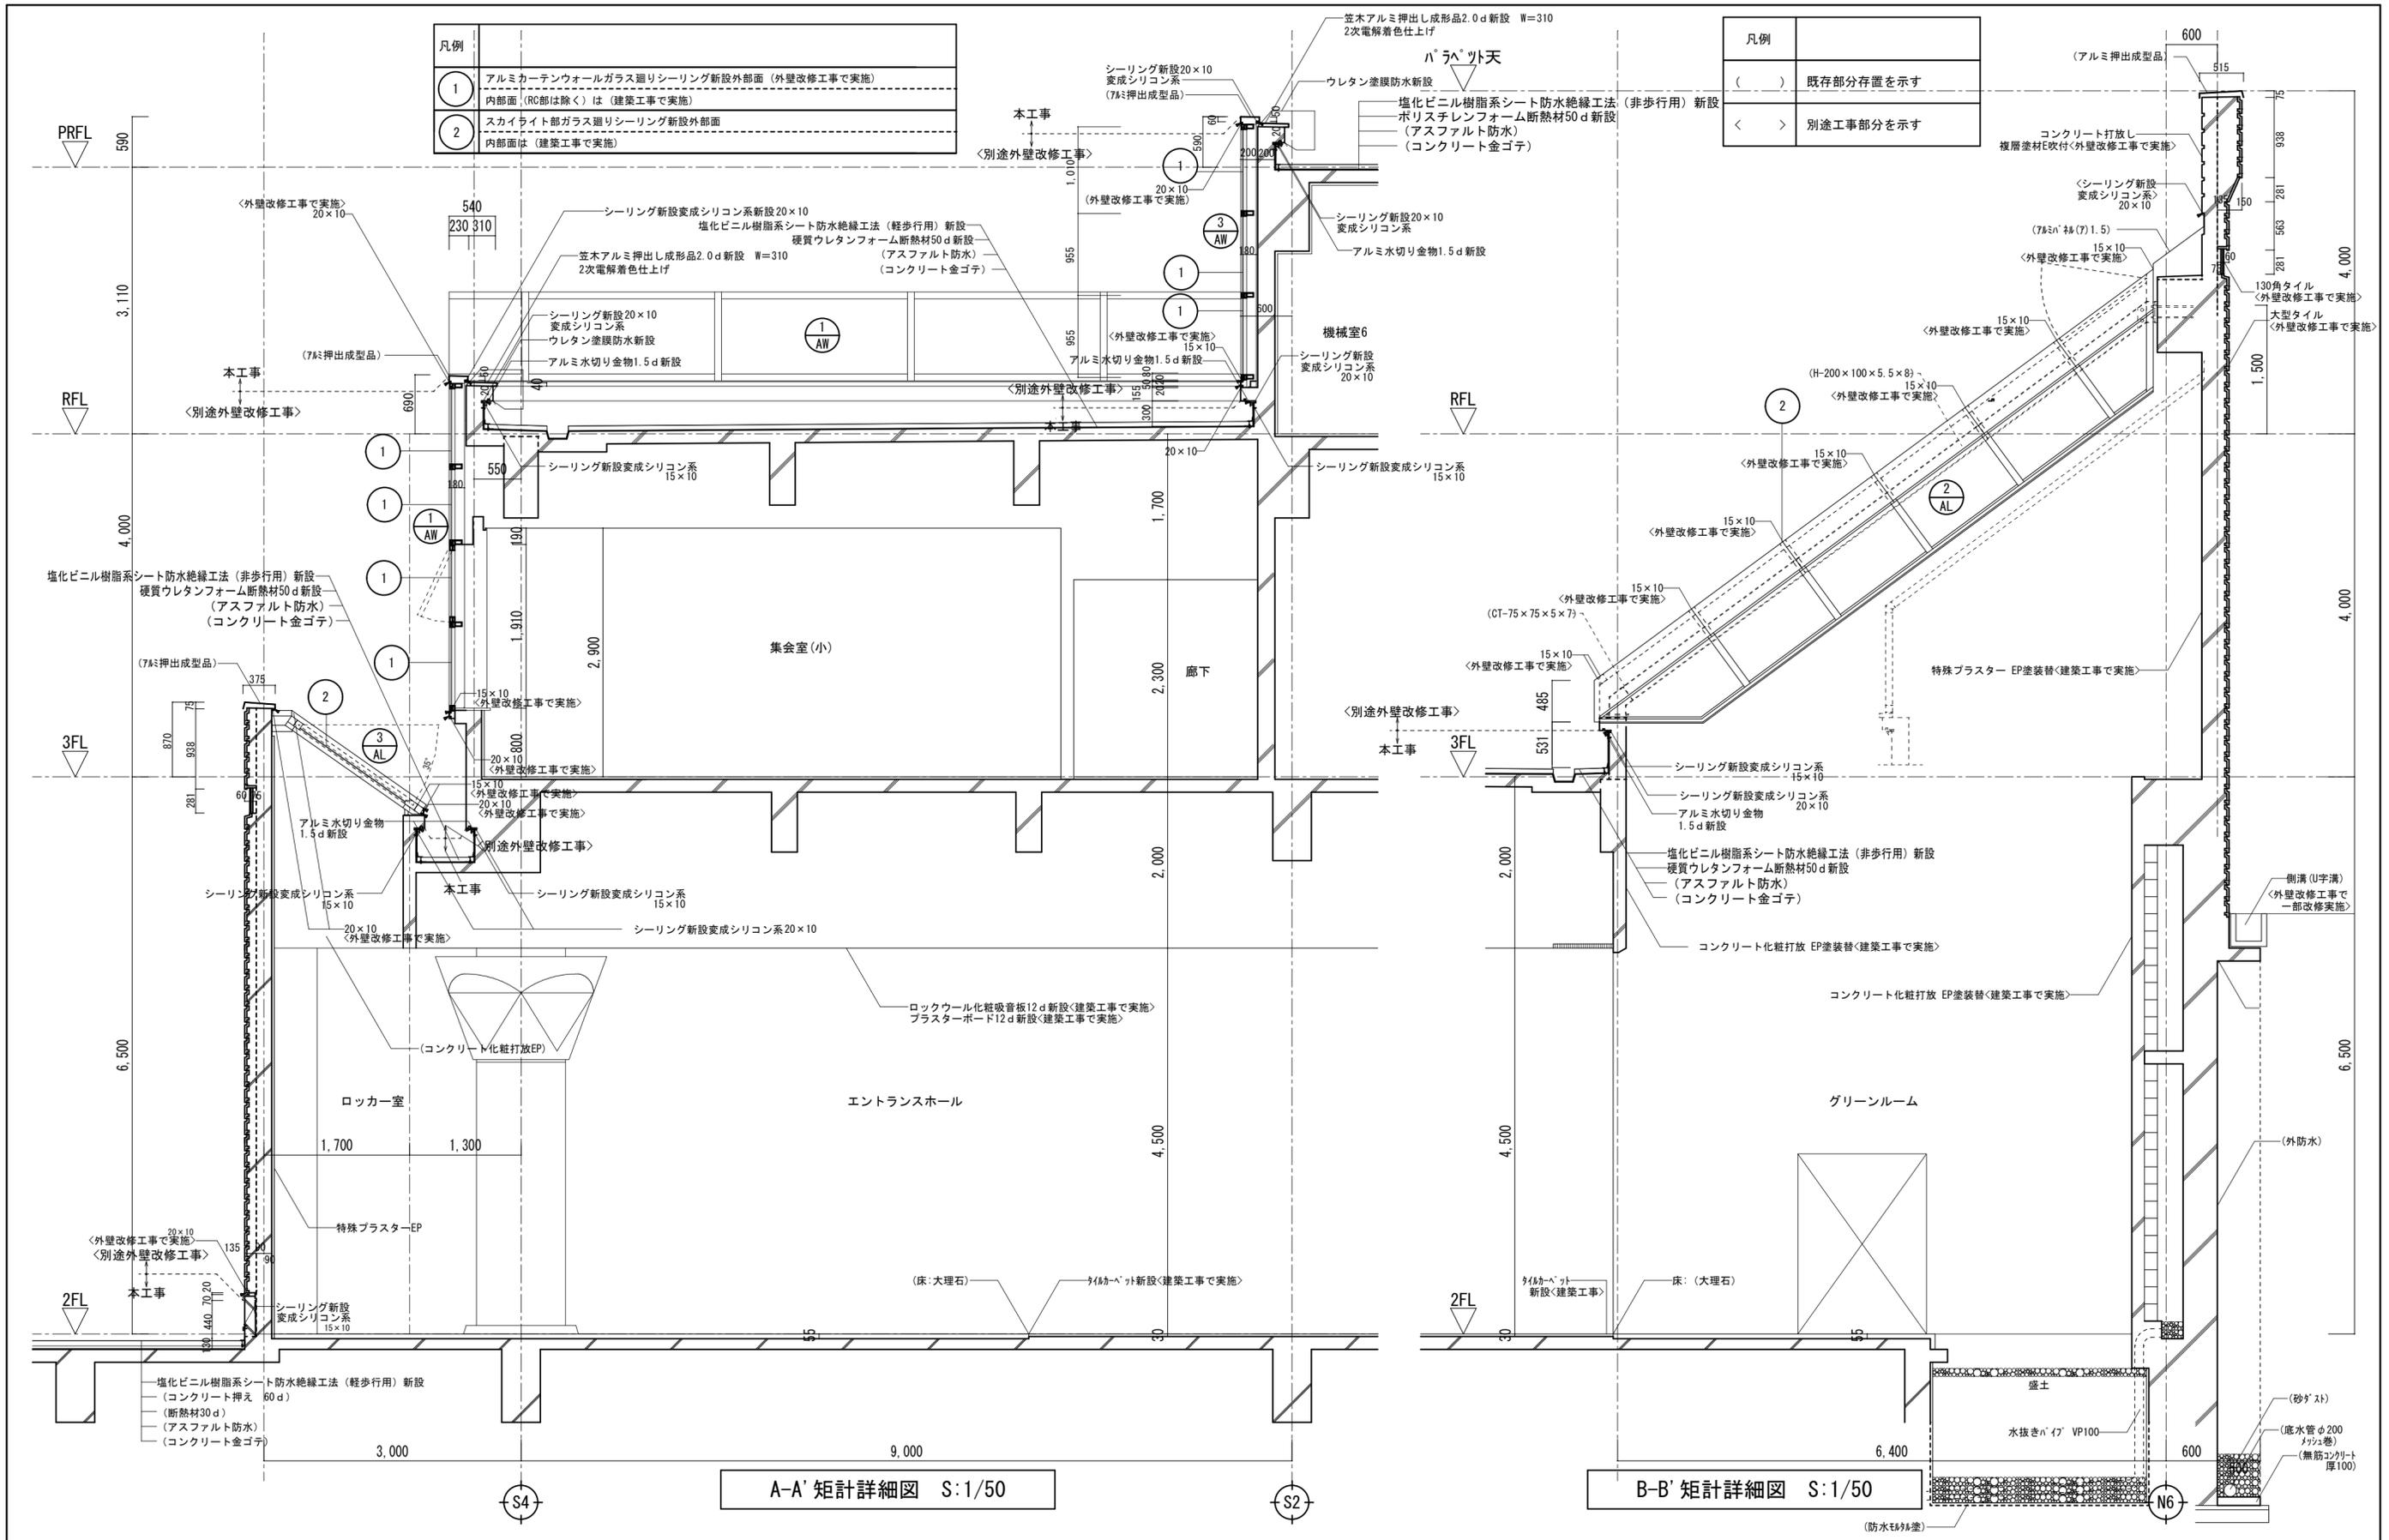
凡例	
①	アルミカーテンウォールガラス廻りシーリング新設外部面 (外壁改修工事で実施) 内部面 (RC部は除く) は (建築工事で実施)
②	スカイライト部ガラス廻りシーリング新設外部面 内部面は (建築工事で実施)

A-A' 矩計詳細図 S:1/50

B-B' 矩計詳細図 S:1/50

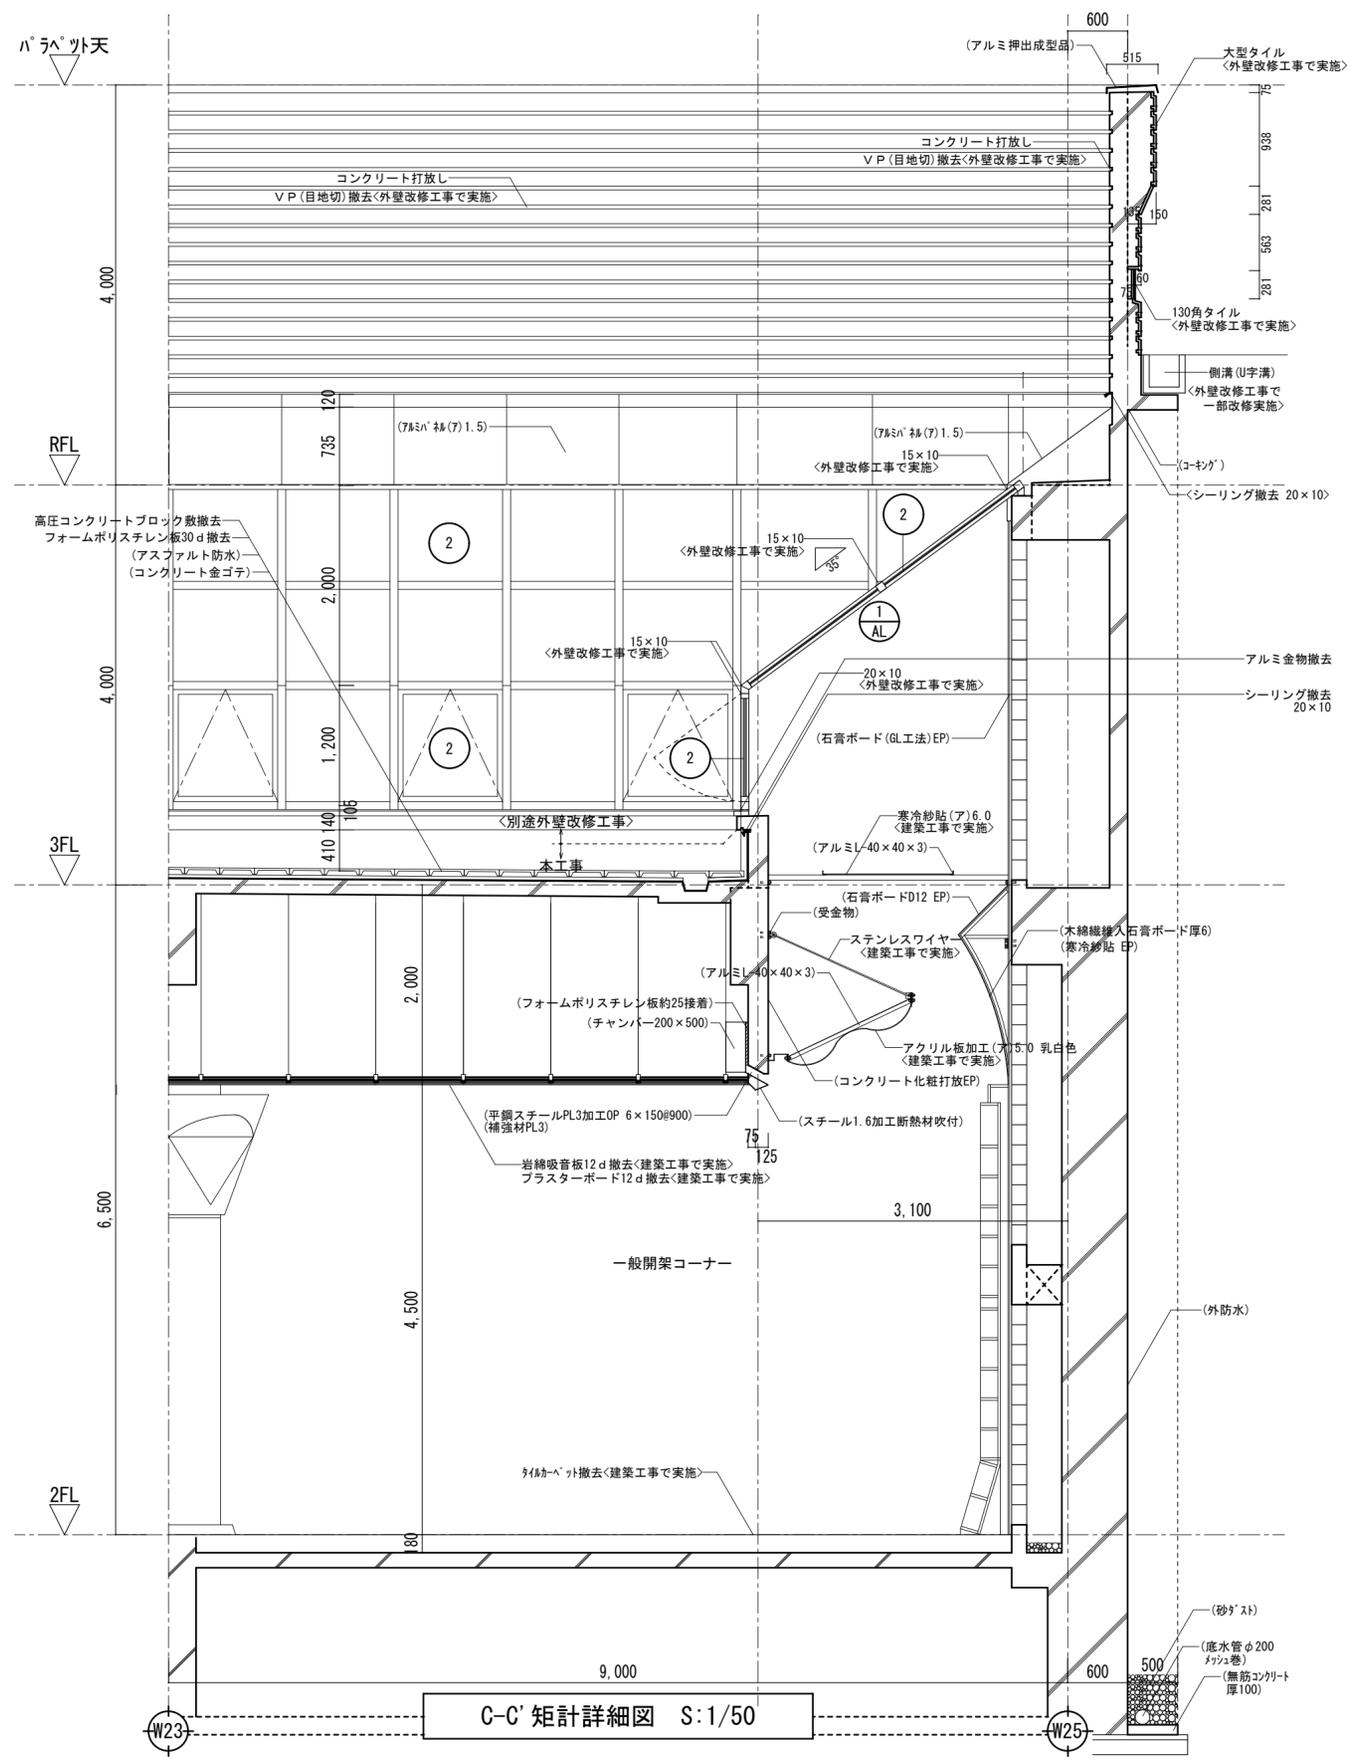
C-C' 矩計詳細図 S:1/50

凡例	
①	アルミカーテンウォールガラス廻りシーリング撤去外部面 (外壁改修工事で実施) 内部面 (RC部は除く) は (建築工事で実施)
②	スカイライト部ガラス廻りシーリング撤去外部面 内部面は (建築工事で実施)

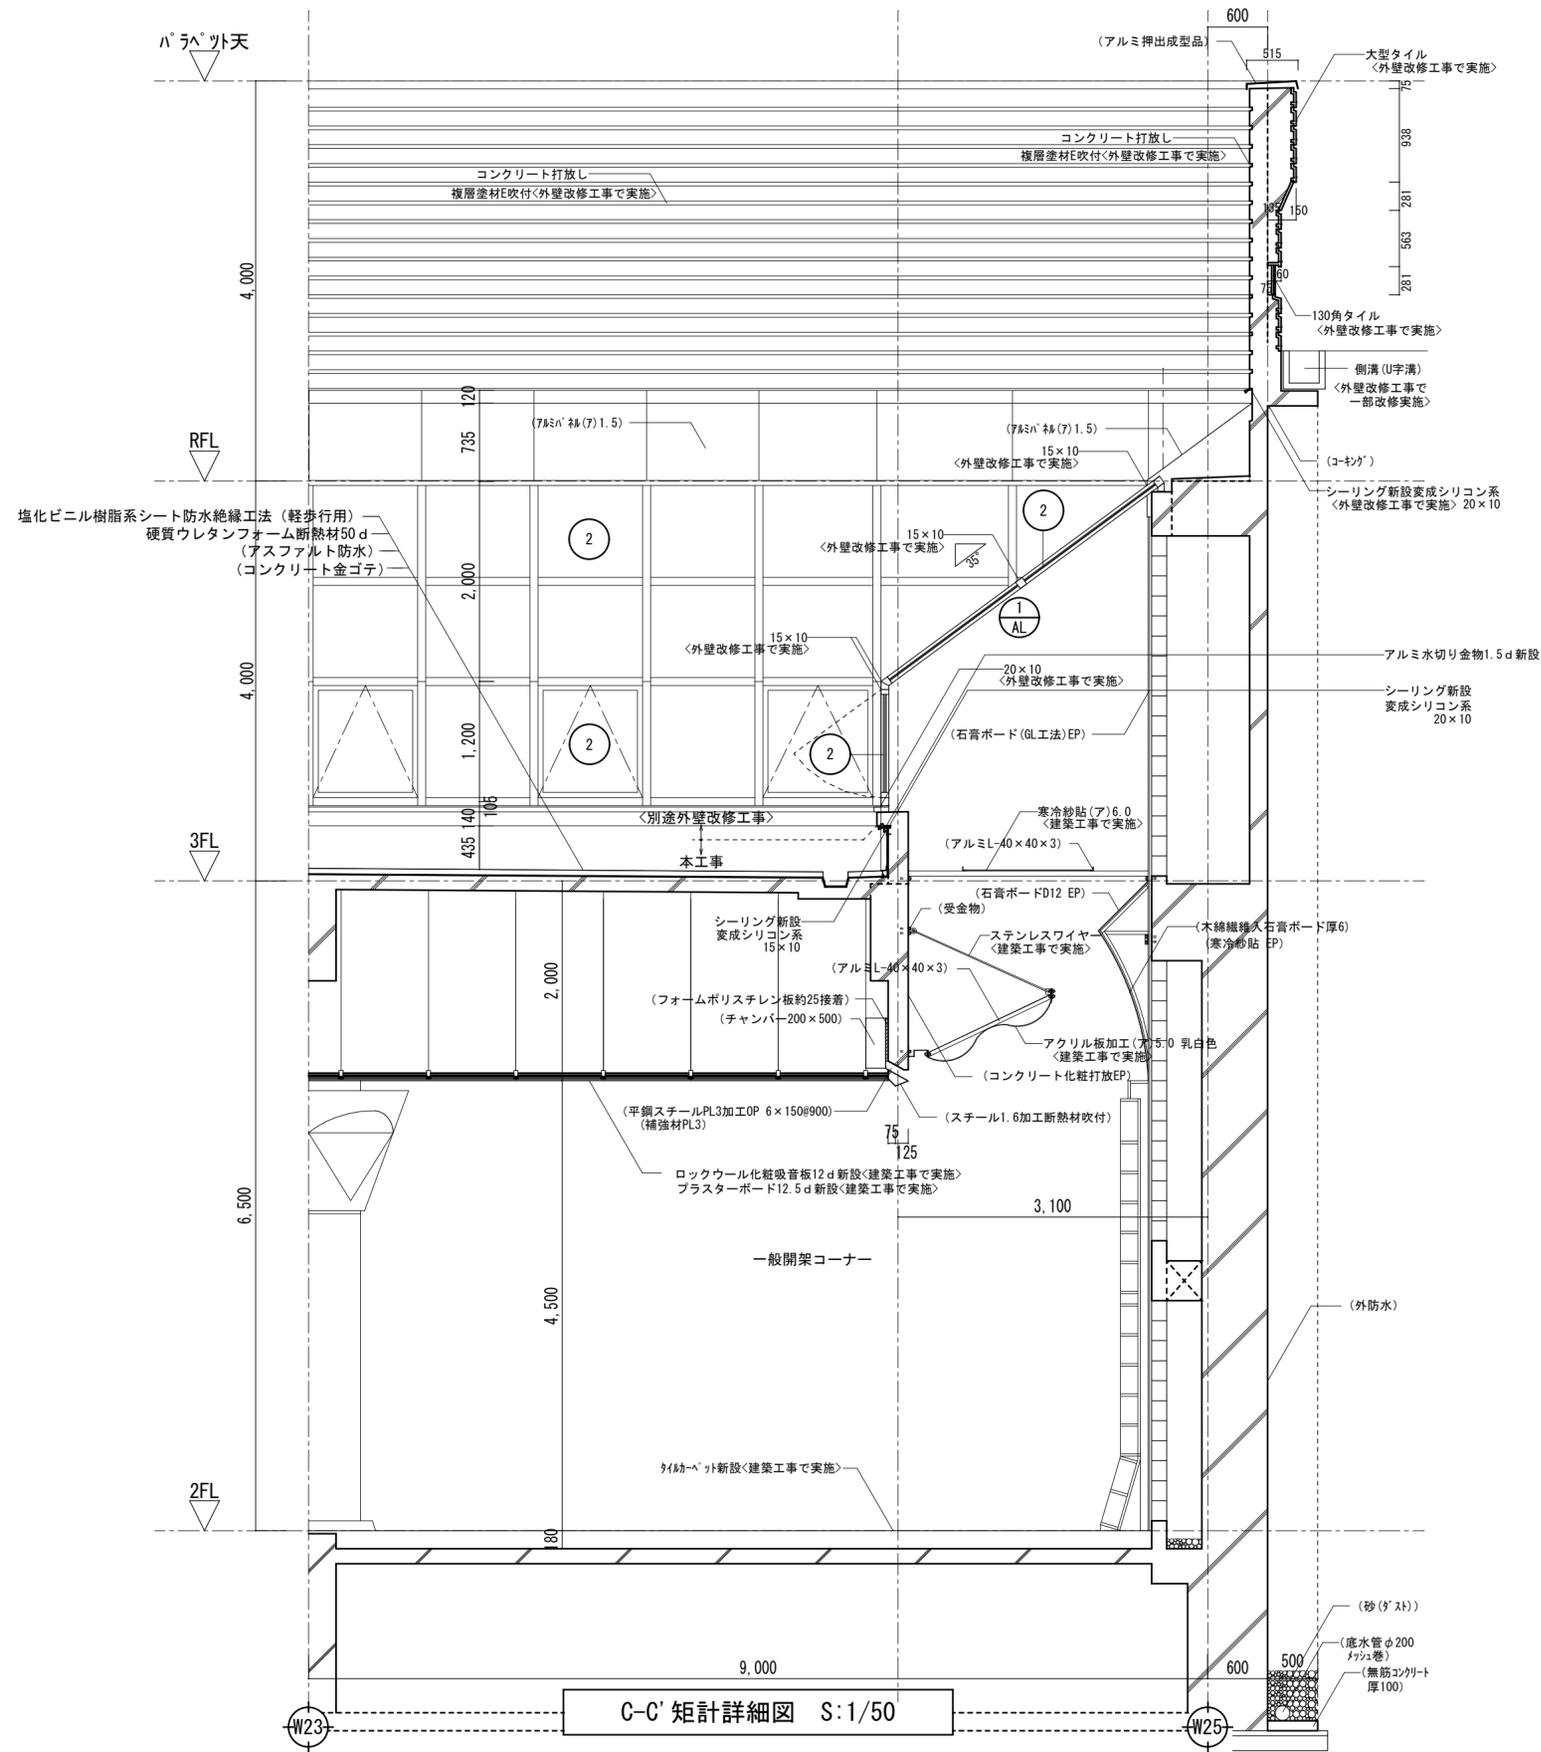
C-C' 矩計詳細図 S:1/50

凡例	
①	アルミカーテンウォールガラス廻りシーリング新設外部面 (外壁改修工事で実施) 内部面 (RC部を除く) は (建築工事で実施)
②	スカイライト部ガラス廻りシーリング新設外部面 内部面は (建築工事で実施)

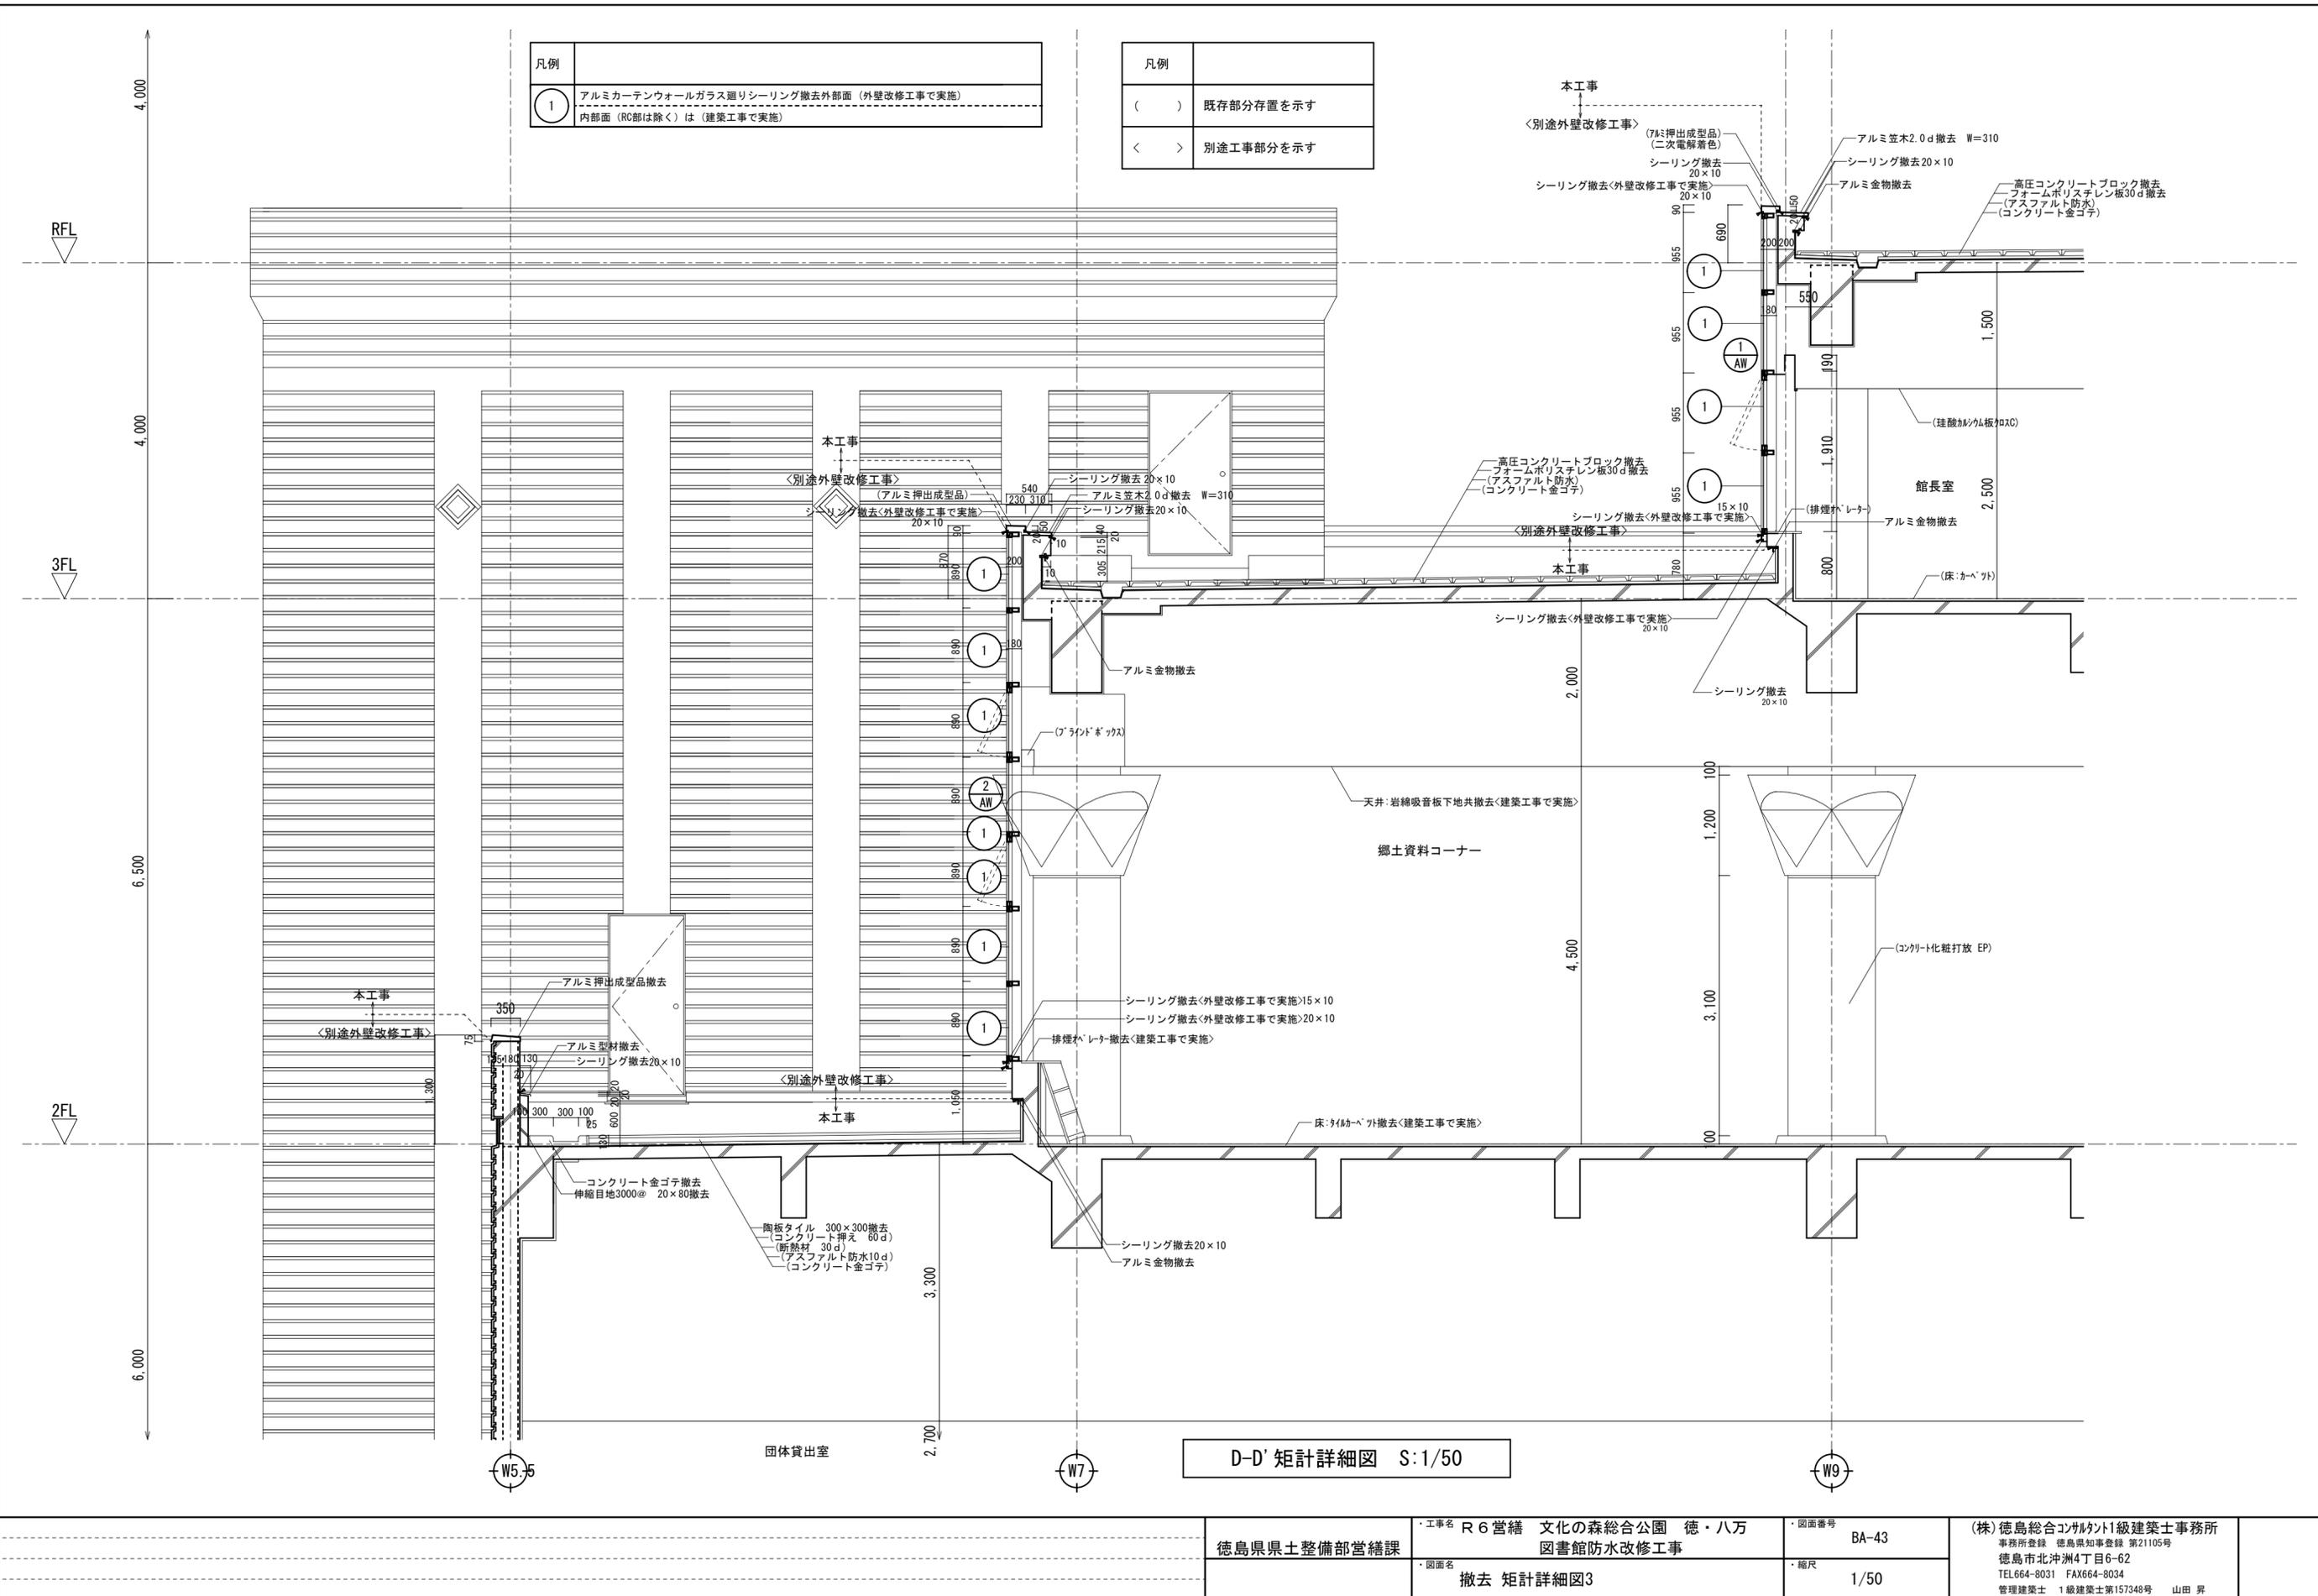
D-D' 矩計詳細図 S:1/50

凡例	
①	アルミカーテンウォールガラス廻りシーリング撤去外面 (外壁改修工事で実施) 内部面 (RC部は除く) は (建築工事で実施)

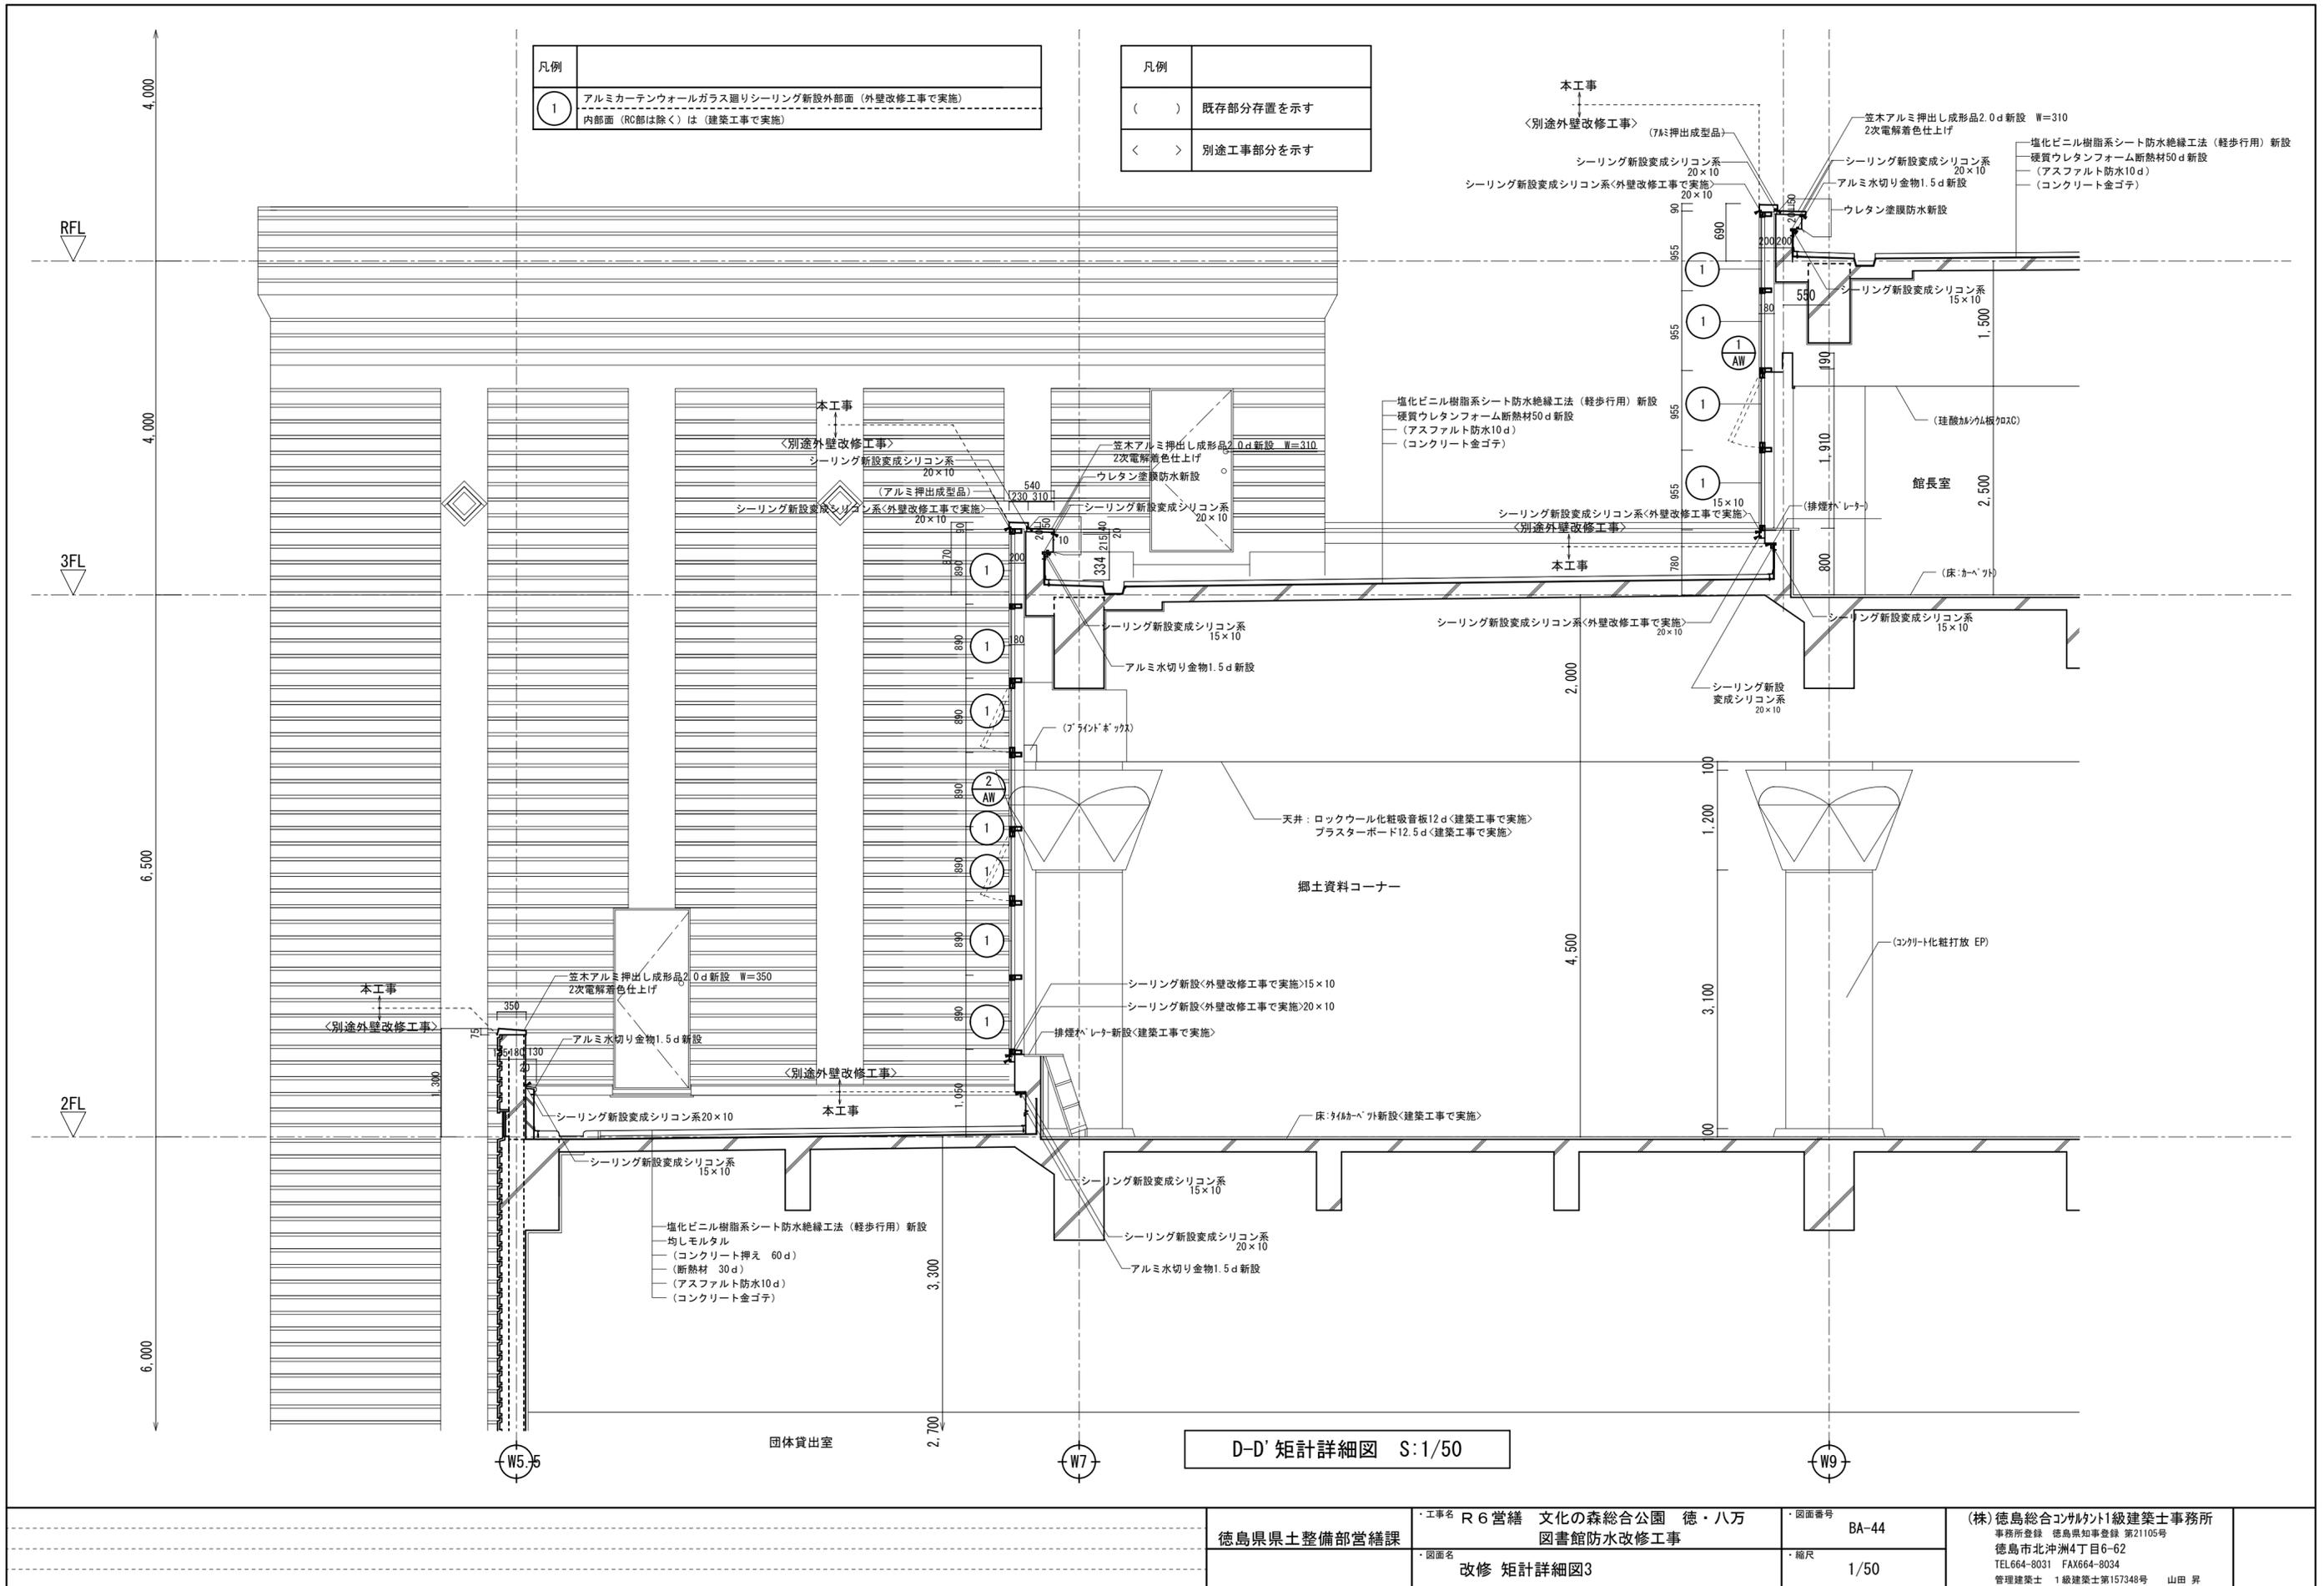
D-D' 矩計詳細図 S:1/50

凡例	
①	アルミカーテンウォールガラス廻りシーリング新設外部面 (外壁改修工事で実施) 内部面 (RC部は除く) は (建築工事で実施)

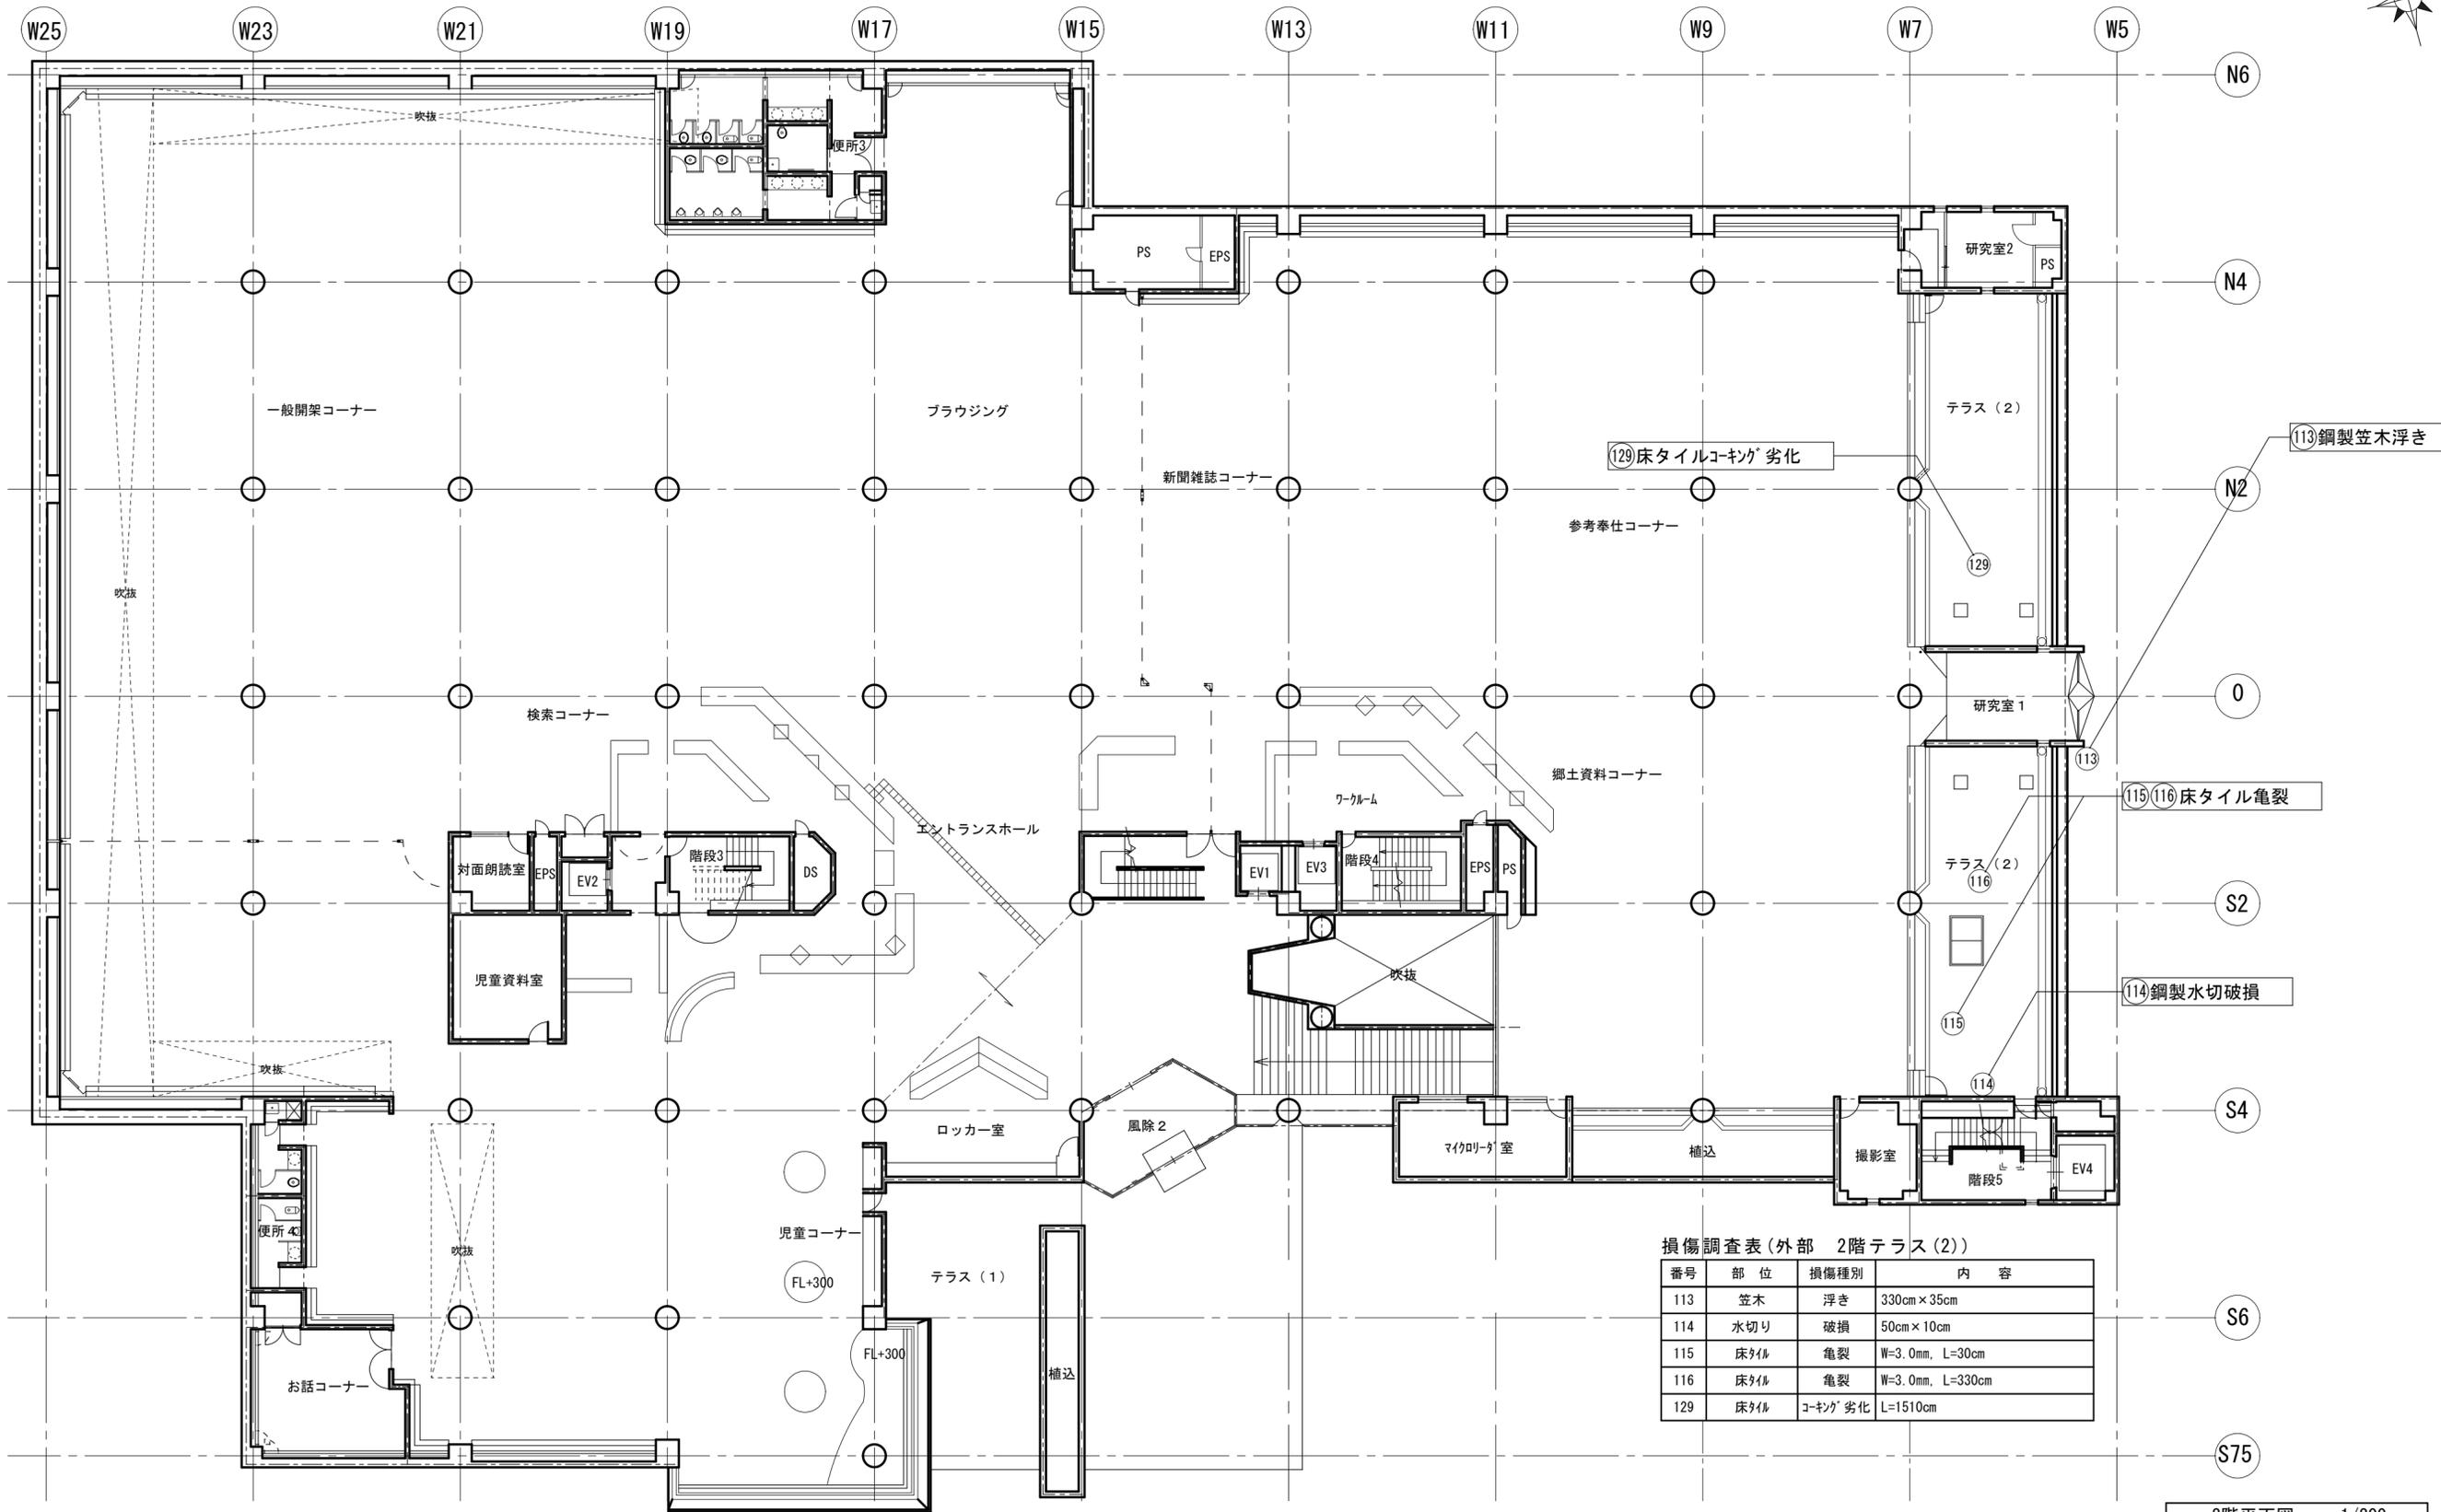
損傷調査表(外部 2階テラス(2))

番号	部位	損傷種別	内容
113	笠木	浮き	330cm×35cm
114	水切り	破損	50cm×10cm
115	床タイル	亀裂	W=3.0mm, L=30cm
116	床タイル	亀裂	W=3.0mm, L=330cm
129	床タイル	コーキング劣化	L=1510cm
