徳島県土木整備部営繕課	工事名 R6 営繕 文化の森総合公園 徳・八万 図書館防水改修工事	図面番号 BA-32	(株)徳島総合コンサルタント1級建築士事務所 事務所登録 徳島県知事登録 第21105号 徳島市北沖洲4丁目6-62 TEL664-8031 FAX664-8034 管理建築士 1級建築士第157348号 山田 昇
	図面名 改修 詳細図4	縮尺 1/20 1/50

徳島県土木整備部営繕課	・工事名 R6 営繕 文化の森総合公園 徳・八万 図書館防水改修工事	・図面番号 BA-37	(株)徳島総合コンサルタント1級建築士事務所 事務所登録 徳島県知事登録 第21105号 徳島市北沖洲4丁目6-62 TEL664-8031 FAX664-8034 管理建築士 1級建築士第157348号 山田 昇
	・図面名 撤去、改修 詳細図7	・縮尺 1/20

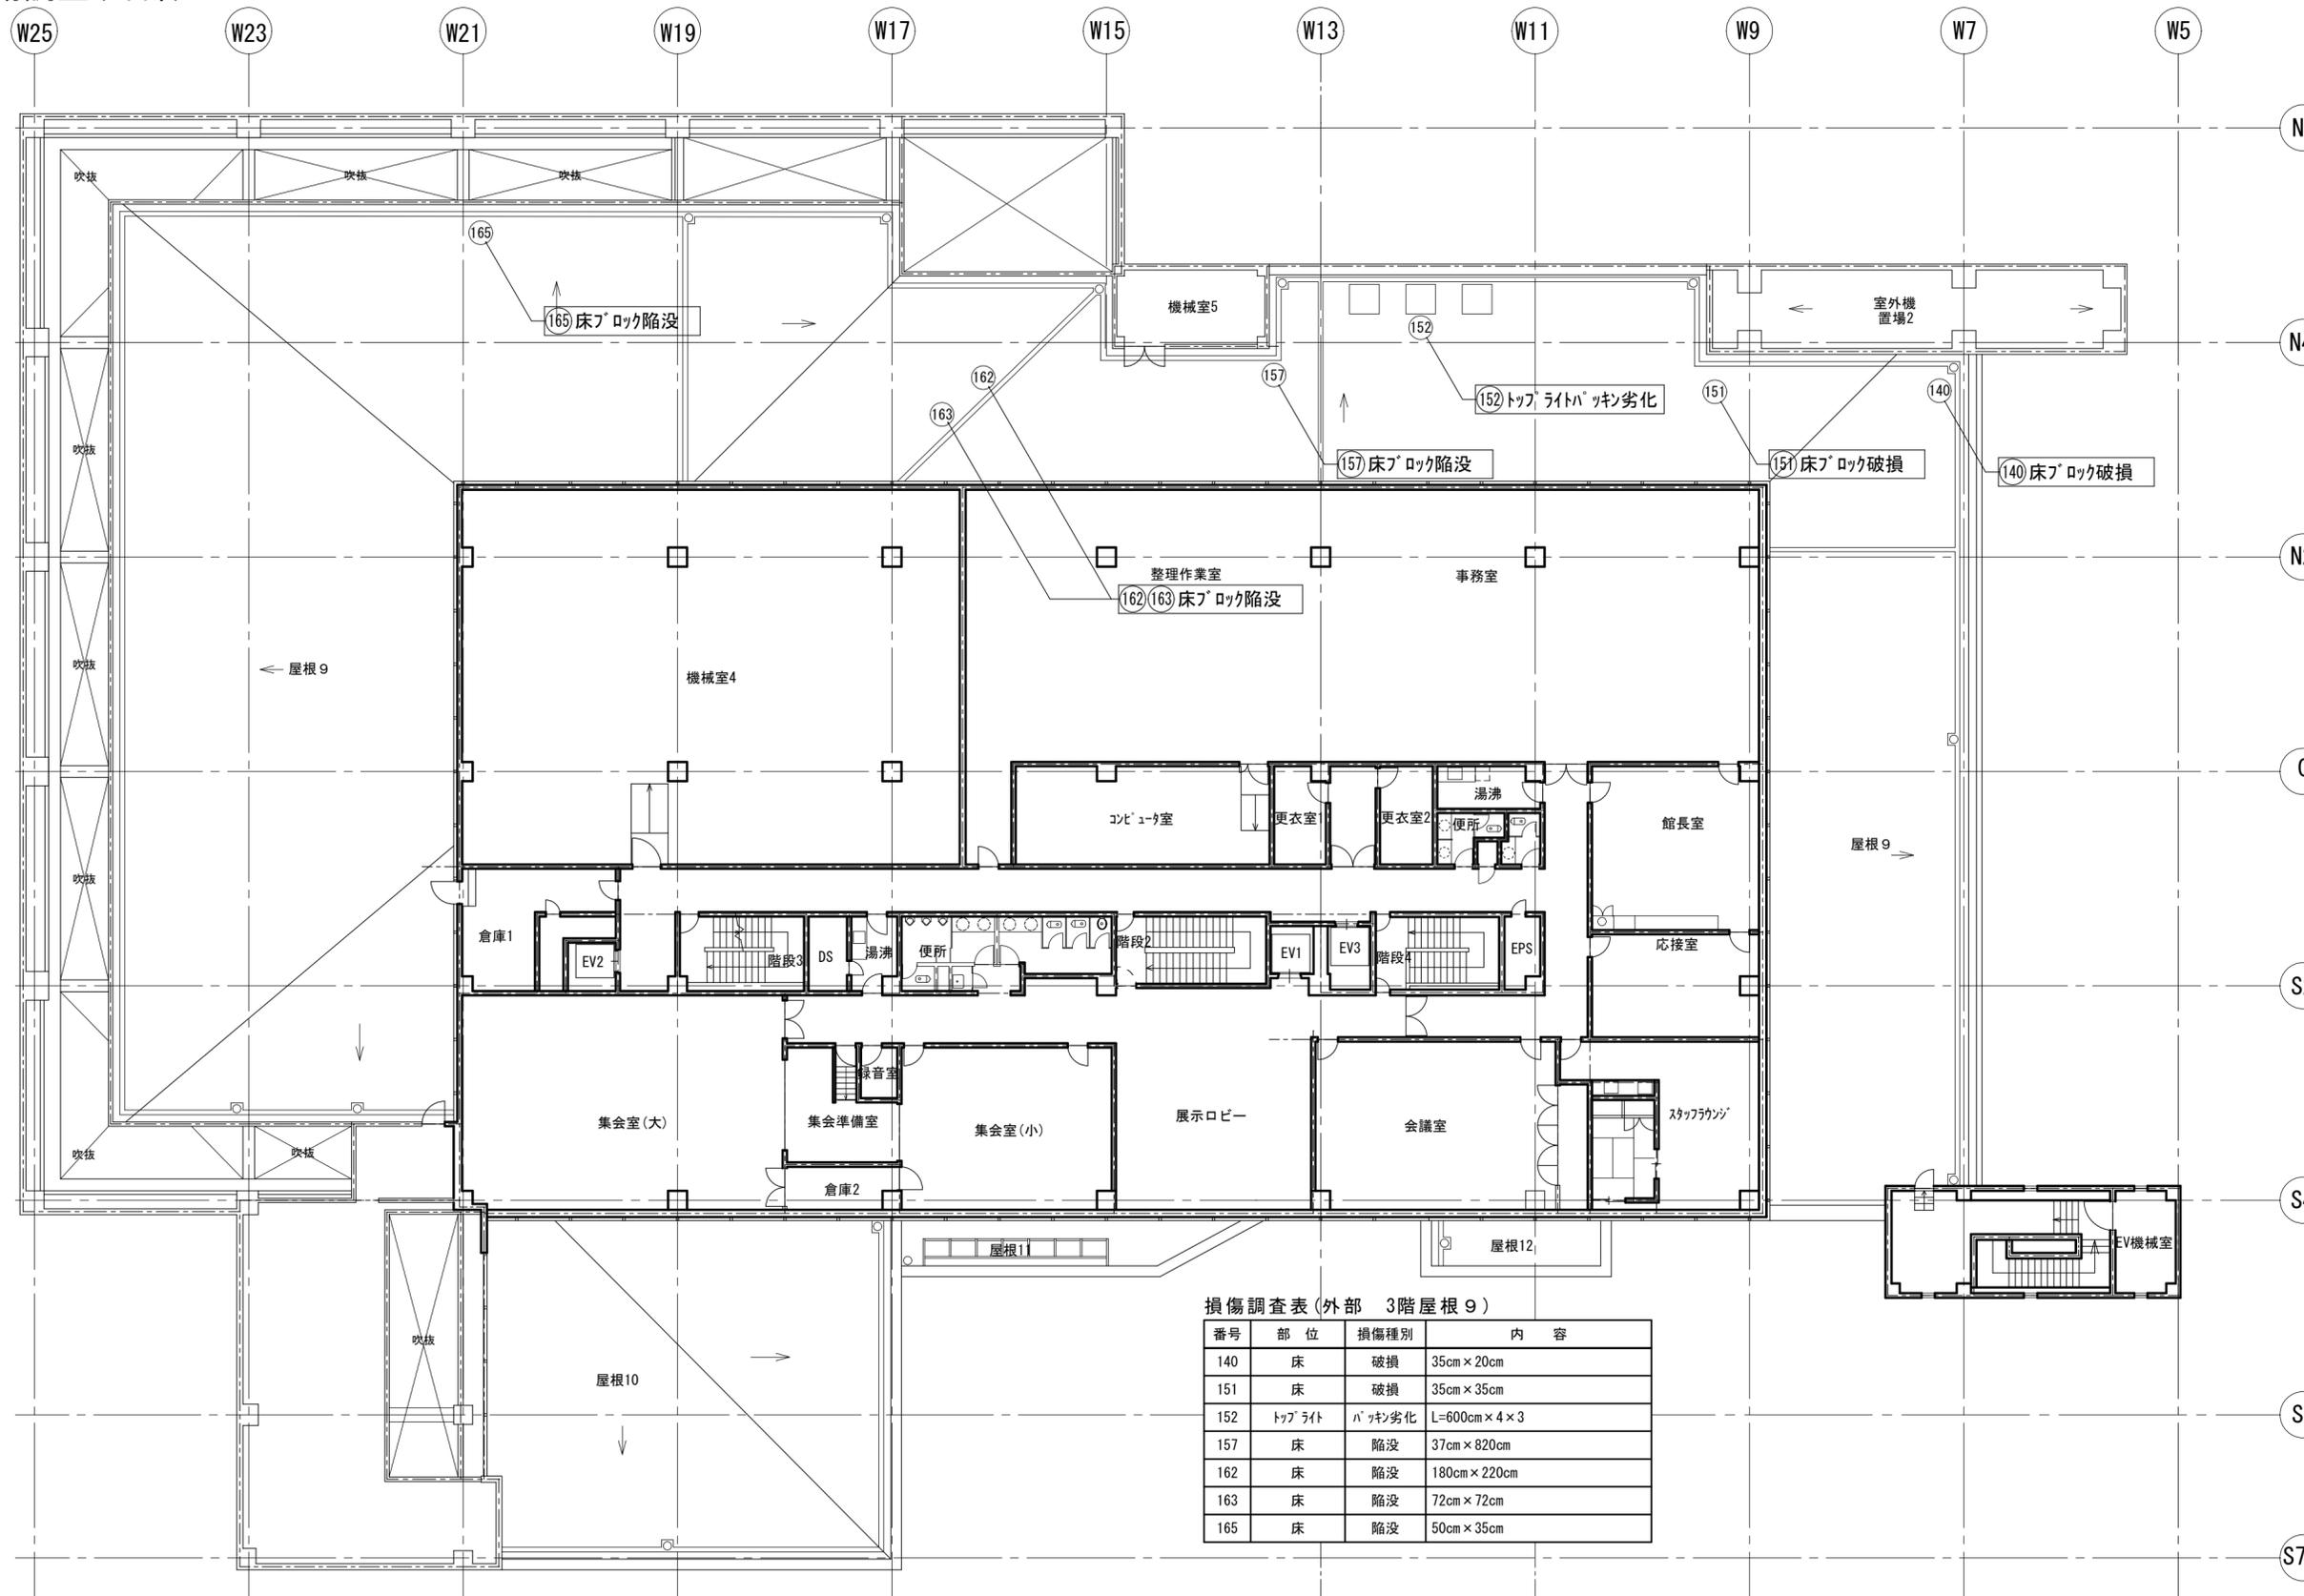
損傷調査表(外部 3階屋根9)

番号	部位	損傷種別	内容
140	床	破損	35cm×20cm
151	床	破損	35cm×35cm
152	ﾄｯﾌﾟﾗｲﾄ	ﾊﾞｯｷﾝ劣化	L=600cm×4×3
157	床	陥没	37cm×820cm
162	床	陥没	180cm×220cm
163	床	陥没	72cm×72cm
165	床	陥没	50cm×35cm

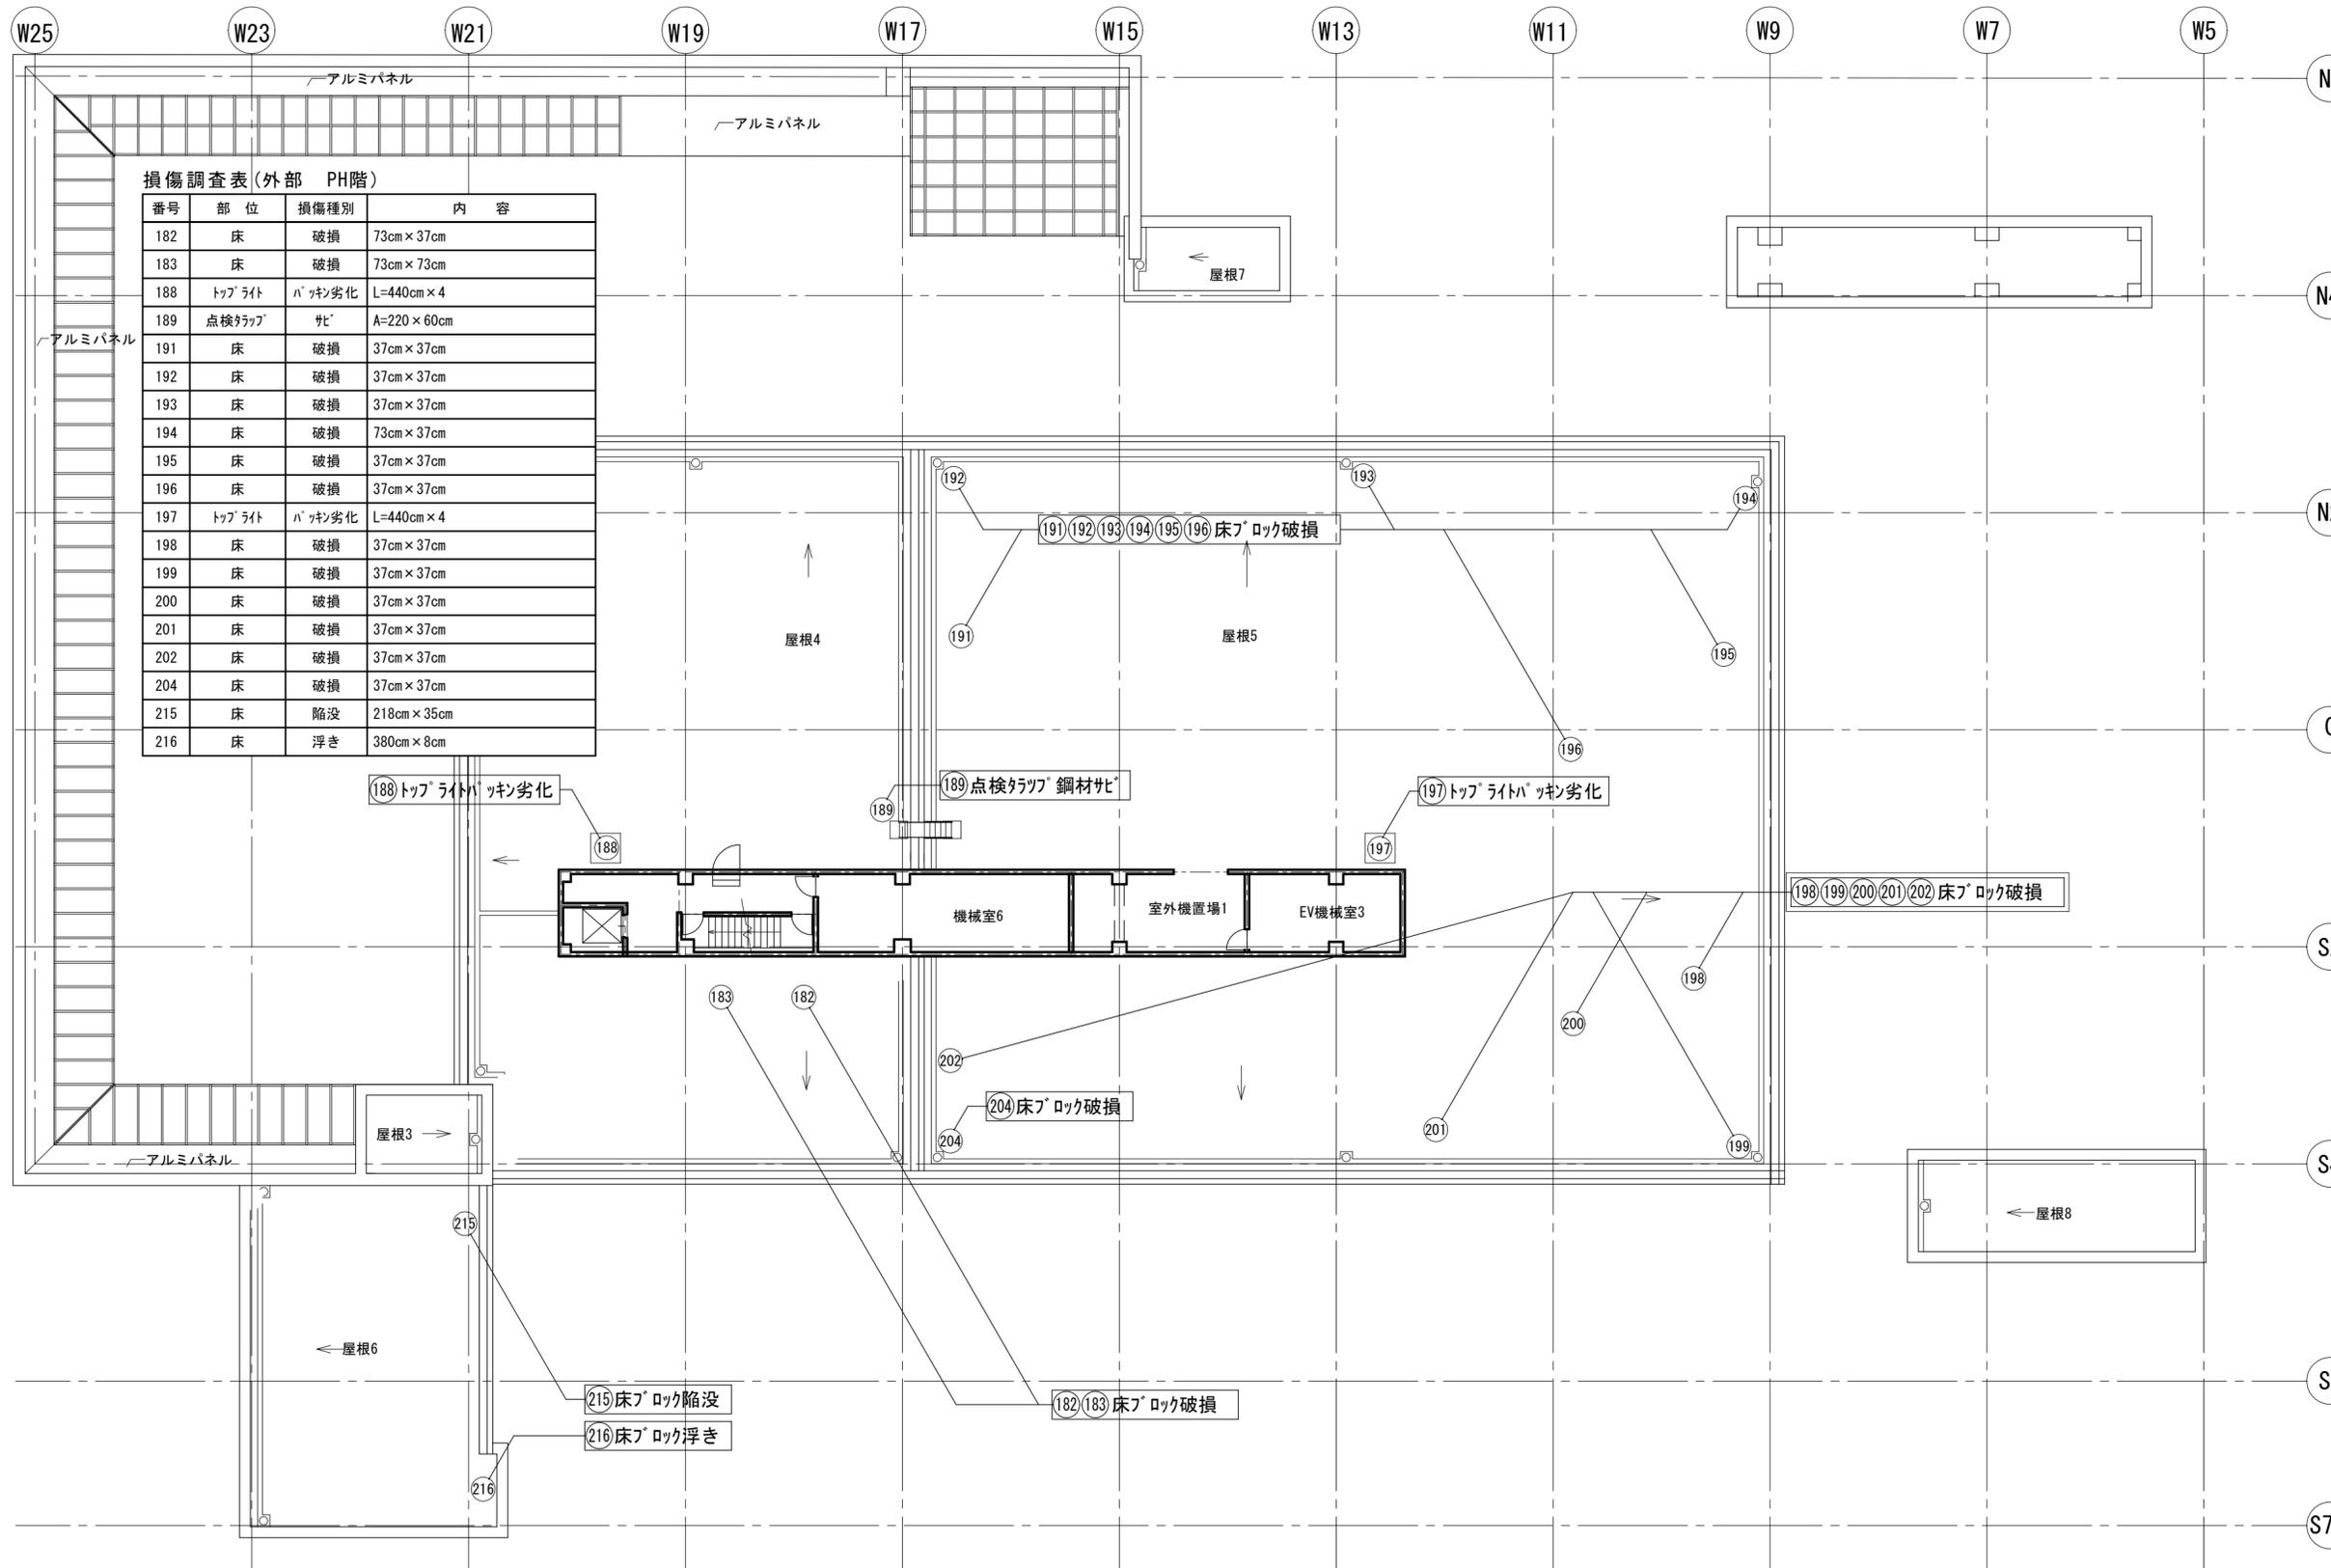
損傷調査表(外部 PH階)

番号	部位	損傷種別	内容
182	床	破損	73cm×37cm
183	床	破損	73cm×73cm
188	トップライト	ハッキング劣化	L=440cm×4
189	点検ラック	サビ	A=220×60cm
191	床	破損	37cm×37cm
192	床	破損	37cm×37cm
193	床	破損	37cm×37cm
194	床	破損	73cm×37cm
195	床	破損	37cm×37cm
196	床	破損	37cm×37cm
197	トップライト	ハッキング劣化	L=440cm×4
198	床	破損	37cm×37cm
199	床	破損	37cm×37cm
200	床	破損	37cm×37cm
201	床	破損	37cm×37cm
202	床	破損	37cm×37cm
204	床	破損	37cm×37cm
215	床	陥没	218cm×35cm
216	床	浮き	380cm×8cm

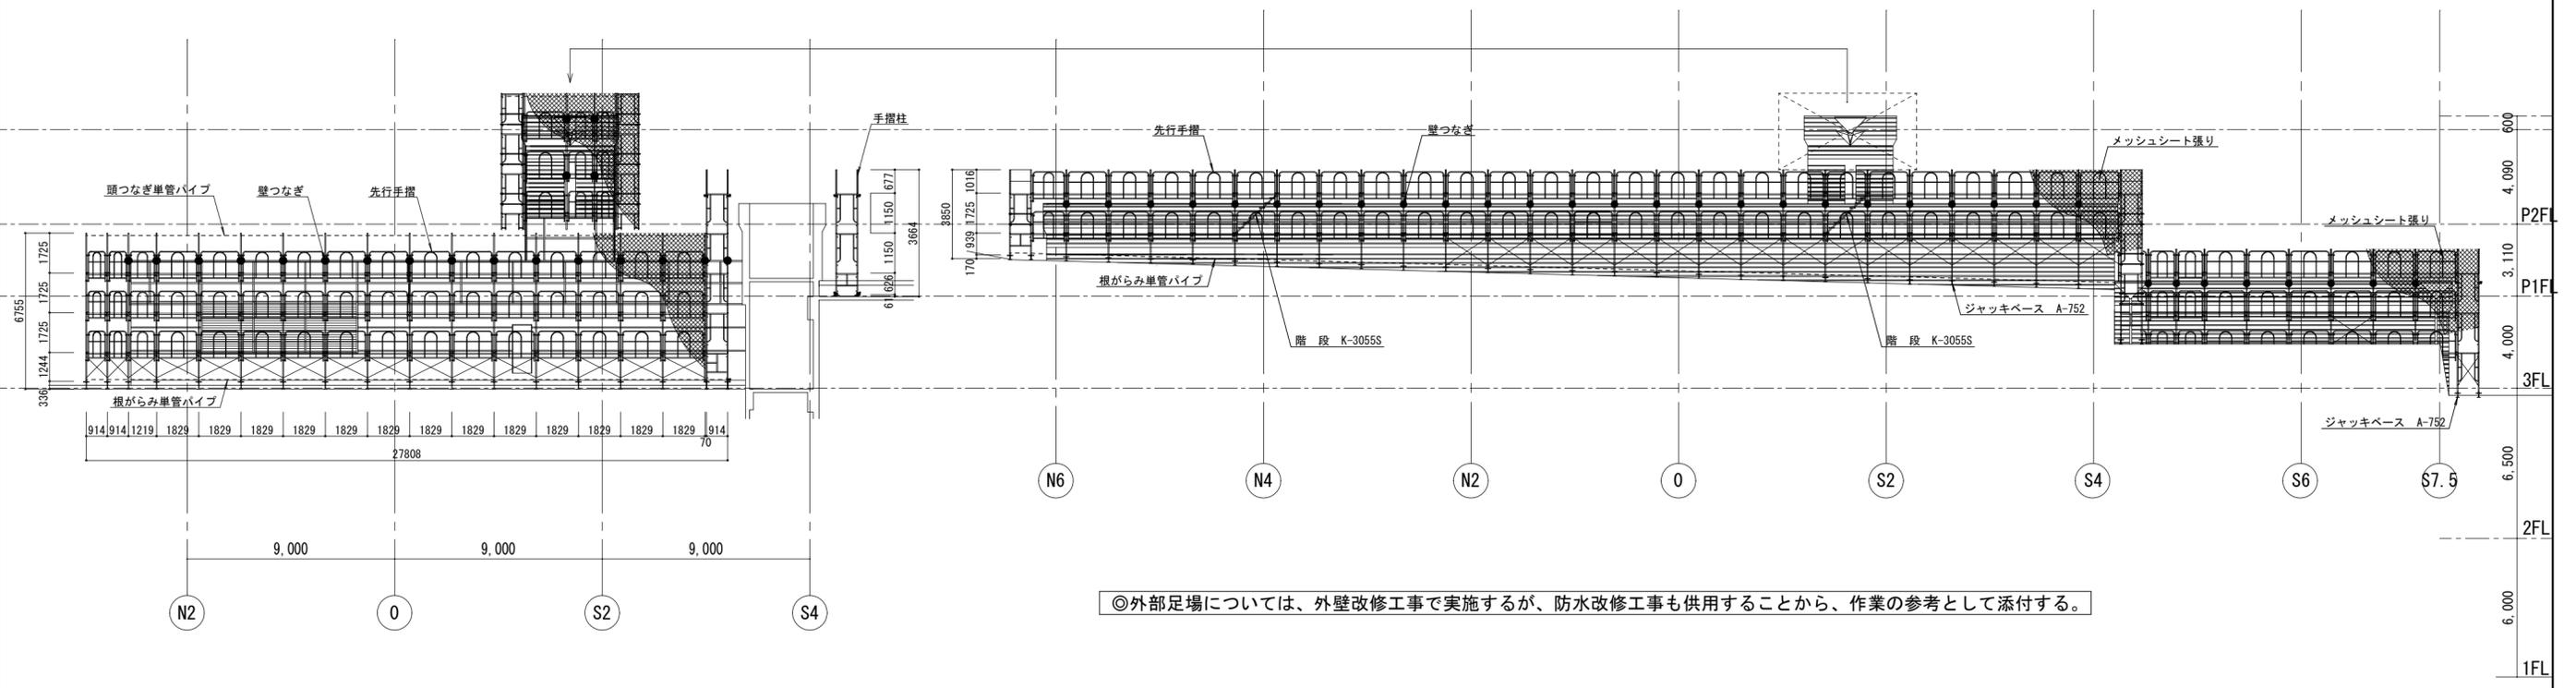
仮設足場西立面図 1/200

◎外部足場については、外壁改修工事で実施するが、防水改修工事も供用することから、作業の参考として添付する。

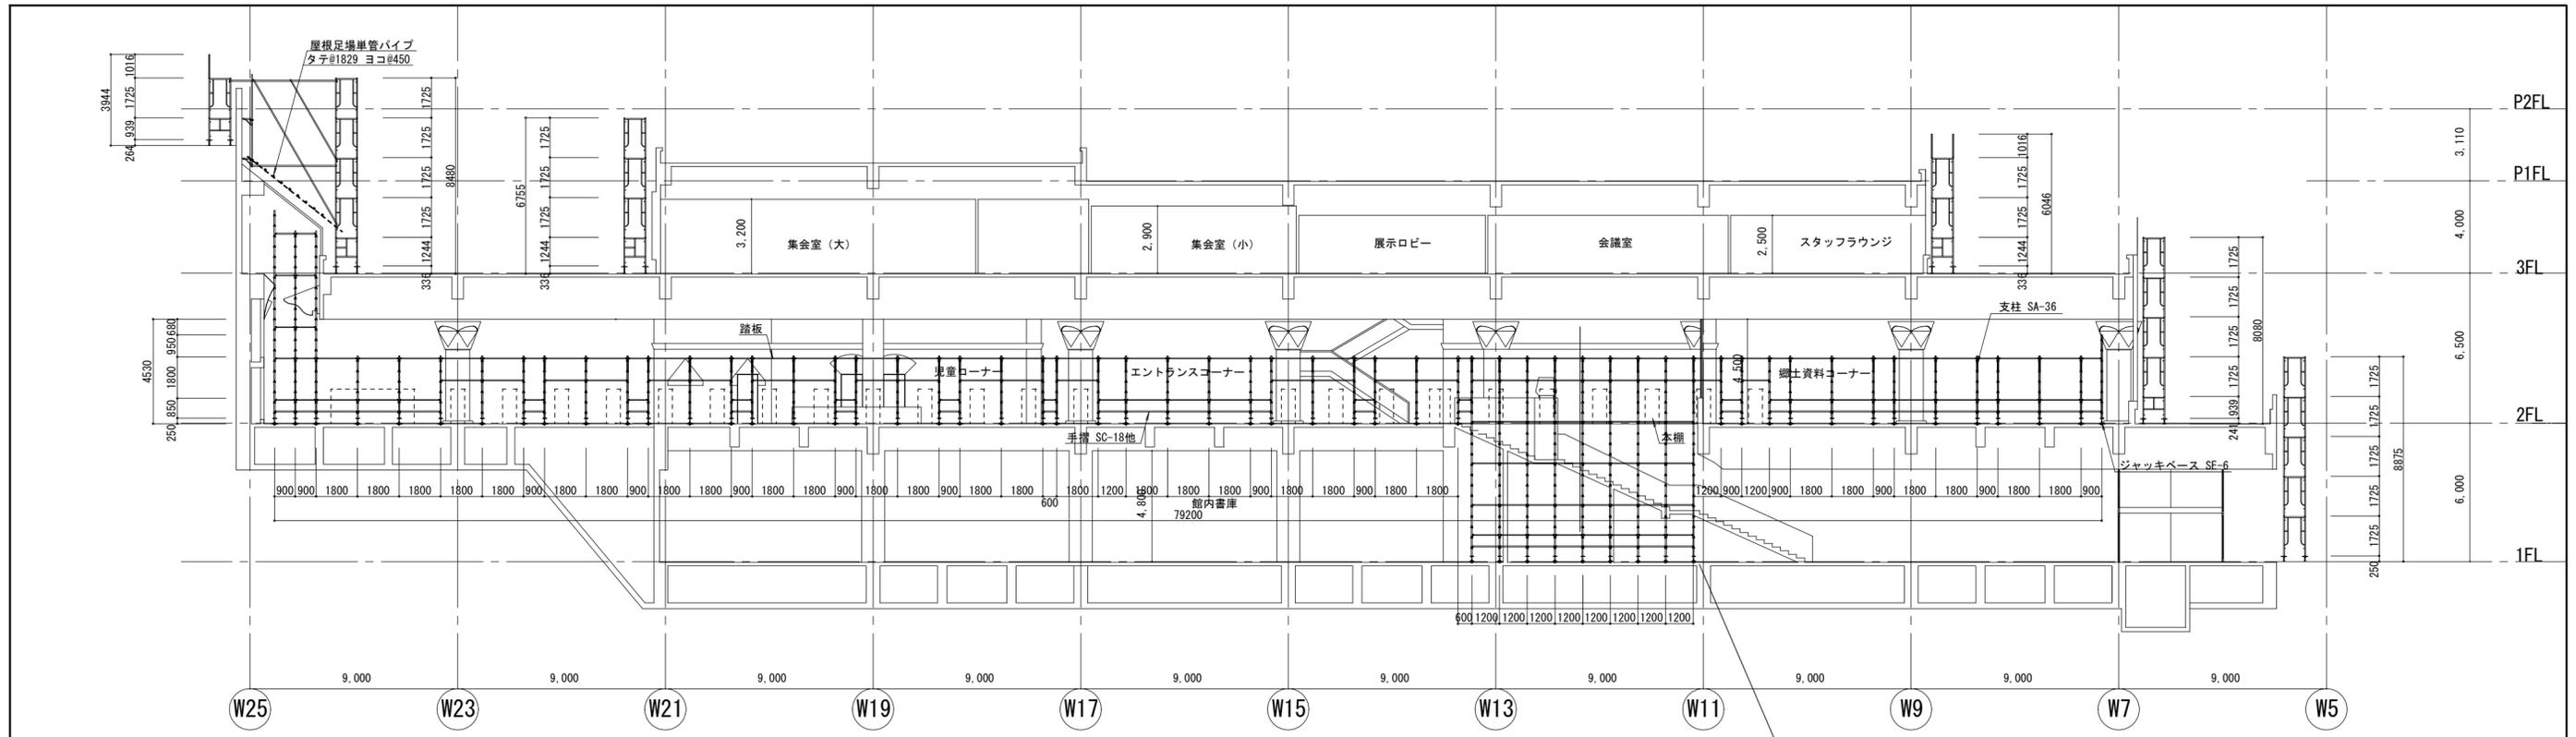
A-A 断面図 S=1/200

◎外部足場については、外壁改修工事で実施、内部足場についても建築工事で実施するが、防水改修工事も併用することから、作業の参考として添付する。

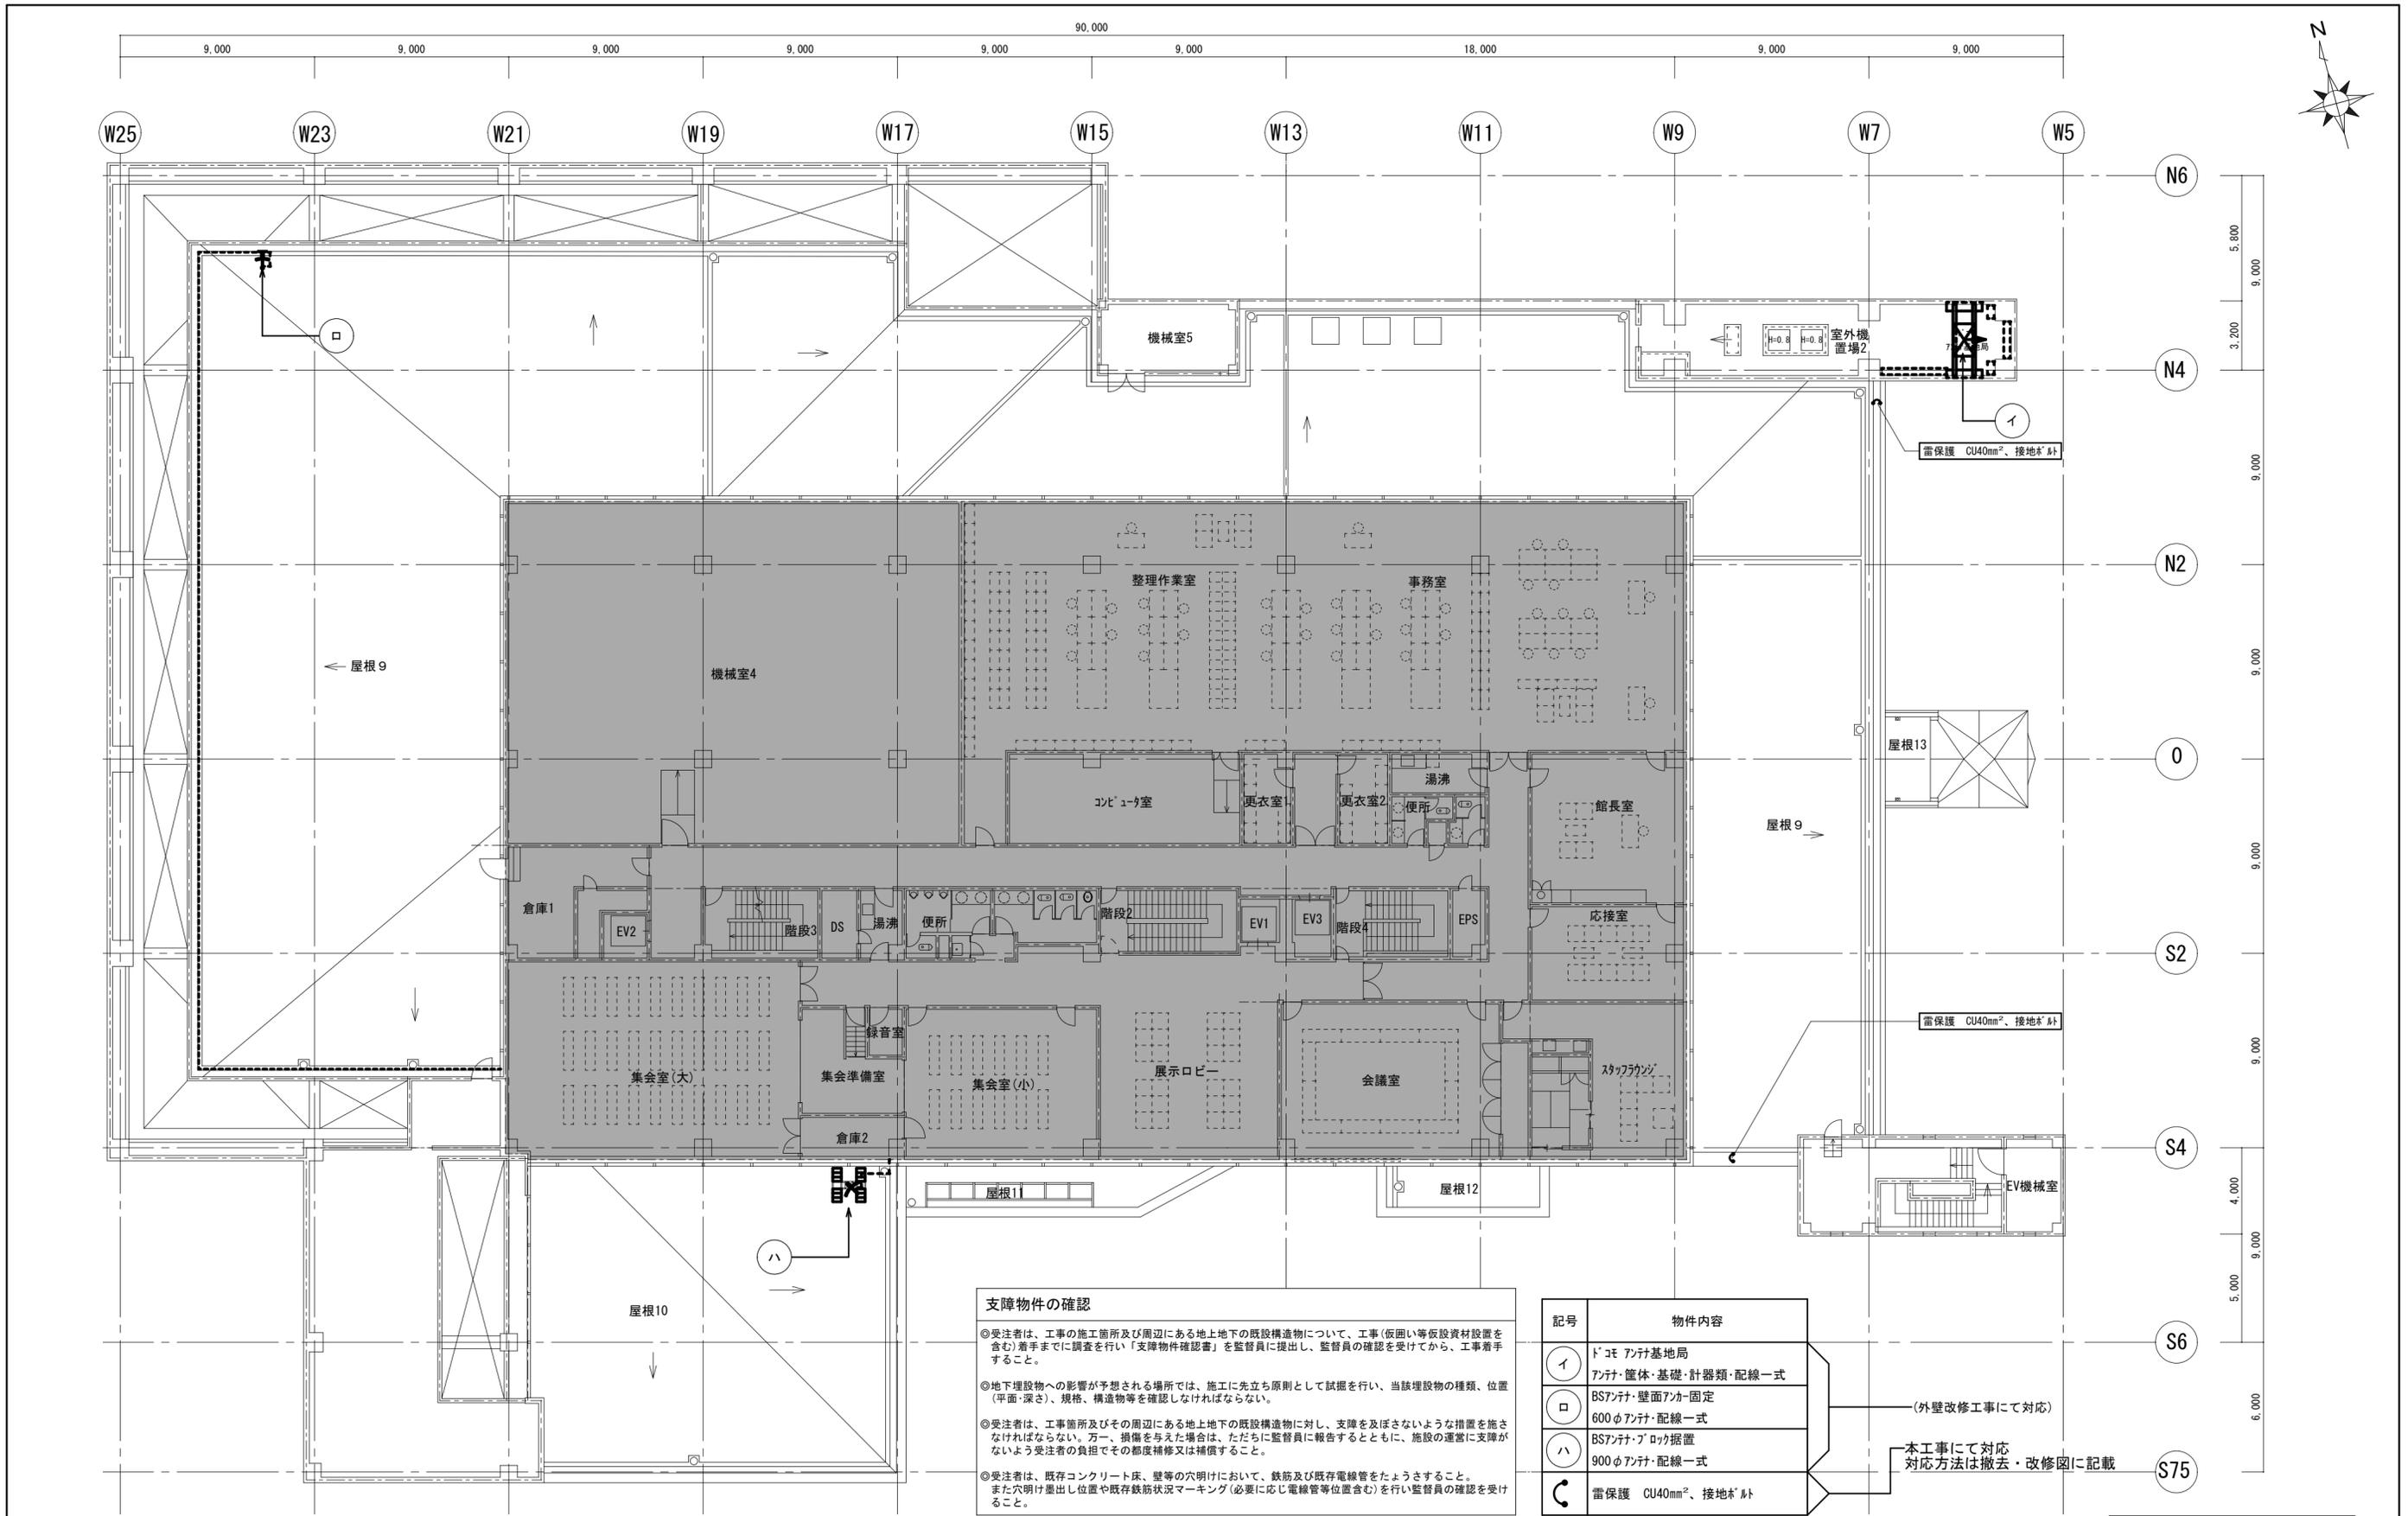
3階平面図 1/200

記号	物件内容
イ	ドコモ アンテナ基地局
□	アンテナ・筐体・基礎・計器類・配線一式
○	BSアンテナ・壁面アンテナ固定
△	600φアンテナ・配線一式
ハ	BSアンテナ・ブローカ据置
ニ	900φアンテナ・配線一式
シ	雷保護 CU40mm ² ・接地棒 1本

本工事にて対応
対応方法は撤去・改修図に記載
