高島地区高島北工区 対象施設位置平面図 (1/2) S=1:1000

| 【高島地区 高島北工区】 | |
| 工事名 | R6徳土 推養港海岸(高島地区) 橋・嶋門高島防波堤補修工事(2) (担い手確保型) |

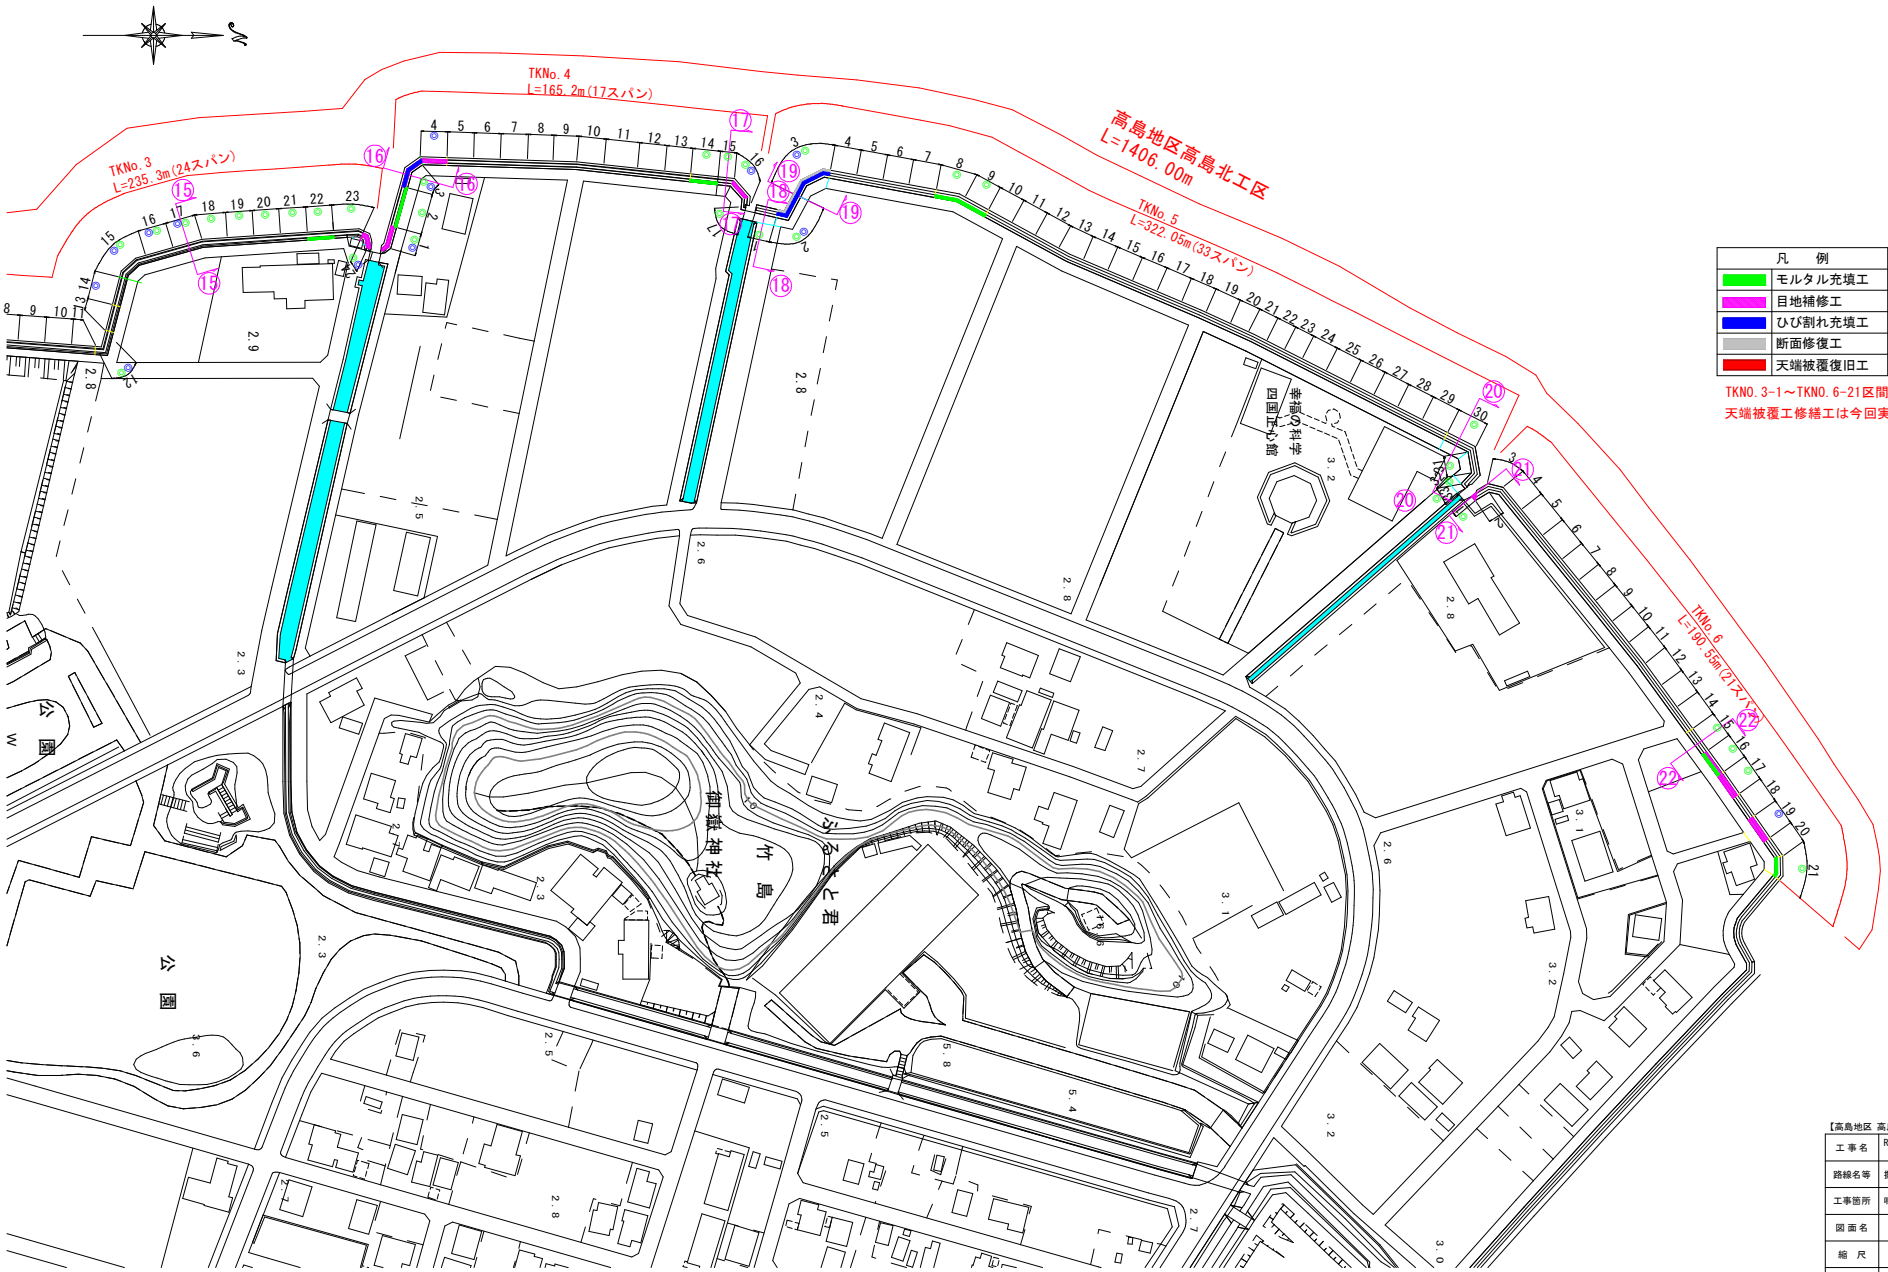
高島地区高島北工区 対象施設位置平面図 (2/2) S=1:1000

TKNo. 3-1～TKNo. 6-21区間 (図面番号13/25～25/25) は  
天端被覆工修繕工は今回実施しない

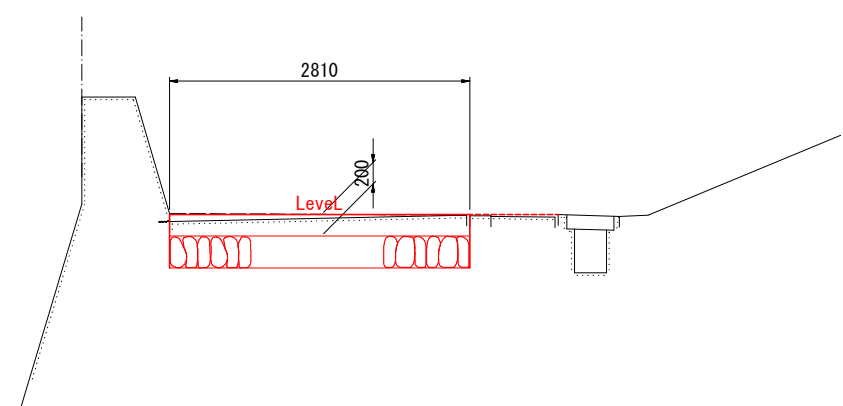
天端被覆工 損傷復旧標準断面図 S=1:25

TKNO. 2-5 ⑬  
GH= 4.300  
FH=

- ※復旧施工時 留意事項
- 1) 損傷天端被覆工の撤去後、修繕部の高さ調整を目的に補足材を用いて『不陸整正』を実施する。  
補足材料の平均厚をt=5cmと想定する。
  - 2) 復旧天端被覆工 設置高の設定方針  
縦断方向：復旧する起終点部では、既設天端被覆工との整合を図るため、滑らかに摺り付ける。  
横断方向：陸地側構造物(側溝・土留め壁等)の天端高との整合を図り、Level勾配を基本とする。  
水溜まり防止の観点から、海岸施設に向かっての下り勾配は、施工不適とする。

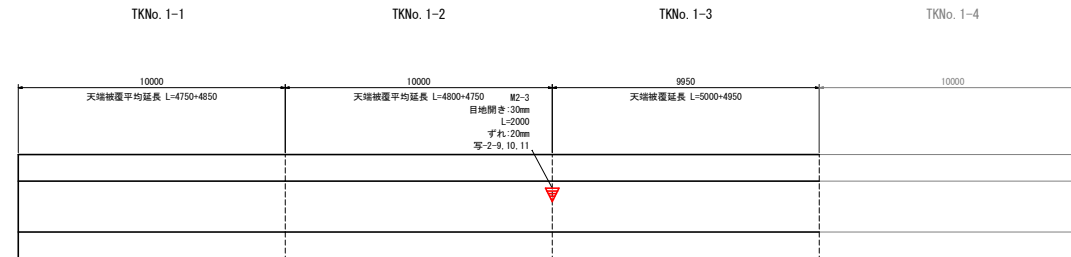
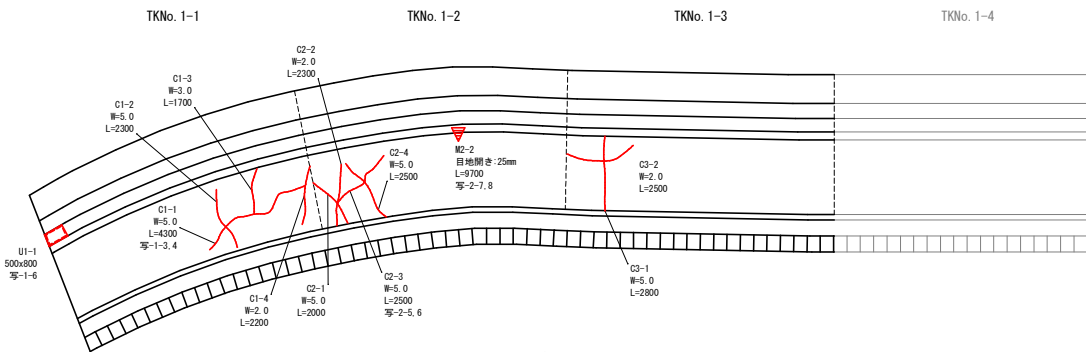
## 高島地区高島北工区 TKN0. 1 補修箇所展開図 (1) S=1:100

(TKNo. 1-1~1-3)

正面図 (海側)

平面図

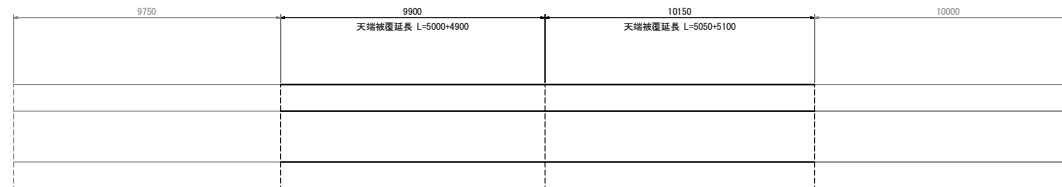
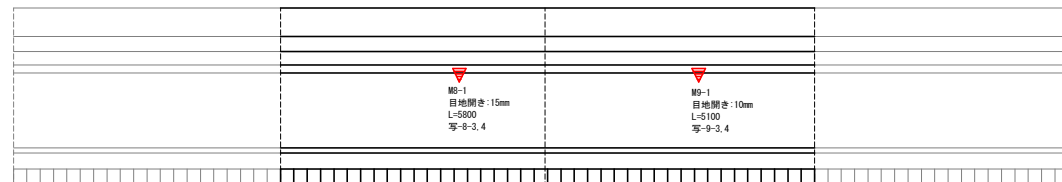
高島地区高島北工区 TKNo. 1 補修箇所展開図 (2) S=1:100

(TKNo. 1-8, 1-9)

正面図 (海側)

平面図

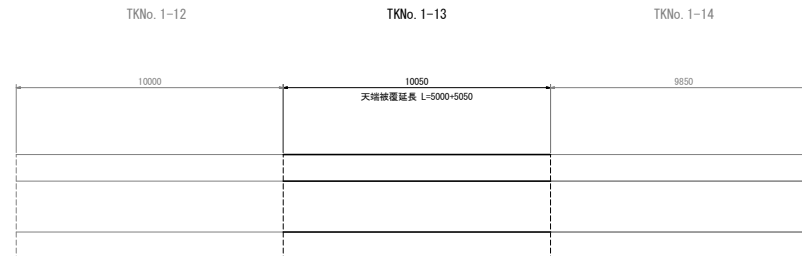
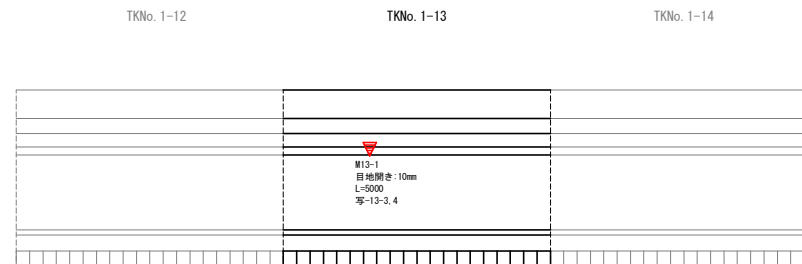
(TKNo. 1-13)

正面図 (海側)

平面図

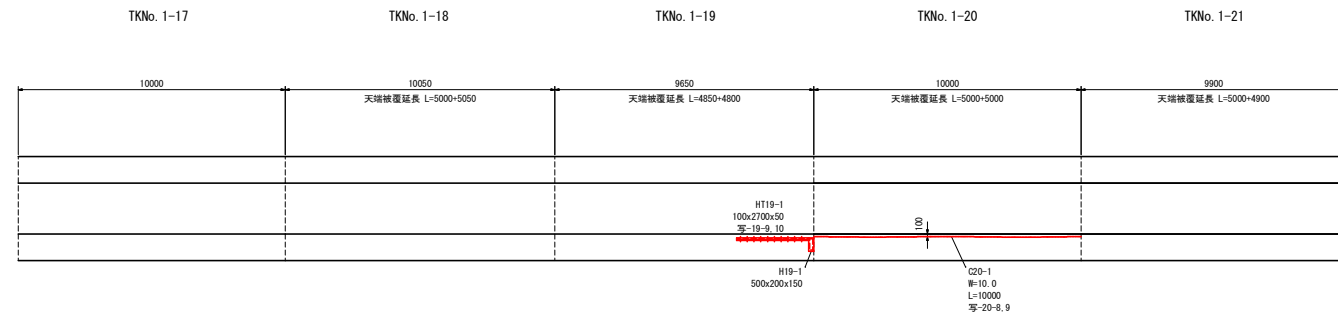
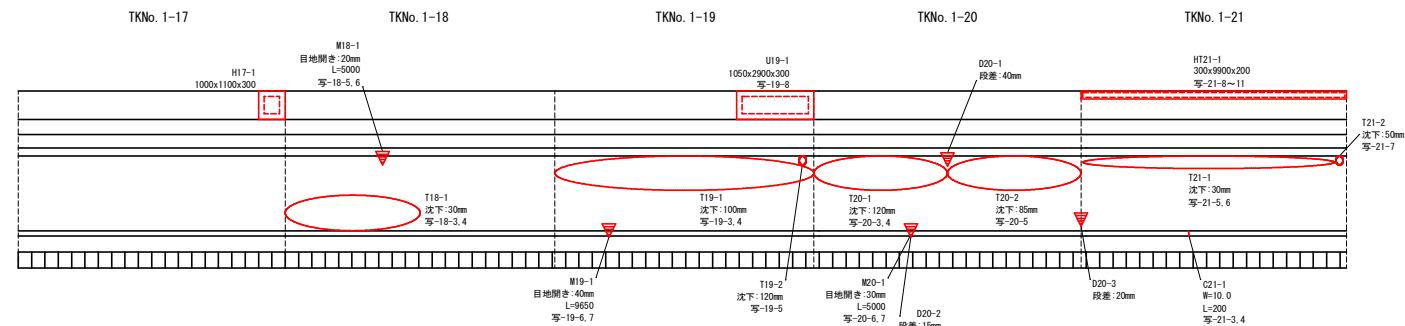
(TKNo. 1-18~1-21)

正面図 (海側)

平面図

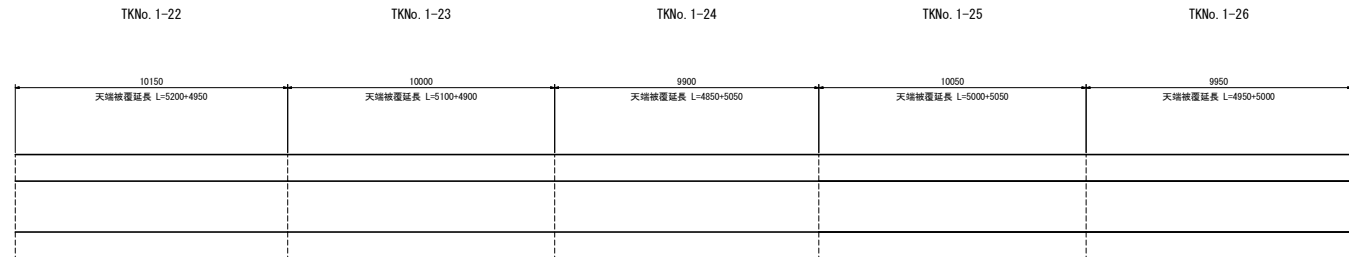
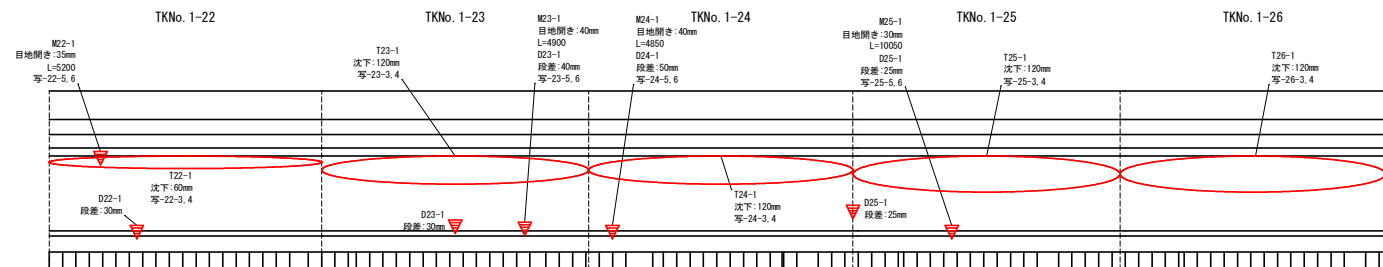
(TKNo. 1-22~1-26)

正面図 (海側)

平面図

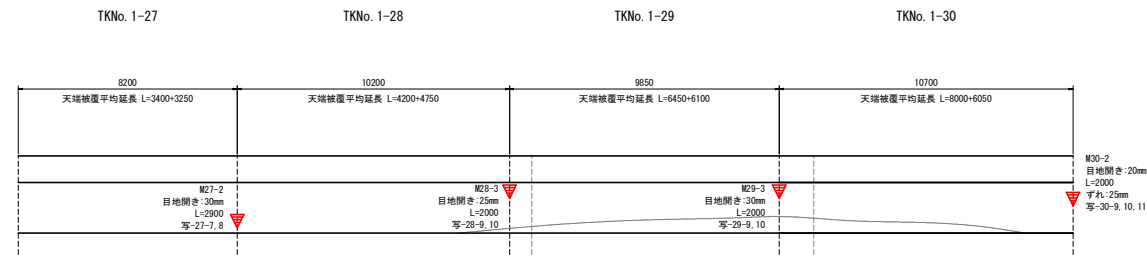
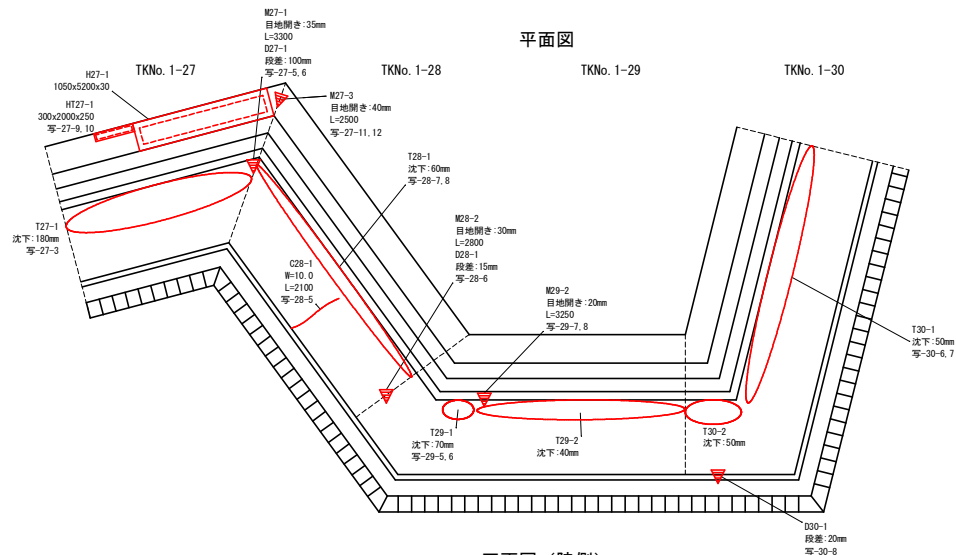
(TKNo. 1-27~1-30)

正面図 (海側)

平面図

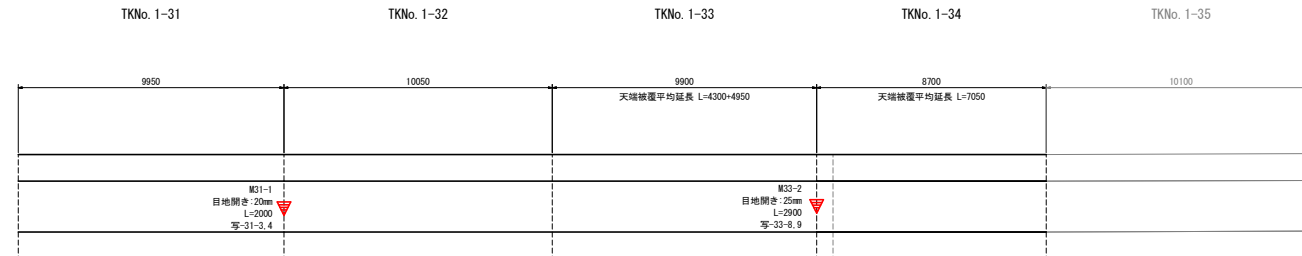
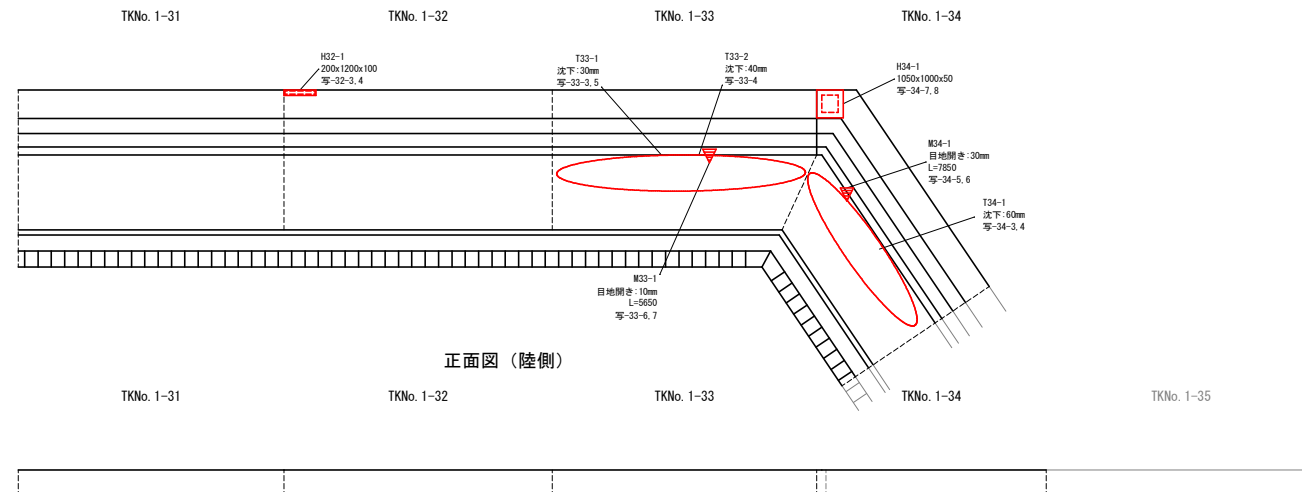
(TKNo. 1-31~1-34)

正面図 (海側)

平面図

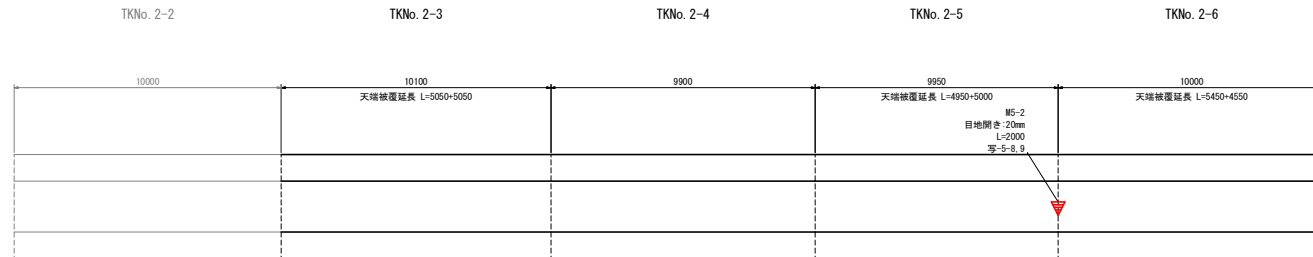
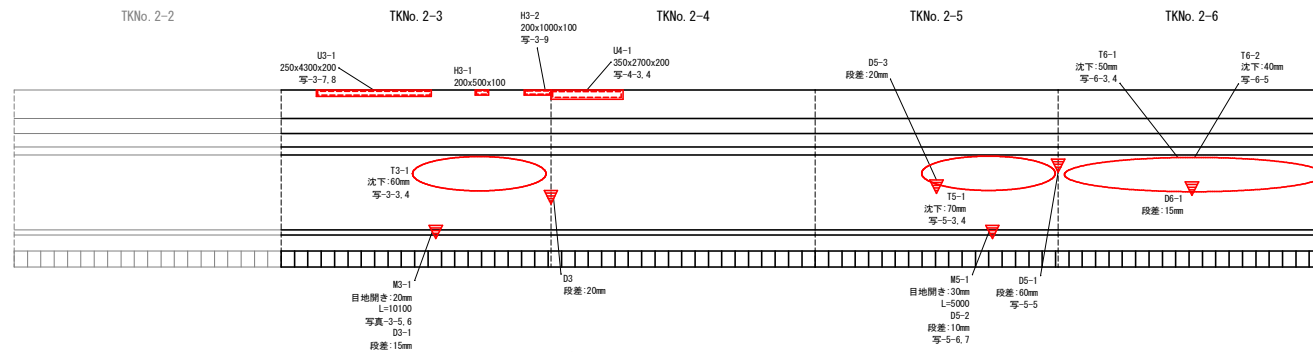
(TKNo. 2-3~2-6)

正面図 (海側)

平面図

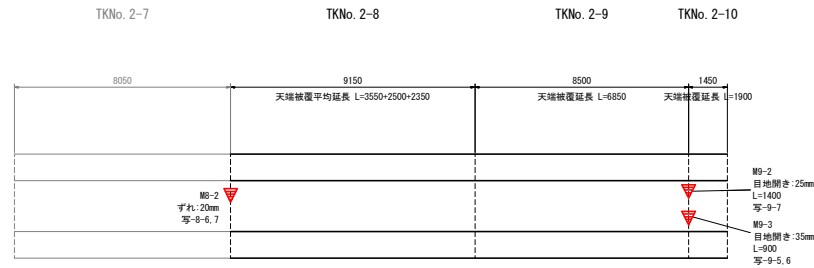
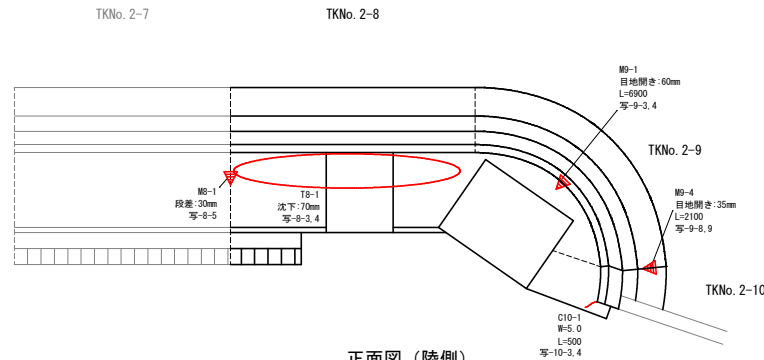
(TKNo. 2-8~2-10)

正面図 (海側)

平面図

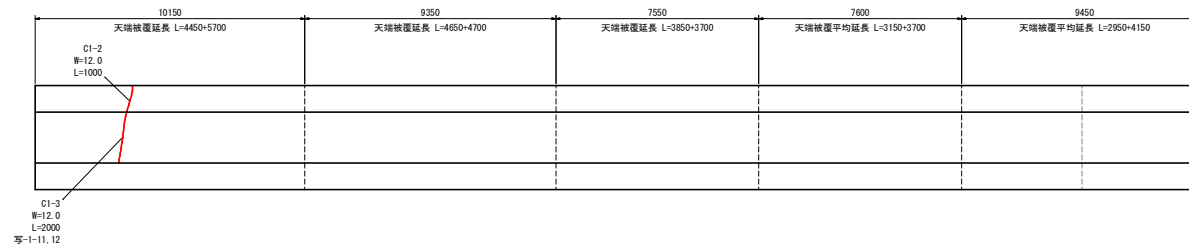
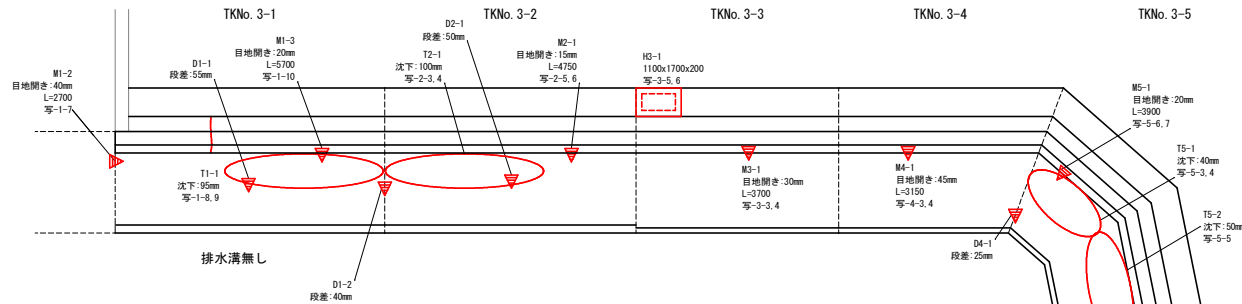
正面図 (海側)

TKNo. 3-1 TKNo. 3-2 TKNo. 3-3 TKNo. 3-4 TKNo. 3-5

平面図

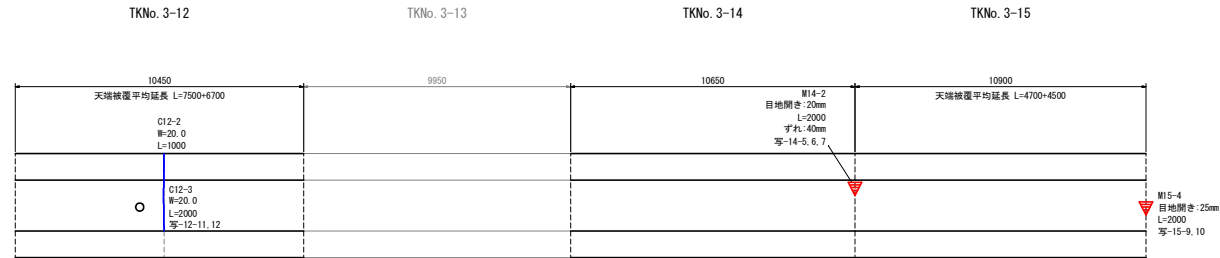
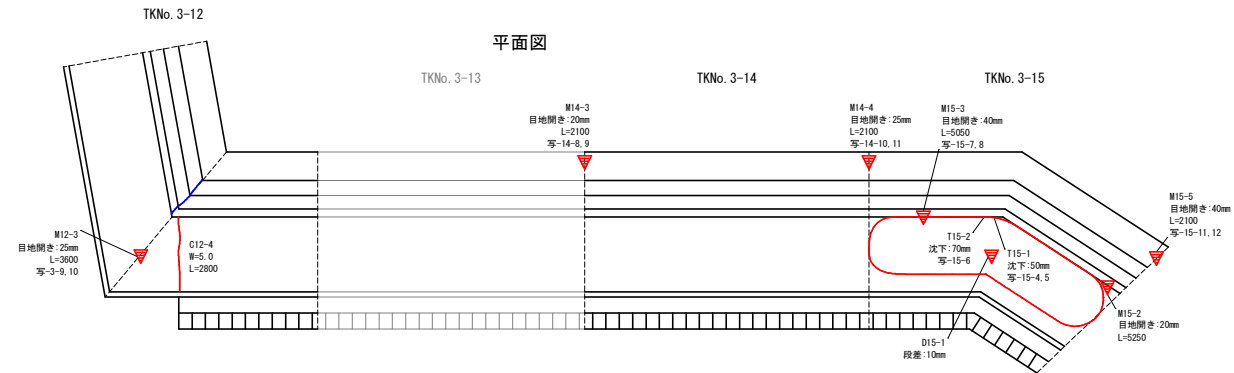
(TKNo. 3-12, 3-14, 3-15) TKNo. 3-1～TKNo. 6-21区間 (図面番号13/25～25/25) は  
 天端被覆工修繕工は今回実施しない

正面図 (海側)

平面図

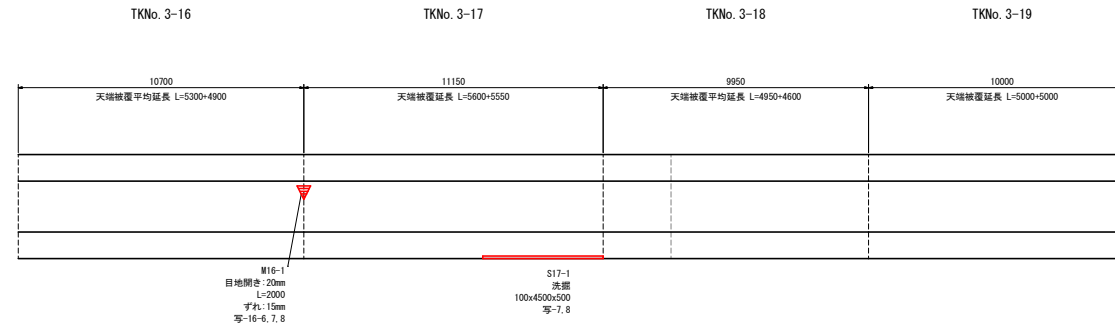
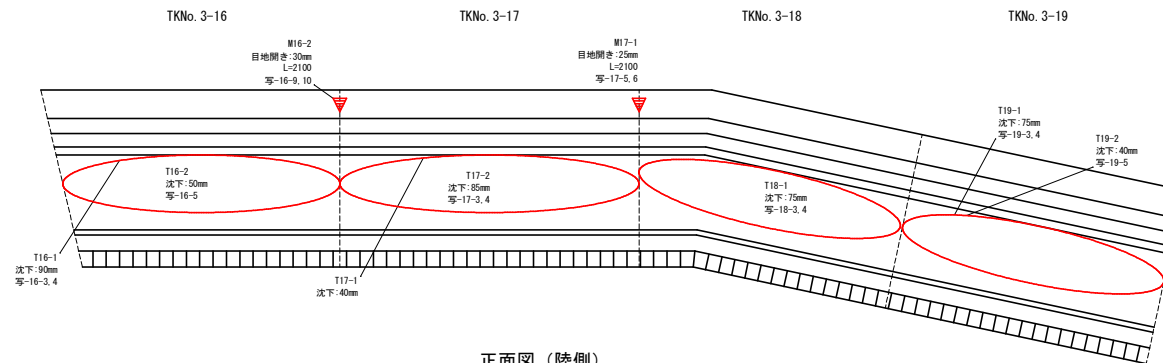
(TKNo. 3-16~3-19) **TKNo. 3-1~TKNo. 6-21区間 (図面番号13/25~25/25) は  
天端被覆工修繕工は今回実施しない**

正面図 (海側)

平面図

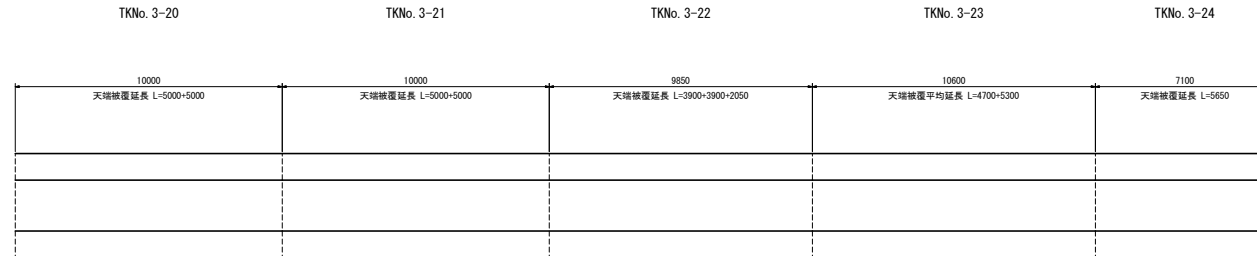
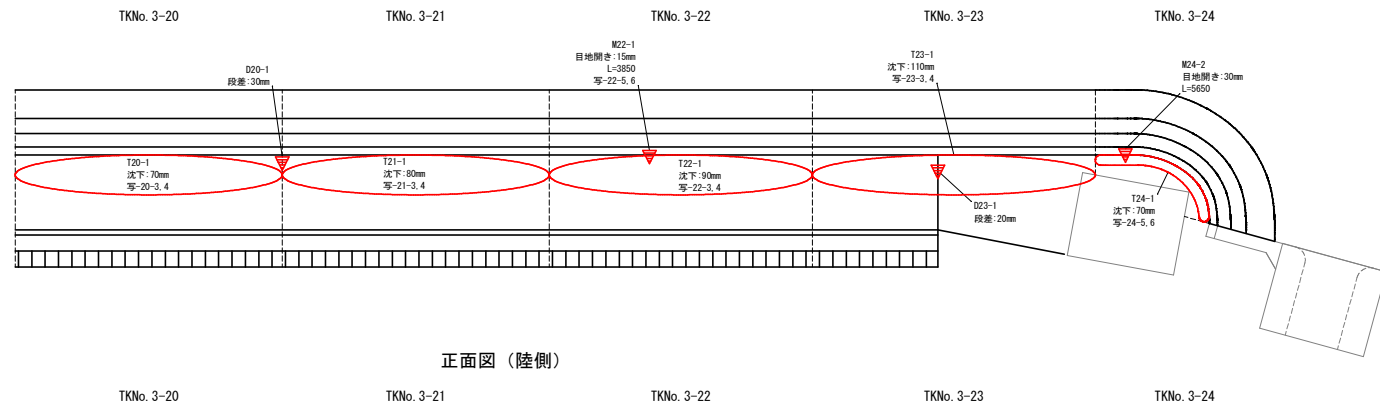
(TKNo. 3-20~3-24) **TKNo. 3-1~TKNo. 6-21区間 (図面番号13/25~25/25) は  
天端被覆工修繕工は今回実施しない**

正面図 (海側)

平面図

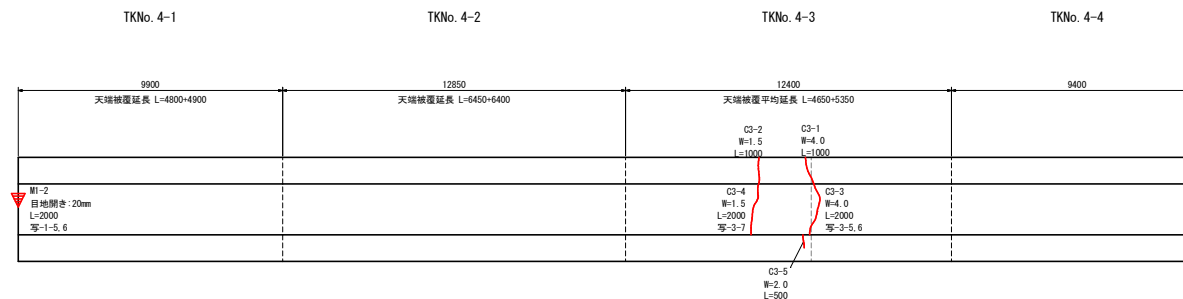
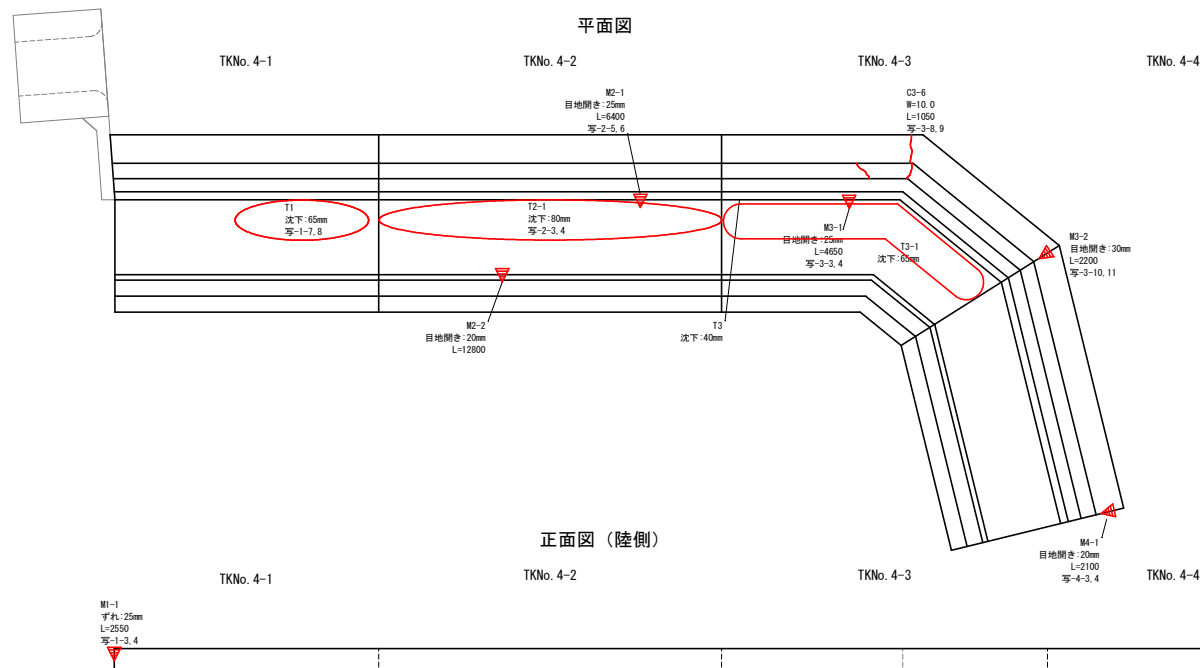
(TKNo. 4-1~4-4) TKNo. 3-1~TKNo. 6-21区間 (図面番号13/25~25/25) は  
天端被覆工修繕工は今回実施しない

## 正面図 (海側)

## 平面図

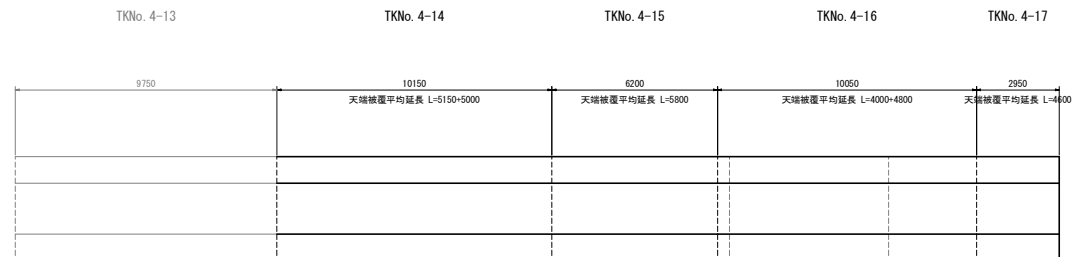
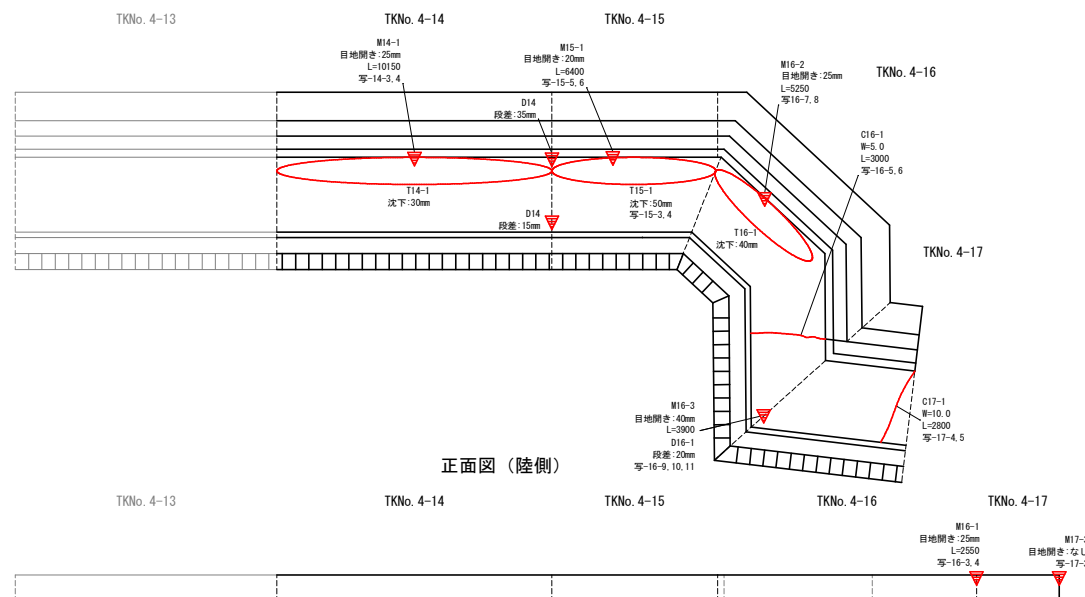
(TKNo. 4-14~4-17) **TKNo. 3-1~TKNo. 6-21区間 (図面番号13/25~25/25) は天端被覆工修繕工は今回実施しない**

正面図 (海側)

平面図

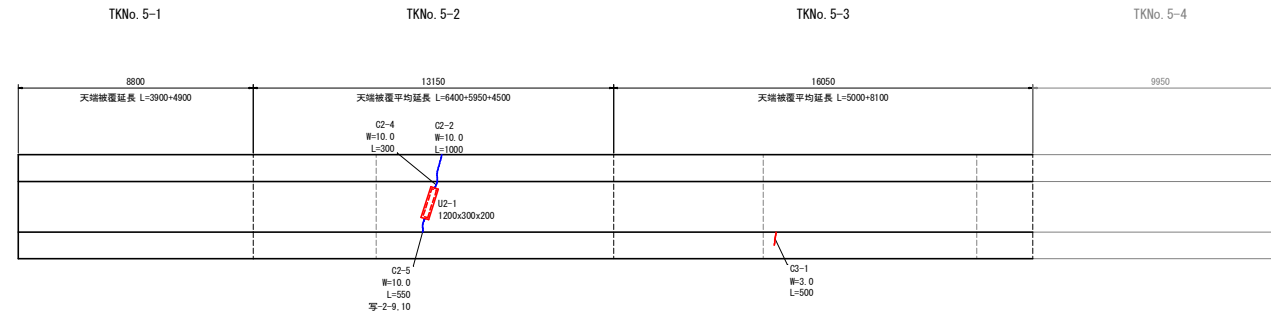
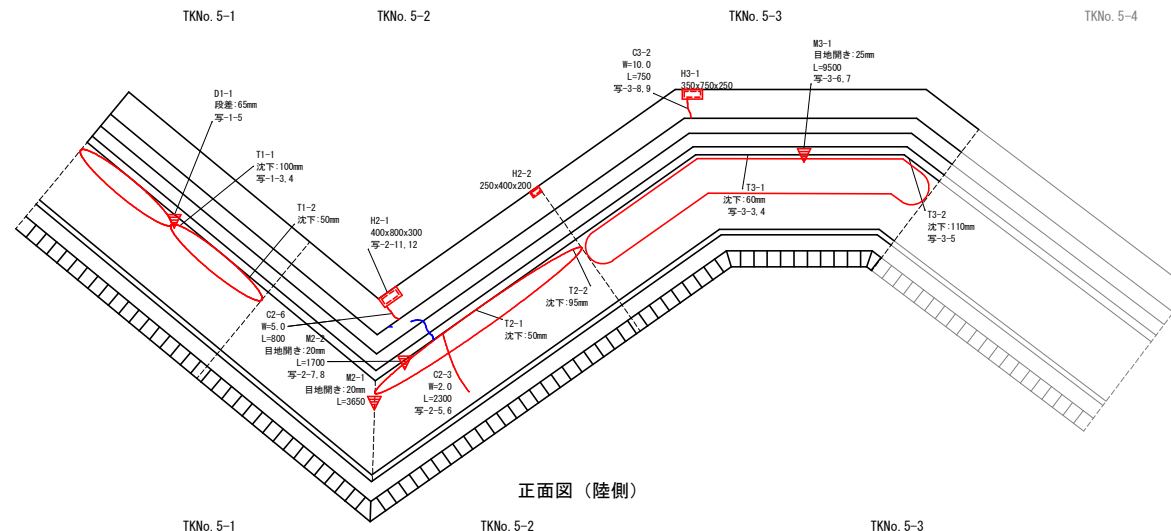
(TKNo. 5-1~5-3) TKNo. 3-1~TKNo. 6-21区間 (図面番号13/25~25/25) は  
天端被覆工修繕工は今回実施しない

正面図 (海側)

平面図

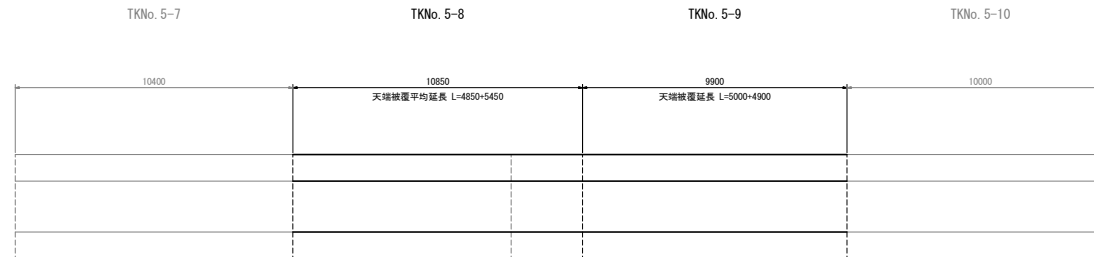
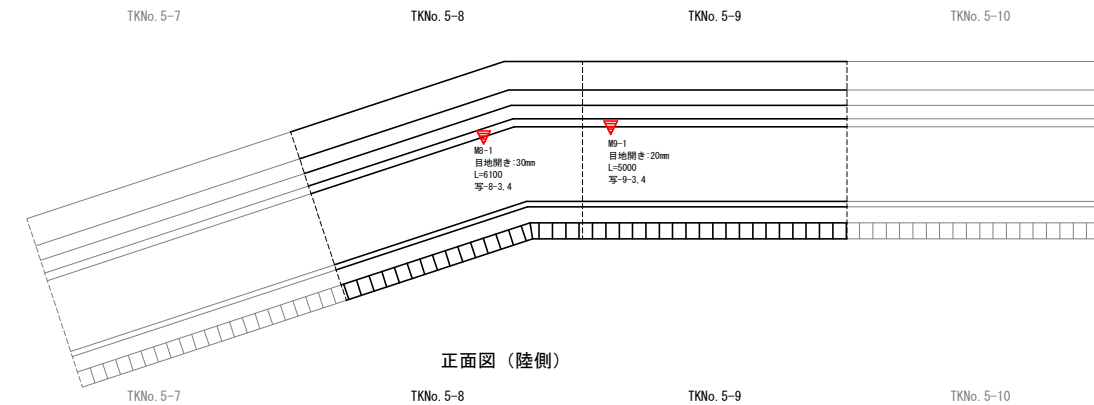
(TKNo. 5-8, 5-9) **TKNo. 3-1~TKNo. 6-21区間 (図面番号13/25~25/25) は天端被覆工修繕工は今回実施しない**

正面図 (海側)

平面図

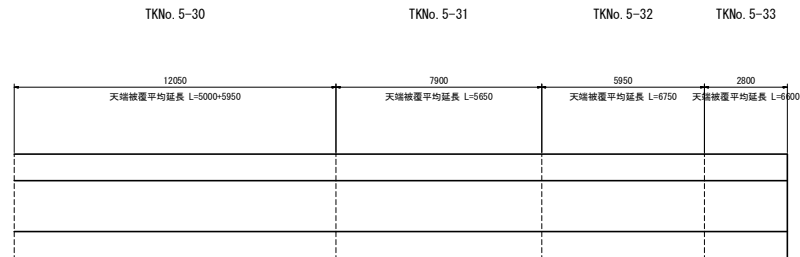
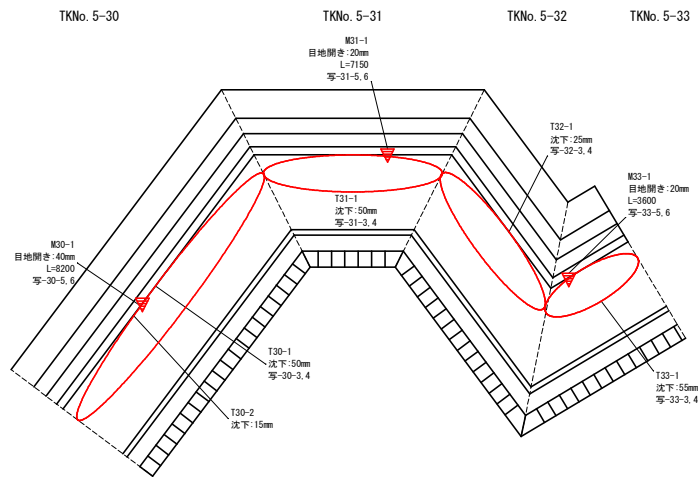
(TKNo. 5-30~5-33) TKNo. 3-1~TKNo. 6-21区間 (図面番号13/25~25/25) は  
天端被覆工修繕工は今回実施しない

正面図 (海側)

平面図

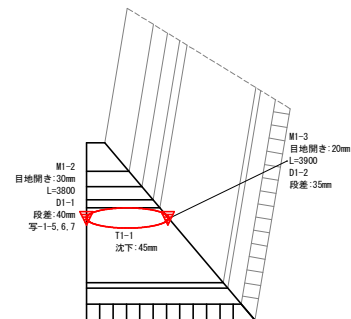
平面図

TKNo. 6-1 TKNo. 6-2

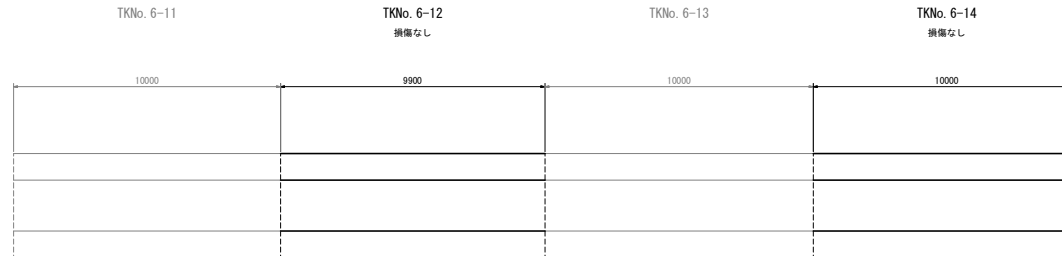
正面図 (海側)

(TKNo. 6-12, 6-14) TKNo. 3-1~TKNo. 6-21区間 (図面番号13/25~25/25) は  
天端被覆工修繕工は今回実施しない

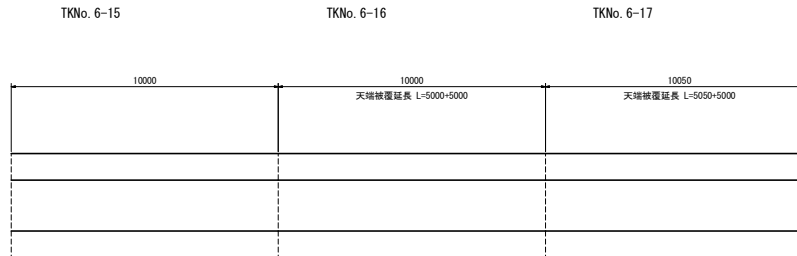
正面図 (海側)

(TKNo. 6-15~6-17) **TKNo. 3-1~TKNo. 6-21区間 (図面番号13/25~25/25) は  
天端被覆工修繕工は今回実施しない**

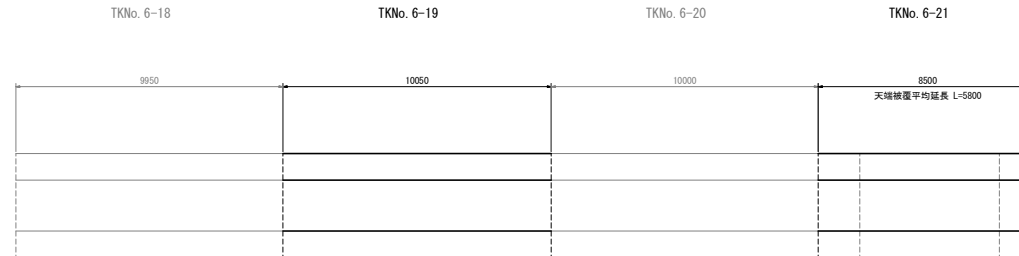
正面図 (海側)

(TKNo. 6-19, 6-21) **TKNO. 3-1~TKNO. 6-21区間 (図面番号13/25~25/25) は  
天端被覆工修繕工は今回実施しない**
