### 構 造 図 (1)

( 岡 1工区 )

工事名	R7馬耕 長寿命(	比 美馬南岸 2	2 用水路補修工	
路線名等	美馬南岸 2 地区			
工事個所	美馬郡つるぎ町貞光岡			
図面名	構造図 (1)			
縮尺	図示	図面番号	2 / 10	
会社名				
事業者名	德島県西部総合県	<b>尼馬農林水産</b>	部 美馬庁会

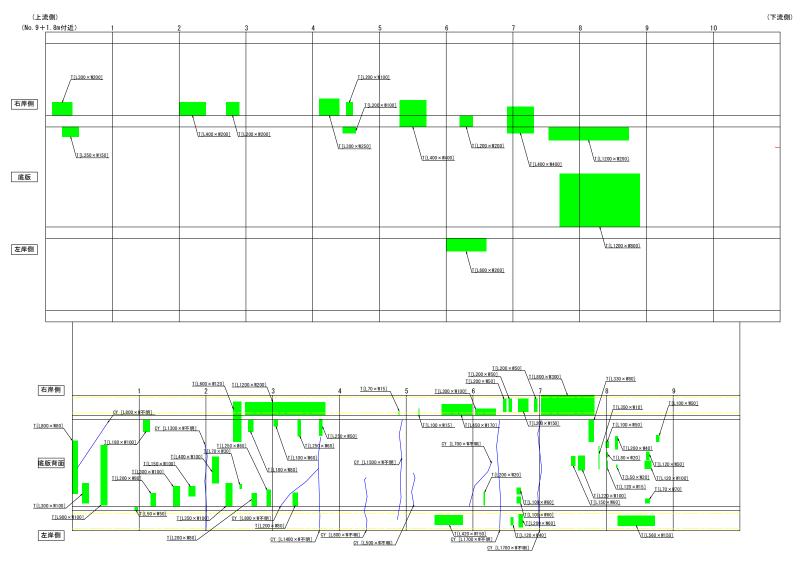
## 変状展開図 (3) <sub>S=1:20</sub>

[凡例]	単位:mm		
	ひび割れ(C) 1.0~2.0mm未満		鉄筋露出(T)
	ひび割れ(C) 2.0mm以上		目地劣化(MR)
	遊離石灰を伴うひび割れ(CY)		欠損・損傷 (K)

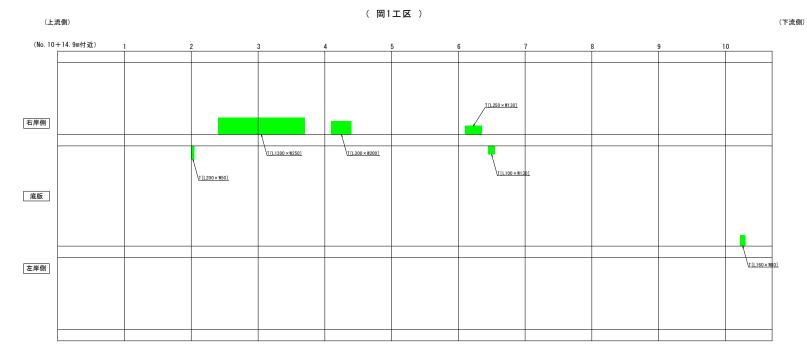
# <u>変状展開図</u>(5) <sub>S=1:20</sub>

[凡例]	単位:mm	
	ひび割れ(C) 1.0~2.0mm未満	鉄筋露出(T)
	ひび割れ(C) 2.0mm以上	目地劣化 (MR)
	遊離石灰を伴うひび割れ(CY)	欠損・損傷 (K)

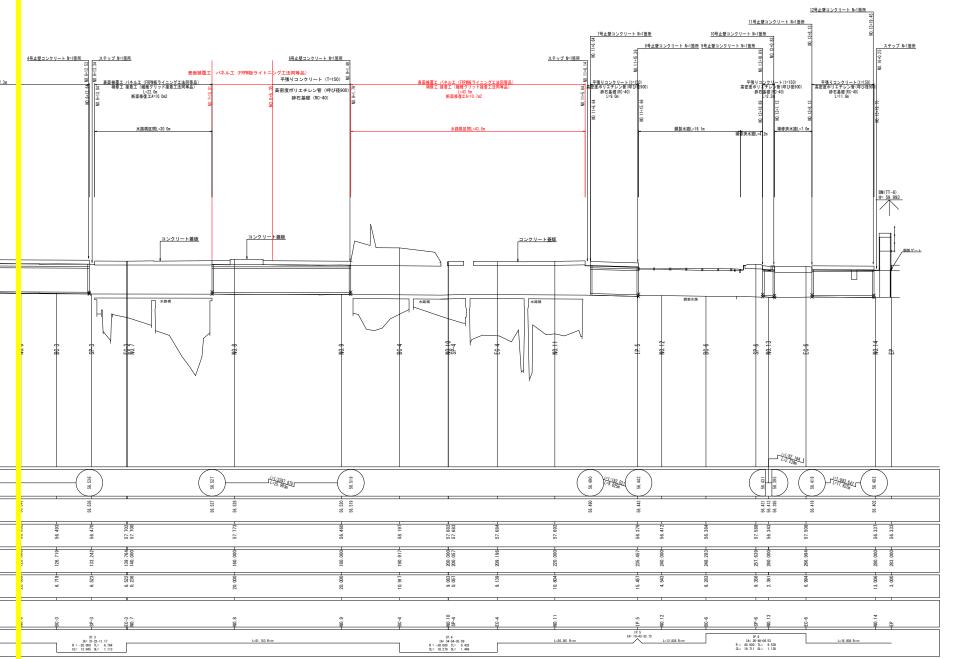
**縦断図** V=1/ 50 H=1/ 250

工事名	R7馬耕 長寿命(	: 美馬南岸 2	用水路補修工	
路線名等	美馬南岸 2 地区			
工事個所	美馬郡つるぎ町貞光岡 縦断図			
図面名				
縮尺	V=1/50 V=1/250 図面番号 9 / 10			
会社名				
事業者名	<b>结岛星西部约会星星层基林水瓷部 美国疗金</b>

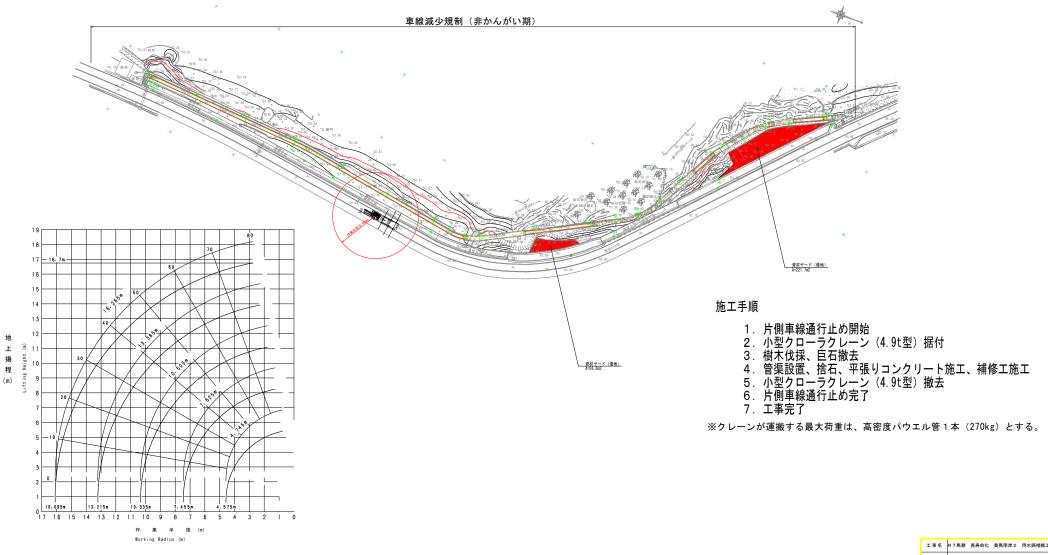
#### <u>施工計画図</u> s=1:500

工事名	R7馬耕 長寿命(	美馬南岸:	2 用水路補修工		
路線名等	美馬南岸 2 地区				
工事個所	美馬郡つるぎ町貞光間 施工計画図 図示 図面番号 10 / 10				
図面名					
縮尺					
会社名					
事業者名	徳島県西部総合県	德島県西部総合県民局農林水産部 美馬庁舎
