# 平面図 (1)

工事名	R1阿土 今津坂野海岸 (今津地区) 阿南 - 藤原川 海岸整備工事		
路線名等	今津坂野海岸 (今津地区)		
工事箇所	阿南市那賀川町江野島		
図面名	平面図 (1)		
縮尺	1:250	図面番号	1 / 6
会社名			
発注者	徳島県 南部総合振興局 農土整備課 <阿南庁舎>

# 標準断面図(胸壁工)

# 展開図(1) S=1:50

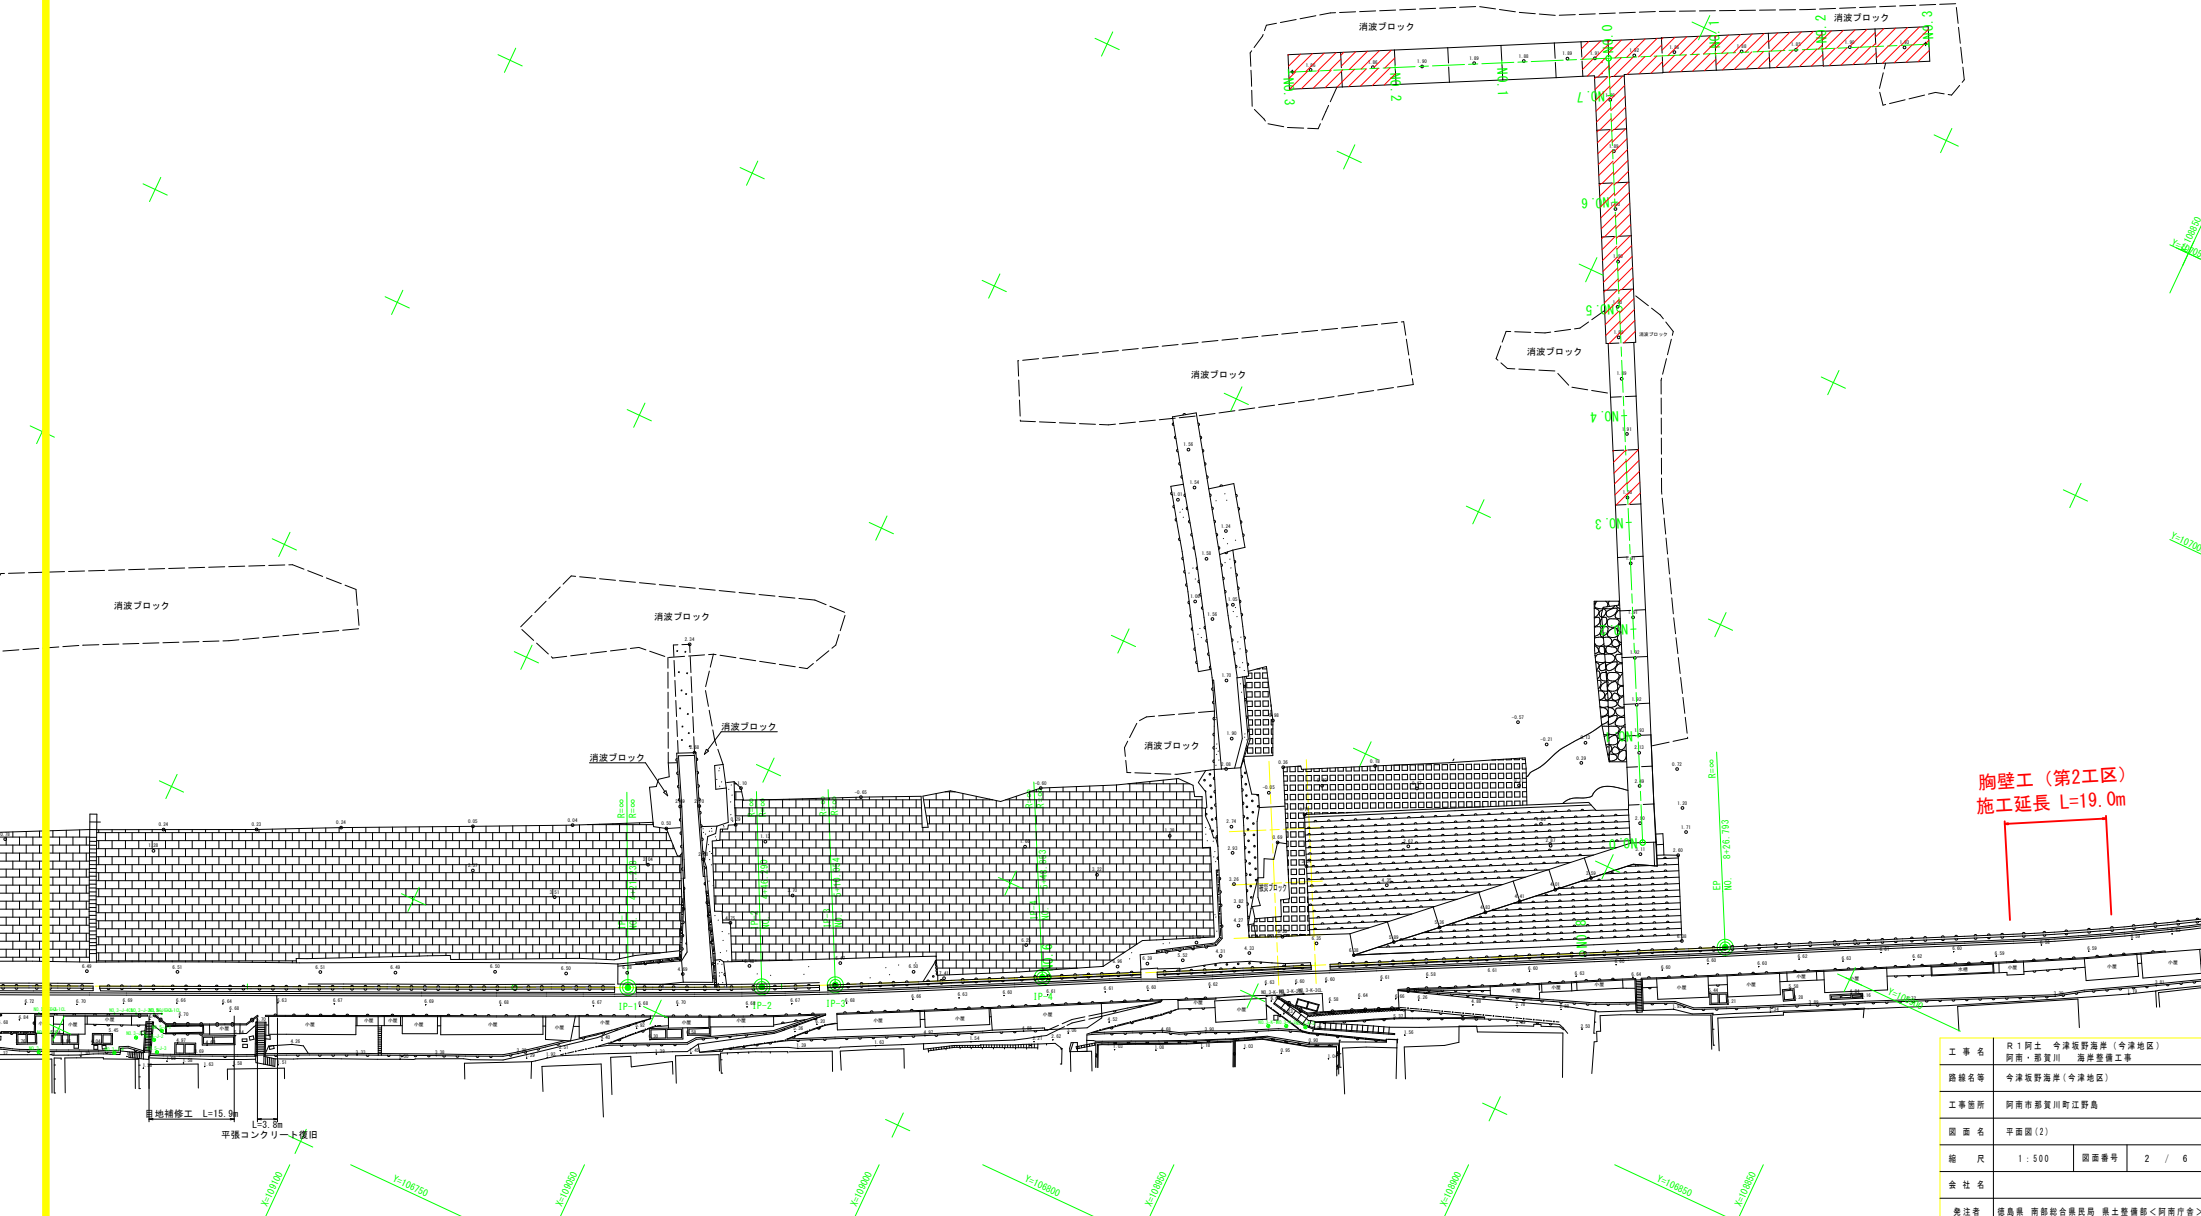
# 平面図 (2)

ひび割れ補修工

4号大型突堤

胸壁工 (第2工区)  
施工延長 L=19.0m

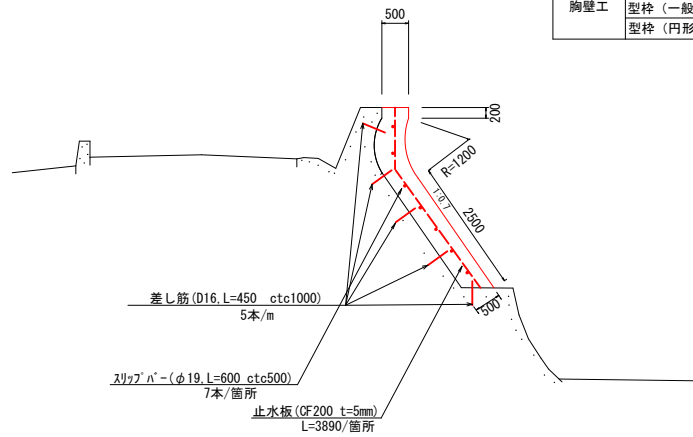
第1工区  
S=1:50

1m当り			
工種	区分	単位	数量
取壊し工	コンクリートはつり	m2	4.50
	コンクリート	m3	2.00
胸壁工	型枠 (一般型枠)	m2	2.70
	型枠 (円形型枠)	m2	1.18

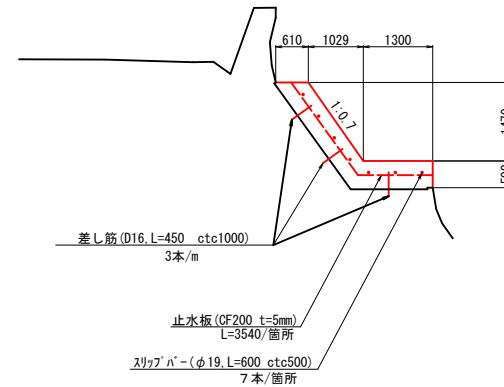
第2工区  
S=1:50

1m当り			
工種	区分	単位	数量
取壊し工	コンクリートはつり	m2	3.98
	コンクリート	m3	1.86
胸壁工	型枠 (一般型枠)	m2	2.29
	型枠 (円形型枠)	m2	—

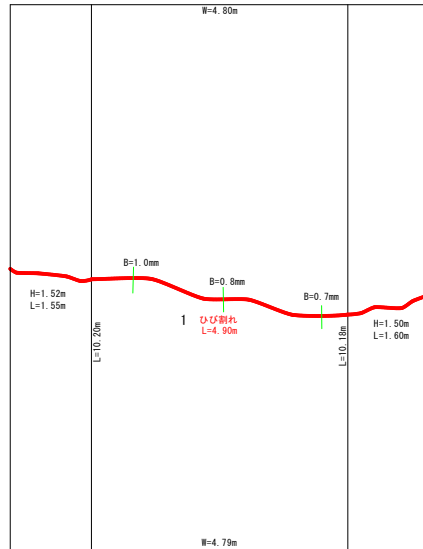
9ブロック

## 4号大型突堤 ひび割れ補修工

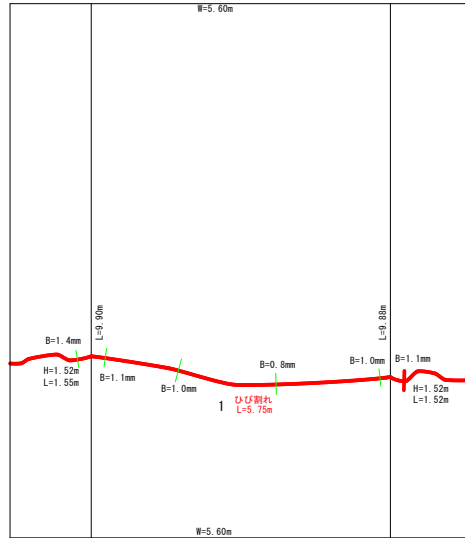
16ブロック

## 4号大型突堤 ひび割れ補修工

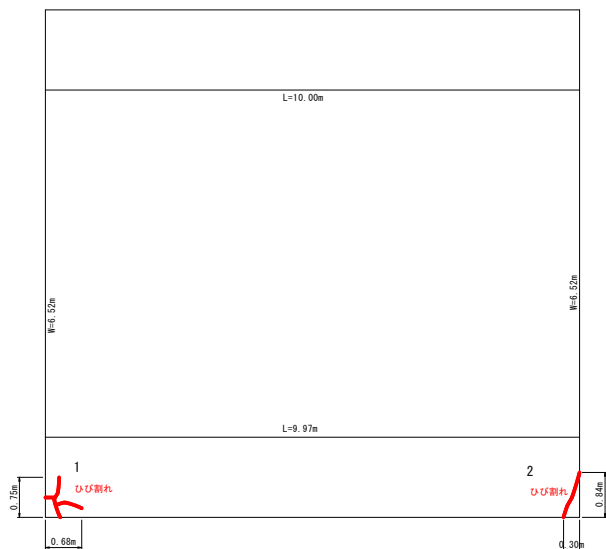
25ブロック

## 4号大型突堤 ひび割れ補修工
