| 委託業務名 | R2 三土 有瀬地すべり 三・西祖谷有瀬 地すべり調査業務 (1) | | |
| 路線名等 | 有瀬地すべり防止区域 | | |
| 委託業務箇所 | 三好市西祖谷山村有瀬 (第1分割) | | |
| 図面名 | 有瀬地区全体平面図 | | |

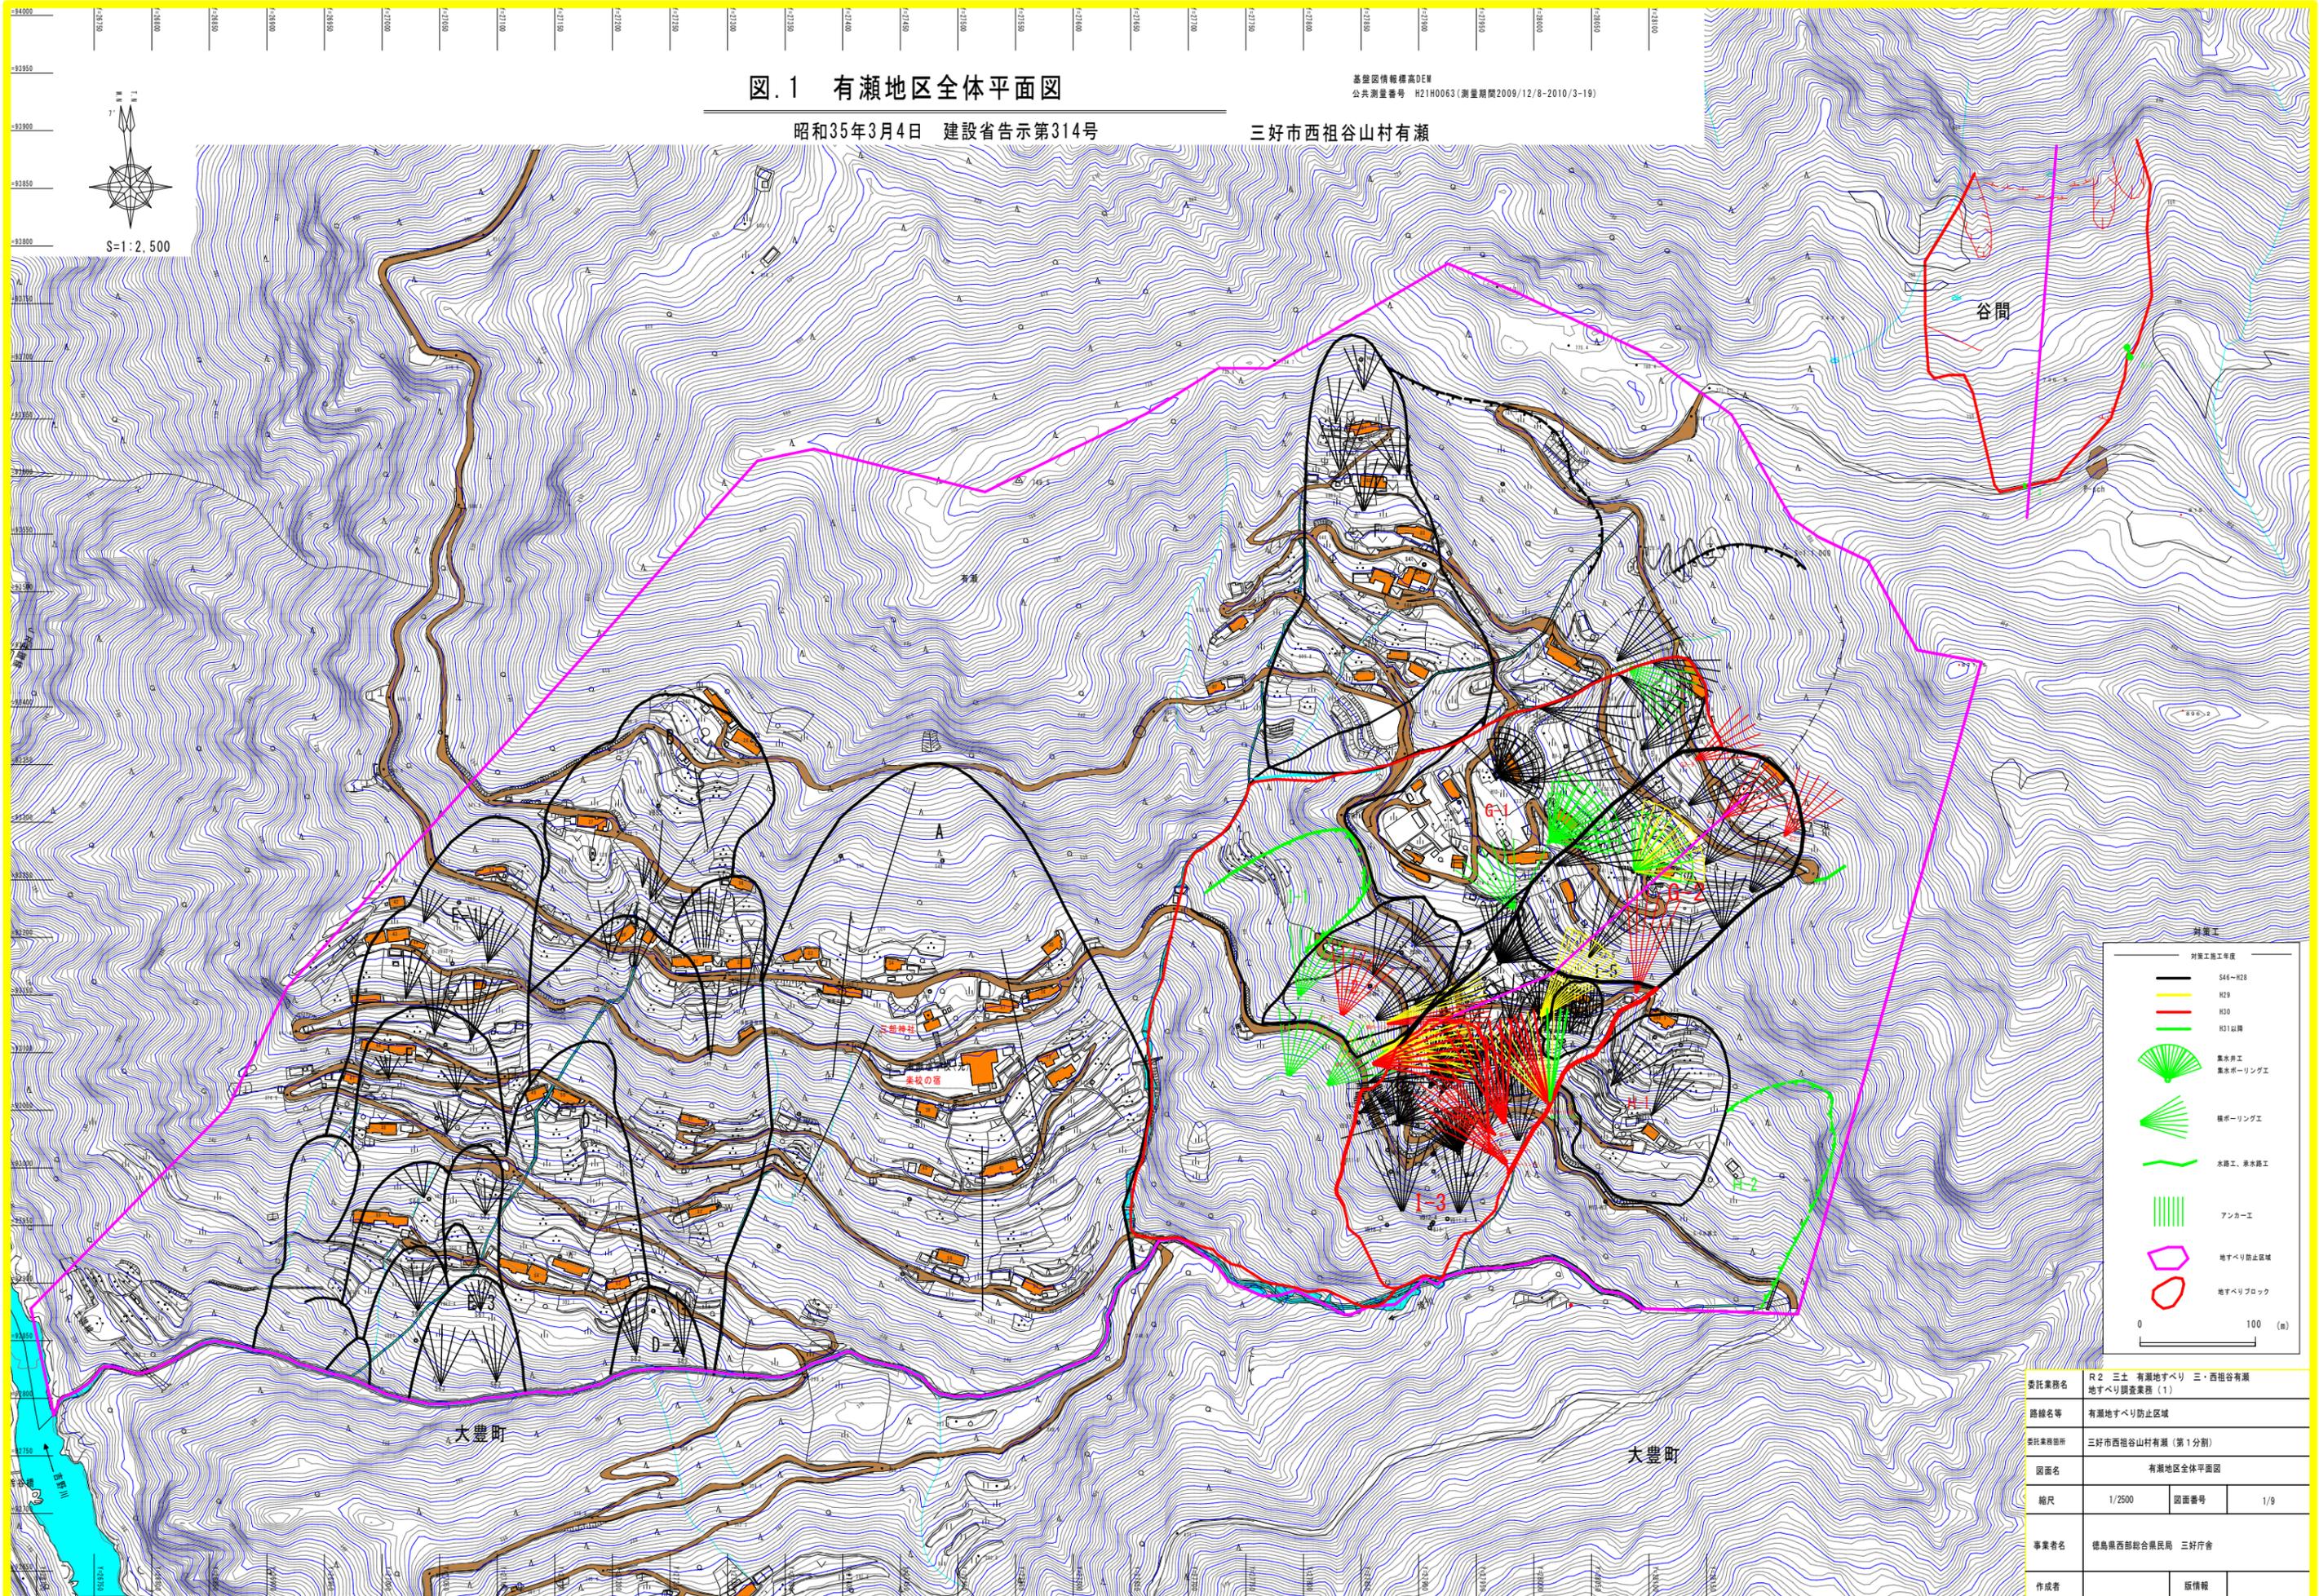
図.1 有瀬地区全体平面図

基礎図情報標高DEM
公共測量番号 H21H0063 (測量期間2009/12/8-2010/3/19)

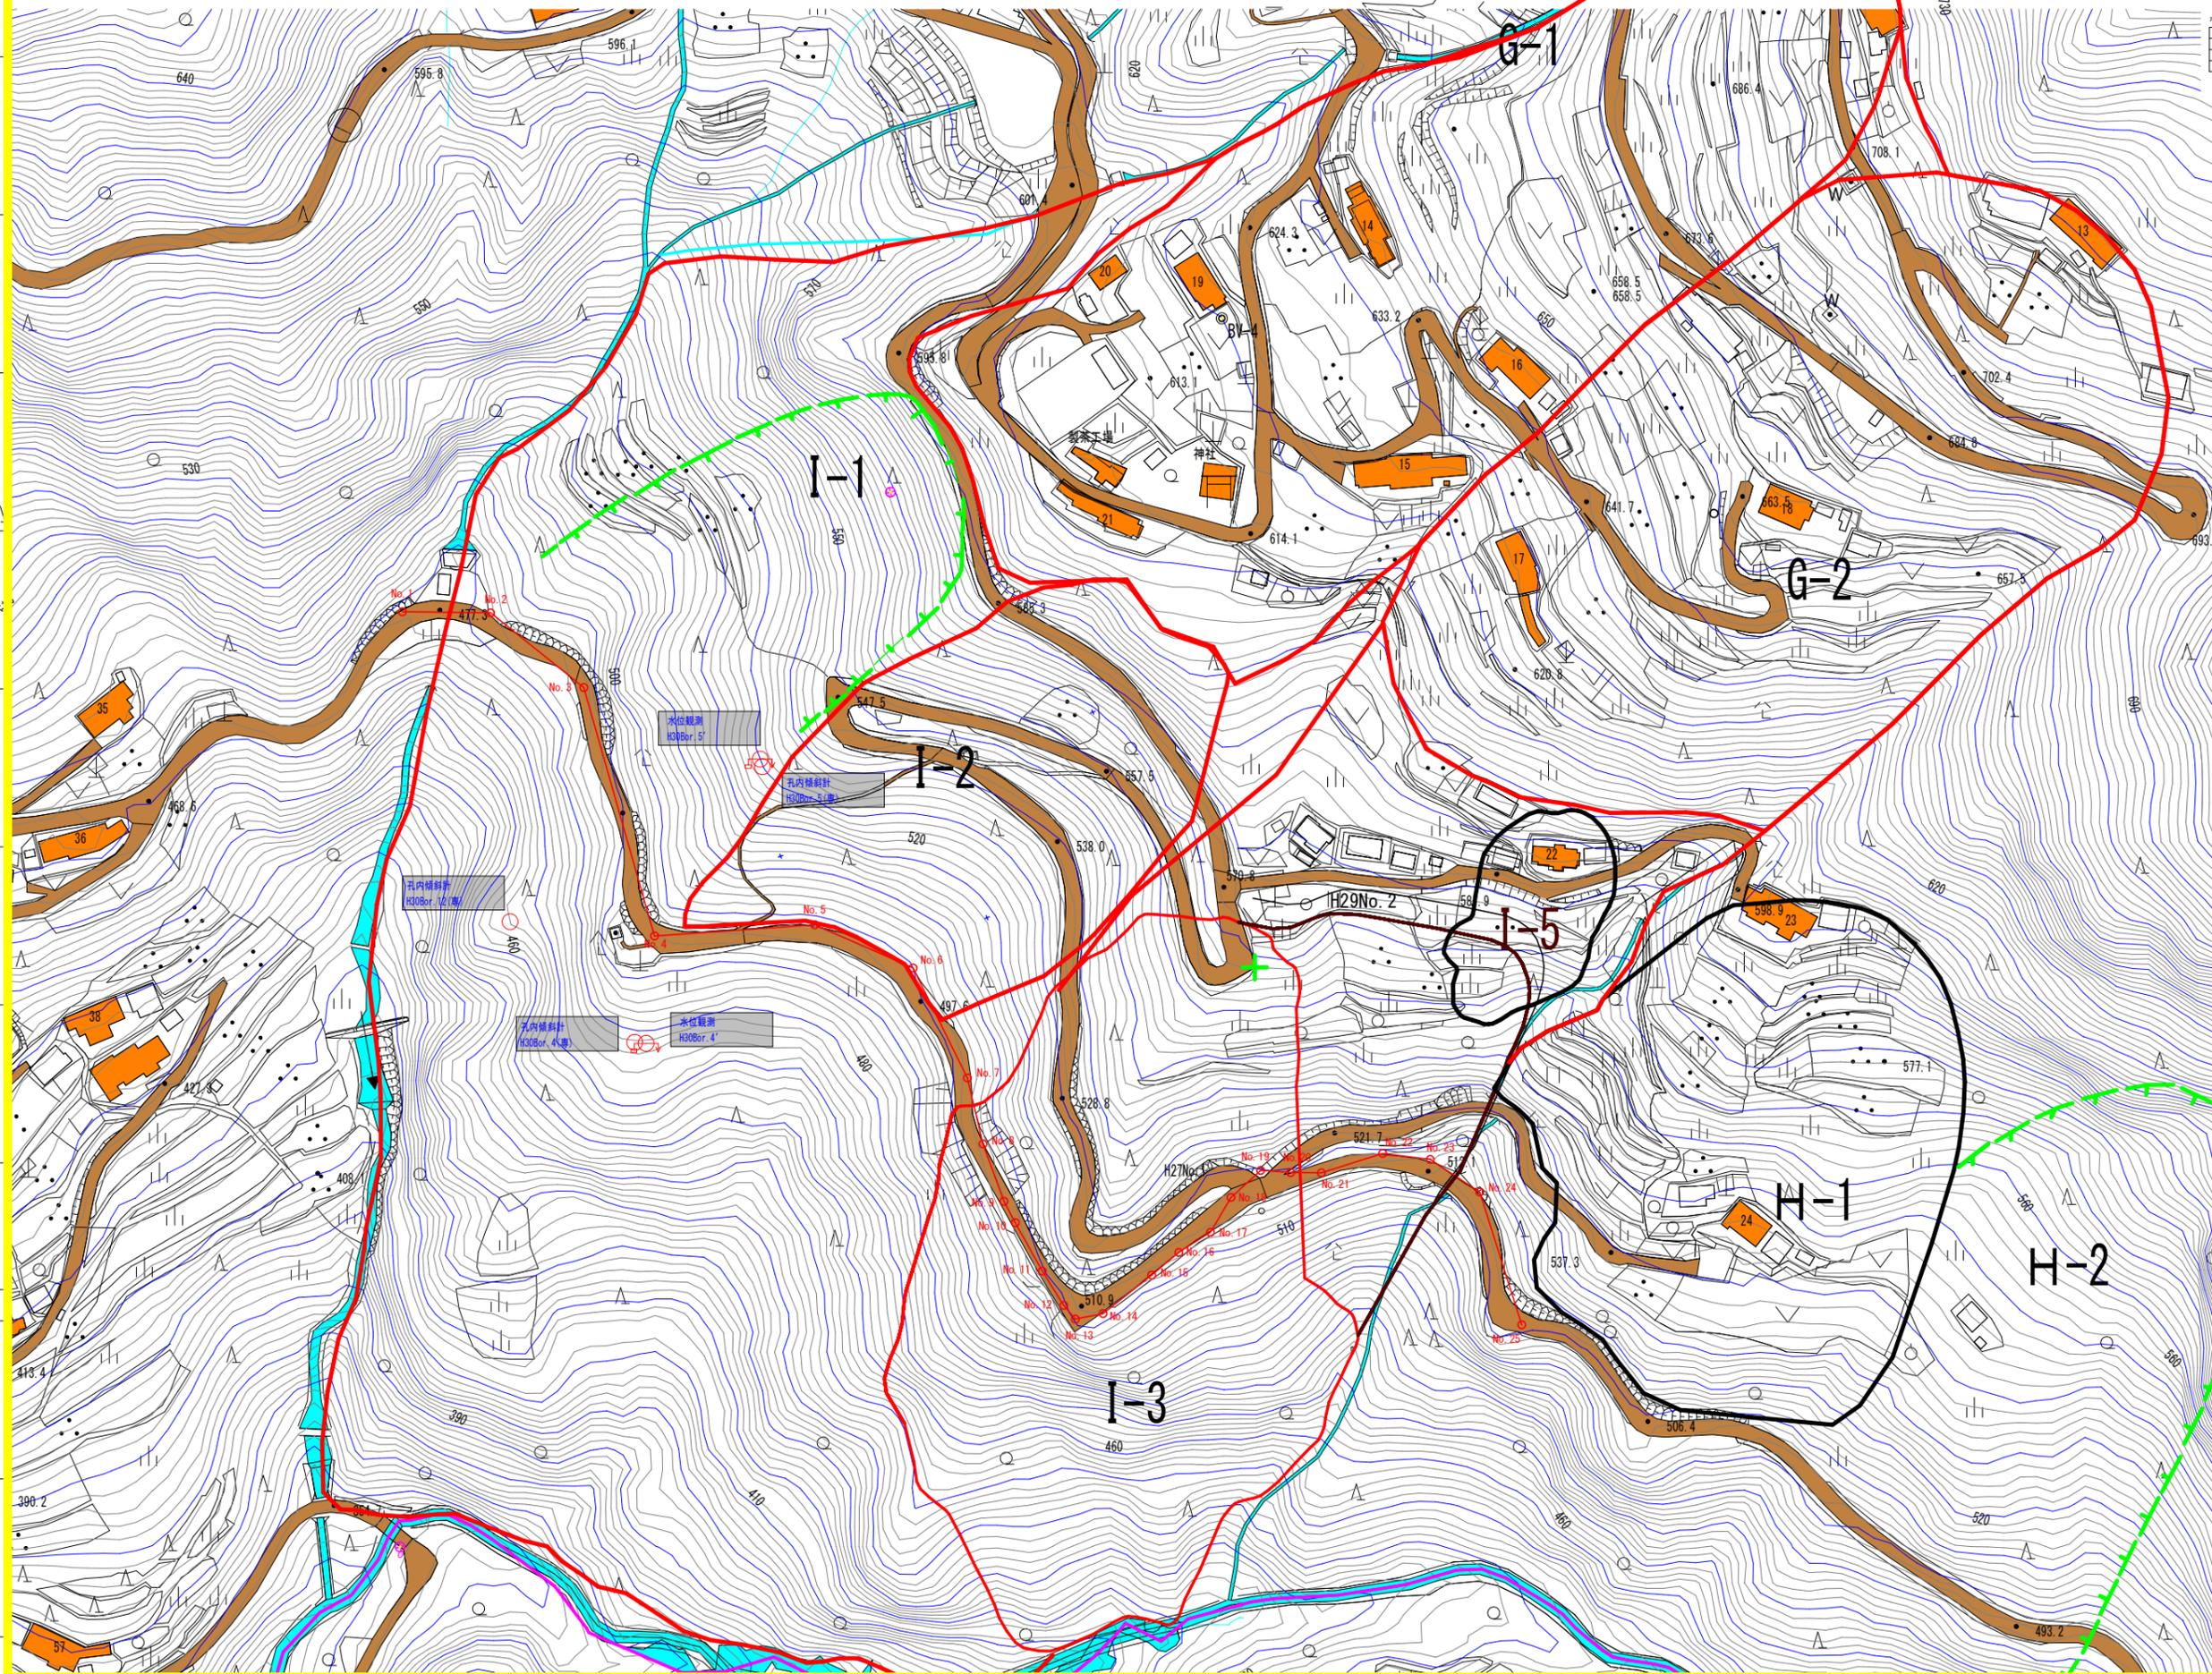
| 図面名 | 上流大規模ブロック調査計画平面図 | | |

- 孔内傾斜計観測
- └┘ 水位観測(自記水位計)
- 移動杭観測(25点)

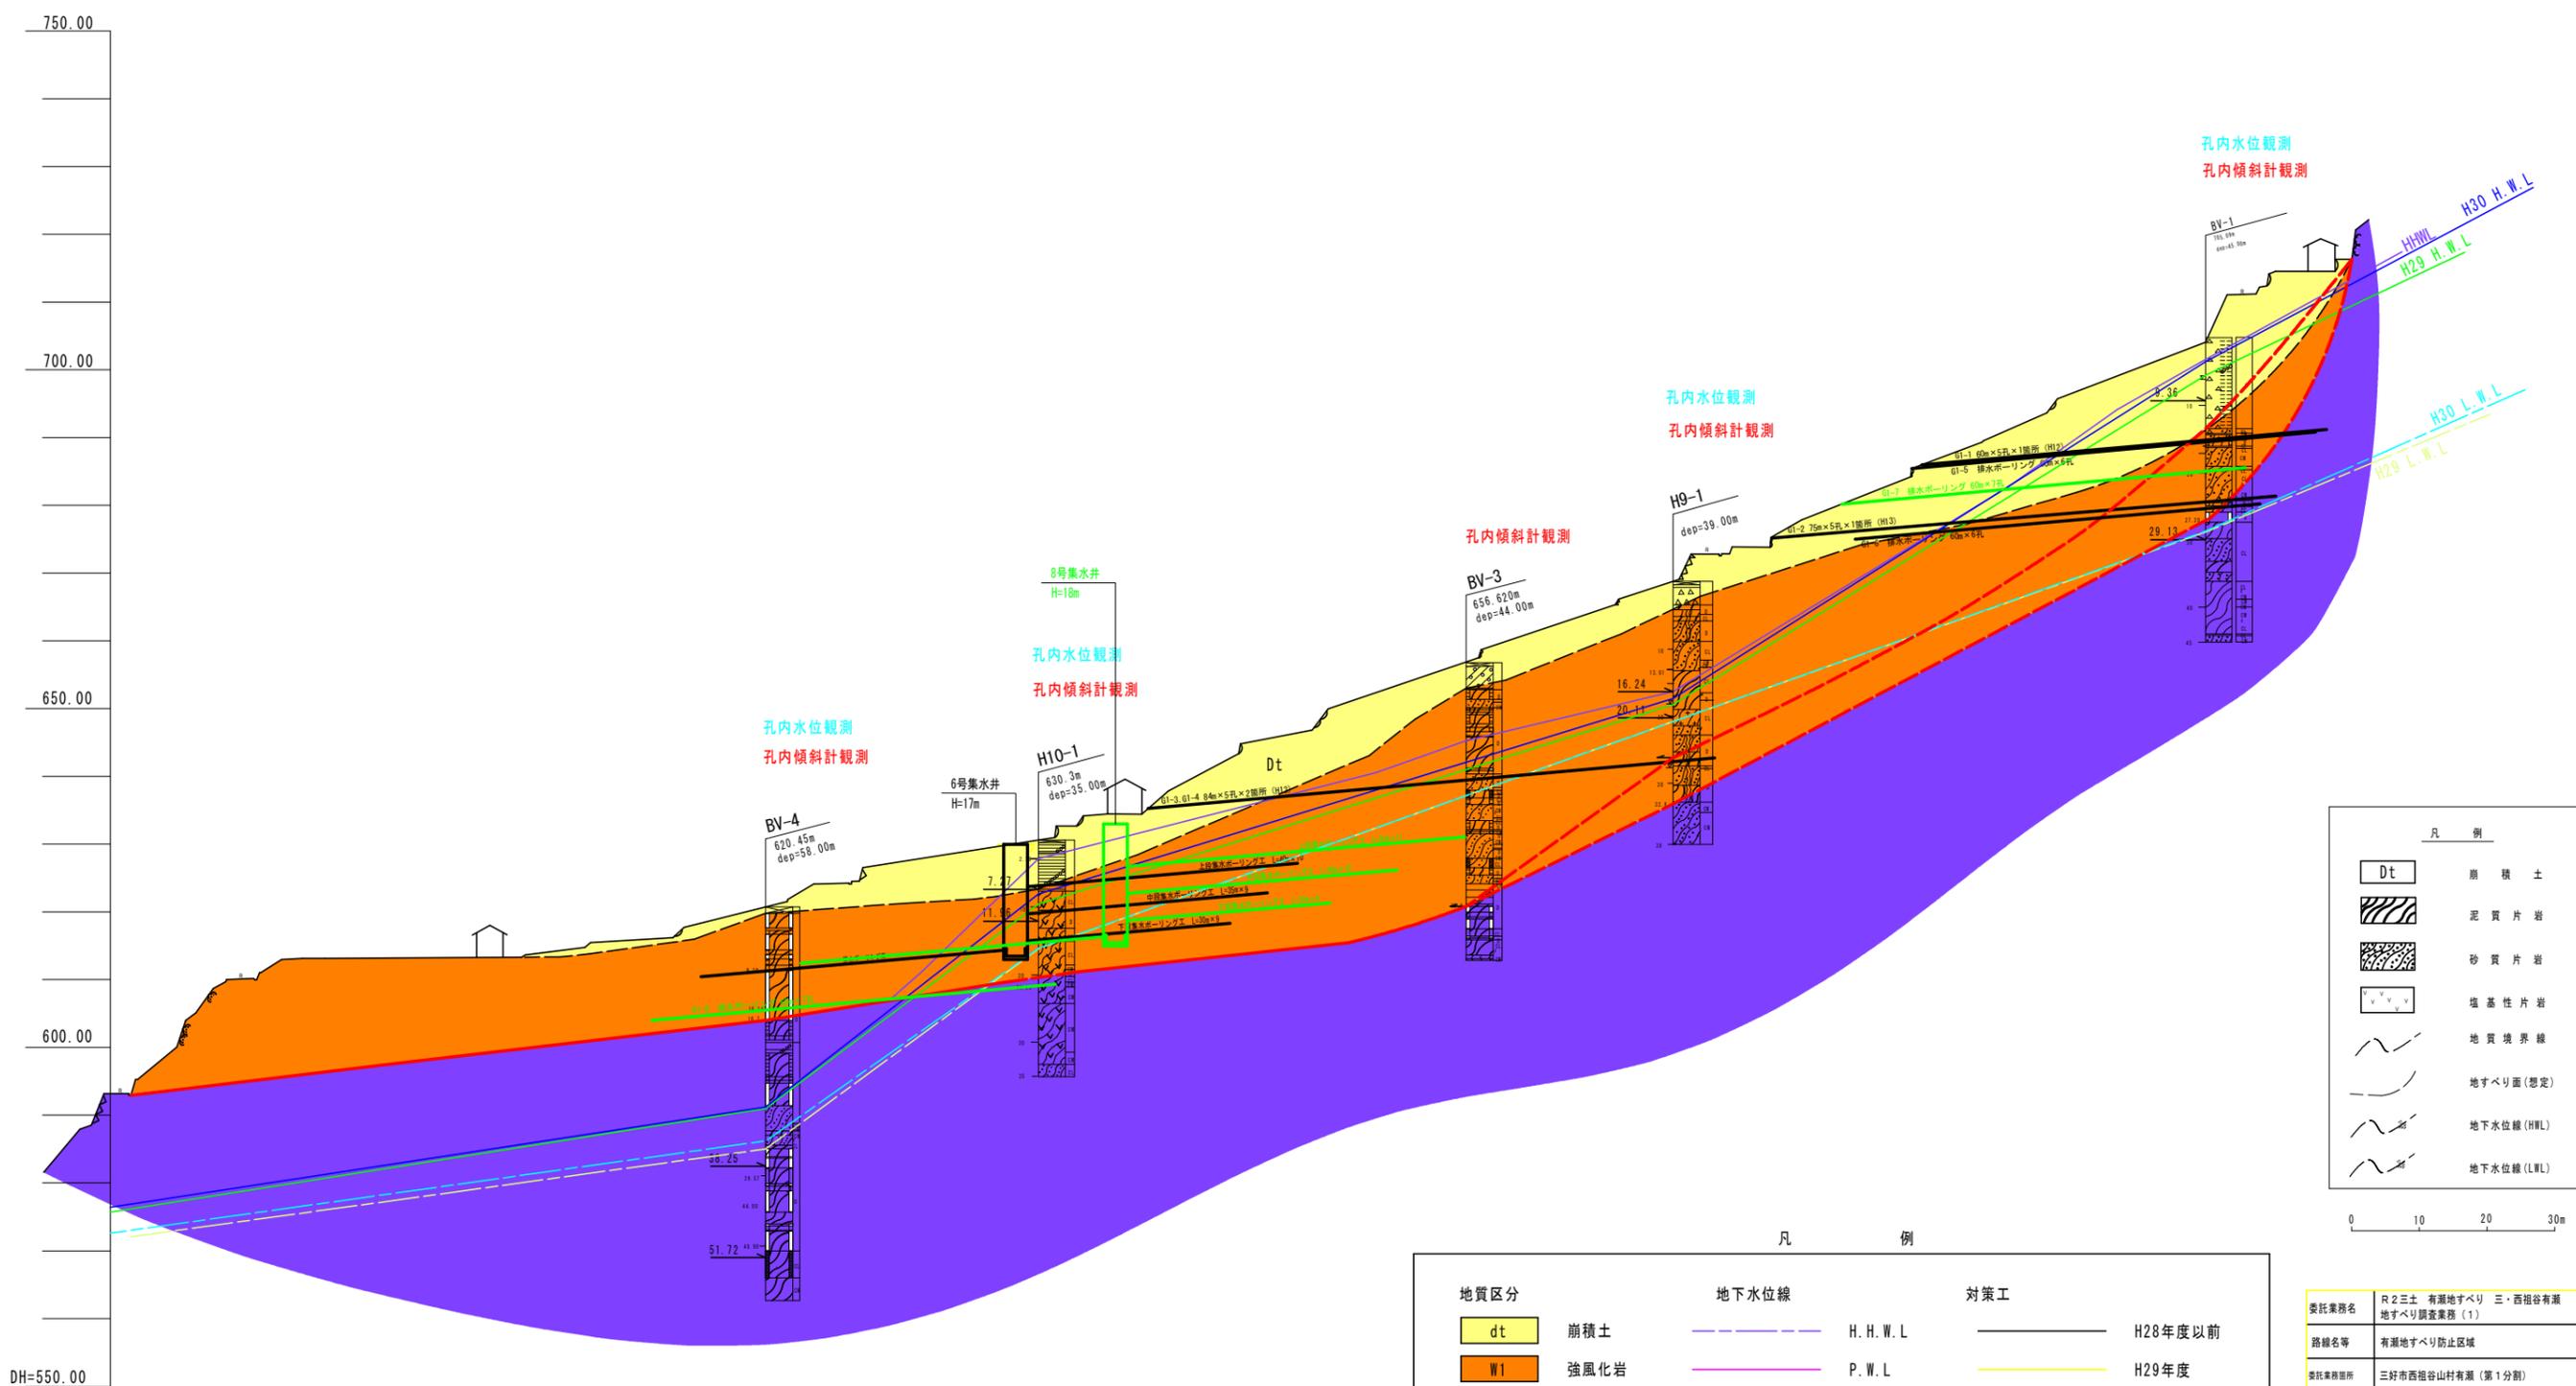
図.5 G-1ブロック断面図

S=1:500

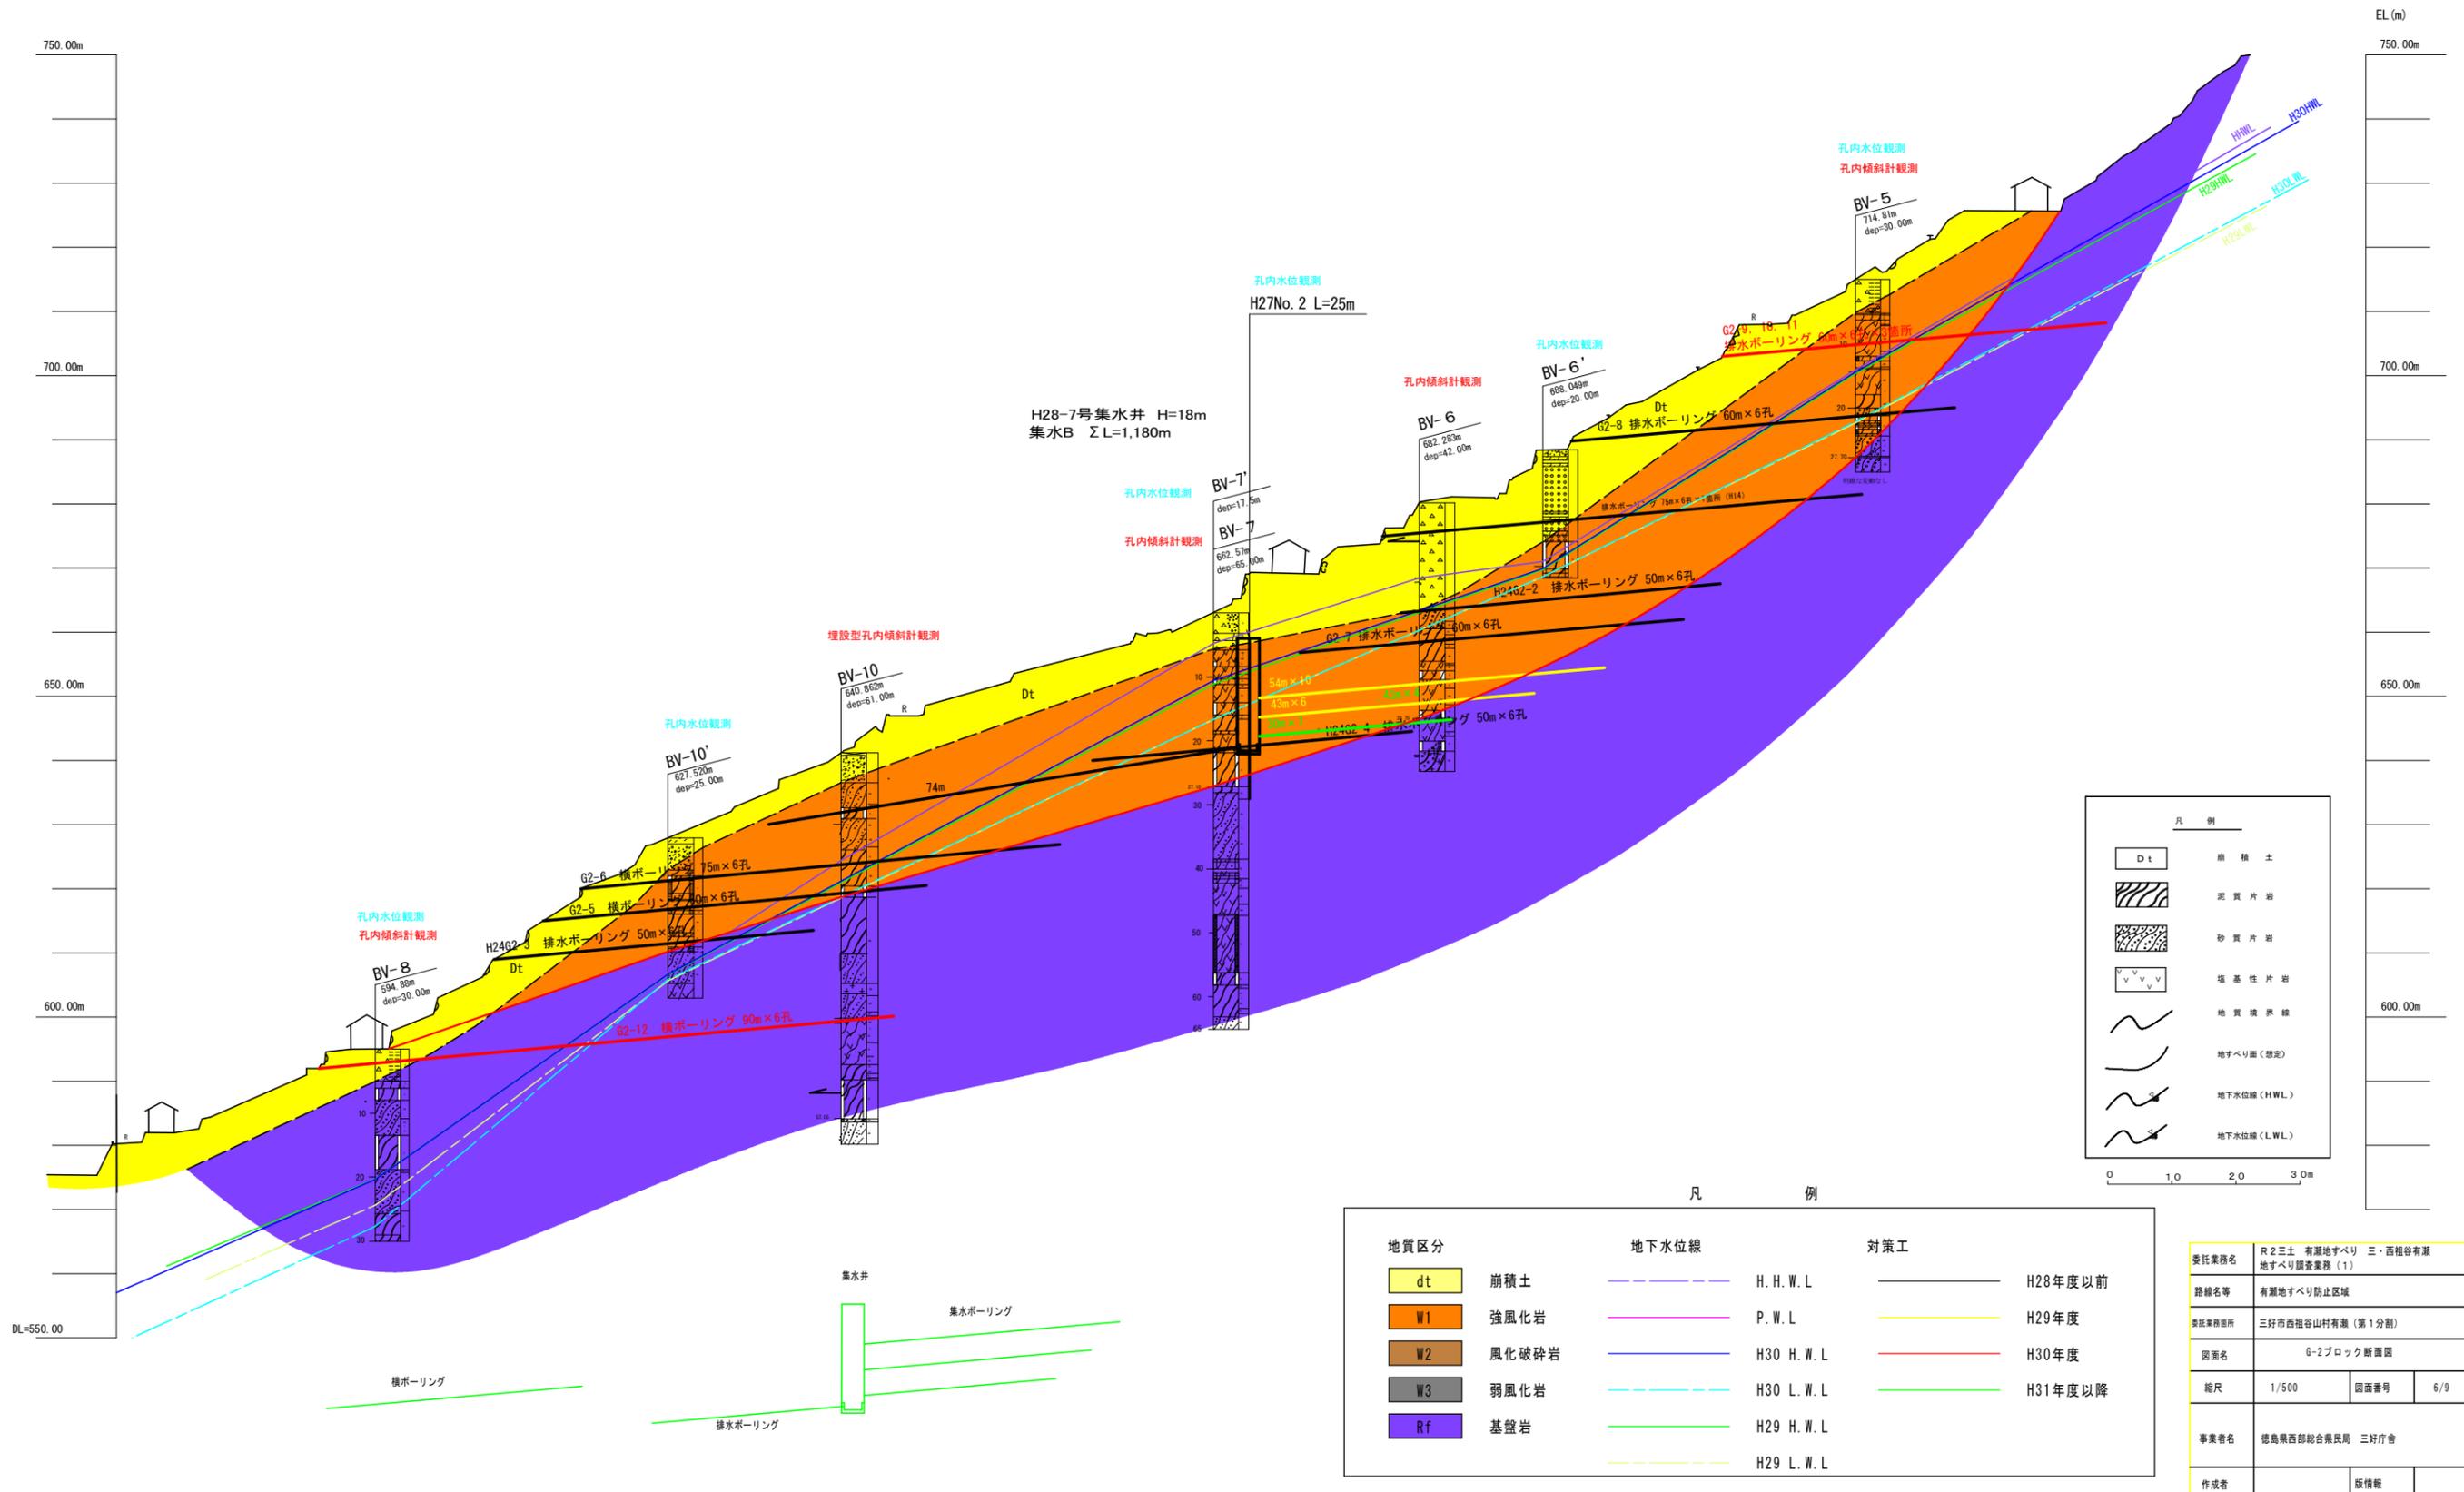
図.6 G-2ブロック断面図

S=1:500

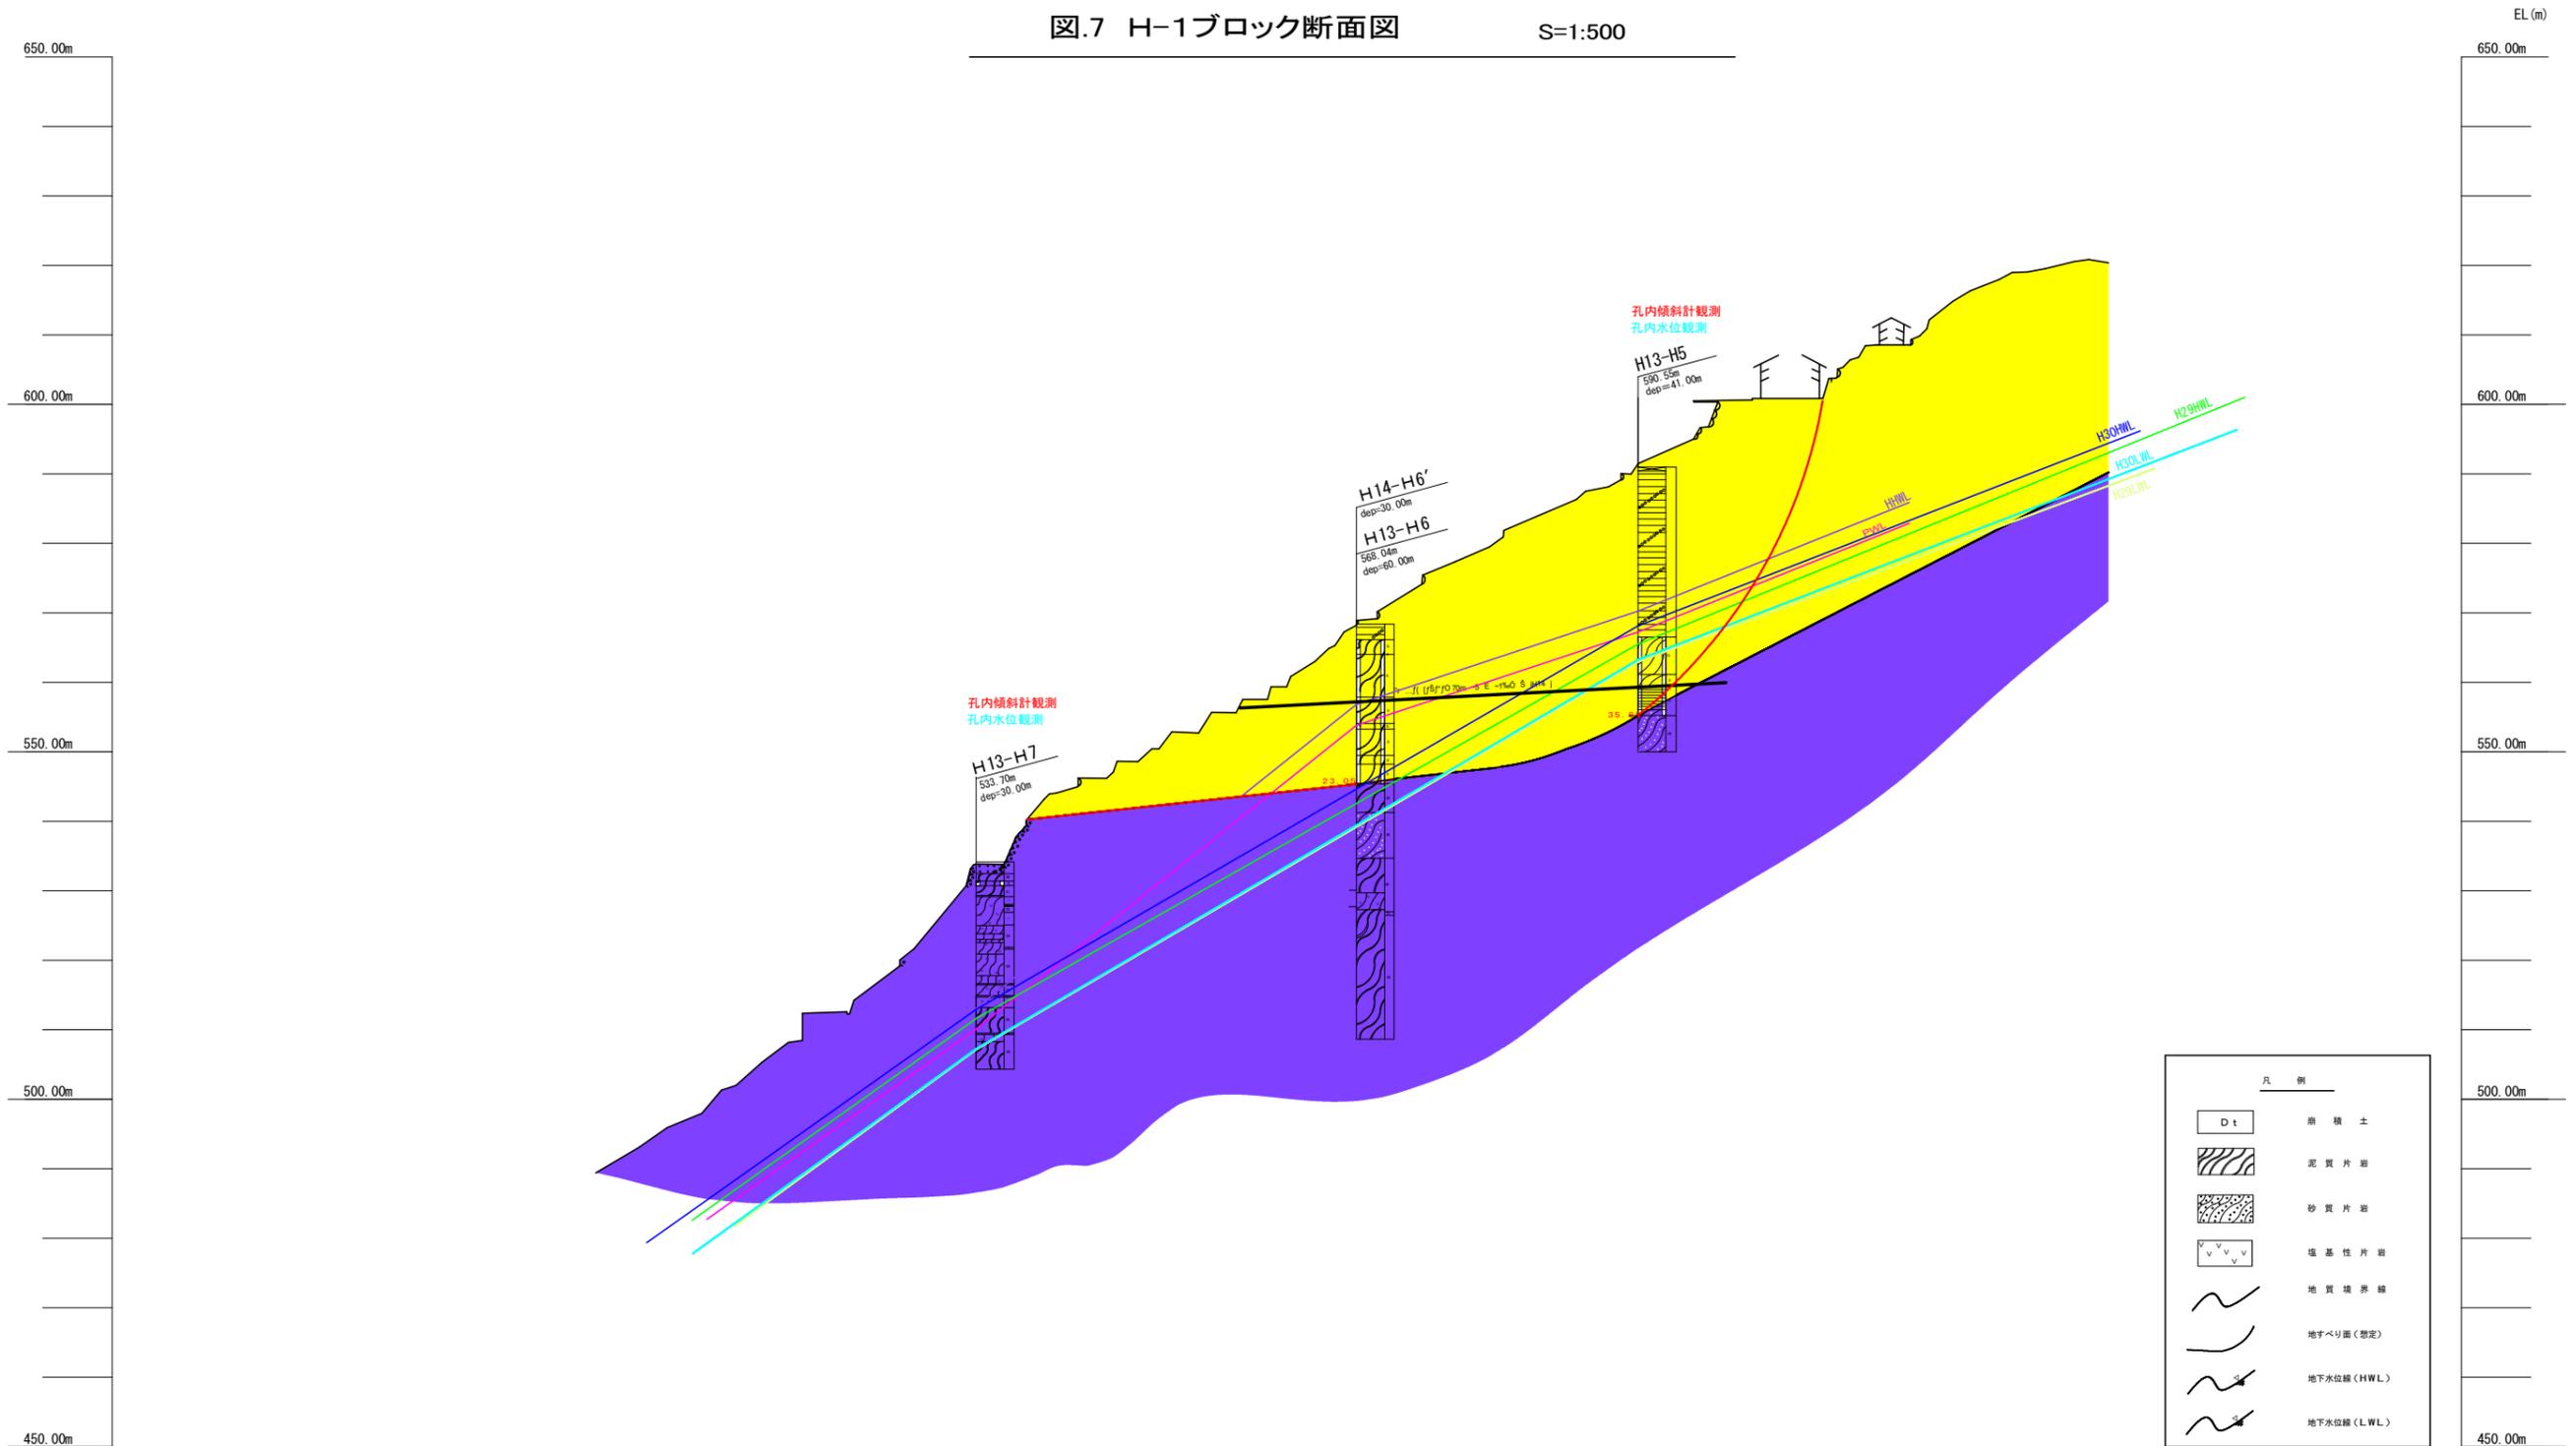
図.7 H-1ブロック断面図

S=1:500

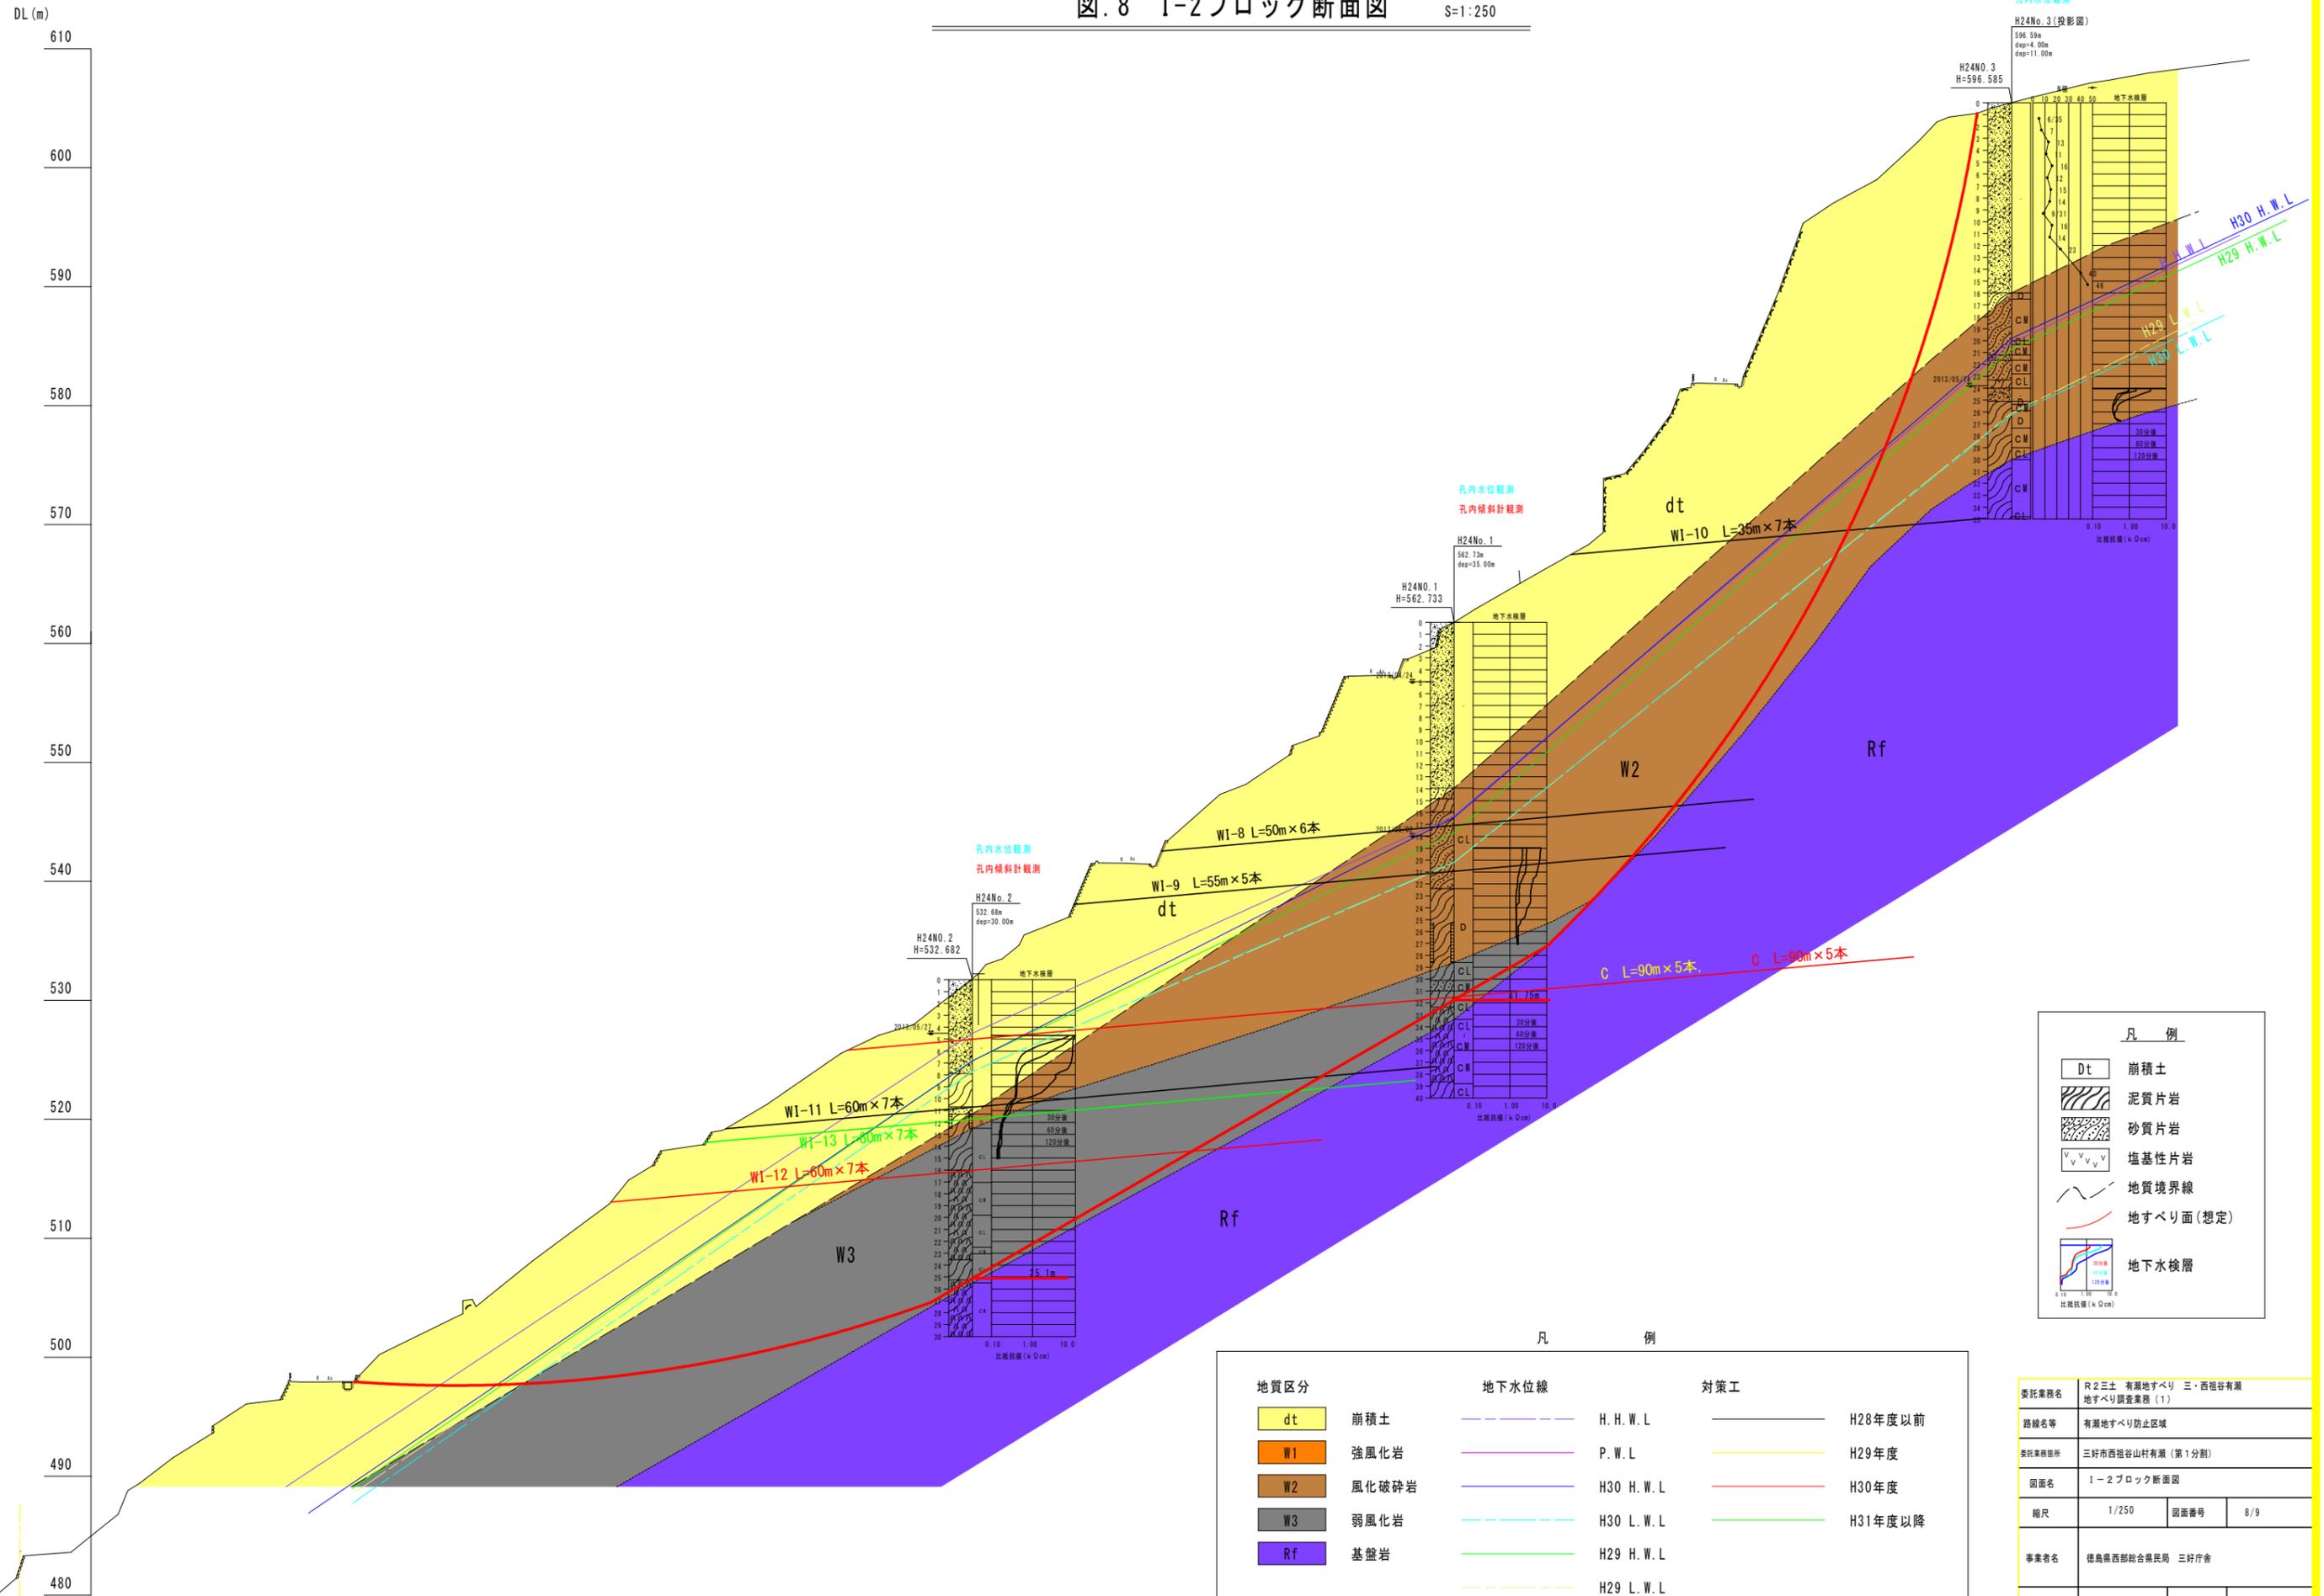
図.8 I-2ブロック断面図

S=1:250
