| 委託業務名 | R2 三土 有瀬地すべり 三・西祖谷有瀬 地すべり調査業務 (1) | | |
| 路線名等 | 有瀬地すべり防止区域 | | |
| 委託業務箇所 | 三好市西祖谷山村有瀬 (第1分割) | | |
| 図面名 | 有瀬地区全体平面図 | | |

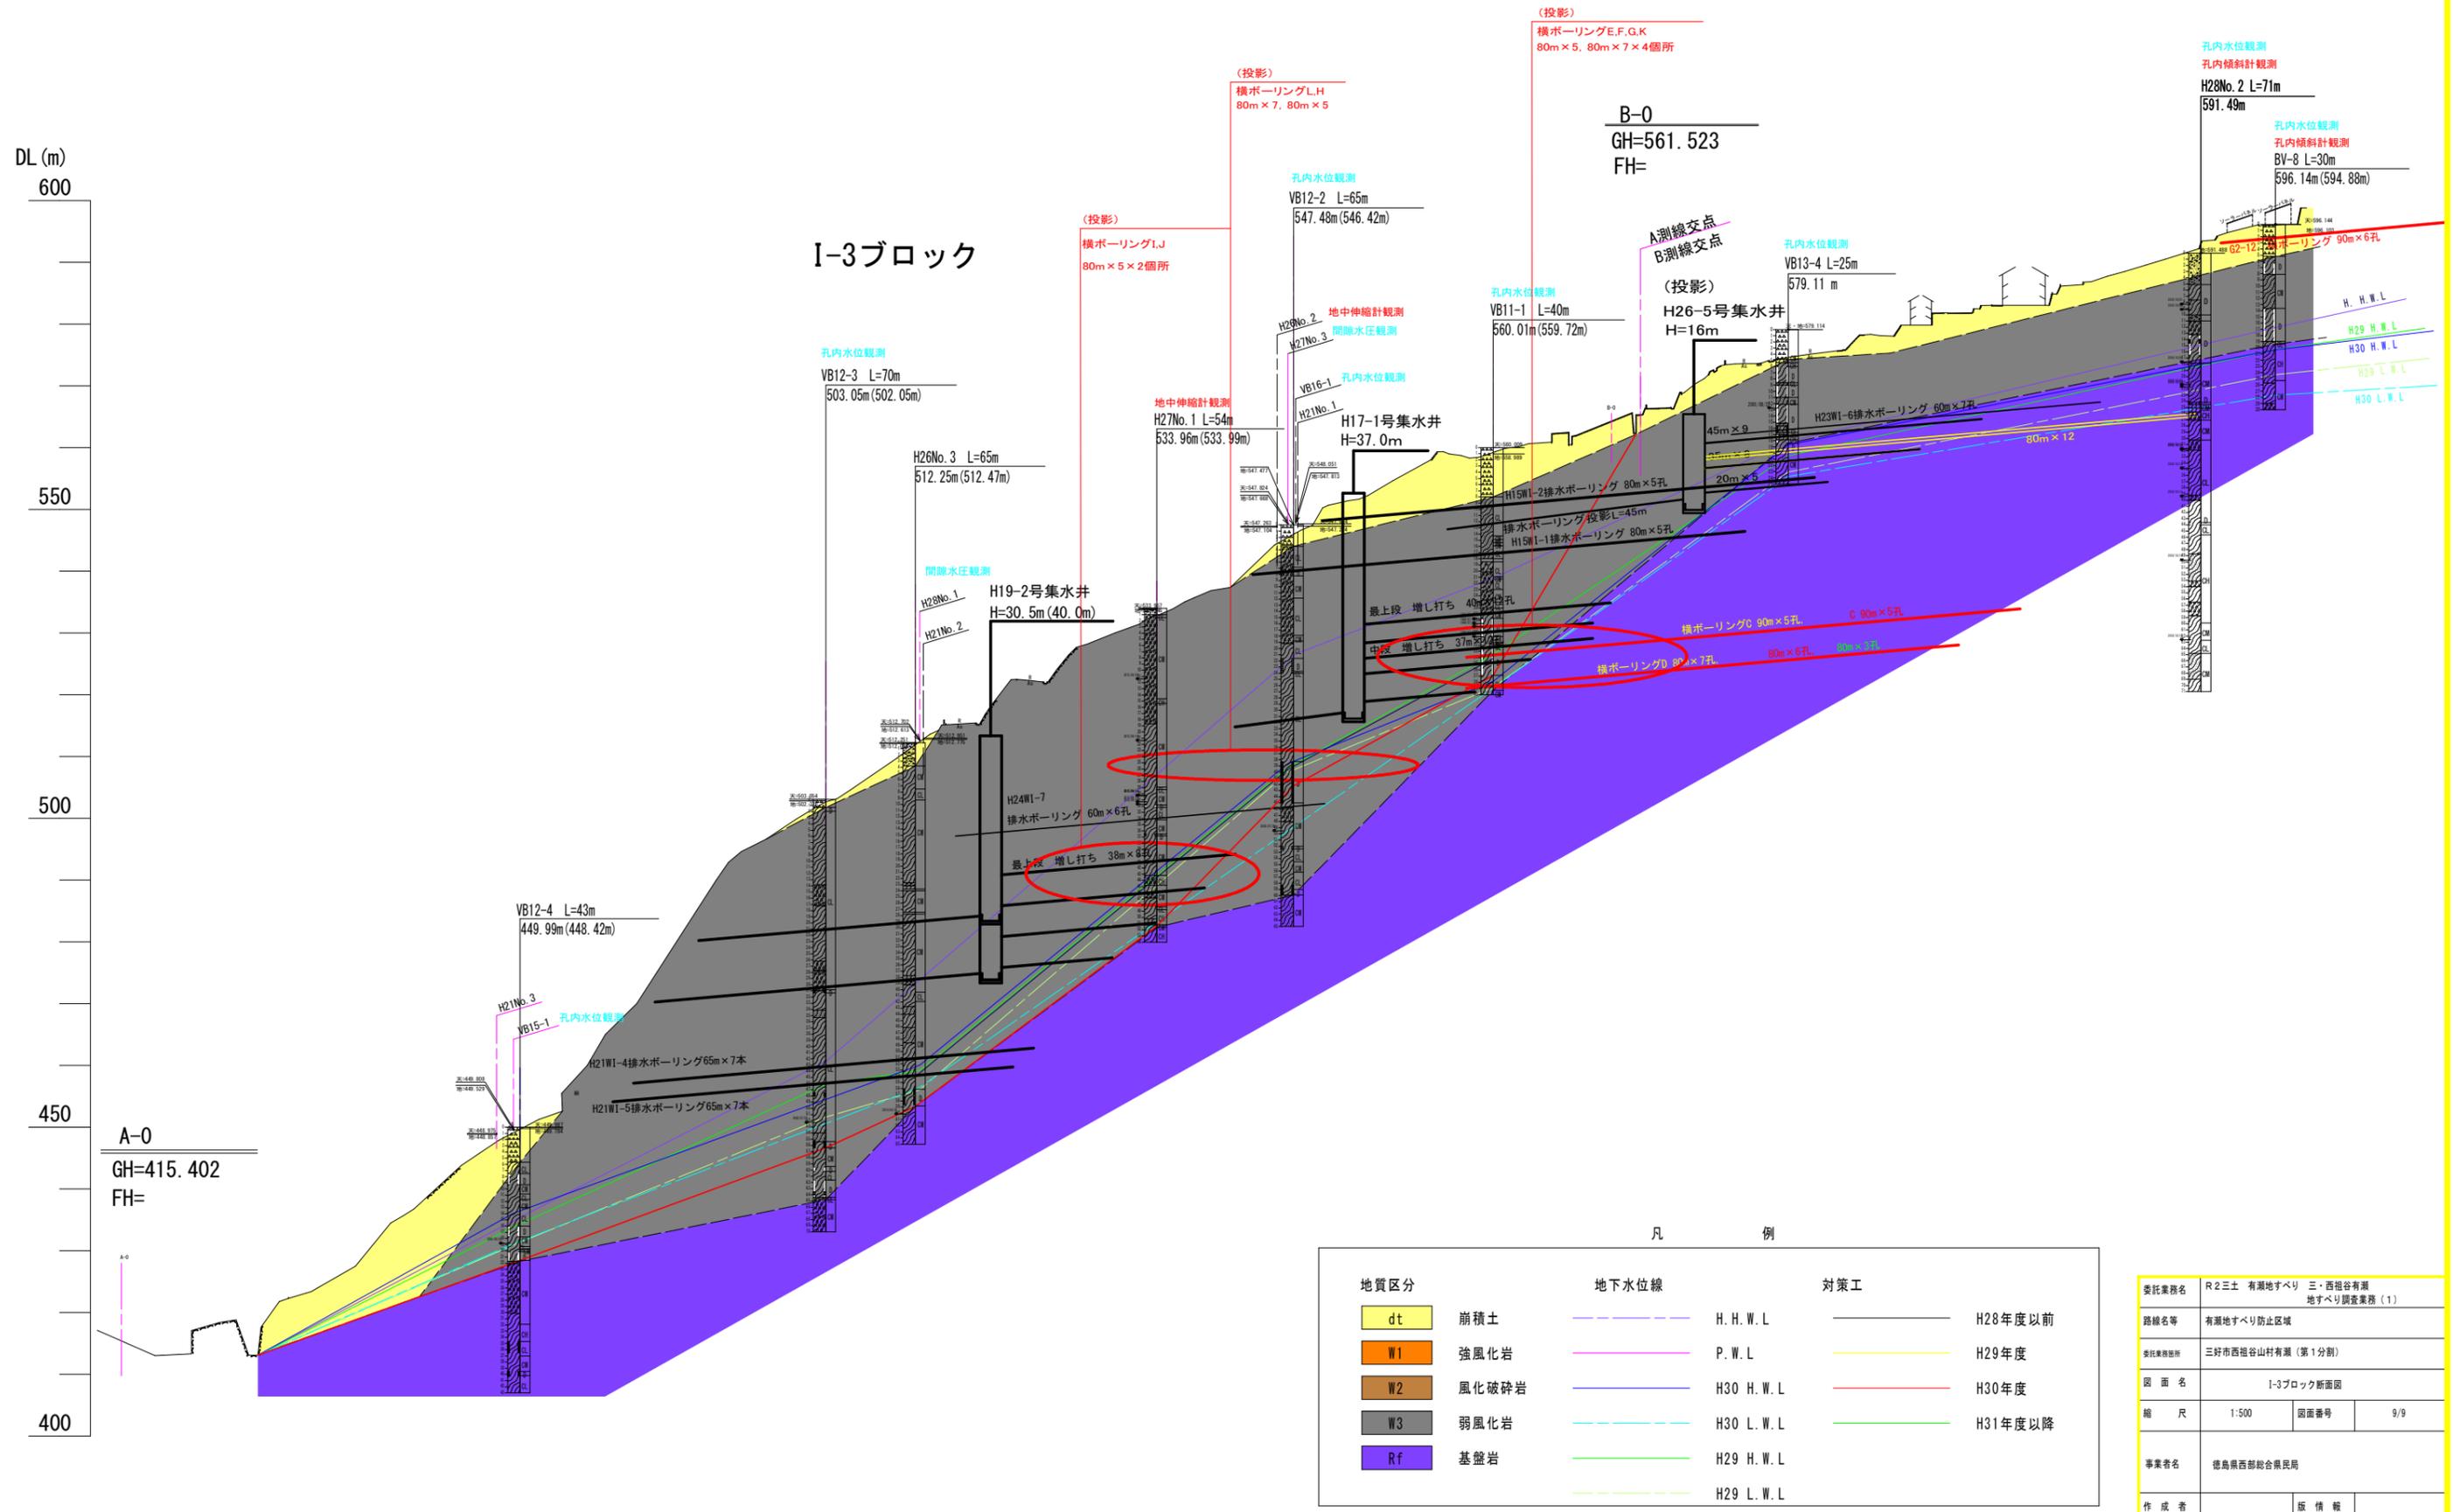
図.9 I-3ブロック断面図

S=1:500

(H28.11_新A, B測線合成)
