実施設計図面

工事名	R3三土 西浦地すべり 三・井川西浦地すべり調査業務(2)		
路線名等	西浦地すべり防止区域		
工事箇所	三好市井川町西浦(第2分期)		
図面名	全体平面図		
縮尺	図示	図面番号	1 / 3
会社名			
事業者名	徳島県西部総合県民局土木整備部(三好)

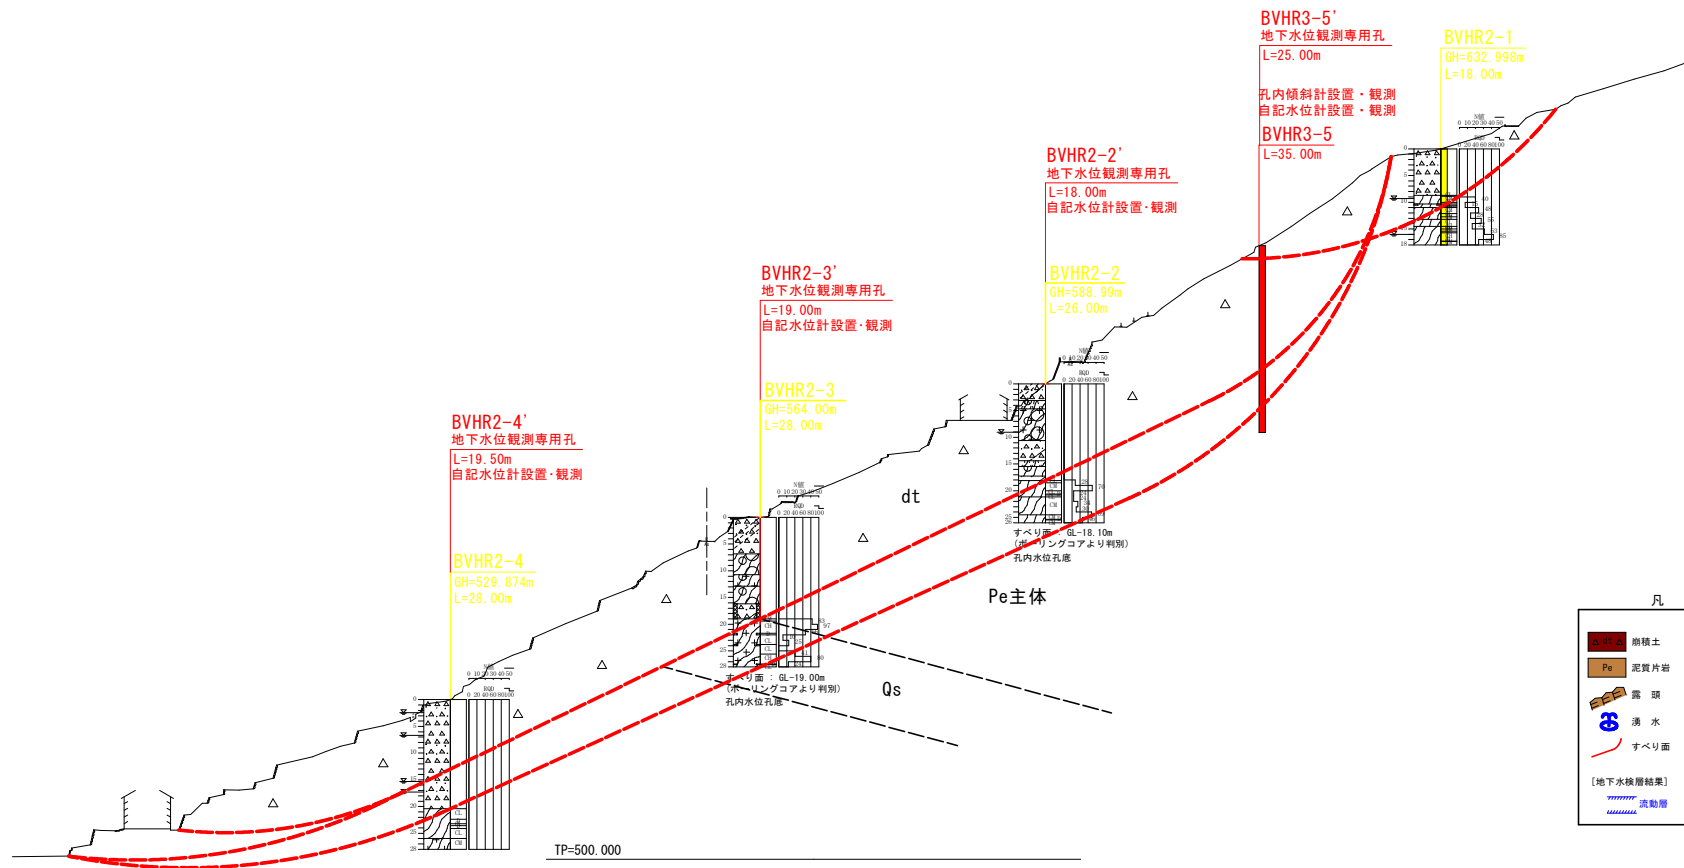
Hブロック断面図 S=1:500

[地下水検層結果]
 流動層
