63BL塗装塗り替え詳細図(その1) S=1:25

工事名	R5徳士 鳴門公園線(小鳴門橋) 大桑島 橋梁修繕工事(担い手確保型)
路線名等	鳴門公園線
工事箇所	鳴門市撫養町大桑島(小鳴門橋)
図面名	63BL塗装塗り替え詳細図(その1)
縮尺	1:25
会社名	徳島県東部県土整備局 徳島庁舎
事業者名	徳島県東部県土整備局 徳島庁舎

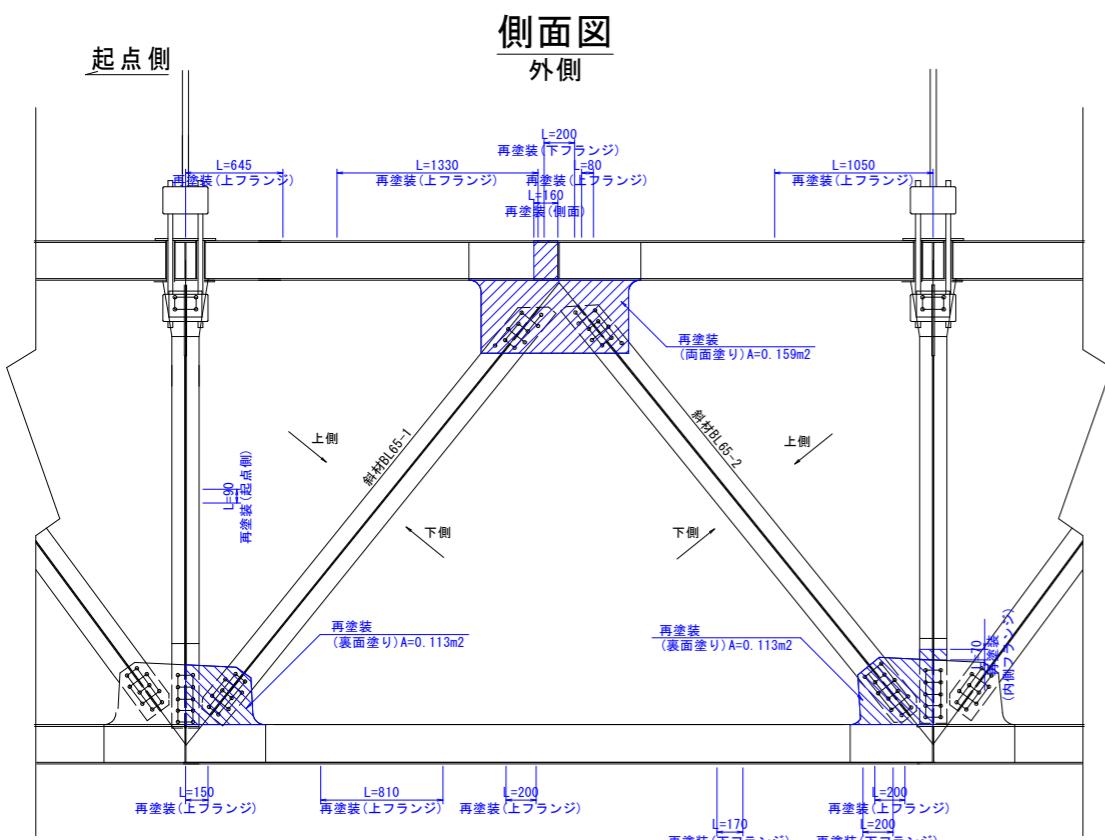
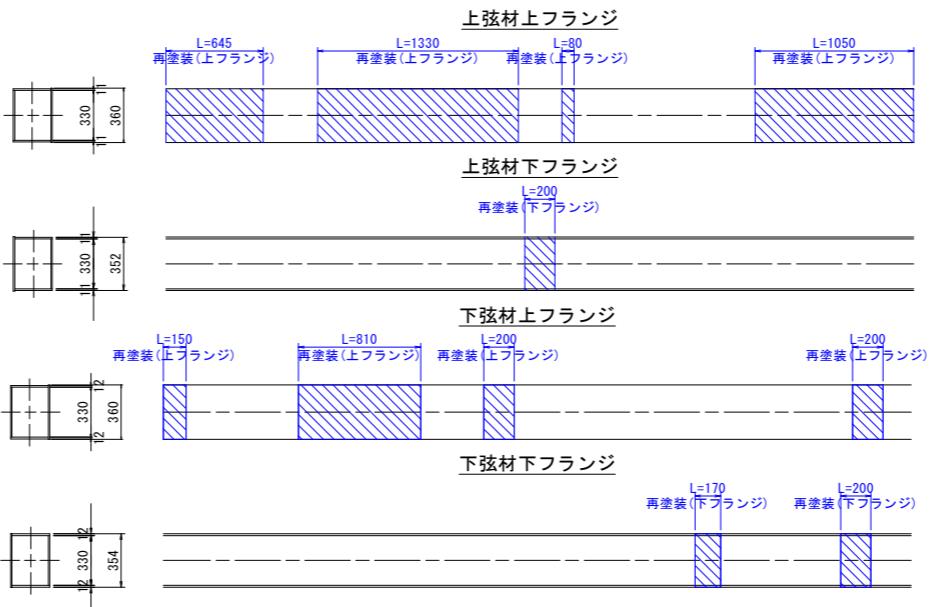
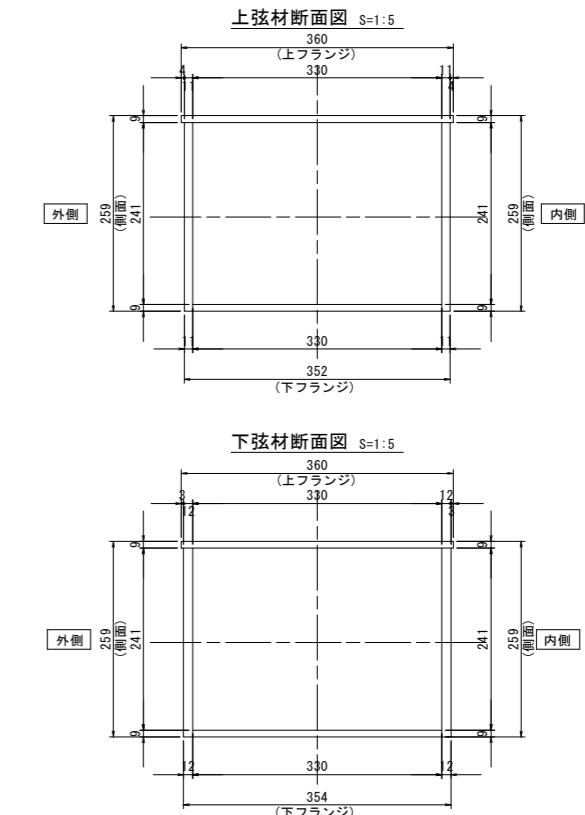
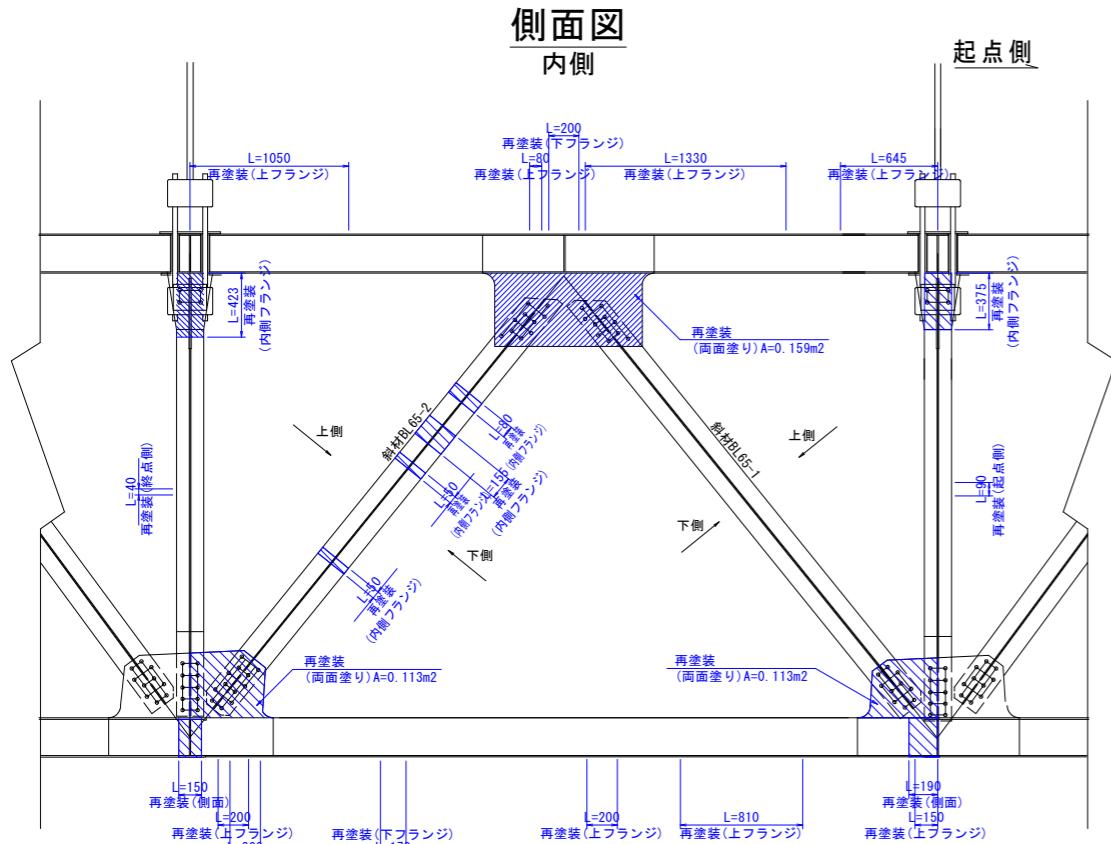
65BL塗装塗り替え詳細図(その2) S=1:25

主構トラス(東側)

- 可能減肉率以上の損傷は部材補強を行う。
- 可能減肉率以上の損傷は孔食カ所及び、雨水滲水カ所はバテ整形+再塗装を行う。この時、健全部に30mm程度余裕代を確保した素地調整及び、再塗装を行う。
- 上記に満たない損傷は再塗装(対策済)とする。
- 対傾構補修において起点側と終点側に補修カ所がある場合は、ブロック番号の若い側にまとめて明記する。

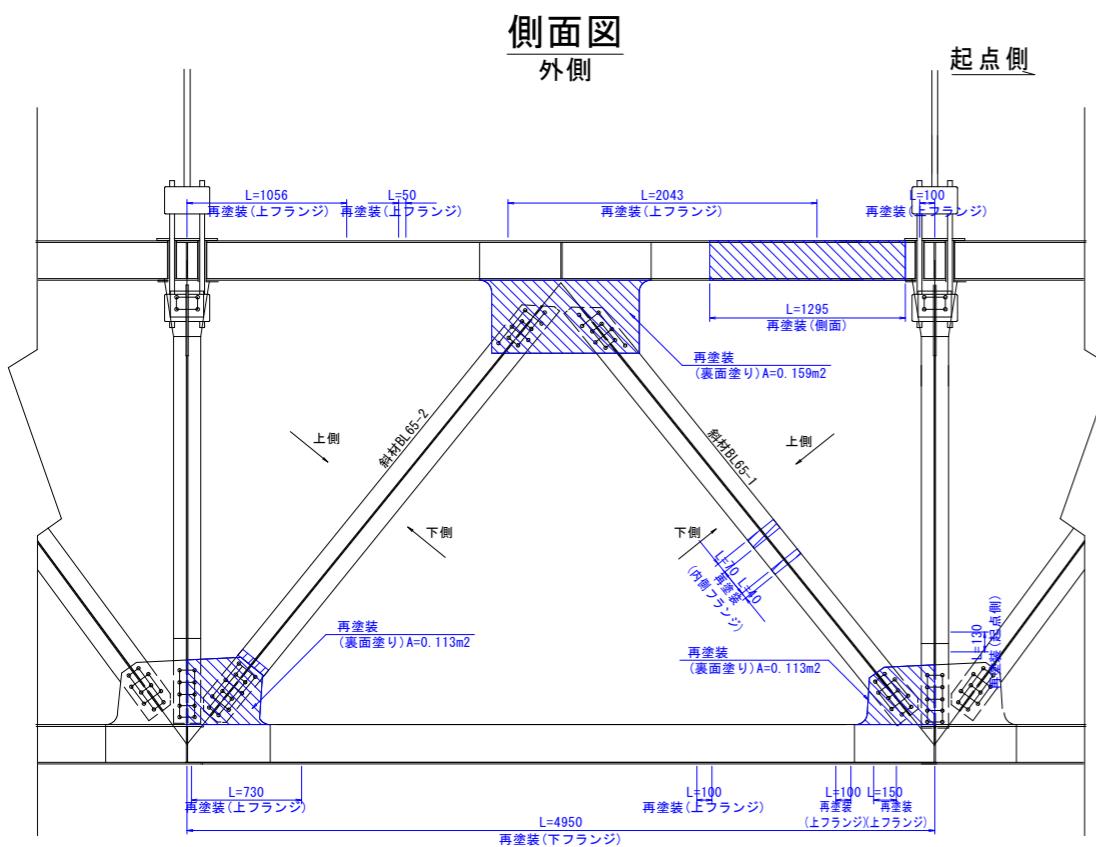
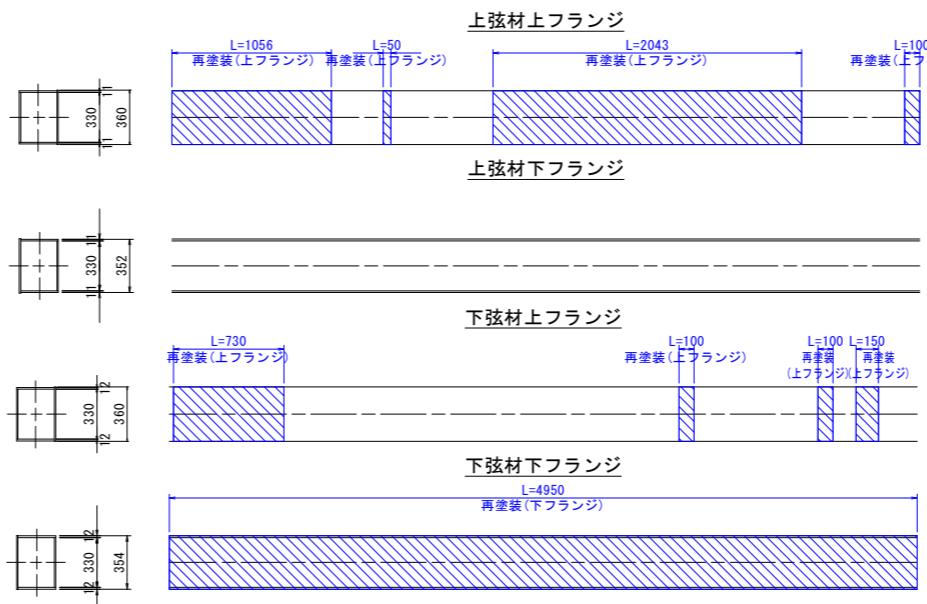
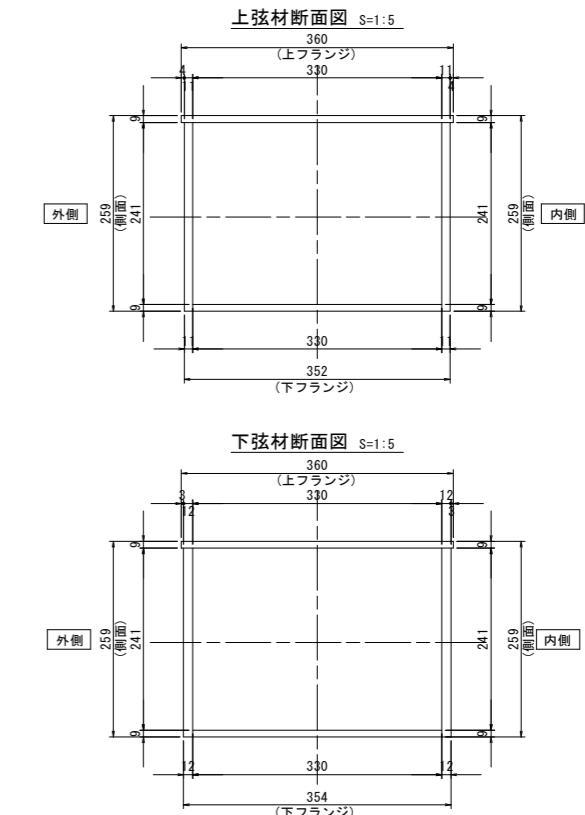
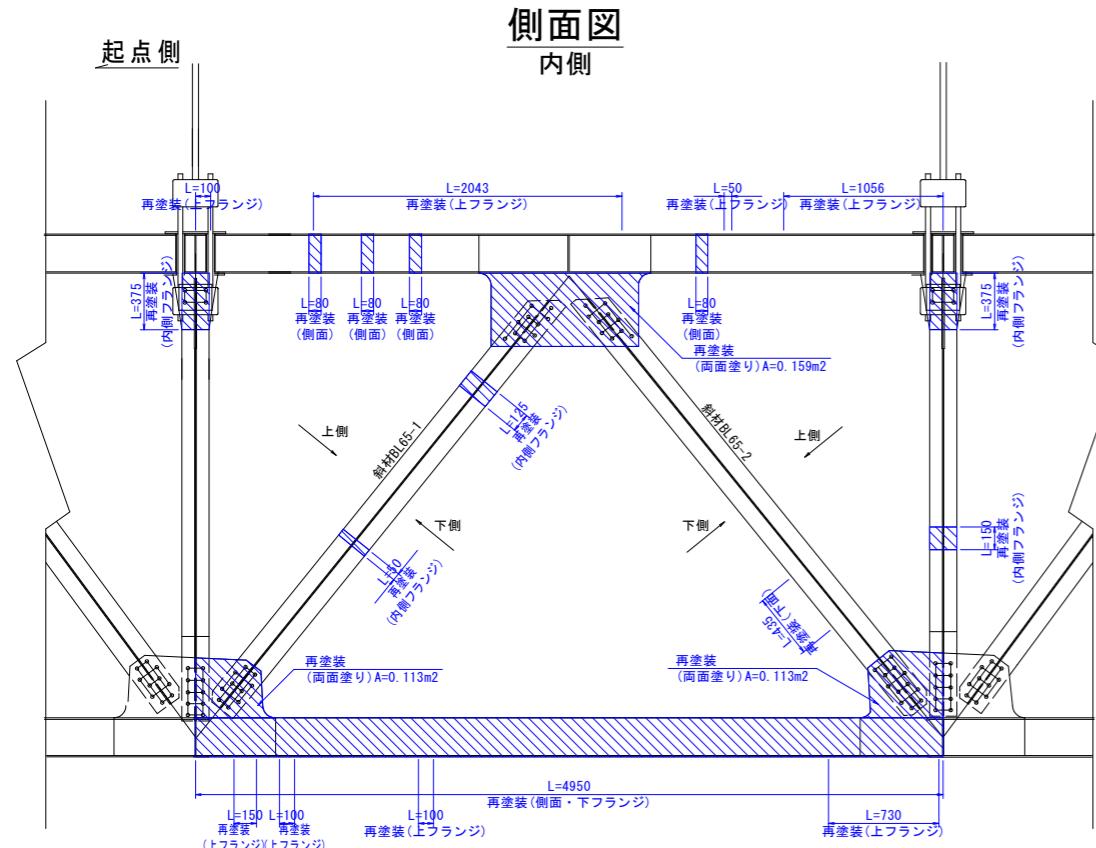
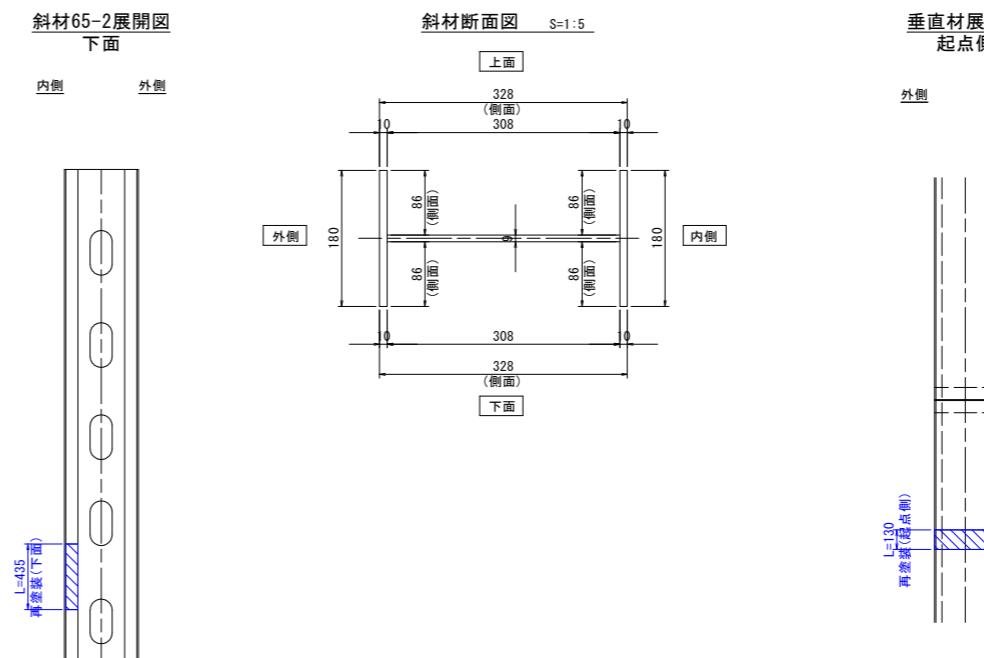
65BL塗装塗り替え詳細図(その3) S=1:25

主構トラス(西側)

- 可能減肉率以上の損傷は部材補強を行う。
- 可能減肉率以上の損傷は孔食カ所及び、雨水滲水カ所はバテ整形+再塗装を行う。この時、健全部に30mm程度余裕代を確保した素地調整及び、再塗装を行う。
- 上記に満たない損傷は再塗装(対策済)とする。
- 対傾構補修において起点側と終点側に補修カ所がある場合は、ブロック番号の若い側にまとめて明記する。

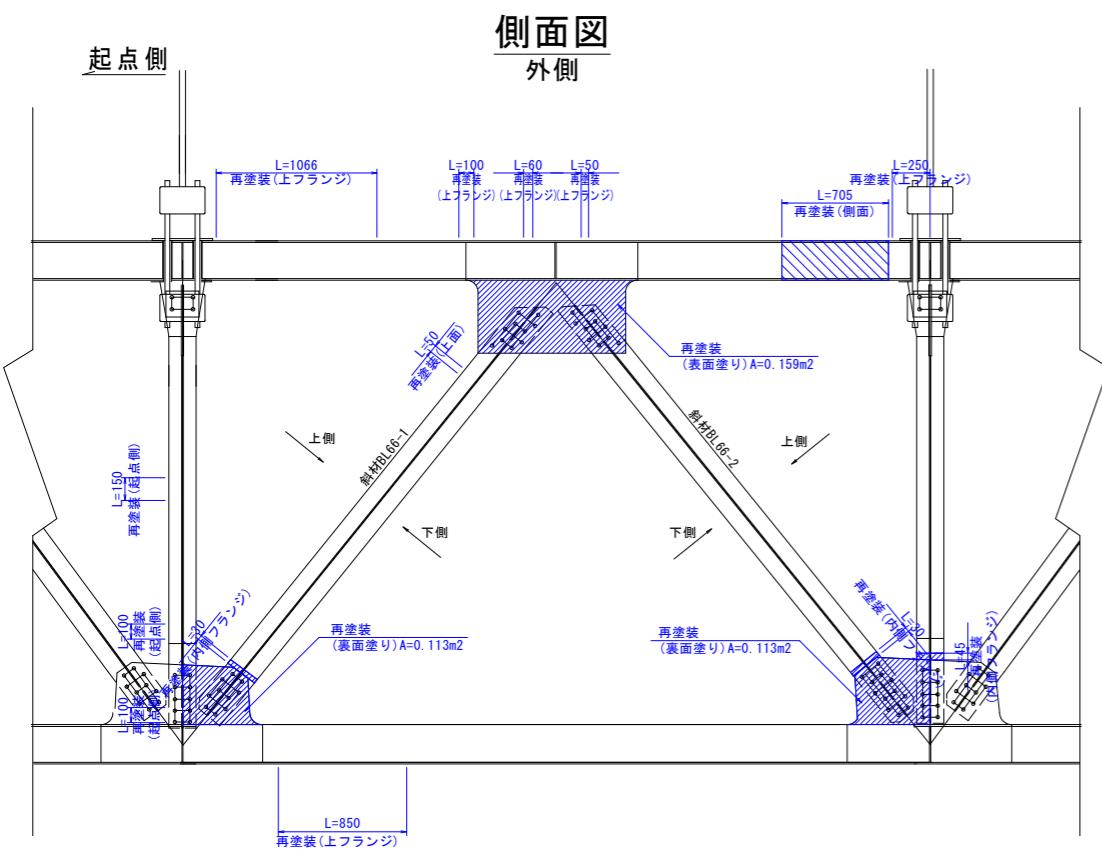
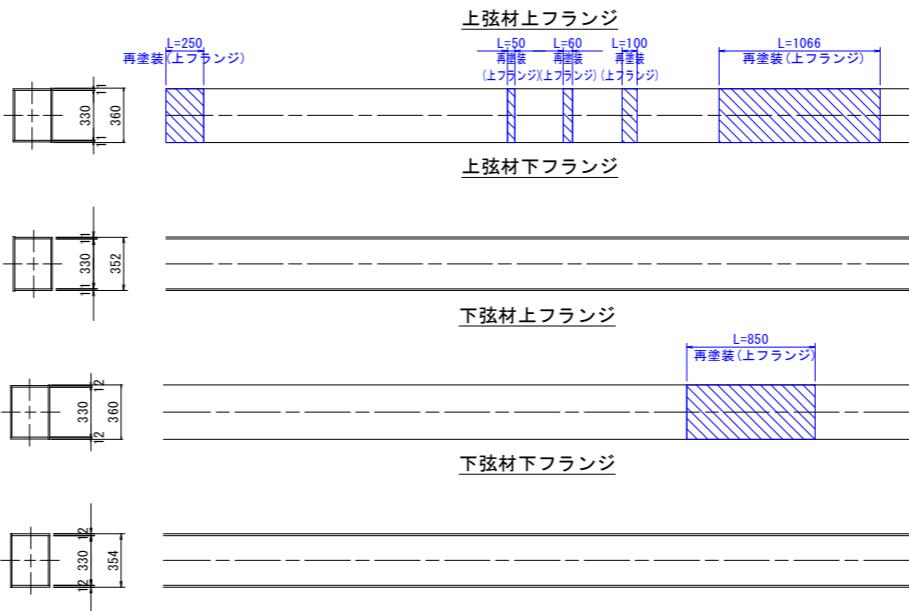
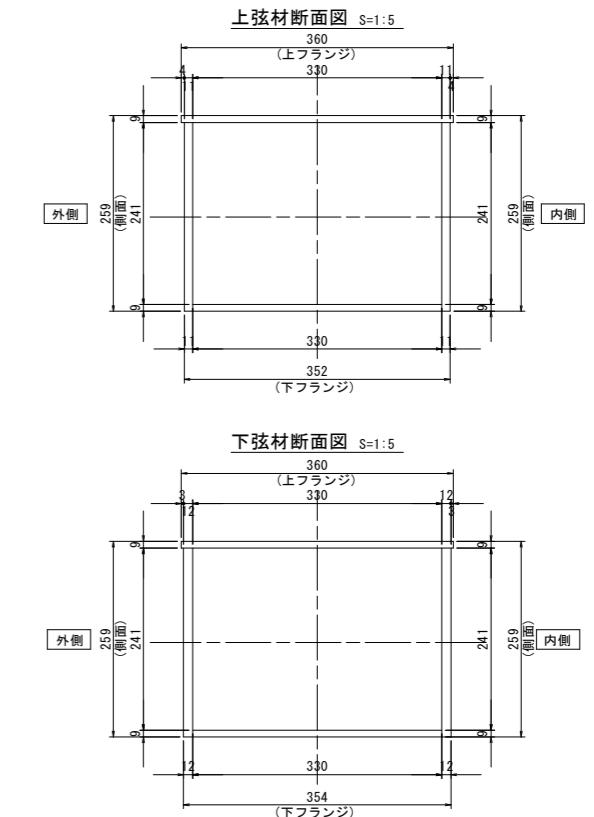
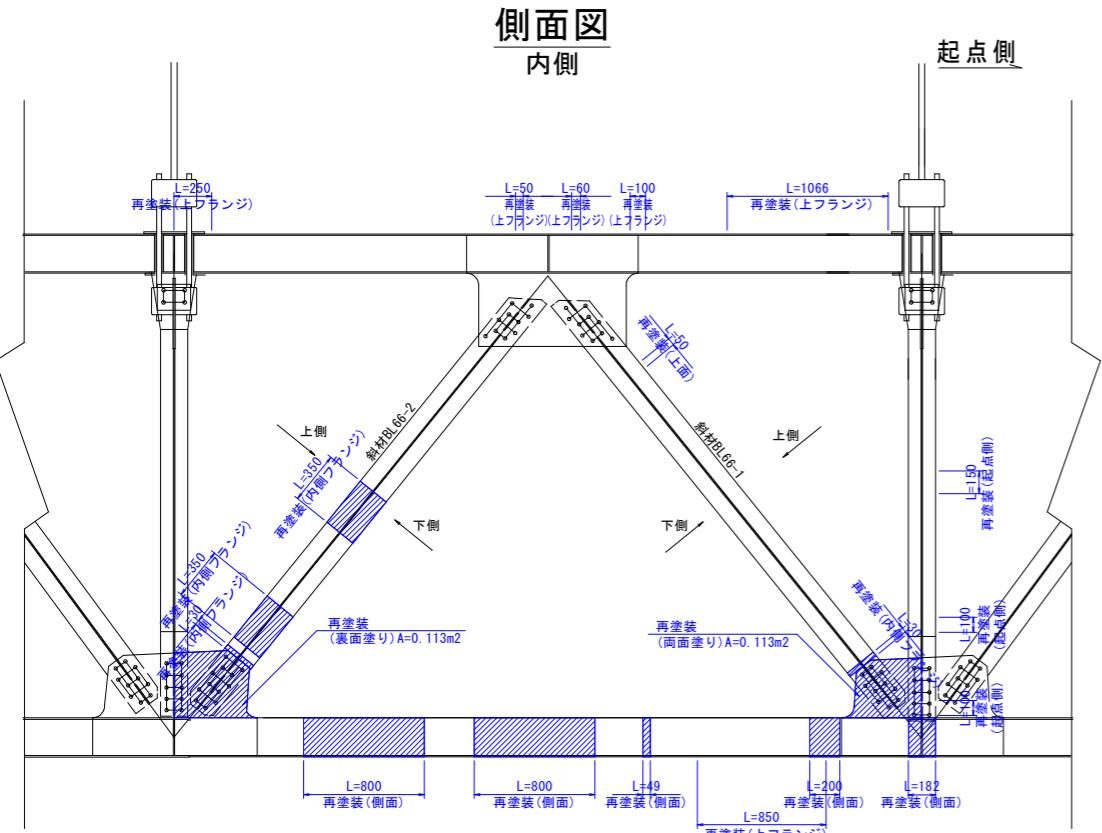
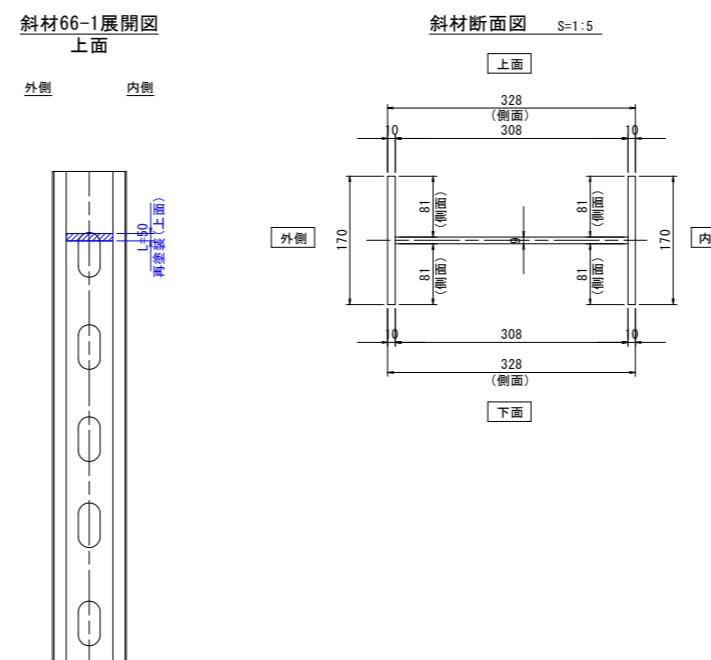
66BL塗装塗り替え詳細図(その2) S=1:25

主構トラス(東側)

- 可能減肉率以上の損傷は部材補強を行う。
- 可能減肉率以上の損傷は孔食カ所及び、雨水滲水カ所はバテ整形+再塗装を行う。この時、健全部に30mm程度余裕代を確保した素地調整及び、再塗装を行う。
- 上記に満たない損傷は再塗装(対策済)とする。
- 対傾構補修において起点側と終点側に補修カ所がある場合は、ブロック番号の若い側にまとめて明記する。

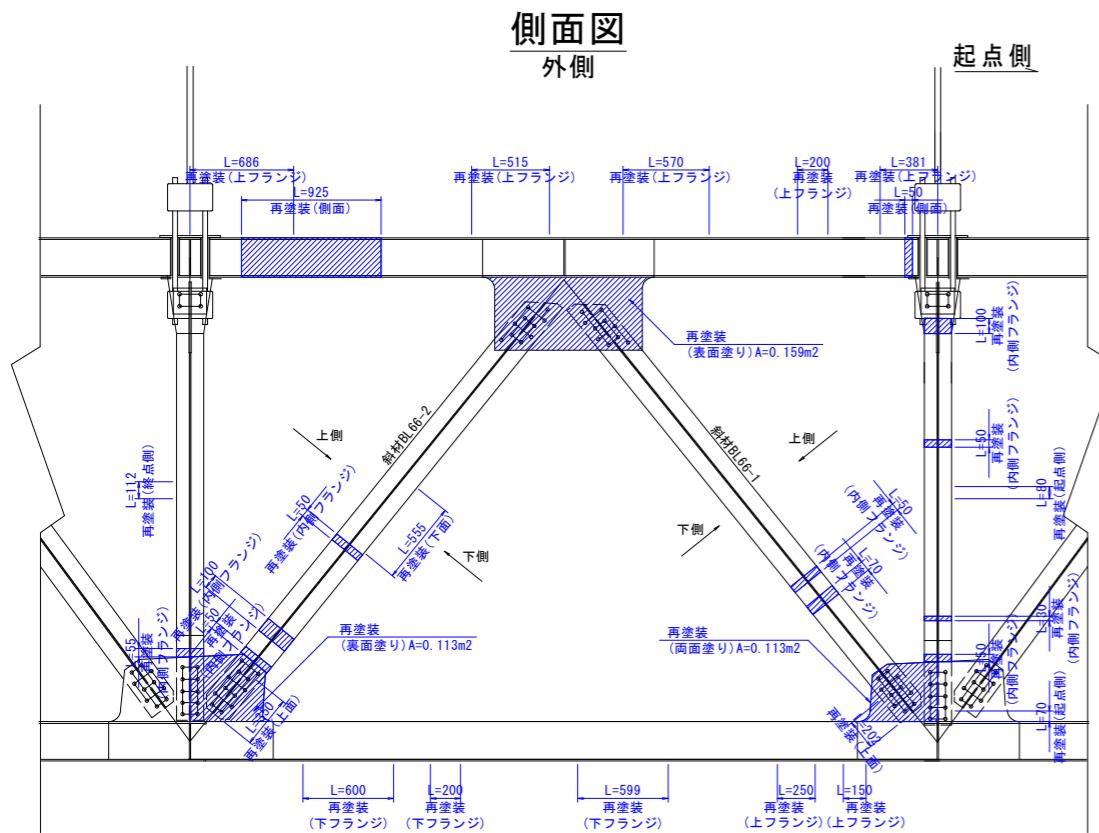
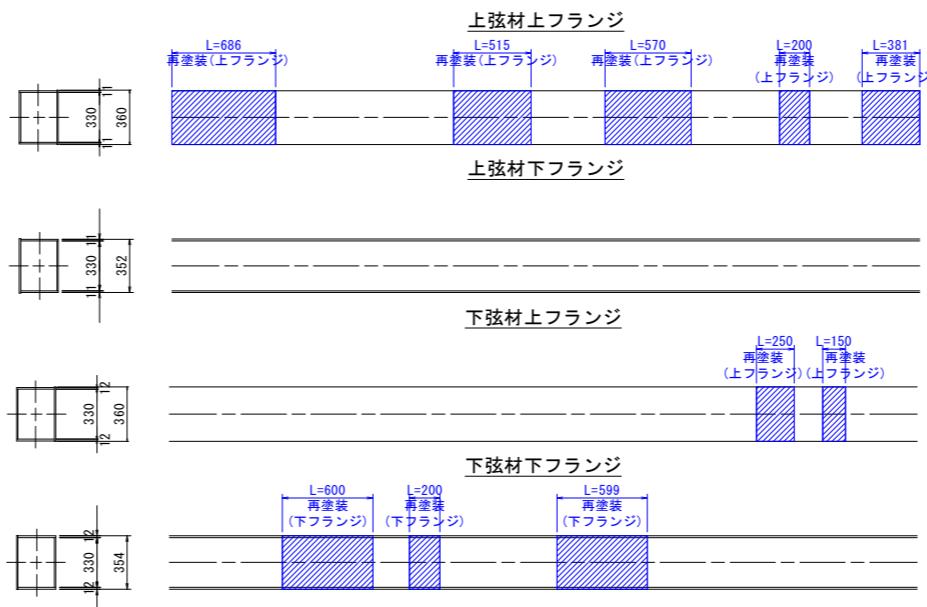
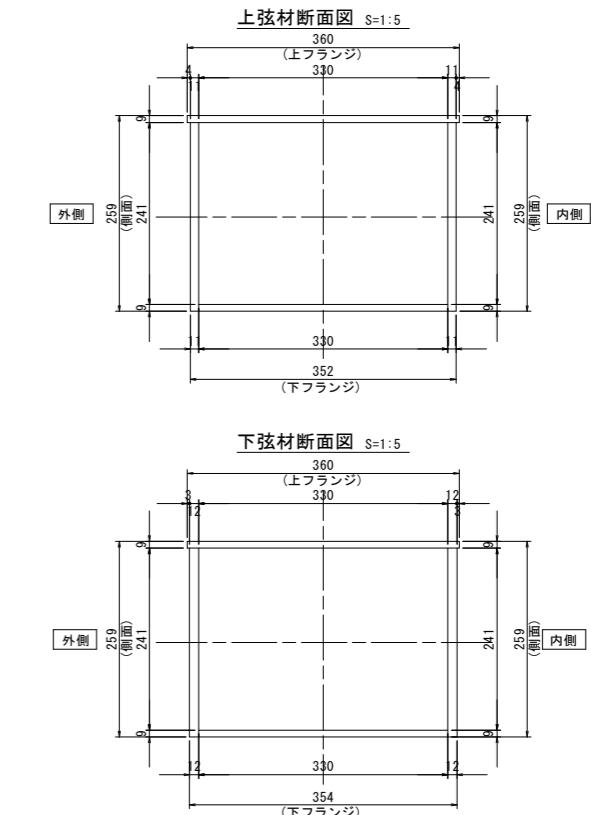
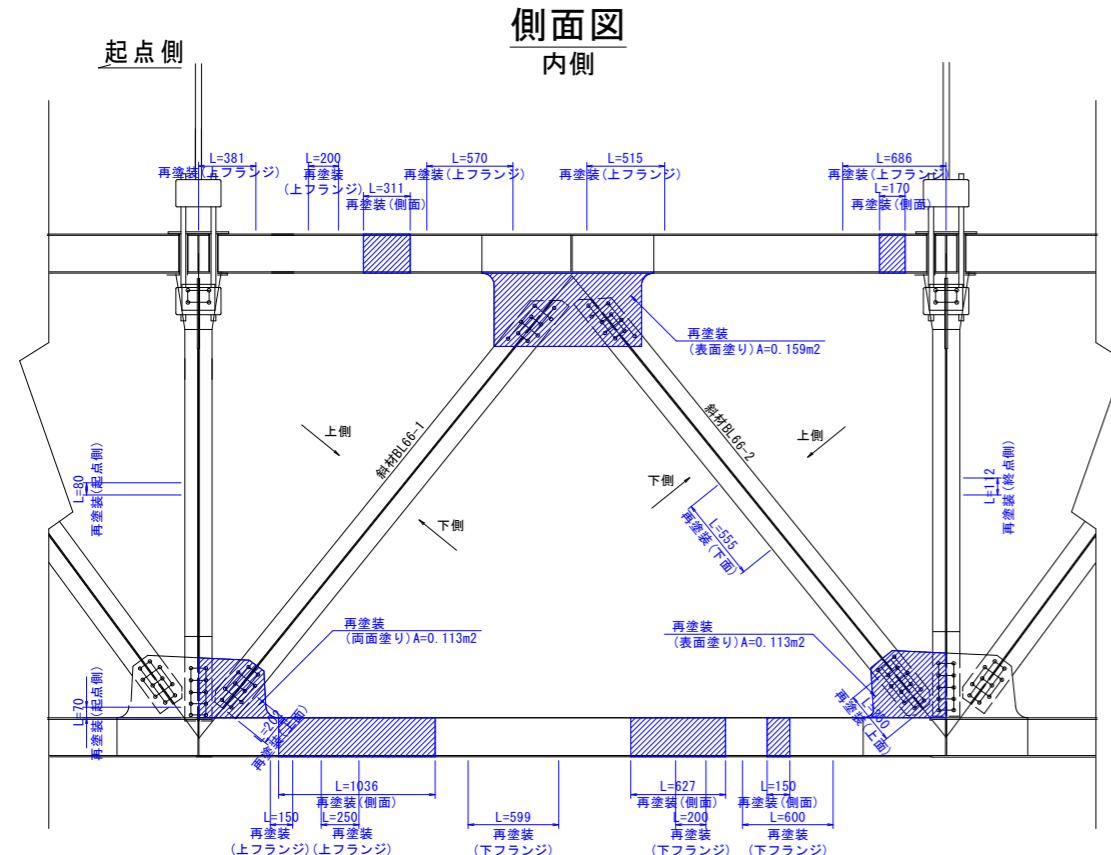
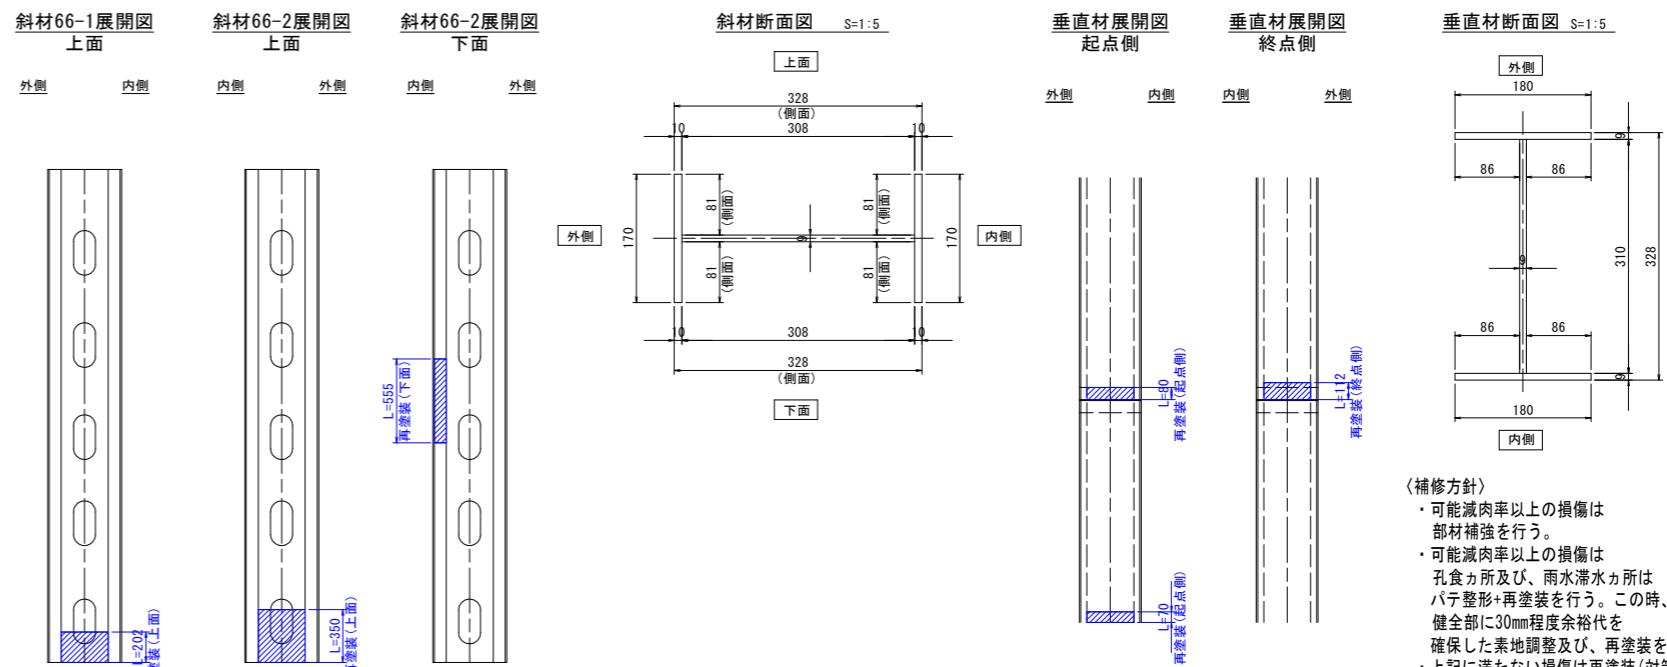
66BL塗装塗り替え詳細図(その3) S=1:25

主構トラス(西側)

- 可能減肉率以上の損傷は部材補強を行う。
- 可能減肉率以上の損傷は孔食カ所及び、雨水滲水カ所はバテ整形+再塗装を行う。この時、健全部に30mm程度余裕代を確保した素地調整及び、再塗装を行う。
- 上記に満たない損傷は再塗装(対策済)とする。
- 対傾構補修において起点側と終点側に補修カ所がある場合は、ブロック番号の若い側にまとめて明記する。

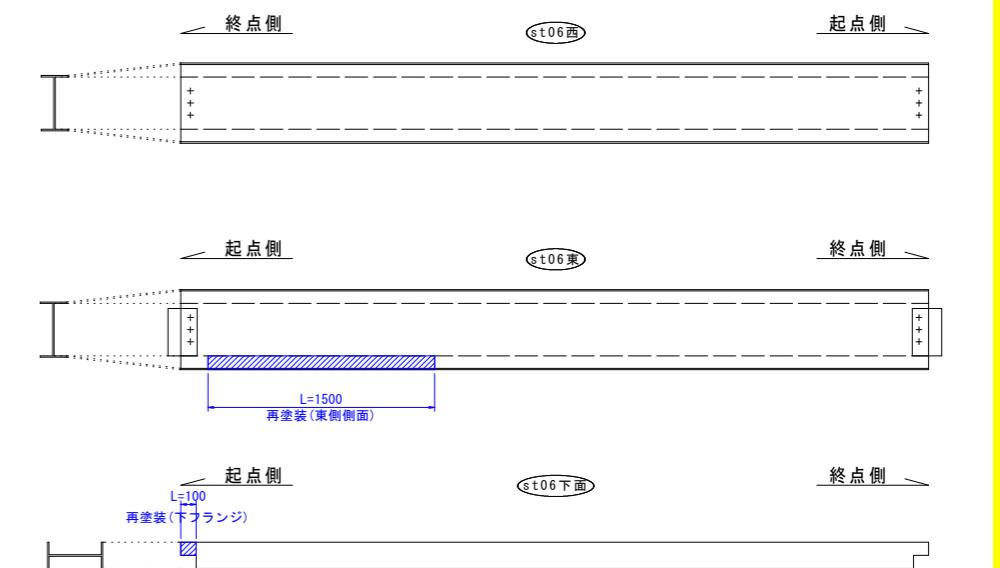
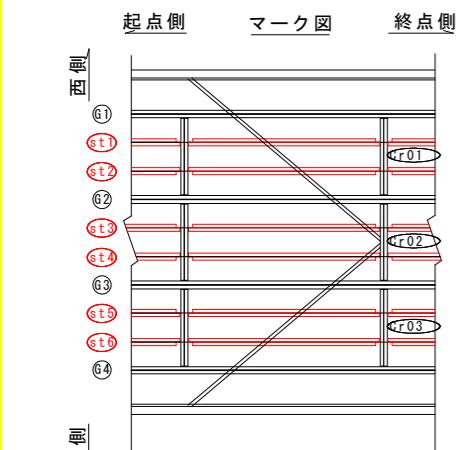
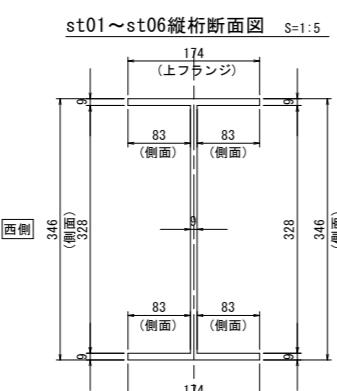
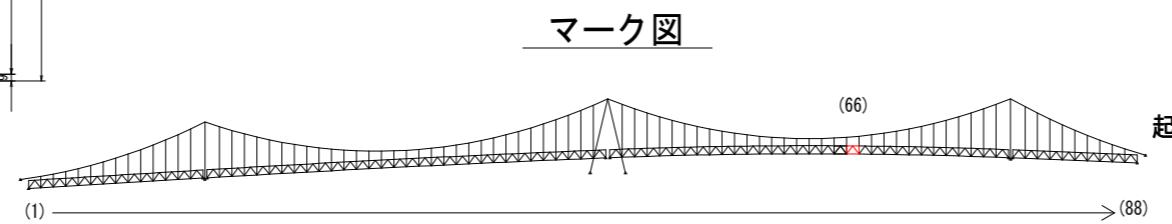
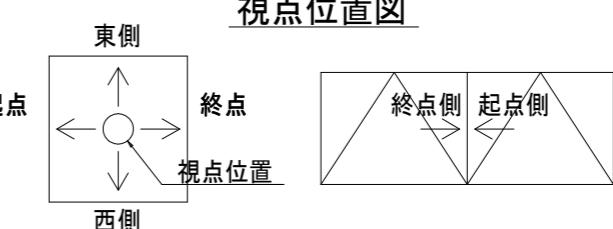
66BL塗装塗り替え詳細図(その5) S=1:25

縦桁

- 可能減肉率以上の損傷は部材補強を行う。
- 可能減肉率以上の損傷は孔食カ所及び、雨水滲水カ所はバテ整形+再塗装を行う。この時、健全部に30mm程度余裕代を確保した素地調整及び、再塗装を行う。
- 上記に満たない損傷は再塗装(対策済)とする。
- 対傾構補修において起点側と終点側に補修カ所がある場合は、ブロック番号の若い側にまとめて明記する。

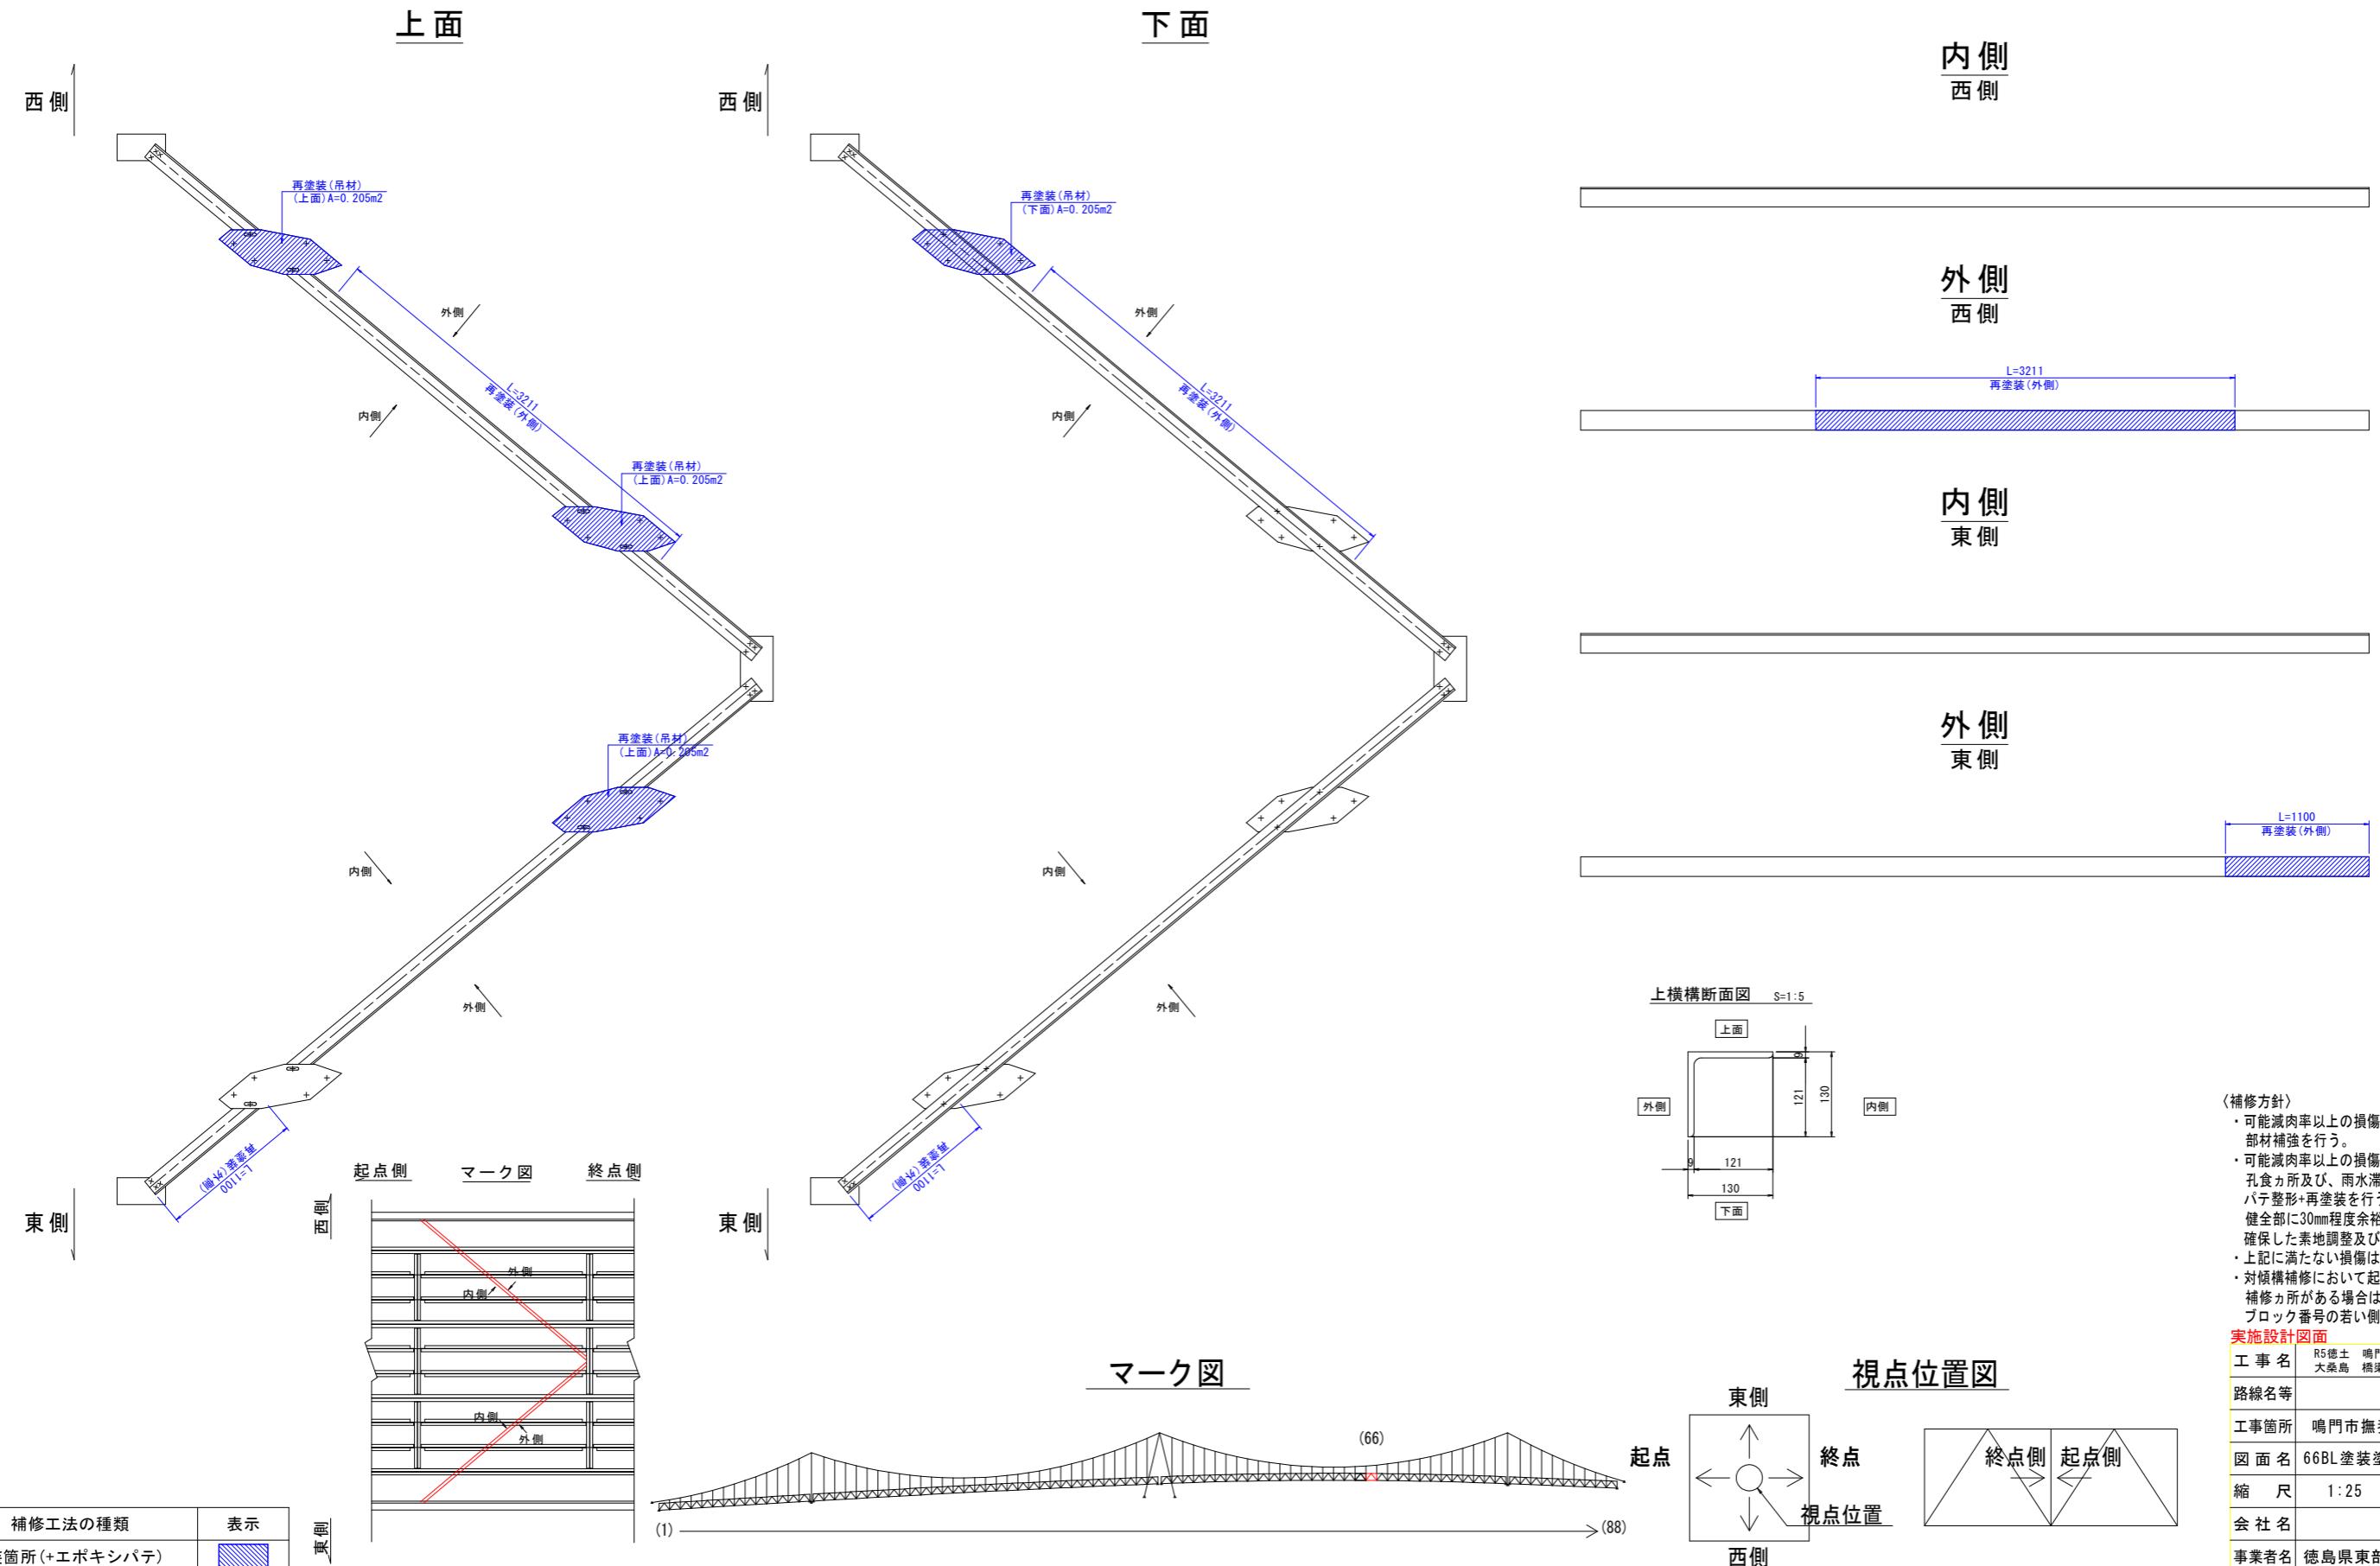
66BL塗装塗り替え詳細図(その7) S=1:25

上横構

- 可能減肉率以上の損傷は部材補強を行う。
- 可能減肉率以上の損傷は孔食カ所及び、雨水滲水カ所はバテ整形+再塗装を行う。この時、健全部に30mm程度余裕を確保した素地調整及び、再塗装を行う。
- 上記に満たない損傷は再塗装（対策済）とする。
- 対傾構補修において起点側と終点側に補修カ所がある場合は、ブロック番号の若い側にまとめて明記する。

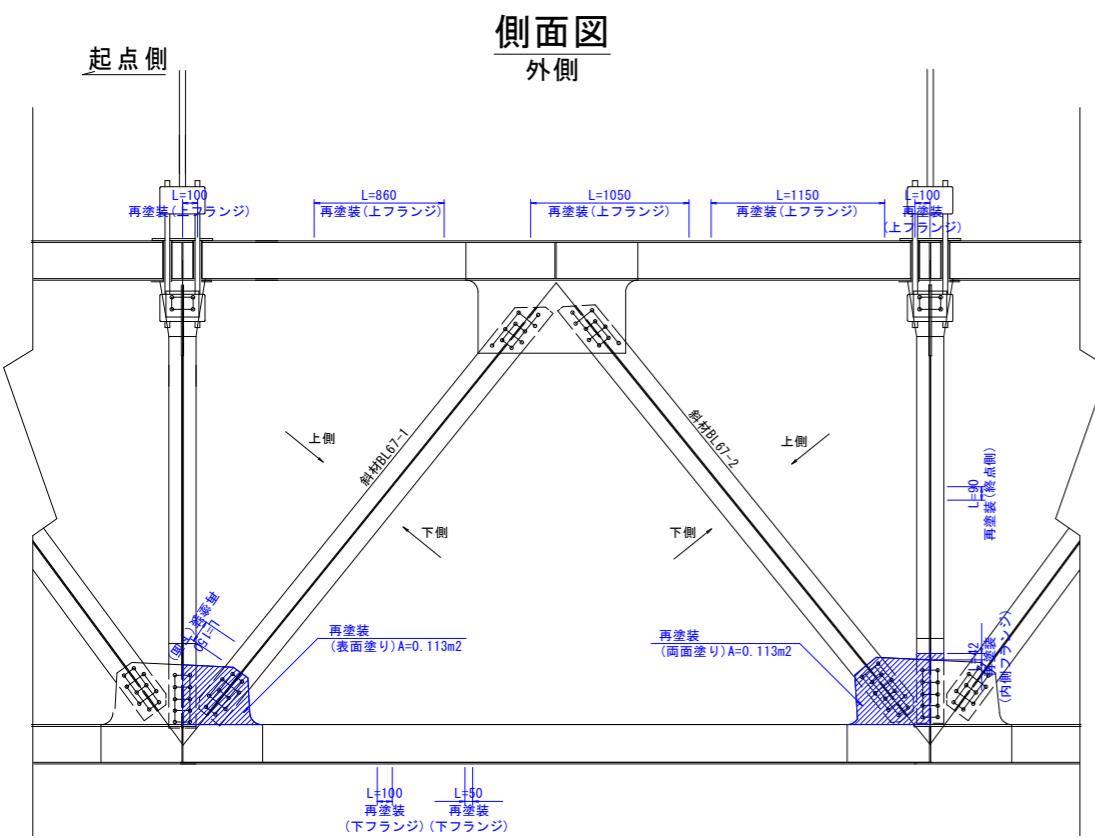
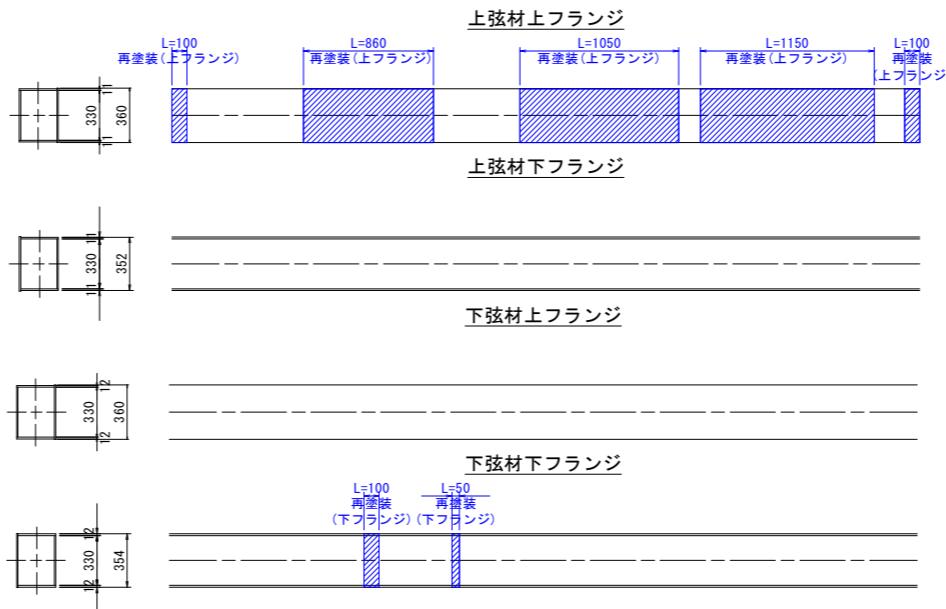
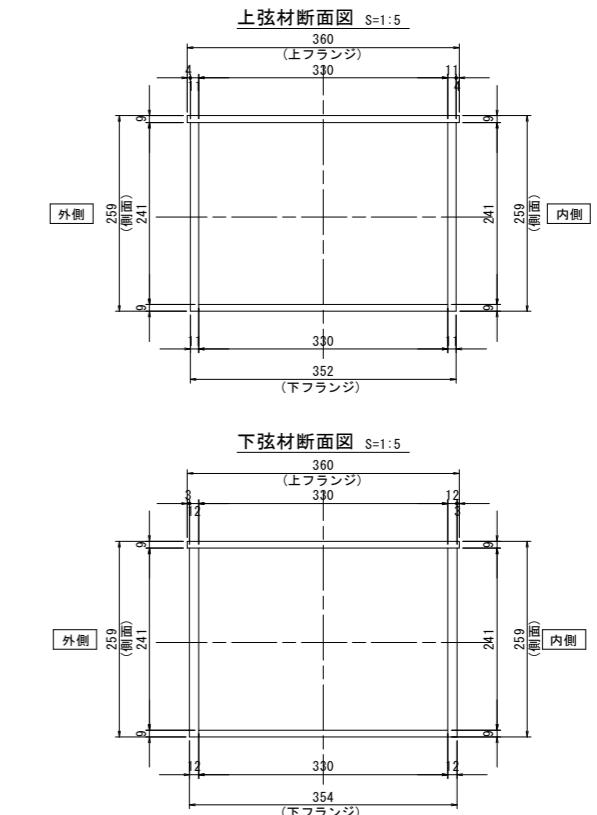
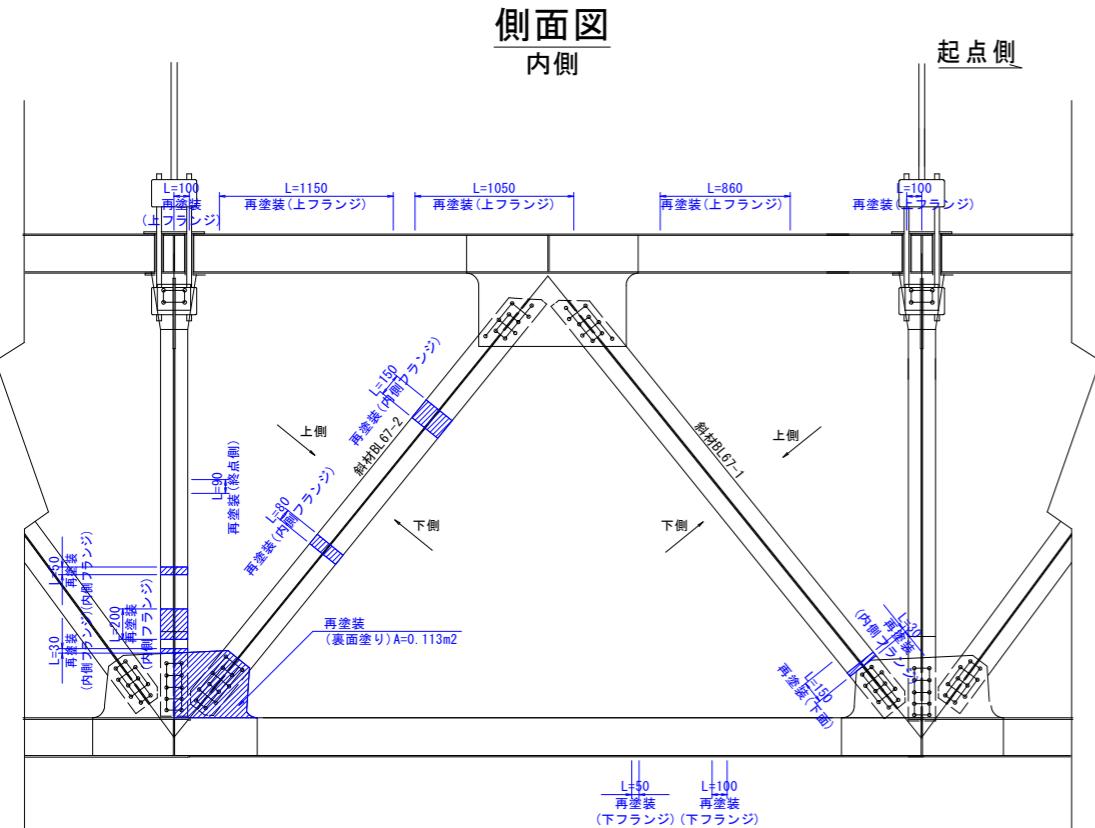
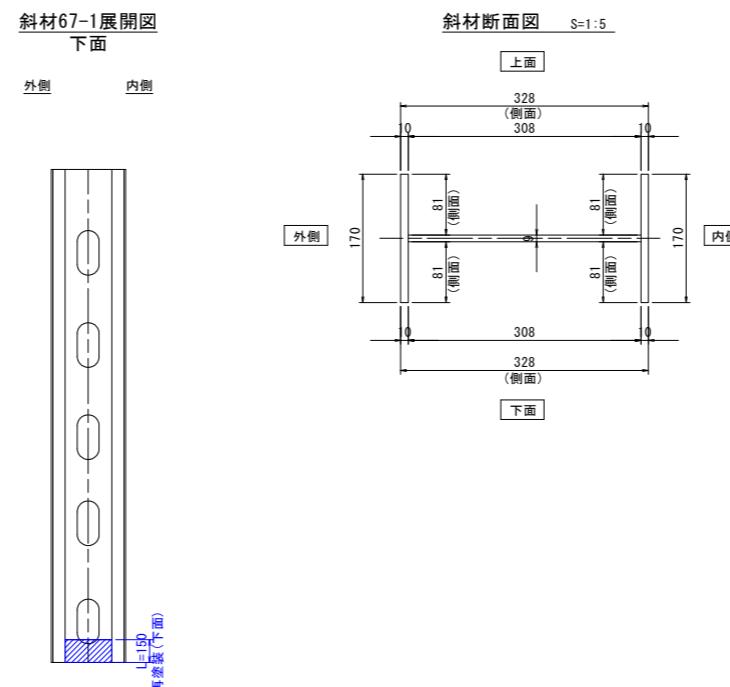
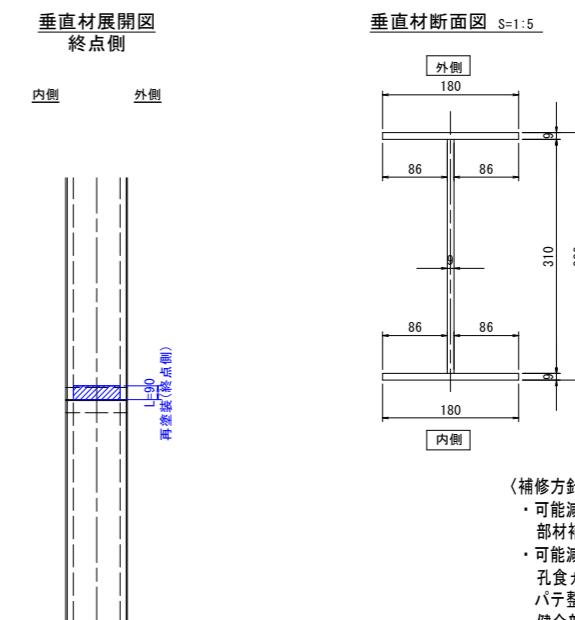
67BL塗装塗り替え詳細図(その2) S=1:25

主構トラス(東側)

- 可能減肉率以上の損傷は部材補強を行う。
- 可能減肉率以上の損傷は孔食カ所及び、雨水滲水カ所はバテ整形+再塗装を行う。この時、健全部に30mm程度余裕を確保した素地調整及び、再塗装を行う。
- 上記に満たない損傷は再塗装(対策済)とする。
- 対傾構補修において起点側と終点側に補修カ所がある場合は、ブロック番号の若い側にまとめて明記する。
