63BL塗装塗り替え詳細図(その1) S=1:25

工事名	R5徳士 鳴門公園線(小鳴門橋) 大桑島 橋梁修繕工事(担い手確保型)
路線名等	鳴門公園線
工事箇所	鳴門市撫養町大桑島(小鳴門橋)
図面名	63BL塗装塗り替え詳細図(その1)
縮尺	1:25
会社名	徳島県東部県土整備局 徳島庁舎
事業者名	徳島県東部県土整備局 徳島庁舎

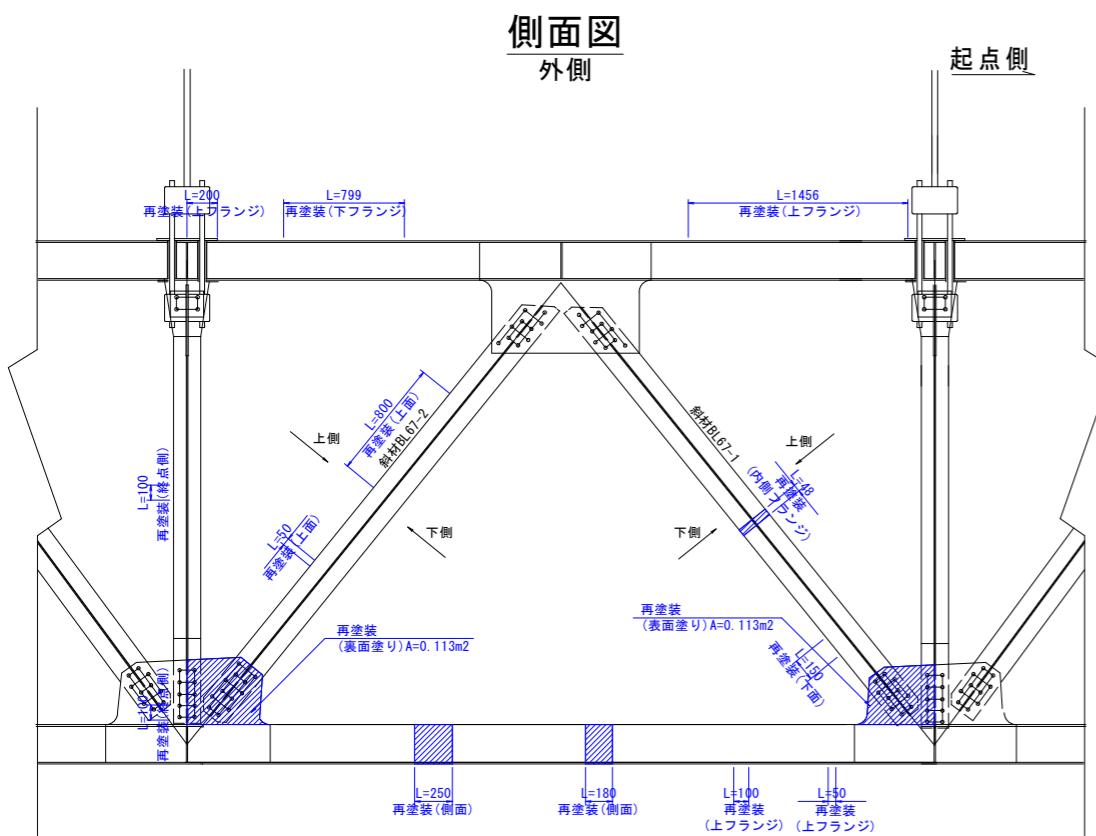
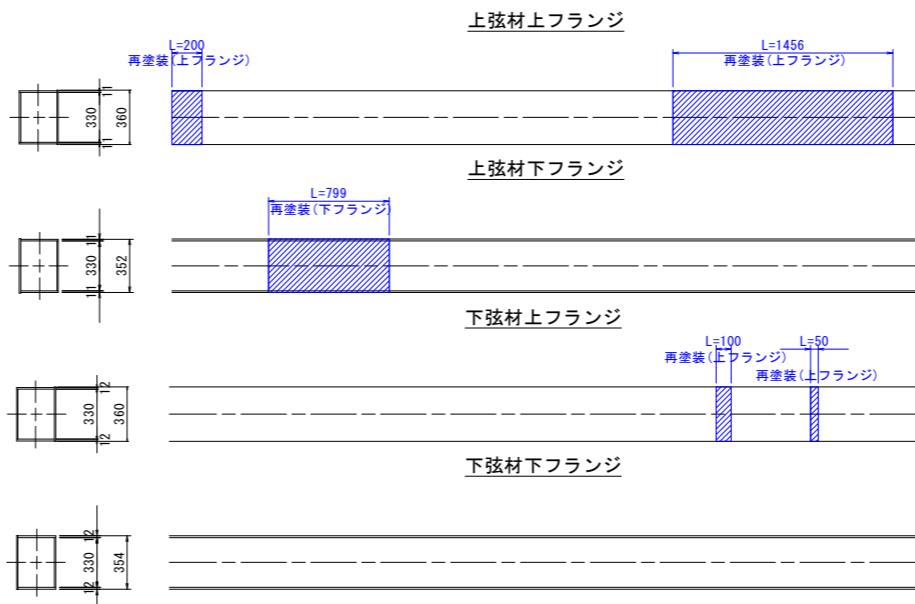
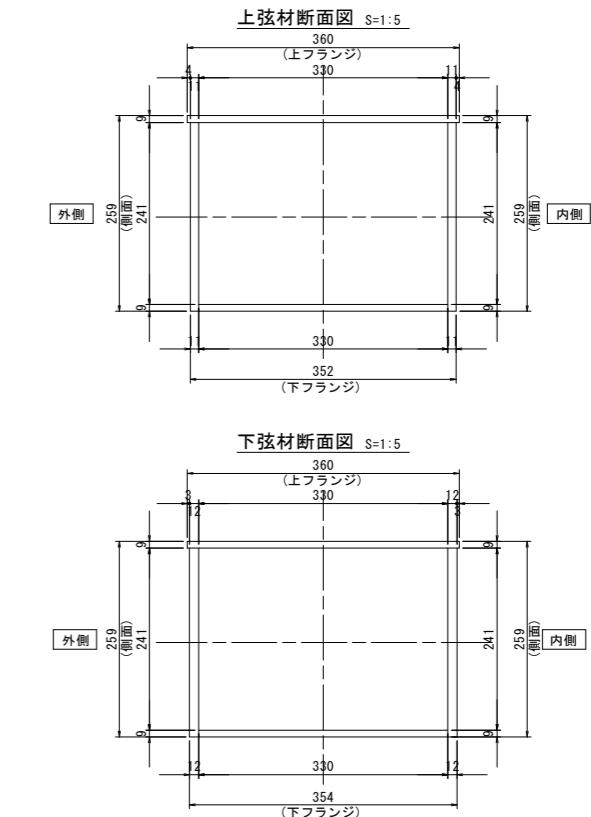
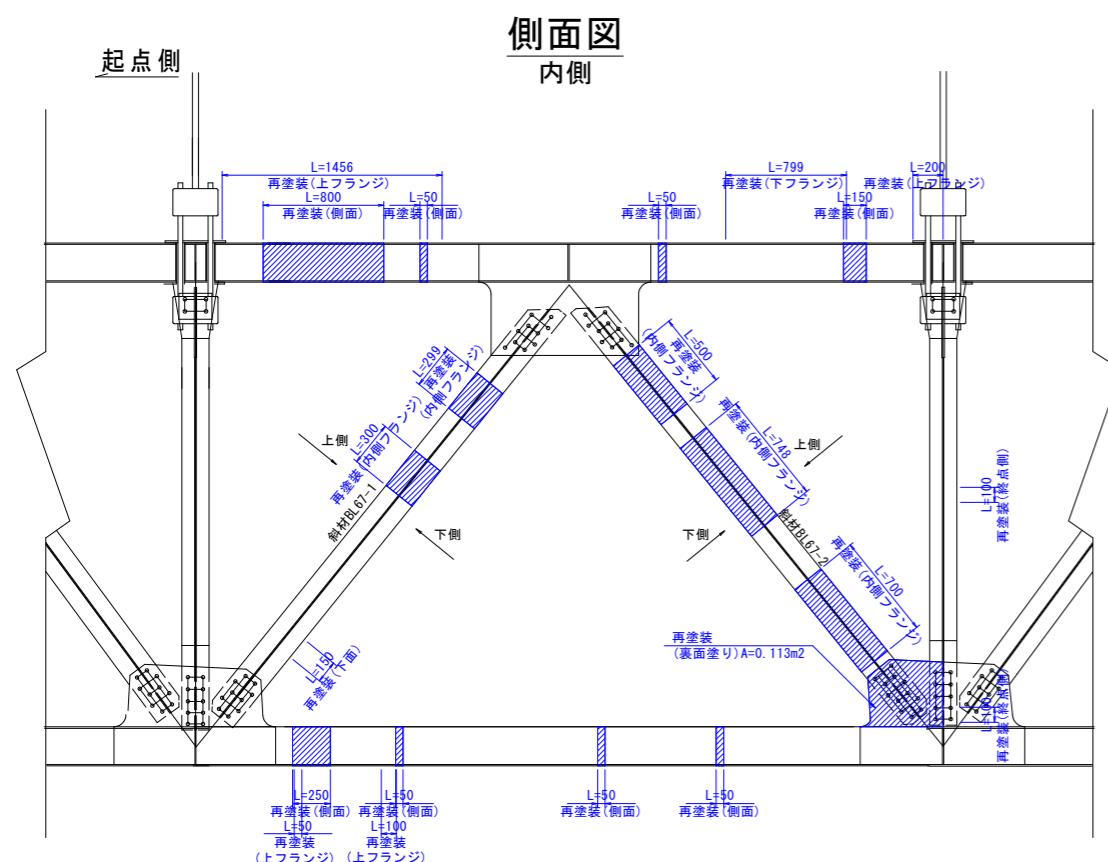
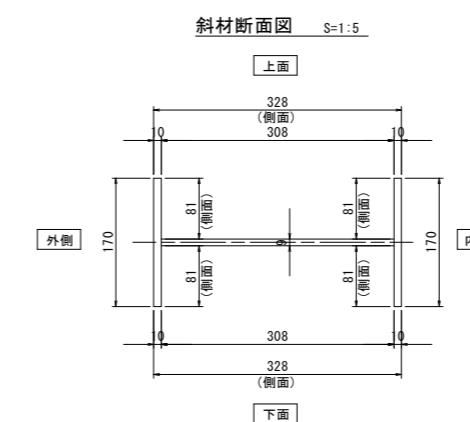
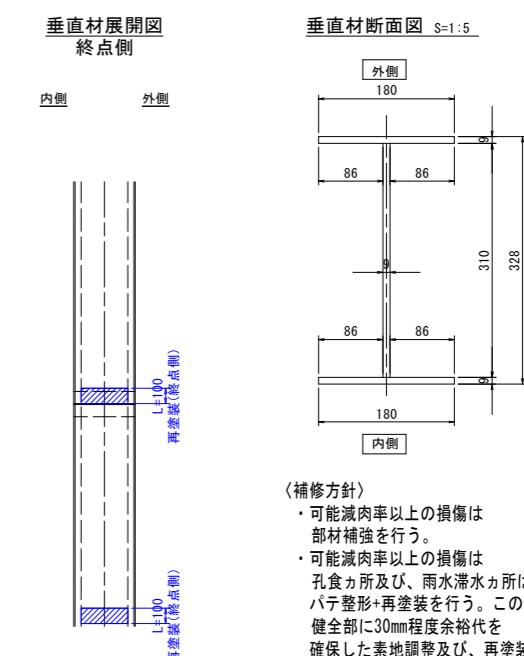
67BL塗装塗り替え詳細図(その3) S=1:25

主構トラス(西側)

- 可能減肉率以上の損傷は部材補強を行う。
- 可能減肉率以上の損傷は孔食カ所及び、雨水滲水カ所はバテ整形+再塗装を行う。この時、健全部に30mm程度余裕代を確保した素地調整及び、再塗装を行う。
- 上記に満たない損傷は再塗装(対策済)とする。
- 対傾構補修において起点側と終点側に補修カ所がある場合は、ブロック番号の若い側にまとめて明記する。

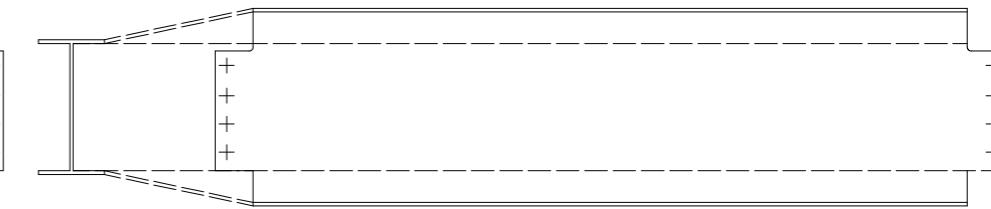
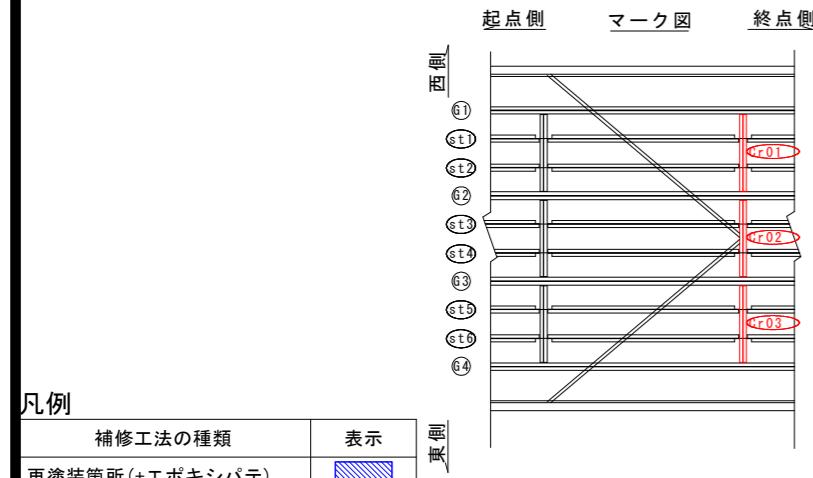
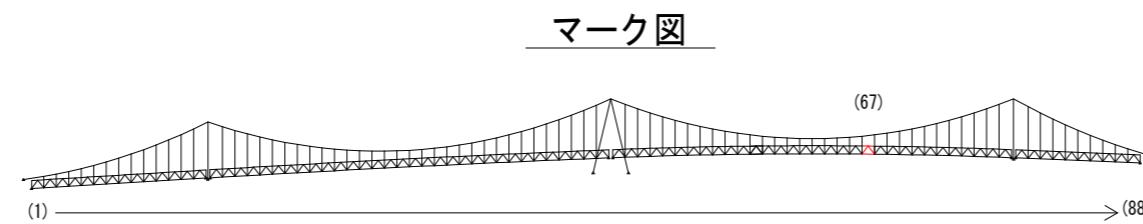
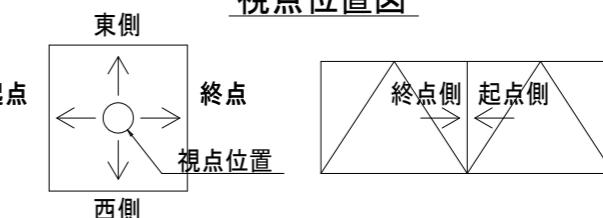
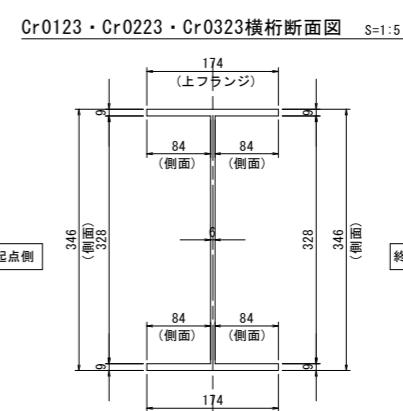
67BL塗装塗り替え詳細図(その6) S=1:10

横桁

- 可能減肉率以上の損傷は部材補強を行う。
- 可能減肉率以上の損傷は孔食カ所及び、雨水滲水カ所はバテ整形+再塗装を行う。この時、健全部に30mm程度余裕代を確保した素地調整及び、再塗装を行う。
- 上記に満たない損傷は再塗装(対策済とする)。
- 対傾構補修において起点側と終点側に補修カ所がある場合は、ブロック番号の若い側にまとめて明記する。

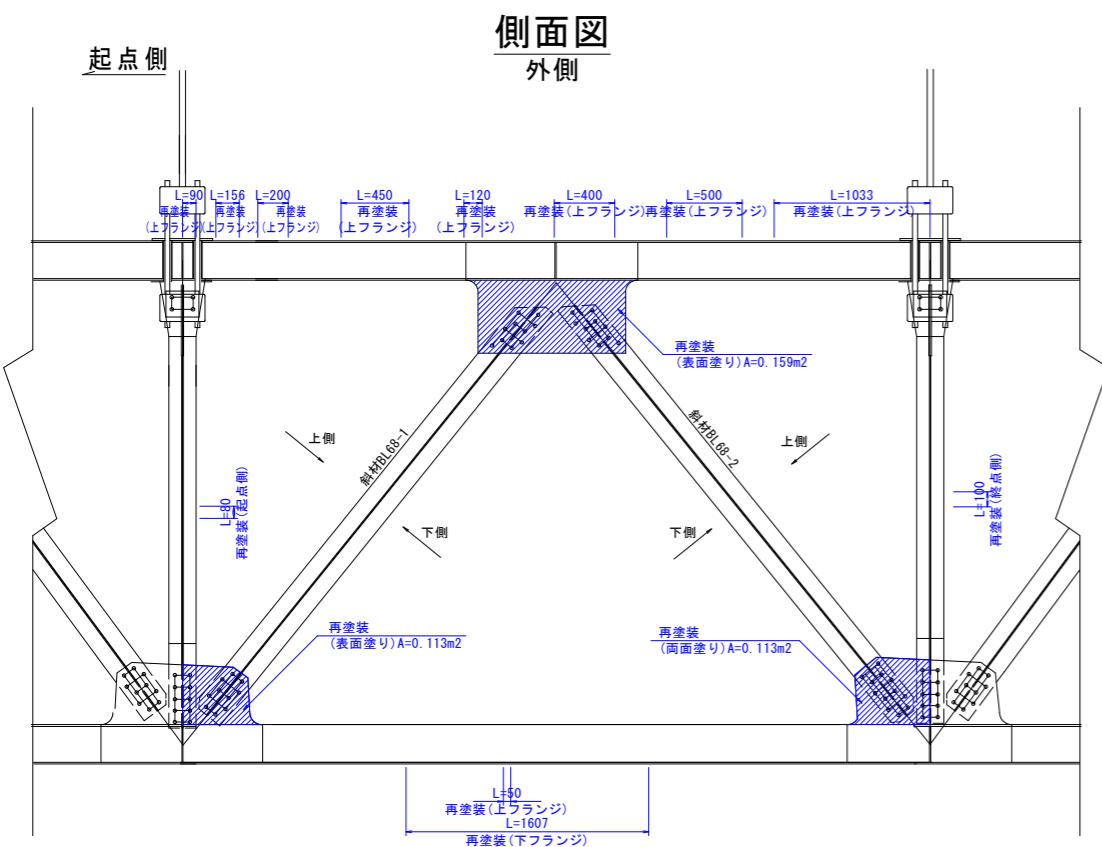
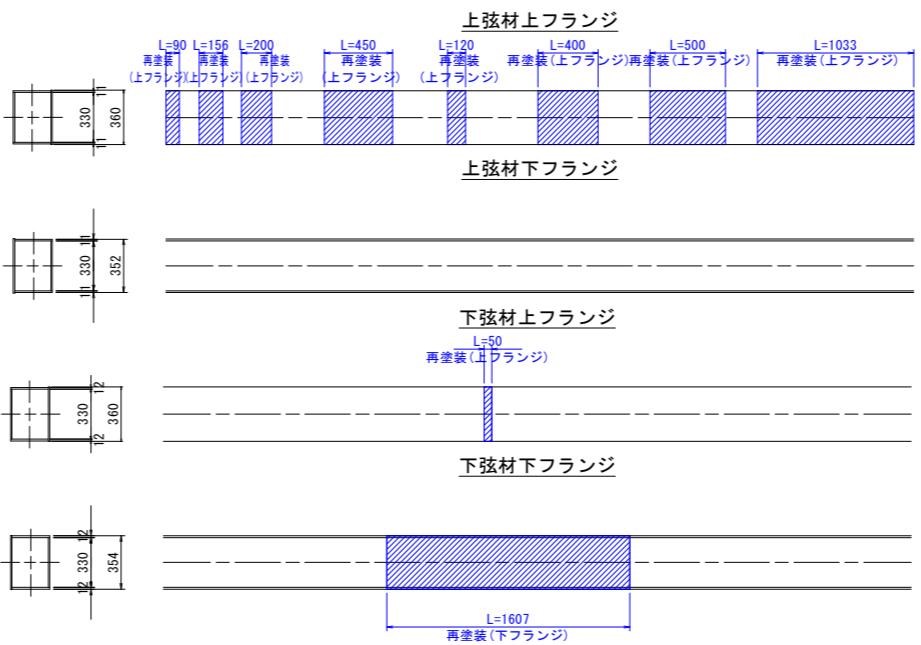
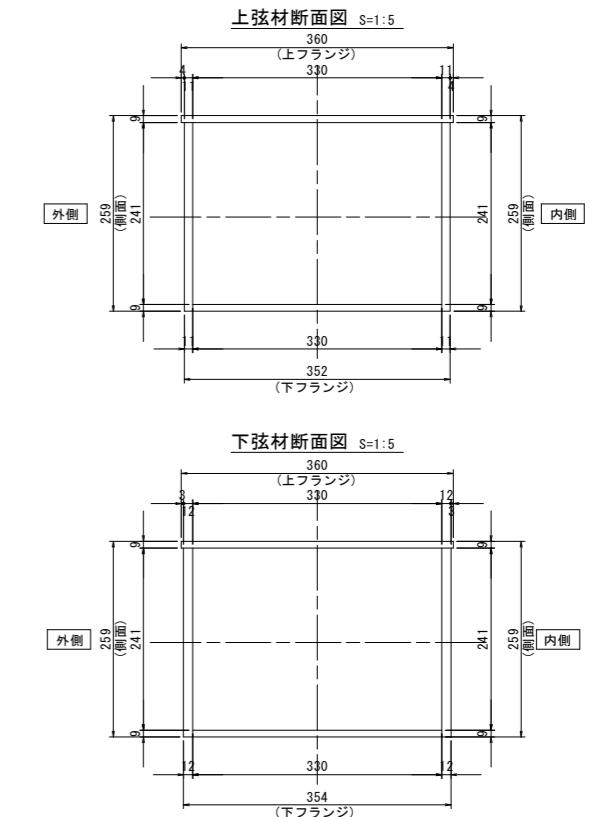
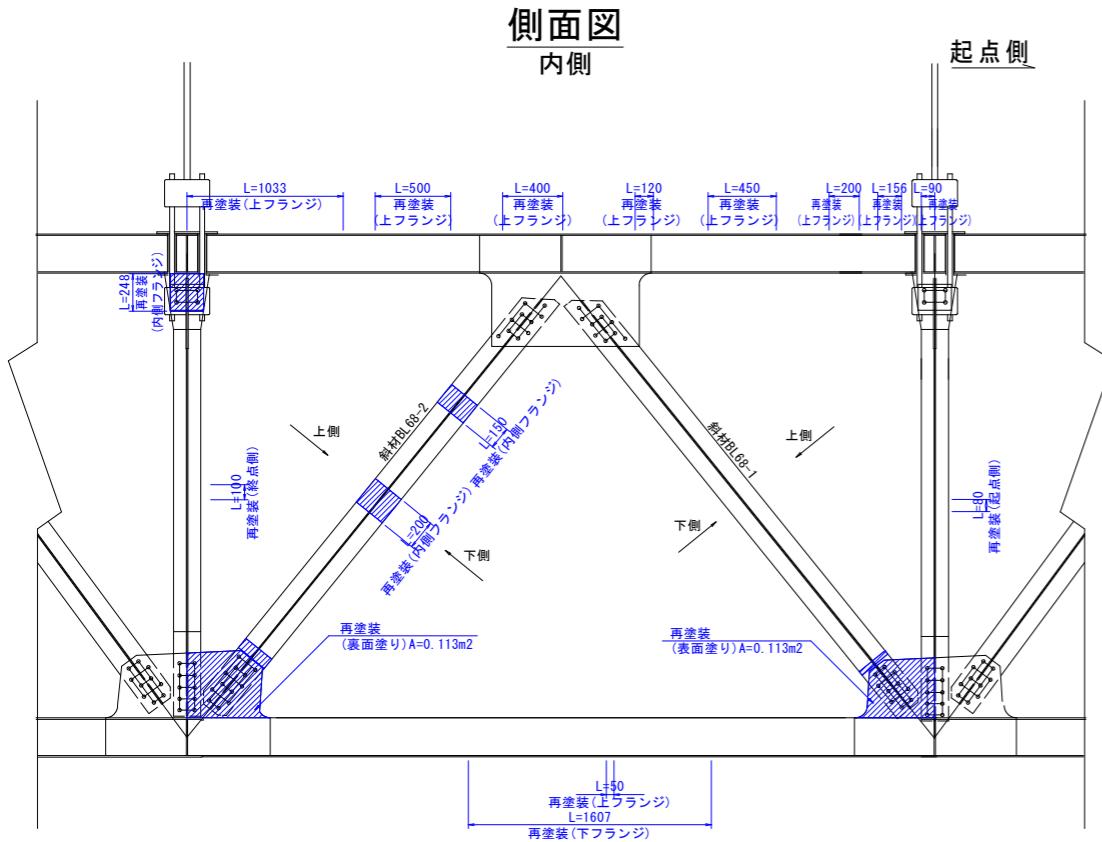
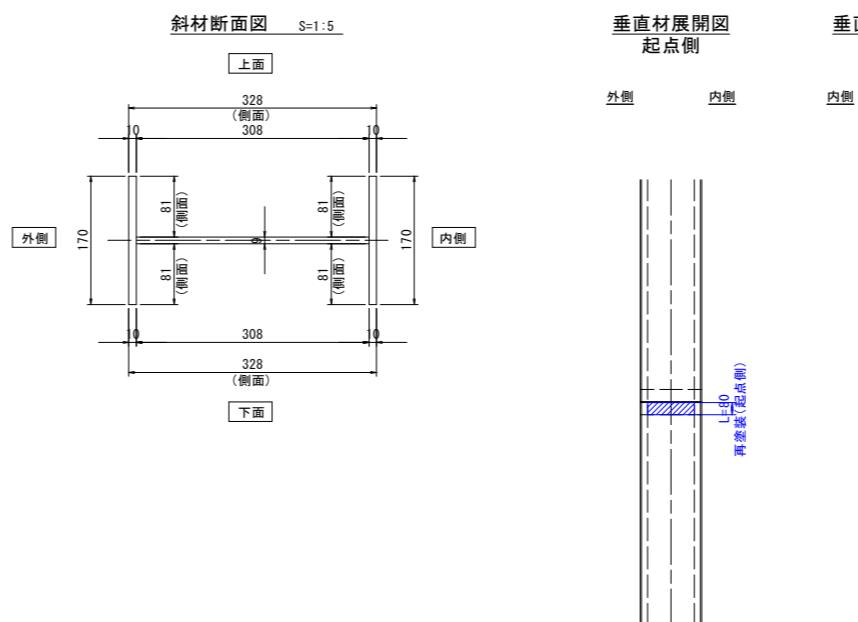
68BL塗装塗り替え詳細図(その2) S=1:25

主構トラス(東側)

- 可能減肉率以上の損傷は部材補強を行う。
- 可能減肉率以上の損傷は孔食カ所及び、雨水滲水カ所はバテ整形+再塗装を行う。この時、健全部に30mm程度余裕を確保した素地調整及び、再塗装を行う。
- 上記に満たない損傷は再塗装(対策済)とする。
- 対傾構補修において起点側と終点側に補修カ所がある場合は、ブロック番号の若い側にまとめて明記する。

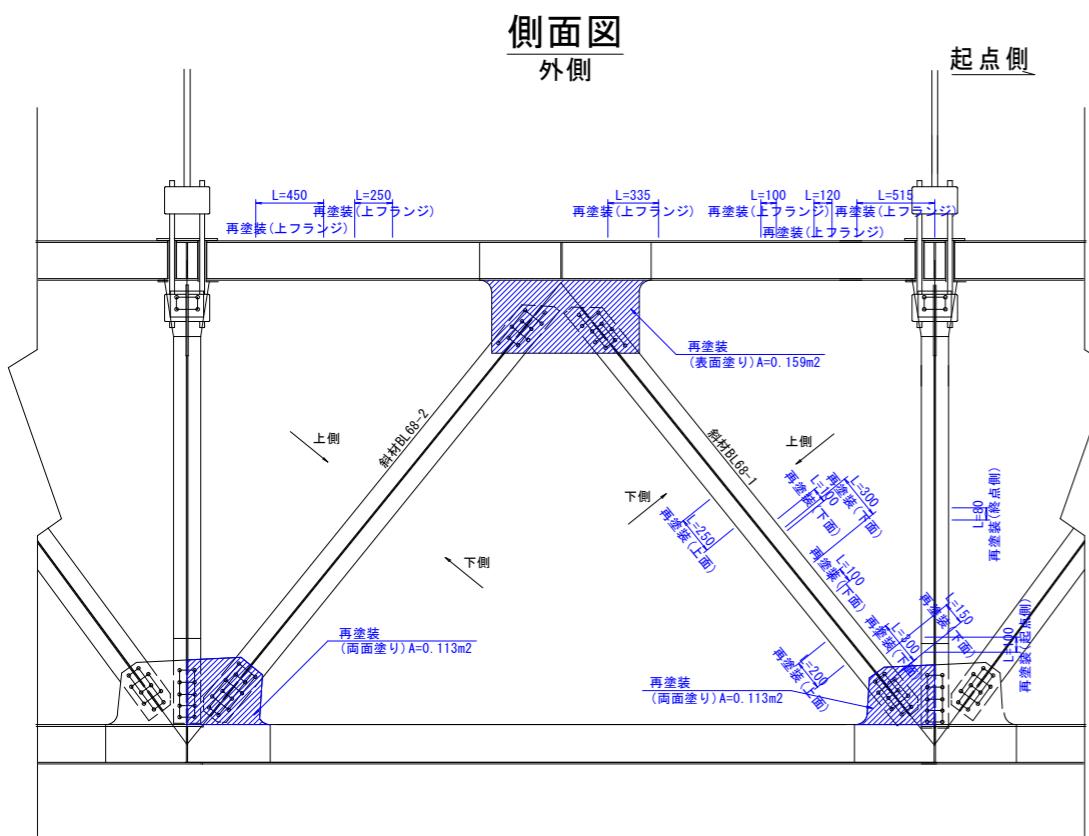
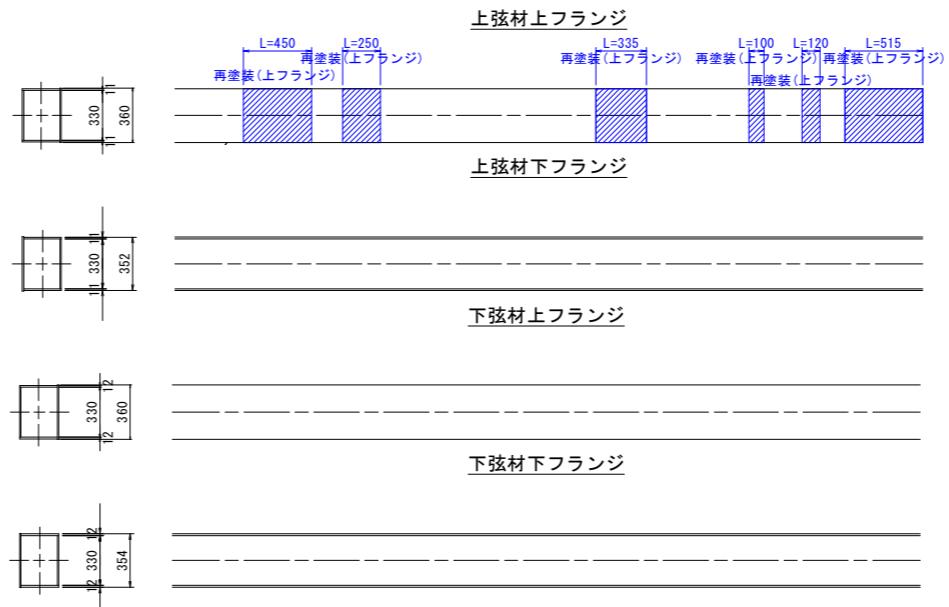
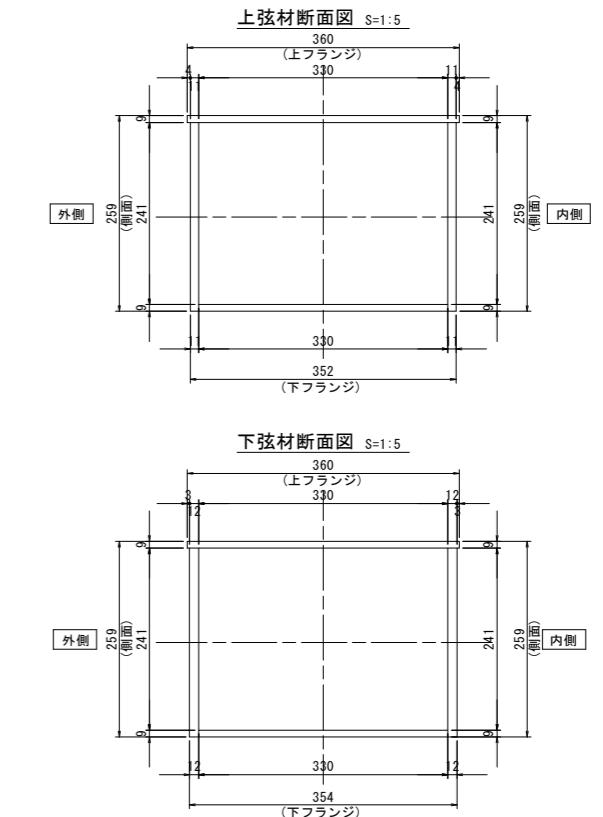
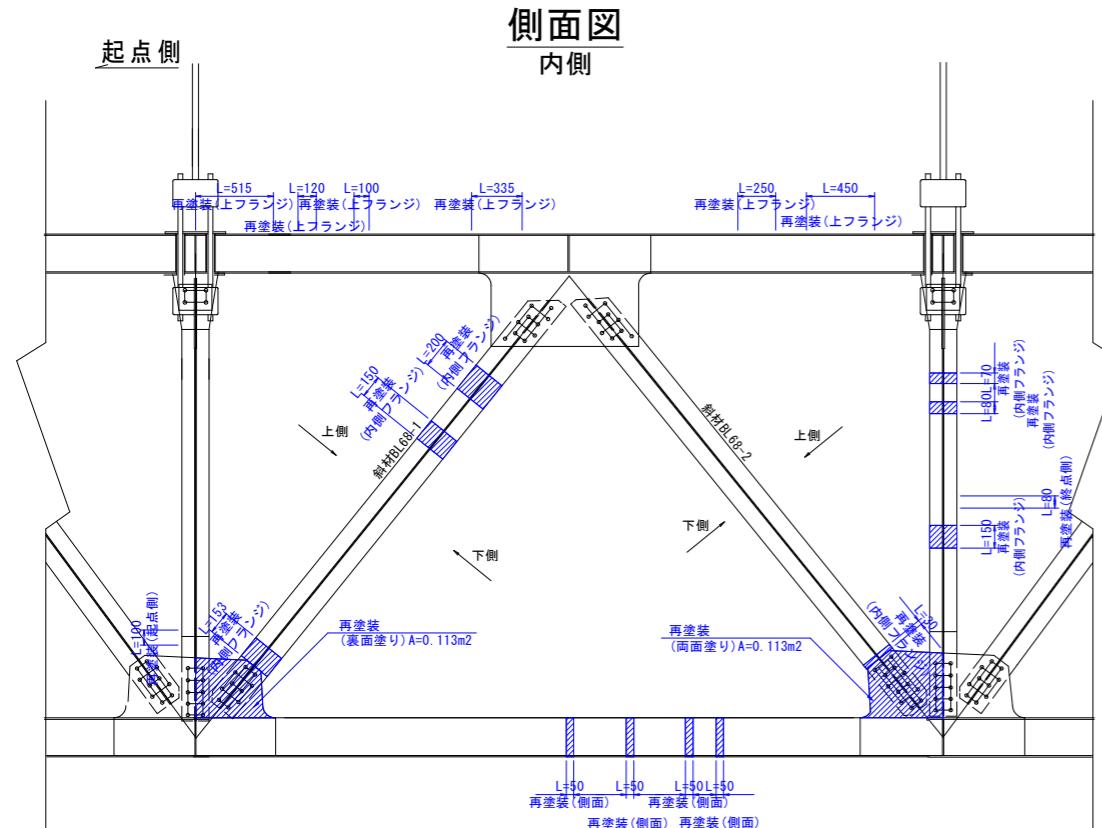
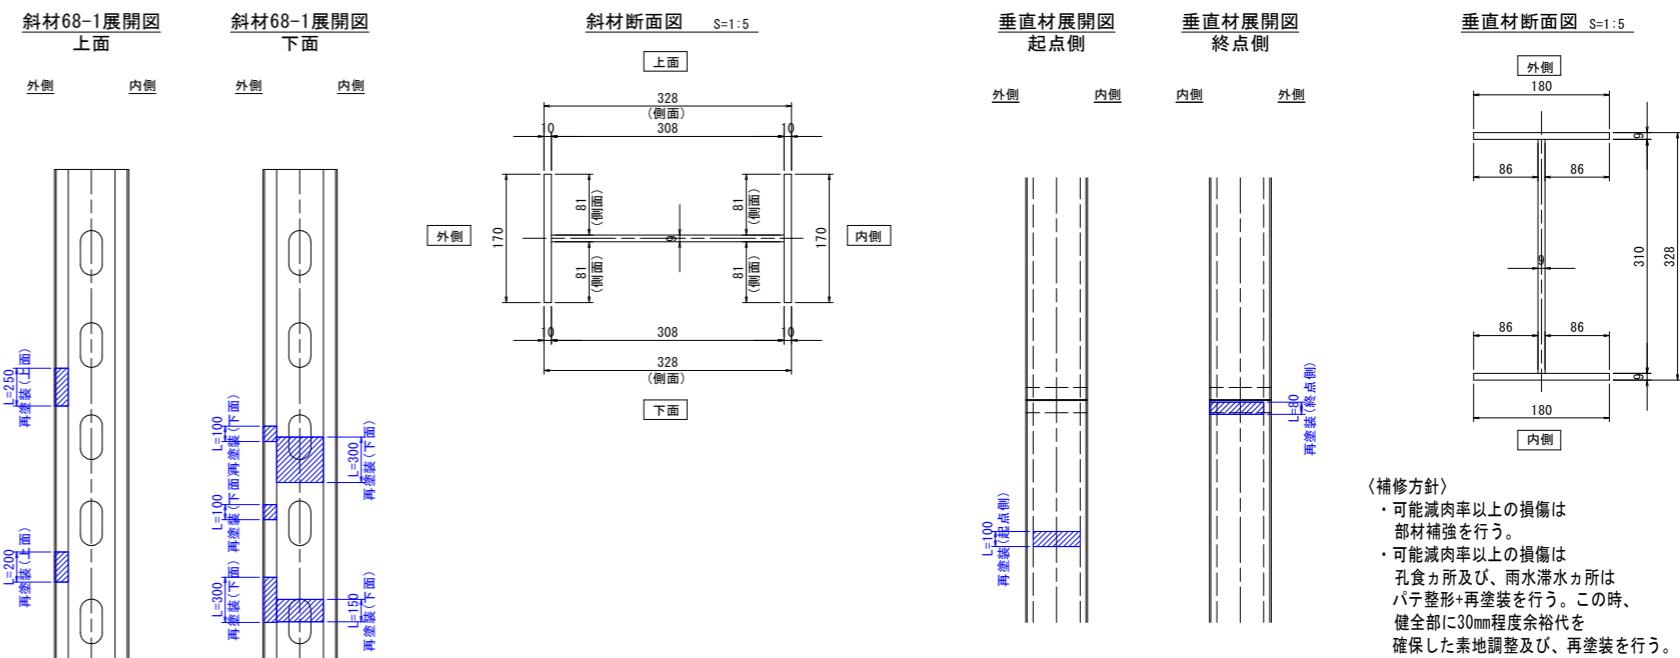
68BL塗装塗り替え詳細図(その3) S=1:25

主構トラス(西側)

- 可能減肉率以上の損傷は部材補強を行う。
- 可能減肉率以上の損傷は孔食カ所及び、雨水滲水カ所はバテ整形+再塗装を行う。この時、健全部に30mm程度余裕代を確保した素地調整及び、再塗装を行う。
- 上記に満たない損傷は再塗装(対策済)とする。
- 対傾構補修において起点側と終点側に補修カ所がある場合は、ブロック番号の若い側にまとめて明記する。

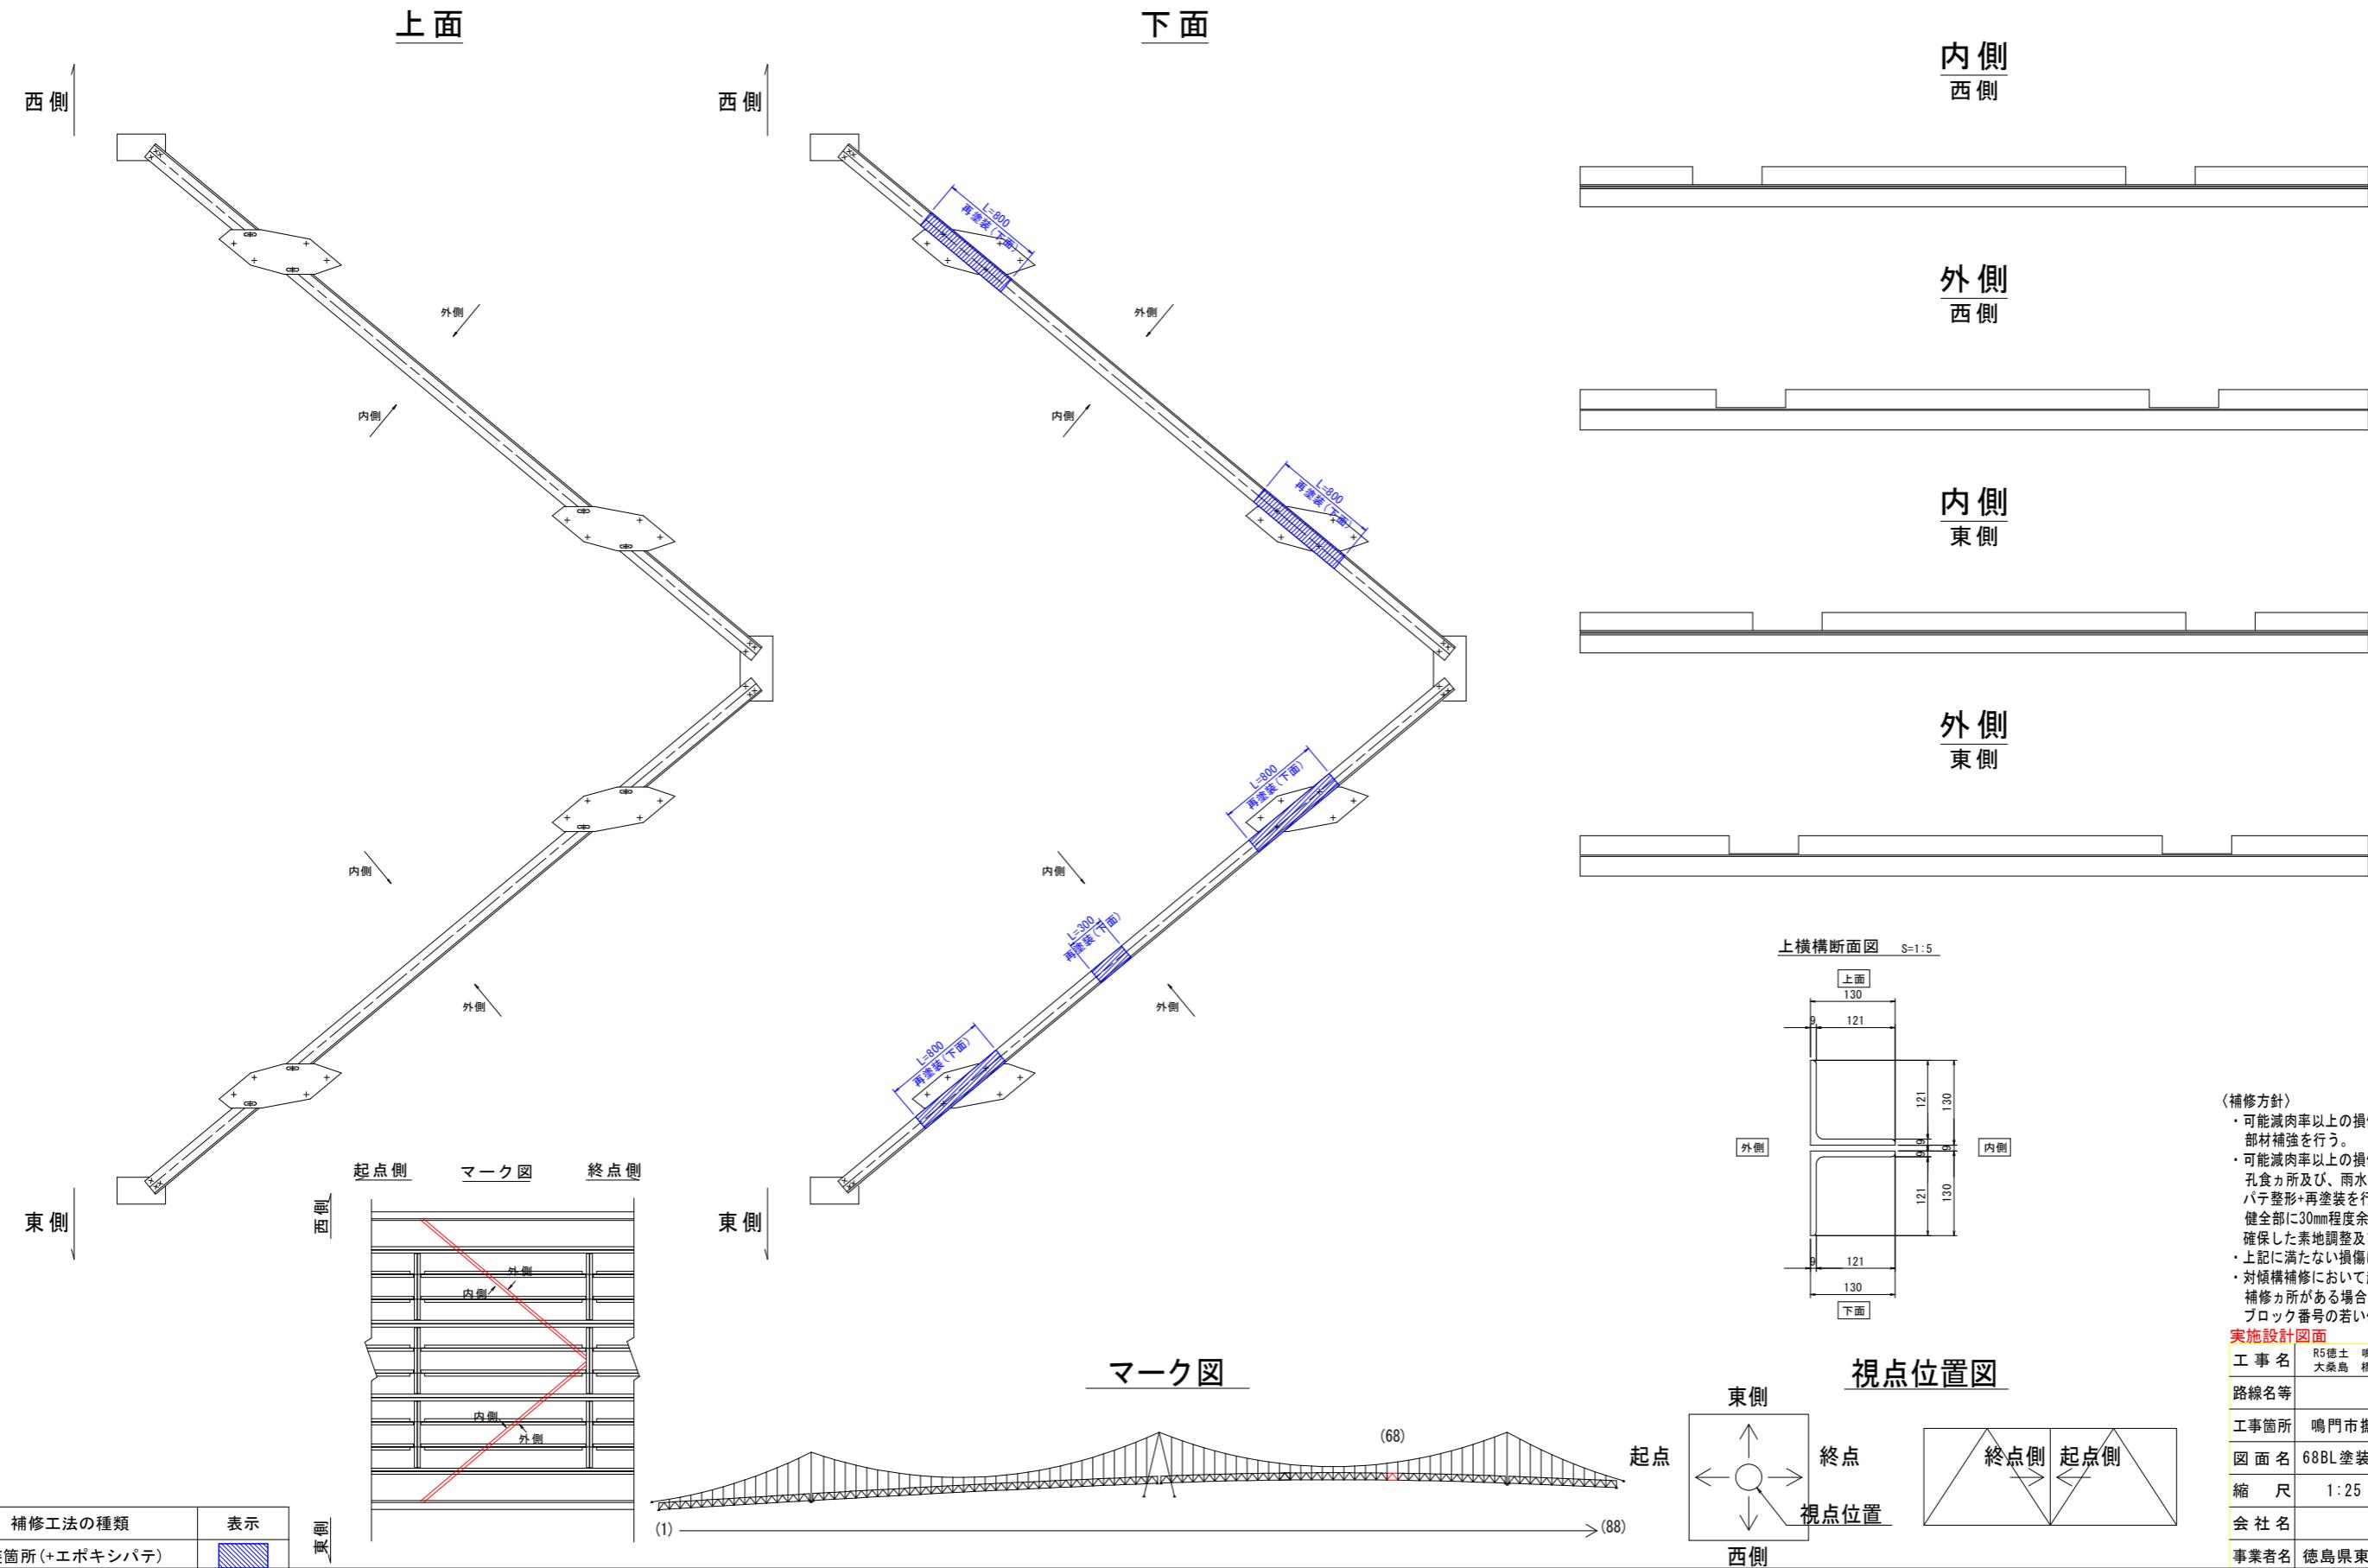
68BL塗装塗り替え詳細図(その7) S=1:25

上横構

- （補修方針）
- 可能減肉率以上の損傷は部材補強を行う。
 - 可能減肉率以上の損傷は孔食カ所及び、雨水滲水カ所はバテ整形+再塗装を行う。この時、健全部に30mm程度余裕を確保した素地調整及び、再塗装を行う。
 - 上記に満たない損傷は再塗装（対策済）とする。
 - 対傾構補修において起点側と終点側に補修カ所がある場合は、ブロック番号の若い側にまとめて明記する。
