落石防護柵 参考図

工事名	R6三士 銀治屋敷急傾斜 東・西庄 斜面対策工事 (掘削手続保留)		
路線名等	銀治屋敷急傾斜地崩壊危険区域		
工事箇所	三好郡東みよし町西庄		
図面名	落石防護柵 参考図		
縮尺	図示	図面番号	1/1
会社名			
事業者名	徳島県西部総合県民局県土整備局 (三好)

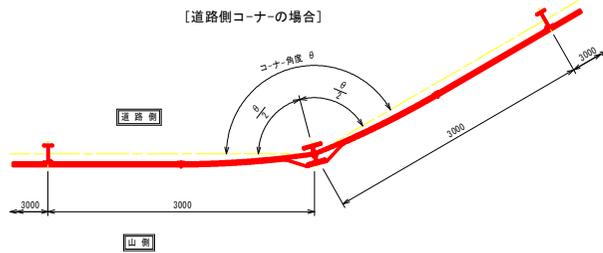
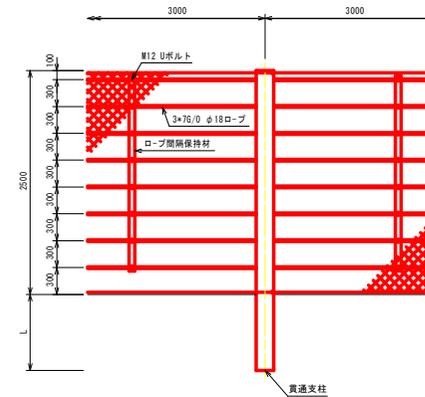
貫通支柱 H2500 コーナー-処理図 S=1:30

貫通支柱規格	埋込み長さ L	最小コーナー角度 θ
H175x175x7.5x11	850	159°
H200x200x8x12	850	150°
