物性調査結果一覧

| 工事名 | R7徳島 徳島引田線(田宮川橋)<br>徳・庄 橋梁修繕工事(担い手確保型) | | |
| 図面名 | 物性調査結果一覧 | | |

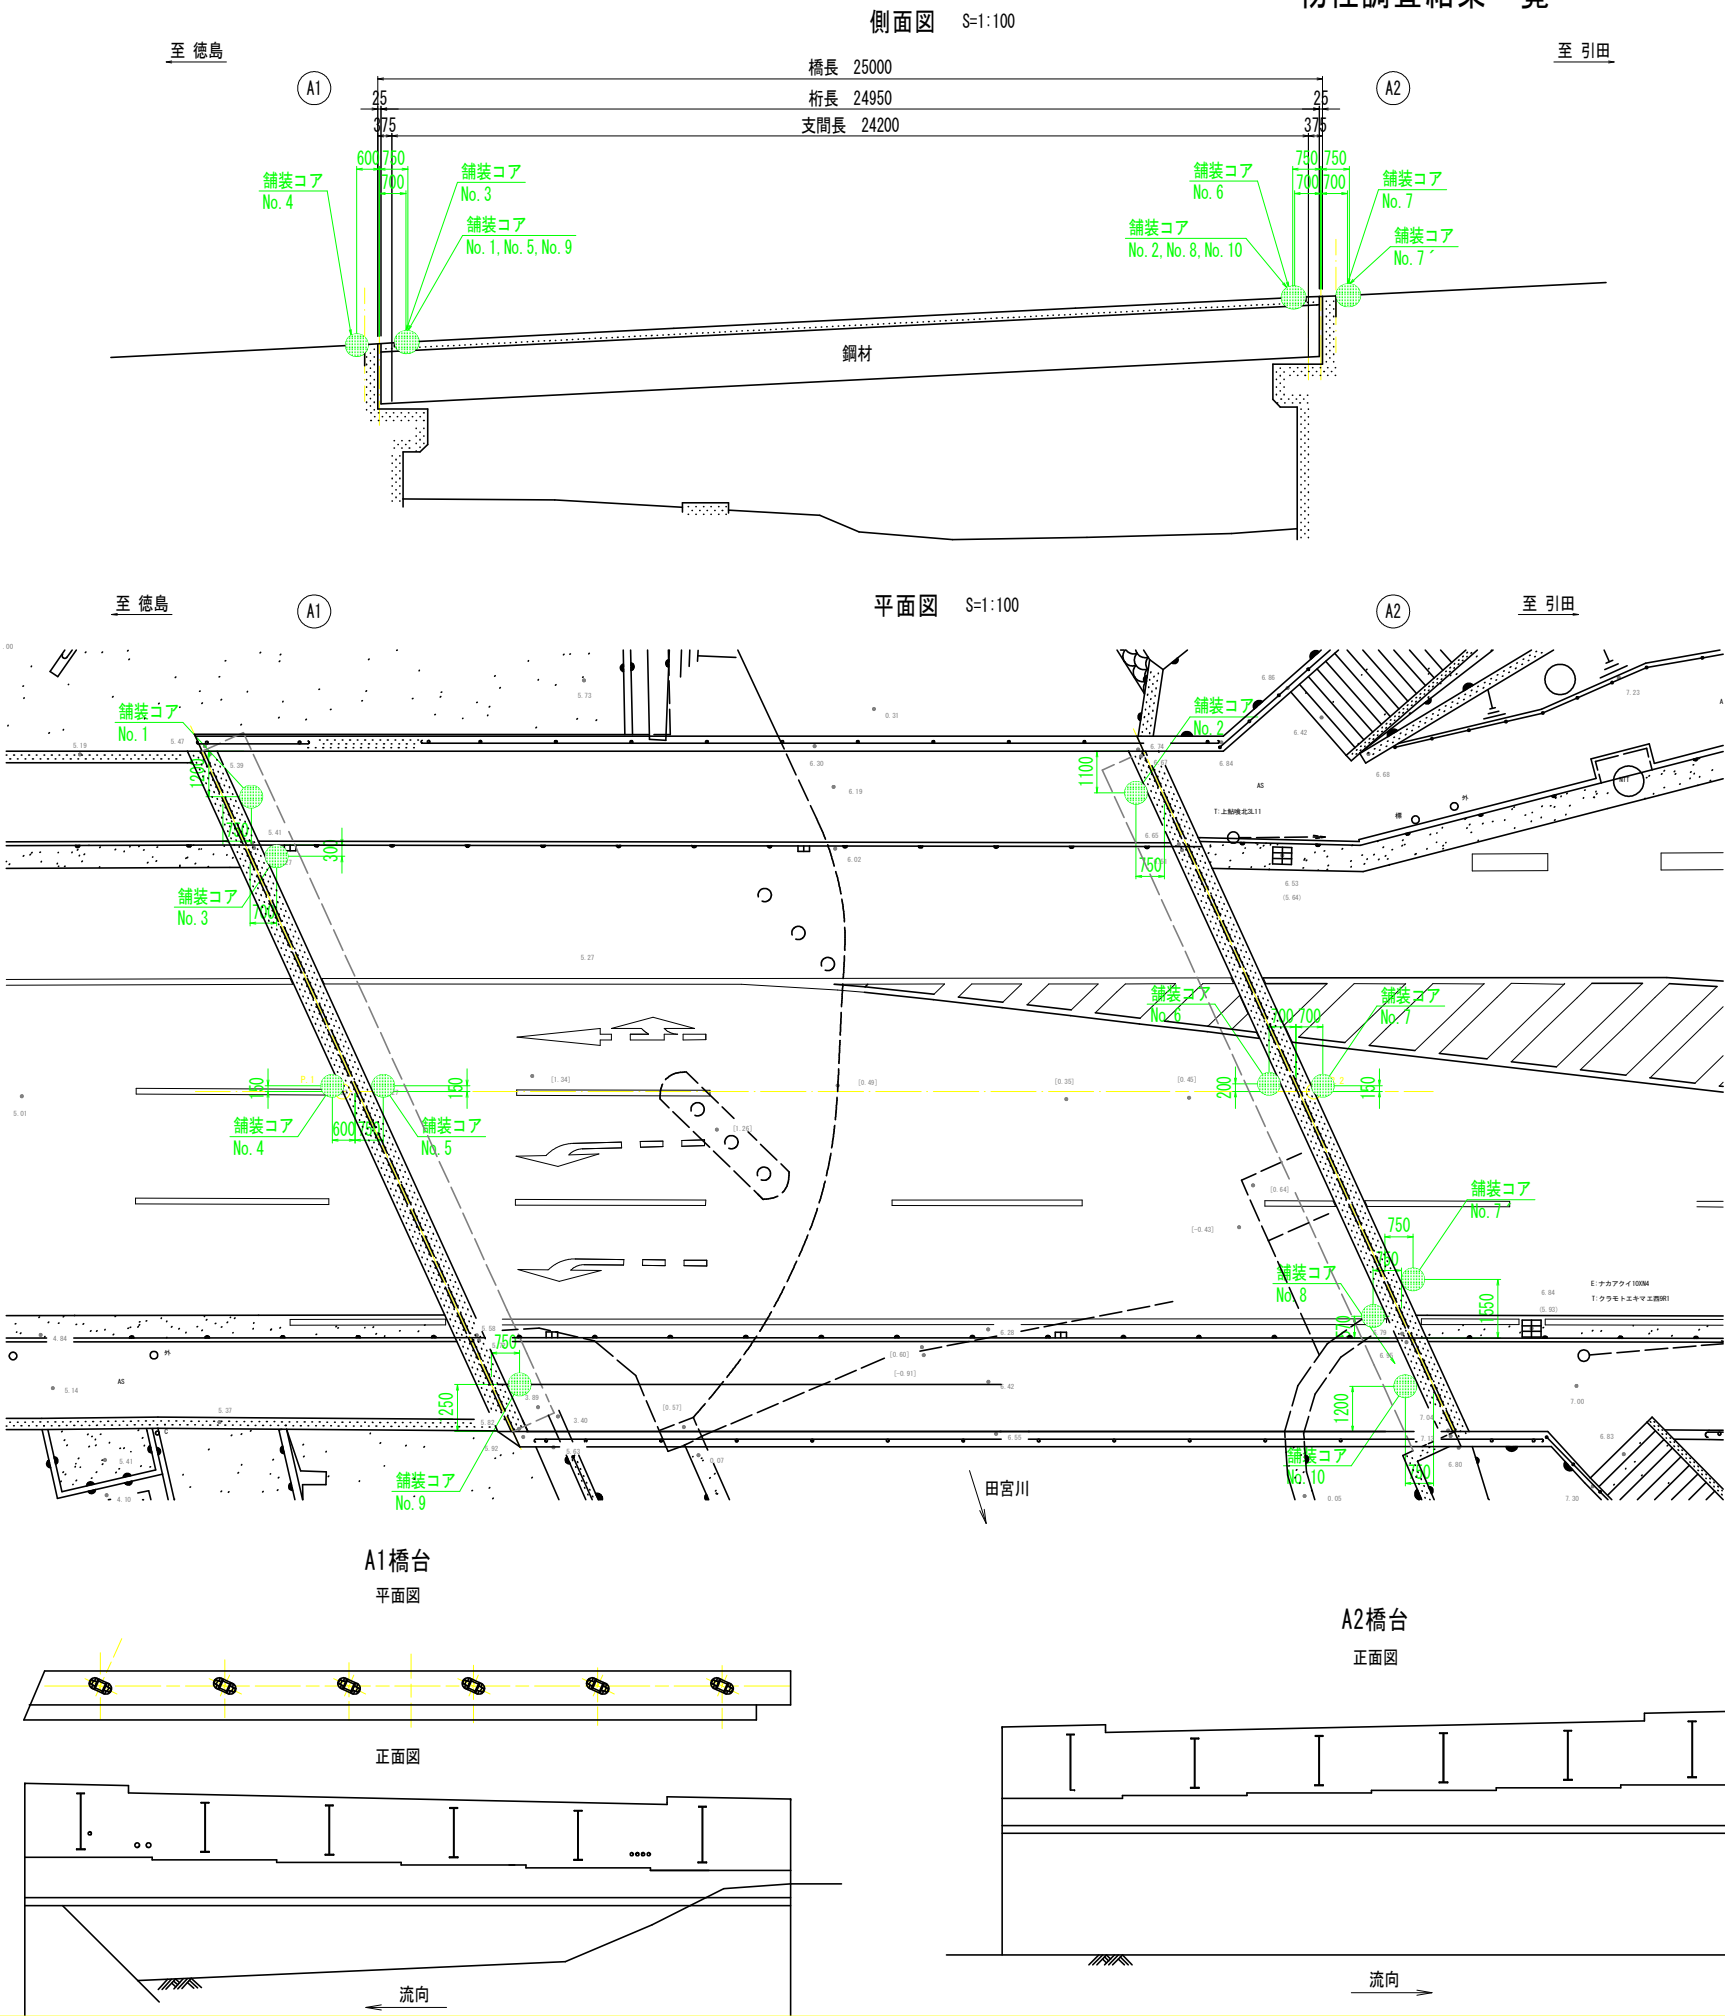
舗装厚結果一覧

| 舗装厚調査 | No. 1 | 59 | A1歩道部上流側(起点側) |
| | No. 2 | 56 | A2歩道部上流側(終点側) |
| | No. 3 | 53 | A1車道部上流側(起点側) |
| | No. 4 | 299 | A1CL(取合舗装) |
| | No. 5 | 92 | A1CL(車道部) |
| | No. 6 | 71 | A2CL(車道部) |
| | No. 7 | ※ 80 | A2CL(取合舗装) |
| | No. 7' | ※ 66 | A2取合舗装下流側 |
| | No. 8 | 63 | A2車道部下流側(終点側) |
| | No. 9 | 36 | A1歩道部下流側(起点側) |
| | No. 10 | 34 | A2歩道部下流側(終点側) |
