津田小橋 作業用足場設置計画図(参考図)

| (参考図) | | | | |
|---|---|---|---|--|
| 工事名 | R7 徳土 徳島小松島線(津田小橋)<br>徳・新浜～津田浜之 橋梁修繕工事 | | | |
| 図面名 | 作業用足場設置計画図(参考図) | | | |

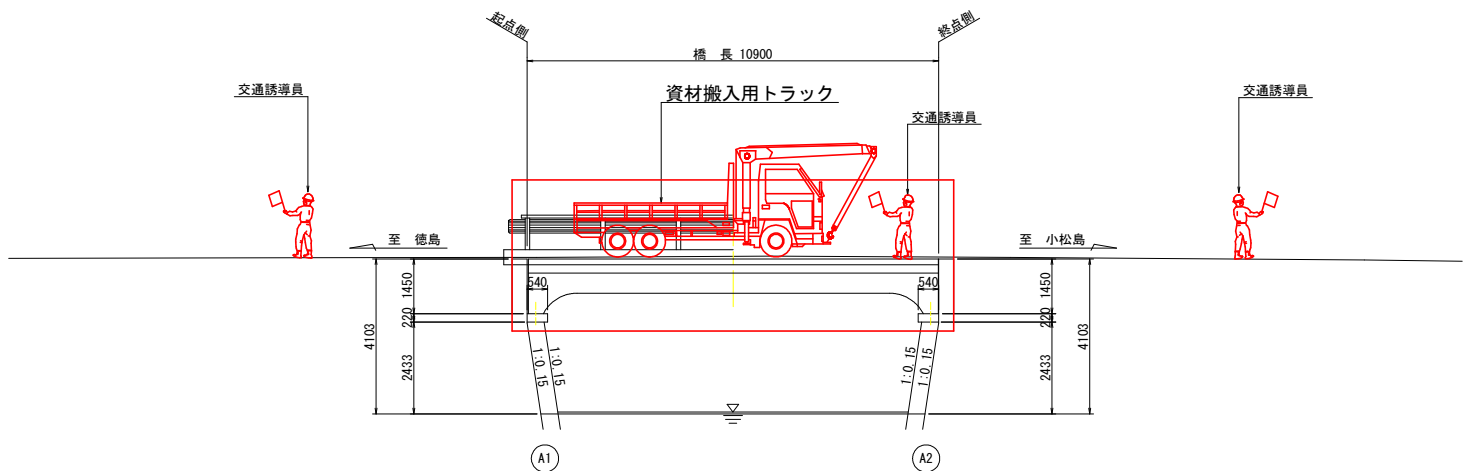
側面図 S=1:100

資材搬入・搬出時

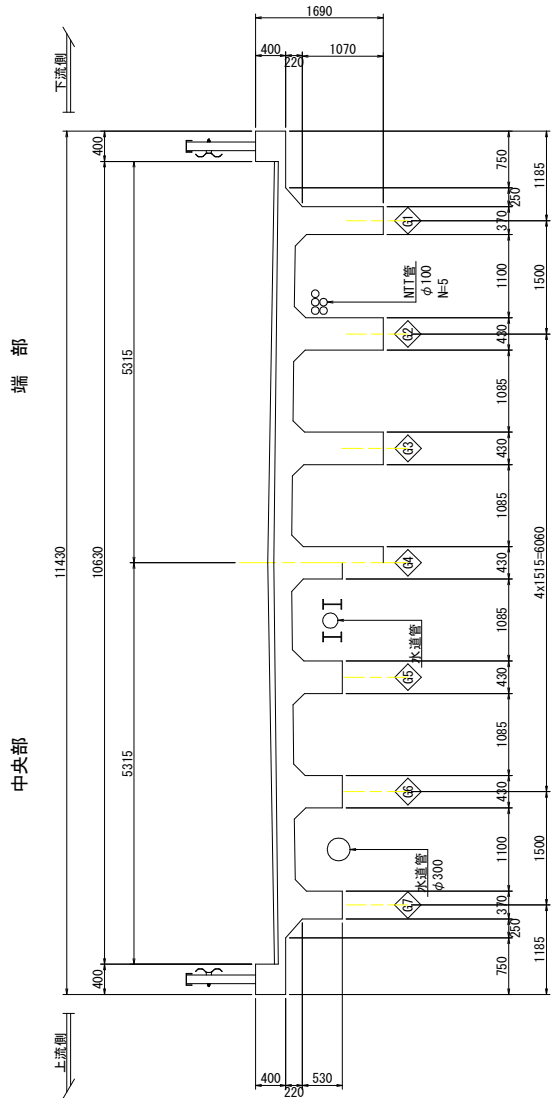
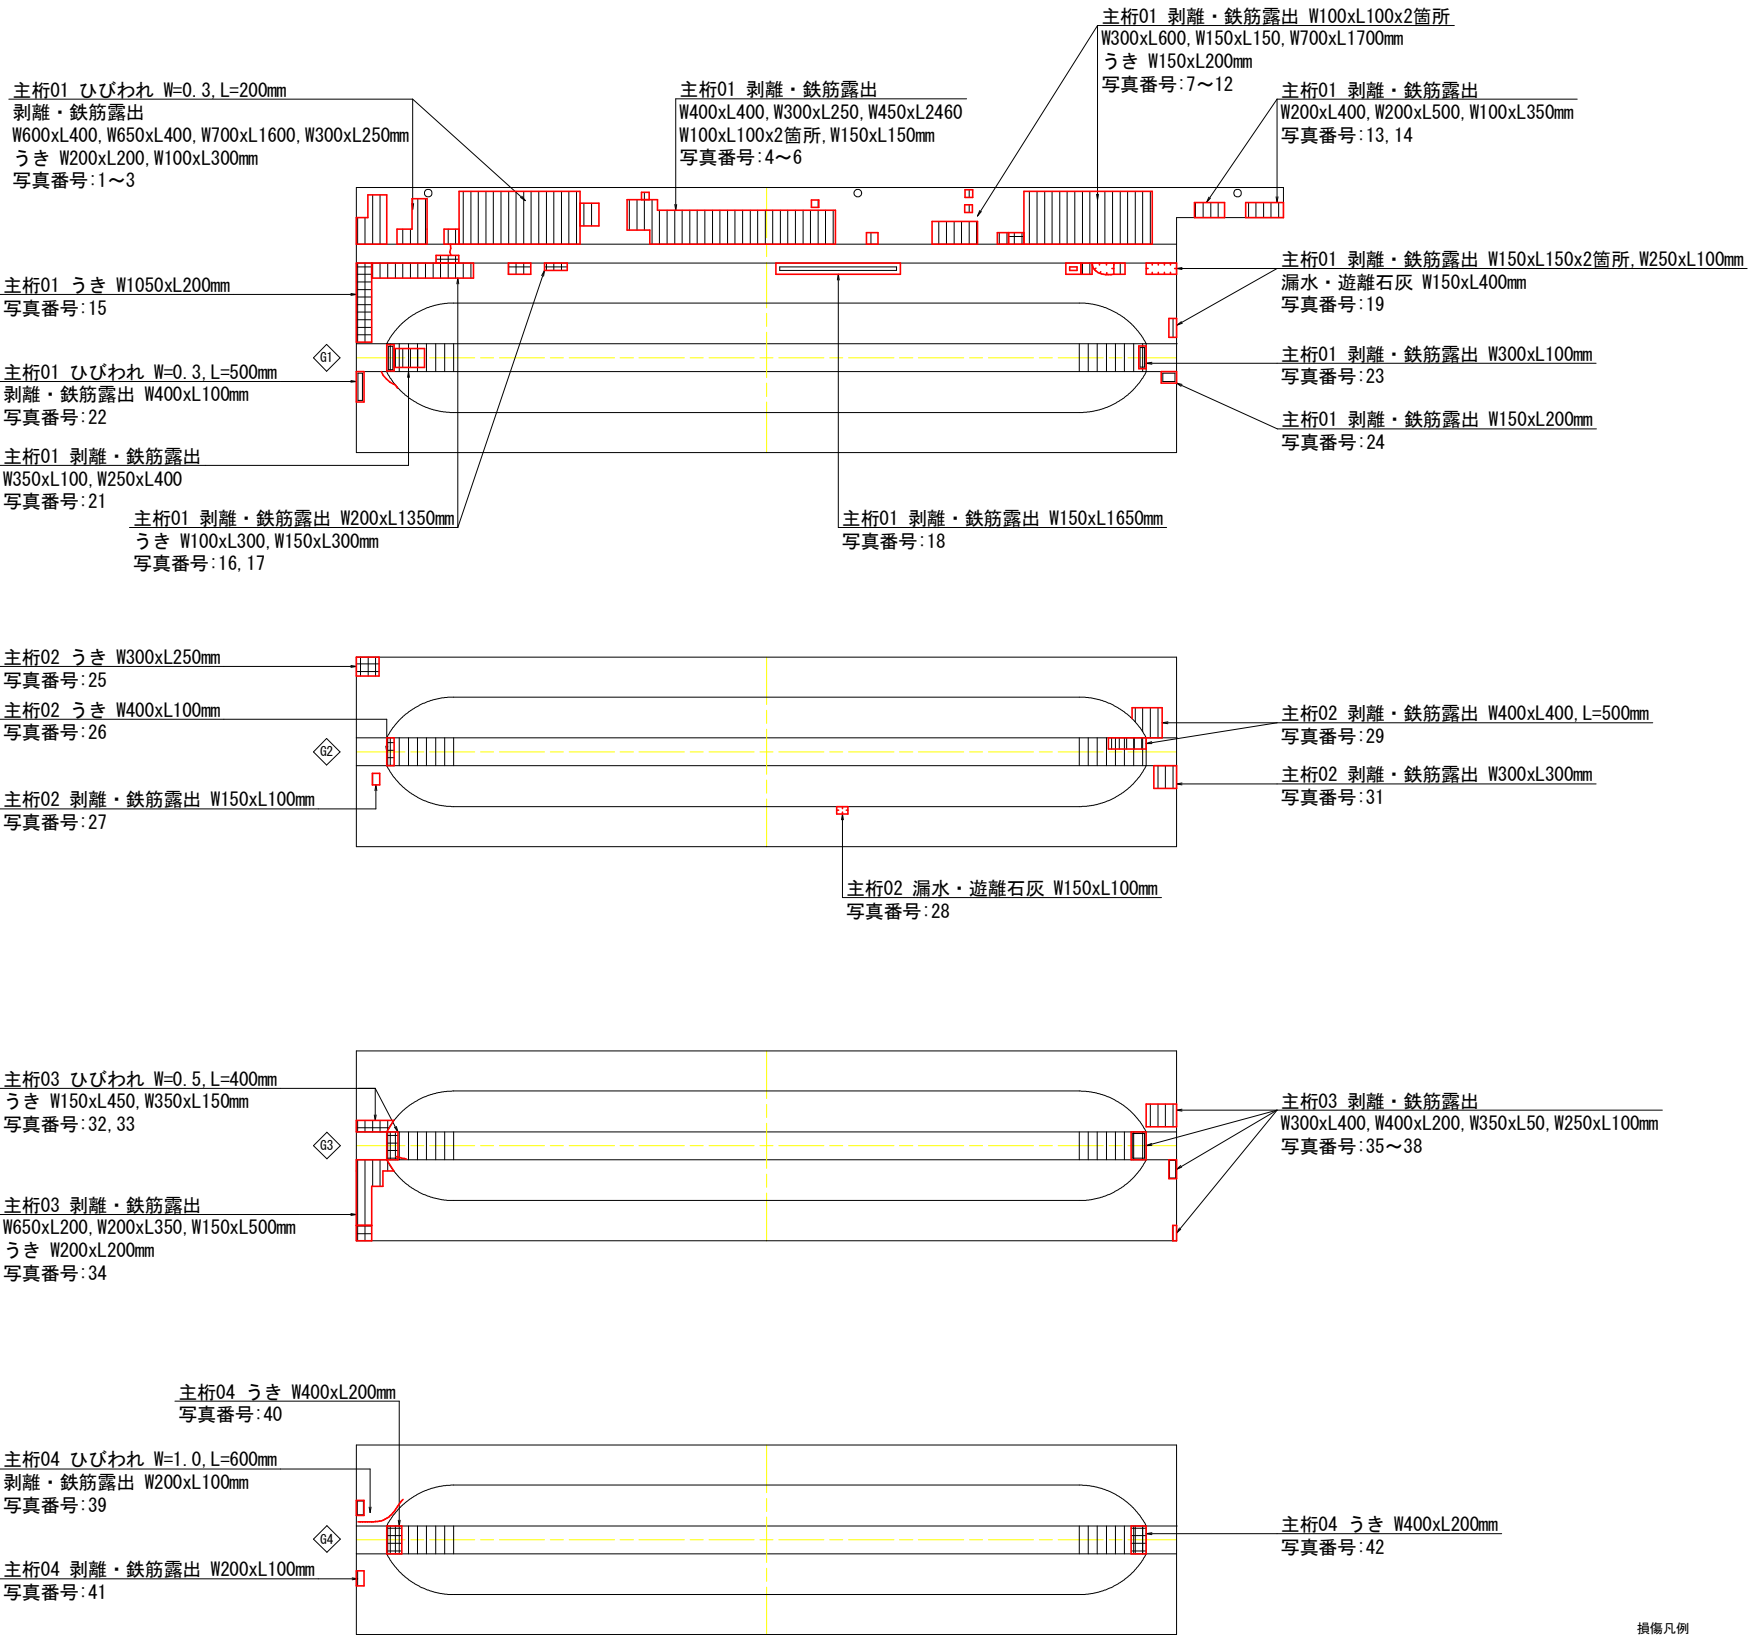
津田小橋 損傷調査図(1/5) S=1 : 50

第1径間 主桁展開図(G1-G4)

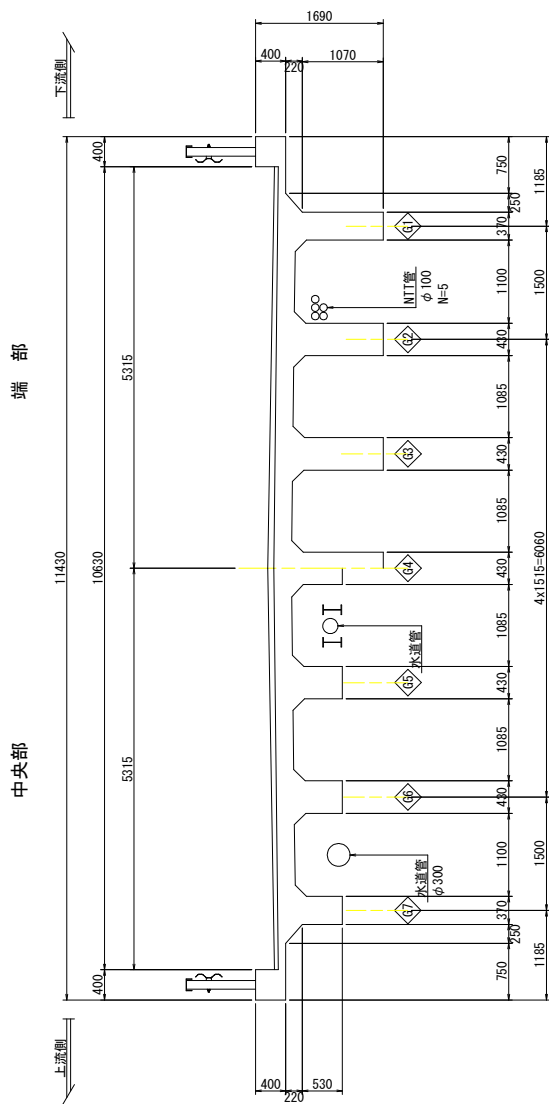
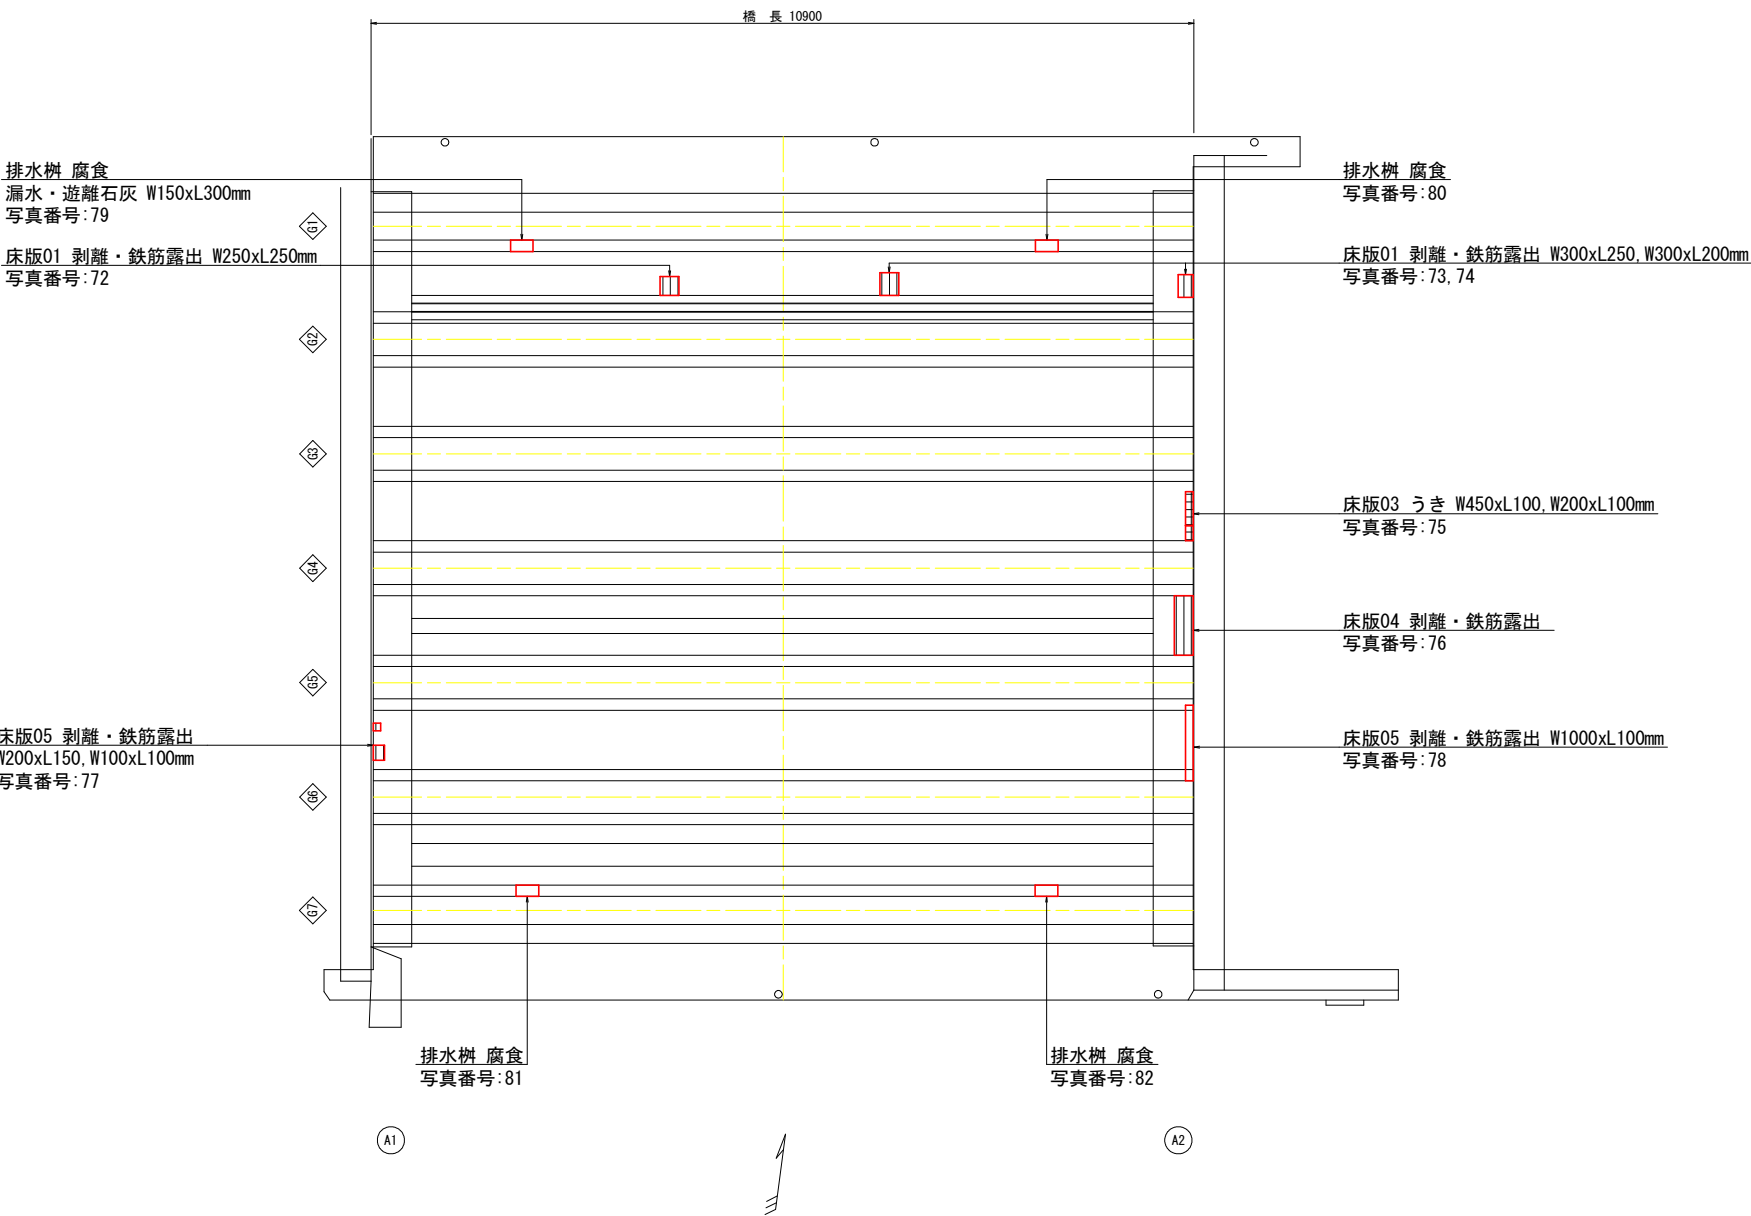
津田小橋 損傷調査図 (3/5) S=1 : 50

第1径間 床版下面図

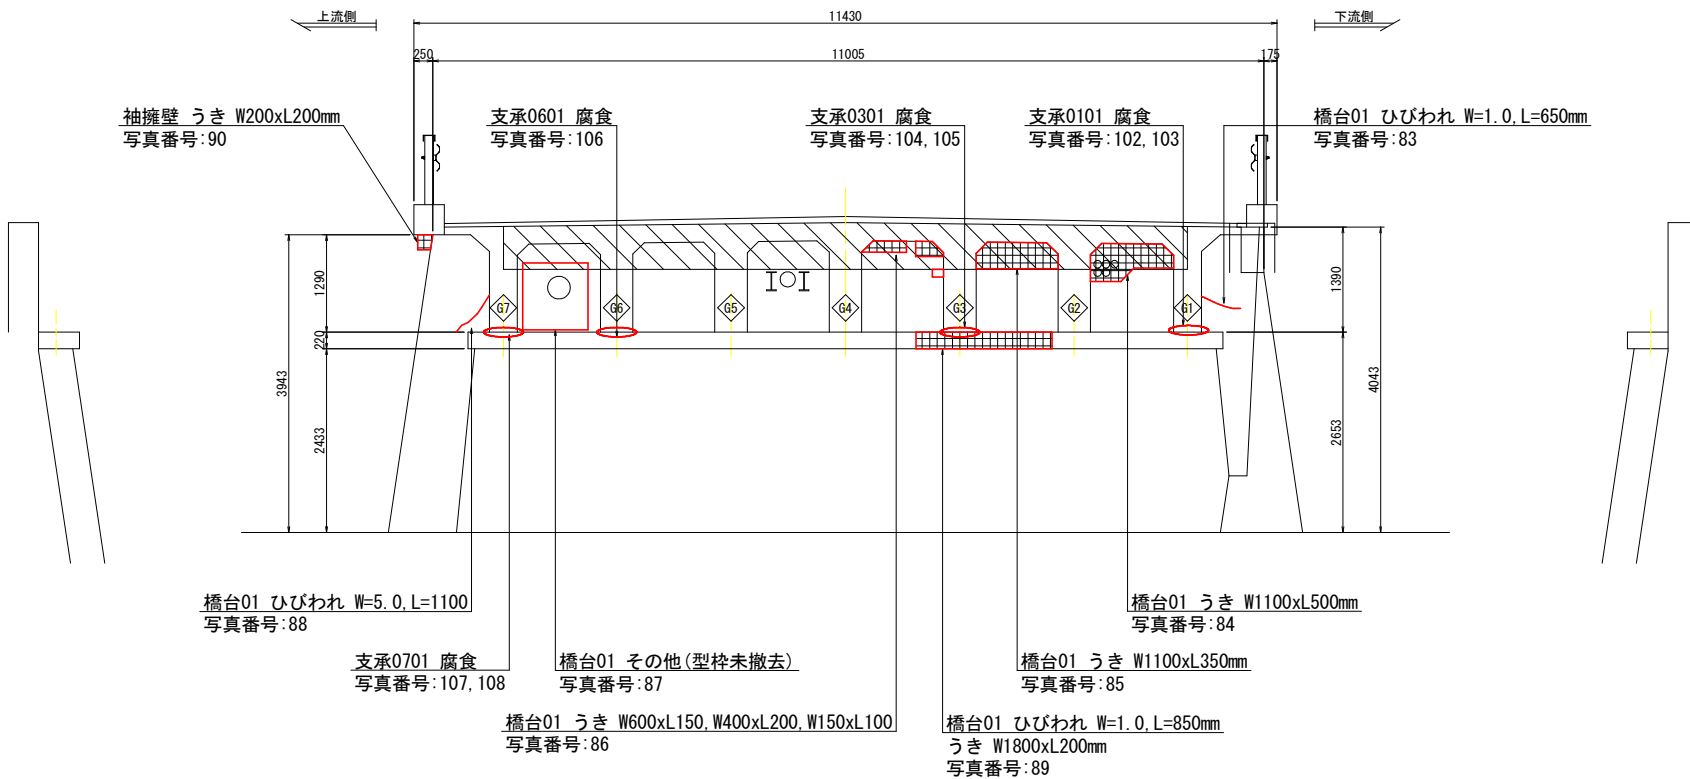
第1径間 A1橋台損傷調査図

A1橋台正面図

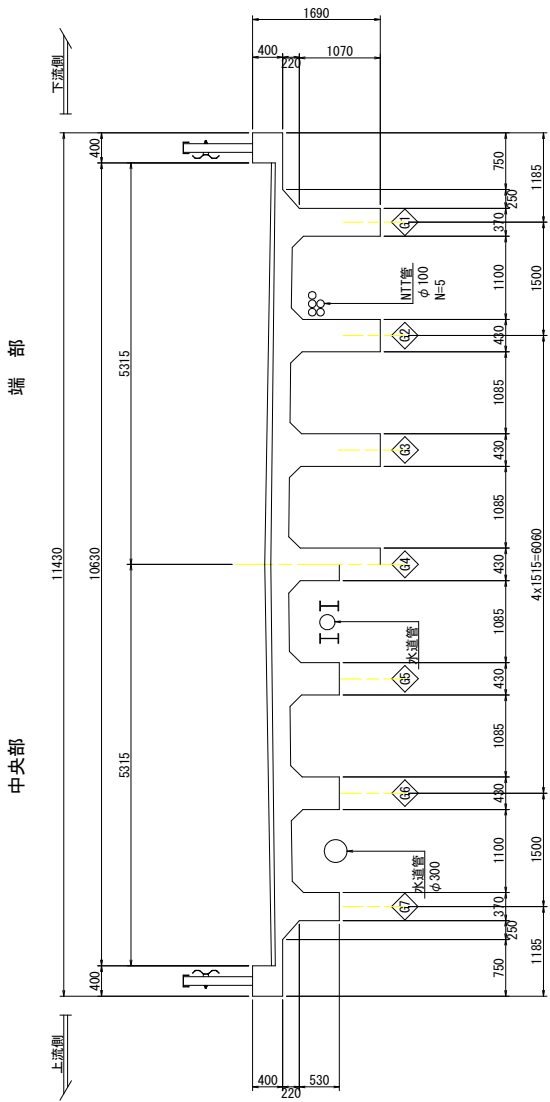
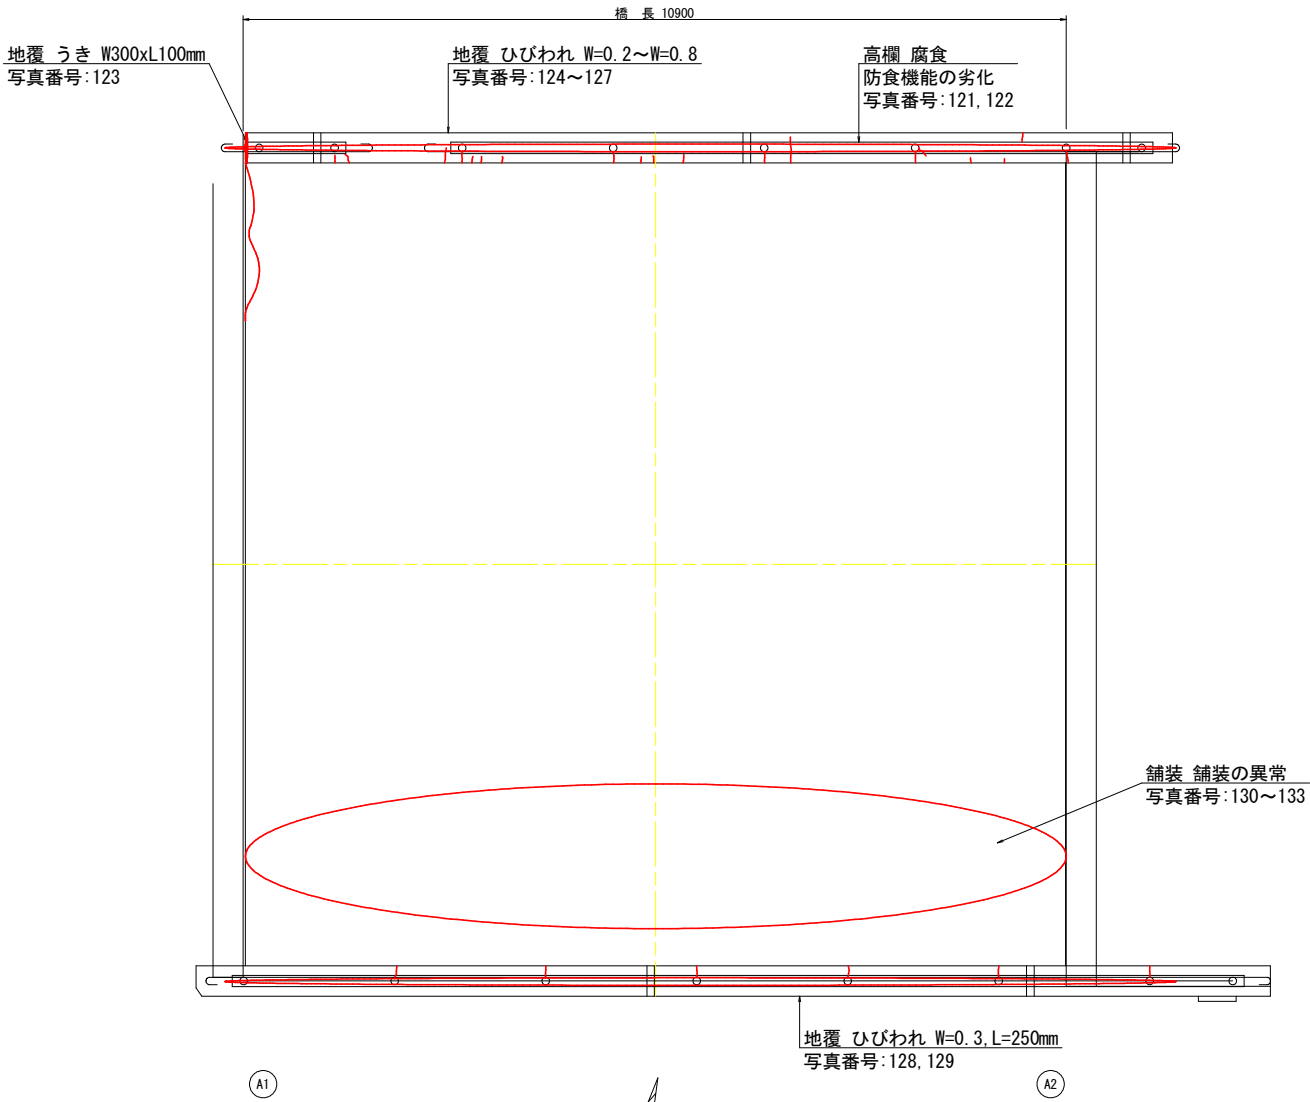
津田小橋 損傷調査図 (5/5) S=1 : 50

第1径間 橋面損傷調査図
