孔内傾斜計観測65回、地下水位観測65回

実施設計図面	
計画地番号：014-047-1	
委託業者名	株式会社 国営地方整備局 三・田舎川総合開発事務所
路線名	国営地方へ付近区域
委託業務箇所	三好市 佐野町中津川（第2分割）
図面名	Aブロック平面図
縮尺	1/1000
会社名	
事業者名	県島根西部総合開発局 地土整備部 <三好>

委託業務名	R7三工 國活地すべり 三・池田中津川地すべり調査業者(2)		
路線名等	國活地すべり防止区域		
委託業務箇所	三村池田中津川(第2分割)		
図面名	Aブロック断面図(1)		
縮尺	1/500	図面番号	2/6
会社名			
事業者名	徳島県西部総合農業局 農土整備部くみ野>		
作成者		添 付 紙

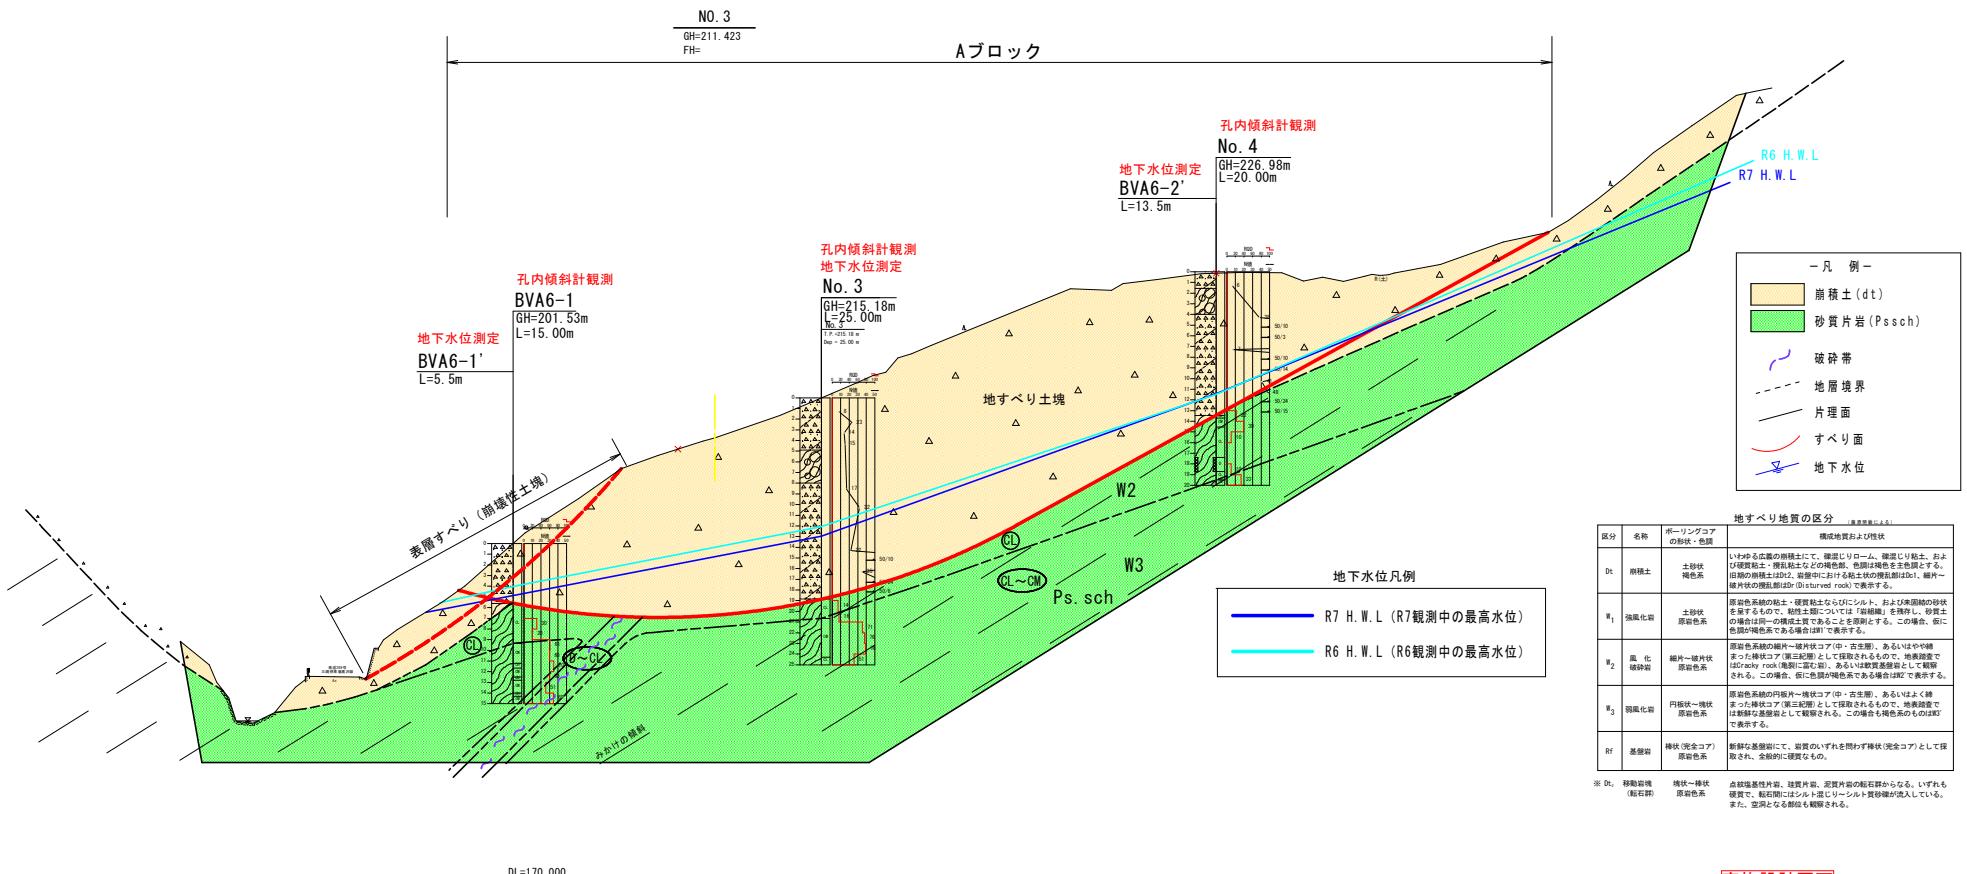
Aブロック断面図

Aブロック主側線傾斜計観測15回（3孔×5ヶ月）、地下水位観測15回（3孔×5ヶ月）

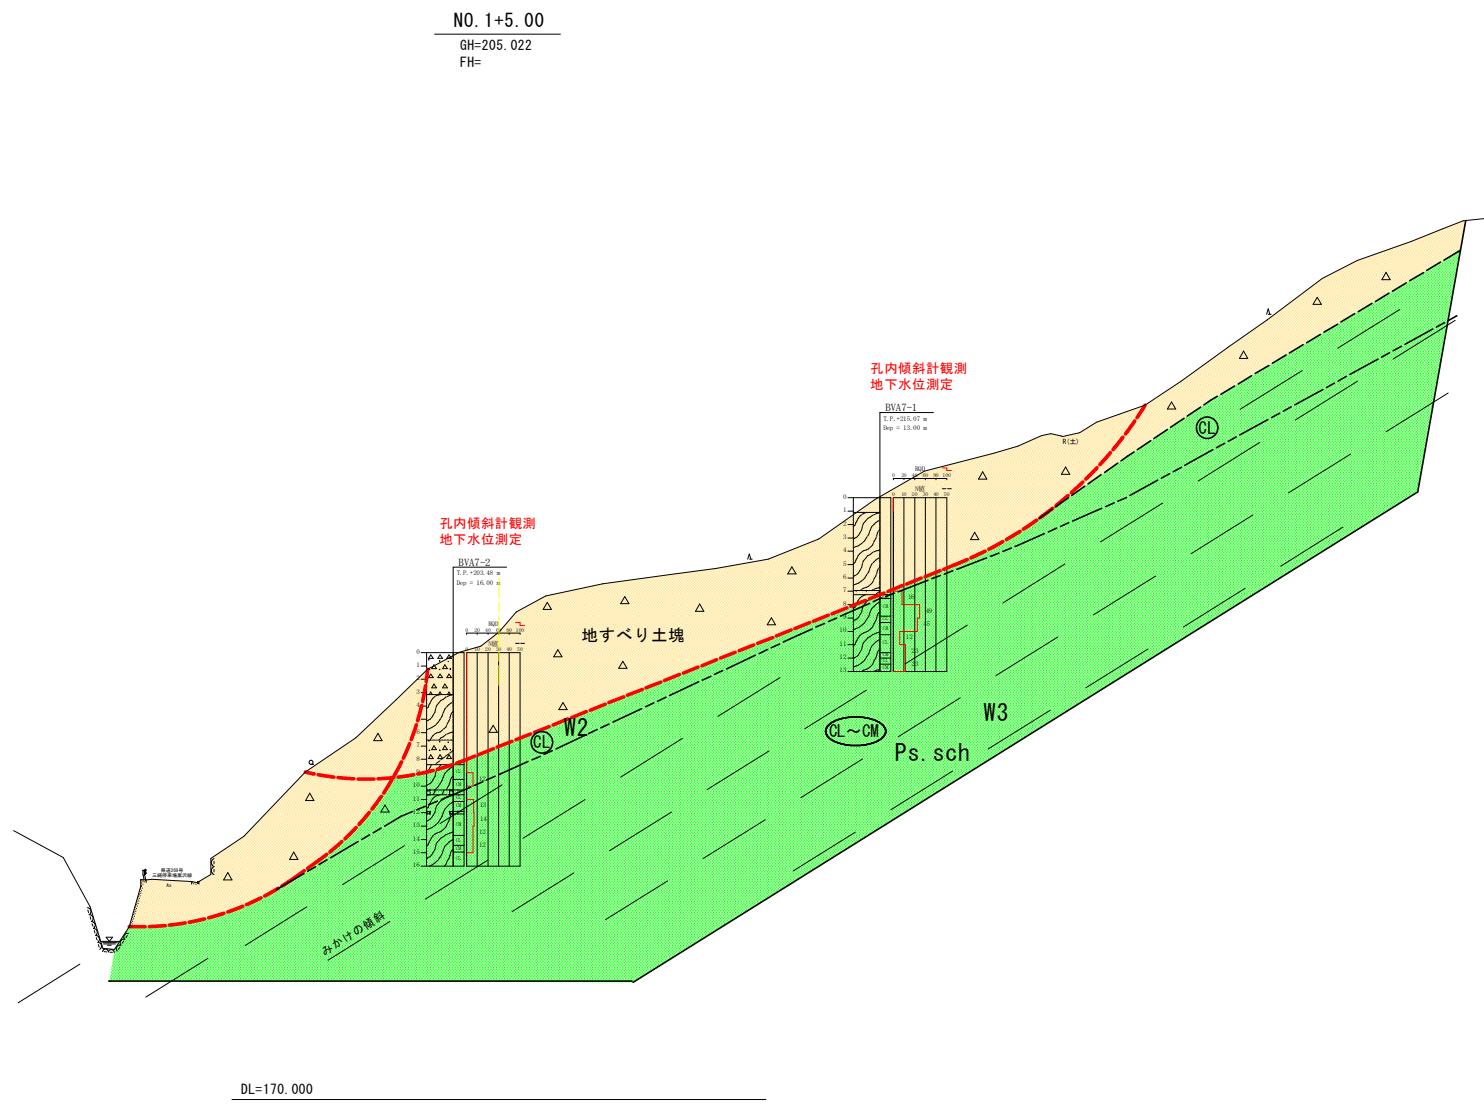
横断図(4) S=1:200

Aブロック副側線①：傾斜計観測10回（2孔×5ヶ月）、地下水位観測10回（2孔×5ヶ月）

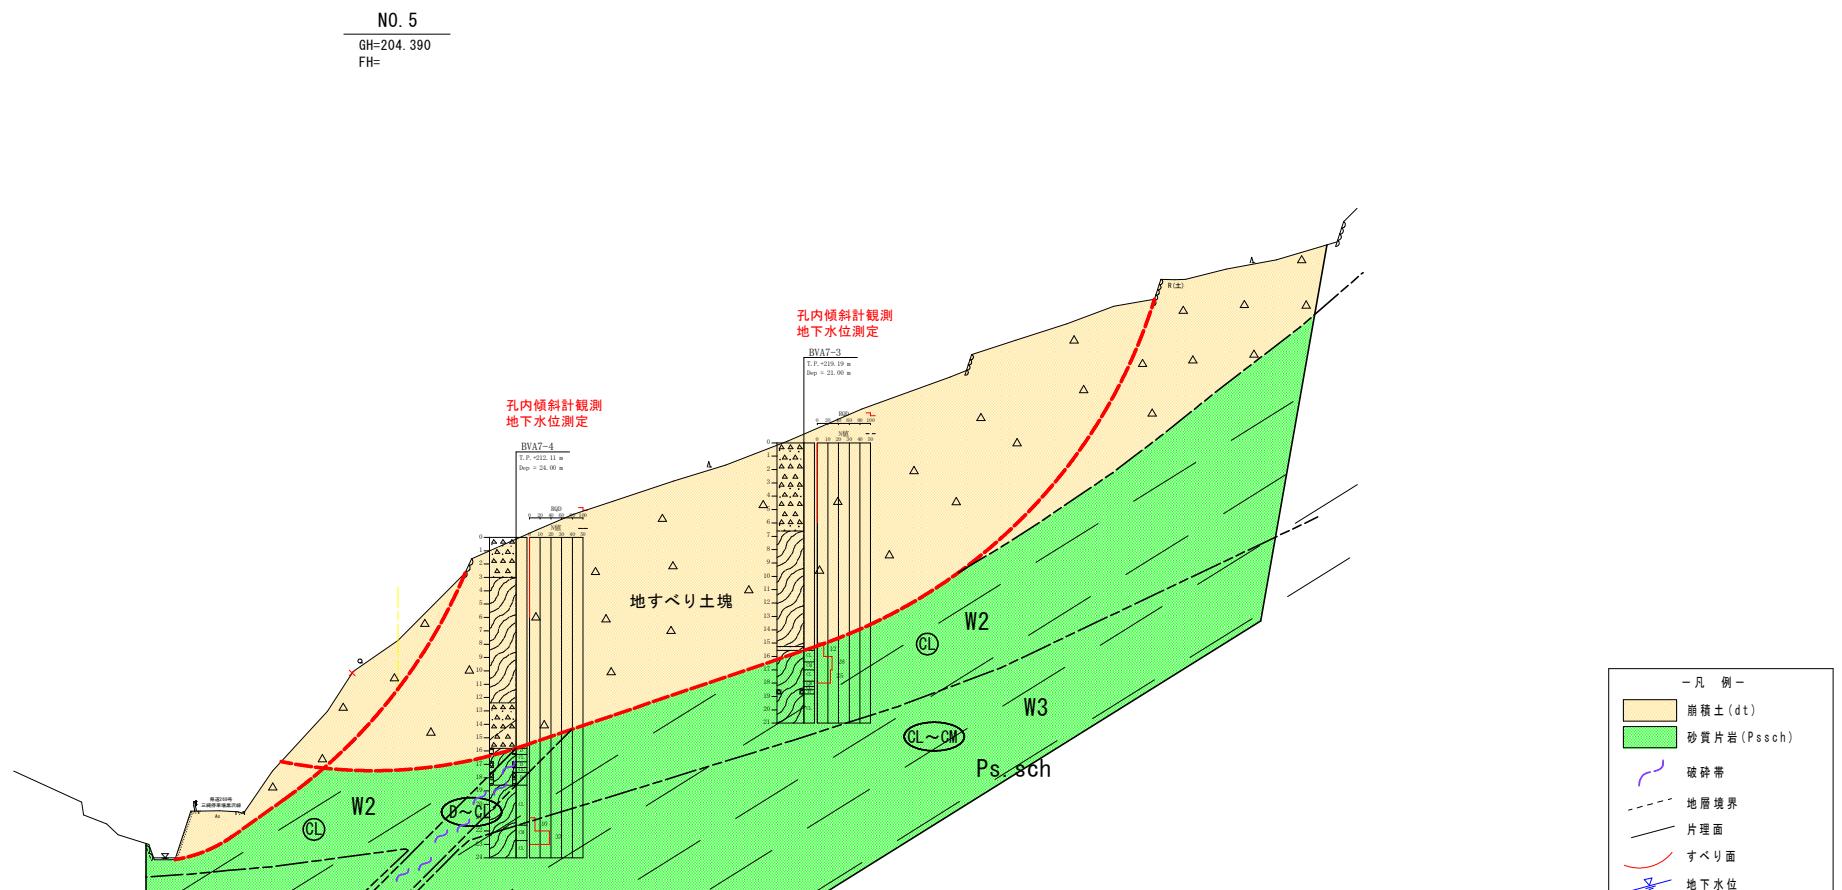
横断図(10) S=1:200

Aブロック副側線②：傾斜計観測10回（2孔×5ヶ月）、地下水位観測10回（2孔×5ヶ月）

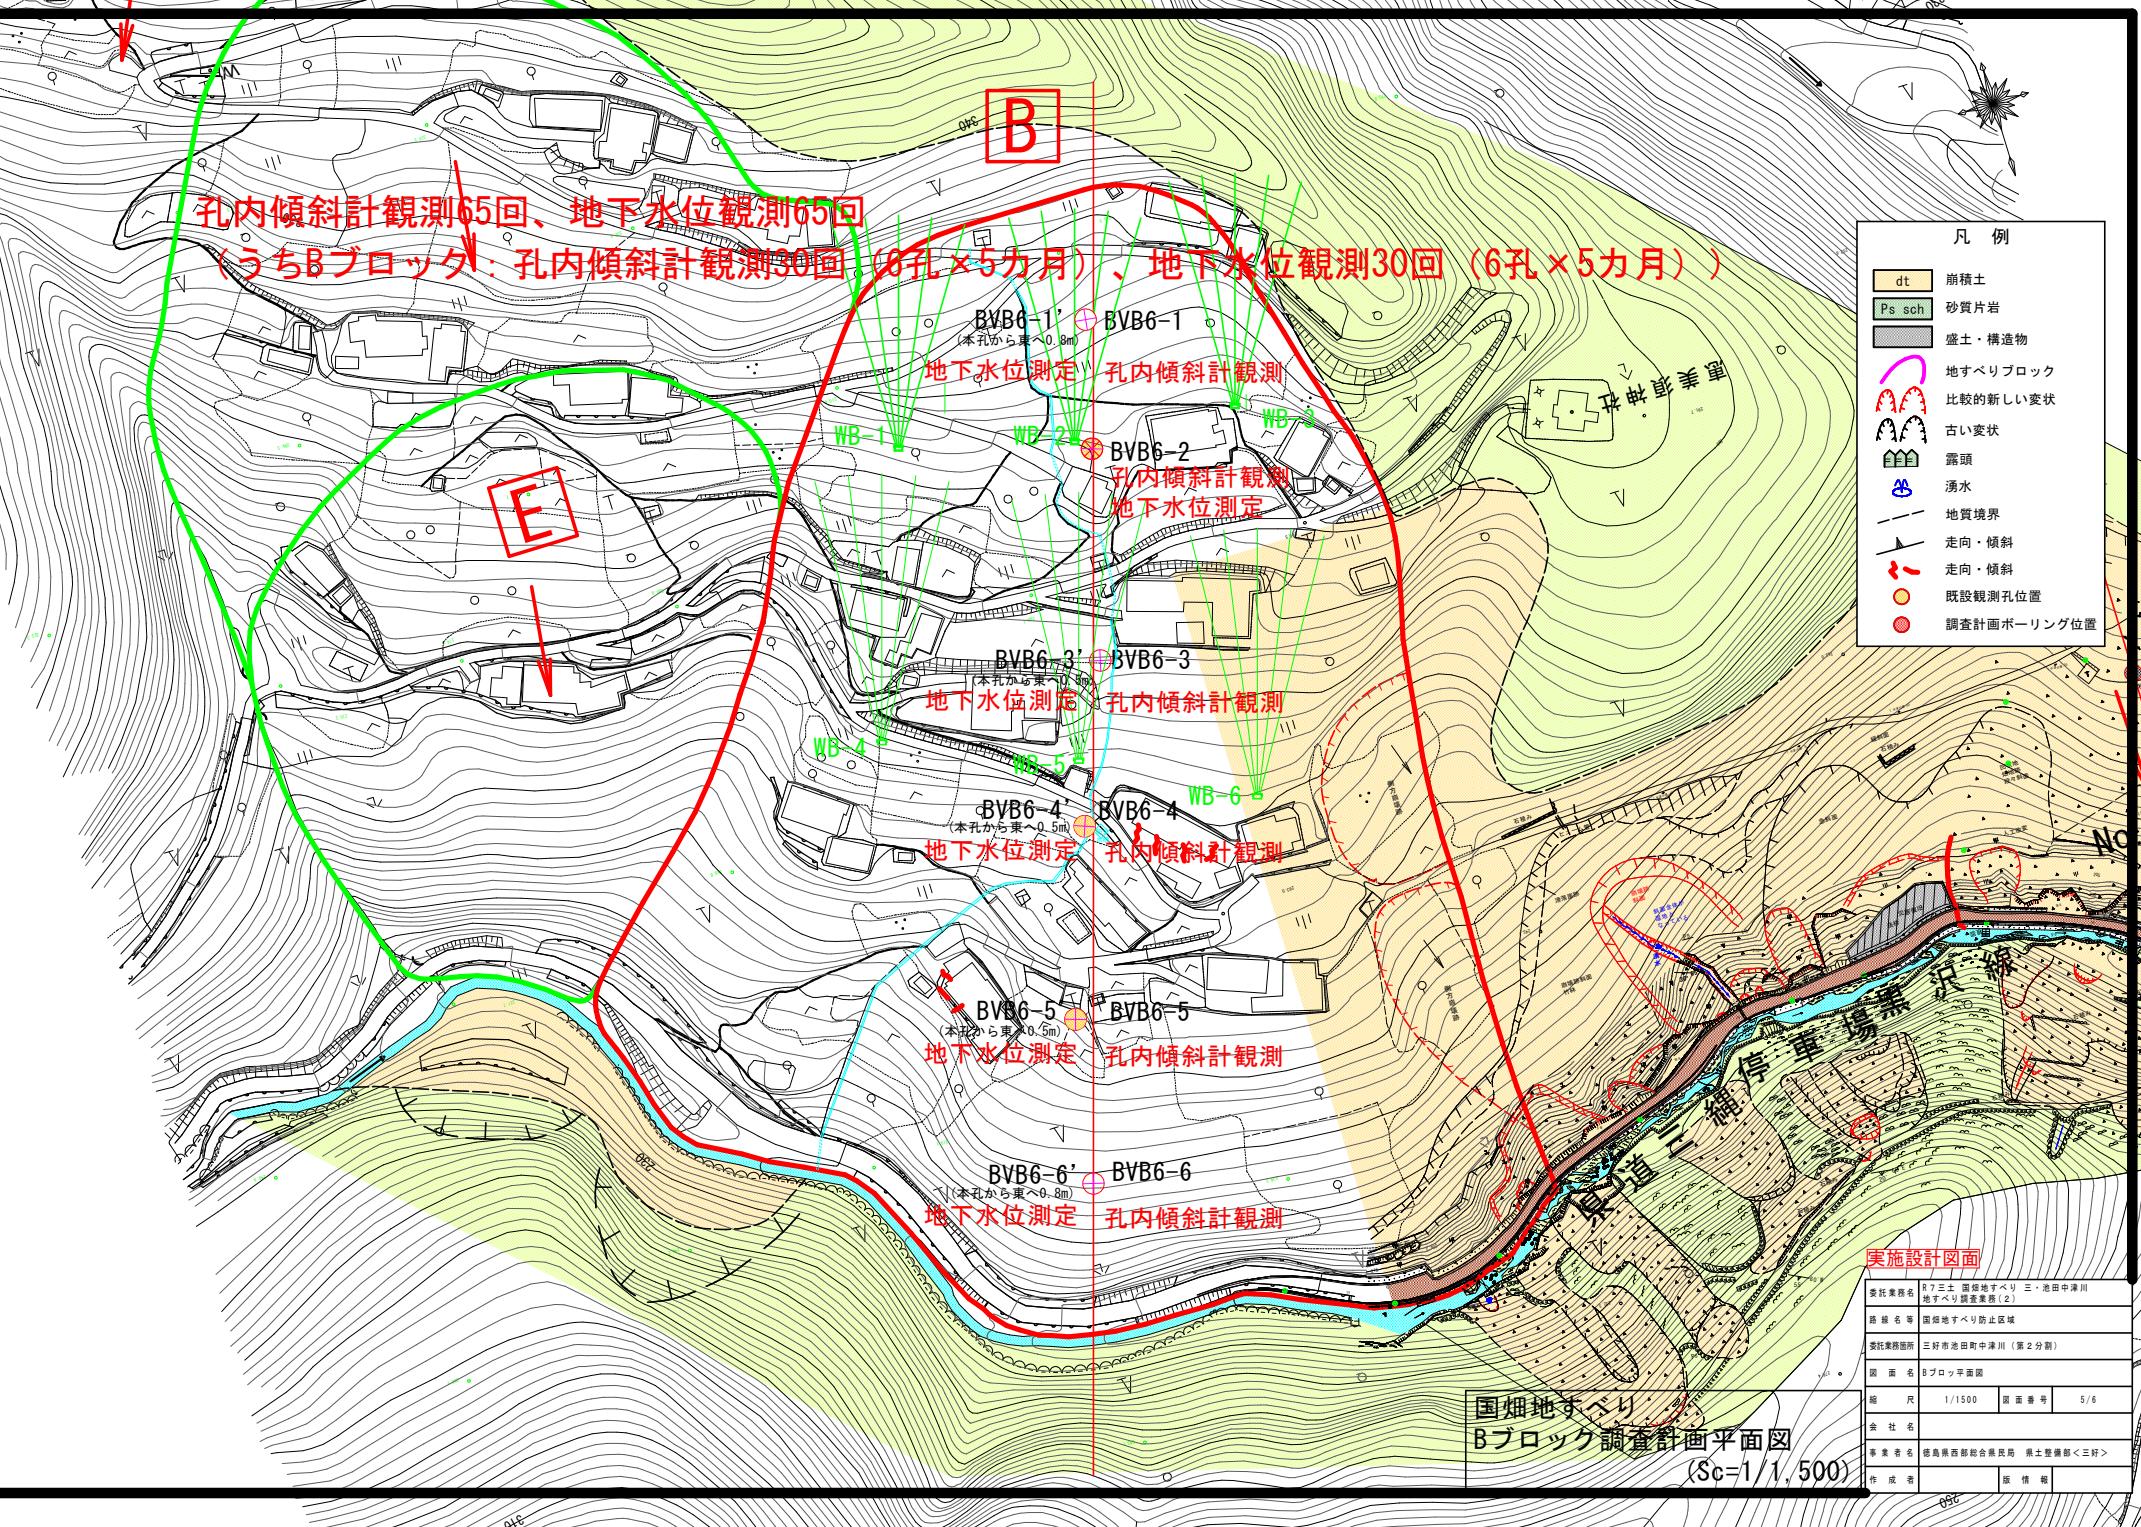
Bブロック主測線断面図

- 凡 例 -
崩積土(dt)
砂質片岩(Pssch)
地層境界
片理面
すべり面
地下水位

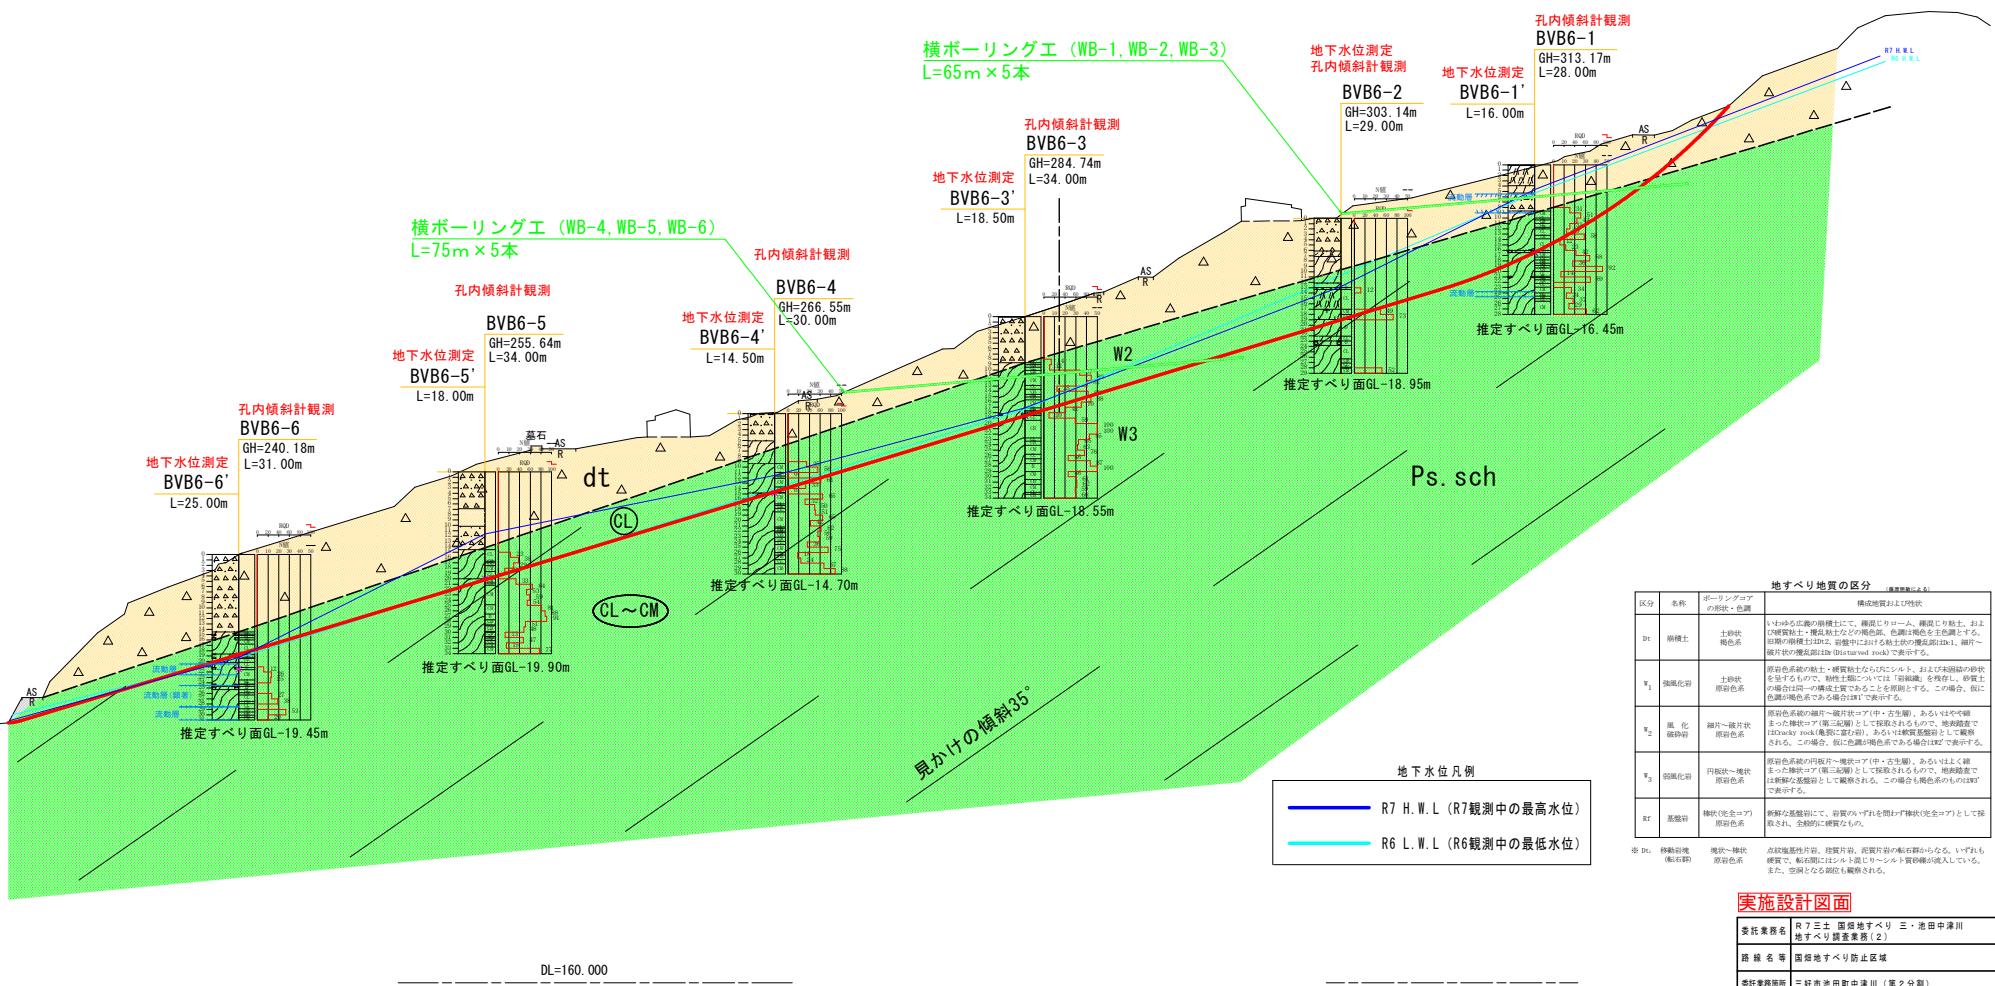
国畠地すべり
Bブロック調査計画断面図
(Sc=1/1,000)

Bブロック：孔内傾斜計観測30回（6孔×5ヶ月）、地下水位観測30回（6孔×5ヶ月）
