実施設計図面

| 工事名 | R8 礁士 嶋門総合運動公園 鳴・撫養立岩 遊具改修工事(2) | | |
| 図面名 | 施設計画平面図 | | |

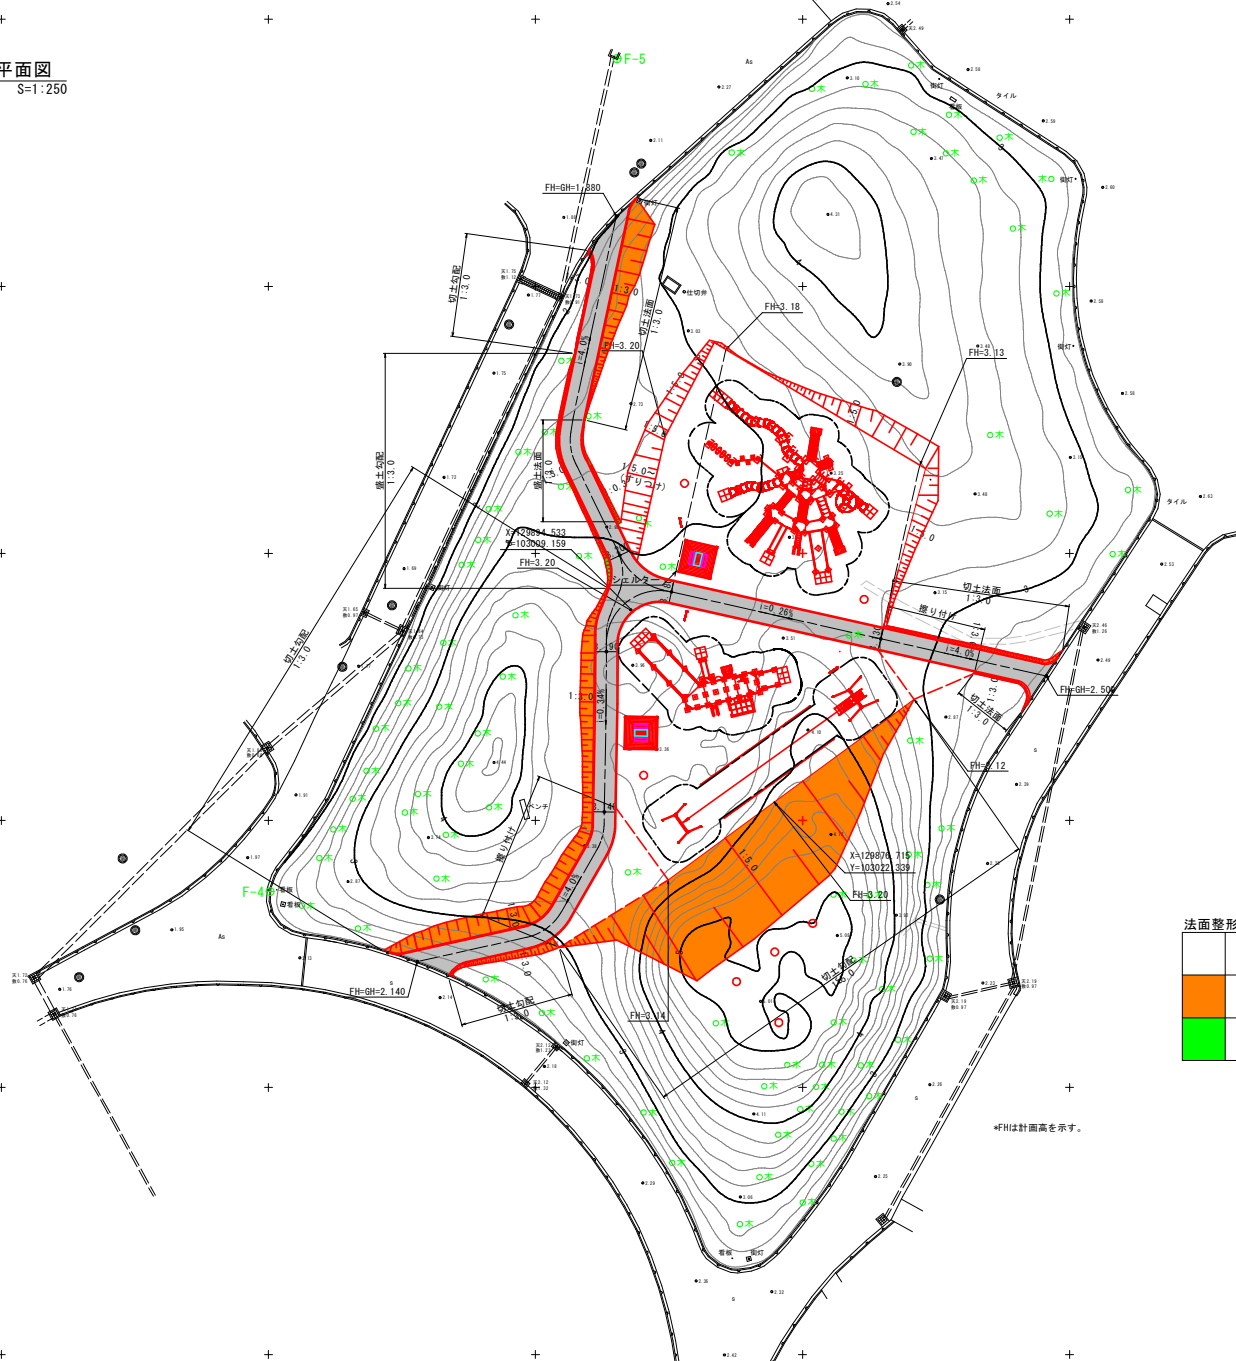
造成計画平面図  
S=1:250

法面整形工

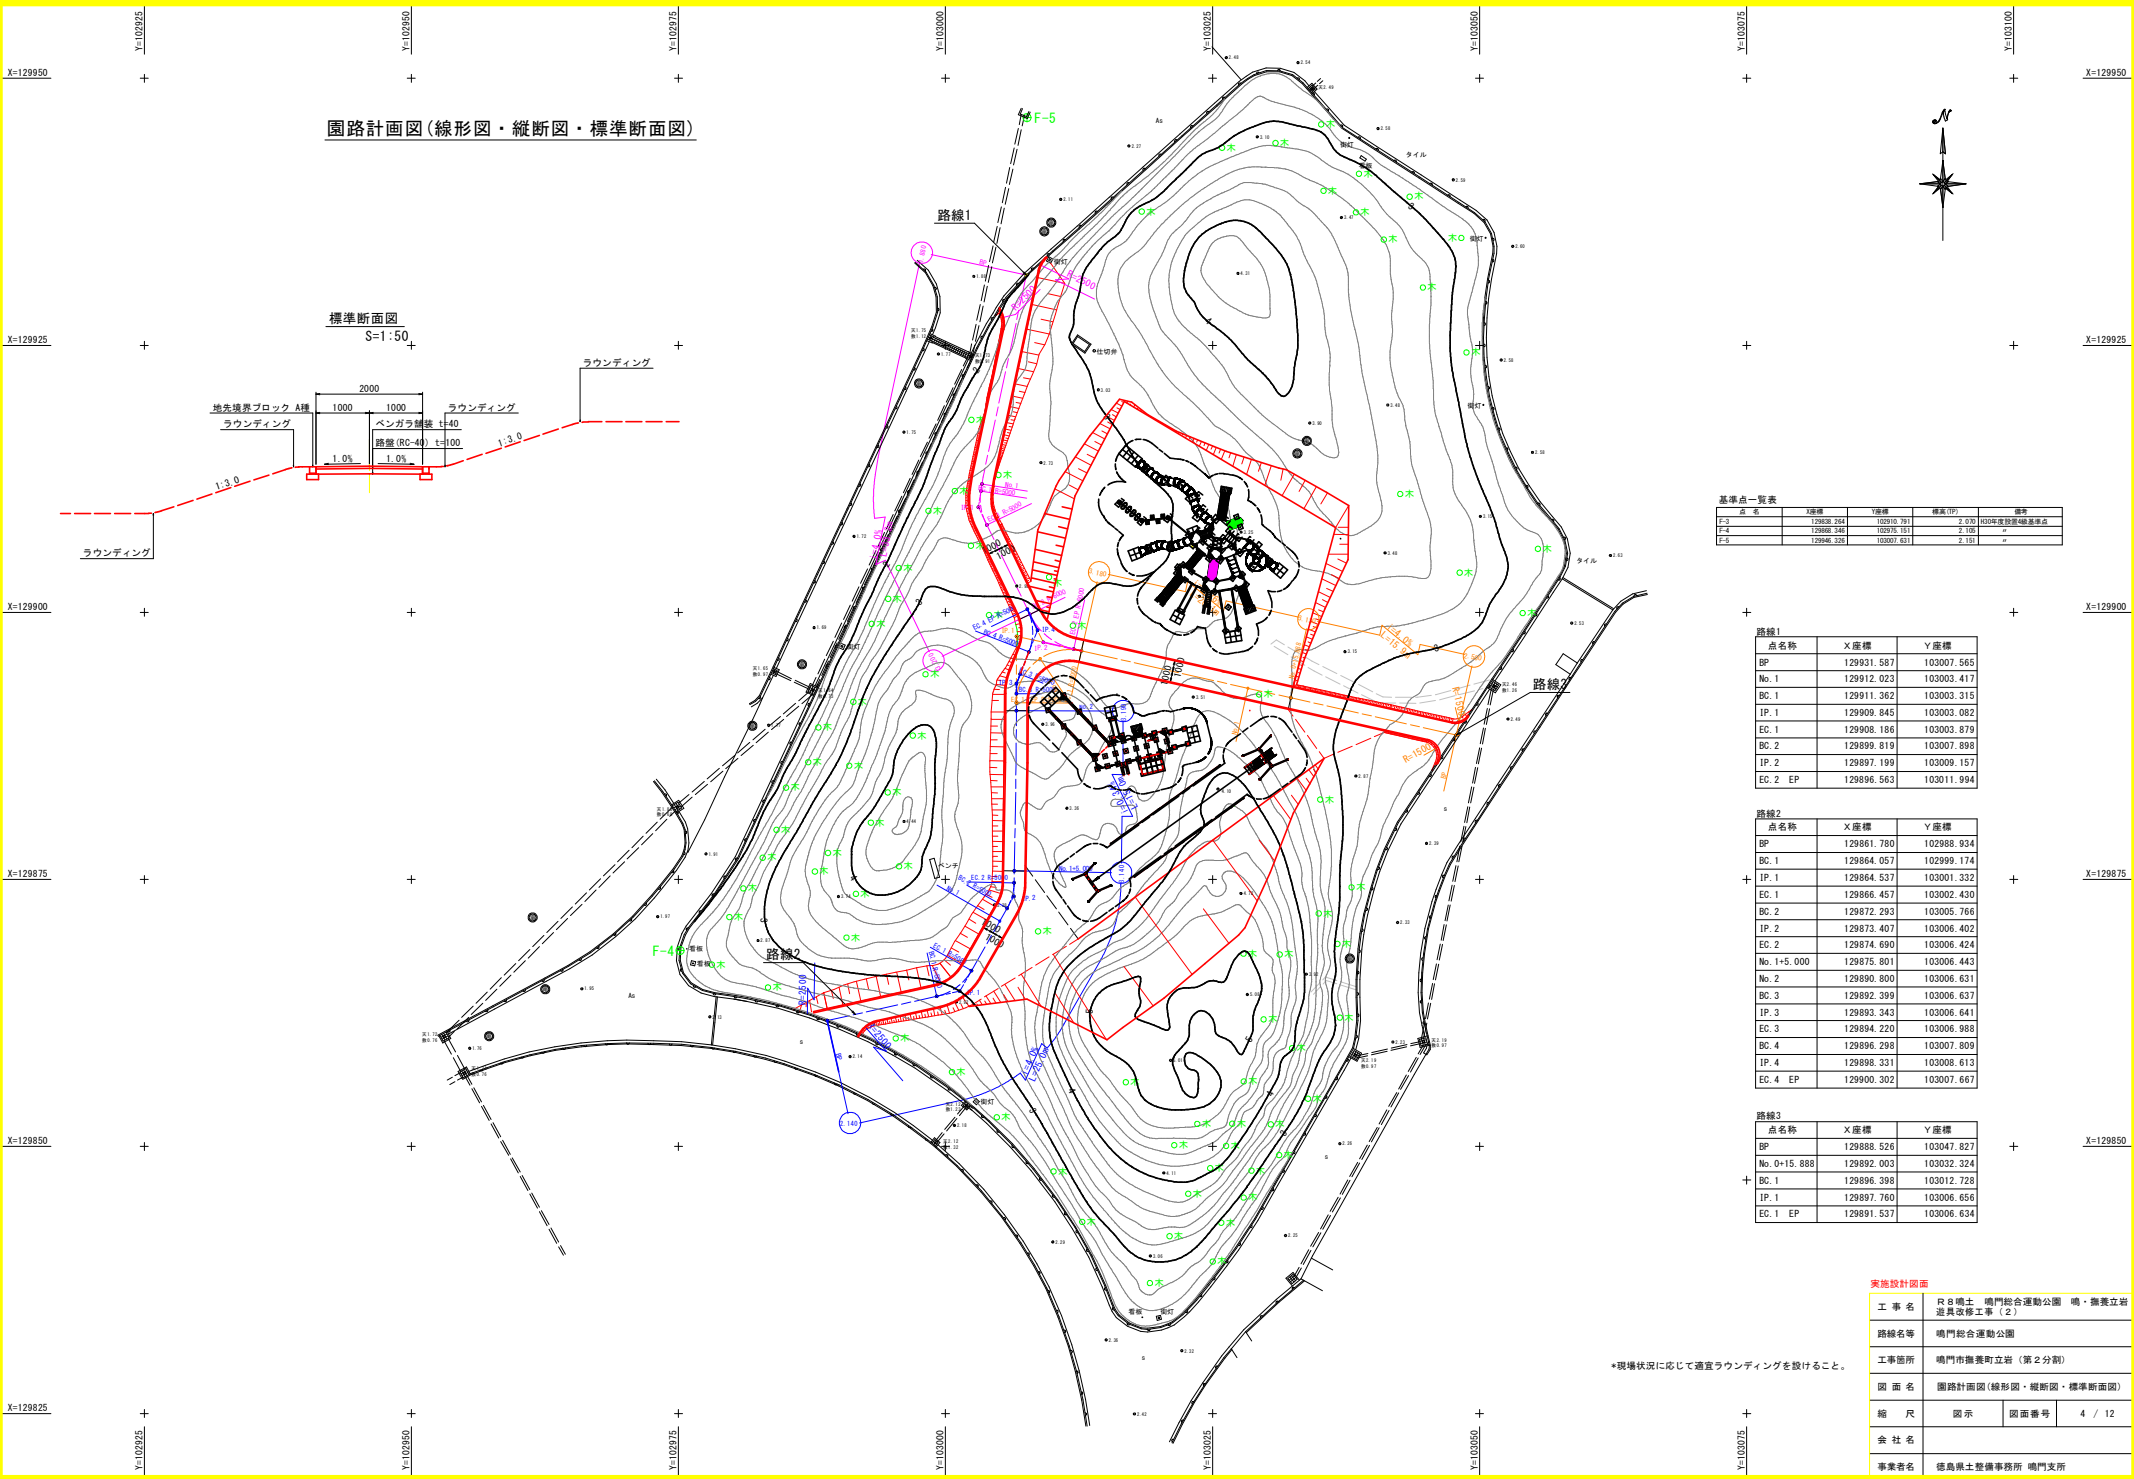
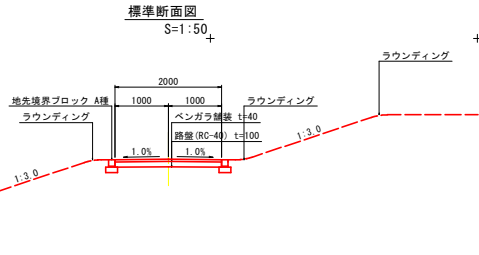
園路計画図(線形図・縦断面・標準断面図)

\*現場状況に応じて適宜ラウンディングを付けること。

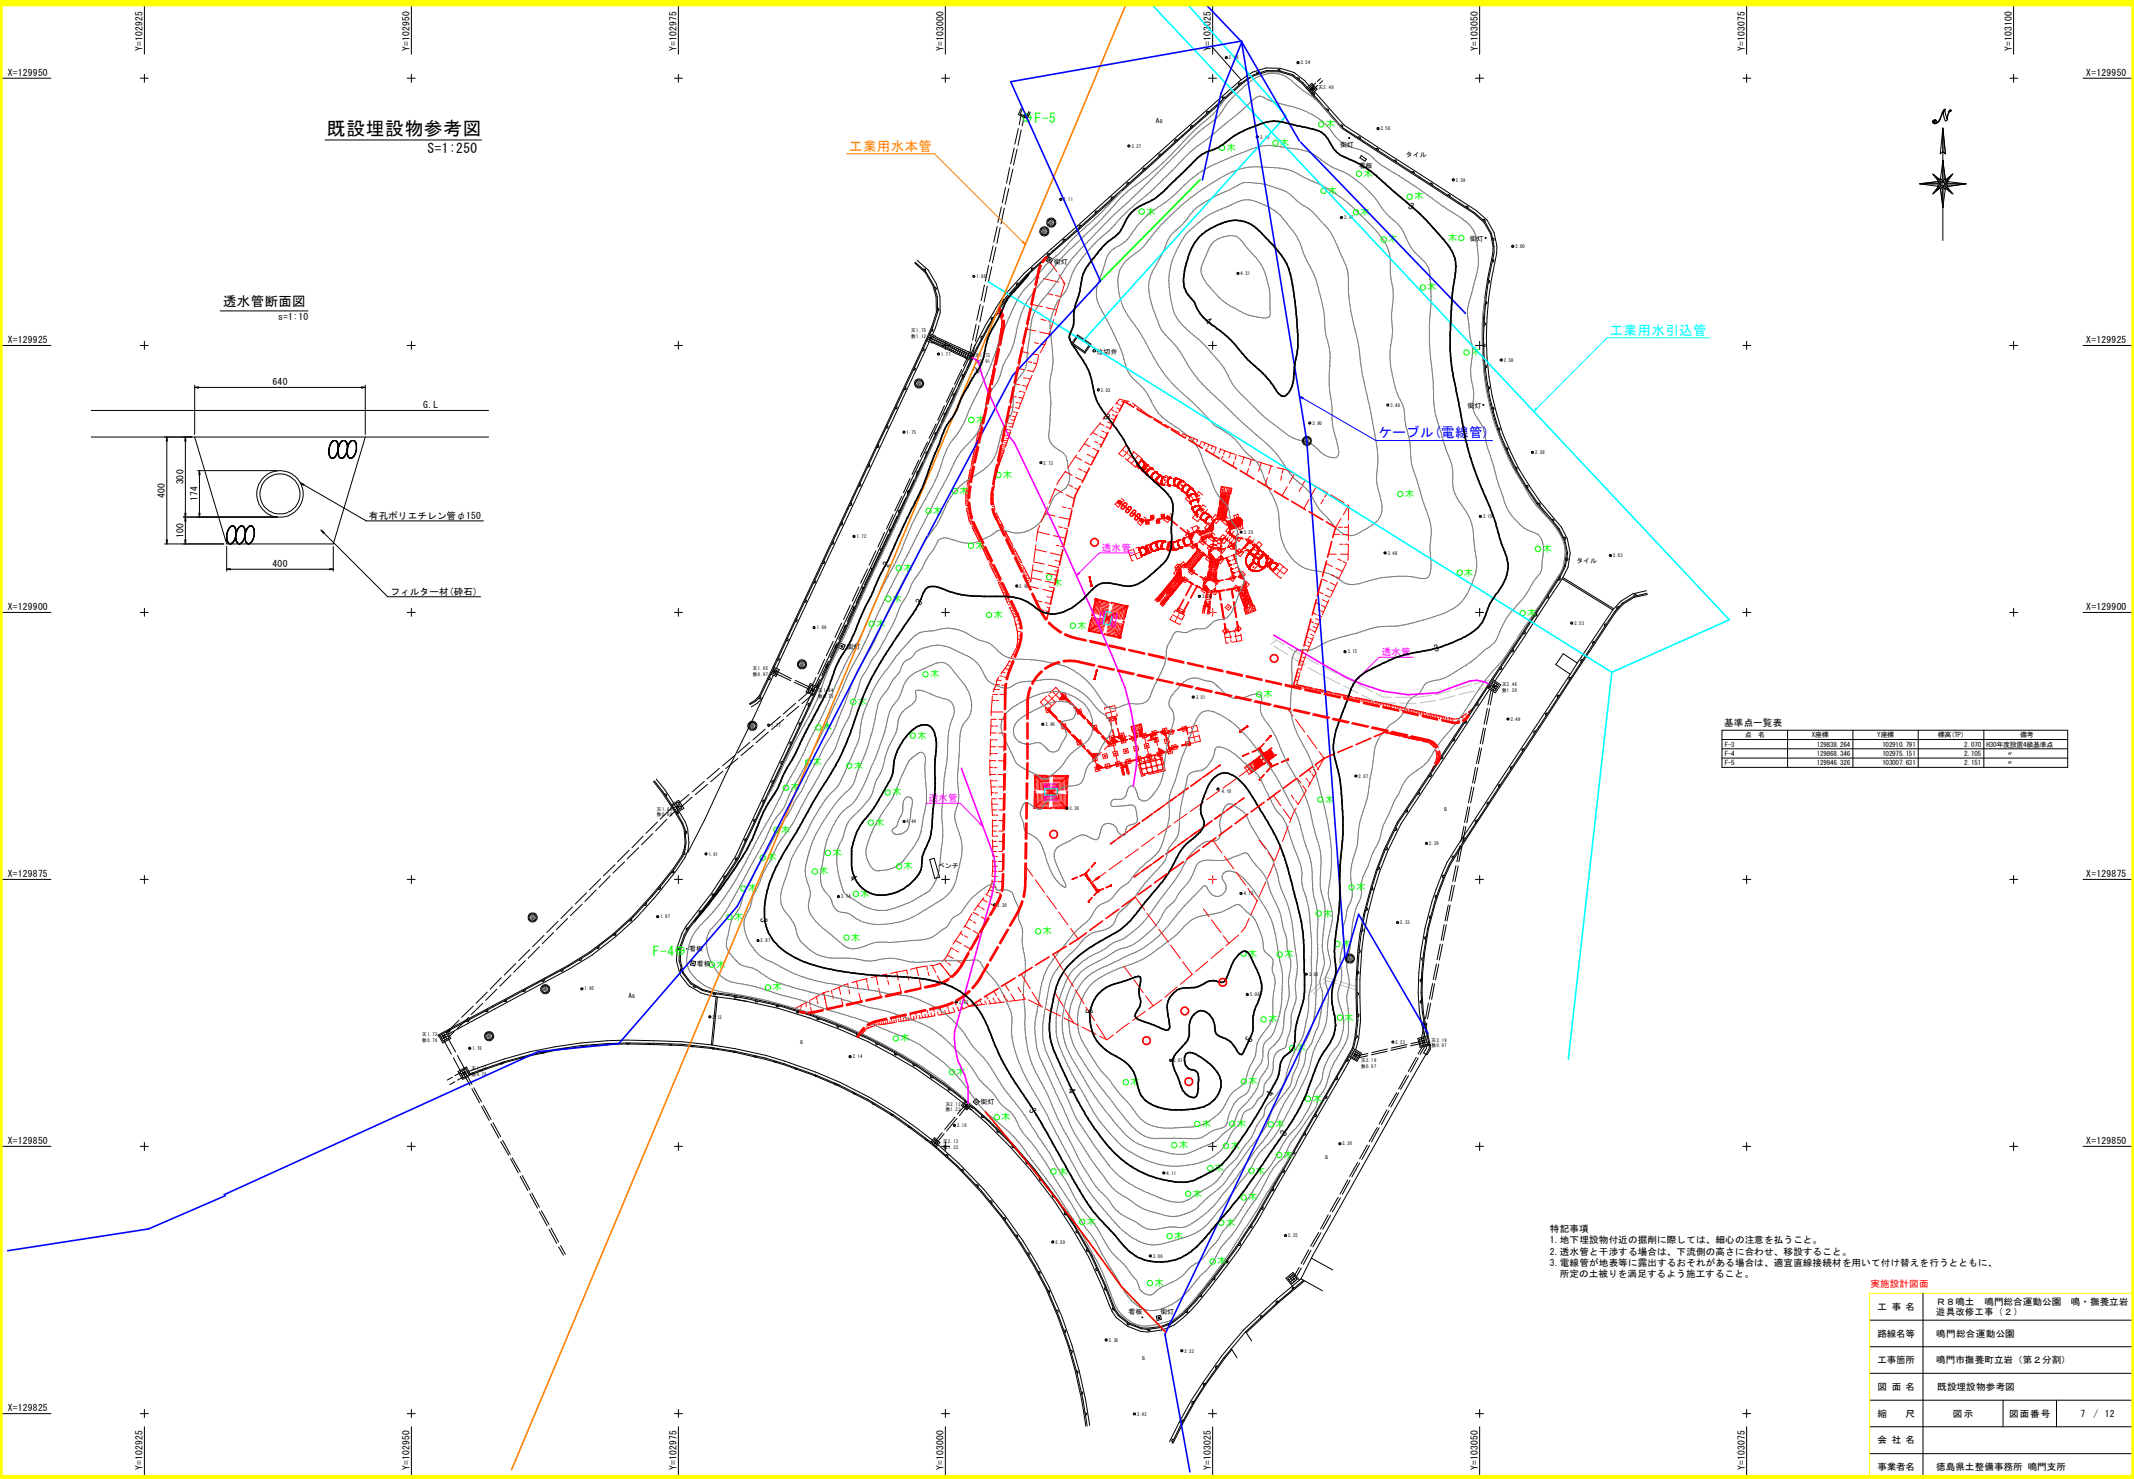
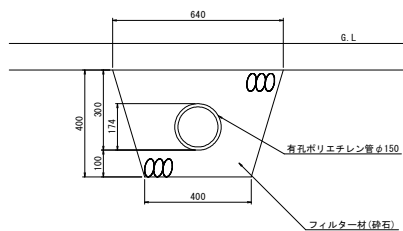
既設埋設物参考図  
S=1:250

- 特記事項
1. 地下埋設物付近の掘削に際しては、細心の注意を払うこと。
  2. 透水管と干渉する場合は、下或側の高さに合わせて、移設すること。
  3. 電線管が地表面に露出するおそれがある場合は、適宜蓋板接続材を用いて付け替えを行うとともに、所定の土盛りを満足するよう施工すること。

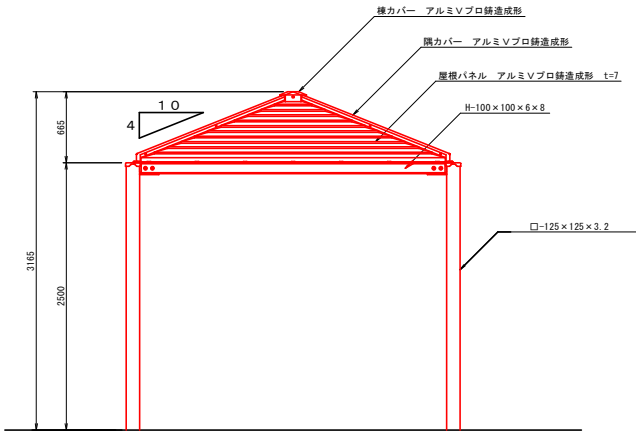
立面図 S=1:25

- 屋根パネル: アルミ Vプロ締造成形パネル t=7  
 A C 3 A アクリル樹脂焼付塗装仕上げ  
 灰色 (近似色 日産工 N-60)  
 棟・隅カバー: アルミ Vプロ締造成形  
 A C 3 A アクリル樹脂焼付塗装仕上げ  
 濃灰色 (近似色 日産工 N-30)  
 溶融亜鉛メッキ下地、塗装仕上げ  
 濃灰色 (近似色 日産工 N-30)  
 ボルト類: ボルトはSUS (アンカーボルト除く) とする。
- 設計条件  
 風圧力の検討: 基準風速  $V_0=36m/s$ 、地表面粗度区分3  
 基礎の検討: 長期耐荷力=50kN/m<sup>2</sup>
- \*本製品は (一社) 日本公園施設業協会によるSP、又はSPL表示認定企業の製造品とする。  
 \*本製品は (一社) 日本公園施設業協会による公園施設団体賠償責任保険制度の加入品とする。

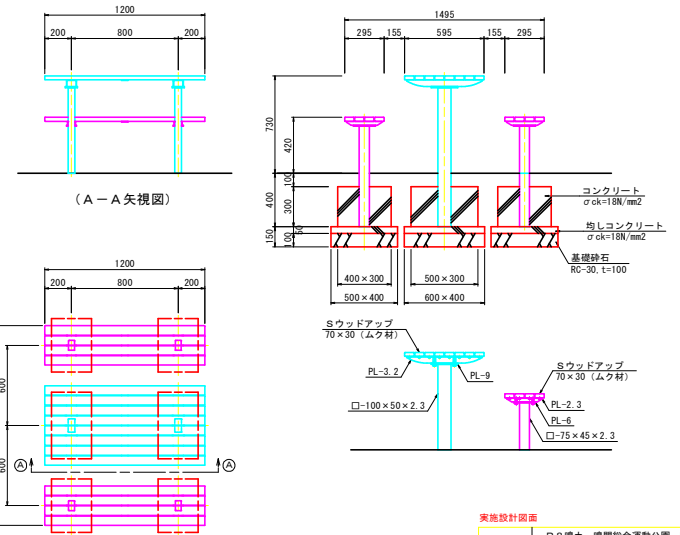
ベンチ計画図 S=1:20

- 脚・金物: 鋼材、カチオン電着、粉体塗装仕上げ  
 濃灰色 (近似色 日産工 N-30)  
 座・天板: Sウッドアップ (再生木材、透熱、減熱、自己消火性対応品)
- \*本製品は (一社) 日本公園施設業協会によるSP、又はSPL表示認定企業の製造品とする。  
 \*本製品は (一社) 日本公園施設業協会による公園施設団体賠償責任保険制度の加入品とする。

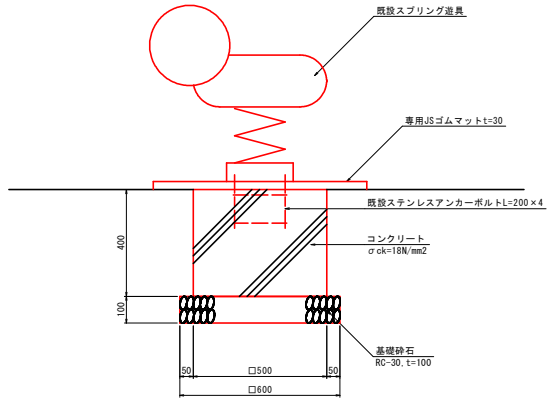
# 既設スプリング遊具参考図

- 1. 既設スプリング遊具移設に際し、基礎コンクリートを撤去する場合は、アンカーを損傷しないように注意すること。

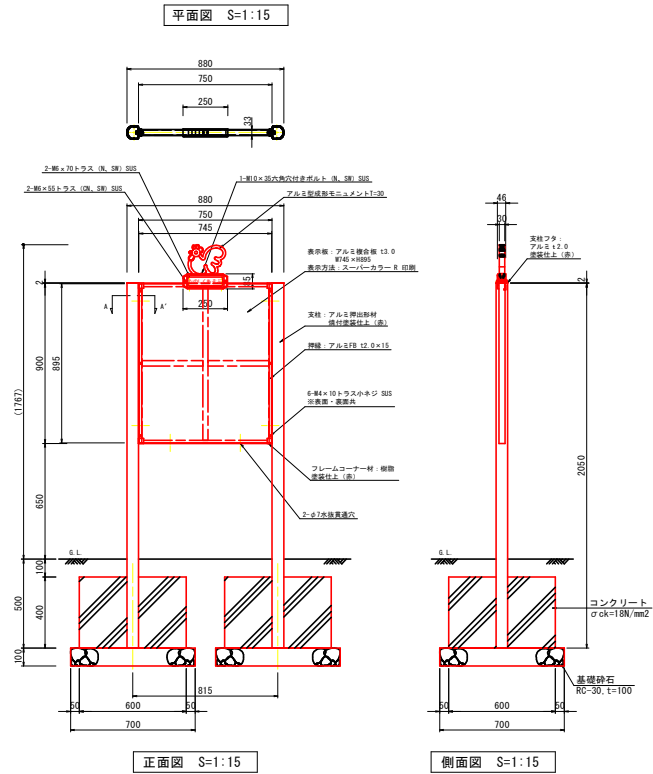
# 遊び場安全サイン詳細図

- ※金属材料の横付塗装は白亜工No. 07-40Xとする。
- ※JFA-SPL-S-2024に適合したJFA安全利用表示構築製品とする。
- ※(一社)日本公園施設業協会賠償責任制度による、賠償責任保険加入製品とする。
- ※(一社)日本公園施設業協会が認定した「SPL表示認定企業」の設計・製造・販売製品とする。
- ※本製品は、ISO 9001:2015認証取得企業製品とする。
- ※本製品の設計図面の変更、模倣を禁止する。
