| 工事名 | R 8 三耕 県単 三好南岸 用水路補修工事 | | |
| 路線名等 | 三好南岸 地区 | | |
| 工事箇所 | 三好郡 東みよし町 加茂 | | |
| 事業者名 | 徳島県三好農林事務所 | | |

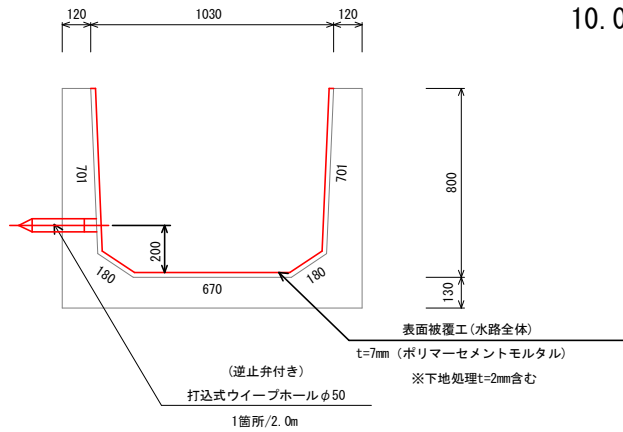
補修計画標準断面図

※削孔部は、鉄筋位置を避けること。（要鉄筋探査）  
削孔部は、コンクリートまたはモルタルで間詰めしておくこと。  
※宅地及び墓地の並走区間は、水路背面側の構造を確認し施工すること。

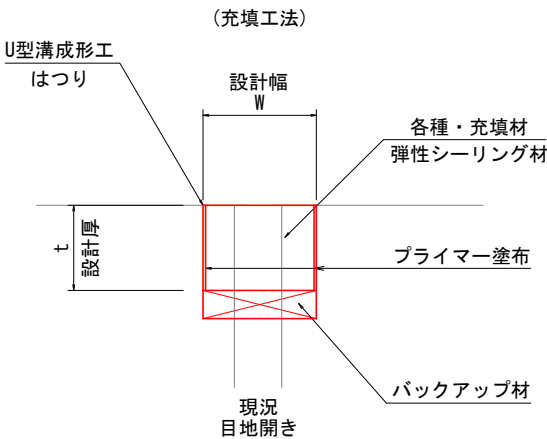
目地補修標準図

現場打ちコンクリート水路

W：設計幅　現況目地開き幅+10mm（最大40mm以下）  
t：設計厚　30mm以下（最低10mm）  
※標準は20mmとする（W、t）

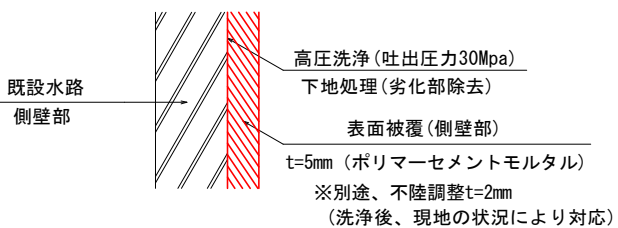
表面被覆詳細図

備考：高圧洗浄により不陸調整が必要な場合を想定し、設計上は別途t=2mmを計上している。  
これについては、現場状況に合わせ対応するものとする。

注）1. 既設水路表面は、高圧洗浄等により十分に清掃すること。  
2. 既設水路の脆弱部は完全に取り除き、  
付着強度（1N/mm2以上）を確認後、表面被覆を行うこと。

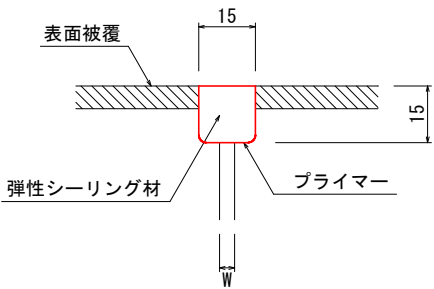
ひび割れ補修詳細図

★補修対象となるひび割れ幅はW=0.6mmからとする。

注）1. ひび割れ幅が15mmを超える場合、Uカット断面はひび割れ幅に応じて設定する。（幅深さとも50mm以下とする）
