実施設計図面

工事名	R2企工 藍場町地下駐車場 補修工事		
路線名等			
工事箇所	徳島市藍場町1丁目		
図面名			
縮尺	図示	図面番号	1/31
会社名			
事業者名	徳島県企業局

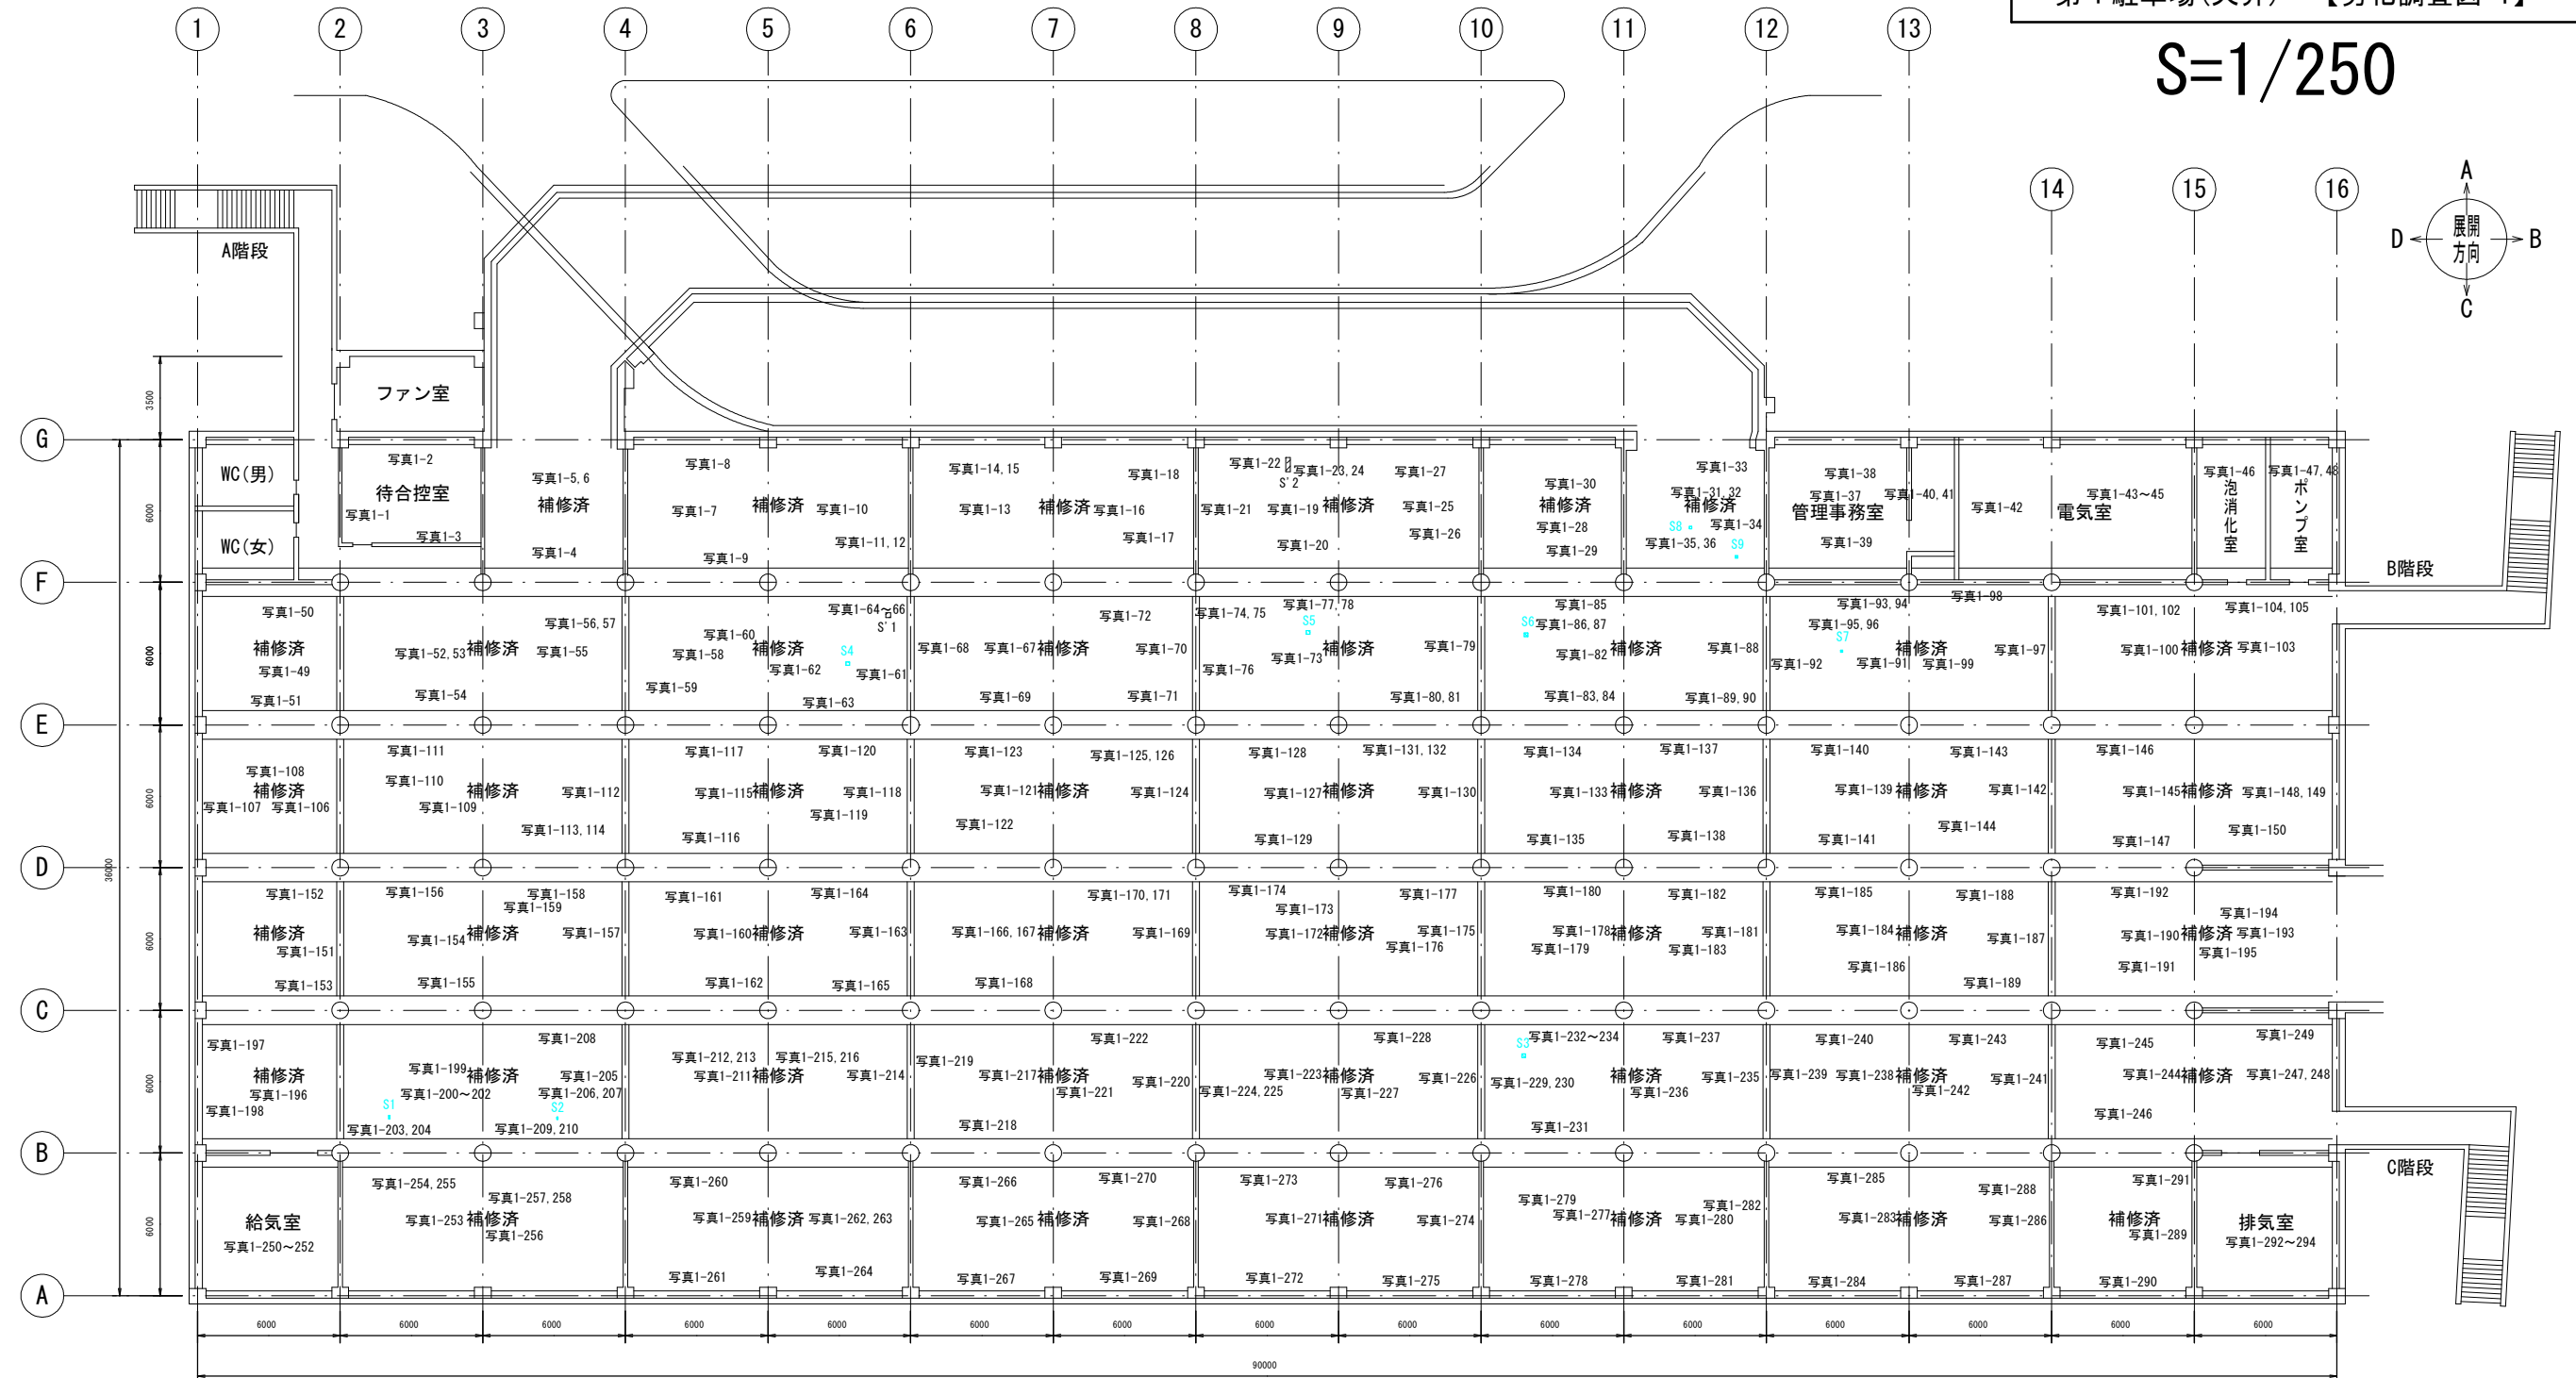
補修対象:なし

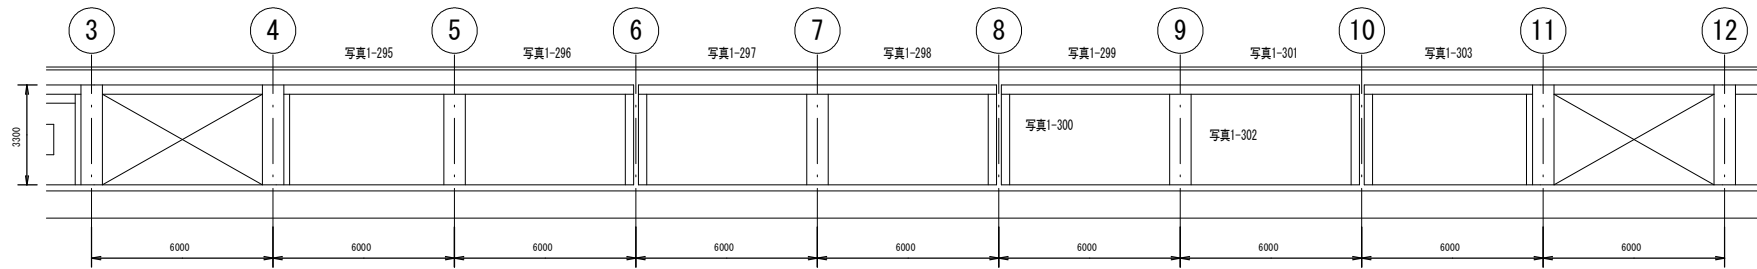
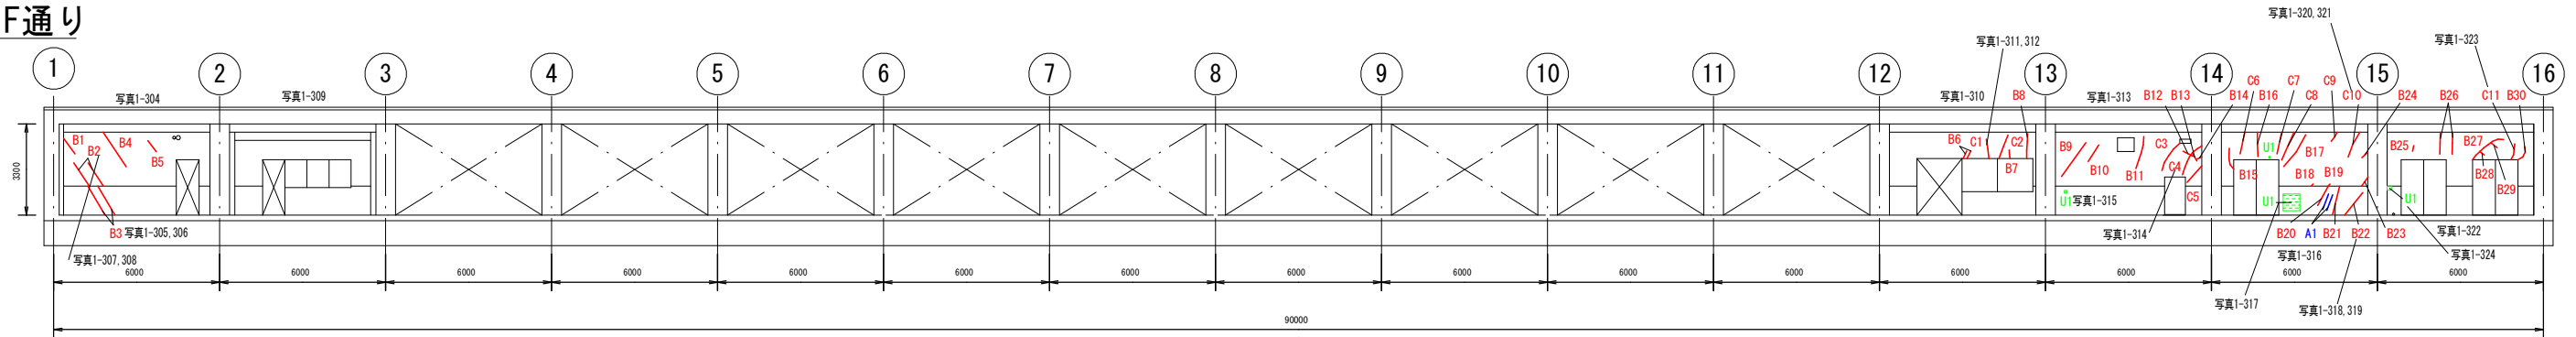
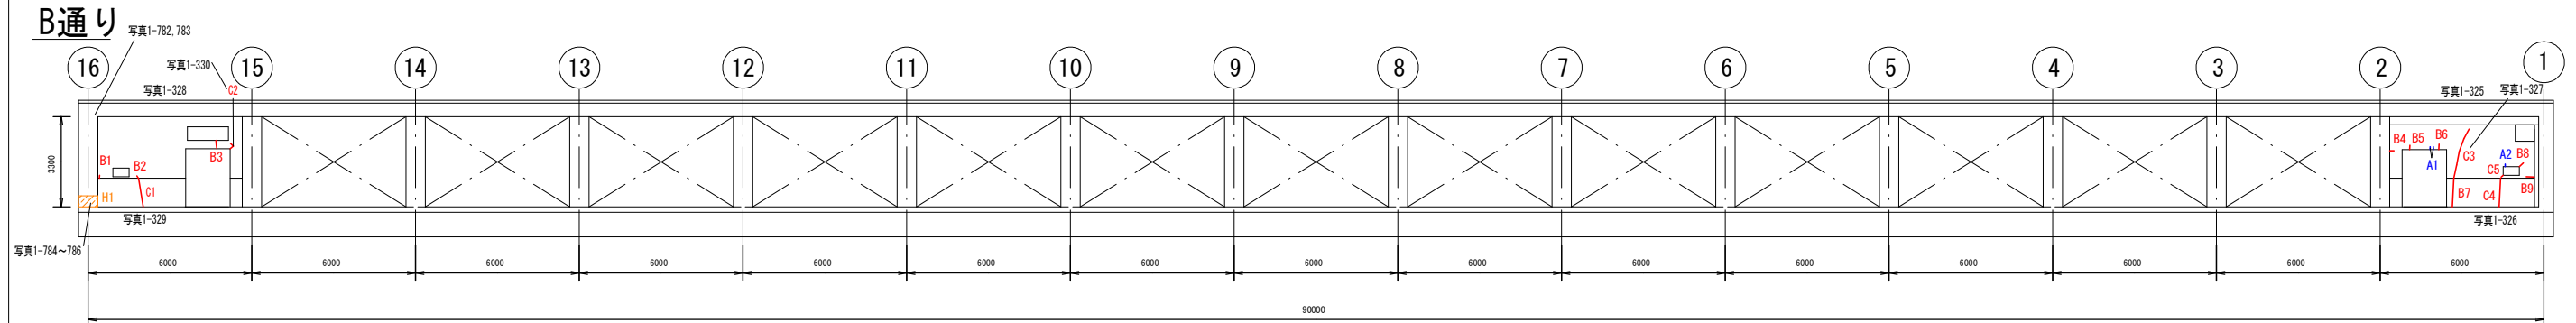
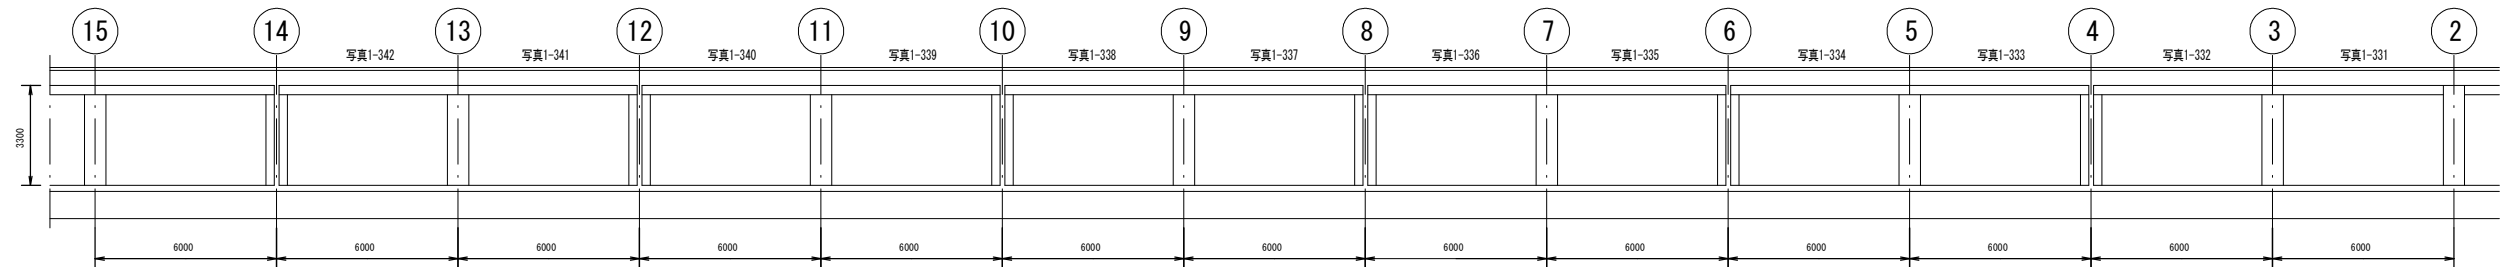
補修対象:ひび割れ II b

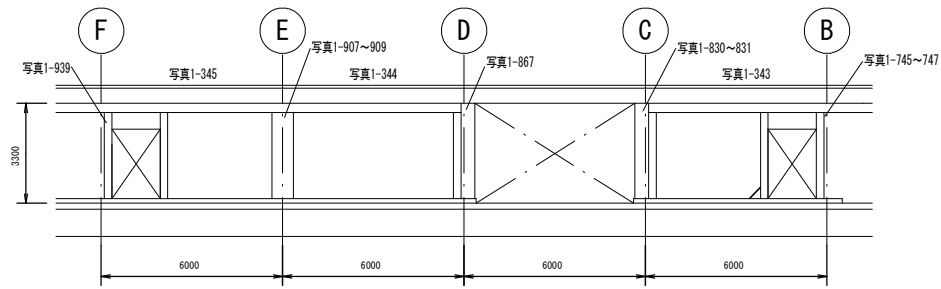
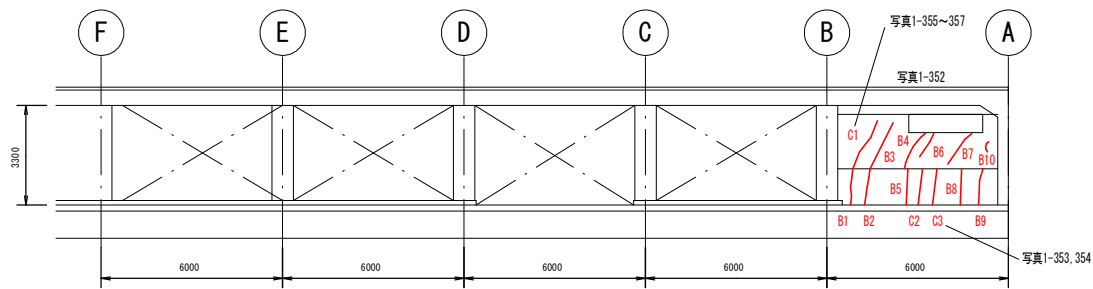
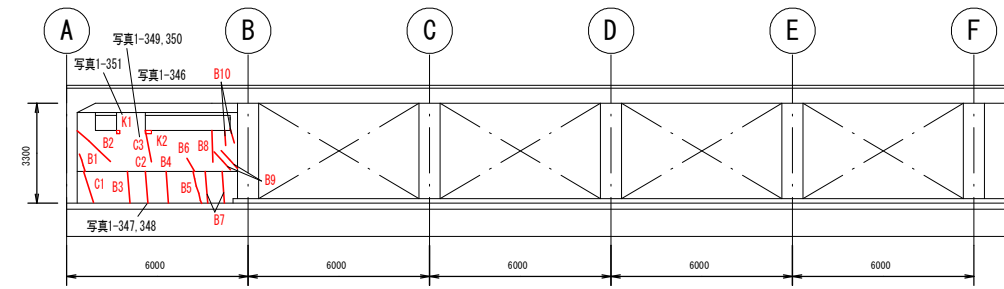
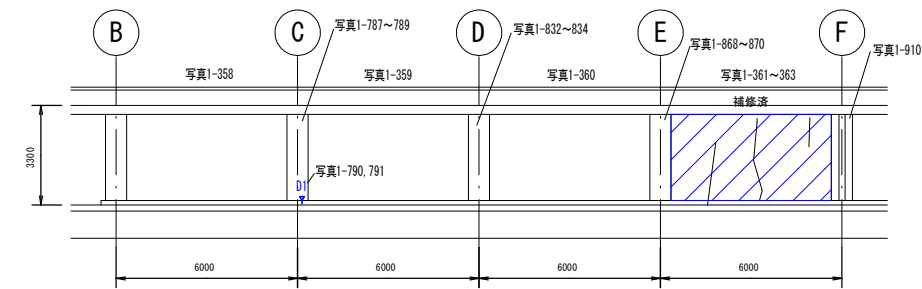
補修対象: ひび割れ II b

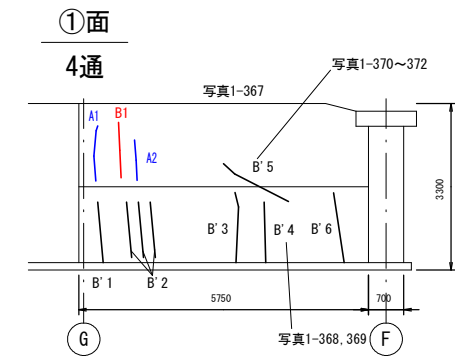
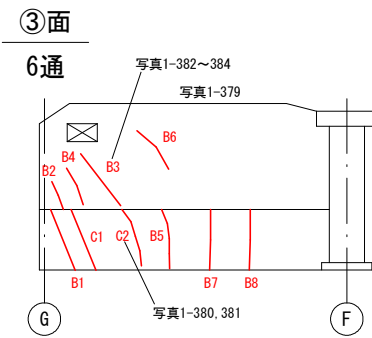
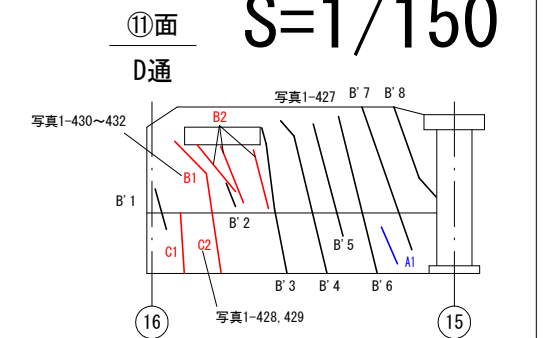
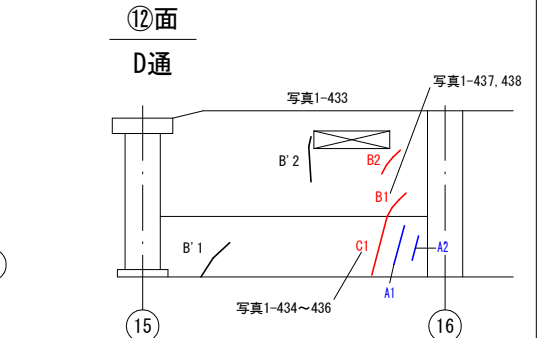
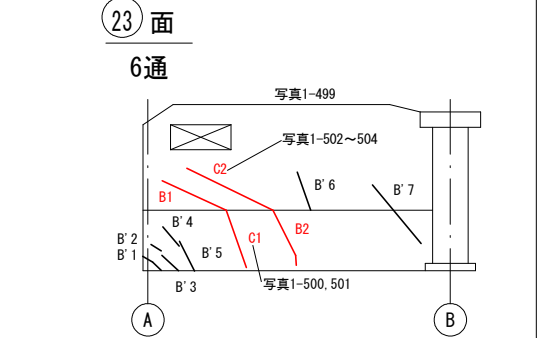
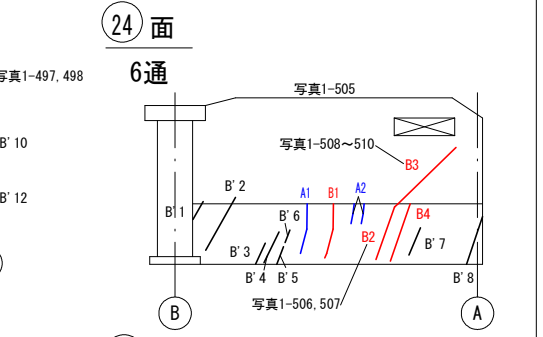
補修対象: ひび割れ II b

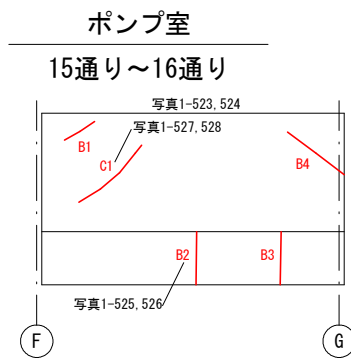
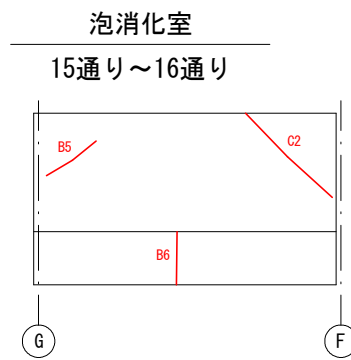
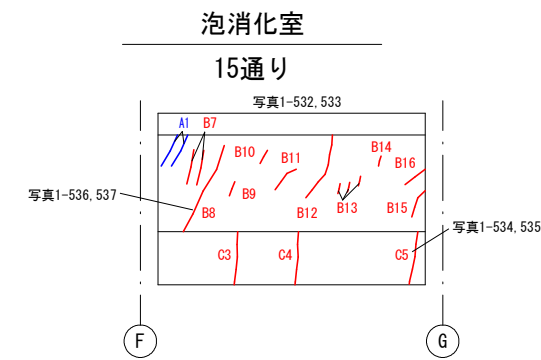
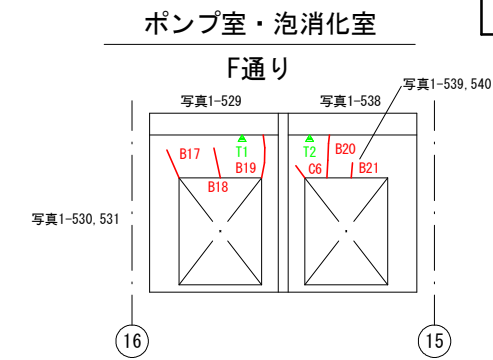
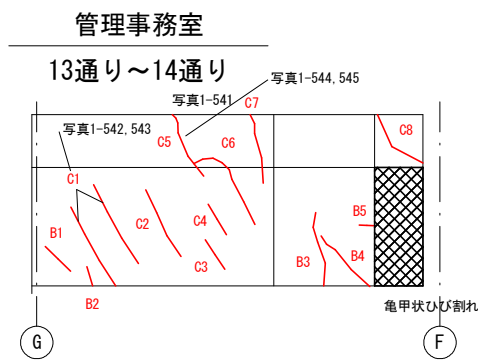
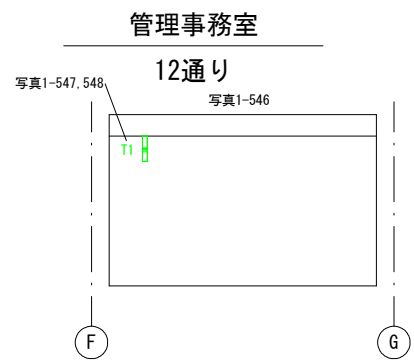
S=1/150

補修対象: ひび割れ II b
鉄筋露出 II

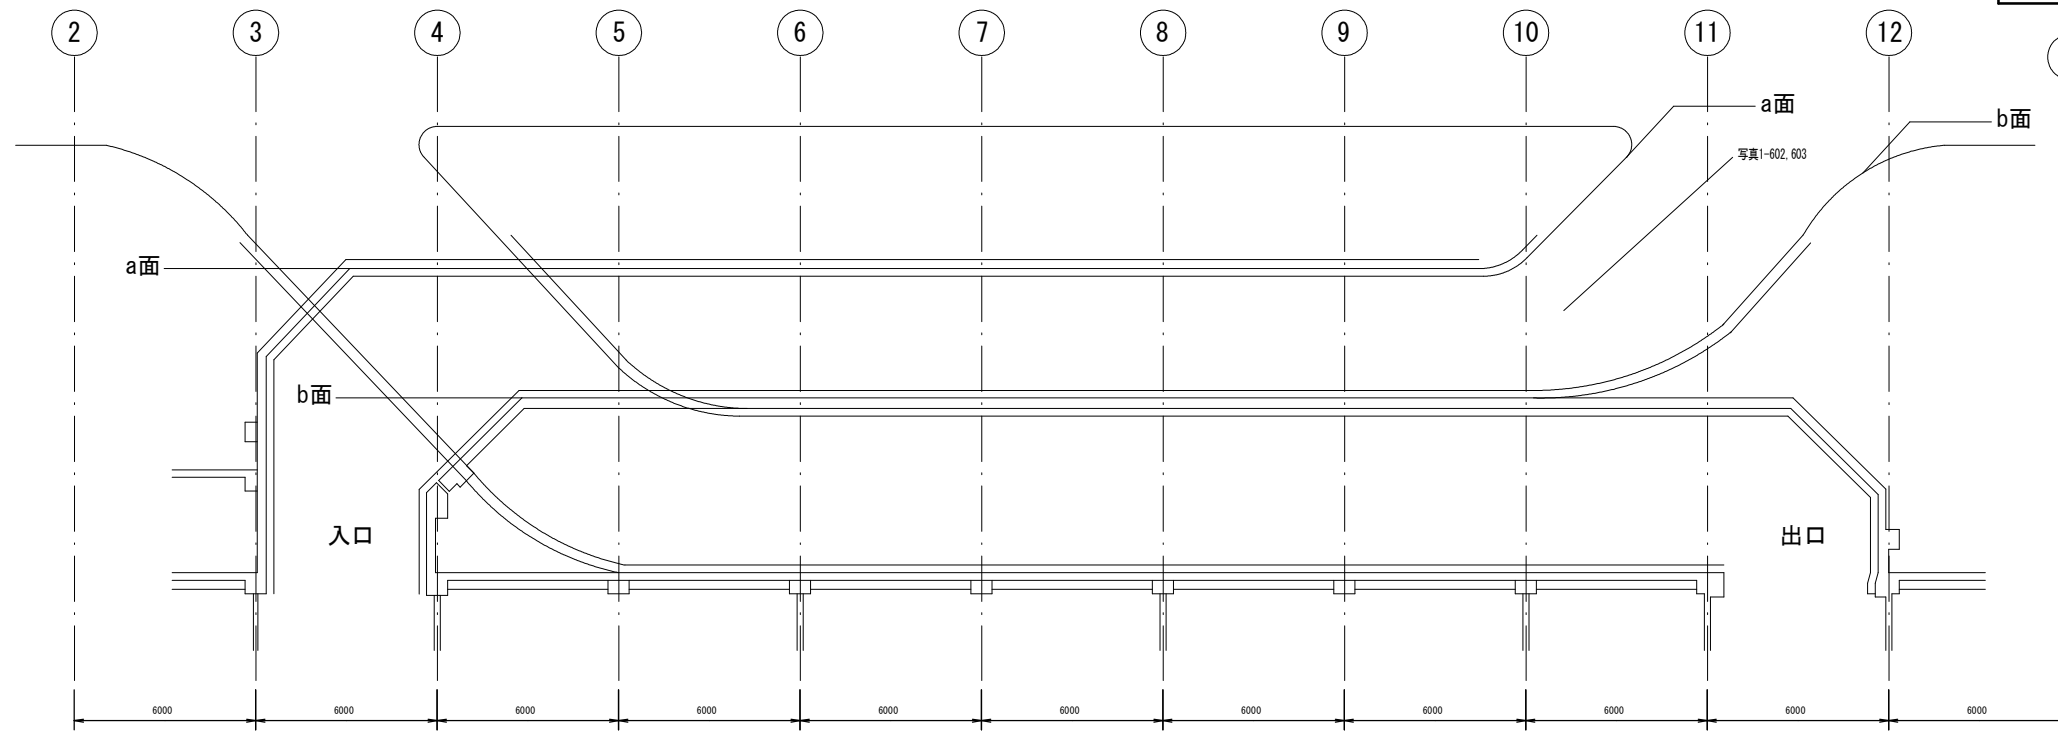
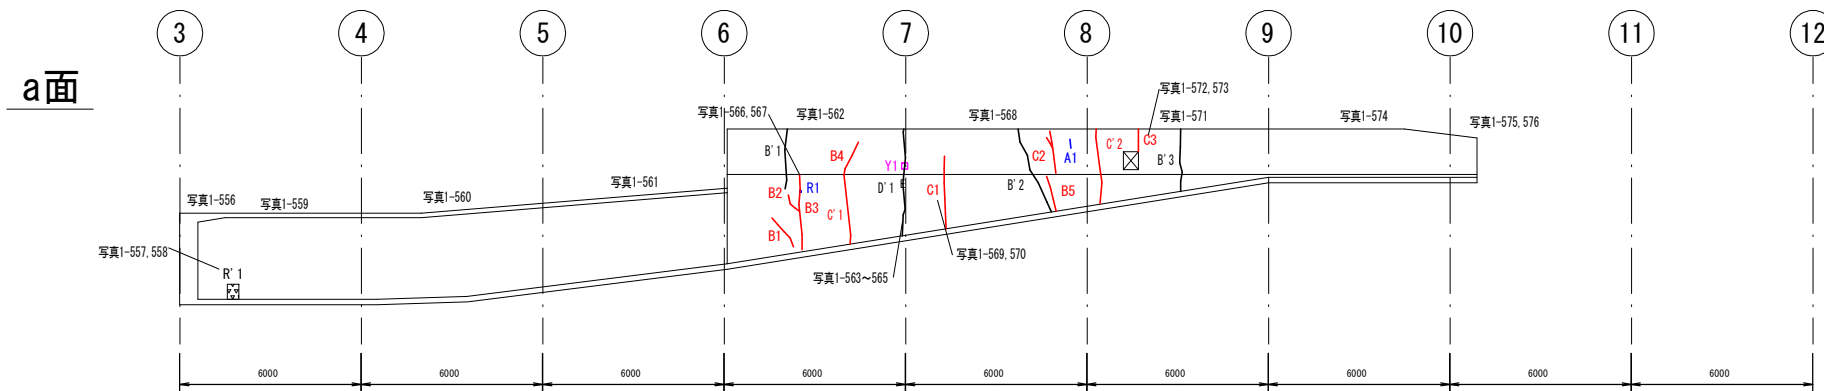
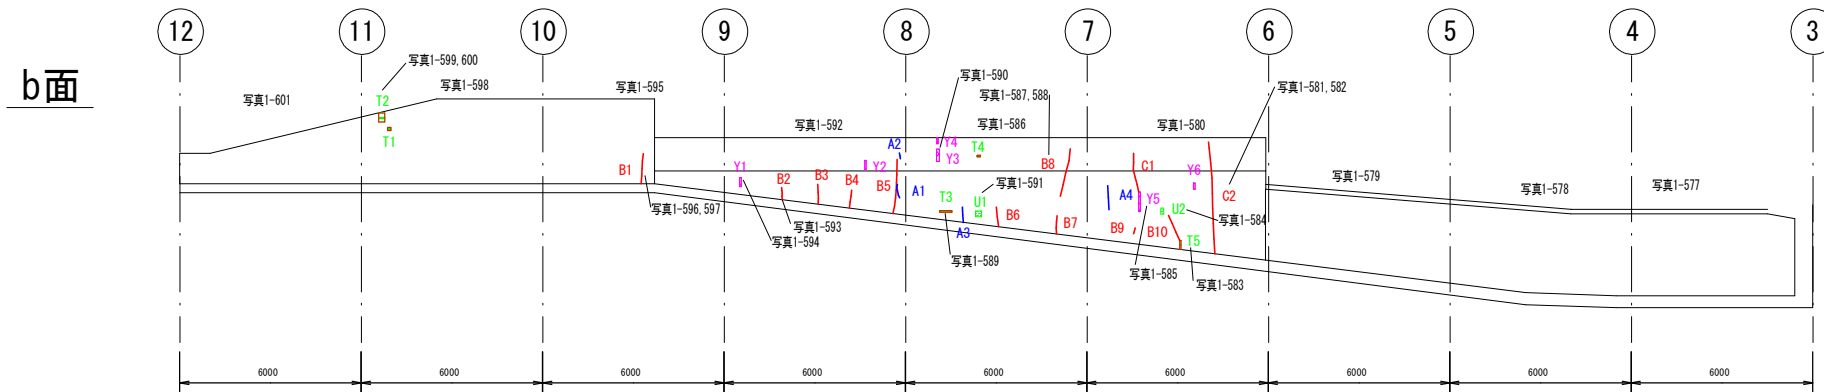
補修対象: ひび割れ II b
鉄筋露出 II

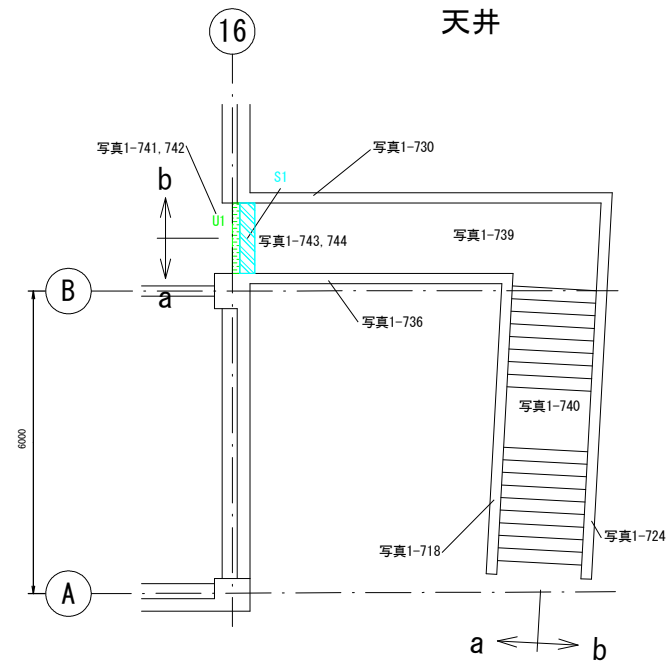
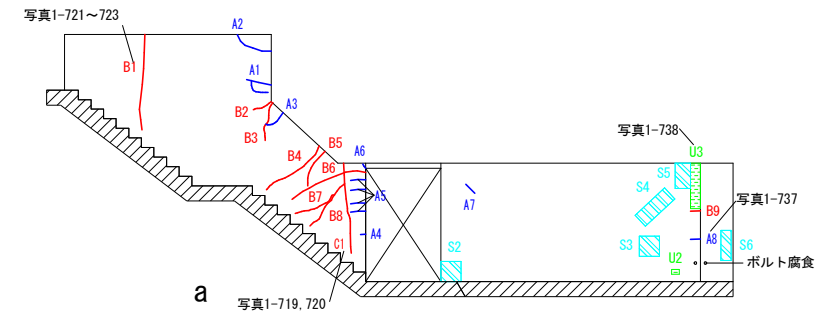
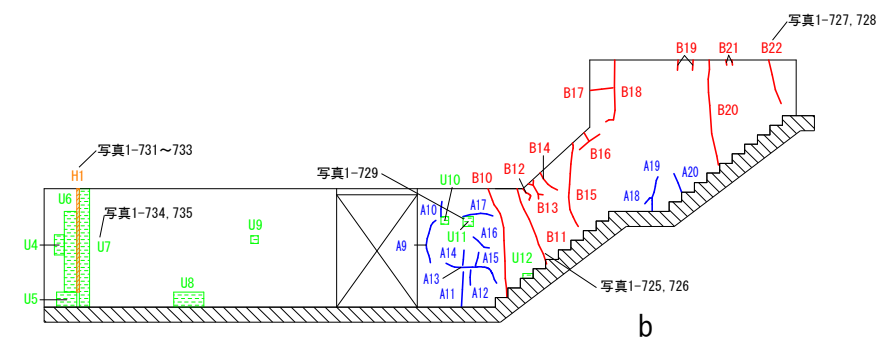
C階段

補修対象: ひび割れ II b

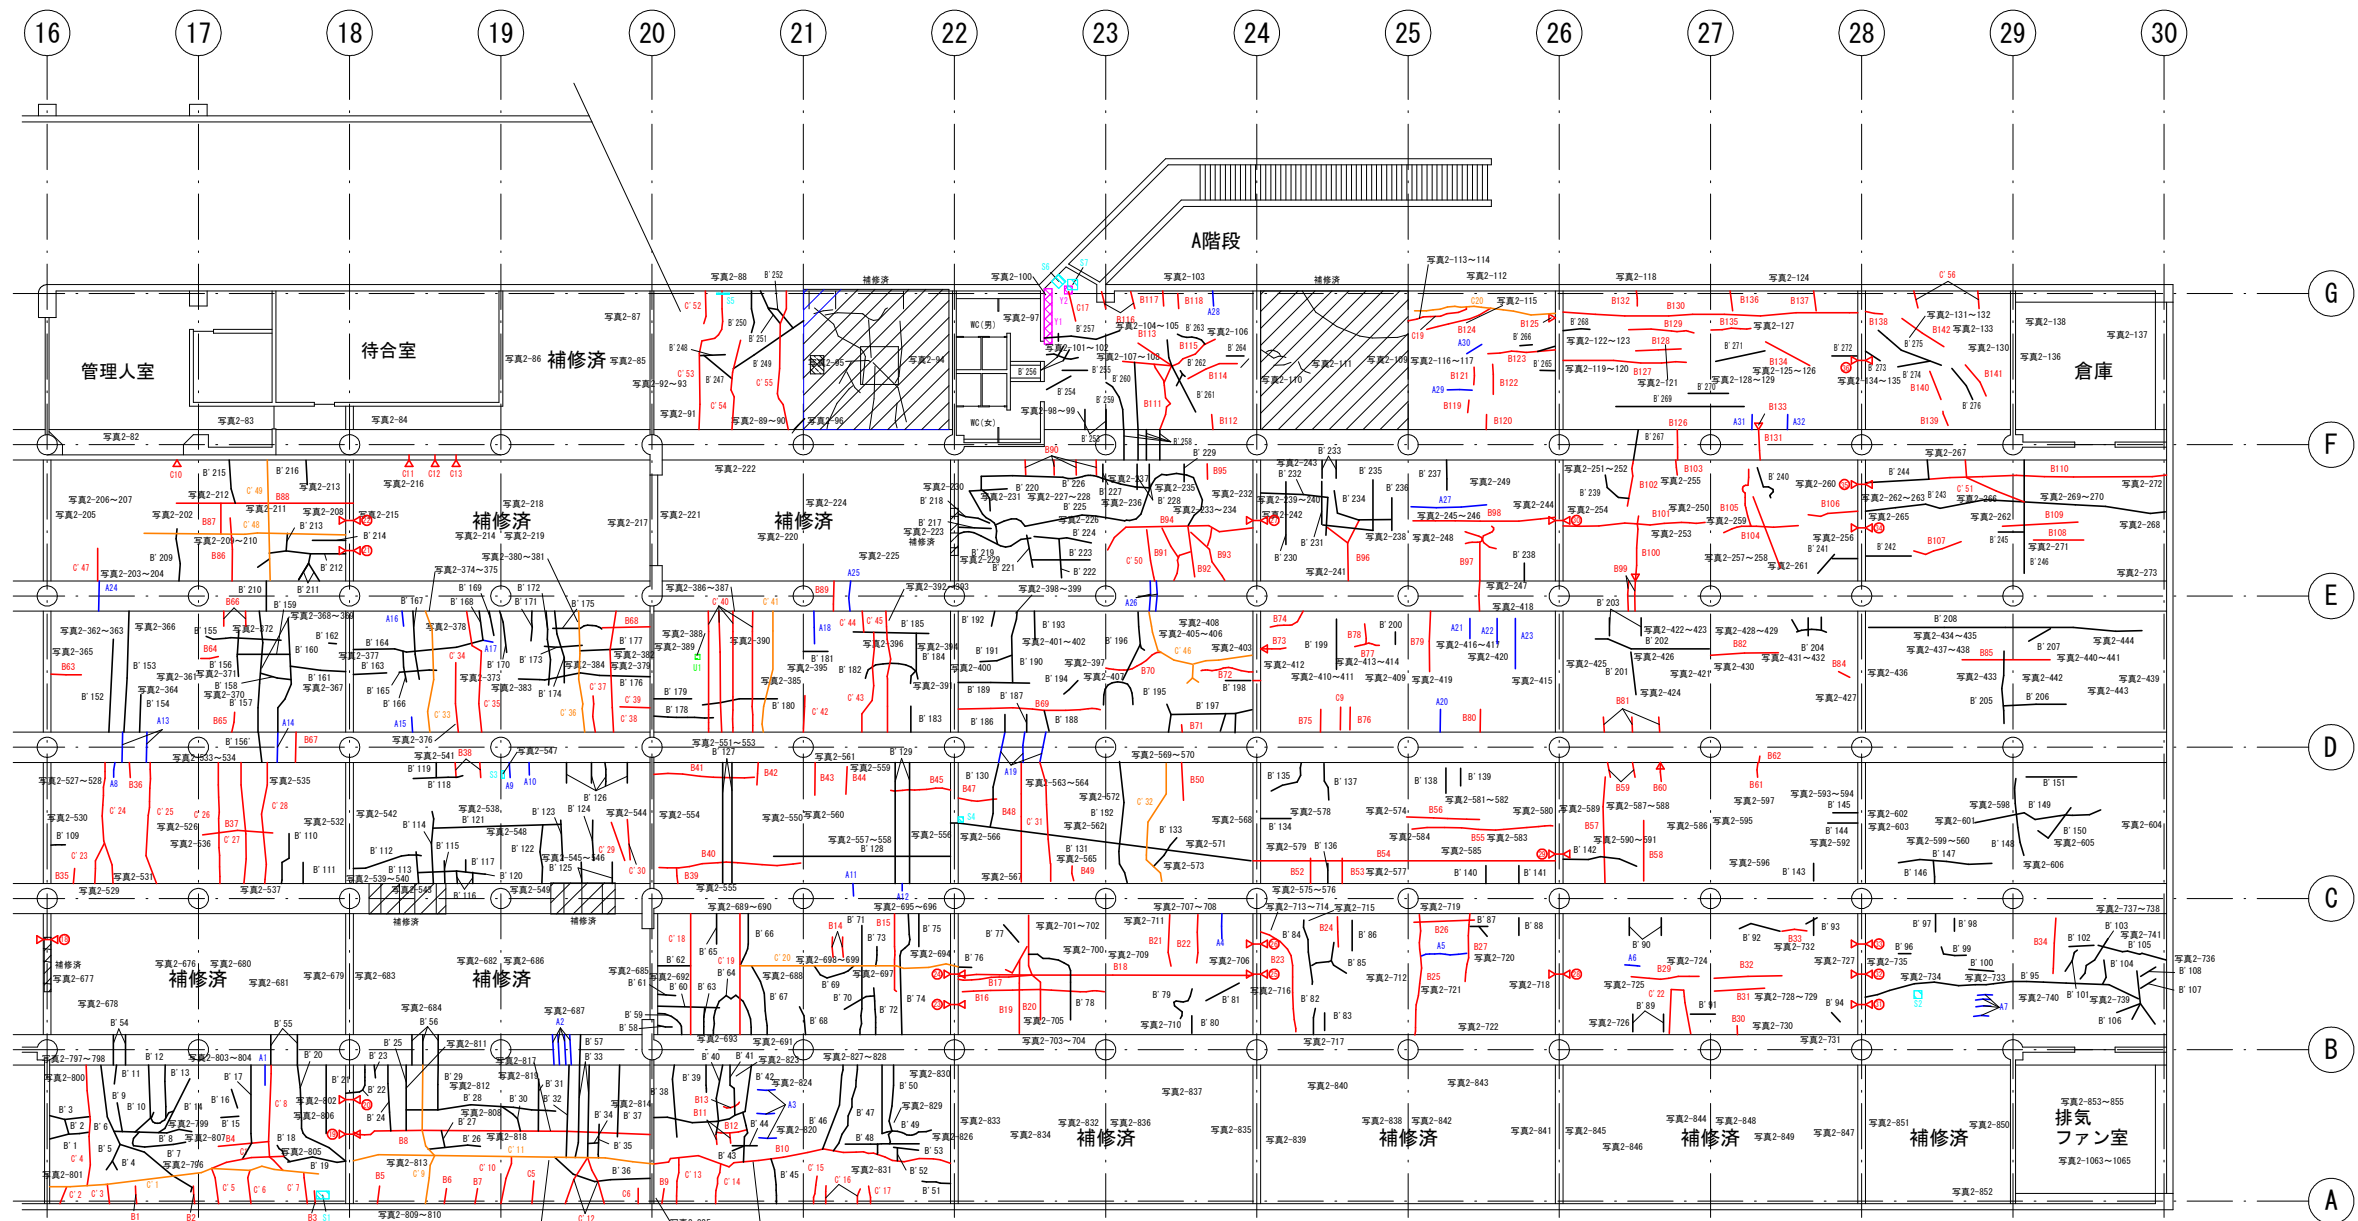
補修対象: ひび割れ II b・III

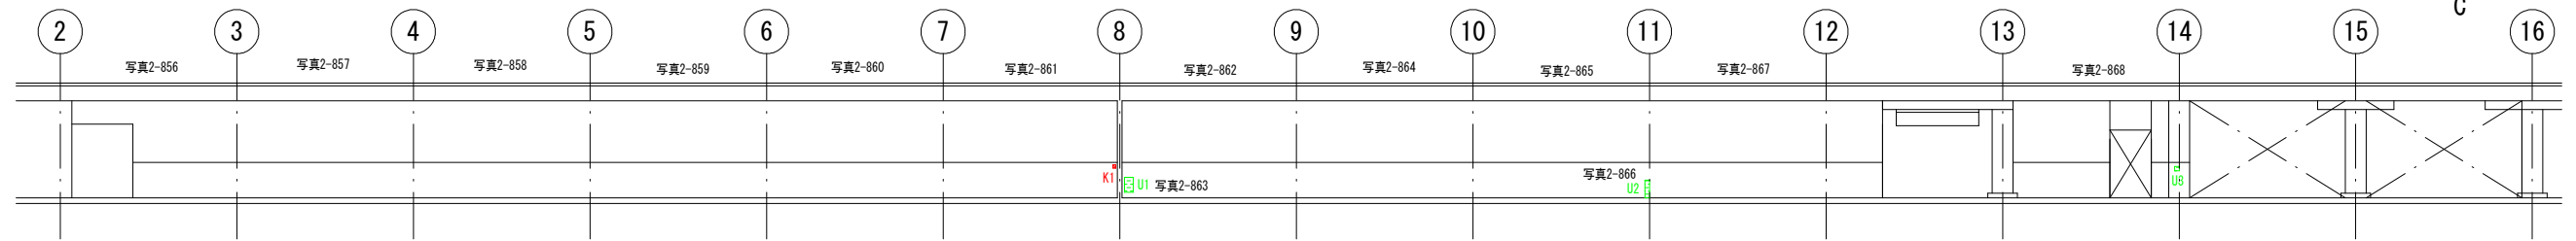
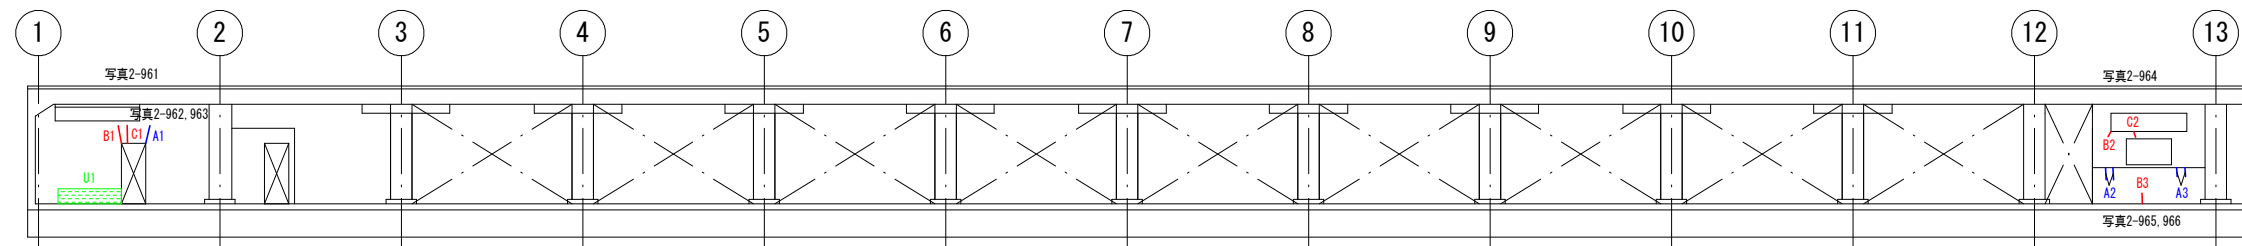
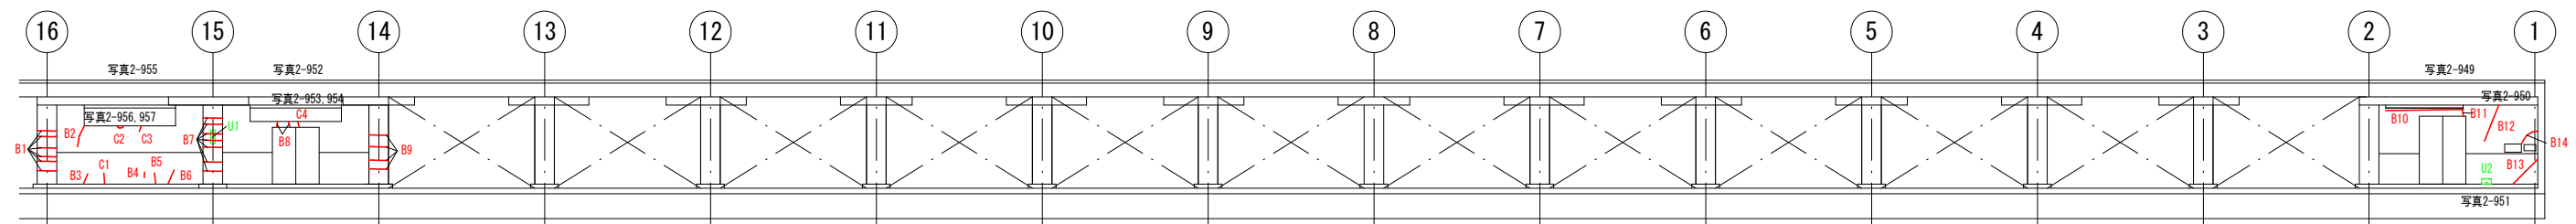
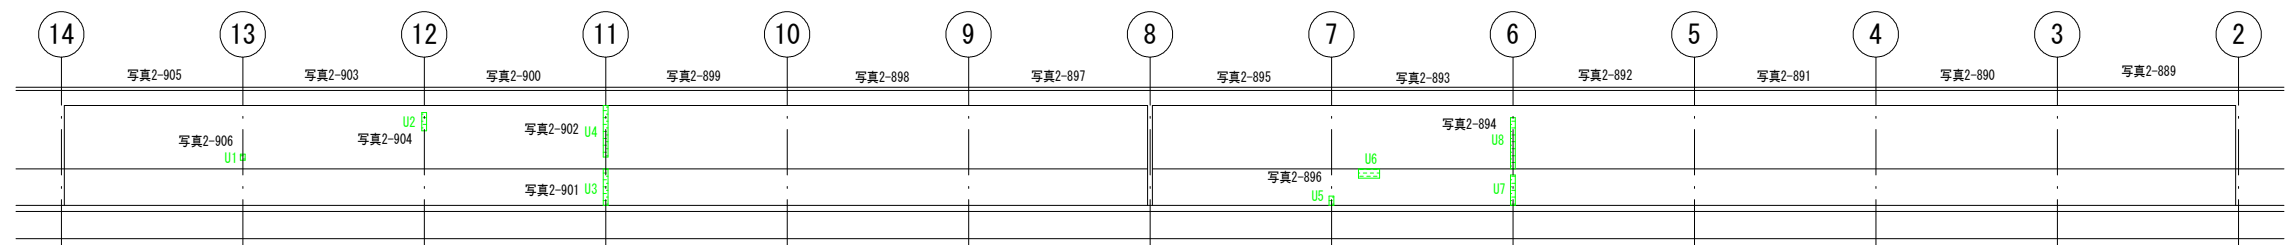
補修対象:ひび割れ II b

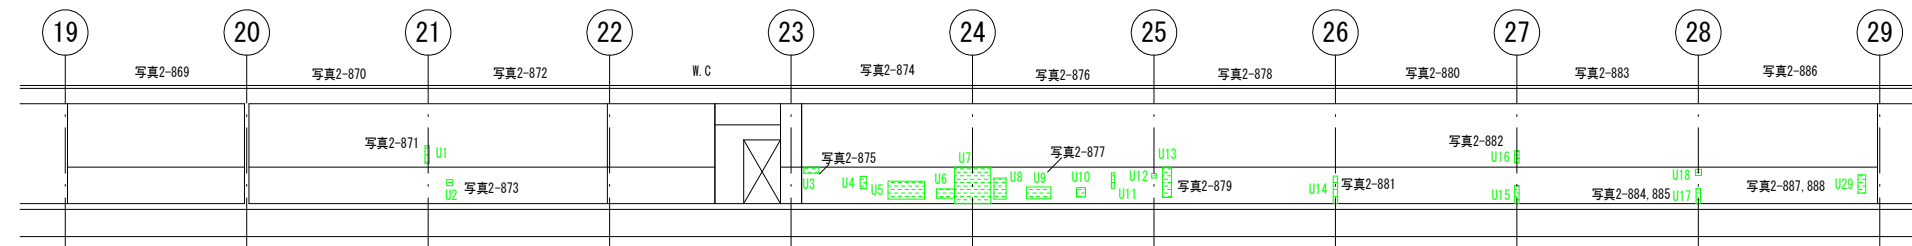
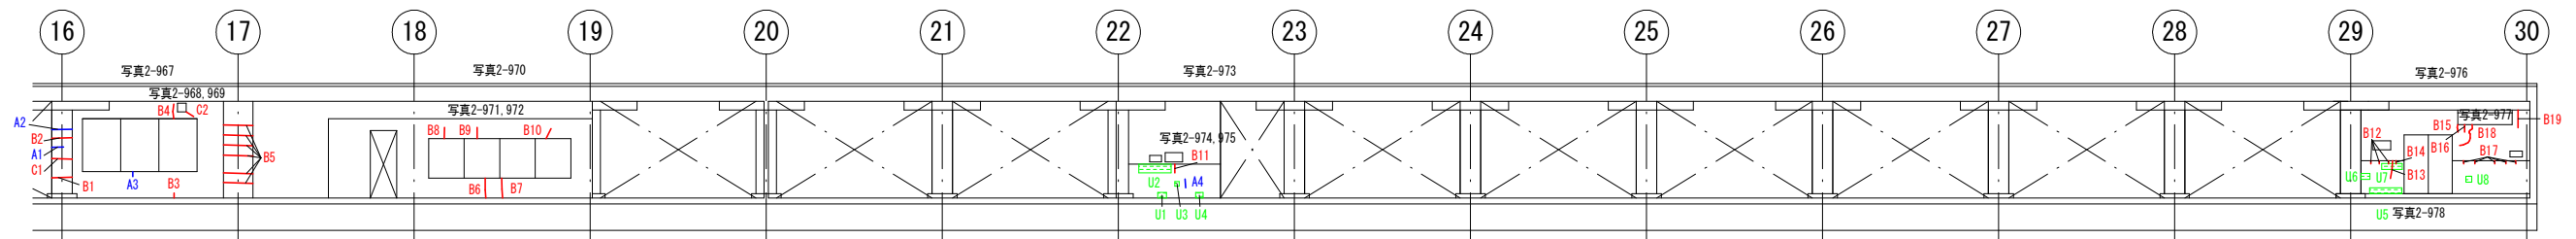
補修対象: ひび割れ II b

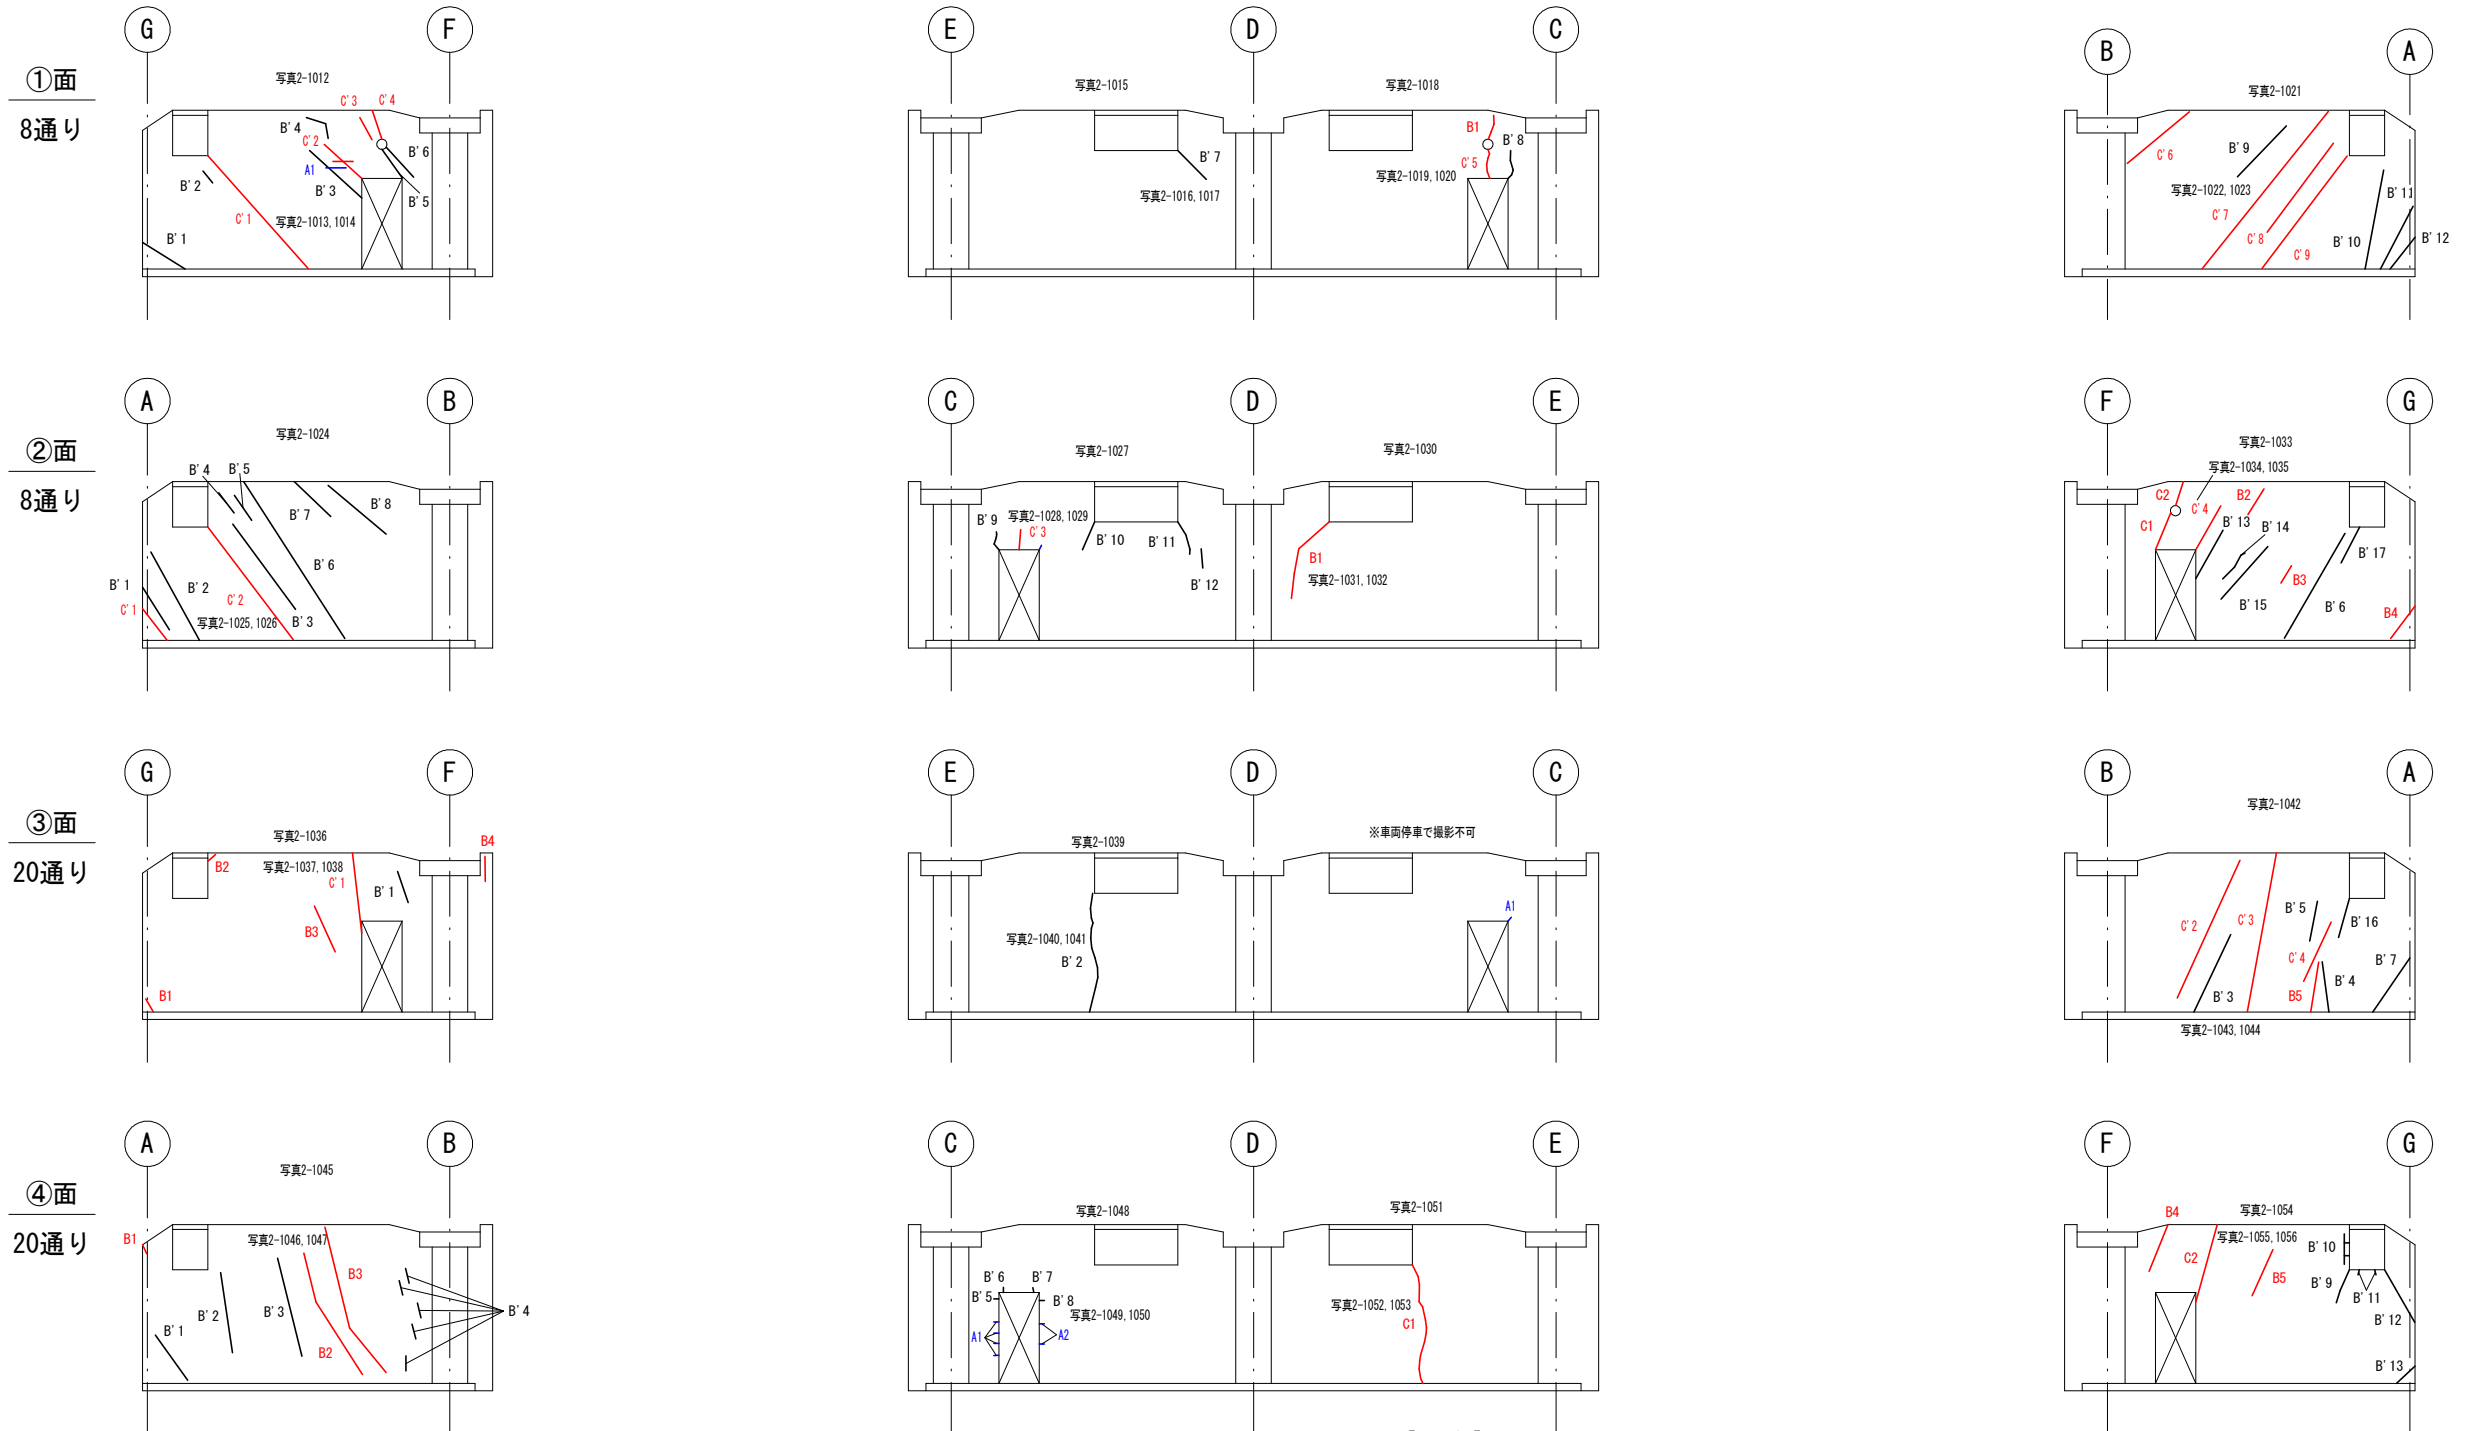
補修対象:ひび割れ II b
