実施設計図面

工事名	R2企工 藍場町地下駐車場 補修工事		
路線名等			
工事箇所	徳島市藍場町1丁目		
図面名			
縮尺	図示	図面番号	1/31
会社名			
事業者名	徳島県企業局

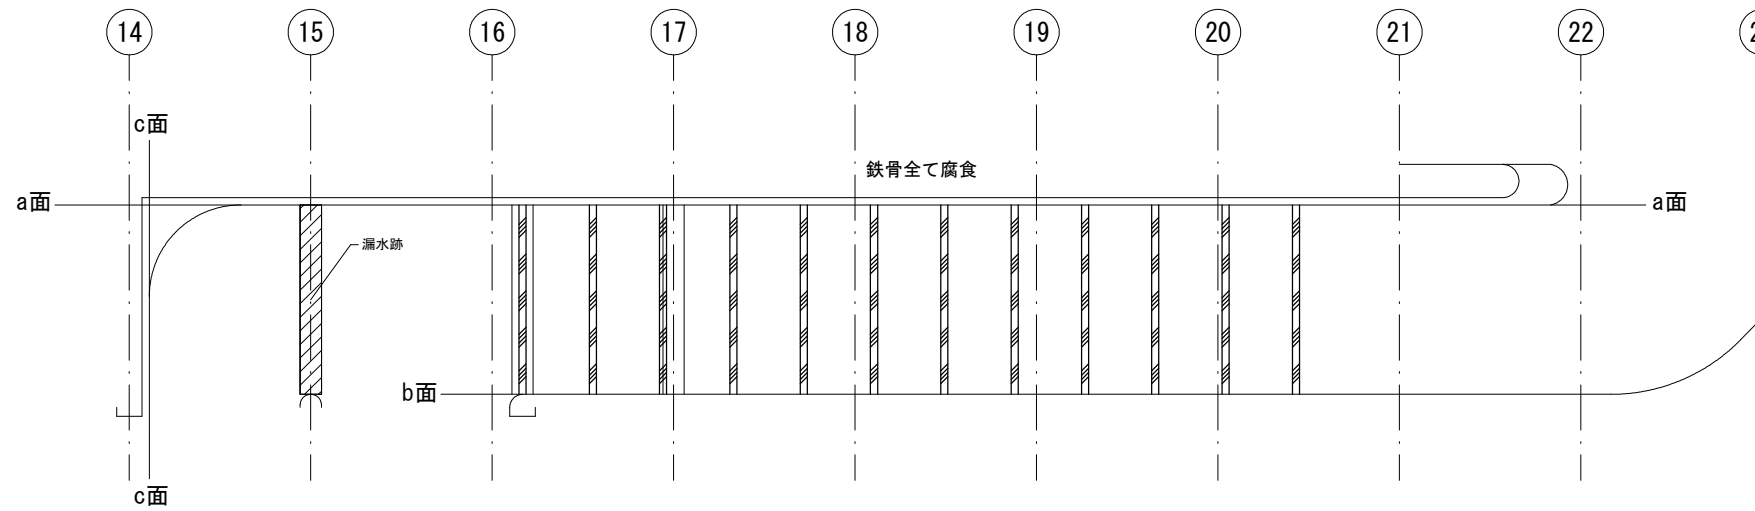
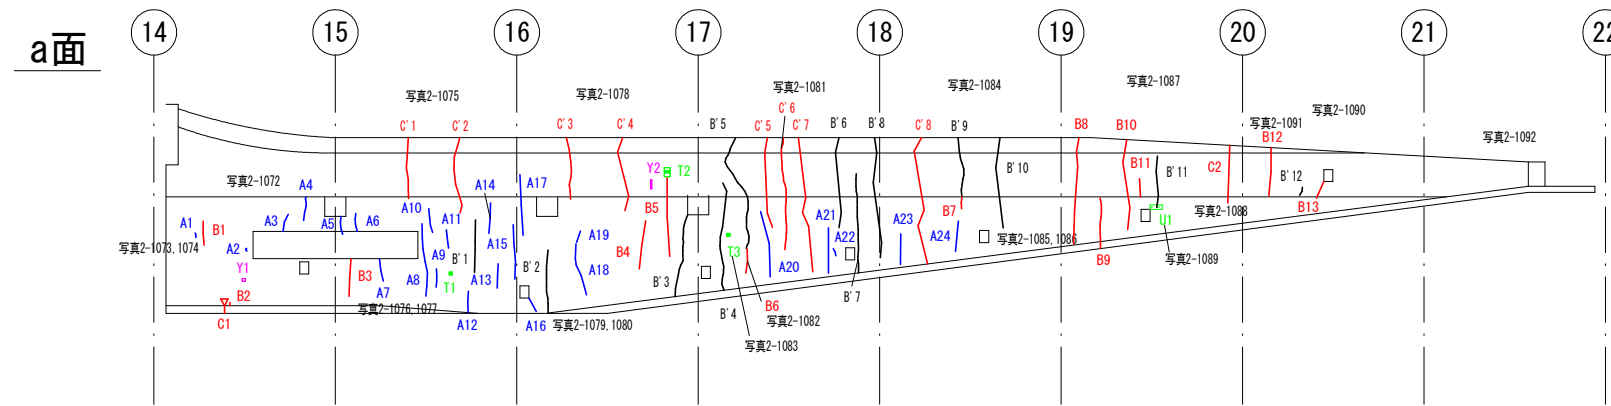
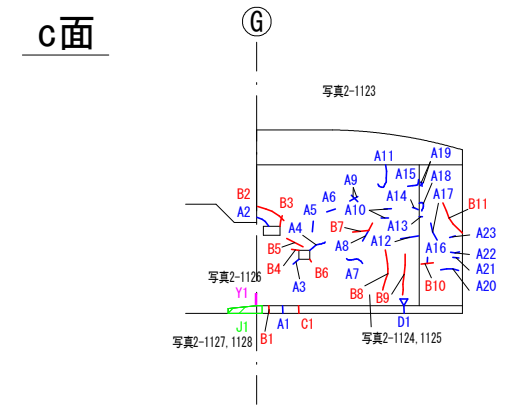
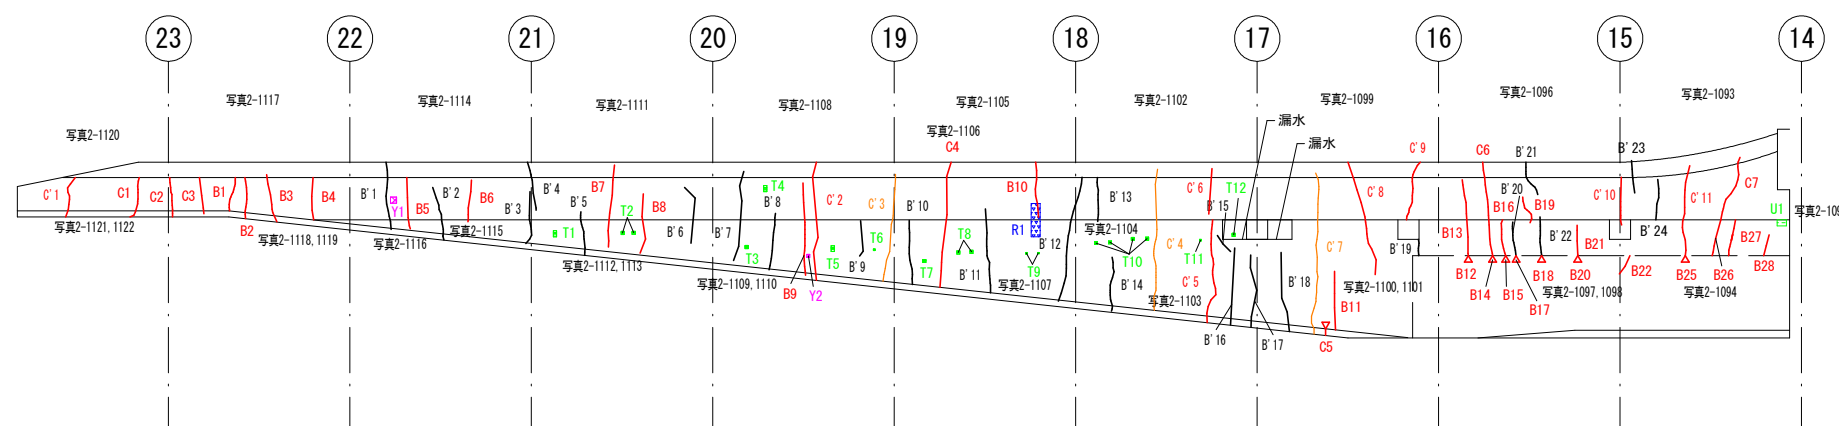
補修対象: ひび割れ II b・III
鉄筋露出 II

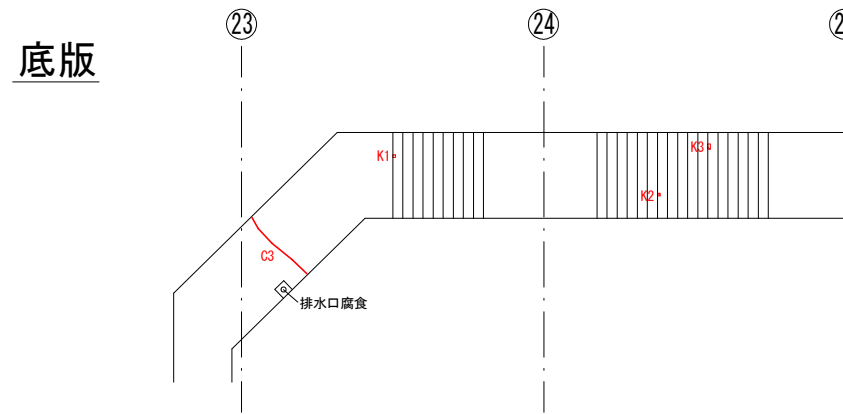
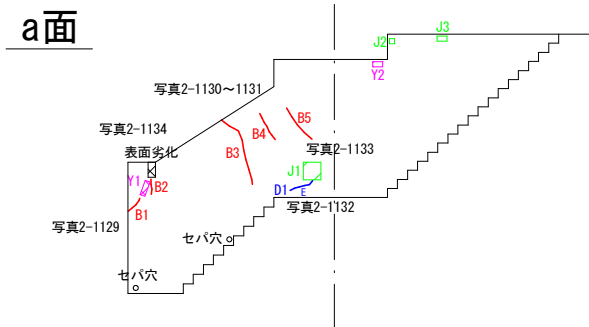
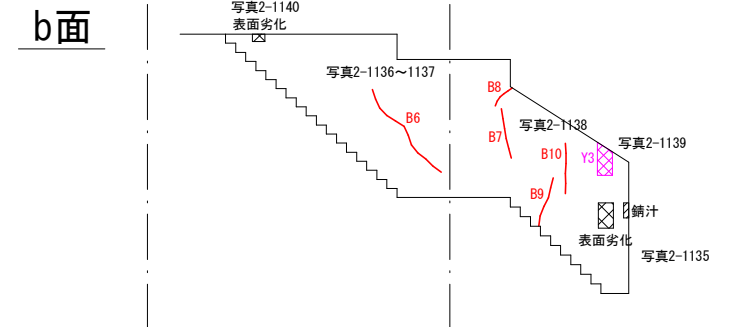
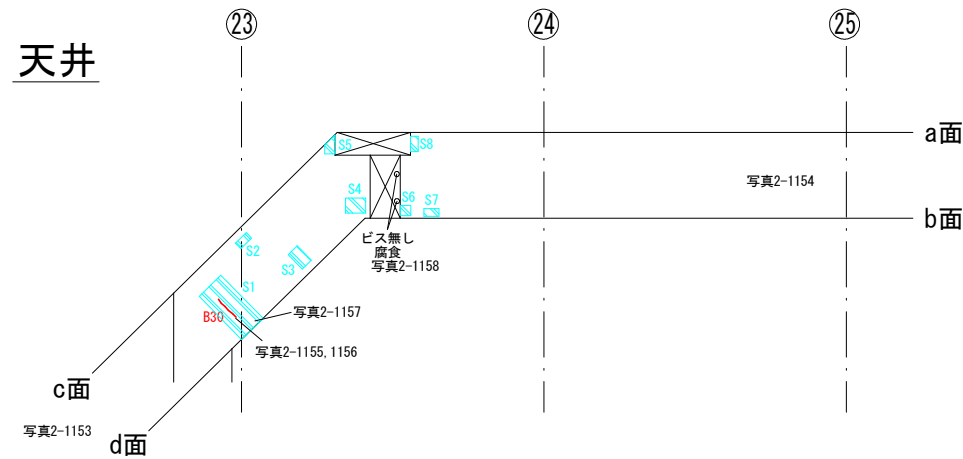
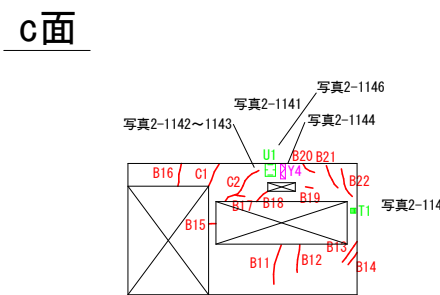
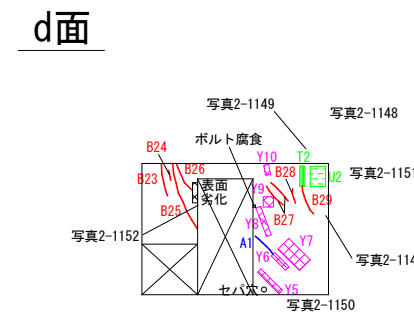
A階段

補修対象: ひび割れ II b
鉄筋露出 II

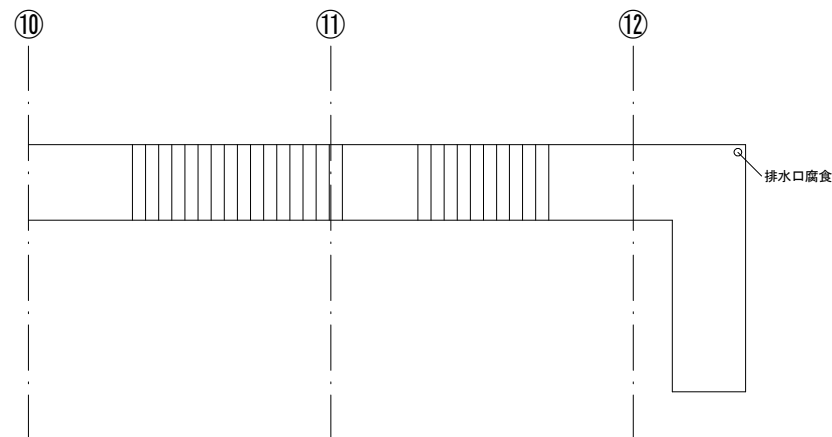
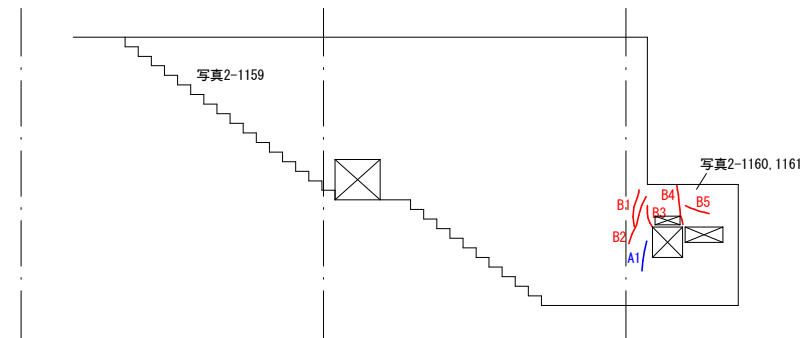
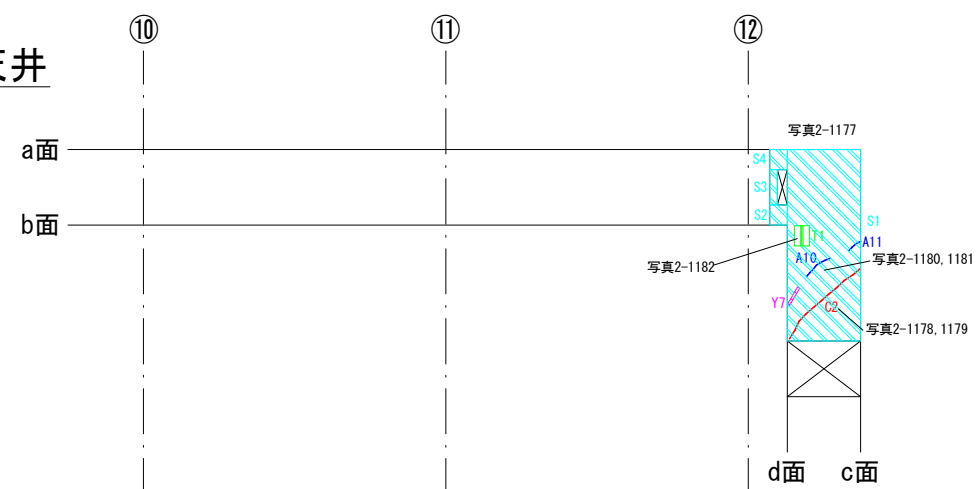
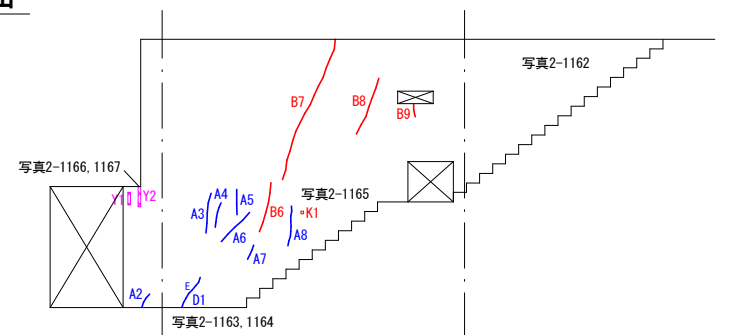
B階段

補修対象: ひび割れ II b
鉄筋露出 II

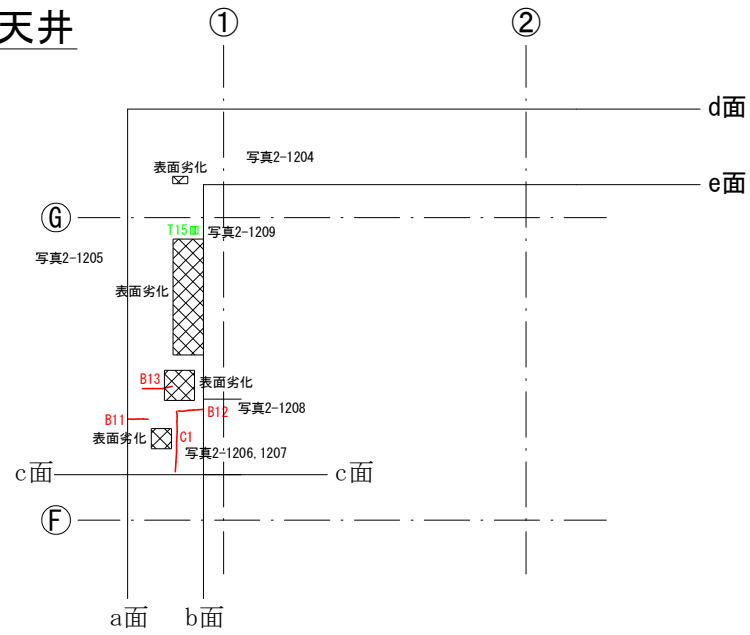
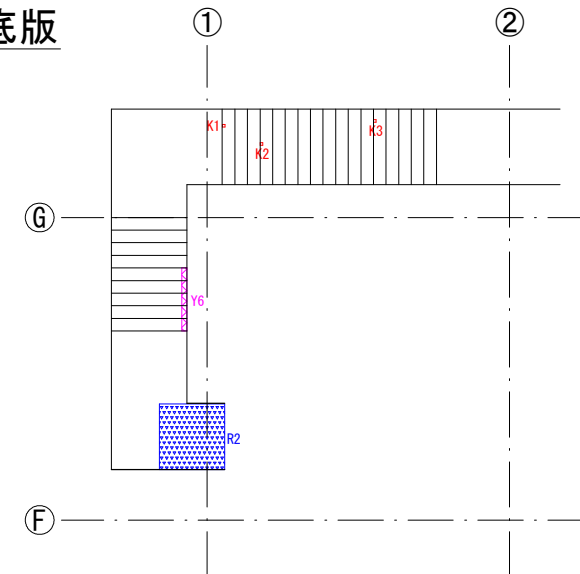
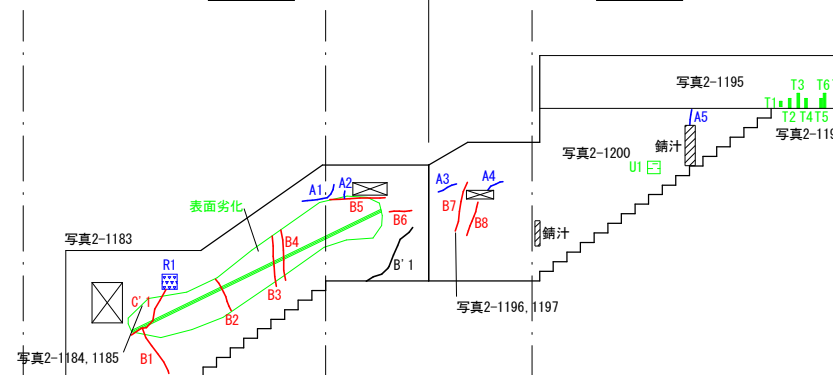
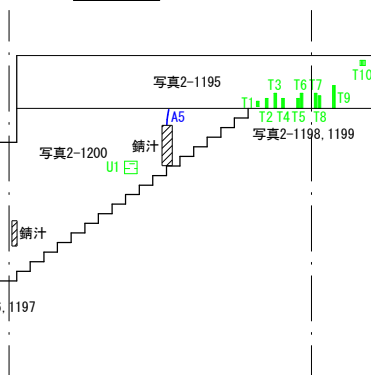
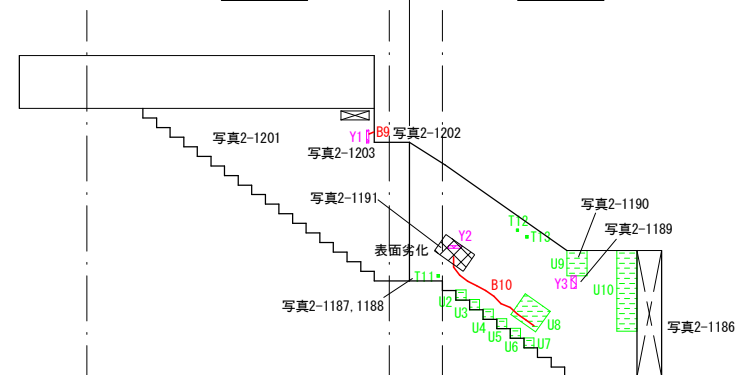
C階段

補修対象: ひび割れ II b
鉄筋露出 II

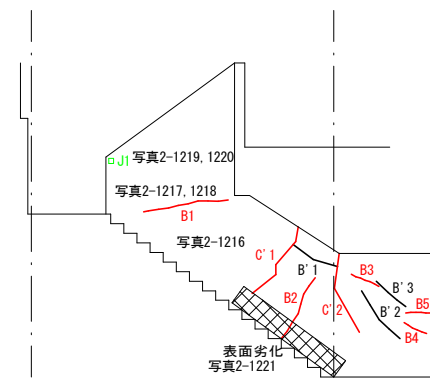
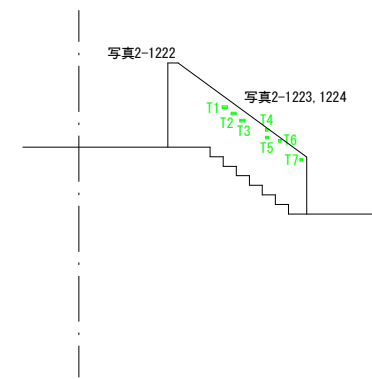
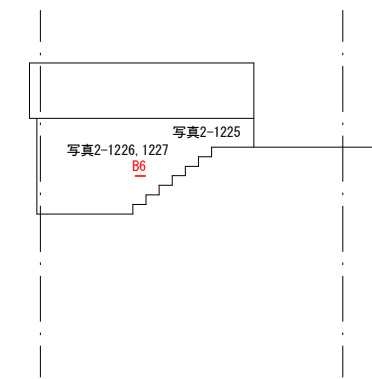
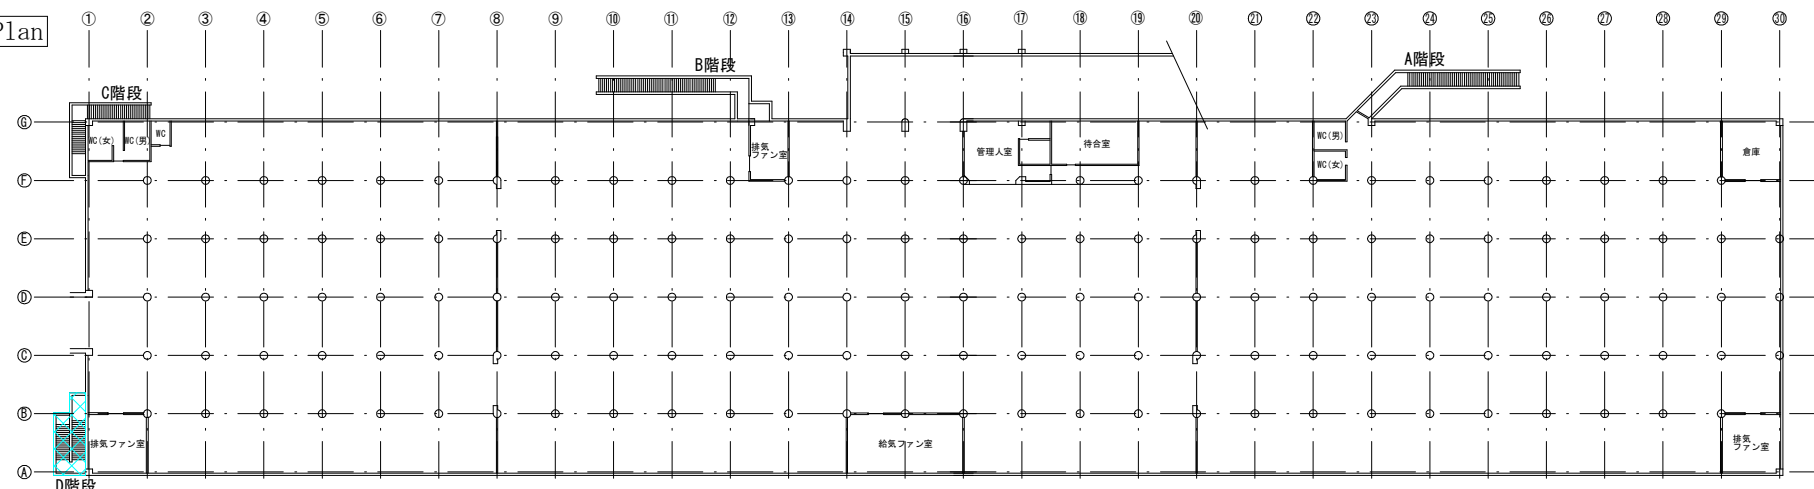
補修対象: ひび割れ II b
鉄筋露出 II

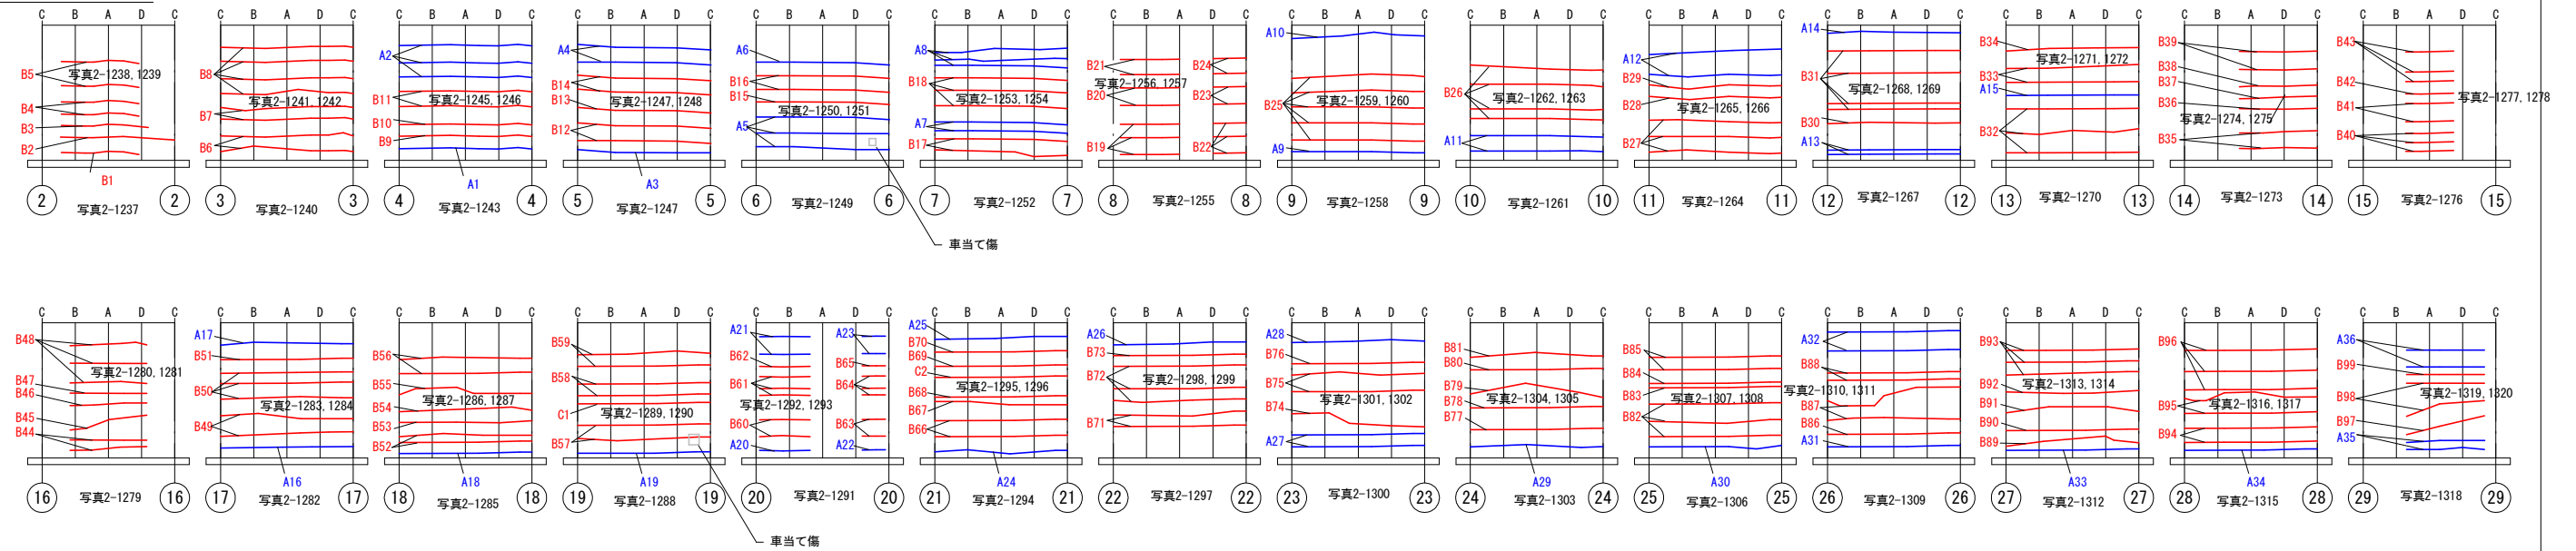
円柱 B通り

補修対象: ひび割れ II b

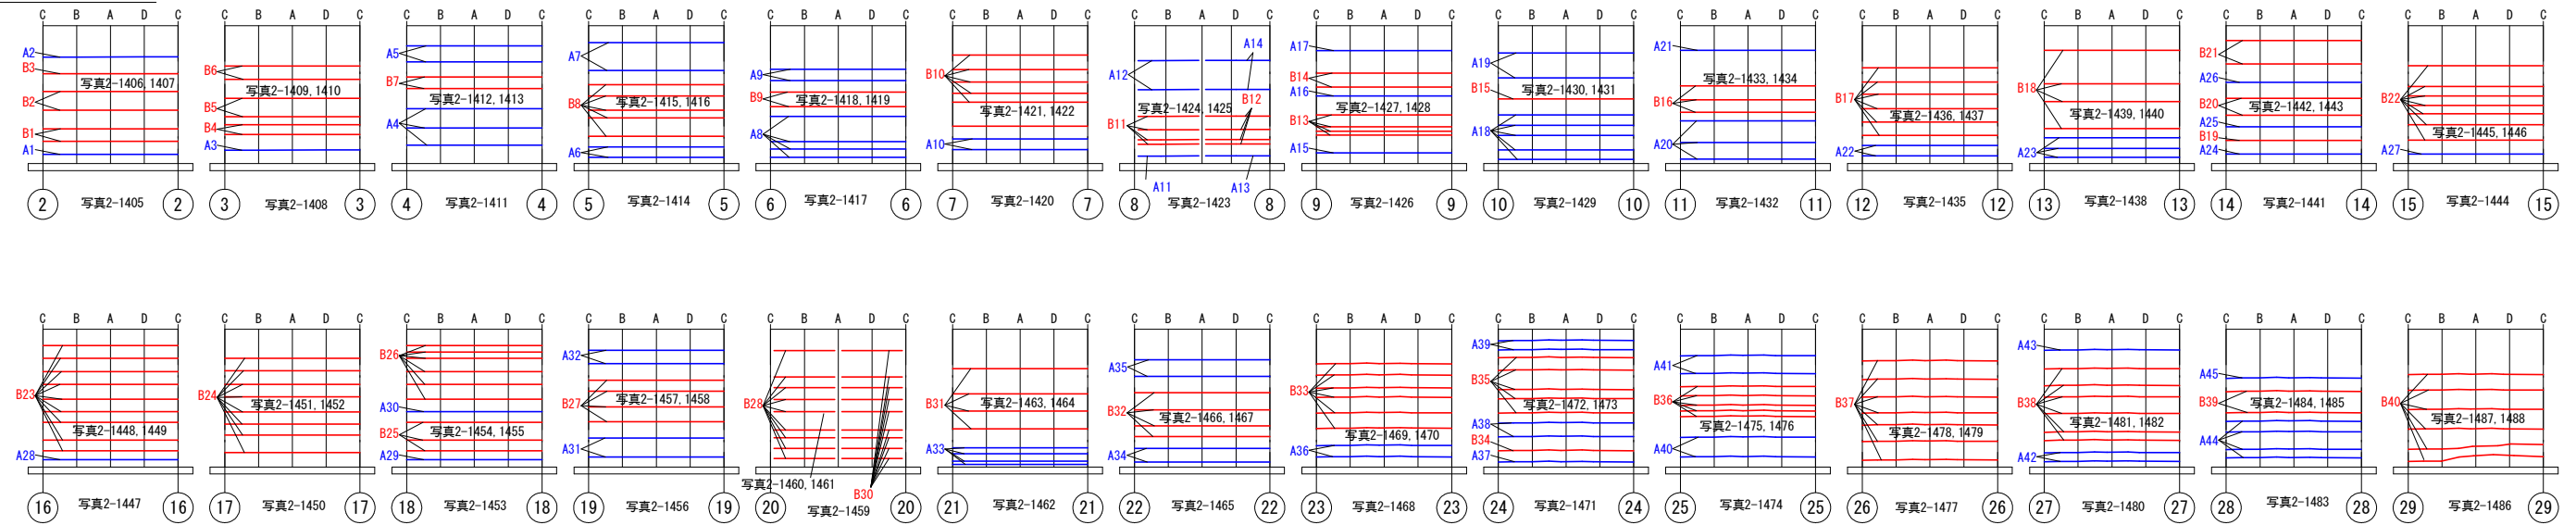
円柱 D通り

補修対象: なし

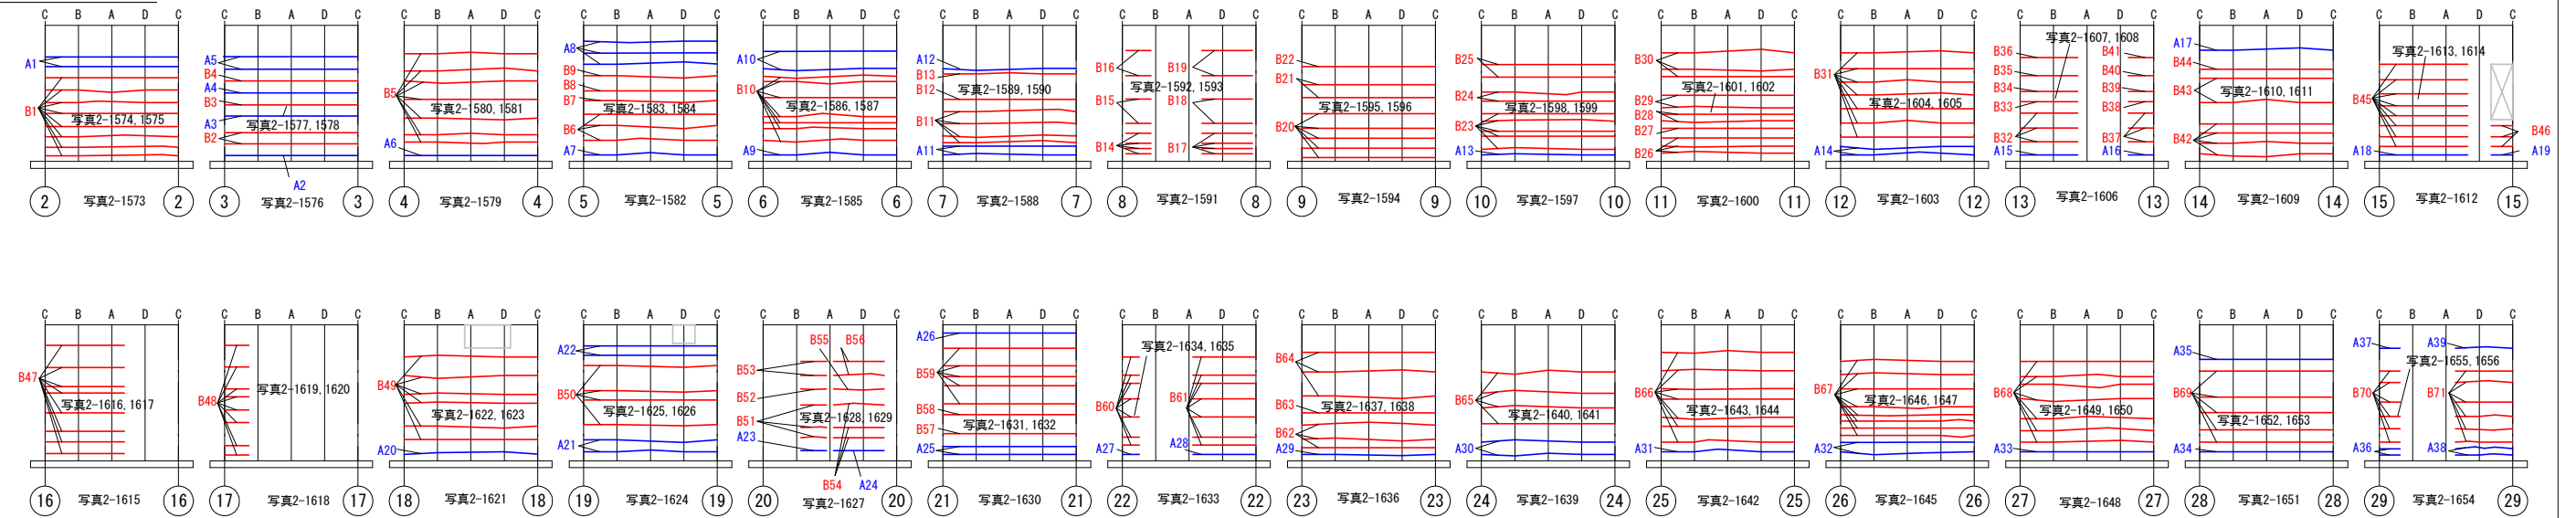
円柱 F通り

補修対象:なし
